## INFORME DE FISCALIZACIÓN AMBIENTAL

#### EMISARIO SUBMARINO DE COQUIMBO

DFZ-2013-1415-IV-RCA-IA

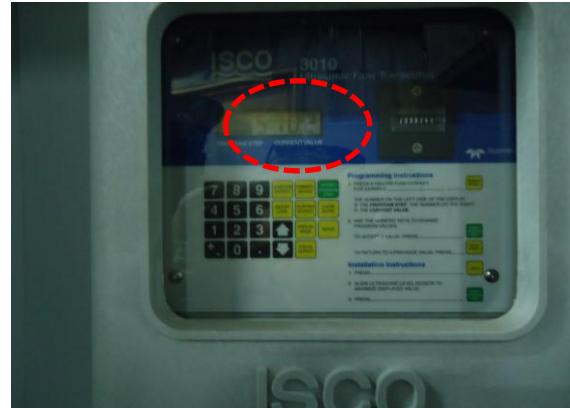
Número de Hecho Constatado: 1	Estación: 1	
<p><b>Exigencia:</b> Considerando 3.2. RCA N° 64/2006. “(...). Esta planta estará diseñada para tratar un caudal de mil doscientos cincuenta litros por segundo (1.250 l/s) (...).”</p>		
<p><b>Hecho constatado durante la fiscalización:</b> a. Se verificó el funcionamiento del caudalímetro, el que al momento de la inspección indicaba 570 L/s. aproximadamente.</p>		
<b>Registros</b>

Fotografía 1.	Fecha : 27-11-2013	
Coordenadas WGS84	Norte: 6.684.119 m.	Este: 272.219 m.
<p><b>Descripción Medio de Prueba:</b> En la fotografía se observa display del caudalímetro el que indica 570 L/s aproximadamente.</p>

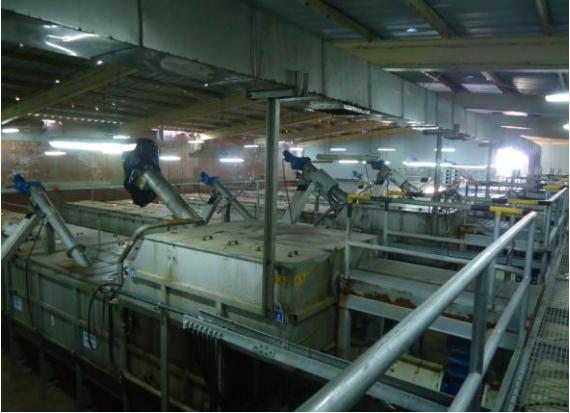
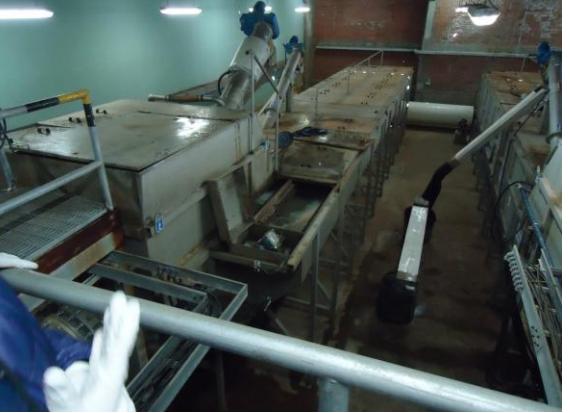
Número de Hecho Constatado: 2	Estación: 1				
<b>Exigencia:</b> Considerando 3.2. RCA N° 64/2006. <i>"d. Sistema de tratamiento preliminar: Este estará conformado, en una primera etapa, por seis módulos compactos, agregándose dos más en el futuro.(...)"</i>					
<b>Hecho constatado durante la fiscalización:</b> a. Se verificó el funcionamiento de 4 módulos de 6, encontrándose los 2 restantes en mantención.					
<b>Registros</b>

Fotografía 2.	Fecha : 27-11-2013	Fotografía 3.	Fecha : 27-11-2013		
Coordenadas WGS84	Norte: 6.684.119 m.	Este: 272.219 m.	Coordenadas WGS84	Norte: 6.684.119 m.	Este: 272.219 m.
<b>Descripción Medio de Prueba:</b> En la fotografía se observan los módulos de tratamiento preliminar.		<b>Descripción Medio de Prueba:</b> En la fotografía se observa uno de los módulos de tratamiento preliminar.

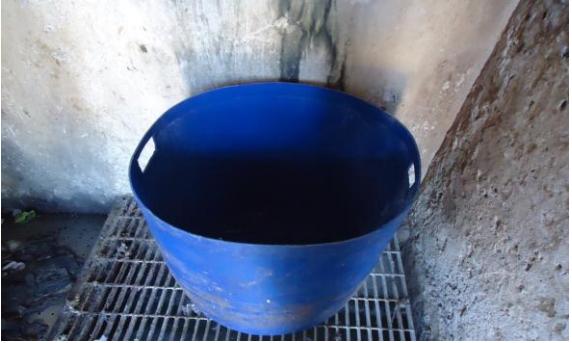
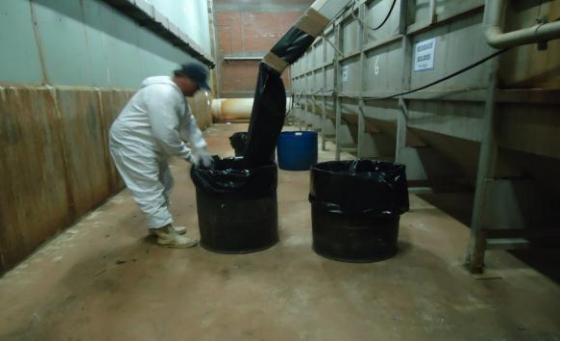
<p><i>El servicio de retiro y disposición, contempla una frecuencia de tres veces a la semana. (...) El lugar para la disposición final de los residuos será un vertedero autorizado.</i></p>	
<p><i>(...)</i></p>	
<p><b>Hechos constatados durante la fiscalización:</b></p>	
<p>a. Se verificó existencia de bins con basuras gruesas previo al ingreso del caudal a los módulos y bins segregados por módulo para arenas y residuos sólidos.</p>	
<p>b. Durante la inspección se solicitó al Titular presentar los registros de retiro de residuos al Vertedero, información que fue presentada con fecha 23-12-2013 (Anexo 4 del presente Informe), y en la que se presenta planilla con registros desde el 01-01-2013 al 30-11-2013 de envío de y disposición de residuos desde el Emisario de Coquimbo al Relleno Sanitario de “El Panul” diariamente.</p>

<b>Fotografía 4.</b> <b>Coordenadas WGS84</b>		<b>Fecha : 27-11-2013</b> <b>Norte: 6.684.119 m. Este: 272.219 m.</b>		<b>Fotografía 5.</b> <b>Coordenadas WGS84</b>	
<b>Descripción Medio de Prueba:</b> En la fotografía se observa bins para almacenar residuos sólidos en el sector de rejas de gruesos, previo al ingreso a los módulos de pretratamiento.			<b>Descripción Medio de Prueba:</b> En la fotografía se observan bins para almacenar residuos sólidos segregados en el sector de los módulos de pretratamiento.

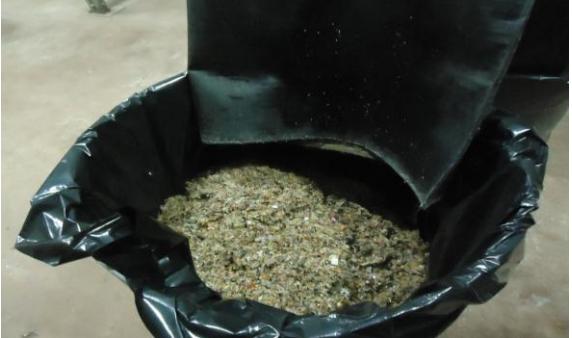
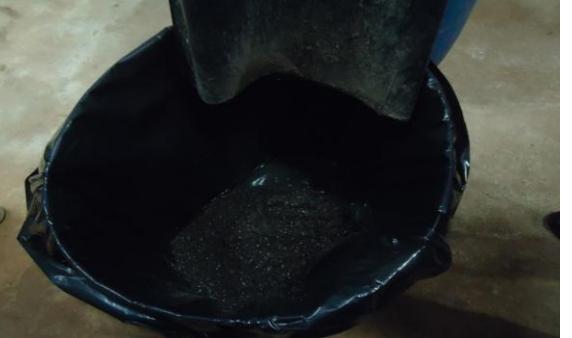
<b>Fotografía 6.</b> <b>Coordenadas WGS84</b>		<b>Fecha : 27-11-2013</b> <b>Norte: 6.684.119 m. Este: 272.219 m.</b>		<b>Fotografía 7.</b> <b>Coordenadas WGS84</b>	
<b>Descripción Medio de Prueba:</b> En la fotografía se observa bins con residuos sólidos retirados de los módulos de pretratamiento.			<b>Descripción Medio de Prueba:</b> En la fotografía se observa bins con arenas retiradas de los módulos de pretratamiento.

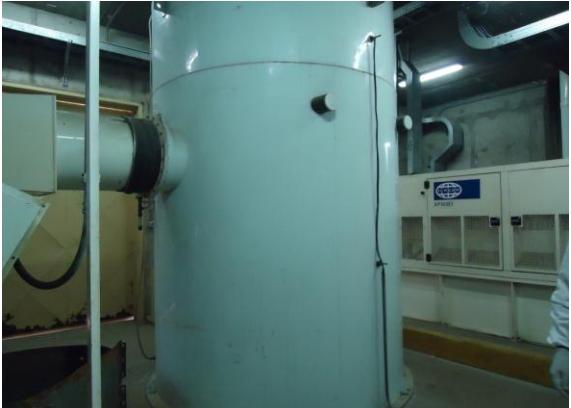
<b>Número de Hecho Constatado: 6</b>	<b>Estación: 1</b>
<b>Exigencia:</b> Considerando 3.2. RCA N° 64/2006. "e. Sistema de tratamiento de olores: El proyecto considerará un sistema de desodorización que consistirá en hacer circular la atmósfera interna de la planta de tratamiento físico por una columna de carbón activado, procedimiento que eliminará los gases causantes de malos olores."	
<b>Hechos constatados durante la fiscalización:</b> a. Se verificó el funcionamiento de equipo de carbón activado. b. Durante la inspección se solicitó al Titular presentar los registros de cambio del carbón activado, información que fue presentada con fecha 23-12-2013 (Anexo 4 de presente Informe), y en la que se presenta registro en el que se señala que el 12-12-2012 se realizó el último cambio de carbón activado del sistema.	
<b>Registros</b>

<b>Este: 272.219 m.</b>
<b>Descripción Medio de Prueba:</b> En la fotografía se observa el sistema de tratamiento de olores por carbón activado.

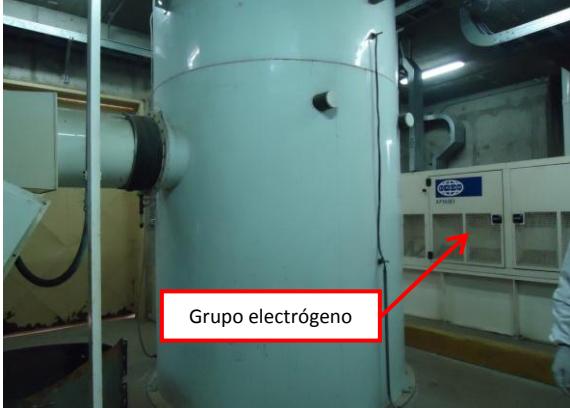
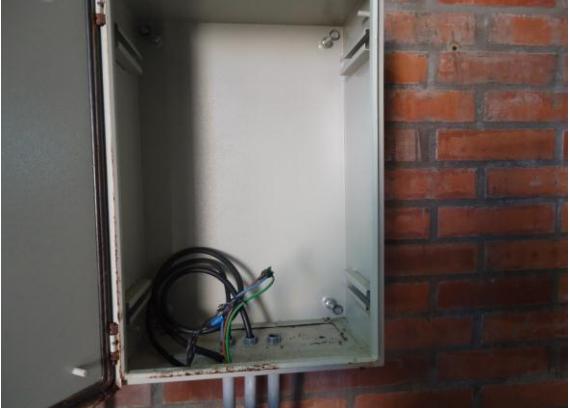
Número de Hecho Constatado: 7	Estación: 1				
<p><b>Exigencia:</b>            Considerando 3.2. RCA N° 64/2006.  <i>“b. Cámara de ingreso y by-pass: Al interior del recinto de la planta de tratamiento físico, por el costado sur del edificio, se habilitará (...) y by-pas. (...) En esta cámara se instalarán 2 sensores ultrasónicos de nivel que permitirán medir el caudal instantáneo y registrar el volumen acumulado de agua. (...) y otro en el vertedero de by-pass.”</i></p> <p><i>“f.1. Corte de suministro de energía eléctrica: El proyecto considerará la instalación y operación de un grupo generador de emergencia (...).”</i></p>					
<p><b>Hechos constatados durante la fiscalización:</b></p> <ol style="list-style-type: none"> <li>Se verificó existencia de grupo electrógeno.</li> <li>Se constató al momento de la inspección que el caudalímetro del by-pass no se encontraba instalado.</li> </ol>

Fotografía 9.	Fecha : 27-11-2013	Fotografía 10.	Fecha : 27-11-2013		
Coordenadas WGS84	Norte: 6.684.119 m.	Este: 272.219 m.	Coordenadas WGS84	Norte: 6.684.119 m.	Este: 272.219 m.
<b>Descripción Medio de Prueba:</b> En la fotografía se observa el grupo electrógeno.		<b>Descripción Medio de Prueba:</b> En la fotografía se observa que no se encontraba instalado el equipo medidor de caudal del by-pass (Display).

Nº Hecho Constatado	Materia Objeto de Fiscalización	Exigencia Asociada	Descripción de la No Conformidad
4	Calidad de efluente antes de la descarga.	Considerando 9. RCA N° 64/2006. <i>“Que, al proyecto le son aplicables los permisos ambientales sectoriales descritos en los artículos 73 y 91 del Título VII del D.S. N°95/01 del Ministerio Secretaría General de la Presidencia y que se cumple con los requisitos para su otorgamiento, de acuerdo a los antecedentes agregados al expediente de evaluación respectivo.”</i>	El Titular no acreditó la tramitación de los PAS N° 73 y 91. El Titular deberá tramitar el PAS 73 ante la Autoridad Marítima y el PAS 91 ante la SEREMI de Salud Región de Coquimbo.
7	Plan de contingencia.	Considerando 3.2. RCA N° 64/2006. <i>“b. Cámara de ingreso y by-pass: Al interior del recinto de la planta de tratamiento físico, por el costado sur del edificio, se habilitará (...) y by-pass. (...) En esta cámara se instalarán 2 sensores ultrasónicos de nivel que permitirán medir el caudal instantáneo y registrar el volumen acumulado de agua. (...) y otro en el vertedero de by-pass.”</i>	Se constató al momento de la inspección que el caudalímetro del by-pass no se encontraba instalado (Display), no permitiendo ello acreditar la operación del sistema de by-pass. El Titular deberá contar en todo momento con el caudalímetro del by-pass instalado (Display), de manera que permita acreditar la operación del sistema de by-pass, de acuerdo a lo señalado en la RCA N° 64/2006. Esto no obsta de una futura fiscalización ambiental.
