INFORME DE FISCALIZACIÓN AMBIENTAL

INSPECCIÓN AMBIENTAL

MINA EL TURCO

DFZ-2013-1428-V-RCA-IA

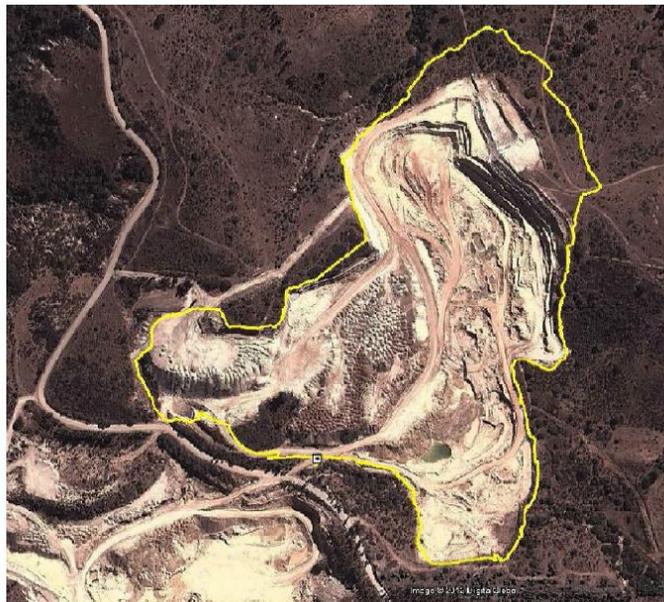
Figura 4.

- c) El Titular presenta una imagen aérea en donde identifica el perímetro actual del sector El Turco Norte (Figura 4) y señala que actualmente dicha mina alcanza una superficie aproximada de 14,9 Hectáreas. No se explicita si dicho perímetro corresponde a una estimación o medición con GPS. Al respecto, cabe observar que la superficie autorizada para dicho sector es de 215.273 m², equivalentes a 21,52 hectáreas. En ese sentido, la intervención actual del sector El Turco Norte, según lo declarado por el Titular, alcanza un 69,2% de la superficie total establecida en la RCA N°131/2005.

Imagen informada por el Titular acerca de la actual superficie intervenida del sector El Turco Norte.

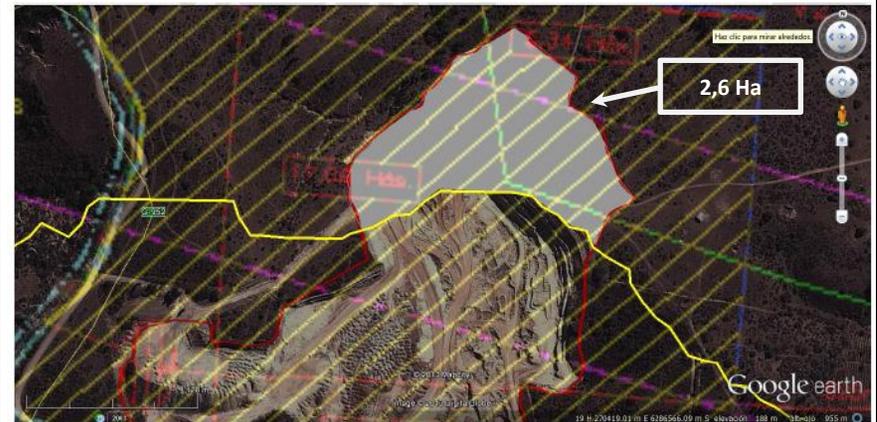
Figura 5.

- d) El Titular, en base a imagen Google Earth (de fecha 7 de enero de 2013), señala que en una superficie aproximada de 2,6 Hectáreas (Ver Figura 5), se "excede el límite norte informado para el proyecto". En relación a ello, el Titular señala además que "esta superficie no se encuentra en explotación y será objeto de una próxima regularización por parte del Titular de su autorización ambiental, la que contemplará la ampliación del área de explotación de la Mina El Turco".

Detalle de la superficie informada por el Titular, que excede el límite norte autorizado.

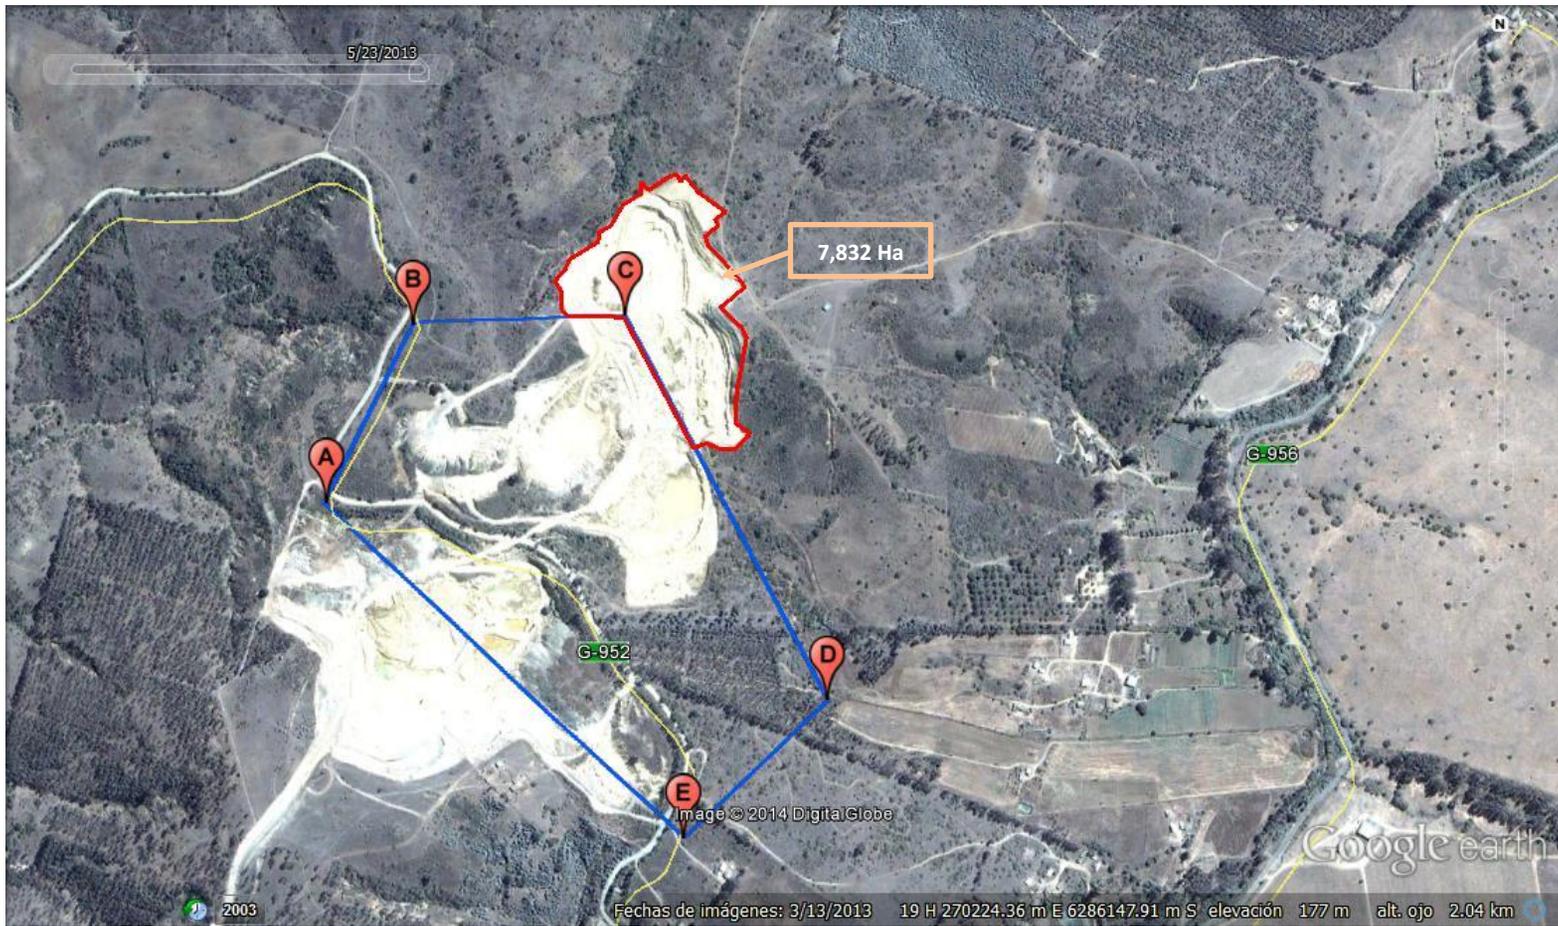
Figura 6.

- e) En base a imagen Google Earth de fecha 13 de marzo de 2013 y mediante el programa Quantum GIS versión Dufort 2.01, se procedió a calcular la superficie que se encuentra fuera del límite norte, correspondiente al vértice C establecido en el considerando 4.1, estimándose un aumento de superficie de 7,832 Hectáreas (Figura 6) y se aprecia que dicha superficie se encuentra en explotación.

Polígono del área autorizada para el sector El Turco Norte, según coordenadas de la RCA N°131/2005 y aumento de superficie por sobre el vértice C al 13 de marzo de 2013.

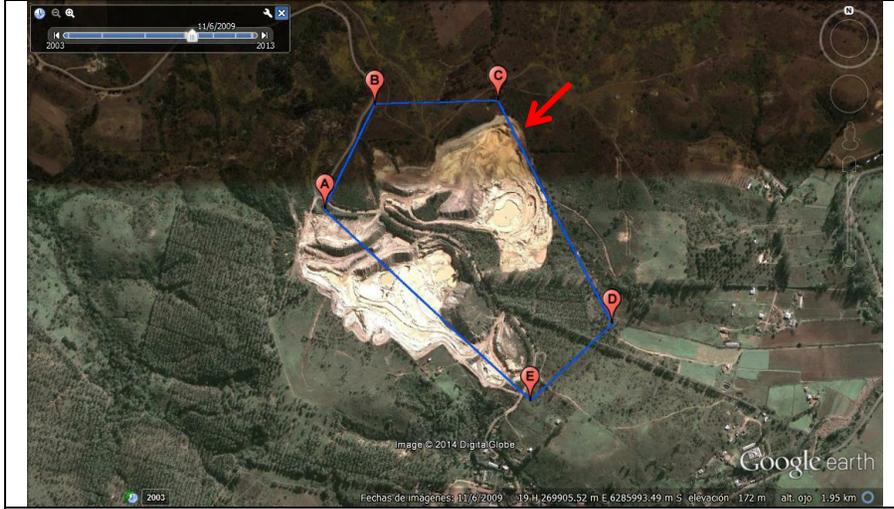
Figura 9.
Descripción Medio de Prueba:
 Avance del sector El Turco Norte al 6 de noviembre de 2009.

- f) En las figuras 6 a 13 se muestran distintas imágenes aéreas que dan cuenta del avance de la explotación del sector El Turco Norte, constatándose que desde el 6 de noviembre de 2009 dicha explotación sobrepasa el polígono norte por sobre el vértice C autorizado.

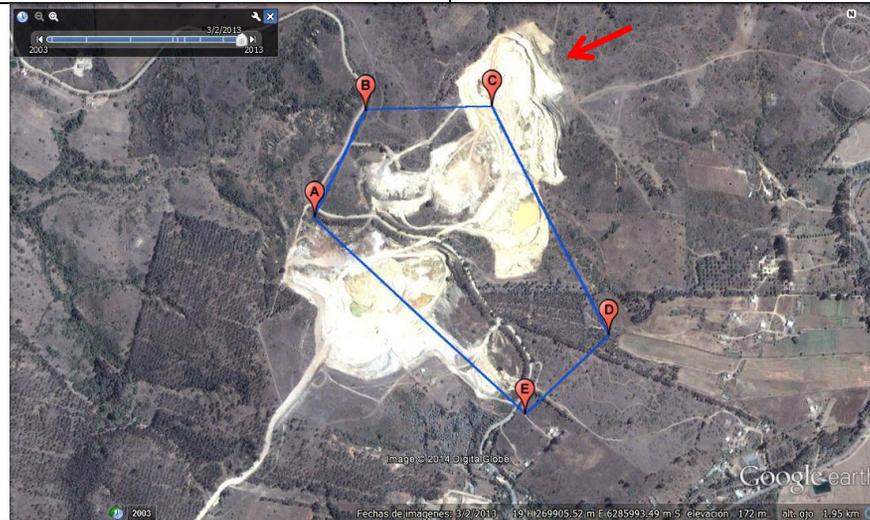
Figura 13.

Avance del sector El Turco Norte al 2 de marzo de 2013.

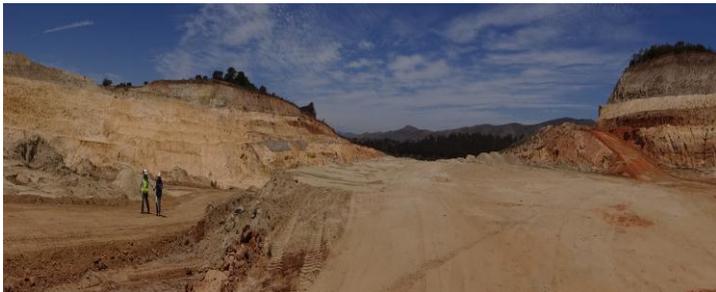
Fotografía N°1	Fecha : 7 de noviembre de 2013	
Coordenadas WGS84	Norte: 6.285.949 m.	Este: 269.693 m.
Descripción Medio de Prueba: Sector de El Turco en etapa de cierre.

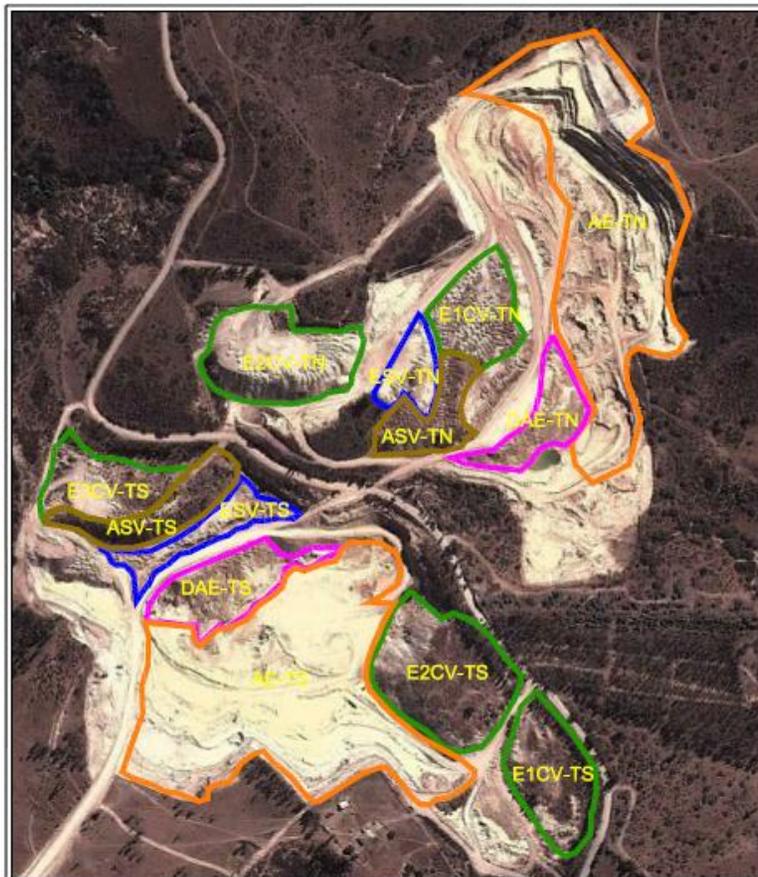
Figura 14.

<p>d) En la Figura 14 se aprecia además un tercer sector en cierre en El Turco Sur.</p>		
Registros

Figura presentada por el Titular en la que indica las áreas que declara en cierre de la Mina El Turco.

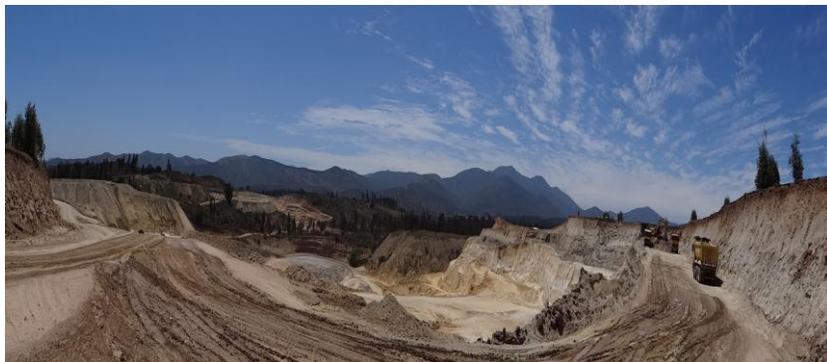
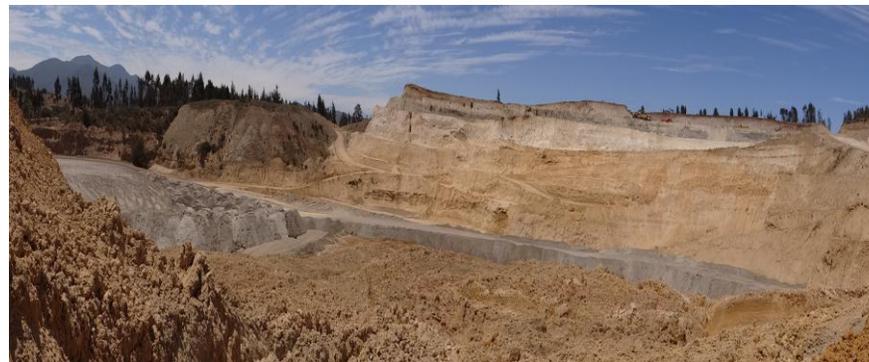
Número de Hecho Constatado: 4	Estación: 2, 3
Exigencia:	
RCA N°131/2005, Considerando 4.9.7.1	
<i>Deposición de estériles</i>	
<i>Cada frente de extracción considera la habilitación de un sector de disposición de estériles. Se considera la habilitación de esta área en el entorno inmediato de cada frente, a una distancia no superior a 50 mts del el frente de extracción.</i>	
<i>Se estima que anualmente, en el sector El Turco y Turco Norte se moverán 97.560 m³ de estéril. De este total, 13.200 m³ corresponden a cobertura vegetal, la que es separada del estéril para ser utilizada en el proyecto de revegetación y paisajismo incluido en la etapa de Cierre y Abandono. En el sector Sofía 2, en tanto, se moverán 32.674 m³, de los cuales 4.455 m³ corresponden a suelo vegetal a utilizar en paisajismo y vegetación.</i>	
Hecho(s) constatado(s) durante la fiscalización:	
<ul style="list-style-type: none"> a) En terreno, se observa que la cota inferior del rajo ubicado en el sector El Turco se está depositando y compactando material estéril. b) Fuera del sector del frente de extracción, en un costado del camino de entrada sur del rajo El Turco, se visualiza un acopio de material de estéril a una distancia superior a 50 metros. También se observan lodos secos. c) Se visualiza un acopio de estériles ubicado al oeste del sector El Turco Norte. d) Se observó que cada frente de extracción considera la habilitación de un sector de disposición de estériles en el entorno inmediato, los cuales no están separados de los acopios de cobertura vegetal para que estos últimos sean utilizados en el proyecto de revegetación y paisajismo incluido en la etapa de cierre y abandono.

Descripción Medio de Prueba: Depósito de estériles sector El Turco.	Descripción Medio de Prueba: Rajo sector El Turco.
---	--

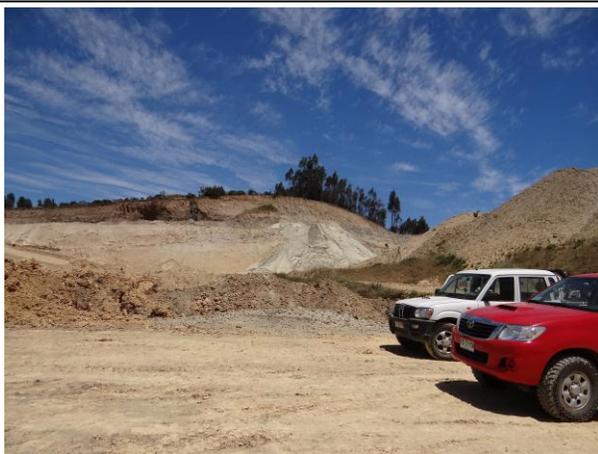
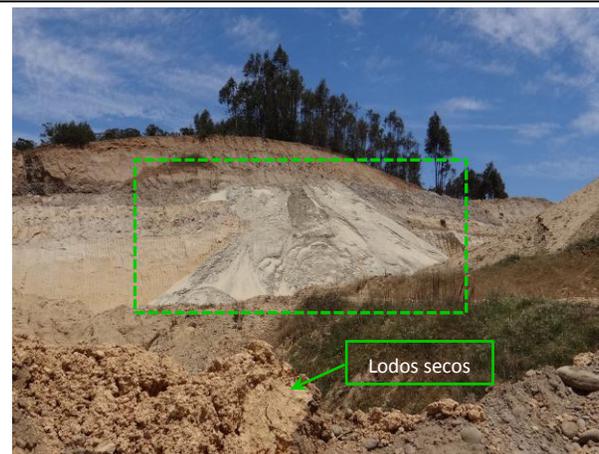
Descripción Medio de Prueba: Deposición de estériles en sector El Turco.	Descripción Medio de Prueba: Deposición de estériles en sector El Turco.
--	--

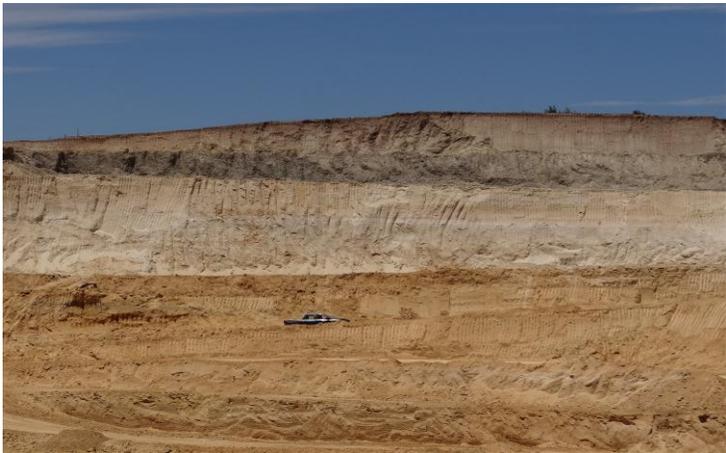
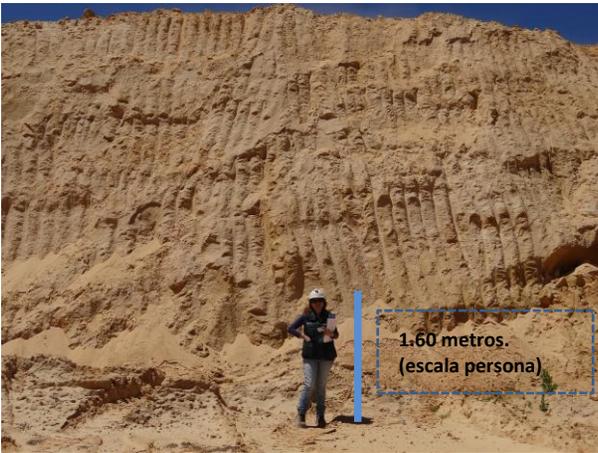
<p>Hecho(s) constatado(s) durante la fiscalización:</p> <p>a) Se constata que la explotación de los rajos del sector El Turco Norte se está desarrollando con en bancos mayores a 3 metros de altura, con un ángulo variable entre 70° y 90°. Además, al colocar las coordenadas tomadas en el lugar de constatación de los hechos en imagen satelital, se observa que la explotación se está llevando a cabo en un lugar que se encuentra fuera del vértice C establecido en la RCA N°131/2005.</p>					
Registros

Fotografía N°6	Fecha : 7 de noviembre de 2013		Fotografía N°7	Fecha : 7 de noviembre de 2013	
Coordenadas WGS84	Norte: 6.286.334 m.	Este: 270.103 m.	Coordenadas WGS84	Norte: 6.286.334 m.	Este: 270.103 m.
Descripción Medio de Prueba: Altura de bancos de explotación en sector El Turco Norte.			Descripción Medio de Prueba: Banco de explotación en sector El Turco Norte, con indicación de referencia de altura.

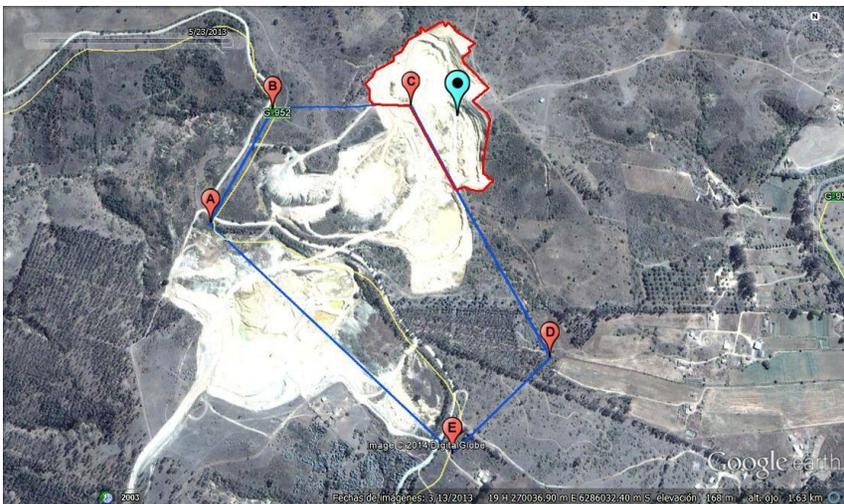
Figura 15

Lugar del sector El Turco Norte en que se constató que no se está cumpliendo con el método de explotación de bancos de 3 metros de altura. *Fuente:* Imagen Google Earth 13.3.2013.

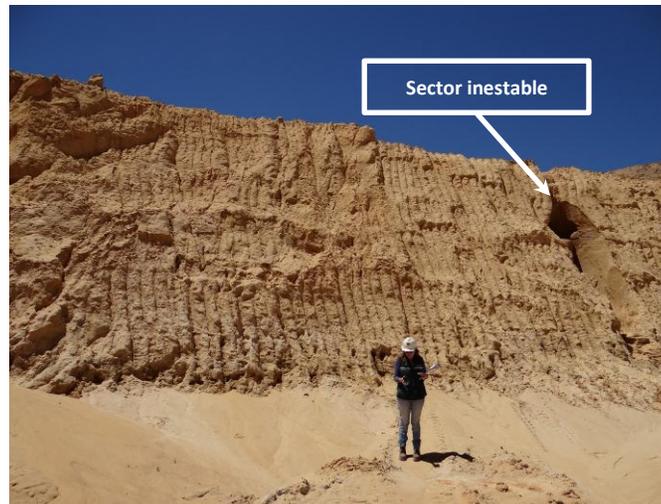
Fotografía N°8

Sector inestable en el banco de explotación en sector El Turco Norte.

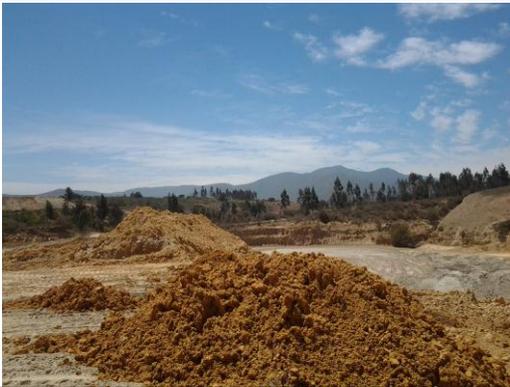
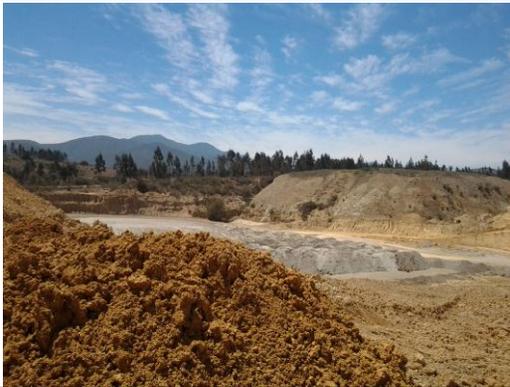
Número de Hecho Constatado: 7		Estación: 2			
<p>Exigencia:</p> <p>RCA N°131/2005, Considerando 4.9.7</p> <p>4.9.7.1 Depositación de estériles</p> <p><i>Cada frente de extracción considera la habilitación de un sector de disposición de estériles (...)</i></p> <p>4.9.7.2 Residuos Domésticos</p> <p><i>(...) Estos residuos serán almacenados en contenedor habilitado con capacidad para 1.000 lts., para luego ser transportados diariamente a la localidad de El Turco, donde serán depositados en los recipientes municipales dispuestos para basura.</i></p> <p><i>El proyecto no considera la generación de residuos industriales sólidos.</i></p>					
<p>Hecho(s) constatado(s) durante la fiscalización:</p> <p>a) En sector El Turco, se verifica disposición de lodos provenientes del sector filtro prensa de la planta de lavado de arenas cuarzosas, con un volumen de disposición de 15.500 ton/mes, de acuerdo a lo informado por Guido Montuschi, Jefe de Calidad.</p> <p>b) Se constata que los lodos que se generan en el espesador y filtro de prensa, dentro de la planta de tratamiento de arenas silíceas El Turco, son depositados en el fondo de la cantera del sector El Turco, en un sector contiguo al depósito de estériles que se está compactando. No se aprecia una demarcación de división entre estos dos depósitos contiguos ni señalización que indique el tipo de acopio.</p> <p>c) El lodo obtenido posee una humedad promedio de un 29%, de acuerdo a lo informado por el Sr. Montuschi.</p>

Fotografía N°9	Fecha : 7 de noviembre de 2013		Fotografía N°10	Fecha : 7 de noviembre de 2013	
Coordenadas WGS84	Norte: 6.285.885 m.	Este: 269.732 m.	Coordenadas WGS84	Norte: 6.285.885 m.	Este: 269.732 m.
Descripción Medio de Prueba: Primera vista de la disposición de lodos en sector El Turco.			Descripción Medio de Prueba: Segunda vista de la disposición de lodos en sector El Turco.

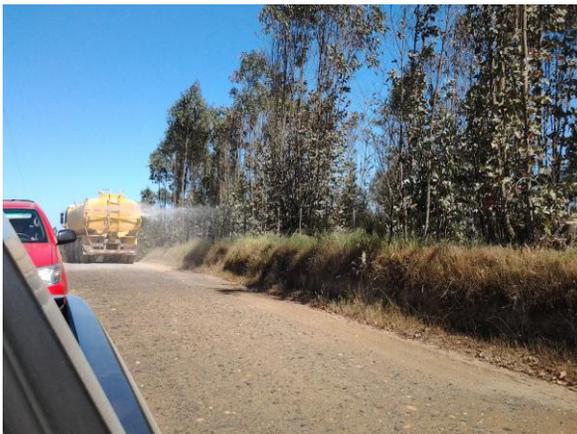
Número de Hecho Constatado: 8		Estación: 4	
Exigencia: RCA N°131/2005, Considerando 4.10.1 <i>Para minimizar el impacto visual de las áreas explotadas sobre posibles observadores, se construirá un cerco vivo en torno al perímetro de cada una de las áreas productivas, con vegetación arbórea de crecimiento sobre los 5 m y vegetación arbustiva.</i>			
Hecho(s) constatado(s) durante la fiscalización: <ul style="list-style-type: none"> a) Durante la inspección, se verifica que existe un cerco vivo de eucaliptus, de más de 5 metros, el cual está emplazado sólo en el deslinde del predio con la Ruta G 952 (camino público). b) El cerco vivo constatado no cubre la totalidad del perímetro de cada una de las áreas explotadas. c) El cerco vivo no contempla el establecimiento de especies arbustivas. d) En Informe de Cumplimiento Medidas de Manejo Ambiental Mina El Turco (Anexo 4) presentado ante la SMA, con motivo de requerimiento de información ambiental efectuado a través de la Resolución Exenta N°1161/2013, el Titular no presenta medios de verificación que dé cuenta de la construcción del cerco vivo en torno al perímetro de cada una de las áreas productivas, en los términos establecidos en el considerando 4.10.1.

Fotografía N°11		Fecha : 7 de noviembre de 2013	
Coordenadas WGS84		Norte: -----	Este: -----
En la imagen se muestra imagen de cerco vivo en el deslinde del predio con la Ruta G 952.

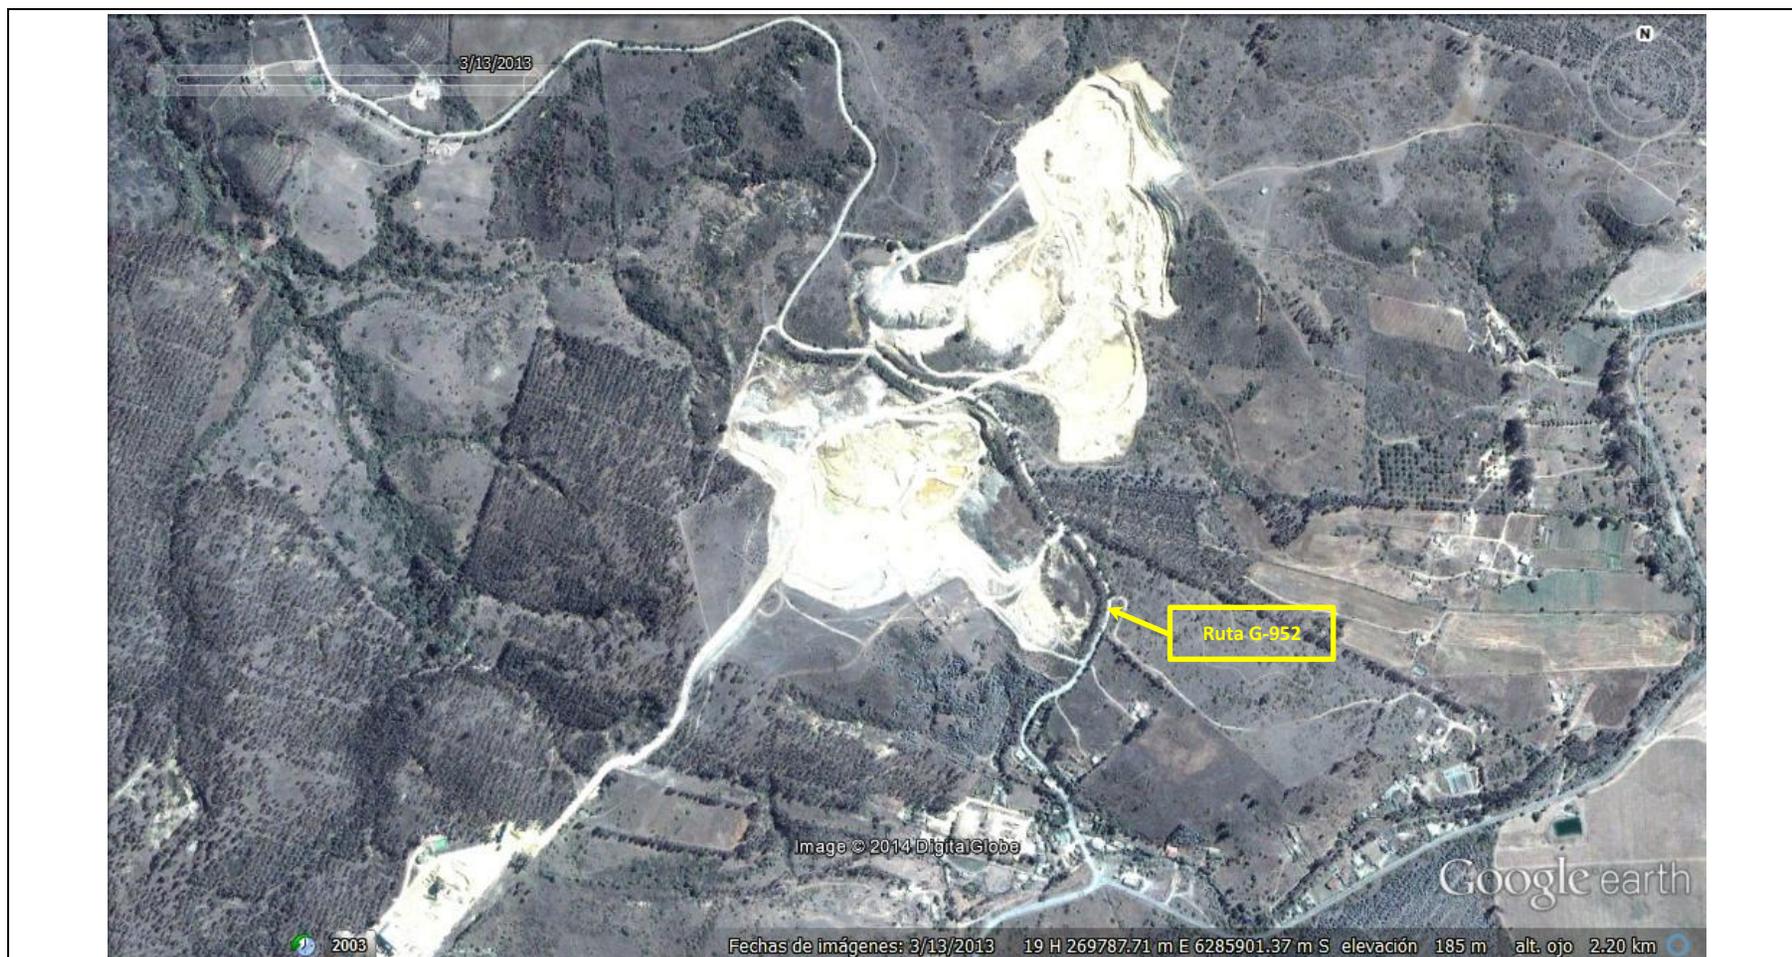
Figura 16

En la imagen se aprecia presencia de árboles en deslindes del predio de la Mina El Turco con la Ruta G-952(en flechas) y no en torno al perímetro de cada una de las áreas productivas.

8	Manejo del impacto visual	<p>RCA N°131/2005, Considerando 4.10.1</p> <p><i>Para minimizar el impacto visual de las áreas explotadas sobre posibles observadores, se construirá un cerco vivo en torno al perímetro de cada una de las áreas productivas, con vegetación arbórea de crecimiento sobre los 5 m y vegetación arbustiva.</i></p>	<p>Respecto a la minimización del impacto visual de las áreas explotadas se constató que:</p> <ul style="list-style-type: none"> • Existe un cerco vivo de eucaliptus, de más de 5 metros, el cual está emplazado en el deslinde del predio con la Ruta G 952 y no en torno al perímetro de cada una de las áreas productivas. • El cerco vivo constatado no cuenta con especies arbustivas.
