## INFORME DE FISCALIZACIÓN AMBIENTAL

### INSPECCIÓN AMBIENTAL

S.C.M. TAMBILLOS

DFZ-2013-143-IV-RCA-IA

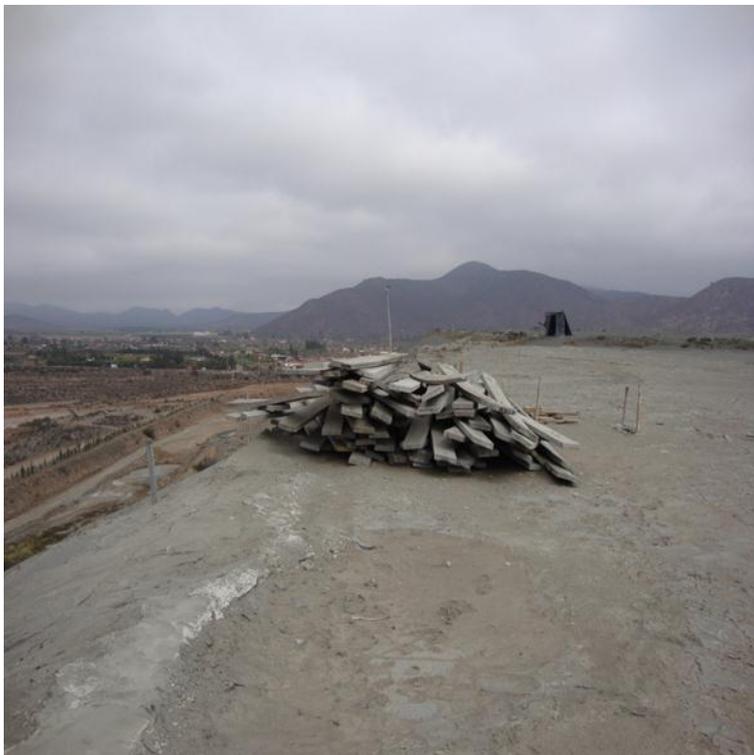
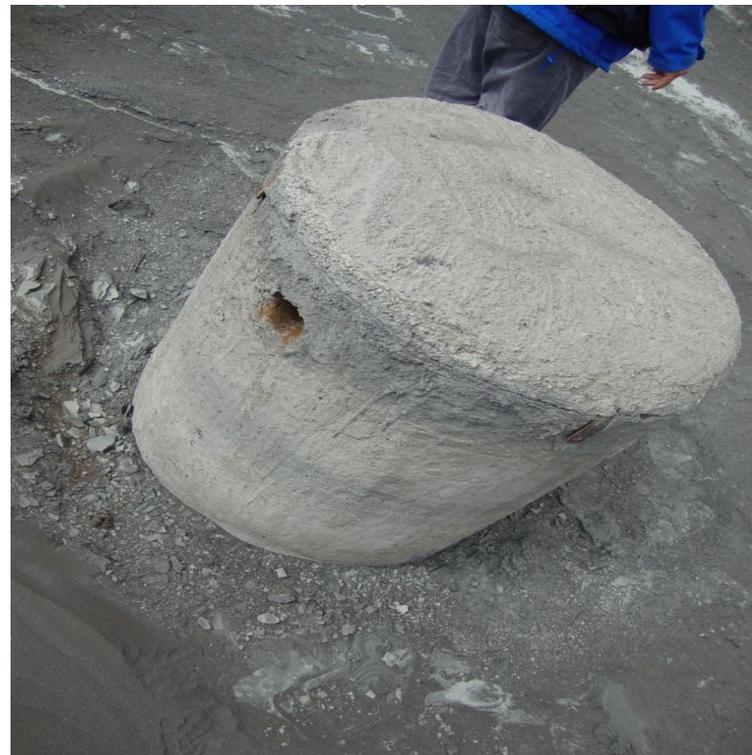
<b>Número de Hecho Constatado: 1</b>	<b>Estación: 2</b>
<b>Exigencia:</b> <u>Considerando 3.3.1. RCA N° 004/2010.</u> En la etapa de cierre, se realizará el desmantelamiento y retiro de todas las instalaciones superficiales, equipos y materiales utilizados en el periodo de operación. Se contempla el retiro de instalaciones de bombeo, ductos de relaves, hidrociclones, líneas eléctricas y muelles de acceso, (...). <u>Considerando 3.3.2. RCA N° 004/2010.</u> Secado de lagunas de aguas claras. (...) alcanzar finalmente el secado de la laguna de aguas claras.	
<b>Hechos constatados durante la fiscalización:</b> a. El tranque se encontraba en etapa de cierre. b. Los muelles se encontraban en proceso de desmantelación, se observó acopio de maderas propias de la infraestructura. c. Se observó cámaras selladas con tapa de cemento. d. Se constató el retiro de las instalaciones eléctricas. e. Se observó el secado de la laguna de aguas claras en cubeta del tranque.

<b>Fotografía 1.</b>	<b>Fecha:</b> 27-03-2013		<b>Fotografía 2.</b>	<b>Fecha :</b> 27-03-2013	
<b>Coordenadas WGS84</b>	<b>Norte:</b> 6.656.761 m.	<b>Este:</b> 284.193 m.	<b>Coordenadas WGS84</b>	<b>Norte:</b> 6.656.761 m.	<b>Este:</b> 284.193 m.
<b>Descripción Medio de Prueba:</b> En la fotografía 1, se observa el desmantelamiento de las instalaciones de la Ampliación del tranque de relaves N° 4 y el apilamiento de maderas propias de la actividad.			<b>Descripción Medio de Prueba:</b> En la fotografía 2, se observa cámaras selladas con tapa de cemento.

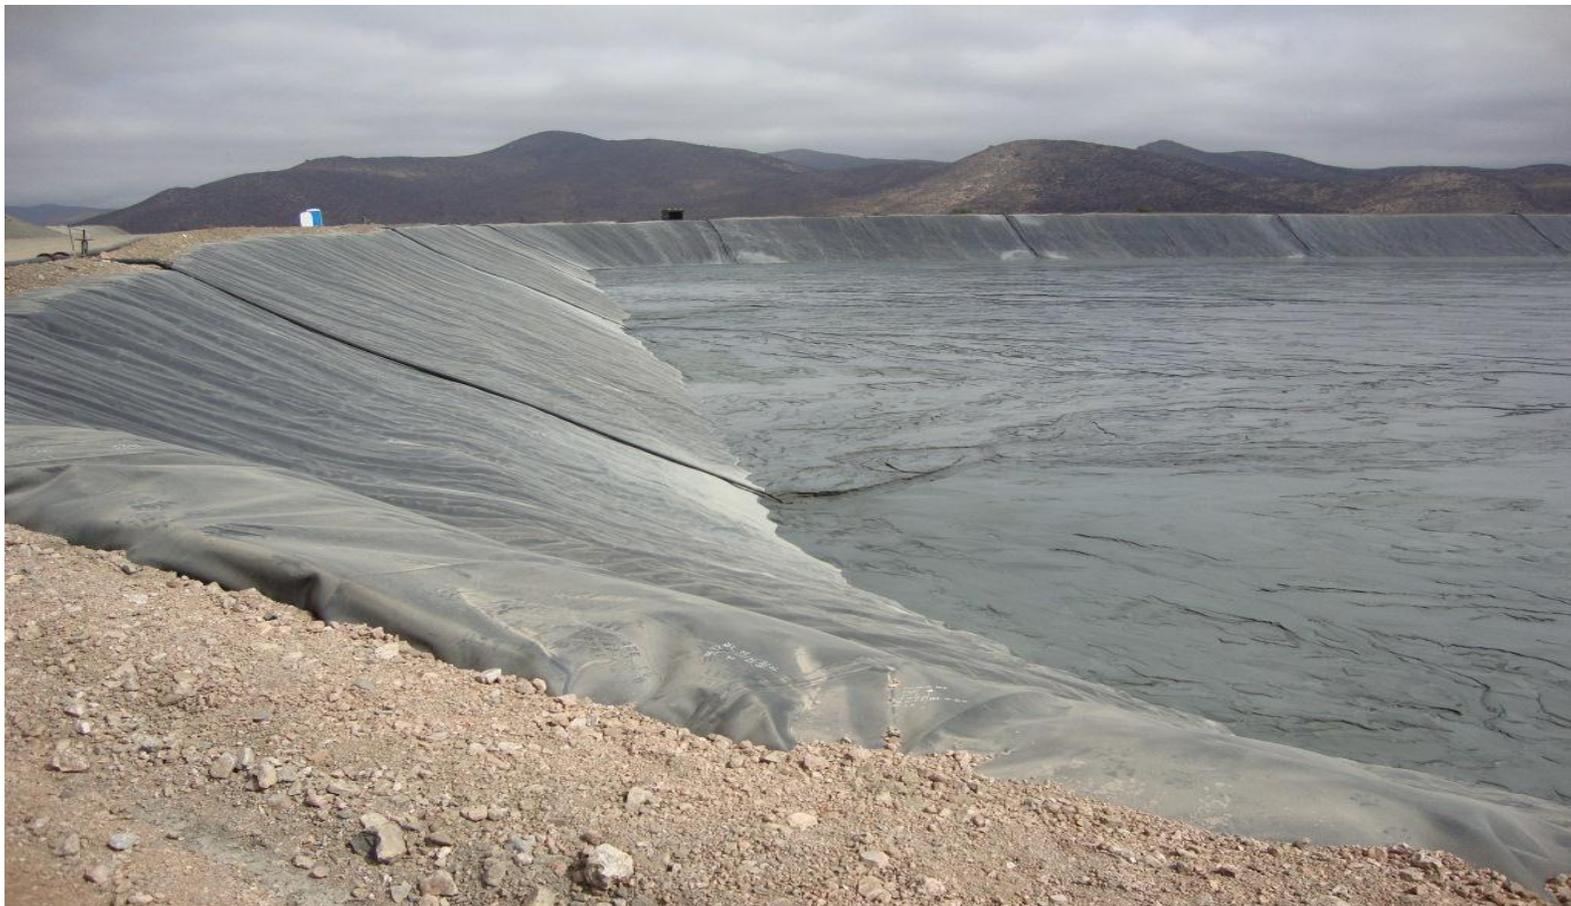
**Fotografía 3.**

<b>Número de Hecho Constatado: 2</b>	<b>Estación: 3</b>
<b>Exigencia:</b> <u>Considerando 3.1.1.b) RCA N° 76/2011.</u> (...) El embalse se encontrará totalmente impermeabilizado en el talud interno y empotrado en la corona. La impermeabilización se realizará a través de una geomembrana de alta densidad (...).	
<b>Hecho constatado durante la fiscalización:</b> Durante el desarrollo de la actividad de inspección ambiental se constató la impermeabilización de los taludes internos del embalse con geomembrana.

En la fotografía 3 , se observa la impermeabilización de los taludes internos del embalse de relaves.

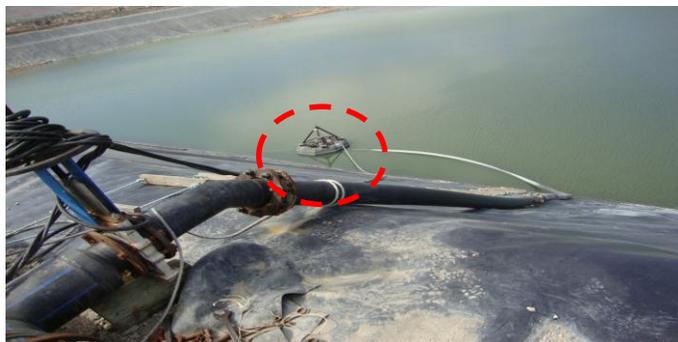
**Fotografía 4.**

En la fotografía 4 se observa la bomba de impulsión de aguas claras.

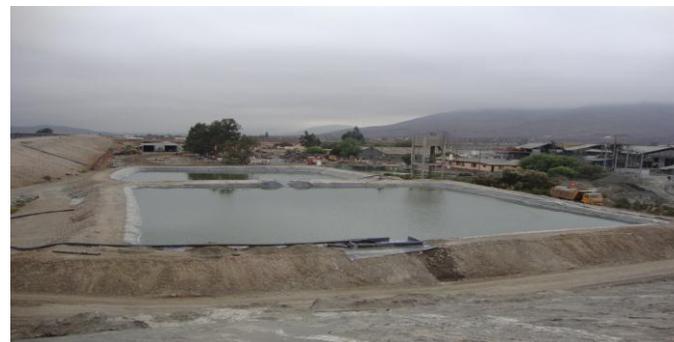
**Fotografía 5.**

En la fotografía 5 se observa estanque de acumulación de aguas claras.

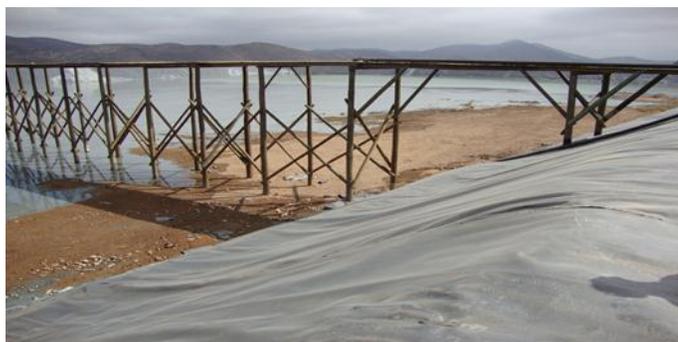
**Fotografía 6.**

En la fotografía 6 se observa el muelle en construcción.

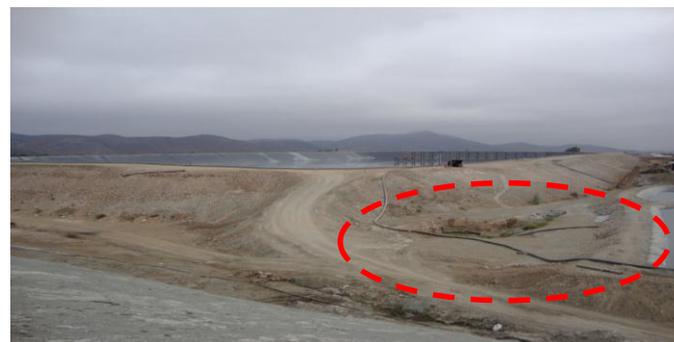
**Fotografía 7.**

<p><b>Hechos constatados durante la fiscalización:</b></p> <ol style="list-style-type: none"> <li>Se constató tuberías del relaveducto en sectores en zanja encarpetadas y en otros tramos sobre superficie.</li> <li>El ingreso de los relaves al embalse se realizaba por tuberías distribuidas en el sector sur del embalse.</li> <li>Las aguas claras eran conducidas por tuberías desde el embalse hacia dos estanques acumuladores, desde los cuales se recirculaban a proceso.</li> <li>Las tuberías que conducen las agua claras, se encontraban sobre el nivel de terreno, bordeando el embalse.</li> <li>Se constató el funcionamiento de una bomba de impulsión de aguas claras al costado norte, la que se encontraba energizada por un grupo electrógeno.</li> <li>Se constató en el embalse la existencia de muelle en proceso de construcción.</li> </ol>

En la fotografía 7 se observa tubería que conduce las aguas claras desde el embalse de relaves al estanque de acumulación, sobre superficie sin impermeabilizar.

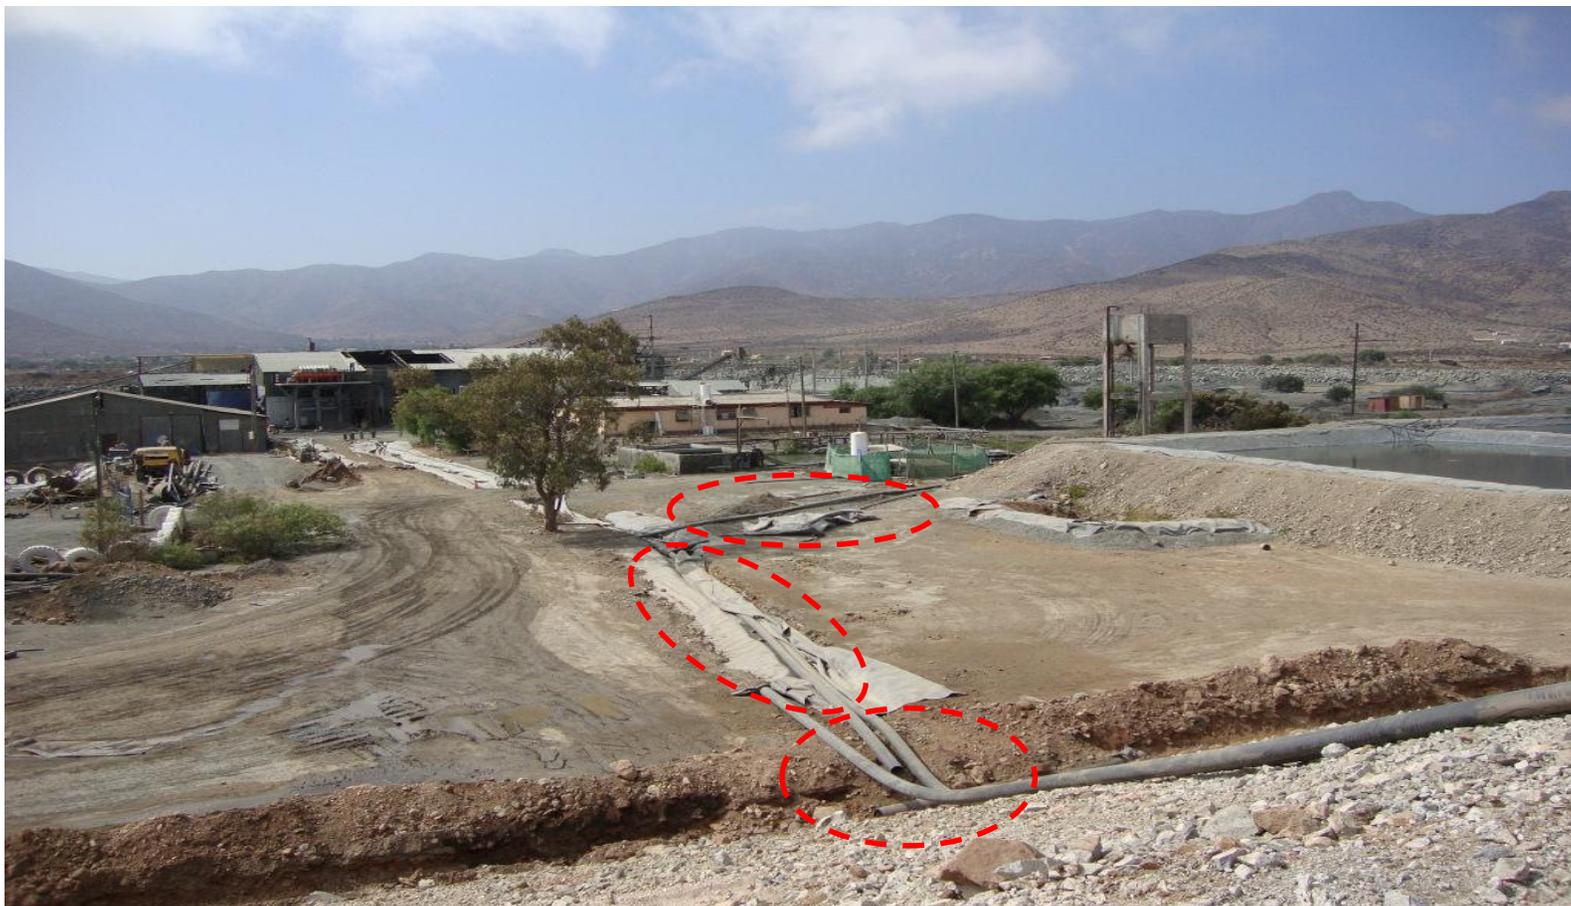
**Fotografía 8.**

En la fotografía 8 , tomada desde el embalse de relaves, se observa tubería que conduce los relaves desde la planta de proceso al embalse de relaves, ubicada al interior de zanjas impermeabilizadas en algunos sectores, y sobre el suelo sin impermeabilizar en otros sectores.

N° Hecho Constatado	Materia Objeto de Fiscalización	Exigencia Asociada	Descripción de la No Conformidad
3	Sistema de conducción y del depósito de relaves (en uso y desuso)	<p><u>Considerando 3.1.1.c) RCA N° 76/2011.</u></p> <p>Sistema de Alimentación a Embalse de Relaves</p> <p>Corresponderá a un canal revestido con una vinimanta de 0,42 mm, para su impermeabilización, que alojara en su interior una tubería de HDPE de 200 mm de diámetro (relaveducto), por la cual se conducirán los relaves desde la planta de procesos al embalse. Existirán tramos, uno subterráneo y otro superficial, siendo esta última porción la que alojara también la tubería que transportará las aguas claras (acueducto de 95 l/s) desde el embalse al estanque TK 6 (receptor de aguas claras), para posteriormente ser incorporadas a proceso.(...)</p> <p>La impulsión de los relaves se realizara mediante la utilización de una bomba, donde además, se encontrara una en stand by, para ser utilizada si se llegara a presentar alguna contingencia. (...).</p> <p><u>Considerando 3.1.1.e) RCA N° 76/2011</u></p> <p>Sistema de Recuperación de Aguas Claras</p> <p>La recuperación de las aguas claras de la cubeta del embalse, se realizara por medio de un sistema compuesto por dos bombas ubicadas en la misma (...); estas, estarán montadas sobre balsas, para poder desplazarse y ubicarse dentro del espejo de agua.</p> <p><u>Considerando 3.1.2.a) RCA N° 76/2011</u></p> <p>(...)Descripción Proceso de Acumulación de Relaves: la disposición de los relaves comenzara con el bombeo de la pulpa desde la planta de beneficio hasta el embalse, a través de una tubería de HDPE de 200 mm de diámetro (relaveducto), la cual se encontrara alojada en un canal impermeabilizado.(...)</p>	<p>Se constató sólo la instalación de una bomba de impulsión.</p> <p>Las tuberías que impulsan las aguas claras se encontraban sobre el terreno, sin impermeabilización.</p> <p>Se constató sectores en los que la tubería de transporte de relaves se encontraba sobre el terreno sin impermeabilización.</p>

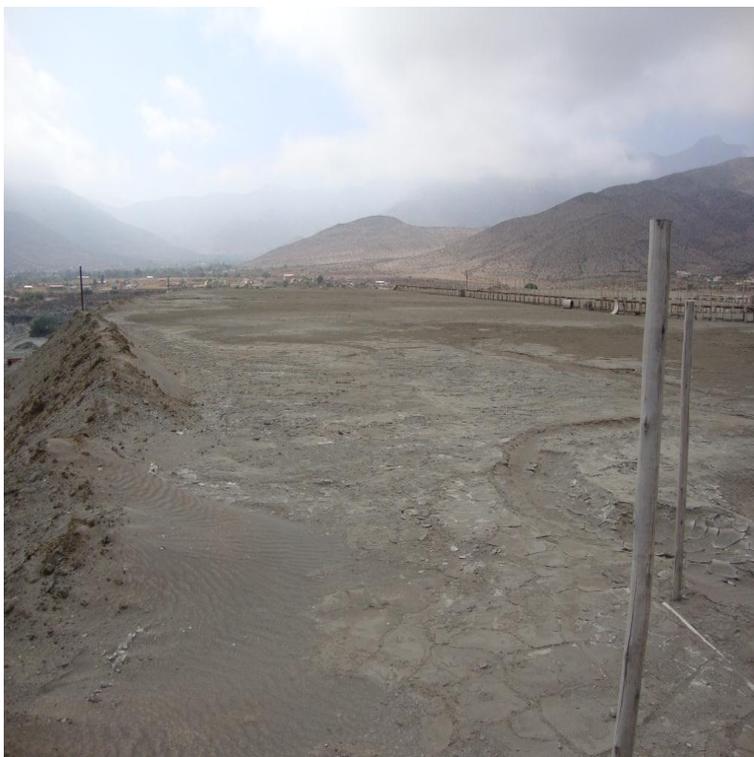
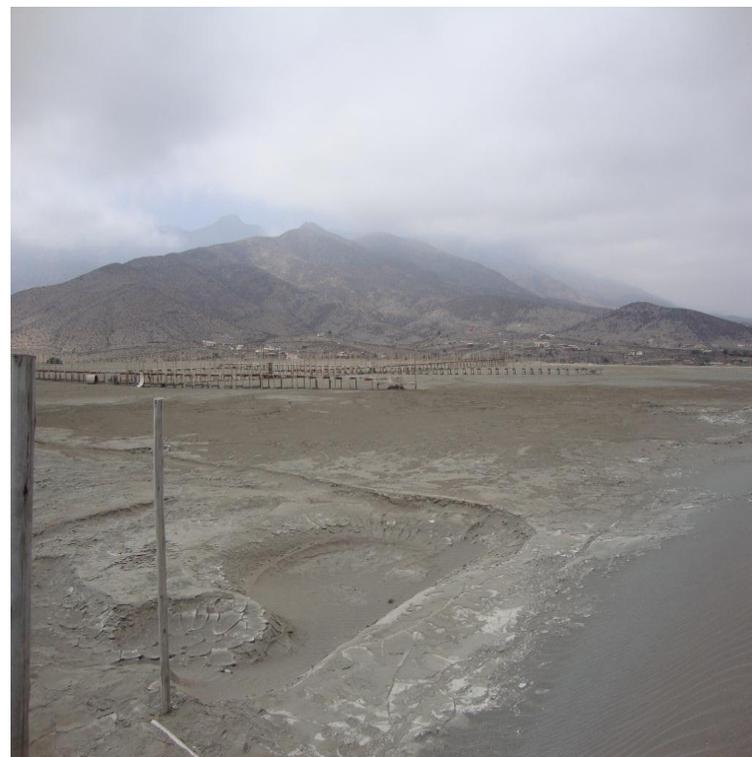
Número de Hecho Constatado: 5	Estación: 1
<p><b>Exigencia:</b> <u>Considerando 3.3.7. RCA 04/2010</u> Con el fin de minimizar las emisiones de material particulado por erosión eólica, se cubrirá la cubeta y taludes con un aglomerante, sellando el tranque N° 4 en su totalidad (taludes norte, sur, este, más los taludes construidos para la ampliación y la cubeta), mediante el empleo de Aglosil 21. (...)</p>	
<p><b>Hechos constatados durante la fiscalización:</b></p> <ul style="list-style-type: none"><li>a. El tranque N° 4 como su ampliación, se encontraban en etapa de cierre.</li><li>b. El tranque no se encontraba estabilizado con el fin de minimizar las emisiones de material particulado por erosión eólica (tanto el proyecto original como su ampliación), ya que de acuerdo a lo indicado por el Sr. Jorge Suarez, Jefe de Operaciones, existen conversaciones de venta a una empresa externa para el retiro de los relaves de la faena.</li></ul>

<b>Fotografía 9.</b>	<b>Fecha:</b> 27-03-2013		<b>Fotografía 10.</b>	<b>Fecha :</b> 27-03-2013	
<b>Coordenadas WGS84</b>	<b>Norte:</b> 6.656.836 m.	<b>Este:</b> 284.378 m.	<b>Coordenadas WGS84</b>	<b>Norte:</b> 6.656.836 m.	<b>Este:</b> 284.378 m.
<b>Descripción Medio de Prueba:</b> En la fotografía 9 se observa la cubeta del tranque de relaves N° 4 seca, sin estabilización.			<b>Descripción Medio de Prueba:</b> En la fotografía 10 se observa la cubeta del tranque de relaves N° 4 seca, sin estabilización.

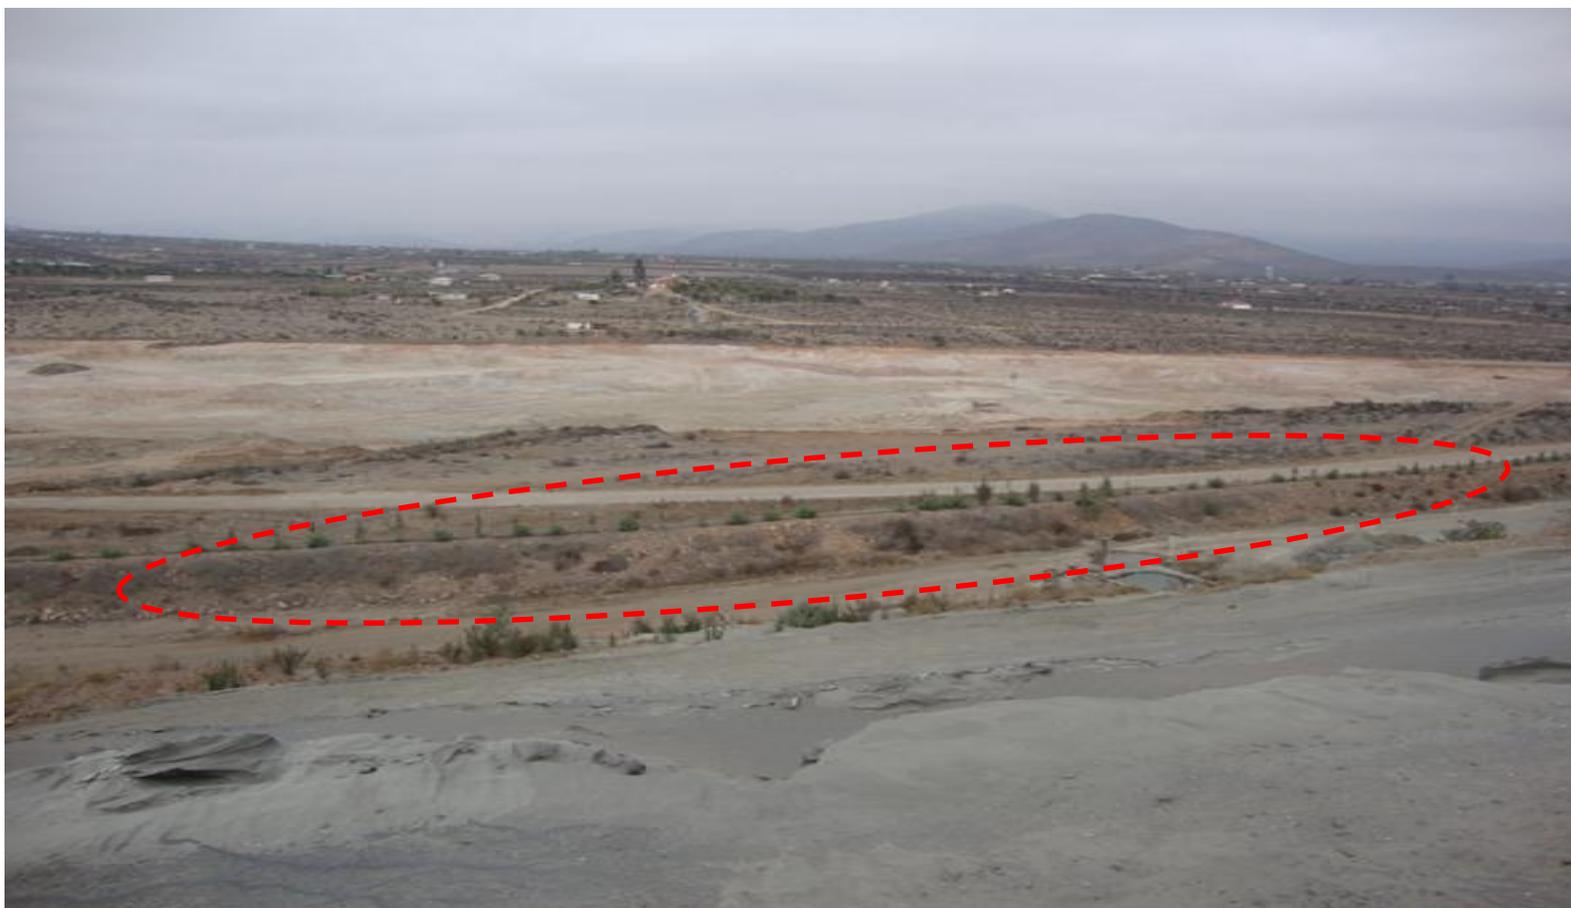
**Fotografía 11.**

<b>Número de Hecho Constatado:</b> 6	<b>Estación:</b> 2
<b>Exigencia:</b> <u>Considerando 3.1.8. RCA 04/2010</u> (...) Como medida para controlar la emisión de material particulado se implementará una cortina vegetal (...).	
<b>Hecho constatado durante la fiscalización:</b> Se observó cortina vegetal en el muro de contención al lado sur del tranque.

En la fotografía 11 , tomada desde el tranque de relaves N° 4, se observa cortina vegetal sobre el muro de contención del sector sur de tranque de relaves N° 4 y su ampliación.

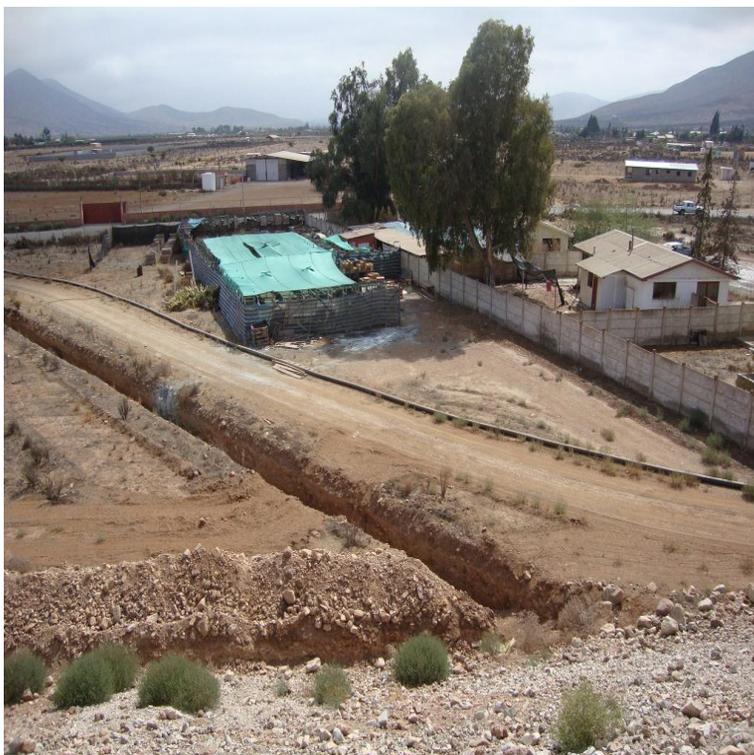
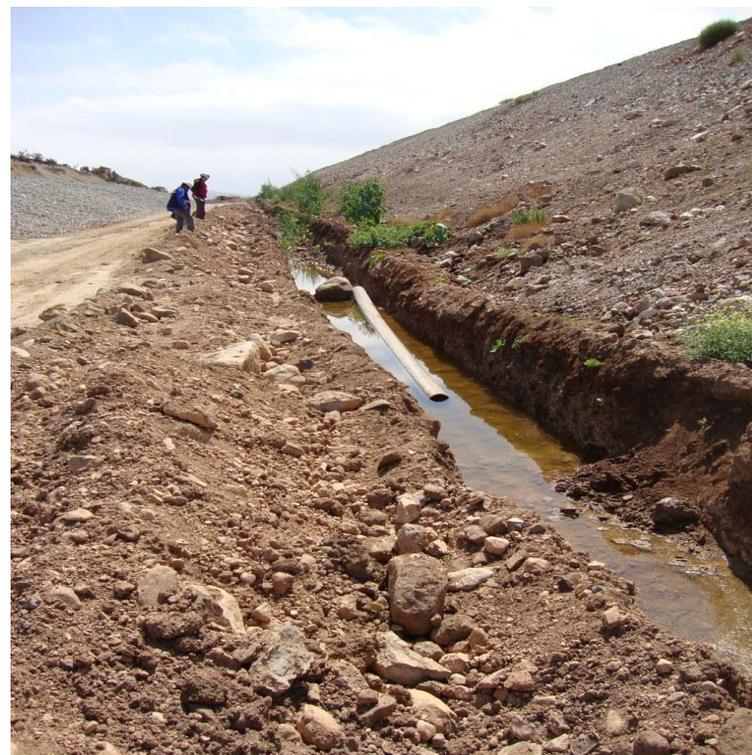
Número de Hecho Constatado: 7	Estación: 3
<p><b>Exigencia:</b> <u>Considerando 3.1.1.g) RCA 76/2011</u> Canal Perimetral Su longitud será de 1.754 m. lineales y tendrá como función evacuar las aguas lluvias que se dirigen desde la cuenca hacia el embalse de relaves, a través de dos puntos de descarga, ubicados en el sector oeste del proyecto. La primera descarga se ubicara en el sector nor-oeste del embalse y la segunda descarga en el sector sur-oeste del embalse. Las aguas lluvias colectadas en el canal perimetral, serán descargadas a 2 ductos ubicados bajo cada muro de contención (sector nor-oeste y sur-oeste del embalse), a 0,5 m. de profundidad, para ser conducidas a una zanja, hasta una cota inferior, donde por escurrimiento natural seguirán el sentido de la pendiente del terreno, hasta la Quebradilla Juanita.</p>	
<p><b>Hechos constatados durante la fiscalización:</b></p> <ol style="list-style-type: none"><li>Se constató zanja perimetral para aguas lluvias en la mayoría del perímetro del embalse de relaves, pero existen tramos sin habilitación para dar continuidad a la totalidad del perímetro.</li><li>No existen los ductos de drenaje de la zanja perimetral hacia la quebradilla “Juanita”.</li><li>Se constató en la zanja del sector oeste del embalse de relaves, la existencia de filtraciones de líquidos que se acumulan en dicho sector, los que al momento de la inspección eran extraídos mediante bombeo desde camión aljibe.</li></ol>

<b>Fotografía 12.</b>		<b>Fecha:</b> 27-03-2013		<b>Fotografía 13.</b>		<b>Fecha :</b> 27-03-2013	
<b>Coordenadas WGS84</b>		<b>Norte:</b> 6.657.402 m.	<b>Este:</b> 284.218 m.	<b>Coordenadas WGS84</b>		<b>Norte:</b> 6.657.060 m.	<b>Este:</b> 284.000 m.
<b>Descripción Medio de Prueba:</b> En la fotografía 12 se observa el canal perimetral en el sector norte.				<b>Descripción Medio de Prueba:</b> En la fotografía 13 se observa el canal perimetral en el sector oeste con presencia de filtraciones.

7	Manejo de aguas lluvias	<p><u>Considerando 3.1.1.g) RCA 76/2011</u>  Canal Perimetral  Su longitud será de 1.754 m lineales y tendrá como función evacuar las aguas lluvias que se dirigen desde la cuenca hacia el embalse de relaves, a través de dos puntos de descarga, ubicados en el sector oeste del proyecto. La primera descarga se ubicara en el sector nor-oeste del embalse y la segunda descarga en el sector sur-oeste del embalse.  Las aguas lluvias colectadas en el canal perimetral, serán descargadas a 2 ductos ubicados bajo cada muro de contención (sector nor-oeste y sur-oeste del embalse), a 0,5 m de profundidad, para ser conducidas a una zanja, hasta una cota inferior, donde por escurrimiento natural seguirán el sentido de la pendiente del terreno, hasta la Quebradilla Juanita.</p>	<p>Se constató tramos del canal perimetral de aguas lluvias sin habilitación para dar continuidad a la totalidad del perímetro del embalse de relaves.</p> <p>No existen los ductos de drenaje del canal perimetral hacia la quebradilla "Juanita".</p> <p>Se constató en el sector oeste del canal perimetral del embalse de relaves, la existencia de filtraciones de líquidos que se acumulan en dicho sector, Dichas filtraciones hacia el canal no fueron consideradas durante la evaluación ambiental del proyecto.</p>

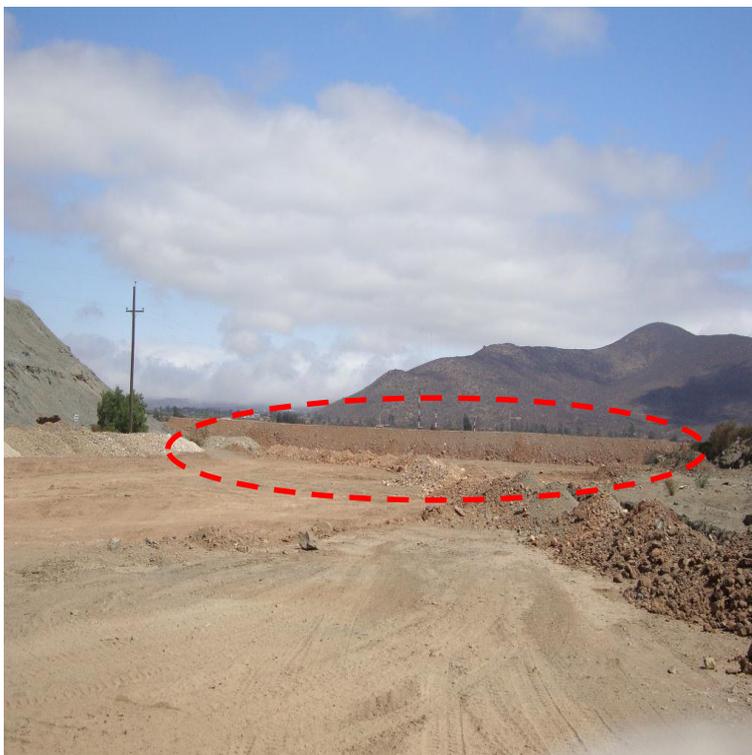
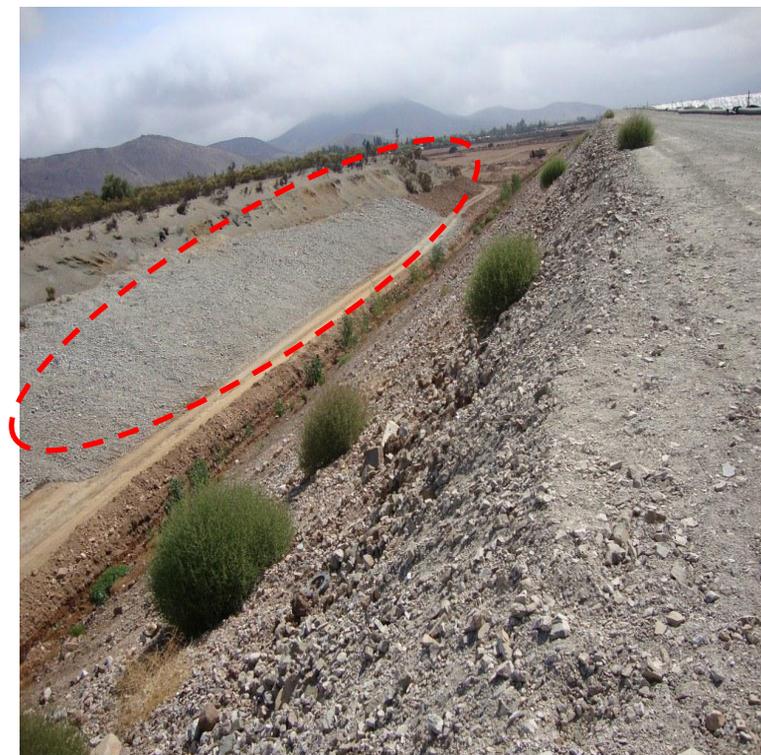
Número de Hecho Constatado: 8	Estación: 3
<p><b>Exigencia:</b> <u>Considerando 3.1.1.h) RCA 76/2011</u> Muros de Contención para Emergencias El proyecto contempla la construcción de dos muros de contención ante emergencias, ubicados en el sector oeste del embalse de relaves.(...)</p>	
<p><b>Hecho constatado durante la fiscalización:</b> Se constató la habilitación de dos muros de contención, ubicados entre los antiguos tranques N° 2 y N° 3 y en el sector norte del tranque N° 2, siendo este último reforzado en sus taludes para servir como muralla cortina.</p>

<b>Fotografía 14.</b>		<b>Fecha:</b> 27-03-2013		<b>Fotografía 15.</b>		<b>Fecha :</b> 27-03-2013	
<b>Coordenadas WGS84</b>		<b>Norte:</b> 6.656.898 m.	<b>Este:</b> 283.759 m.	<b>Coordenadas WGS84</b>		<b>Norte:</b> 6.657.085 m.	<b>Este:</b> 283.990 m.
<b>Descripción Medio de Prueba:</b> En la fotografía 14 se observa el muro de contención entre los antiguos tranques de relaves N° 1 y N° 2.				<b>Descripción Medio de Prueba:</b> En la fotografía 15 se observa el muro de contención en el sector Norte del antiguo tranque de relaves N° 2, reforzando el talud de dicho tranque.
