## INFORME DE FISCALIZACIÓN AMBIENTAL

### INSPECCIÓN AMBIENTAL

#### MINA PECKET

**DFZ-2013-1459-XII-RCA-IA**

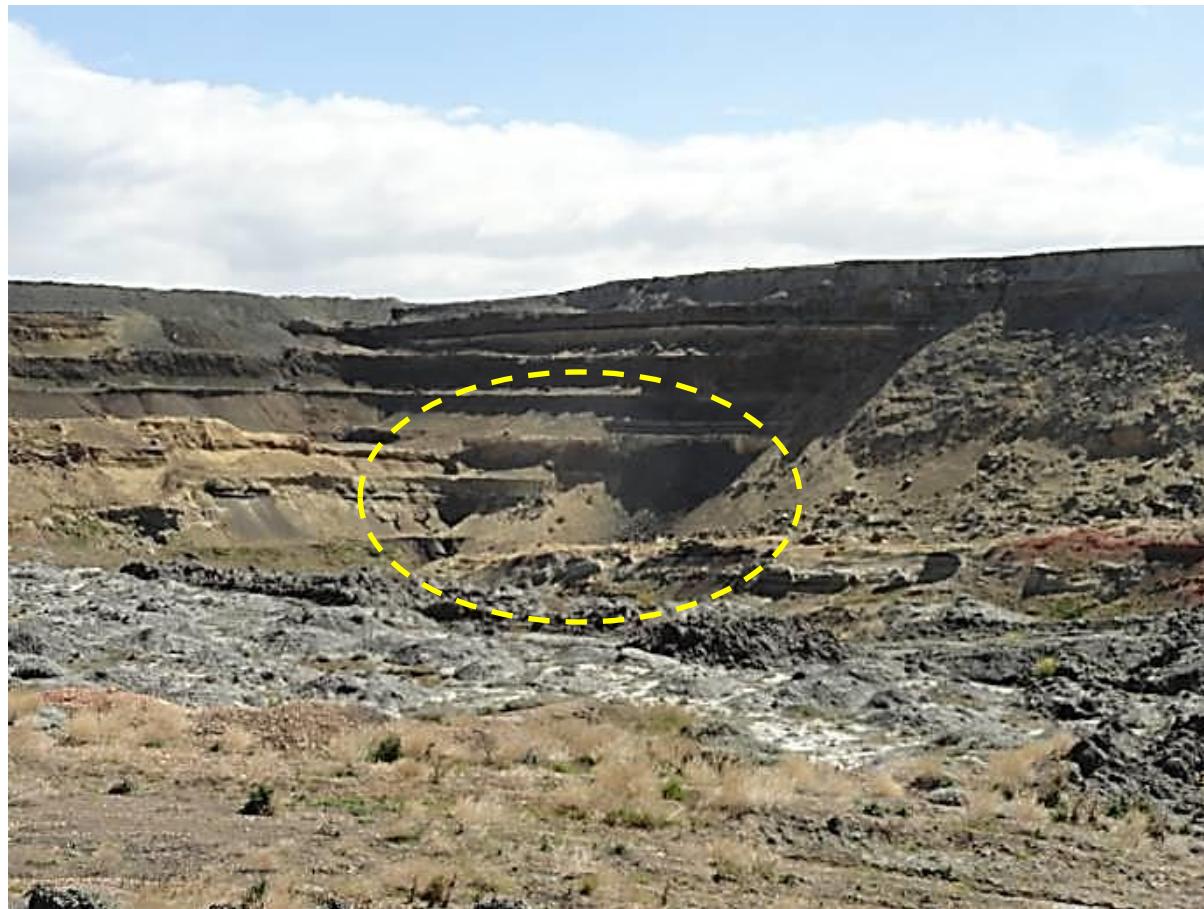
Fotografía .

Número de Hecho Constatado: 1	Estación: 3
<p><b>Exigencia:</b> <b>Considerando 3 RCA N°22/1997</b> [...] En caso de un eventual abandono del proyecto, se llevarán a cabo las siguientes medidas: – Cierre hermético de la entrada de la mina, evitando la entrada de personas, animales o aire. [...]</p>	
<p><b>Hecho(s) constatado(s) durante la fiscalización:</b> a. Durante la inspección ambiental realizada el día 20 de noviembre de 2013, se constató que una entrada de la mina quedó cerrada por derrumbe y la otra entrada desapareció con el avance de las expansiones de la mina (Ver Fotografía 1).</p>

**Descripción Medio de Prueba:** Vista de lugar de ubicación de antigua entrada a la mina subterránea, correspondiente a proyecto aprobado mediante RCA N°22/1997.

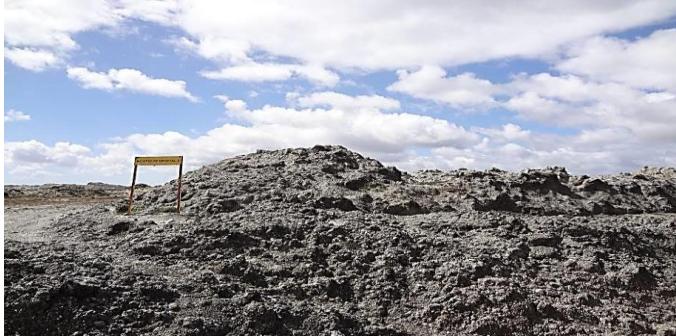
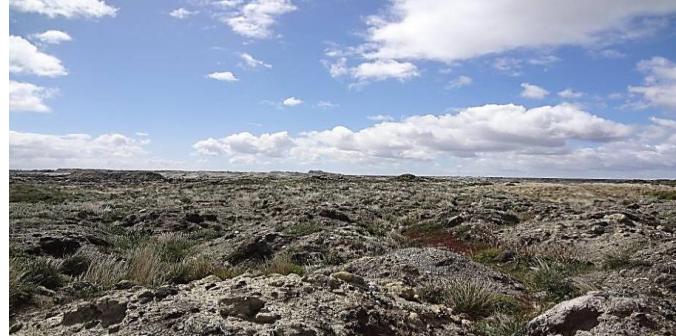
- a. Durante la inspección ambiental realizada el día 20 de noviembre de 2013, se observó lo siguiente:
- Existen varios sectores de acopio de cubierta vegetal ubicados mayoritariamente al noroeste de la mina (Ver Fotografías 2 y 3).
  - En el área sur de la mina (sector expansión 1) se ha efectuado relleno con material estéril y emparejamiento del mismo, el cual proviene de la expansión siguiente (Ver Fotografía 4 y 5).
  - En algunos sectores existe reposición de la cubierta vegetal (Ver Fotografía 5).
  - No se observa la realización de labores agronómicas relacionadas con la recuperación de la vegetación (siembra).

<b>Fotografía .</b>	<b>Fecha :</b> 20/11/2013	<b>Fotografía</b>	<b>Fecha :</b> 20/11/2013
<b>Descripción Medio de Prueba:</b> Vista general del área de depósito de cubierta vegetal ubicado al noroeste de la mina.		<b>Descripción Medio de Prueba:</b> Vista general del área de depósito de cubierta vegetal ubicado al noroeste de la mina.

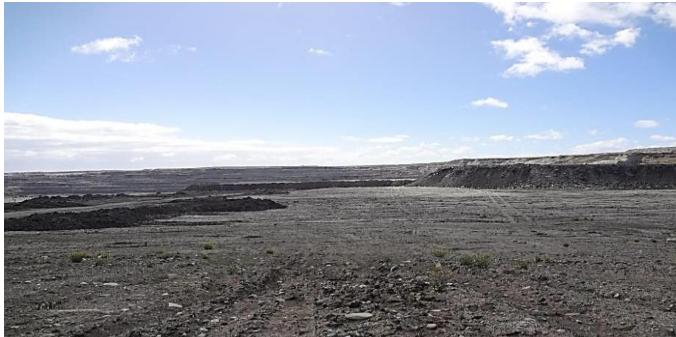
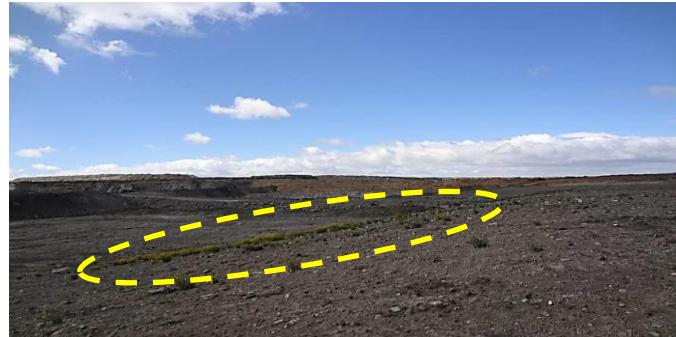
<b>Fotografía .</b>	<b>Fecha :</b> 20/11/2013	<b>Fotografía .</b>	<b>Fecha :</b> 20/11/2013
<b>Descripción Medio de Prueba:</b> Vista general del sector sur de la mina donde se ha efectuado relleno con material estéril y emparejamiento.		<b>Descripción Medio de Prueba:</b> Vista general del sector sur de la mina donde se ha efectuado relleno con material estéril y emparejamiento. Se observa incipiente reposición de la cubierta vegetal.

Nº Hecho Constatado	Materia Objeto de Fiscalización	Exigencia Asociada	Descripción de la No Conformidad
2	Método explotación de	<p><b>Considerando 3.2.2 RCA N°068/2011</b>            [...] Sobre la última capa de cada una de las expansiones se sembrará una cubierta vegetal compuesta por especies forrajeras [...]</p> <p><b>Considerando 3.2.5 RCA N°068/2011</b>            [...] A medida que estas cavidades se vayan rellenando, se perfilará el terreno para luego reponer el suelo vegetal que se encuentra acumulado en los lugares previamente autorizados, cuando las condiciones climáticas lo permitan. Junto con este trabajo, se siembra, mejorando las condiciones generales de los terrenos. [...]</p> <p><b>Considerando 3.5 RCA N°068/2011</b>            Para mejorar las condiciones de abandono en este sentido recuperar gran parte de los terrenos intervenidos para a agricultura propia del lugar. Se procederá de la siguiente manera:            [...]            c. Sobre la tierra vegetal dispuesta en taludes y fondo se sembrará una mezcla de especies forrajeras probadas históricamente en la región (Pasto ovillo, Festuca sp., y Trébol blanco).</p>	No se ha efectuado siembra con especies forrajeras sobre las áreas de relleno de las expansiones ya concluidas.

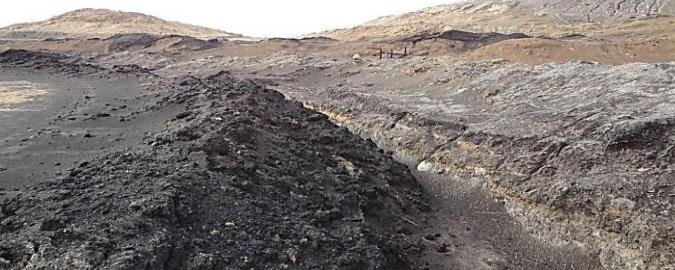
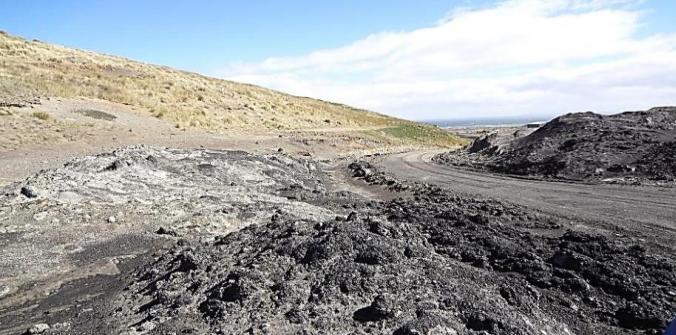
Número de Hecho Constatado: 3	Estación: 9
<p><b>Exigencia:</b> <b>Considerando 3.2.3.1.1 RCA N°068/2011</b> [...] En cuanto al almacenamiento del stock, es importante señalar: [...] - En el área hay canales recolectores perimetrales, que interceptan y desvían las aguas lluvias del stock al borde costero de Mina Pecket.[...]</p>	
<p><b>Hecho(s) constatado(s) durante la fiscalización:</b></p> <p>a. Durante la inspección ambiental realizada el día 20 de noviembre de 2013, se observó la existencia de un canal de recolección de aguas lluvias de 150 metros de largo aproximadamente, el cual no posee continuidad dentro de la misma área. (Ver Fotografías 6 y 7). b. Las aguas lluvias que son captadas por los canales perimetrales situados en la cancha de acopio (stock), son conducidas finalmente hasta una depresión donde son acumuladas (Ver Fotografías 8 y 9).</p>

<b>Fotografía .</b>	<b>Fecha :</b> 20/11/2013	<b>Fotografía</b>	<b>Fecha :</b> 20/11/2013
<b>Descripción Medio de Prueba:</b> Sección de canal perimetral utilizado para la intercepción de las aguas lluvias en el sector de cancha de acopio (stock).		<b>Descripción Medio de Prueba:</b> Vista de canal de intercepción de aguas lluvias en el sector de cancha de acopio, el cual presenta discontinuidad en su trazado.

3	Manejo de aguas naturales alumbradas y aguas lluvias	<p><b>Considerando 3.2.3.1.1 RCA N°068/2011</b>            [...] En cuanto al almacenamiento del stock, es importante señalar:            [...]            - En el área hay canales recolectores perimetrales, que interceptan y desvían las aguas lluvias del stock al borde costero de Mina Pecket.[...]</p>	Se observó que si bien existen canales perimetrales en la cancha de acopio de carbón (stock), los cuales son utilizados para la intercepción y desvío de las aguas lluvias, éstas no son canalizadas hacia el borde costero de la instalación, sino acumuladas en un sector de depresión.
4	Manejo de aguas naturales alumbradas y aguas	<p><b>Considerando 3.2.4.5 RCA N°068/2011</b>            Manejo de Aguas Lluvias o Deshielos o Alumbradas.            Aguas Lluvias o de Deshielos. El Proyecto considera entre sus</p>	Tanto las aguas lluvias o de deshielos, como las aguas alumbradas acumuladas en el rajo, son conducidas superficialmente mediante canales (cunetas)

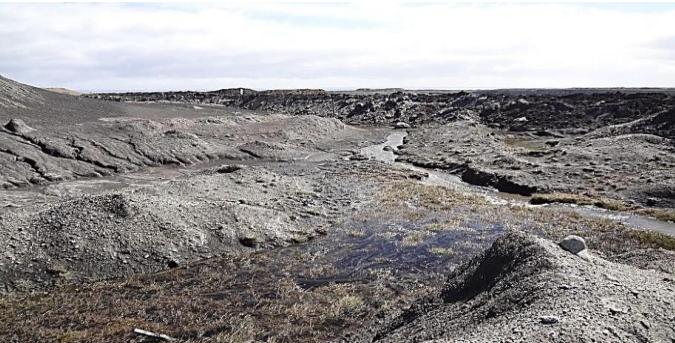
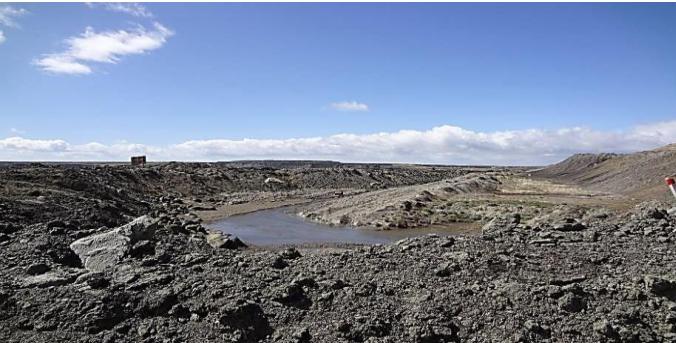
<b>Fotografía .</b>	<b>Fecha :</b> 20/11/2013	<b>Fotografía .</b>	<b>Fecha :</b> 20/11/2013
<b>Descripción Medio de Prueba:</b> Vista general del área a la cual son conducidas las aguas lluvias captadas por los canales perimetrales de la cancha de acopio (stock).		<b>Descripción Medio de Prueba:</b> Lugar donde son acumuladas las aguas lluvias captadas por los canales perimetrales de la cancha de acopio (stock).

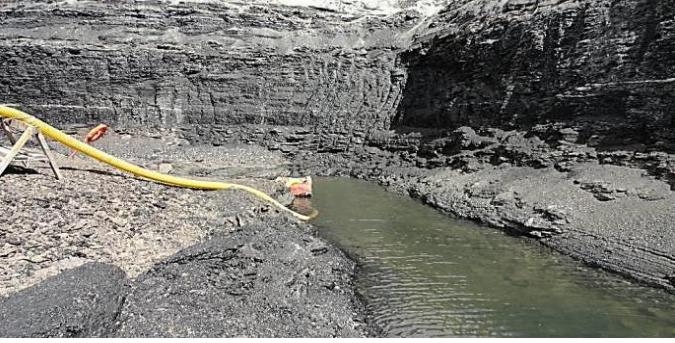
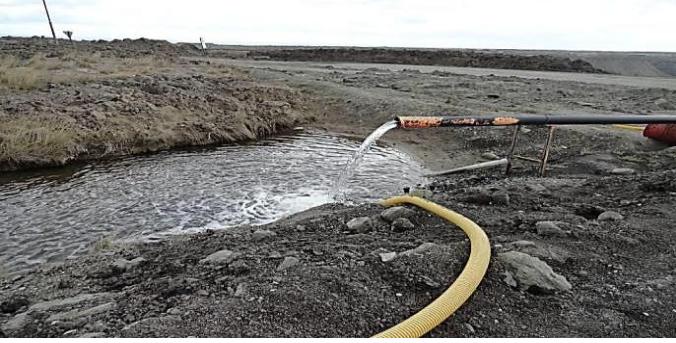
a. Durante la inspección ambiental realizada el día 20 de noviembre de 2013, se observó lo siguiente: <ul style="list-style-type: none"> <li>- Existencia de cuneta de captación de aguas superficiales frente a los talleres de la faena (Nave de Mantenimiento).</li> <li>- Las aguas acumuladas al interior del rajo son bombeadas hacia la superficie (Ver Fotografías 10 y 11), descargándose en un canal que posteriormente desemboca directamente al mar (Ver Fotografías 12 y 13).</li> </ul>

<b>Fotografía .</b>	<b>Fecha :</b> 20/11/2013	<b>Fotografía</b>	<b>Fecha :</b> 20/11/2013
<b>Descripción Medio de Prueba:</b> Bombeo de aguas acumuladas al interior del rajo.		<b>Descripción Medio de Prueba:</b> Descarga de aguas bombeadas desde el interior del rajo en canal de conducción superficial.

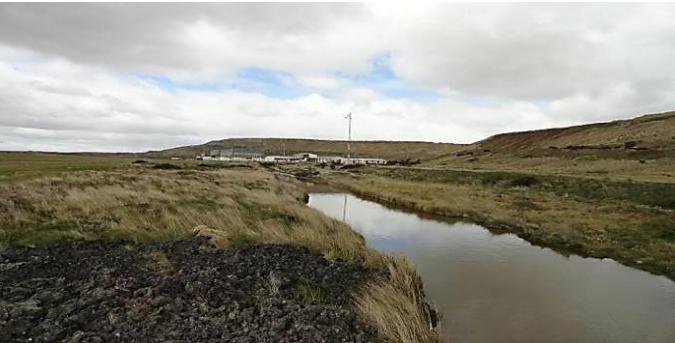
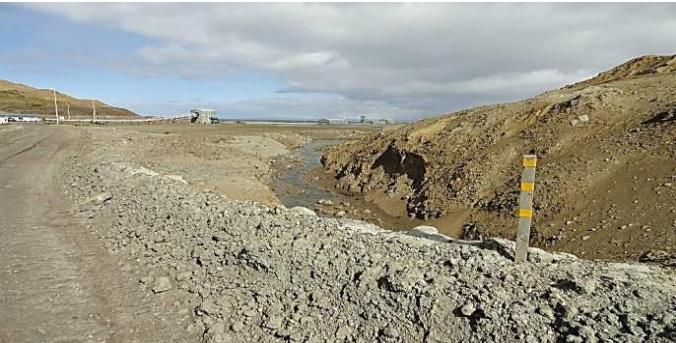
<b>Fotografía .</b>	<b>Fecha :</b> 20/11/2013	<b>Fotografía .</b>	<b>Fecha :</b> 20/11/2013
<b>Descripción Medio de Prueba:</b> Vista de canal superficial de conducción de las aguas alumbradas y superficiales hacia el mar.		<b>Descripción Medio de Prueba:</b> Canal de conducción de las aguas alumbradas y superficiales hacia el mar.

Nº Hecho Constatado	Materia Objeto de Fiscalización	Exigencia Asociada	Descripción de la No Conformidad
	lluvias	<p>obras, acciones que evitan el ingreso de aguas de lluvias o deshielos al rajo de áreas aledañas o vecinas. Se construirán cunetas que captarán las aguas superficiales por delante de las excavaciones y otras en los bordes explotados y rellenos. Las citadas cunetas canalizaran las aguas fuera del rajo o la pradera donde se infiltrarán por la permeabilidad natural de los sedimentos fluvioglaciares que cubren la zona con espesores de 10 a 20 m.</p> <p>Aguas Alumbradas. Se señala que las aguas subterráneas son de magnitudes pequeñas (baja potencia) por las formaciones geológicas presentes en el yacimiento que, pudiendo contener agua, las transmiten muy lentamente. Bajo estas condiciones; las aguas que podrían llegar al rajo se eliminaran por simple evaporación natural o mecánicamente mediante drenes menores habilitados al pie de la excavación o con bombeo fuera del rajo hacia la pradera donde se infiltraran por la permeabilidad natural de los sedimentos fluvioglaciares que cubren la zona con espesores de 10 a 20 m.</p> <p><b>Considerando 3.10.2 RCA N°068/2011</b></p> <p>El agua acumulada dentro del rajo será manejada mediante los métodos tradicionales utilizados en los rajos, presentados en los distintos proyectos evaluados ambientalmente por la Comisión Regional de Medio Ambiente de Magallanes y la Antártica Chilena. Este corresponde al bombeo del agua acumulada en el rajo hacia la superficie, la cual se distribuirá mediante ductos [...] sobre el terreno fluvioglacial que cubre la superficie del sector. Esta agua así distribuida, se infiltrará en forma natural debido a la permeabilidad del fluvioglacial cuaternario característica del suelo presente.</p>	directamente hacia el borde costero, sin efectuarse su infiltración en la pradera.

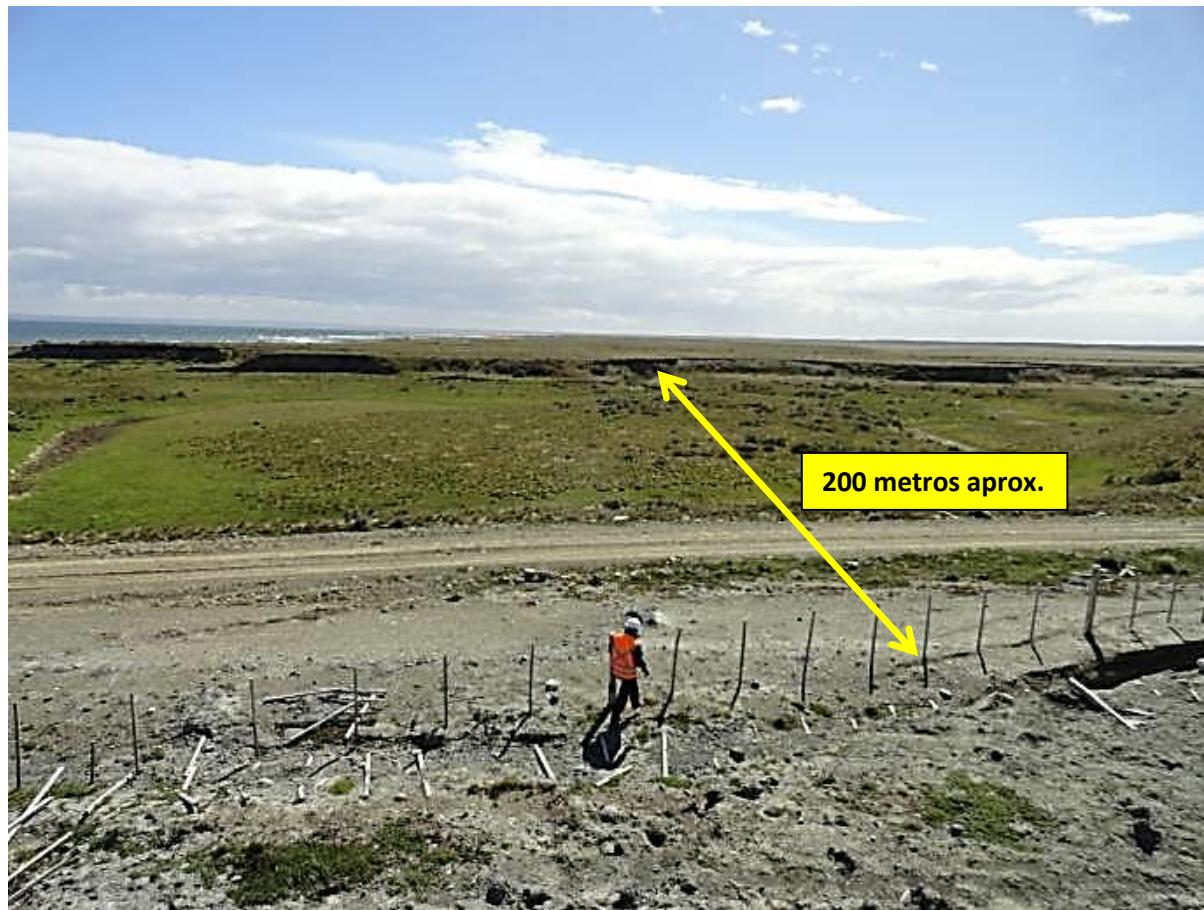
Fotografía .

Número de Hecho Constatado: 5	Estación: 2 y 3
<p><b>Exigencia:</b> <b>Considerando 3.6 RCA N°068/2011</b> [...] Se establecerá una franja de protección a una distancia mínima de 200 m desde el eje del río Los Patos hasta el límite más cercano de la última expansión del rajo a éste. [...]</p> <p><b>Considerando 3.10.1 RCA N°068/2011</b> El Titular cumplirá con el resguardo y la no intervención del tramo del río Los Patos aledaño a la propiedad y su desembocadura, dado que se trata de una zona de potencial arqueológico donde se reportan hallazgos aislados, concentraciones y sitios arqueológicos.</p>	
<p><b>Hecho(s) constatado(s) durante la fiscalización:</b></p> <p>a. Durante la inspección ambiental realizada el día 20 de noviembre de 2013, se constató la existencia de una franja de protección de aproximadamente 200 metros entre el eje central del Río Los Patos y el límite de la última expansión proyectada para el rajo (Ver Fotografía 14).</p>

**Descripción Medio de Prueba:** Vista de franja de protección existente entre el eje del Río Los Patos y el límite de la última expansión proyectada para el rajo.

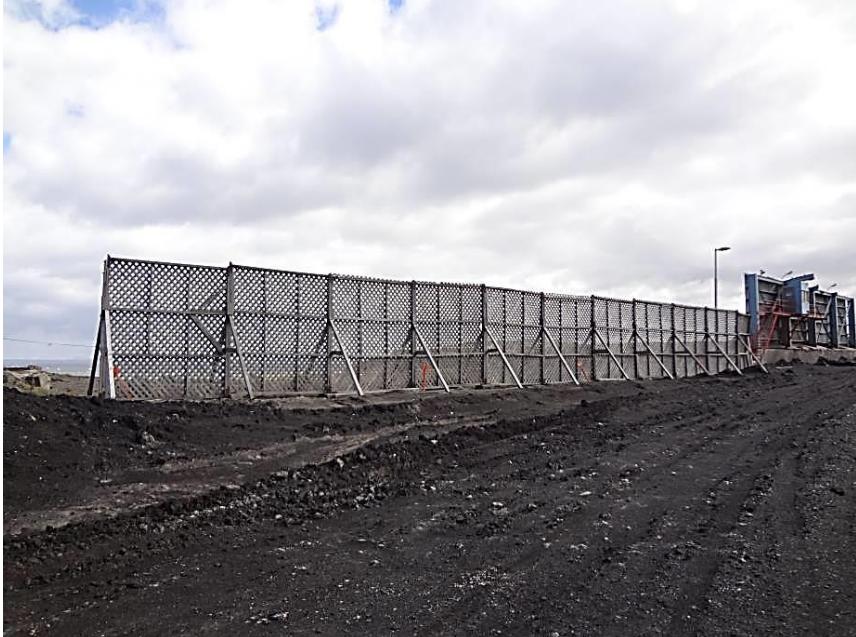
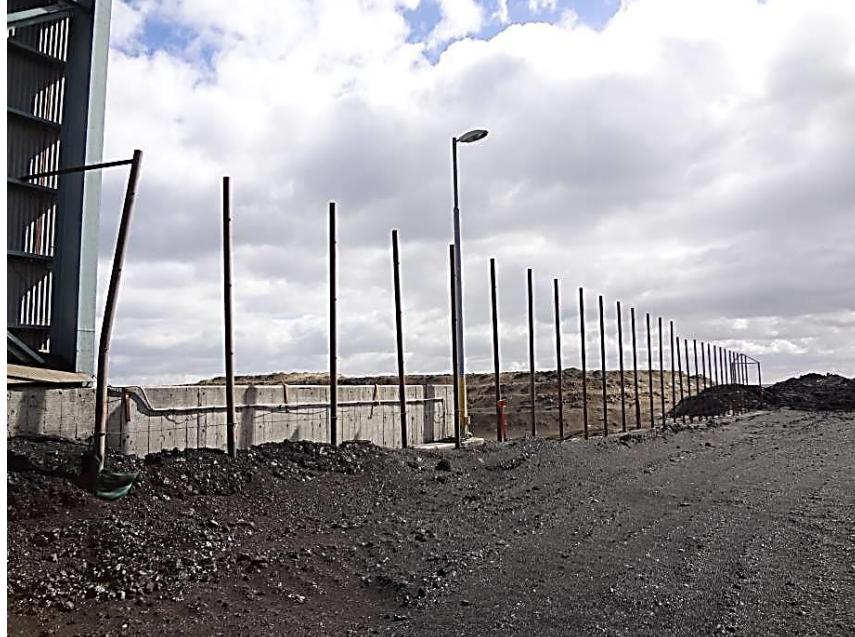
<p><b>Hecho(s) constatado(s) durante la fiscalización:</b></p> <p>a. Durante la inspección ambiental realizada el día 20 de noviembre de 2013, se observó lo siguiente: - Existencia de cortavientos de madera en el lado sur del stock de carbón (Ver Fotografía 15) y en el sector norte existencia de una estructura de fierro sin protección (Ver Fotografía 16). - Se efectúan labores de compactación del stock de carbón. - Los taludes de acopio presentan un ángulo aproximado de 30° (Ver Fotografía 17). - Los cortavientos y pretilles de estéril no presentan mantenciones.</p>	
<p><b>Examen de Información:</b></p> <p>b. El Titular, mediante carta de fecha 27 de noviembre de 2013, en respuesta a lo solicitado a través de Acta de Inspección Ambiental, remite copia digital de planilla "Resumen temperatura stock (°C) temperatura promedio por punto (semanal)", emitida por el Laboratorio de Carbones de la instalación y correspondiente al período comprendido entre el 29 de julio y el 21 de noviembre de 2013. c. Como resultado del análisis de la información antes descrita, se observa que el titular mantiene un permanente control de la temperatura de la pila de carbón en 14 puntos distribuidos a lo largo de la misma.</p>

<b>Fotografía .</b>	<b>Fecha :</b> 20/11/2013	<b>Fotografía .</b>	<b>Fecha :</b> 20/11/2013
<b>Descripción Medio de Prueba:</b> Cortavientos de madera existentes en el sector sur de la cancha de acopio de carbón (stock).		<b>Descripción Medio de Prueba:</b> Estructura de fierro sin protección existente en el sector norte de la cancha de acopio de carbón (stock).

6	Manejo de emisiones atmosféricas	<p><b>Considerando 3.2.3.1.1 RCA N°068/2011</b></p> <p>[...] En cuanto al almacenamiento del stock, es importante señalar: [...]</p> <ul style="list-style-type: none"> <li>- Para disminuir la emisión de material particulado del stock, se compacta periódicamente la pila con bulldózer; además se encuentran habilitados cortavientos de malla rachel, a efecto de</li> </ul>	Se observó que en el sector norte de la cancha de acopio (stock) no existen cortavientos que permitan disminuir las emisiones de material particulado, sino solo una estructura de fierro que no entrega protección (mediante malla raschel o similar).

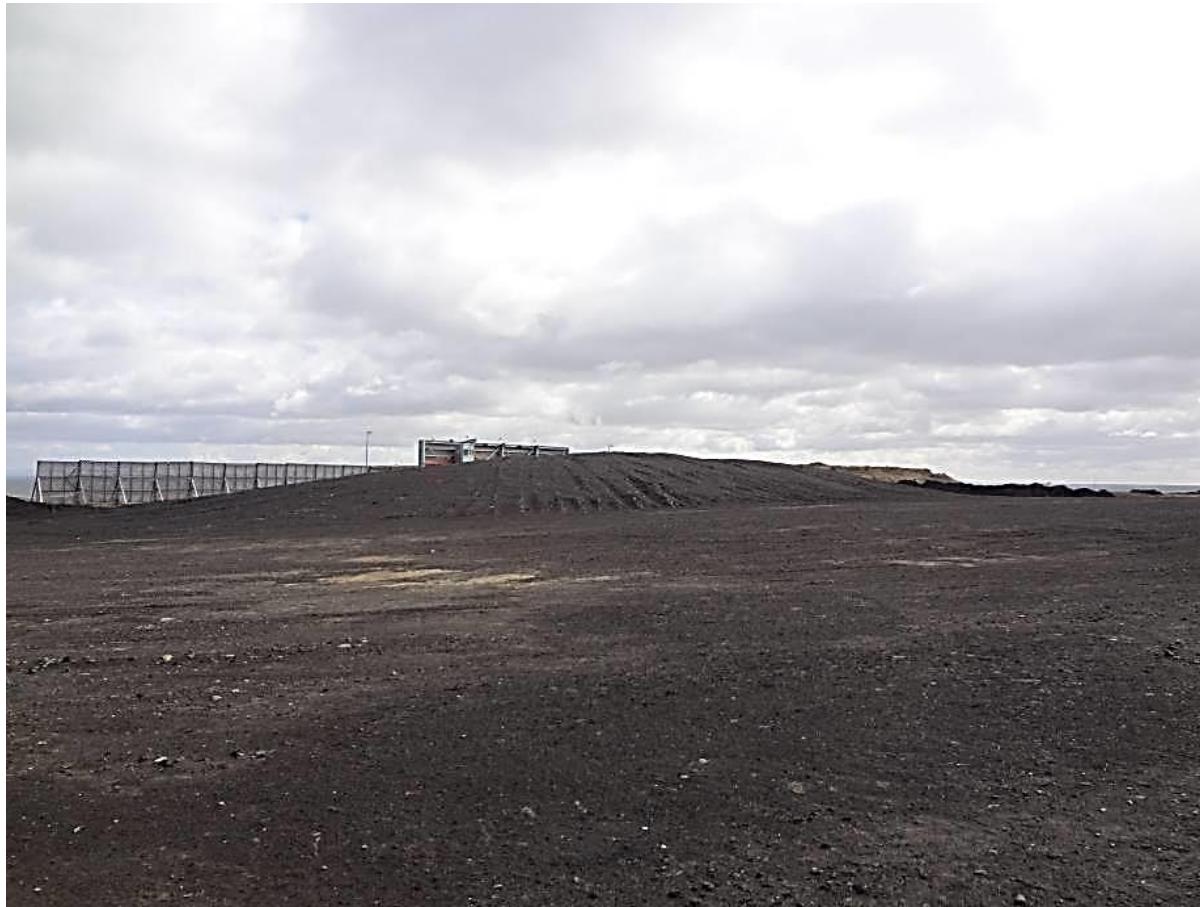
Fotografía .

**Descripción Medio de Prueba:** Vista general de cancha de acopio de carbón (stock), compactación efectuada sobre la misma y taludes de la pila.

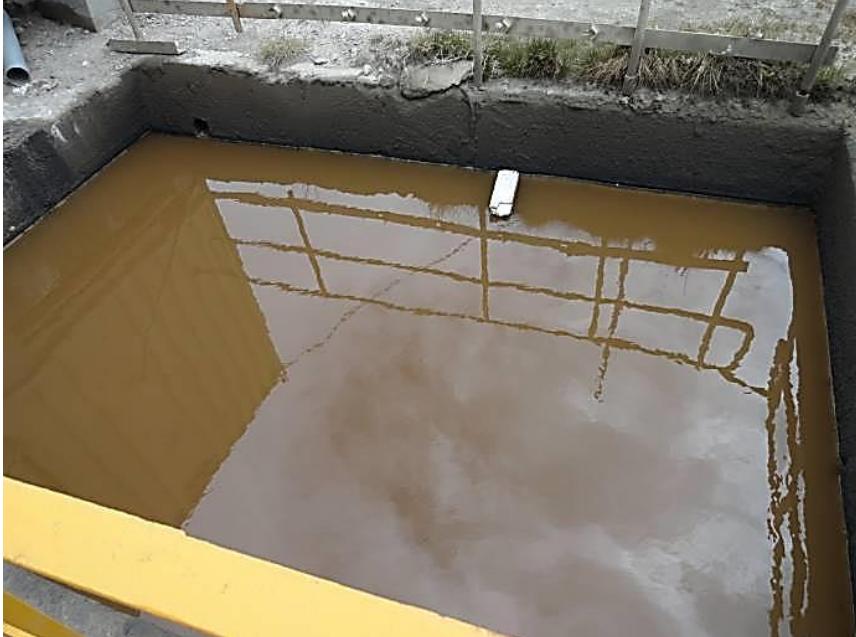
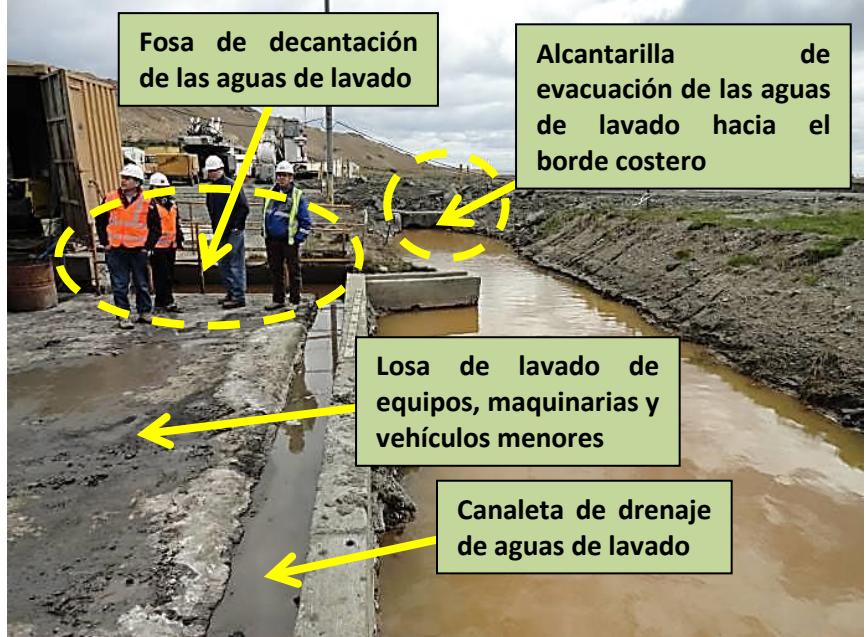
Número de Hecho Constatado: 7	Estación: 4 y 8
<p><b>Exigencia:</b> <b>Considerando 3.2.4.10 RCA N°068/2011</b> Se utiliza un área habilitada para el lavado (retiro del barro) de equipos, maquinarias y vehículos menores [...] En el área no se lavarán motores o partes de piezas con restos de aceites, grasas o lubricantes. La reparación del área considera loza de hormigón para facilitar el lavado de vehículos, construcción de pretilles y de canaletas para mejorar la evacuación de los residuos líquidos y construcción de una cámara separadora de grasas y aceites [...] La zanja de infiltración se encuentra a un costado del sector de descarga y tiene una profundidad de 1.8 metros, un ancho promedio de 5 a 7 m y una longitud aproximada de 1.800 m desde el punto de descarga al borde costero. [...]</p>	
<p><b>Hecho(s) constatado(s) durante la fiscalización:</b></p>	
<p>a. Durante la inspección ambiental realizada el día 20 de noviembre de 2013, se observó lo siguiente: - Existencia de losa para efectuar el lavado de vehículos. - Presencia de una fosa para la decantación de las aguas de lavado, las que a su vez son vertidas al mismo canal que recibe las aguas del rajo que son vertidas al mar, efectuándose la derivación de los aceites hacia una cámara de almacenamiento (Ver Fotografías 18 y 19). b. De acuerdo a lo informado por el Sr. Javier Cárdenas Mansilla, Jefe de Maquinarias de la instalación, los lavados de vehículos son realizados muy esporádicamente. Asimismo, respecto del retiro de los aceites desde la cámara de almacenamiento, dicho funcionario indica que dicha operación es efectuada por empresas autorizadas en el manejo de este tipo de residuos.</p>

<p>Fosa de decantación de las aguas de lavado</p> <p>Alcantarilla de evacuación de las aguas de lavado hacia el borde costero</p> <p>Losa de lavado de equipos, maquinarias y vehículos menores</p> <p>Canaleta de drenaje de aguas de lavado</p>
<p><b>Fotografía .</b></p> <p>Fecha : 20/11/2013</p> <p><b>Descripción Medio de Prueba:</b> Fosa de decantación de aguas de lavado de equipos, maquinarias y vehículos menores.</p>	<p><b>Fotografía .</b></p> <p>Fecha : 20/11/2013</p> <p><b>Descripción Medio de Prueba:</b> Vista general de losa de lavado de equipos, maquinarias y vehículos menores, así como de la cañería utilizada para el drenaje de las aguas de lavado generadas de dicha operación hacia una fosa de decantación adyacente. Adicionalmente se observa el canal donde son vertidas las aguas antes mencionadas (previa decantación) para su conducción hacia el borde costero.</p>

Nº Hecho Constatado	Materia Objeto de Fiscalización	Exigencia Asociada	Descripción de la No Conformidad
		<p>proteger el stock del viento.</p> <p><b>Considerando 3.2.4.6 RCA N°068/2011</b>            Las medidas precautorias, en términos de control de material particulado y aumentos de temperatura puntuales, implementadas en la cancha de acopio serán las siguientes: [...]            - Construcción y mantenimientos de corta vientos y/o pretilles de estériles. [...]</p>	
7	Manejo de efluentes líquidos	<p><b>Considerando 3.2.4.10 RCA N°068/2011</b>            Se utiliza un área habilitada para el lavado (retiro del barro) de equipos, maquinarias y vehículos menores [...]            La zanja de infiltración se encuentra a un costado del sector de descarga y tiene una profundidad de 1.8 metros, un ancho promedio de 5 a 7 m y una longitud aproximada de 1.800 m desde el punto de descarga al borde costero. [...]</p>	Los efluentes líquidos generados producto del lavado de equipos, maquinaria y vehículos menores, son vertidos al mismo canal que recibe las aguas del rajo, el cual los descarga directamente en el mar, sin efectuarse su infiltración.

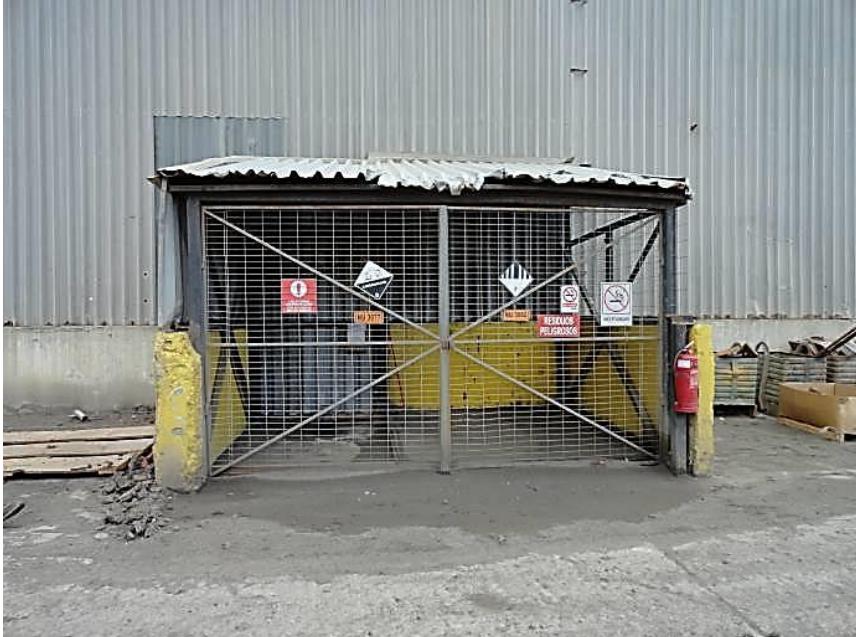
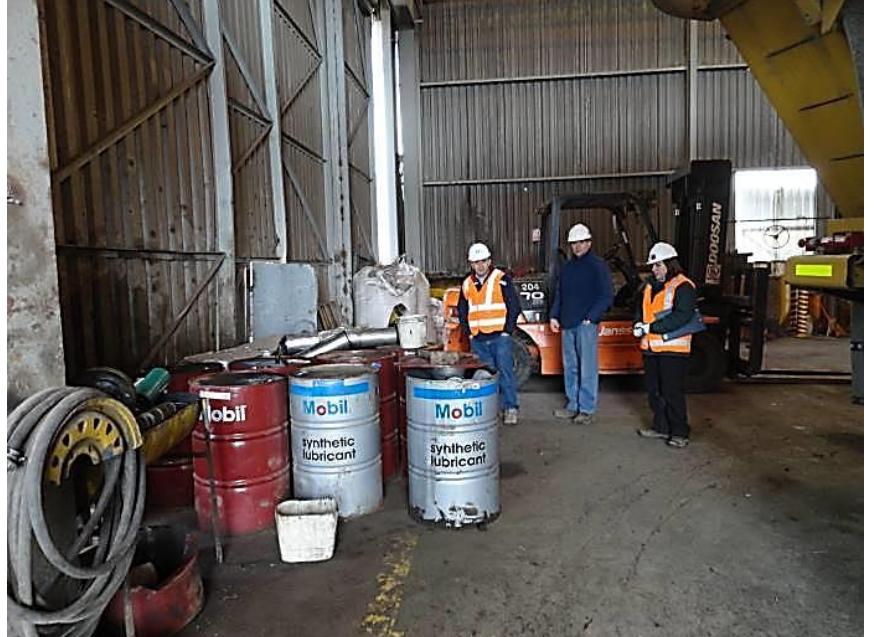
<p><b>Considerando 5.1.7 RCA N°068/2011</b> D.S. Nº 148/2003, Reglamento Sanitario sobre Manejo de Residuos Peligrosos, Ministerio de Salud. Cumplimiento: Aceites usados, filtros, restos de grasas elementos contaminados con petróleo, entre otros, serán almacenados en la Bodega Respel [...]. El almacenamiento y transporte de este tipo de residuos cumplirá con todas las exigencias de este reglamento.</p>	
<p><b>Hecho(s) constatado(s) durante la fiscalización:</b></p> <p>a. Durante la inspección ambiental realizada el día 20 de noviembre de 2013, se observó lo siguiente:</p> <ul style="list-style-type: none"><li>- Existencia de una bodega de almacenamiento de residuos peligrosos en la cual sólo se mantenía una batería usada (Ver Fotografía 20).</li><li>- Al interior de la Nave de mantenimiento existen tambores con aceites usados y otros tambores con filtros de aceite, los cuales no se encontraban en una zona delimitada (aislada) (Ver Fotografía 21).</li><li>- En la Nave de mantenimiento se constató la existencia de un lugar de almacenamiento de residuos domésticos, no peligrosos y peligrosos, sin delimitación física (Ver Fotografía 22).</li></ul>

<b>Fotografía .</b>	<b>Fecha :</b> 20/11/2013	<b>Fotografía .</b>	<b>Fecha :</b> 20/11/2013
<b>Descripción Medio de Prueba:</b> Vista general de bodega de almacenamiento temporal de residuos peligrosos de la instalación.		<b>Descripción Medio de Prueba:</b> Tambores utilizados para el almacenamiento de aceites usados al interior de la Nave de mantenimiento.

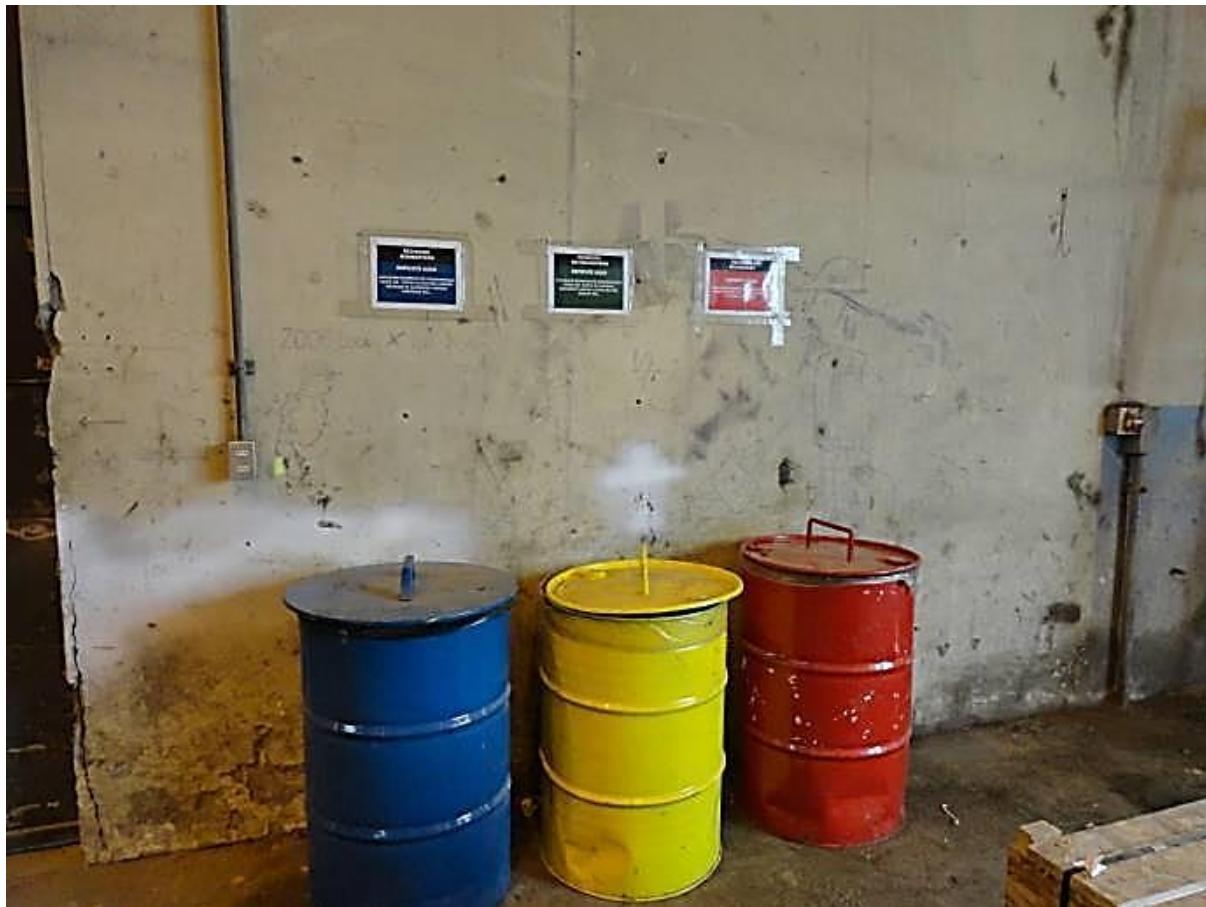
Fotografía .

**Descripción Medio de Prueba:** Lugar de almacenamiento de residuos domésticos, no peligrosos y peligrosos al interior de la Nave de mantenimiento.

8	Manejo Residuos de	<p><b>Considerando 3.3.2.1 RCA N°068/2011</b>            [...] Los residuos de aceites, lubricantes, grasas son manejados en envases herméticos y almacenados temporalmente en Bodega RESPEL. [...]</p> <p><b>Considerando 3.3.3.2 RCA N°068/2011</b>            El manejo y disposición final de los residuos peligrosos generados en Pecket se realizará de acuerdo D.S. 148/2003 y Resolución Exenta Nº 2641 de la Autoridad Sanitaria del 17 de junio de 2010. Todo según tipo que se indica: [...]            Aceites Quemados. Provenientes de la mantención de maquinarias, equipos y vehículos, se depositan provisoriamente en tambores de color rojo, previo al traslado a lugar de disposición final [...]</p> <p><b>Considerando 5.1.7 RCA N°068/2011</b>            D.S. Nº 148/2003, Reglamento Sanitario sobre Manejo de Residuos Peligrosos, Ministerio de Salud.            Cumplimiento: Aceites usados, filtros, restos de grasas elementos contaminados con petróleo, entre otros, serán almacenados en la Bodega Respel [...]. El almacenamiento y transporte de este tipo de residuos cumplirá con todas las exigencias de este reglamento.</p>	Se observó el almacenamiento de tambores con aceites usados y filtros de aceite al interior de la Nave de mantención, específicamente fuera de la bodega de almacenamiento de residuos peligrosos habilitada para tal efecto.
