## INFORME DE FISCALIZACIÓN AMBIENTAL

### INSPECCIÓN AMBIENTAL

**Piscicultura Fiordo Aysén**

**DFZ-2013-145-XI-RCA-IA**

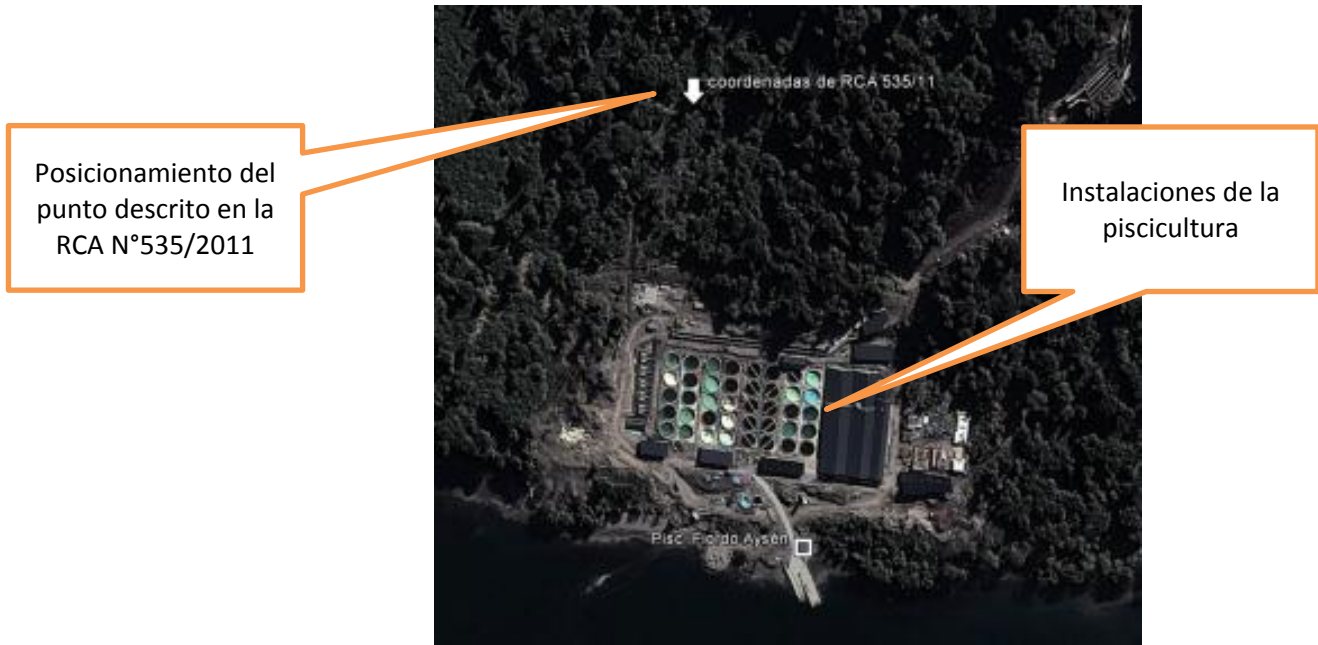
<b>Número de Hecho Constatado: 1</b>	<b>Estación:6</b>
<b>Exigencia:</b> <b>Considerando 3.10, RCA N°535/2011</b> Coordenadas de la piscicultura en tierra: Latitud (S): 45°17' 18"; Longitud (W): 73° 07' 18,3"	
<b>Hecho(s) constatado(s) durante la fiscalización:</b> Se constata que el punto descrito en el considerando 3.10 de la RCA N° 535/2011 corresponde a un punto ubicado a 140 m de las instalaciones.	
<b>Registros</b>

Figura 4	<b>Fuente: Google Earth</b>
<b>Descripción de Medio de Prueba:</b> Ubicación de las coordenadas indicadas en la RCA N°535/2011 Latitud (S): 45°17' 18"; Longitud (W): 73° 07' 18,3" y su ubicación con respecto a las instalaciones de la piscicultura.

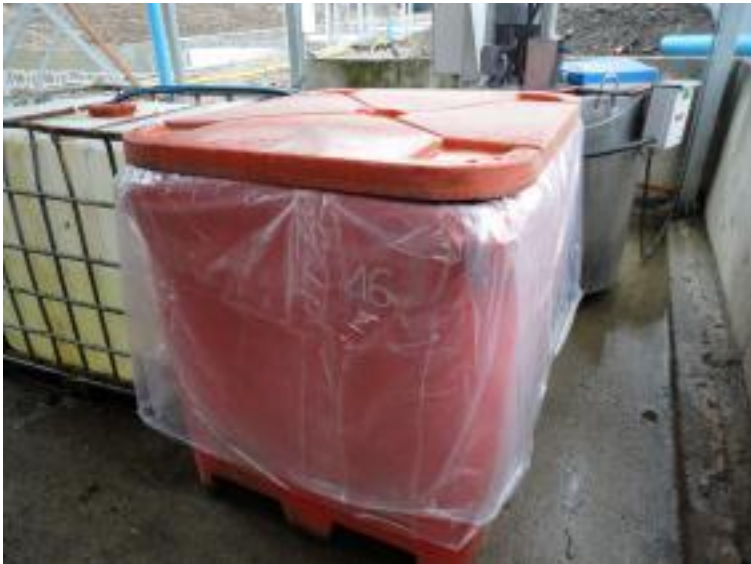
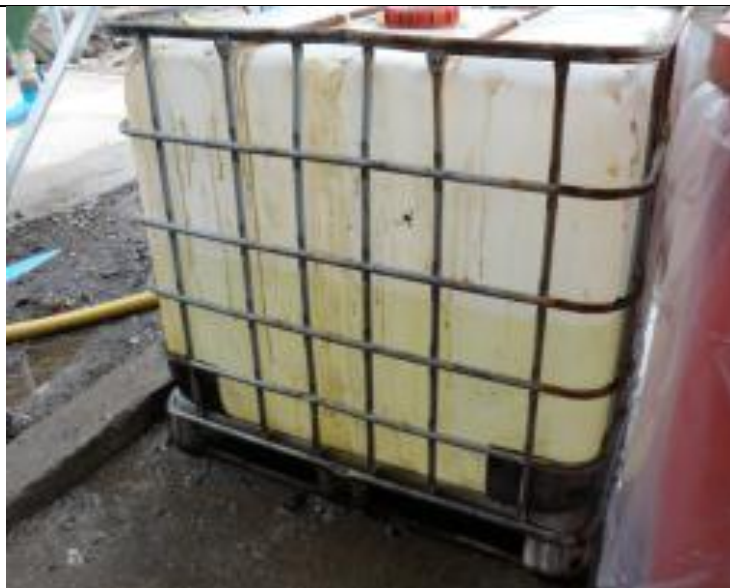
<b>Número de Hecho Constatado: 2</b>		<b>Estación:5</b>	
<b>Exigencia:</b> <b>Considerando 3.11.1.4, RCA N°535/2011</b> El pretil de contención consiste en un estanque de plástico reforzado en fibra de vidrio, que contiene al estanque triturador y al estanque de ácido fórmico, impidiendo que pueda haber derrames desde estos. El pretil tiene un volumen de contención de un 110%.			
<b>Hecho(s) constatado(s) durante la fiscalización:</b> En el sistema de ensilaje no existe pretil plástico reforzado con fibra de vidrio que contenga al estanque triturador y al estanque de ácido fórmico.			
<b>Registros</b>

Fotografía 1.		Fotografía 2.	
Fecha : 07 de marzo de 2013		Fecha : 07 de marzo de 2013	
Coordenadas WGS84		Coordenadas WGS84	
Norte: 4.983.025		Norte: 4.983.025	
Este: 647.270		Este: 647.270	
<b>Descripción Medio de Prueba:</b> Sistema de tratamiento y almacenamiento de mortalidad. Se observa el estanque contenedor de pasta ensilada y estanque triturador sin pretil de contención plástico reforzado en fibra de vidrio.		<b>Descripción Medio de Prueba:</b> Se observa el estanque contenedor de ácido fórmico sin pretil de contención plástico reforzado en fibra de vidrio.

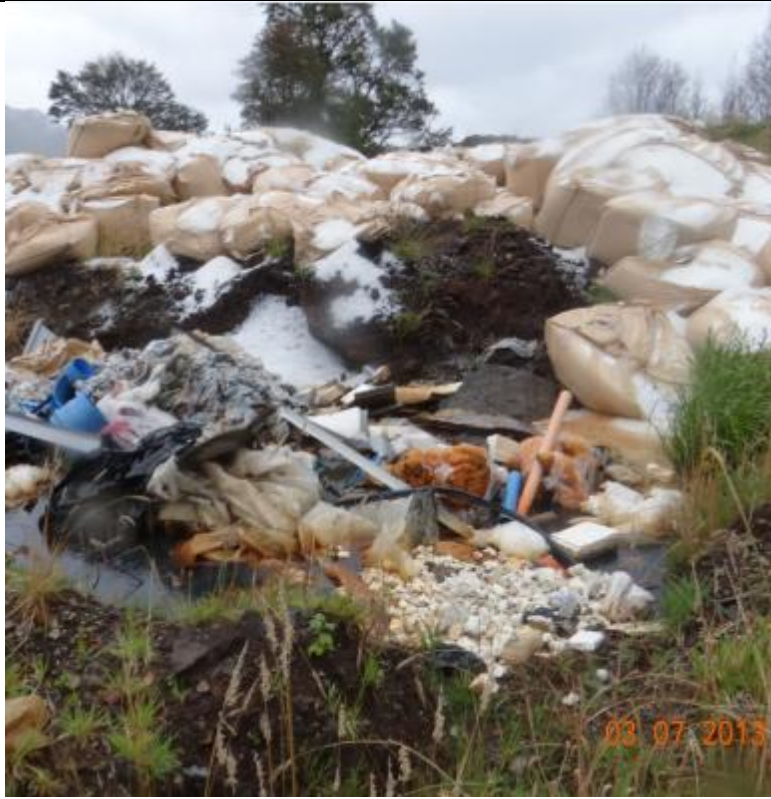
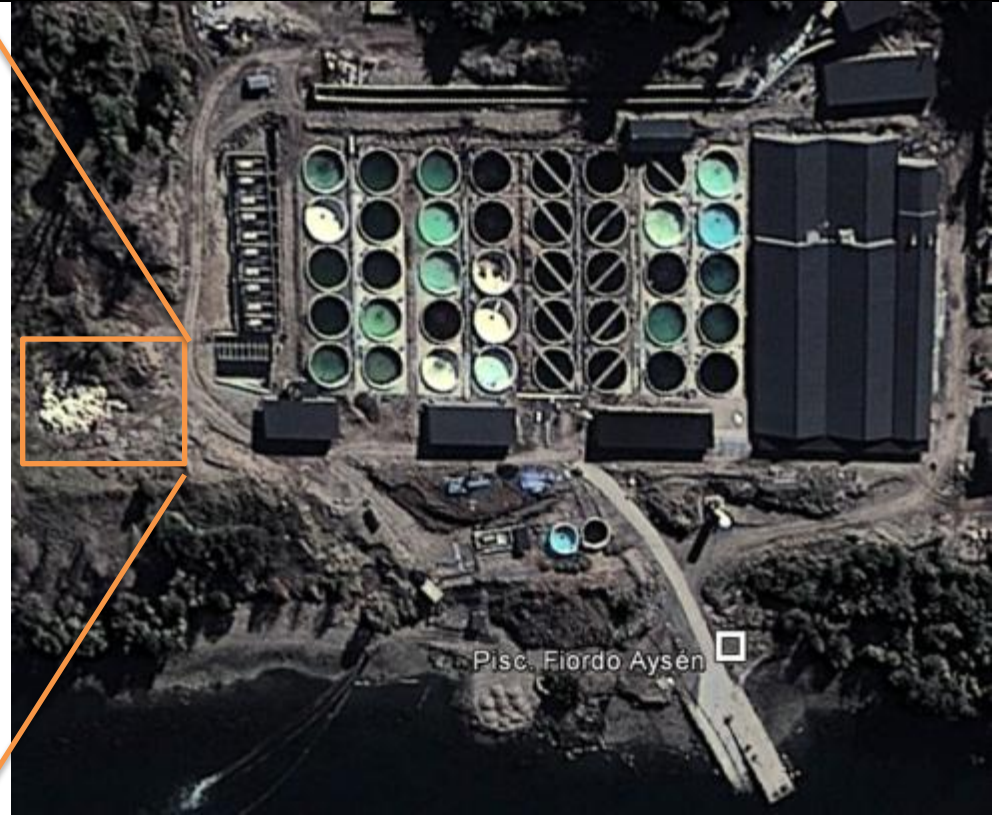
<b>Número de Hecho Constatado: 4</b>		<b>Estación:6</b>			
<b>Exigencia:</b> <b>Considerando 4.1, RCA N°535/2011</b> Se mantendrá la limpieza del área y terrenos aledaños a la Piscicultura de todo residuo generado por éste.					
<b>Hecho(s) constatado(s) durante la fiscalización:</b>					
a) Se observan desechos de construcción dispersos en el sector sur oeste del área perimetral. b) Se observa acopio de biofiltros (soportes plásticos de lechos fluidizados) junto a envases metálicos de refrigerante, dispersos en un área de aproximadamente 10 m x 8 m. Dicho acopio se ubica a 30 m al Este de las instalaciones y a 60 m al Norte de la playa. c) Al costado del acopio citado en la letra b), se observa un vertedero de residuos sólidos de construcción: plásticos, sacos, mantas aislantes, textiles, metales, maderas.					
<b>Registros</b>

Fotografía 7.		Fecha : 07 de marzo de 2013		Figura 5.			
Coordenadas WGS84	Norte: 4.983.086	Este: 647.130		Coordenadas WGS84	Norte:	Este:	
<b>Descripción Medio de Prueba:</b> Acumulación de residuos plásticos y desechos de construcción.				<b>Descripción Medio de Prueba:</b> Ubicación de la acumulación de residuos con respecto a las instalaciones y la línea de costa.

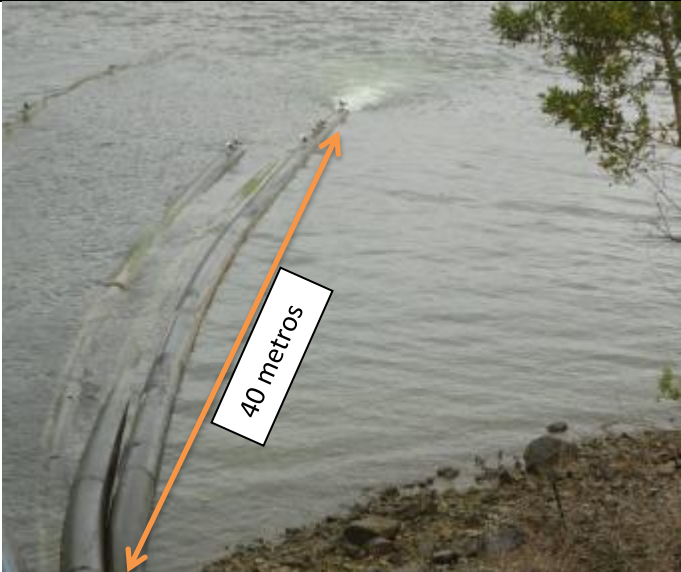
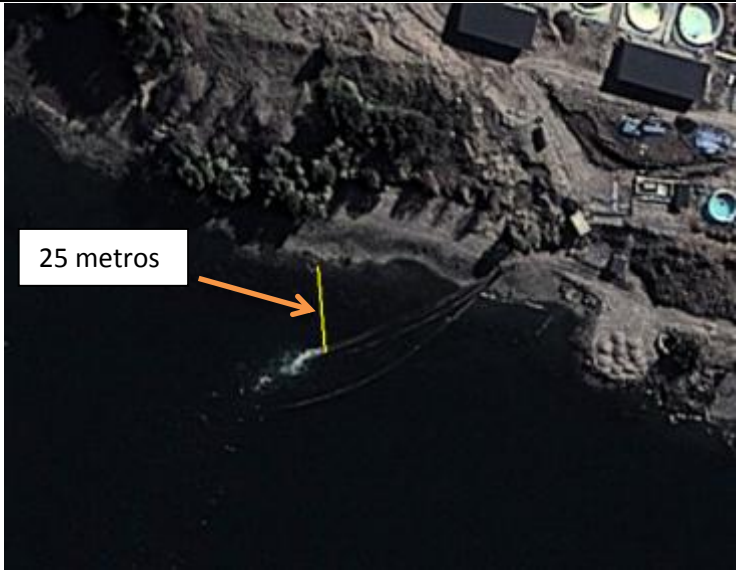
<b>Número de Hecho Constatado: 6</b>	<b>Estación: 2</b>
<b>Exigencia:</b> <b>Considerando 3.11.1.7, RCA N°535/2011</b> El sistema de emisario submarino será compartido por ambas pisciculturas, constará de 3 tuberías de 710 mm de diámetro nominal, con un largo de 167 m. que permitirán la descarga fuera de la Zona de Protección Litoral (ZPL) establecida en 91 m, según Resolución DGTM y MM Ord N°12.600/562	
<b>Hecho(s) constatado(s) durante la fiscalización:</b> a) Existe un ducto paralelo a las instalaciones que descarga los excedentes de agua dulce no utilizada. Dicho ducto se encuentra semienterrado, al costado Este, paralelo a la planta de tratamiento de riles (Rotofiltros) y descarga el agua dulce en la última cámara previa a la descarga del emisario b) Uno de los ductos de descarga se encuentra cortado descargando en la superficie, dentro de la zona de protección litoral, aproximadamente a 40 m de la orilla, medidos sobre el ducto. Según declaraciones del encargado, Sr. Nicolás Jaramillo, esta rotura se produjo en diciembre de 2012.

Fotografía 8.		Fecha : 07 de marzo de 2013		Figura 6	
Coordenadas WGS84		Norte: 4.982.957    Este: 647.238		Coordenadas WGS84	
		Norte: 4.982.957    Este: 647.238			
<b>Descripción Medio de Prueba:</b> Tubo del emisario roto, descargando dentro de la Zona de Protección Litoral.			<b>Descripción Medio de Prueba:</b> Imagen satelital ( <i>Fuente: Google Earth</i> ) donde es posible apreciar que la distancia en línea recta de la descarga superficial del emisario a la línea de costa es de 25 metros.

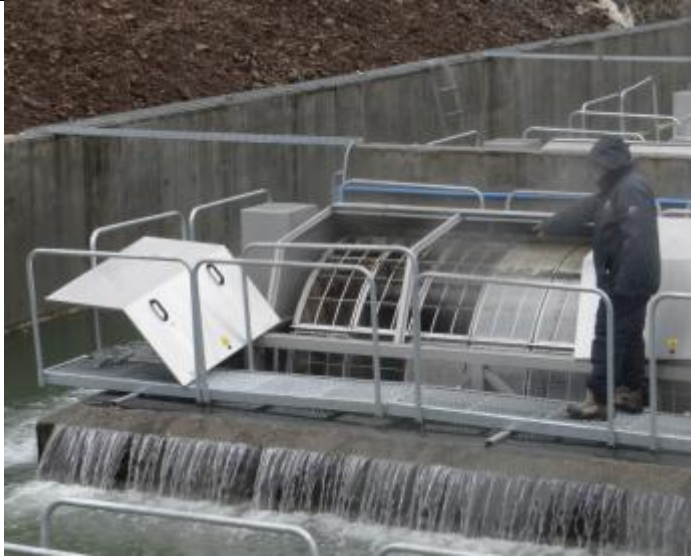
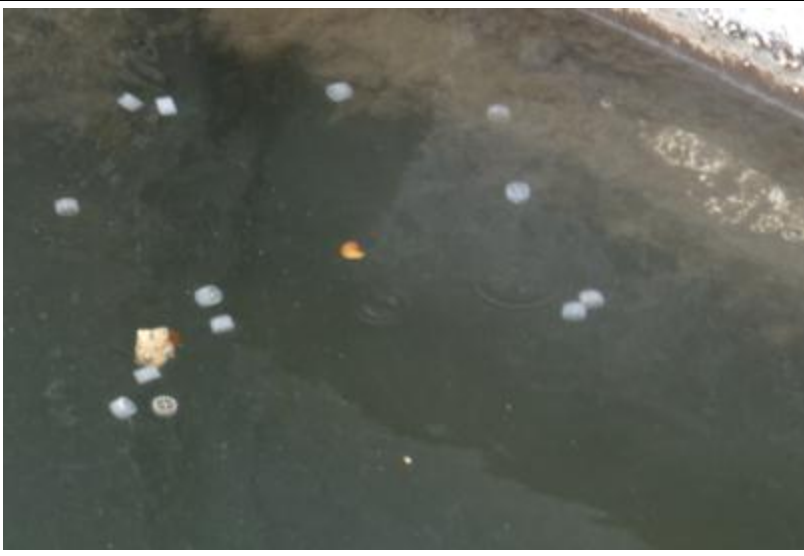
<b>Número de Hecho Constatado: 7</b>	<b>Estación:11</b>
<b>Exigencia:</b> <b>Considerando 3.11.1.6, RCA N°535/2011</b> Para el tratamiento de los efluentes se utilizará un sistema de tratamiento de aguas, el que dispondrá de 10 filtros rotatorios para realizar la separación de sólidos y posterior prensado de los lodos y un sistema de desinfección de efluente UV, donde se instalará una cámara de muestreo y sistema de medición de caudal.	
<b>Hecho(s) constatado(s) durante la fiscalización:</b> a) Se observaron 10 filtros rotatorios en paralelo, de los cuales 2 estaban fuera de servicio. b) El sistema de tratamiento de efluentes estaba siendo bypassado ya que el último filtro estaba fuera de servicio, con sus mallas rotas y su compuerta de acceso abierta, descargando riles no tratados hacia el emisario. c) La descarga de sólidos retenidos por los rotofiltros rebalsaba junto a la compuerta de entrada, volviendo a ingresar a estos equipos. De acuerdo a lo expresado por el encargado, Sr. Nicolás Jaramillo, lo anterior se debe a que en esos momentos la planta de deshidratado estaba detenida y el nivel del pozo de succión estaba más alto que la cota del ducto de sólidos. d) No se han instalado filtros UV en la descarga.

Fotografía 9.	Fecha : 07 de marzo de 2013	Fotografía 10.	Fecha : 07 de marzo de 2013
Coordenadas WGS84	Norte: 4.983.023      Este: 647.250	Coordenadas WGS84	Norte: 4.983.023      Este: 647.250
<b>Descripción Medio de Prueba:</b> Rotofiltro con su tela rota, lo que no permite la retención de sólidos en el sistema.		<b>Descripción Medio de Prueba:</b> Elementos plásticos flotando en la cámara de carga, ubicada previa al ingreso al rotafiltro dañado.

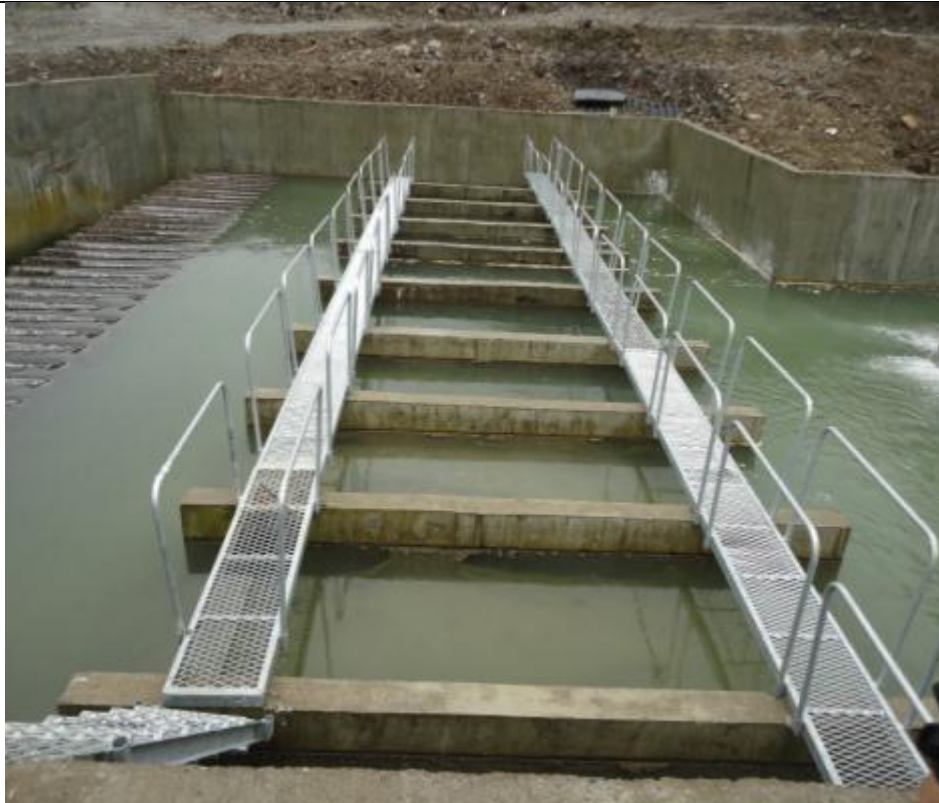
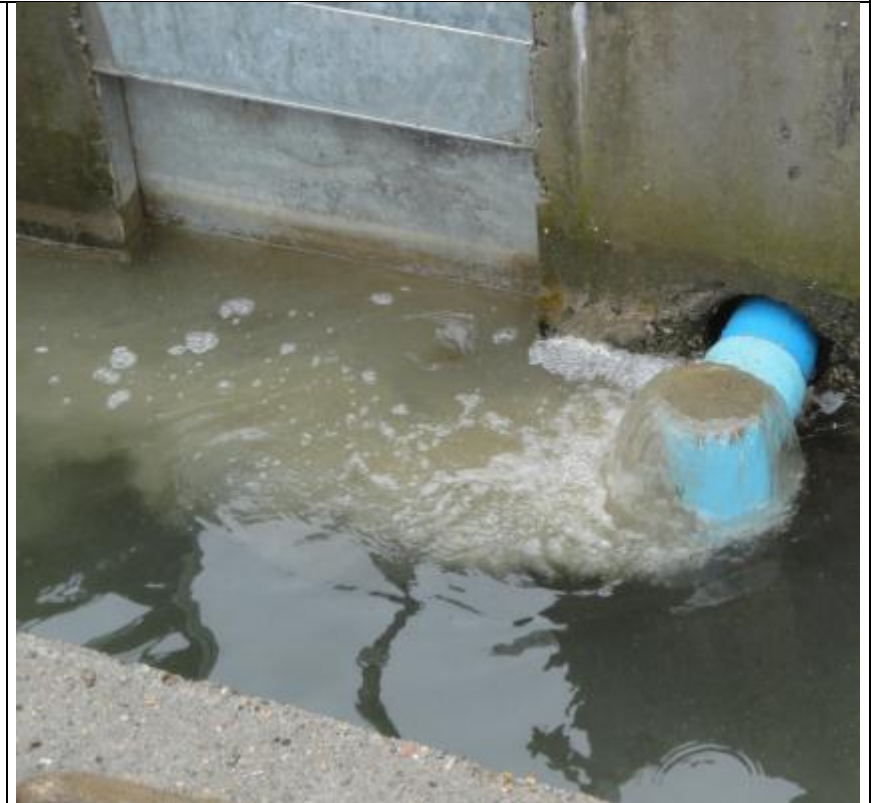
Fotografía 11.		<b>Fecha : 07 de marzo de 2013</b>		Fotografía 12.		<b>Fecha : 07 de marzo de 2013</b>	
<b>Coordenadas WGS84</b>	<b>Norte:</b> 4.983.023	<b>Este:</b> 647.250		<b>Coordenadas WGS84</b>	<b>Norte:</b> 4.983.023	<b>Este:</b> 647.250	
<b>Descripción Medio de Prueba:</b> Estructura para la instalación del sistema de desinfección UV. Se observan las estructuras de soporte, pero el sistema de desinfección UV no ha sido instalado.				<b>Descripción Medio de Prueba:</b> La descarga de sólidos retenidos por los rotofiltros rebalsa junto a la compuerta de entrada, volviendo a ingresar al equipo. Esta acción mecánica reduce el tamaño de las partículas en suspensión permitiendo a éstas atravesar las telas de retención de sólidos.

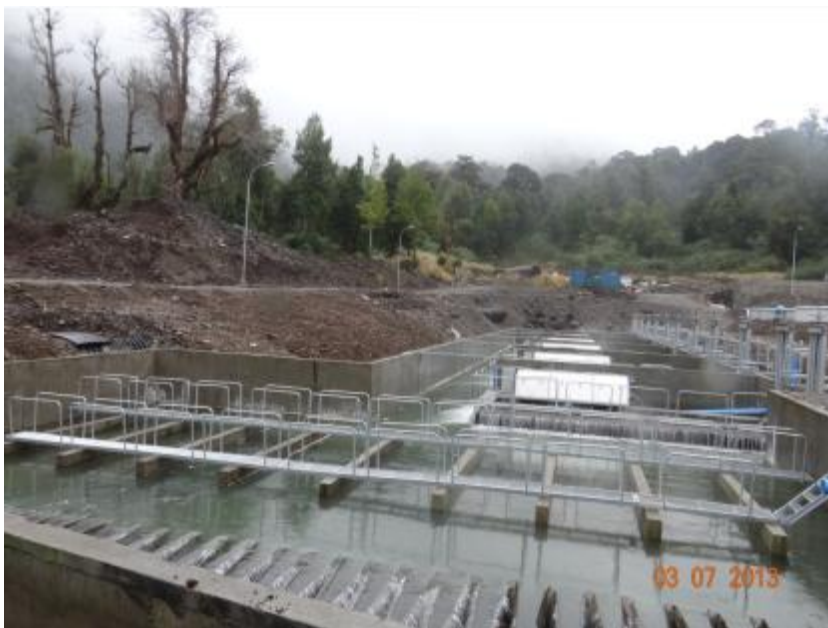
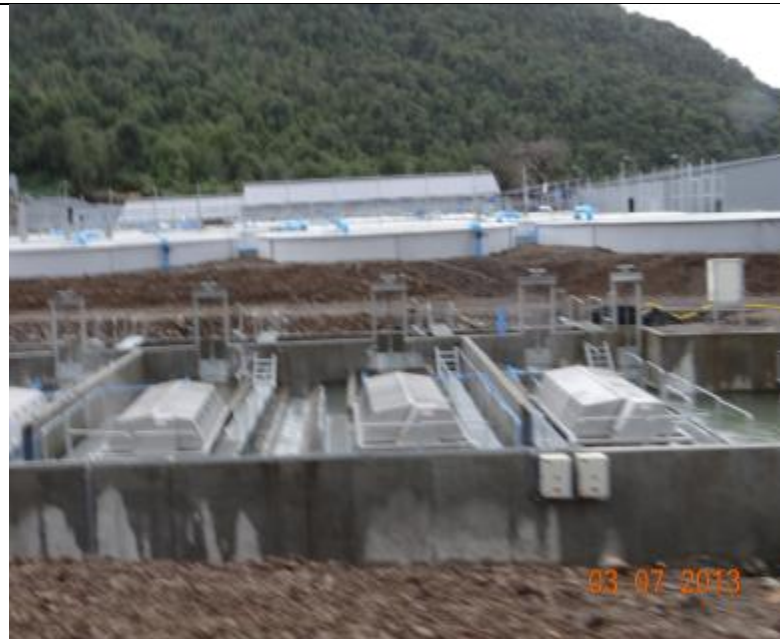
Fotografía 13.	<b>Fecha : 07 de marzo de 2013</b>		Fotografía 14.	<b>Fecha : 07 de marzo de 2013</b>	
<b>Coordenadas WGS84</b>	<b>Norte: 4.983.023</b>	<b>Este: 647.250</b>	<b>Coordenadas WGS84</b>	<b>Norte: 4.983.023</b>	<b>Este: 647.250</b>
<b>Descripción Medio de Prueba:</b> Vista general de la planta de tratamiento de riles y los 10 rotofiltros en paralelo			<b>Descripción Medio de Prueba:</b> Vista de costado, observando la distribución de cada Rotofiltro en su celda.

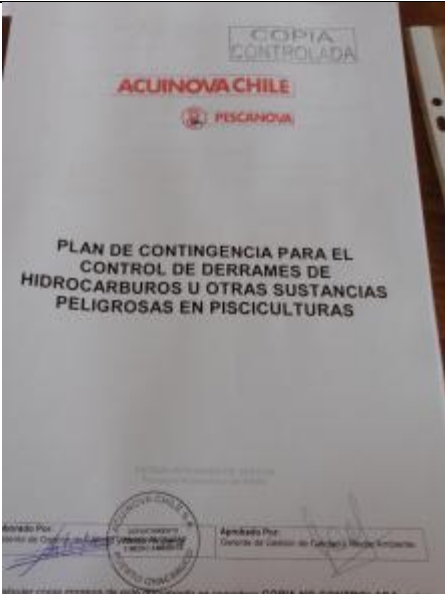
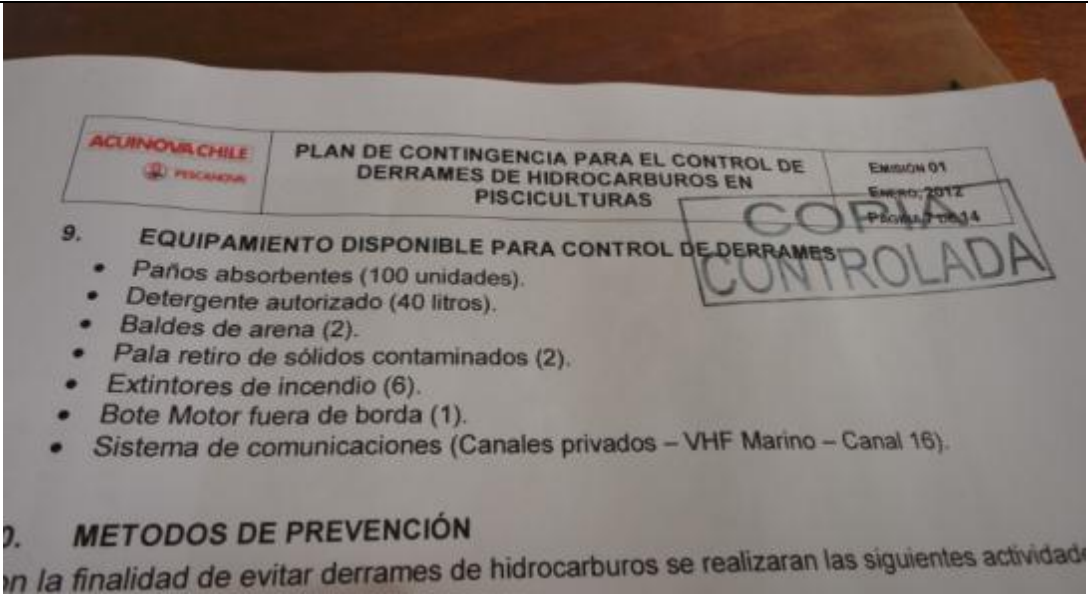
<b>Número de Hecho Constatado: 13</b>	<b>Estación:1</b>
<b>Exigencia:</b> <b>Considerando 3.11.5, RCA N°535/2011</b> “El titular presenta los siguientes procedimientos, instructivos y planes de contingencia: .... • Plan de contingencia frente a derrames de hidrocarburos ....”	
<b>Hecho(s) constatado(s) durante la fiscalización:</b> El titular presenta “Plan de Contingencia para el control de derrames de hidrocarburos u otras sustancias peligrosas en pisciculturas”. Se constata que no existen paños absorbentes ni dispersante para hidrocarburo en las instalaciones.

Fotografía 15.	<b>Fecha : 07 de marzo de 2013</b>		Fotografía 16.	<b>Fecha : 07 de marzo de 2013</b>	
<b>Coordenadas WGS84</b>	<b>Norte: ---</b>	<b>Este: ---</b>	<b>Coordenadas WGS84</b>	<b>Norte:</b>	<b>Este:</b>
<b>Descripción Medio de Prueba:</b> Plan de Contingencia para el control de derrames de hidrocarburos u otras sustancias peligrosas en pisciculturas.			<b>Descripción Medio de Prueba:</b> Página 7 del Plan de Contingencia para el control de derrames de hidrocarburos u otras sustancias peligrosas en pisciculturas, donde se describe el equipamiento disponible para enfrentar esta emergencia.

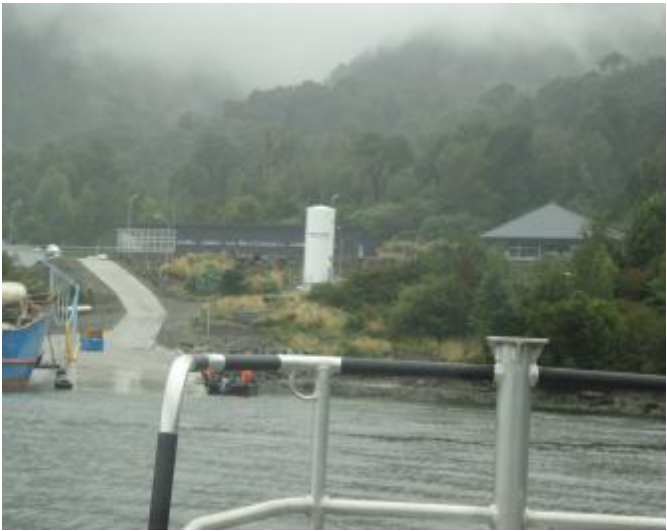
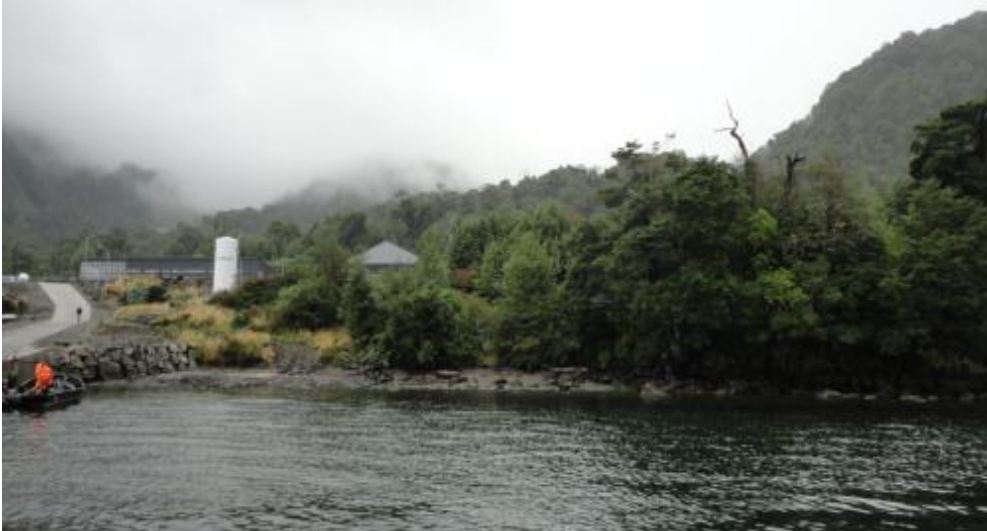
Número de Hecho Constatado: 14		Estación:6			
<p><b>Exigencia:</b>  <b>Considerando 3.7, RCA N°754/2008</b>          "...se construirá un sobre relieve o camellón entre la línea de costa (paralelo a ella) y las instalaciones. La actividad antes descrita permitirá cubrir por completo este camellón con vegetación nativa en multiestratos lo que "aislaría" -para los observadores del fiordo- las instalaciones "industriales"...". (comillas según original)  <b>Considerando 6, RCA N°535/2011</b>          Al momento de diseñar los sectores de áreas verdes y la generación de cortinas vegetales, se considerarán los individuos de <i>Lophosoria quadripinnata</i> del sector.</p>					
<p><b>Hecho(s) constatado(s) durante la fiscalización:</b>          No se observa un camellón construido entre el fiordo y las instalaciones, que las cubra a la vista desde el mar.          Tampoco se observaron obras de paisajismo o diseño de áreas verdes.</p>

Fotografía 17.	Fecha : 07 de marzo de 2013		Fotografía 18.	Fecha : 07 de marzo de 2013	
Coordenadas WGS84	Norte: 4.982.902	Este: 647.309	Coordenadas WGS84	Norte: 4.982.902	Este: 647.309
<p><b>Descripción Medio de Prueba:</b>          Rampa de acceso a las instalaciones, desde el mar, no se observa construcción de camellón que aisle visualmente las instalaciones.</p>			<p><b>Descripción Medio de Prueba:</b>          Se observa el entorno vegetal y el impacto en el paisaje de las instalaciones de la piscicultura las que son plenamente visibles en ausencia de cortina vegetal.</p>

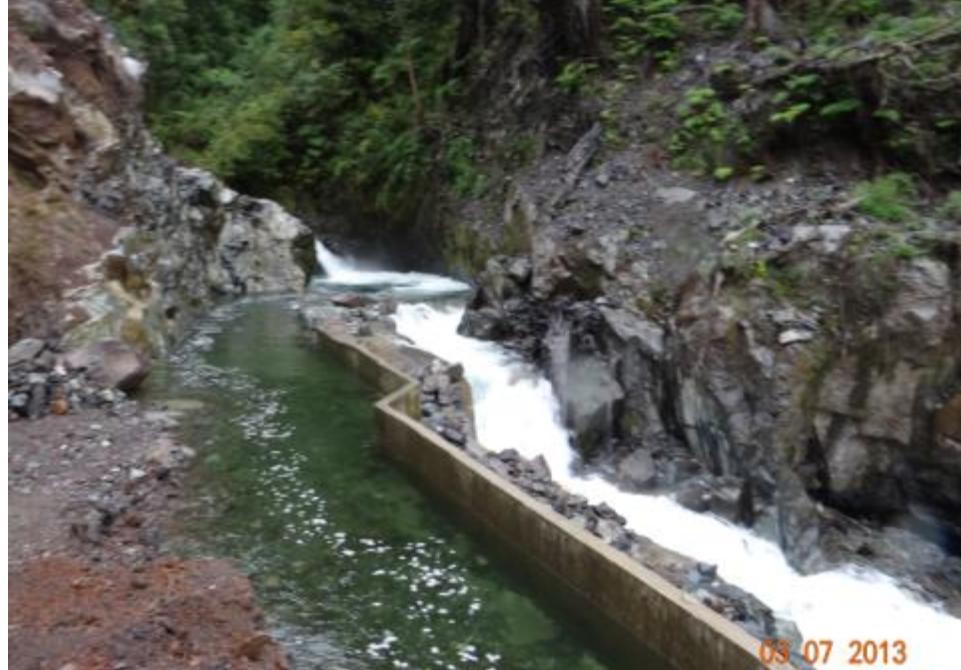
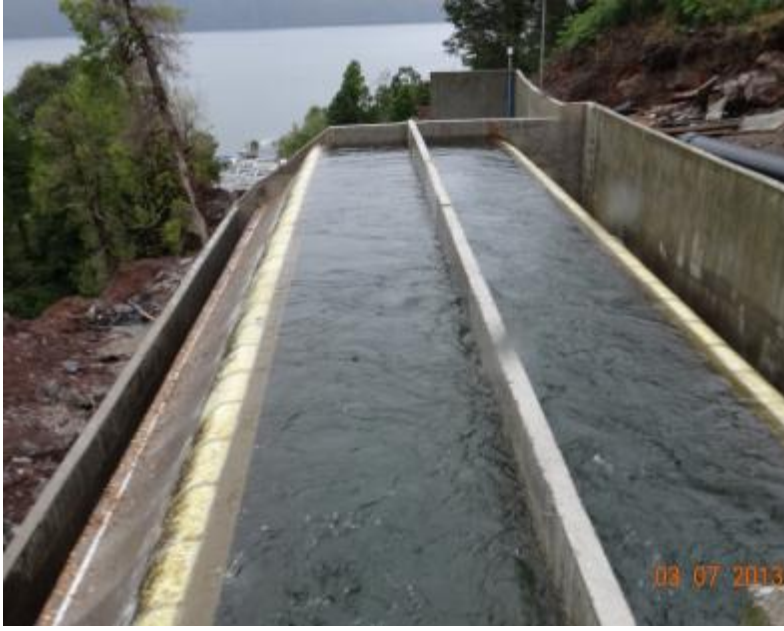
Número de Hecho Constatado: 15		Estación: 7	
<b>Exigencia:</b> <b>Considerando 3.11.1.8, RCA N°535/2011</b> El tipo de captación es por medio de una bocatoma lateral sin necesidad de embalsamiento de agua. Total: 5.120 l/s agua dulce.			
<b>Hecho(s) constatado(s) durante la fiscalización:</b> a) Se observan obras de captación lateral construidas en hormigón. b) No hay medidor de caudal en la captación o demás obras de la aducción.			
Registros

Fotografía 19.		Fecha : 07 de marzo de 2013	
Coordenadas WGS84		Norte: 4.983.201	Este: 647.631
<b>Descripción Medio de Prueba:</b> Bocatoma de agua dulce		<b>Descripción Medio de Prueba:</b> Filtro gravitacional autolimpiante ubicado en el sector de la captación de agua dulce, en la aducción, aguas abajo de la captación. Sin medidor de caudal.
