INFORME DE FISCALIZACIÓN AMBIENTAL

INSPECCIÓN AMBIENTAL

Camino Estancia Vicuña-Yendegaia

DFZ-2013-1460-XII-RCA-IA

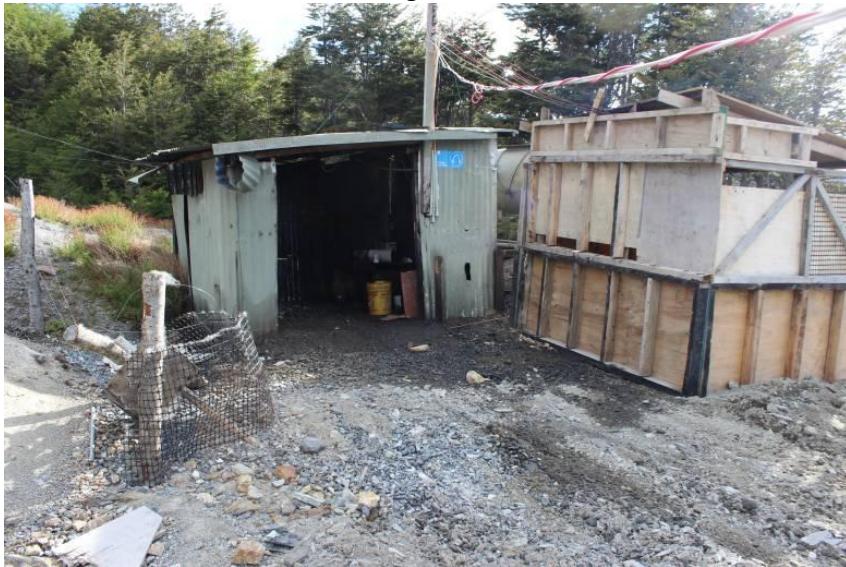
- a) Durante el recorrido del campamento ubicado en el kilómetro 59.900, se pudo observar en el sector aledaño al motor generador del campamento un derrame de petróleo en el suelo. Fotografías 2 y 3.
- b) De igual forma, conforme se observa en fotografía 5, el lugar utilizado para el almacenamiento de petróleo se instaló al borde de una superficie con pendiente, sin un sistema de hermético de contención y recuperación de derrames.

Fotografía 1	Fecha: 11/12/2013	
Coordenadas	Norte: -	Este: -
Descripción Medio de Prueba:	Vista exterior de la bodega de combustible construida con zinc y madera.

- c) Del examen de la información indicada en el párrafo precedente se advierte que el titular efectuó las acciones destinadas a efectuar el retiro de la tierra empetrrolada y la reposición del material extraído, sin adjuntarse documentos que acrediten que efectivamente se efectuó la disposición final del material extraído en lugares autorizados.

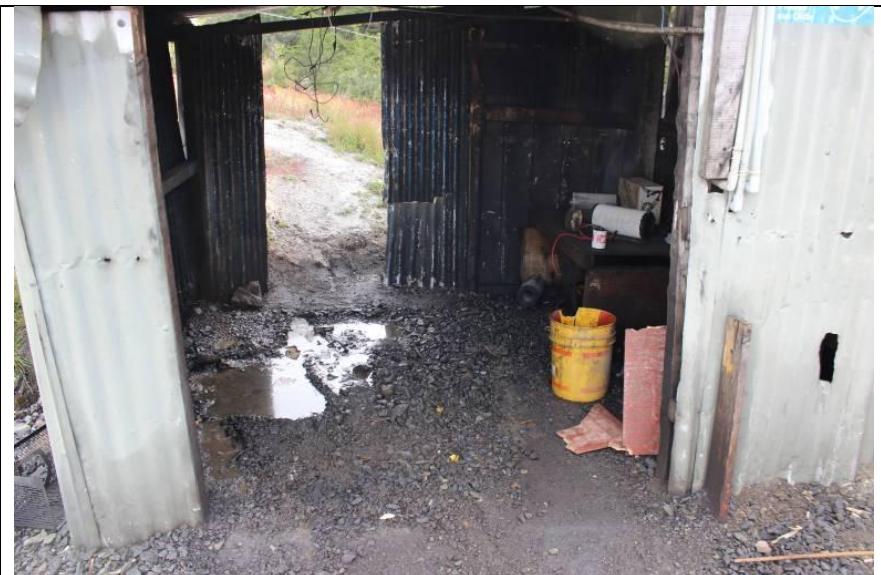
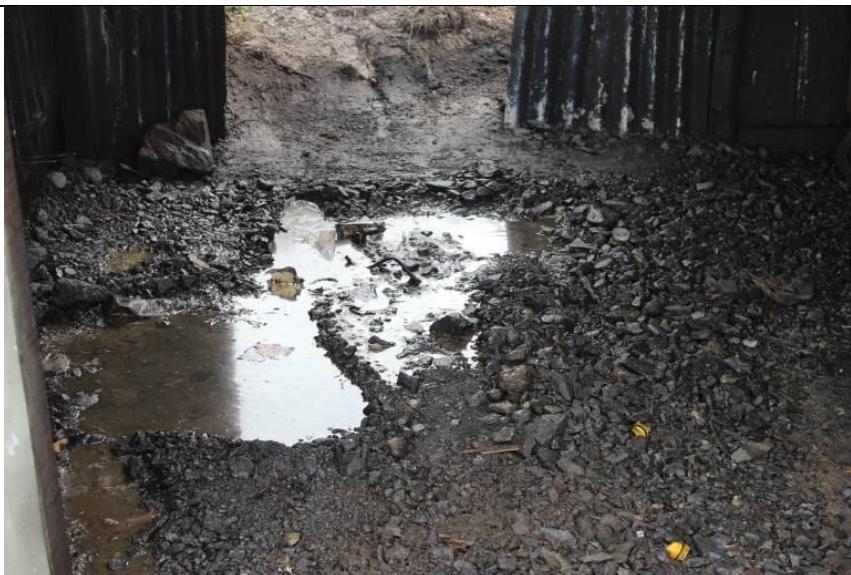
Fotografía 2.	Fecha: 11/12/2013	
Coordenadas	Norte: -	Este: -
Descripción Medio de Prueba: En la fotografía 2 se observa sección inferior de bodega de combustible, en cuyo suelo no se advierte la presencia de algún tipo de protección impermeable, existiendo además un derrame de hidrocarburos. La fotografía 3 es un acercamiento a la zona en donde se puede apreciar las características del suelo donde ha ocurrido derrame de hidrocarburos.

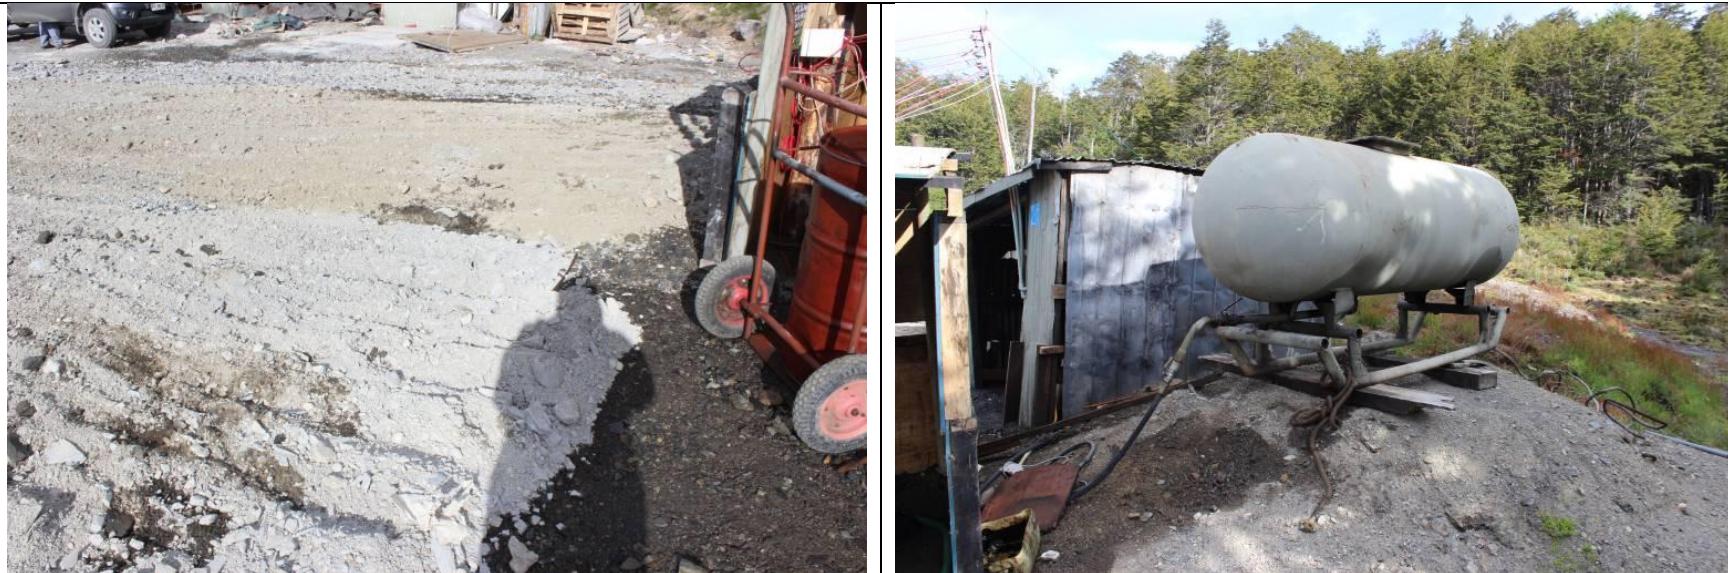
Fotografía 4. Fecha: 11/12/2013

En la fotografía 4, se observa derrames de hidrocarburos cubiertos con tierra. La fotografía 5 muestra el sistema de almacenamiento de petróleo dejando en evidencia el tipo de terreno adyacente.

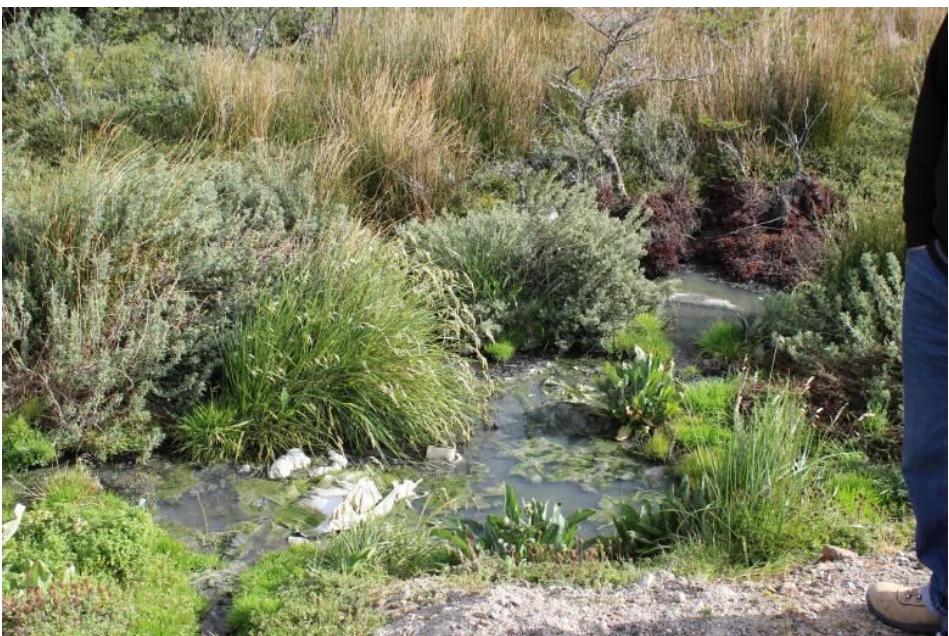
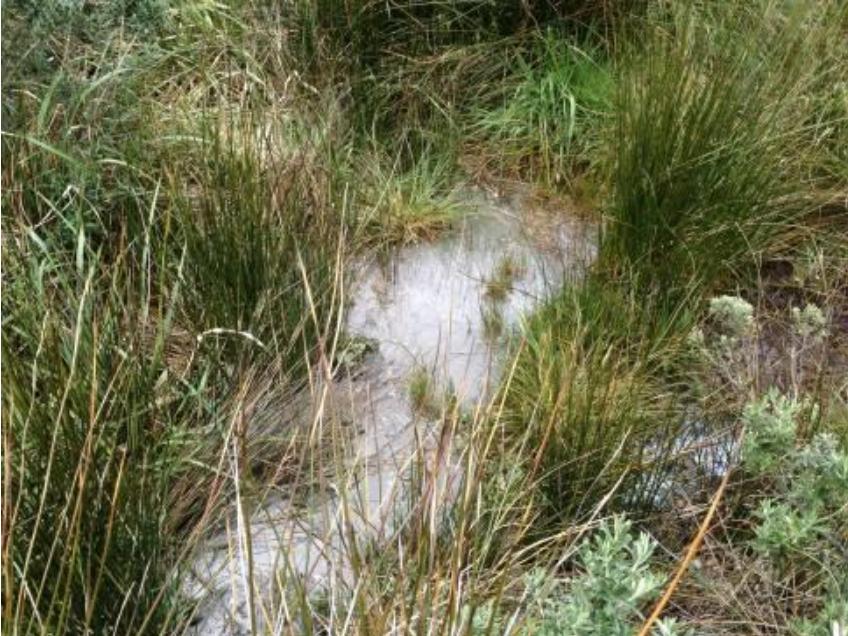
- Se constata el funcionamiento de una planta de tratamiento para aguas servidas cuya descarga es por infiltración.
- Se observó en terreno que la planta de tratamiento presenta roturas en su ducto de salida, lo que genera afloramientos en superficie. El hecho fue constatado en la inspección ambiental por parte del encargado de la fiscalización y quedó establecida en el acta.
- Se registraron mediante fotografía afloramientos superficiales de aguas servidas durante la Inspección Ambiental

Fotografía 6.	Fecha : 11/12/2013		Fotografía 7.	Fecha : 11/12/2013	
Coordenadas ---	Coordenada Norte: ---	Coordenada Este: ---	Coordenadas ----	Coordenada Norte: --	Coordenada Este: --
Descripción Medio de Prueba: Afloramiento de aguas servidas en la superficie y residuos sólidos presente en el suelo.			Descripción Medio de Prueba: Aguas servidas en la superficie del terreno.
