INFORME DE FISCALIZACIÓN AMBIENTAL

INSPECCIÓN AMBIENTAL

MINA LOS BRONCES - ANGLOAMERICAN

DFZ-2013-1468-INTER-RCA-IA

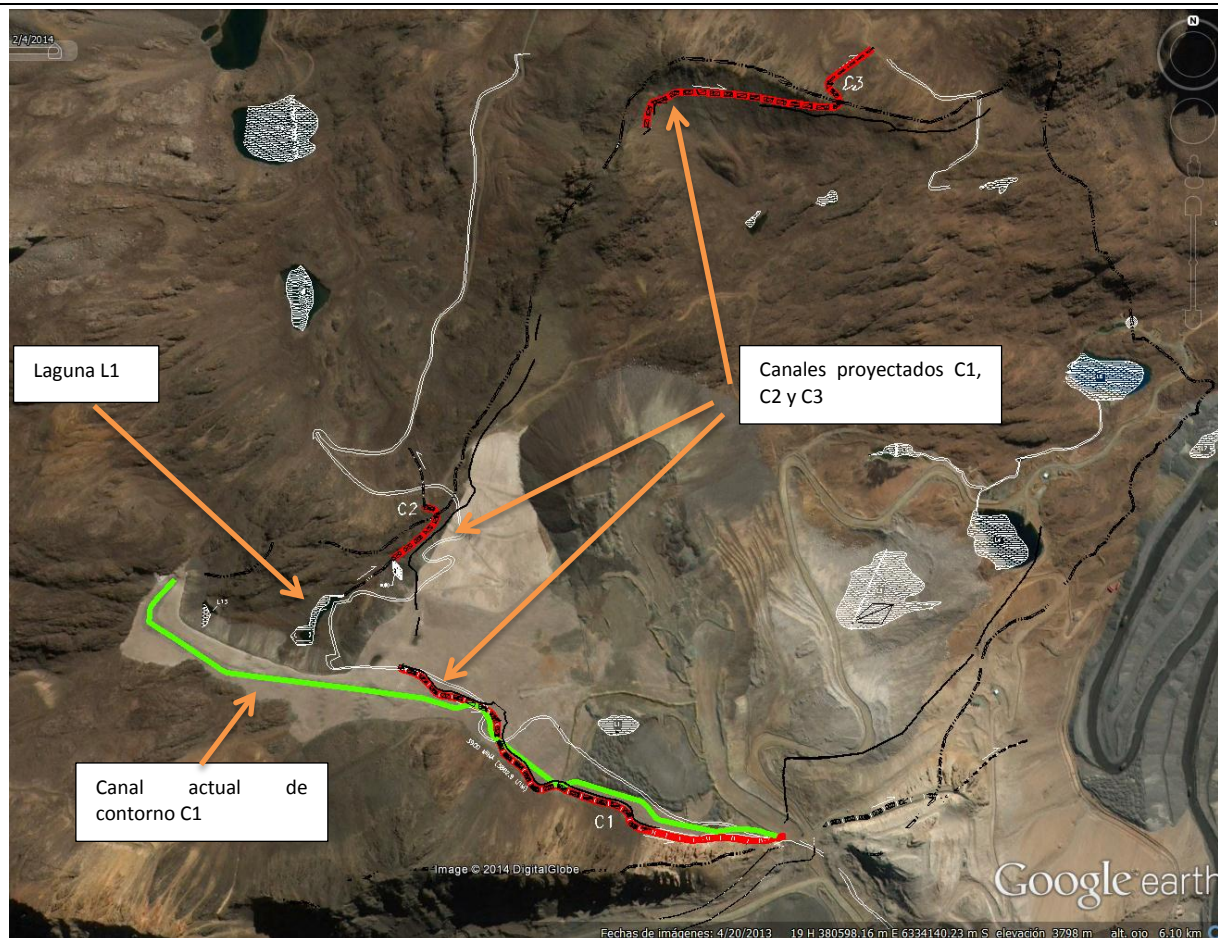
Imagen 1

Imagen, muestra actual Layout de canal de contorno actualmente construido "C1" (en color verde), líneas en color rojo canales proyectados en evaluación ambiental "C1", "C2" y "C3".

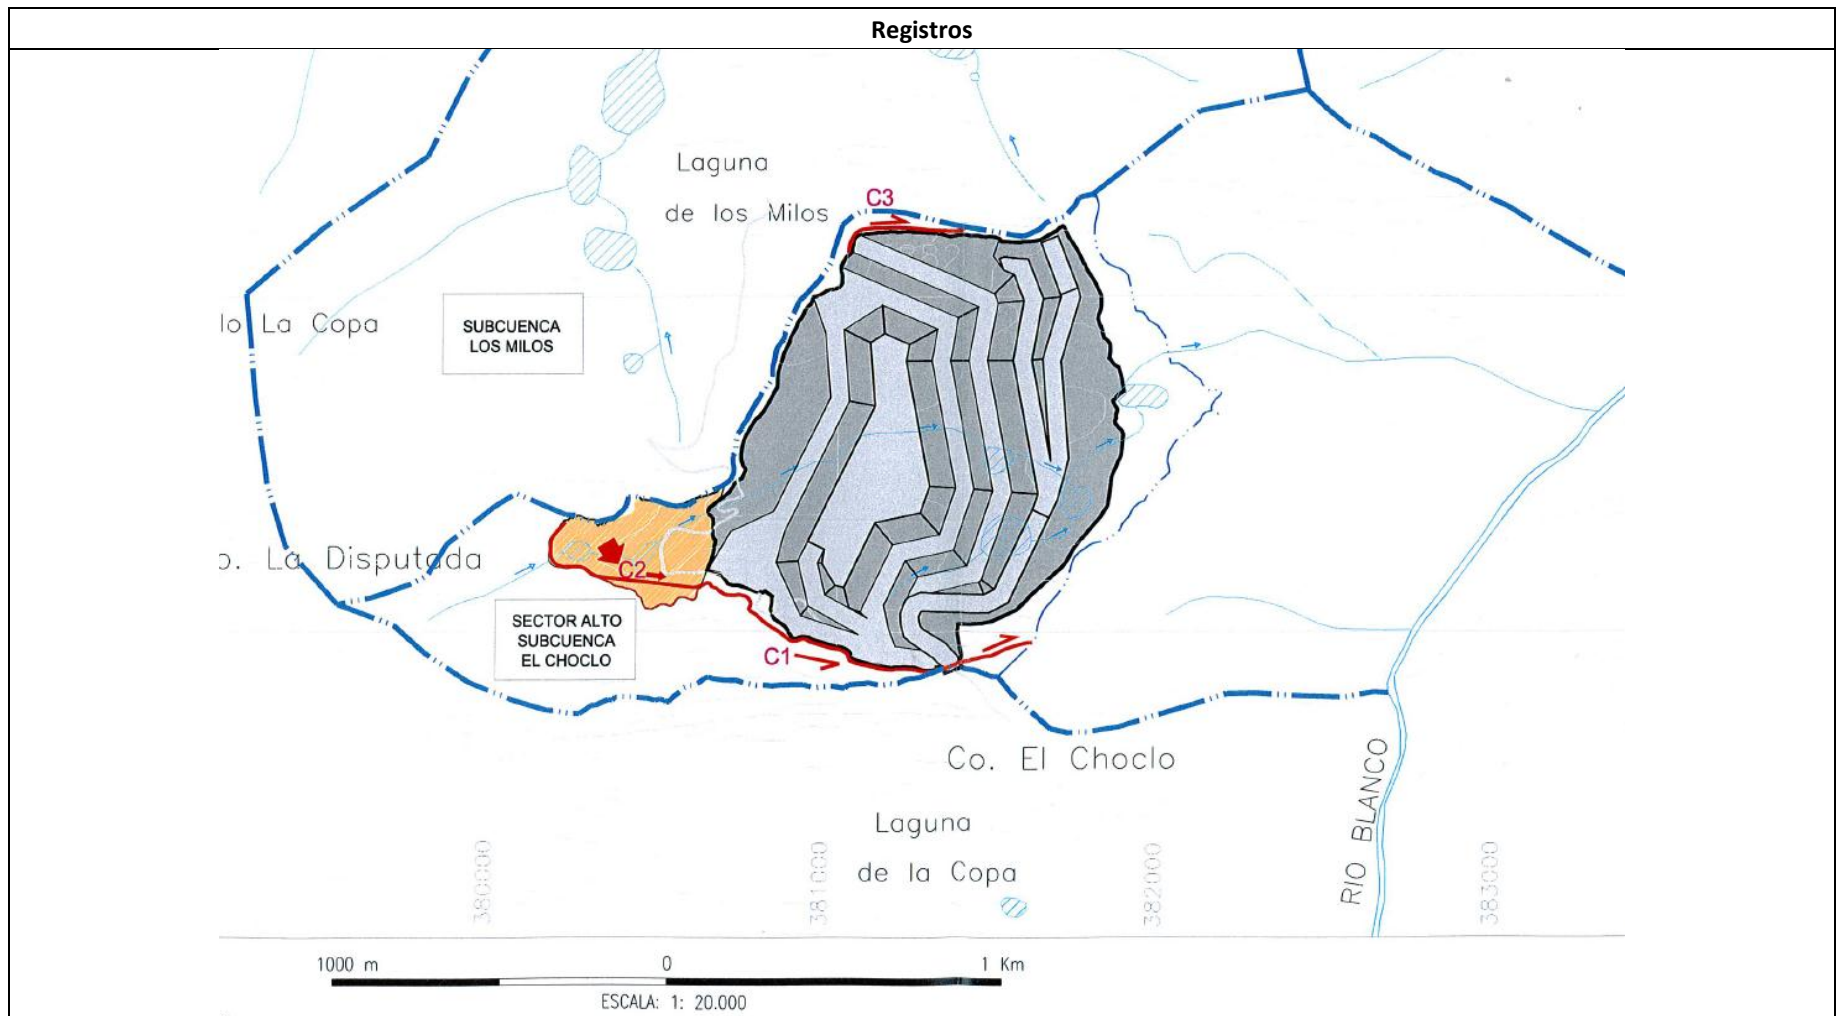
| Imagen 3 | Fecha 26-11-2013 | |

| Descripción Medio de Prueba: Imagen muestra la configuración presentada en pertinencia, línea en color rojo indica configuración de canales de contorno. | | |

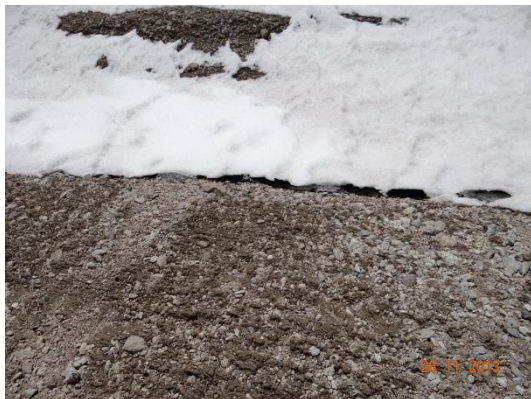
- a. En terreno se pudo constatar que los canales de contorno de depósito de estériles se encuentran completamente cubiertos con nieve. Además se aprecia un sector con desnivel (alrededor de 10 metros de largo) contrario a pendiente diseñada (pequeña loma). En la fecha que se realizó (noviembre 2013) la fiscalización corresponde a época de deshielo para el sector donde se encuentra emplazado el proyecto.

| Descripción Medio de Prueba: Canal de contorno tapado por nieve. | Descripción Medio de Prueba: Vista de canal de contorno tapado por nieve. |

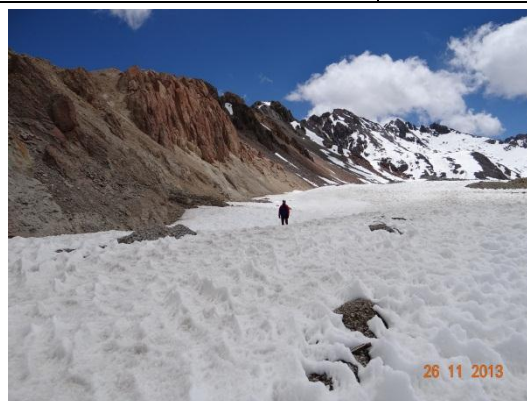
| Fotografía 3. | Fecha : 26-11-2013 |

| Descripción Medio de Prueba: Ubicación de funcionario indica depresión en canal de contorno, que genera sector con pendiente contraria al excurrimiento proyectado. |

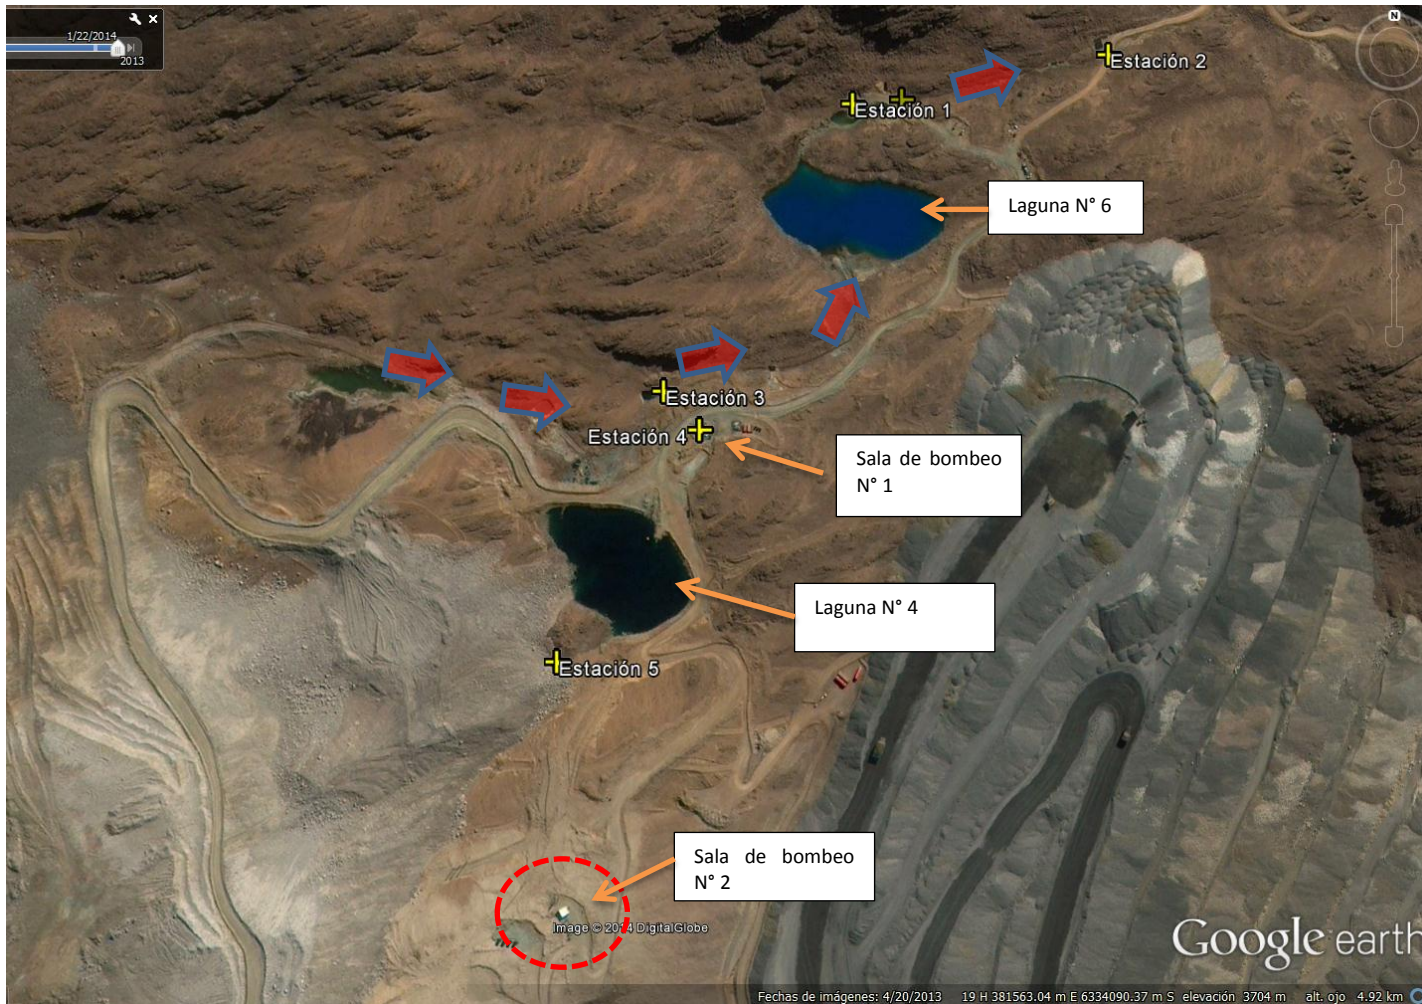
| Imagen 4 | Fecha :22-01-2014 | |

| Hechos constatados durante la fiscalización: <ul style="list-style-type: none">a. Se constata que aguas de drenaje generadas en depósito de estériles (pie del depósito, sector sur), las que escurren por gravedad y son acumuladas en laguna N° 4, la cual no cuenta con impermeabilización. Estas aguas son captadas a través de bomba de impulsión instalada en balsa de flotación sobre la laguna, desde aquí es enviada a sala de bombeo n°1 y luego a sala de bombeo n° 2. Según lo indicado por Marcela Díaz (Analista de Permisos), las aguas son dispuestas finalmente en proceso de lixiviación de minerales sulfurados de baja ley de cobre en botadero “La Copa”.b. A un costado de sala de bombeo n° 1 se observan 2 contenedores al interior de pretil de contención, fabricado en hormigón armado e impermeabilizado por medio de geomembrana. Según lo comunicado por Karin Espindola (Jefe de Permisos), se trataría de un sistema de neutralización que habría funcionado transitoriamente en diciembre de 2012 durante la construcción y puesta en marcha del sistema de bombeo de drenaje actual.c. Se constata en coordenadas (381.666; 6.334.176, WGS 84) cañerías de color azul y otras de color amarillo provenientes de sistema de neutralización en desuso (de acuerdo a lo señalado por Karin Espindola y Marcela Díaz), las que están dispuestas en parte en escurrimiento superficial de agua que va desde laguna N° 4 a laguna N° 6.d. Se constata construcción de obra de arte confeccionada en hormigón armado para conducción a canaleta parshall. Sin embargo las aguas provenientes de laguna n° 6 son conducidas a un costado de obra mediante tubería de plástico de aproximadamente 60 cm de diámetro. Estas aguas escurren por gravedad y llegan finalmente a Rio Blanco.e. Las aguas generadas en pie de botadero sector norte escurren sin tratamiento alguno hasta Laguna N° 6 y finalmente a Rio Blanco, las aguas generadas en pie de botadero sector sur llegan a laguna N° 4, las que son bombeadas y dispuestas en botadero La Copa. | |

| Descripción de Medio de Prueba: Flechas rojas indican la dirección de escurrimiento de las aguas provenientes desde pie de botadero sector norte. | | |

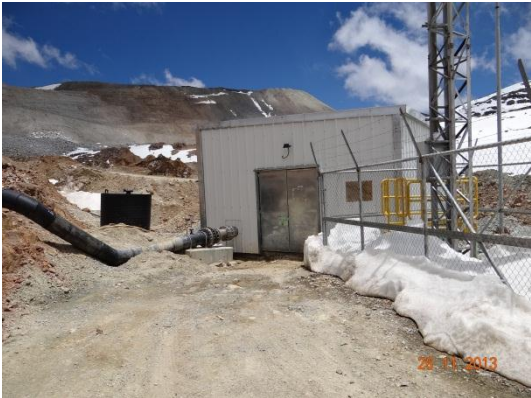
| Descripción Medio de Prueba: Estación de bombeo n° 1. | | Descripción Medio de Prueba: Balsa bomba dispuesta en laguna n° 4. | | | |

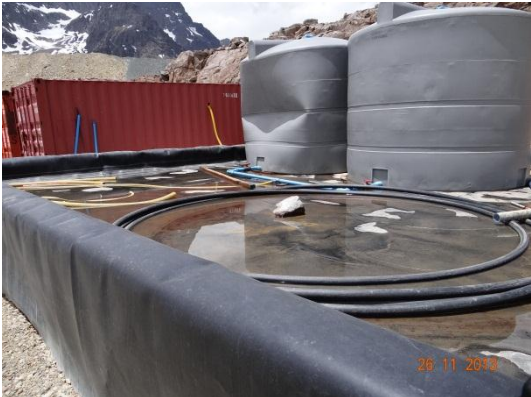
| Descripción Medio de Prueba: Sistema de manejo de drenajes ácidos en desuso. | | Descripción Medio de Prueba: Mangueras y ductos de antiguo sistema de manejo de drenajes ácidos en desuso. | | | |

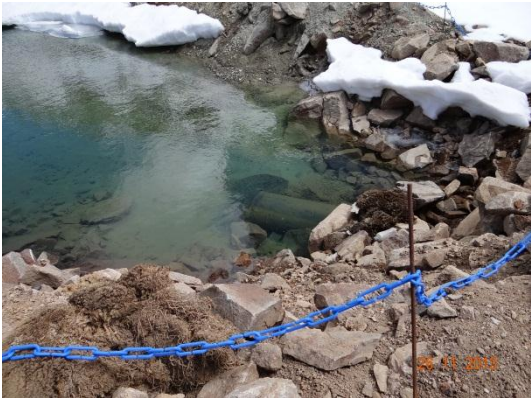
| Descripción Medio de Prueba: Inicio de ducto de descarga de aguas contiguo a canaleta parshall. | | | Descripción Medio de Prueba: Salida de ducto de descarga de aguas contiguo a canaleta parshall. | | |

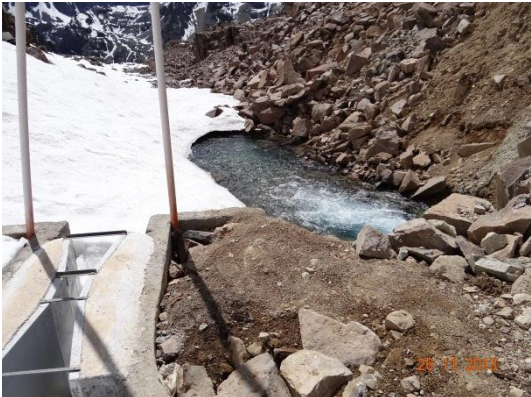
| Descripción Medio de Prueba: Vista canaleta parshall y ducto de descarga. | | | Descripción Medio de Prueba: Vista canaleta parshall. | | |

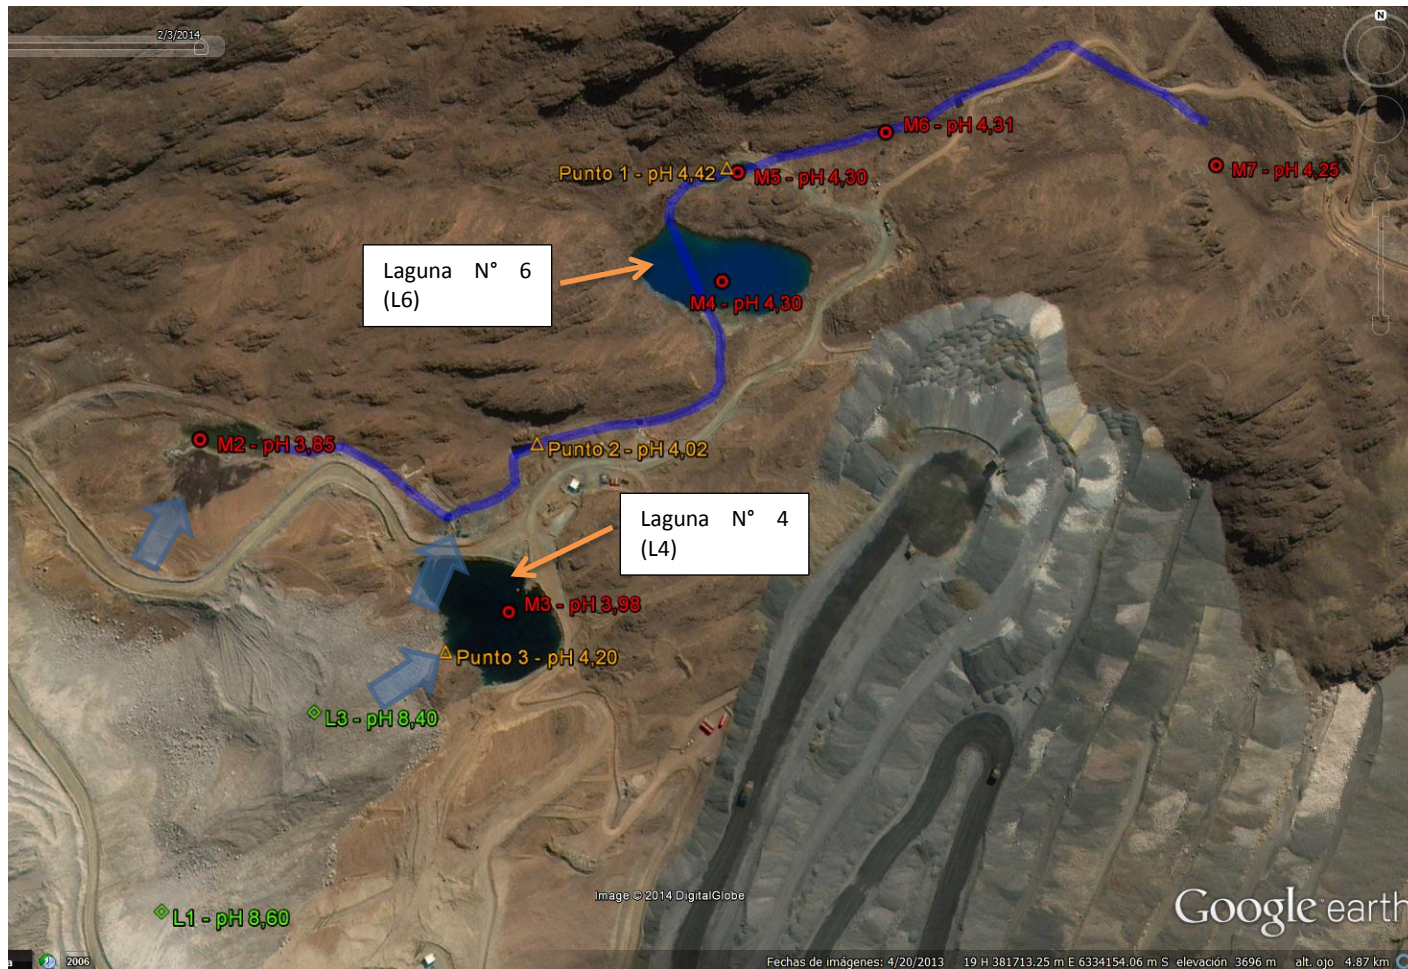
Imagen 5

- Se realiza medición de pH, conductividad y Temperatura con equipo multiparametro marca Hanna Modelo HI 9829 código data logger 08539833 y sonda K3202050, en canal de conducción entre laguna N° 6 y canaleta parshall en coordenada UTM WGS84 N 6.334.449 E 381.755 A 3.684 m., midiéndose un **pH 4,42**, Conductividad 1227 uS/cm, T° 2,9 °C. (Punto 1).

La imagen 5 muestra los valores estimados durante la evaluación ambiental (L1 y L3, en color verde y con símbolo de rombo); los registros obtenidos por la SMA durante la actividad en terreno (Punto 1, Punto 2 y Punto 3, en color naranja y símbolo de triangulo) y el monitoreo realizado por laboratorio acreditado (M2, M3, M4, M5, M6 y M7, en color rojo y símbolo de círculo). Los monitoreos L1 y L3 son anteriores a la construcción de depósito de estériles y se encuentran, en la actualidad sepultadas. Flecha azul muestran los aportes desde el depósito, y la línea azul el recorrido del flujo de aguas.

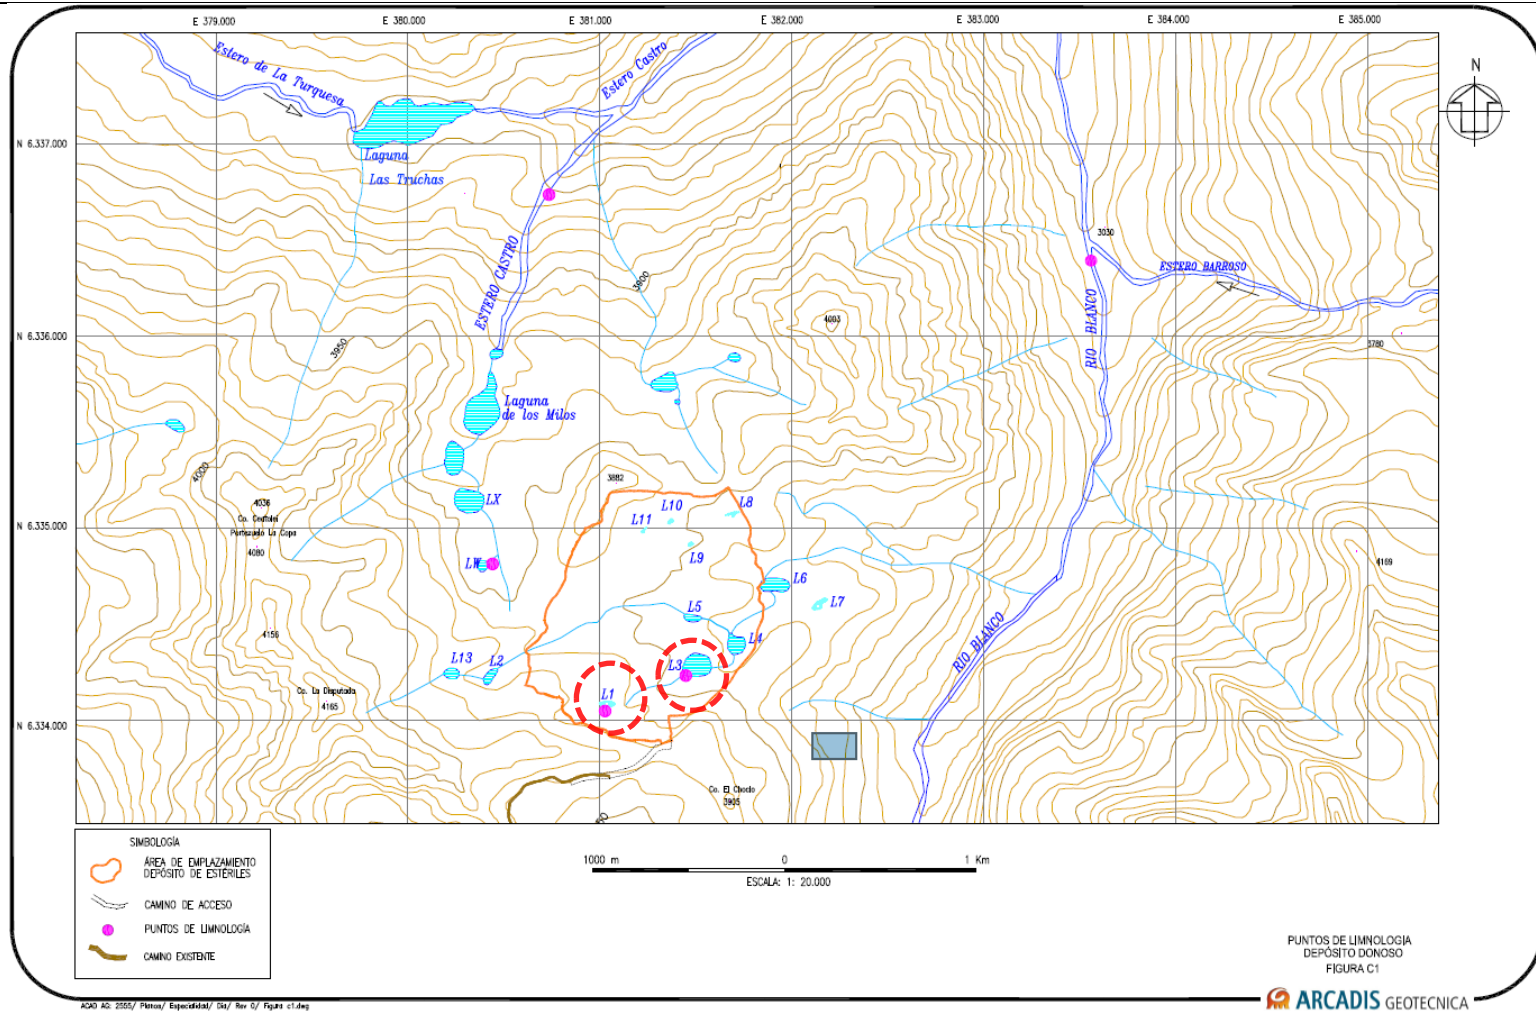
Imagen 6

Imagen provista en el expediente electrónico del proceso de evaluación ambiental (e-SEIA), muestra monitoreos de aguas previo a la construcción y operación de depósito, presentado en etapa de evaluación, se destacan los puntos L1 y L3, que corresponden a lagunas que en la actualidad se encuentran sepultadas por deposito, los análisis arrojaron valores de pH de 8,6 y 8,4 respectivamente.

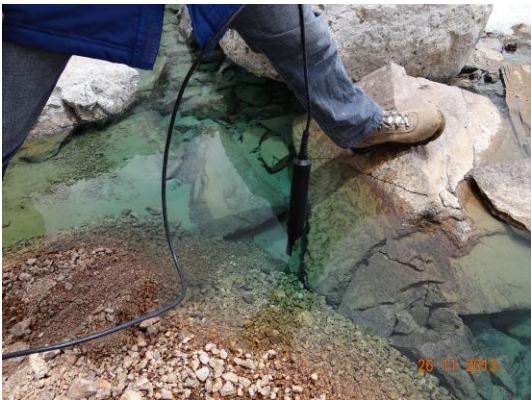
| Descripción Medio de Prueba: Pie de botadero entrada de aguas a laguna numero 4. | | Descripción Medio de Prueba: Imagen de pie de botadero sector sur. | |

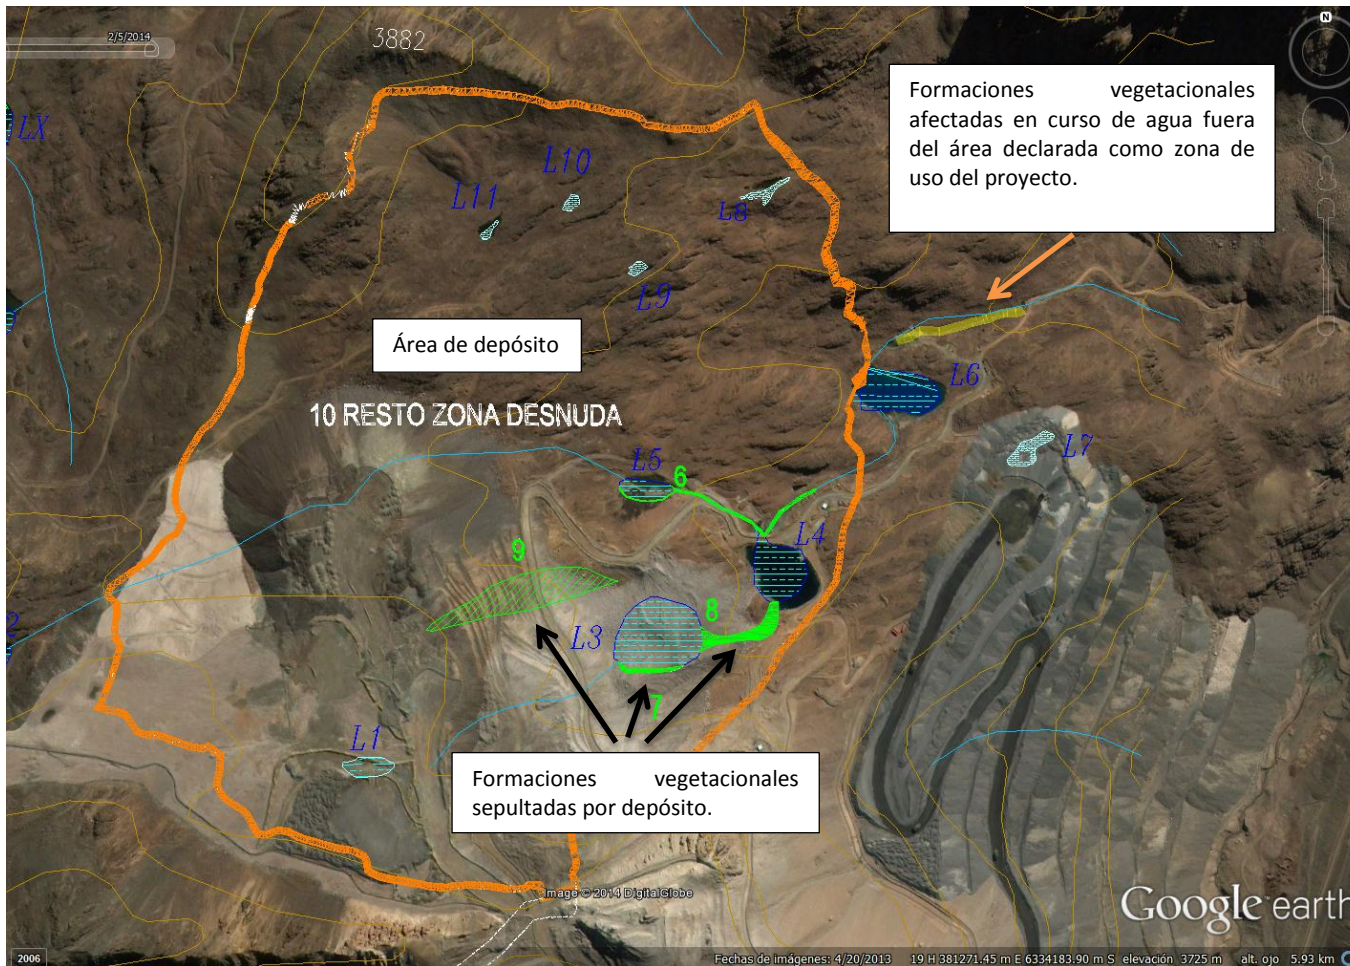
Imagen 7

- e. Se constata que la vega en coordenadas E 381.987; N 6.334.501, WGS 84, se encuentra fragmentada por un camino que sepultó parte de esta. Al ser consultadas Karin Espindola y Marcela Díaz, señalan que no fue construido por el titular.
