INFORME DE FISCALIZACIÓN AMBIENTAL

INSPECCIÓN AMBIENTAL

PLANTA CÁTODOS PAMPA CAMARONES

DFZ-2013-1474-XV-RCA-IA

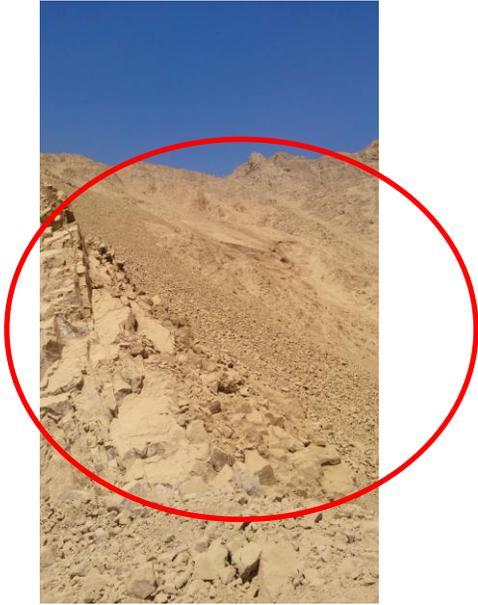
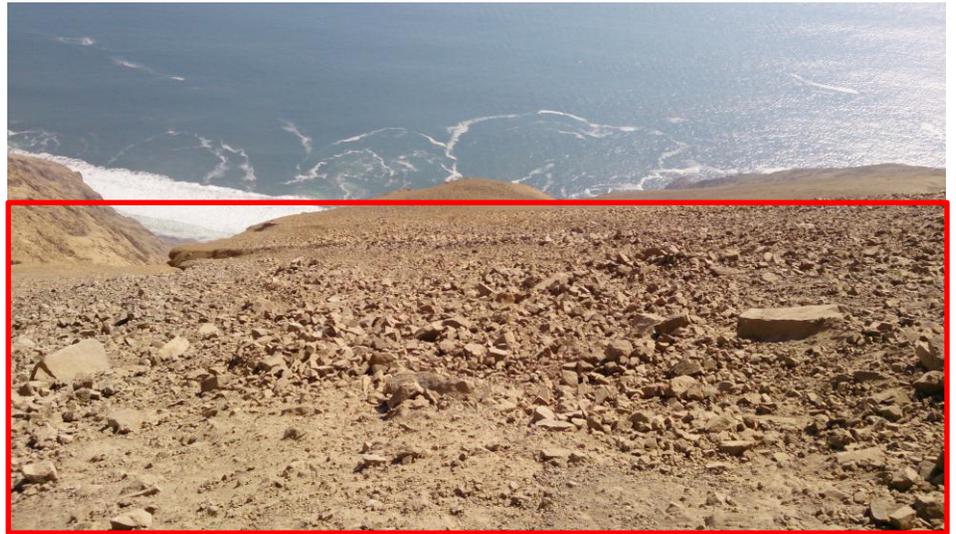
<p>Hecho(s) constatado(s) durante la fiscalización: En la actividad de inspección ambiental del día 15 de noviembre de 2013, se constató lo siguiente</p> <ol style="list-style-type: none">a. Consultado al señor Francisco Soto, Encargado de Medio Ambiente, sobre los trabajos de captación de agua de mar, indicó que se iniciaron en la cota 1022 con avance a la 740.b. Consultado al señor Antonio Villegas, Supervisor de Área, por los trabajos que se están ejecutando en el sector, indicó que deben llegar hasta cota 250, dónde se emplazará la estación de bombeo, la cual tendrá una dimensión de 10x10 m, y que actualmente han alcanzado la cota 710.c. Consultado al señor Soto, por la presencia del biólogo, indicó que aún no contaban con este profesional en terreno.d. En cota 850 se observó la presencia de material rocoso, originado en las labores de acceso a cotas inferiores, depositado en la ladera de acantilado hacia cota inferior. Constatando además, la presencia de formaciones vegetacionales y una especie de reptil.e. En cota 708, se constató la presencia de material rocoso depositado en ladera de acantilado hacia cota inferiores. Dicho material se generó en las labores de acceso con la Pala (Maquinaria Pesada) estacionada en el lugar.f. Consultado el señor Soto por el plan de contingencia para el material rocoso, indicó la existencia para la cota 910 a 250, pero no incluye la caída de material sobre el borde costero; indicando además, que no está contemplada la señalización de la obra en el borde costero, para advertir sobre los trabajos en cotas superiores.g. Consultado el señor Mauricio Valencia, Jefe de Inspección SIGA, sobre la caída de material a la ladera del acantilado, indicó que es probable que se genere por la construcción de plataformas.h. En la instalación base (cota 964) se observó la presencia de reptiles y sus refugios, avistando en 15 minutos 7 ejemplares. El Sr. Cristian Masías, trabajador de la minera, indicó que los reptiles son de presencia abundante. Señalando incluso, que si se les da agua llegan en forma pronta, lo cual se pudo constatar in situ.

Fotografía 1.		Fecha : 15 de noviembre de 2013		Fotografía 2.		Fecha : 15 de noviembre de 2013	
Coordenadas WGS84	Norte: 7.905.162	Este: 362.254		Coordenadas WGS84	Norte: 7.905.012	Este: 362.113	
Descripción Medio de Prueba: Material rocoso depositado en la ladera de acantilado hacia cota inferior				Descripción Medio de Prueba: Material rocoso depositado en la ladera de acantilado hacia cota inferior

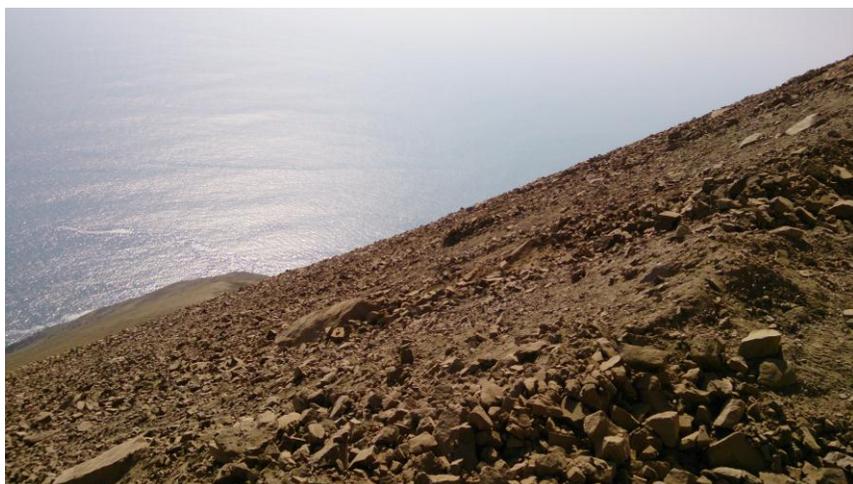
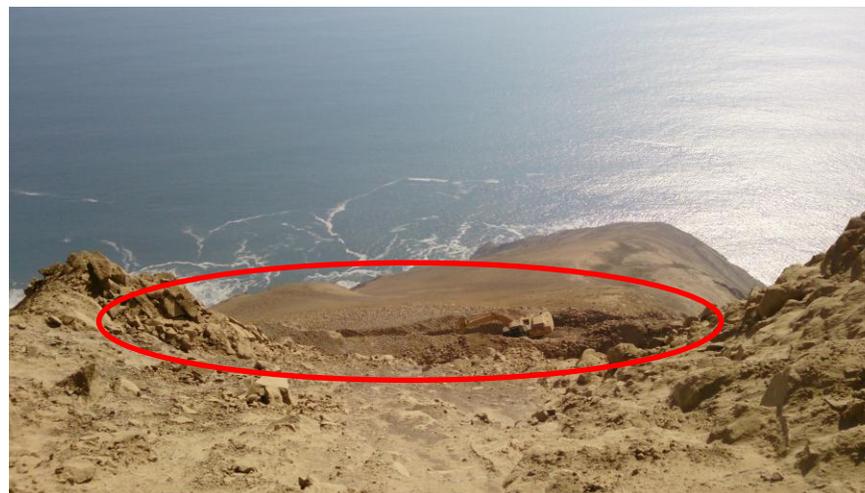
Fotografía 3.		Fecha : 15 de noviembre de 2013		Fotografía 4.		Fecha : 15 de noviembre de 2013	
Coordenadas WGS84	Norte: 7.905.012	Este: 362.113		Coordenadas WGS84	Norte: 7.905.012	Este: 362.113	
Descripción Medio de Prueba: Material rocoso depositado en la ladera de acantilado hacia cota inferior				Descripción Medio de Prueba: Material rocoso depositado en la ladera de acantilado hacia cota inferior

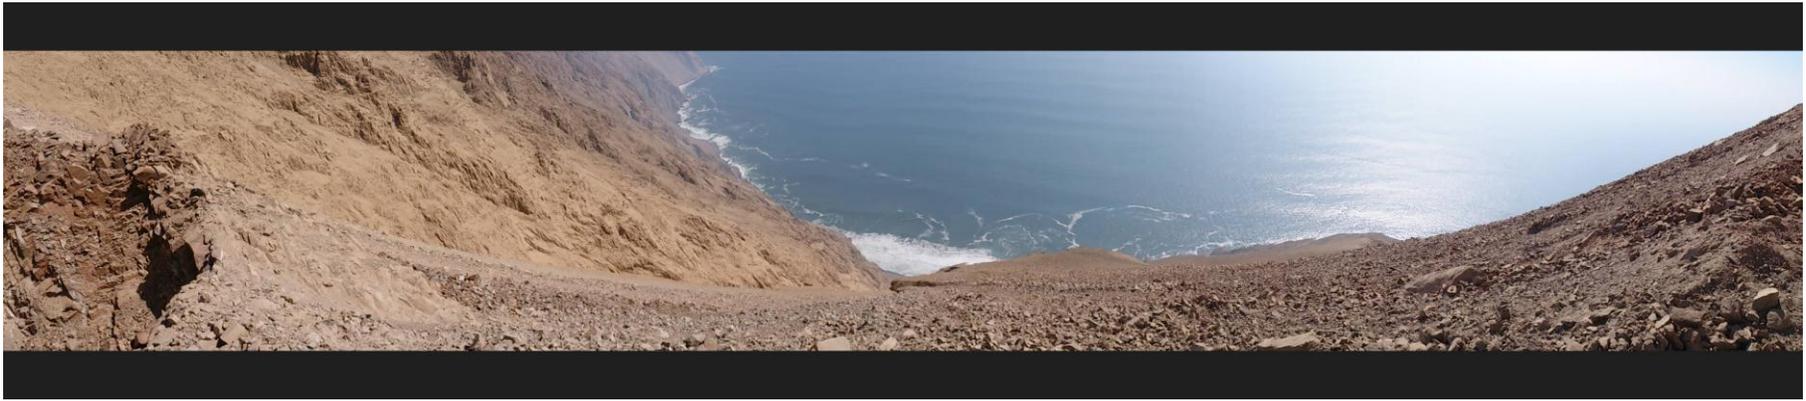
Fotografía 5.

Material rocoso depositado en la ladera de acantilado hacia cota inferior

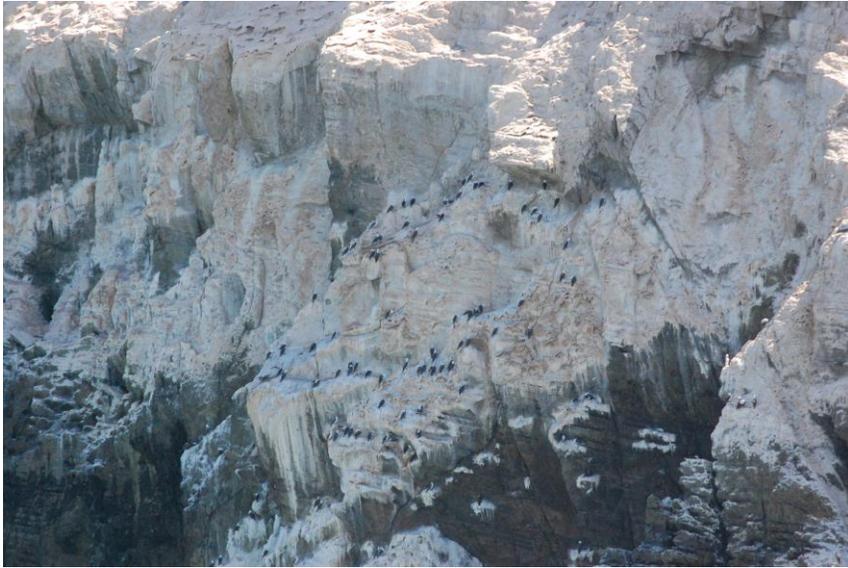
- e) En el trayecto al sector sur se observan aves en los roqueríos tales como Pelicano (*Pelecanus thagus*), Piquero (*Sula variegata*), Guanay (*Phalacrocorax bougainvillii*), Lile (*Phalacrocorax gaimardi*), Gaviotín monja (*Larosterna inca*) y Jote Cabeza Colorada (*Cathartes aura*).

Fotografía 6.		Fecha : 20 de noviembre de 2013
Coordenadas WGS84	Norte: 7.905.292	Este: 360.979
Descripción Medio de Prueba: Presencia de especies de aves en roqueríos

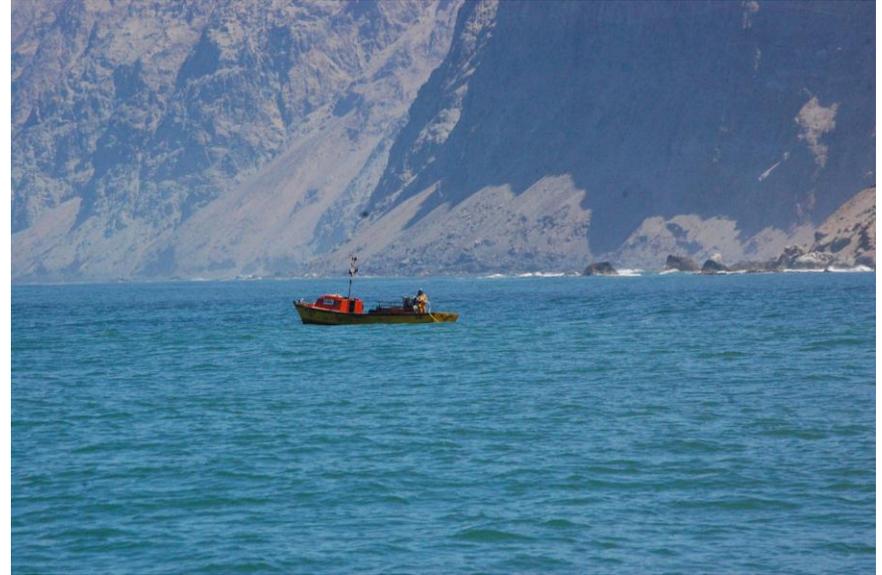
Fotografía 7.		Fecha : 20 de noviembre de 2013
Coordenadas WGS84	Norte: 7.905.292	Este: 360.979
Descripción Medio de Prueba: Bote realizando actividad pesquera

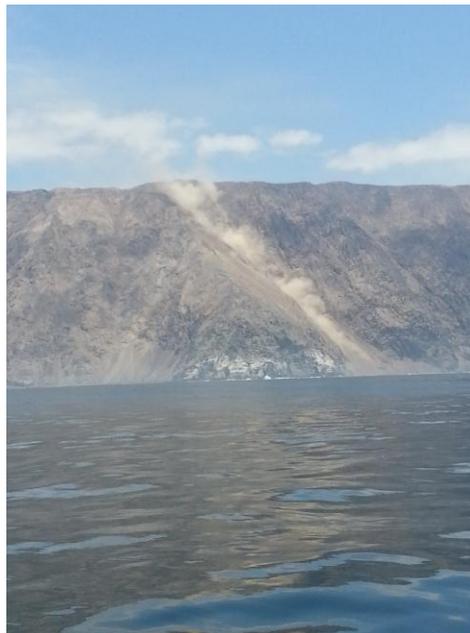
Fotografía 8.

Adicionalmente, el Capitán de Puerto de Arica mediante C.P.ARI ORD. N° 12.600/300/59 informó que durante inspección rutinaria realizada el día viernes 13 de diciembre de 2013, personal de esta Capitanía de Puerto presencié derrumbes en el sector de Punta Madrid, obteniendo registro fotográfico. Dicho documento se registra en Anexo 3.

Derrumbes en el sector de Punta Madrid

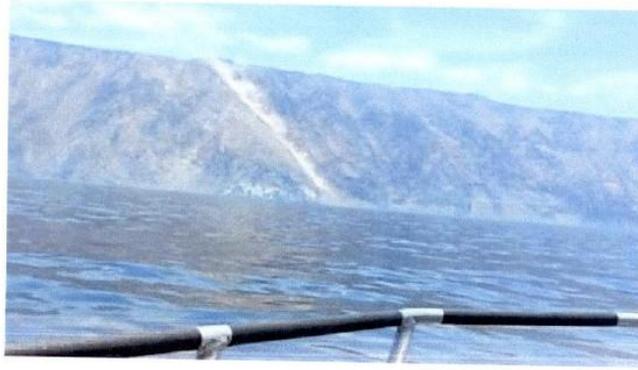
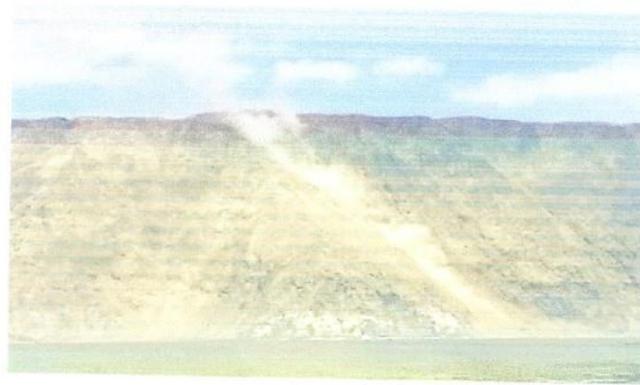
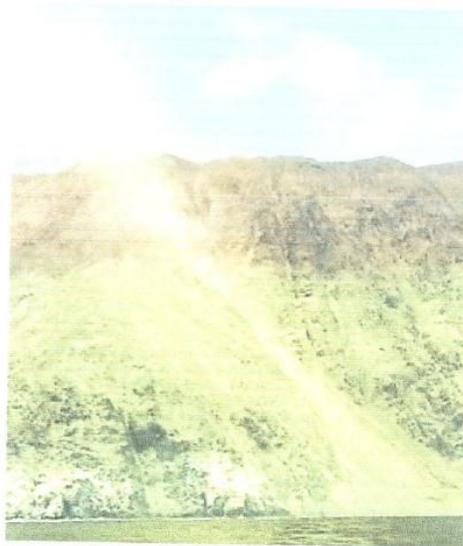
ANEXO "A"
REGISTRO FOTOGRÁFICO
DERRUMBE OBSERVADO EN PUNTA MADRID
13 DE DICIEMBRE DE 2013.
