## INFORME DE FISCALIZACIÓN AMBIENTAL

### INSPECCIÓN AMBIENTAL

#### Agroorgánicos Mostazal Chimbarongo

DFZ-2013-15-VI-RCA-IA

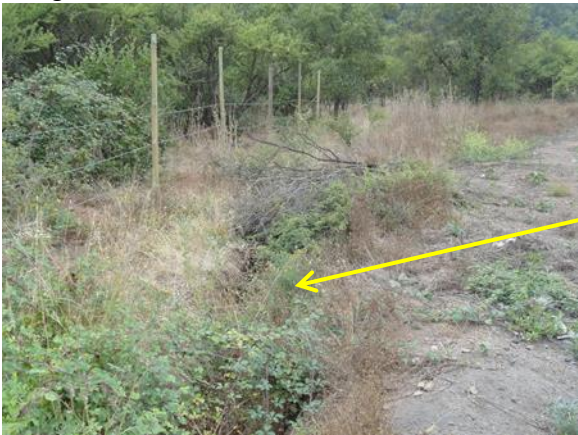
<b>N°:</b> 1	<b>Exigencia:</b> Para evitar el aporte de agua por escorrentía superficial, se habilitarán canaletas interceptoras de aguas lluvias, pendiente arriba de las pilas, con el objeto de desviar la escorrentía sin afectar las pilas. Para evitar acumulación de líquido en la sección de la canaleta, que se encuentra aguas abajo, se habilitarán drenes que favorezcan su evacuación. (considerando 3.4.2)	<b>Hecho(s) Constatado(s):</b>  Durante las actividades de inspección ambiental, se pudo constatar que las canaletas interceptoras de aguas lluvias, existentes en el proyecto, se encuentran cubiertas por distintos tipos de vegetación. Lo anterior permite reconocer una baja mantención de estas y limitan la evacuación.	<b>Estaciones:</b> 3
<b>Actividades de inspección realizadas:</b>  Fotografía 1

<div data-bbox="789 906 1310 997" style="border: 1px solid black; padding: 5px; display: inline-block;">           Sección de canaleta interceptora de aguas lluvias, cubierta con vegetación de la zona.         </div>		<b>Descripción Medio de Prueba:</b>  En fotografía 1 se puede observar a un costado del cierre perimetral, parte de la canaleta interceptora de aguas lluvias. Esta se encuentra con distintos tipos de vegetación.

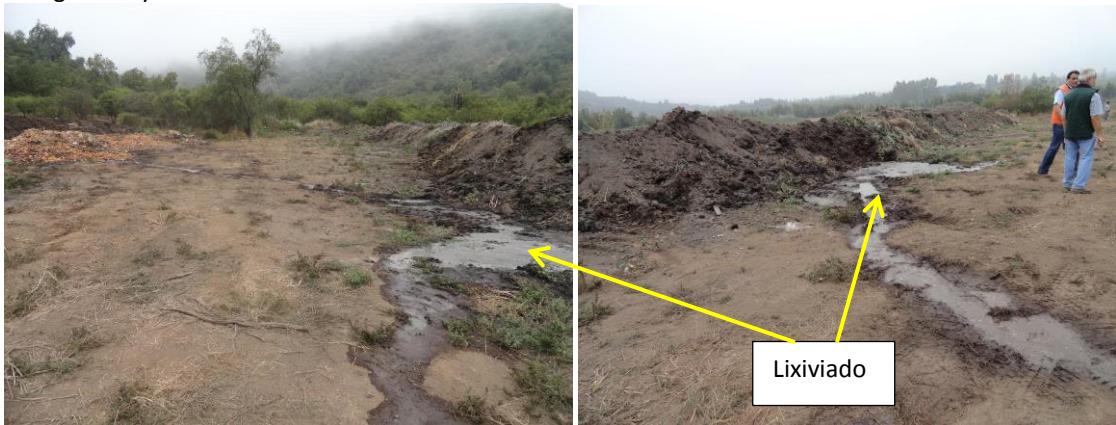
<b>N°:</b> 2	<b>Exigencia:</b> Respecto a la generación de residuos líquidos, por razones de control y protección del proceso de compostaje, no se generarán escurrimientos de aguas desde las pilas. Dichas pilas serán depositadas sobre una cama de aserrín u otro material similar que permite absorber los posibles excesos de agua. (Considerando 5.)	<b>Hecho(s) Constatado(s):</b> Al momento de la inspección ambiental se pudo constatar la existencia de escurrimientos de lixiviados desde las pilas de compostaje. No se evidenció, bajo las pilas, la existencia de materiales que permitieran absorber los lixiviados de las pilas de compostaje.	<b>Estaciones:</b> 2
<b>Actividades de inspección realizadas:</b>  Fotografía 2 y 3

<b>Descripción Medio de Prueba:</b> En fotografías 2,3 y 4 se pueden ver la presencia de lixiviados o escurrimientos en una pila de compostaje. En fotografía 4 se observan líquidos alrededor de acopio de restos de frutas.

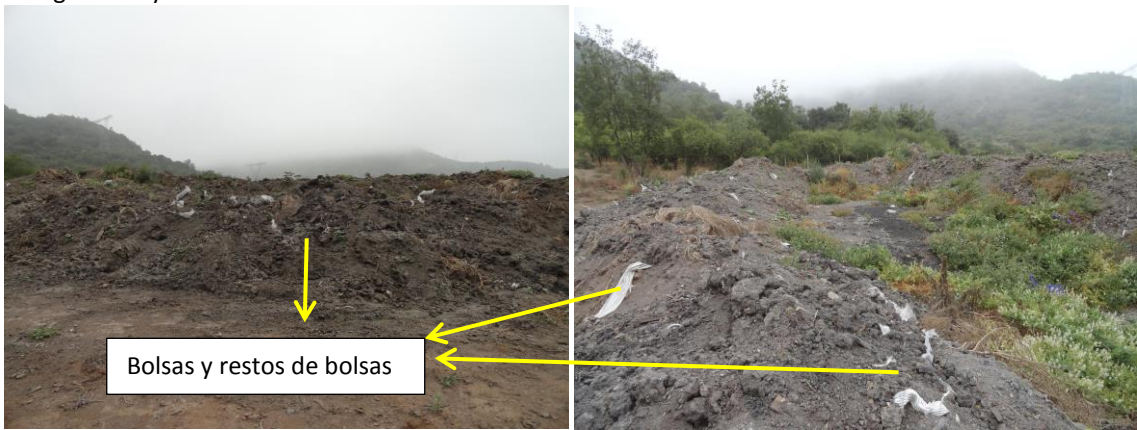
<b>N°:</b> 3	<b>Exigencia:</b>  En la recepción del material a compostar se verificará que éste corresponda a material libre de elementos ajenos al propósito del proceso y libre de materiales que puedan entorpecer una producción eficiente y de acuerdo a las características que se estipulen en los contratos a suscribir con los proveedores. (considerando 3.5.1)	<b>Hecho(s) Constatado(s):</b>  Durante la actividad de inspección ambiental, se pudo reconocer que en diversas pilas de compostaje existía material que no correspondía a los descritos en las respectivas autorizaciones ambientales. Entre los materiales ajenos al propósito, del proceso de compostaje, se pudo reconocer la existencia de, restos de bolsas, trozos de cañerías de PVC, escombros, entre otros elementos.	<b>Estaciones:</b> 2
<b>Actividades de inspección realizadas:</b>  Fotografías 5 y 6

<b>Descripción Medio de Prueba:</b>  En fotografías 5 y 6 se aprecia sobre las pilas de compostaje bolsas y restos de bolsas de color blanco.  En fotografías 7 y 8 se observan restos de material no compostable, como material de embalaje para frutas, trozos de cañerías de pvc, escombros, entre otros.

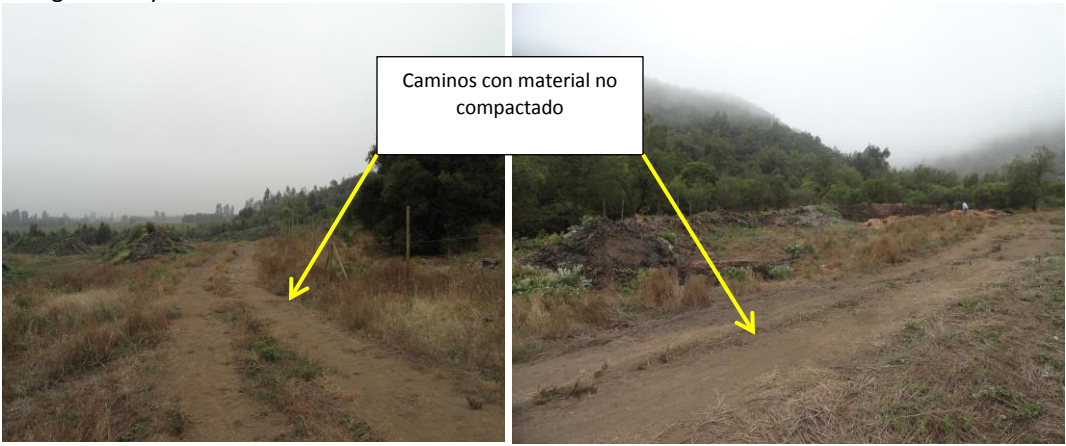
<b>N°:</b> 5	<b>Exigencia:</b> Dentro del recinto, los caminos se mantendrán ripiados y compactados con el fin de minimizar el levantamiento de polvo. (Considerando 6.)	<b>Hecho(s) Constatado(s):</b> Durante la actividad de inspección ambiental se constató que los caminos ubicados dentro del recinto del proyecto de Agroorgánicos Mostazal - Chimbarongo, presentan sobre su superficie polvo suelto, lo cual indica que no se encuentran compactados. Por otro lado no se observó la presencia de ripio sobre estos caminos, de acuerdo a lo indicado en la respectiva resolución de calificación ambiental	<b>Estaciones:</b> 1, 2 y 3
<b>Actividades de inspección realizadas:</b>  Fotografías 9 y 10

<b>Descripción Medio de Prueba:</b>  En fotografías 9 y 10 se observan caminos, en ambos casos se puede apreciar la falta de ripio y la presencia de polvo suelto.

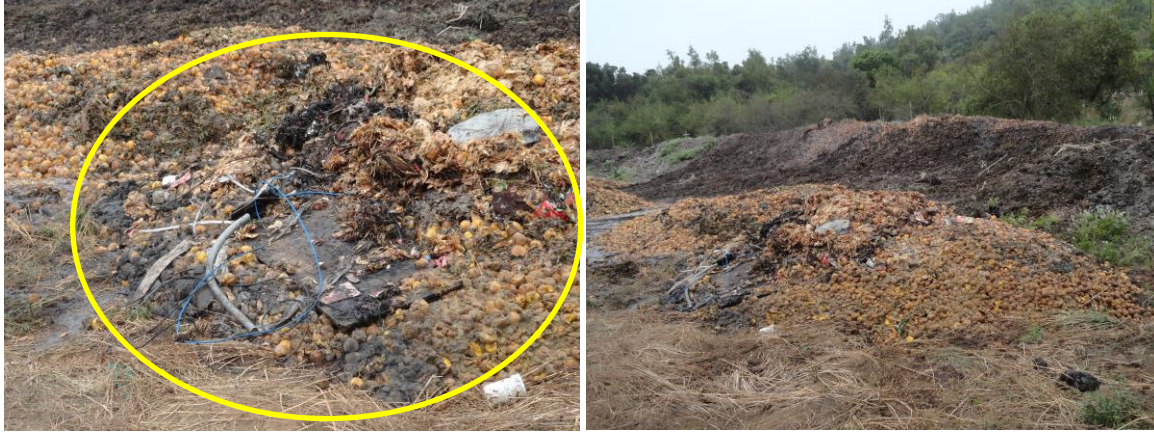
Fotografías 13 y 14

<b>Actividades de inspección realizadas:</b>  Fotografías 11 y 12   		<b>Descripción Medio de Prueba:</b>  En fotografía 11 se puede apreciar que sobre la pila de compostaje no se observa material como virutas, aserrín o tierra compostada. En fotografías 12, 13 y 14 se observa materia prima sin manejo en estado de descomposición y que no se encuentra formando una pila de compostaje. Tampoco se aprecia la formación de una pila con capas, ni se aprecia capa superior constituida de elementos neutros que eviten la proliferación de vectores y malos olores. En fotografía 13, además de puede ver la presencia de basura doméstica entre los restos de frutas, como botellas plásticas, tubos metálico, etc.

<b>Actividades de inspección realizadas:</b>  Fotografía 14 y 15  		<b>Descripción Medio de Prueba:</b> En fotografía 14 se observa una vista general de pilas de compostaje, en las cuales se observa vegetación sobre ellas. En fotografía 15 se observa un acercamiento a una de las pilas y la vegetación en su superficie.
