## INFORME DE FISCALIZACIÓN AMBIENTAL

### INSPECCIÓN AMBIENTAL

### MALL PLAZA EGAÑA

### DFZ-2013-16-XIII-RCA-IA

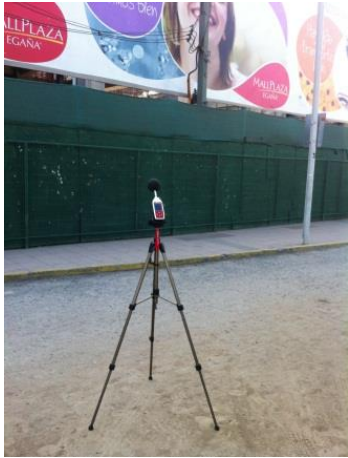
<table><tr> <th>Punto medición</th> <th>Zona</th> <th>NPC (Limite diurno)</th> <th>NPC Medido</th> <th>Cumple D.S. N° 146</th> </tr><tr> <td>1</td> <td>II</td> <td>60 dB(A)</td> <td>81 dB(A)</td> <td>No</td> </tr></table>

<p><b>Actividades de inspección realizadas:</b>  <b>Fotografía 1:</b> Medición de Ruido al costado de intersección Av. Ossa con Larraín.</p>

<p><b>Descripción Medio de Prueba:</b></p> <p><b>Estación N° 1</b></p> <ul style="list-style-type: none"> <li>• Hora de medición: 10:00.</li> <li>• Ruido de fondo significativo, por lo que se realizó la medición de ruido de fondo de acuerdo al procedimiento D.S. 146, dándole validez a la medición de ruido de la fuente.</li> <li>• Se midió el ruido de la fuente en momentos en que el flujo vehicular disminuye.</li> <li>• Se constató el funcionamiento de maquinaria con alta emisión de ruido, lo que se refleja en la medición.</li> </ul>
<p><b>Fotografía 2:</b> Medición de Ruido en Av. Larraín 5819.</p>

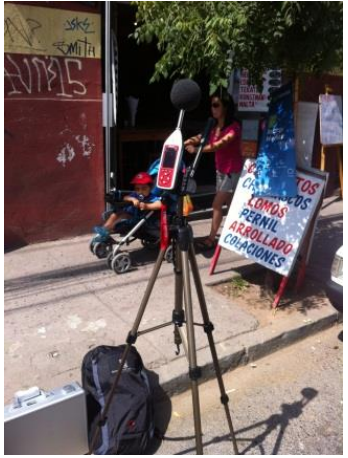
<p><b>Estación N° 2</b></p> <ul style="list-style-type: none"> <li>• Punto de medición muy cercano a la Av. Larraín y a los muros de la construcción.</li> <li>• Alto tráfico que produjo alto ruido de fondo.</li> <li>• Debido a la alta distorsión por ruido de fondo no se realizó la medición en este punto.</li> </ul>

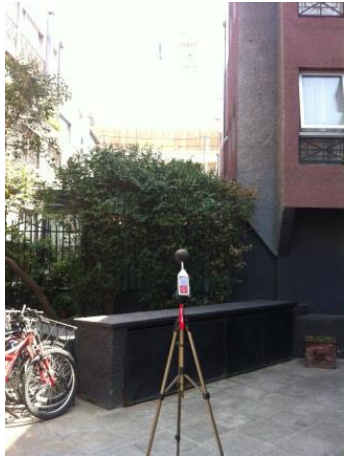
<p><b>Fotografía 3:</b> Medición de Ruido en Av. Larraín 5940 y 5922 Interior Comunidad Edificio Inglaterra.</p>

<p><b>Estación N° 3</b></p> <ul style="list-style-type: none"><li>• Hora de medición: 11:30.</li><li>• Se realizó medición en punto más cercano a la construcción.</li><li>• El ruido de fondo no distorsionó la medición</li></ul>
<p><b>Fotografía 4:</b> Medición de Ruido en Calle Güemes 185.</p>

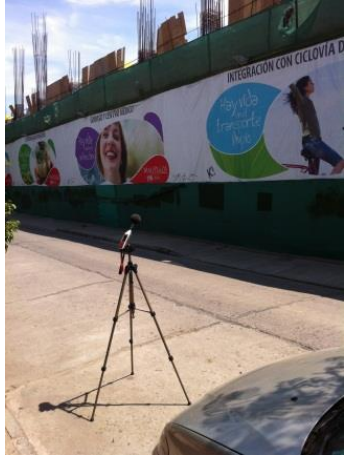
<table><tr> <th>Punto medición</th> <th>Zona</th> <th>NPC (Limite diurno)</th> <th>NPC Medido</th> <th>Cumple D.S. N° 146</th> </tr><tr> <td>4</td> <td>I</td> <td>55 dB(A)</td> <td>61 dB(A)</td> <td>No</td> </tr></table>

<p><b>Estación N° 4</b></p> <ul style="list-style-type: none"><li>• Hora de medición: 15:00.</li><li>• Se midió al exterior de la casa ubicada en la dirección Güemes 185.</li><li>• El ruido de fondo no distorsionó la medición.</li></ul>

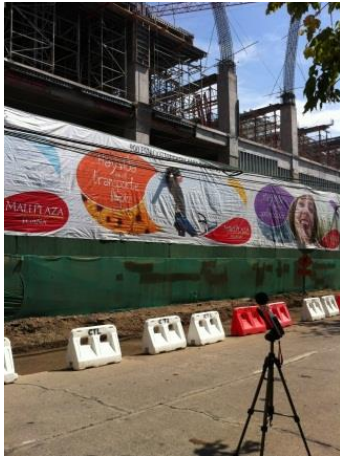
<table><tr> <th>Punto medición</th> <th>Zona</th> <th>NPC (Limite diurno)</th> <th>NPC Medido</th> <th>Cumple D.S. N° 146</th> </tr><tr> <td>5</td> <td>I</td> <td>55 dB(A)</td> <td>75 dB(A)</td> <td>No</td> </tr></table>

**Fotografía 5:** Medición de Ruido en Calle Hannover 5802.

- Hora de medición: 16:00.
- Se midió al exterior de la casa ubicada en la dirección Hannover 5802.
- El ruido de fondo no distorsionó la medición.
- Se constató funcionamiento de maquinaria de compactación de tierra, al exterior de la obra, con alta emisión de ruido, lo que se refleja en la medición.

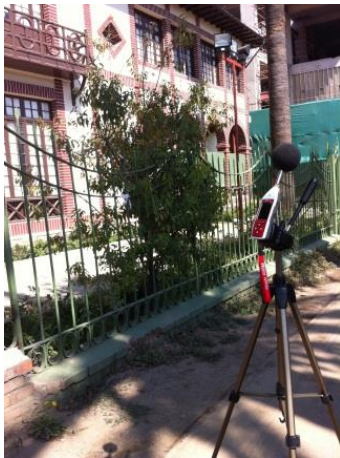
<table><tr> <th>Punto medición</th> <th>Zona</th> <th>NPC (Limite diurno)</th> <th>NPC Medido</th> <th>Cumple D.S. N° 146</th> </tr><tr> <td>6</td> <td>II</td> <td>60 dB(A)</td> <td>68 dB(A)</td> <td>No</td> </tr></table>

**Fotografía 6:** Medición de Ruido en Frontis Centro Cultural Casa Maroto.

- Hora de medición: 16:00.
- Se midió al exterior del frontis del Centro Cultural Casa Maroto.
- El ruido de fondo no distorsionó la medición.
- Se constató la operación de camiones y tolvas.

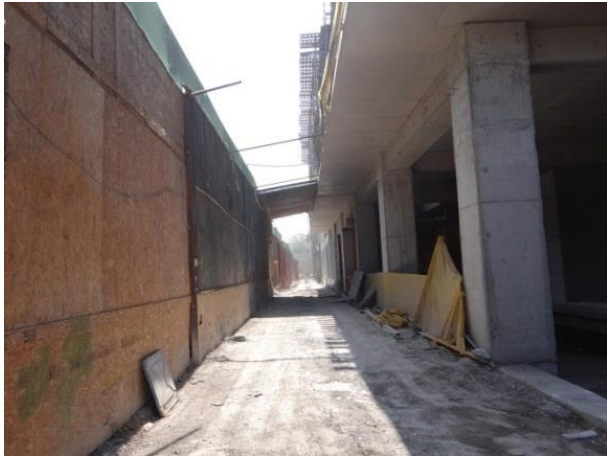
**Fotografía 7:** Cierre Perimetral Norte.

**Fotografía 7:** Toma desde el interior de la obra con orientación al Oriente, lindero de Casa Maroto.

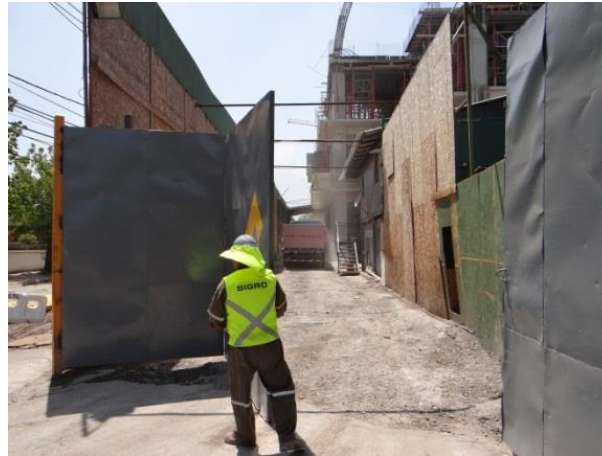
**Fotografía 8:** Cierre Perimetral Norponiente.

**Fotografía 8:** Toma desde acceso Hannover-Av. Ossa con orientación al Oriente.

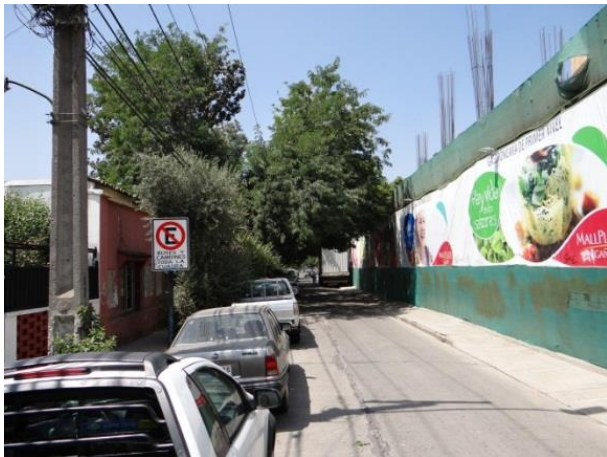
**Fotografía 9:** Cierre perimetral Oriente.

**Fotografía 9:** Toma desde Calle Güemes con orientación al Sur.

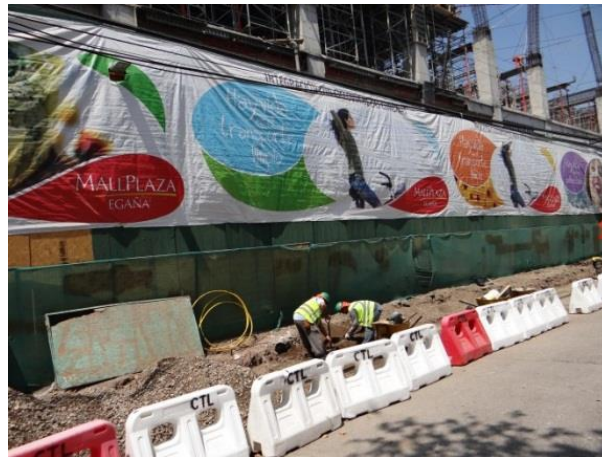
**Fotografía 10:** Cierre perimetral Nororiente.

**Fotografía 10:** Toma desde Calle Hannover con Orientación al Poniente.

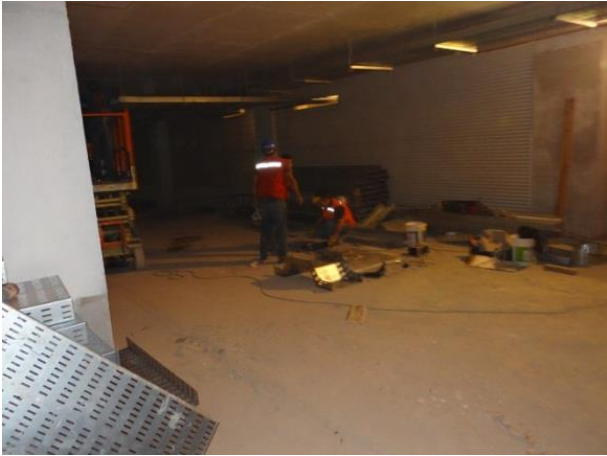
<p><b>Actividades de inspección realizadas:</b></p> <p><b>Fotografía 13:</b> Actividades de corte de material en nivel subterráneo -2.</p>

<p><b>Descripción Medio de Prueba:</b></p> <p><b>Fotografía 13:</b> Trabajadores de la obra efectuando labores de corte en nivel subterráneo -2.</p> <p><b>Fotografía 14:</b> Letrero de Caseta Acústica ubicada en planta de la obra, sector Surponiente.</p>

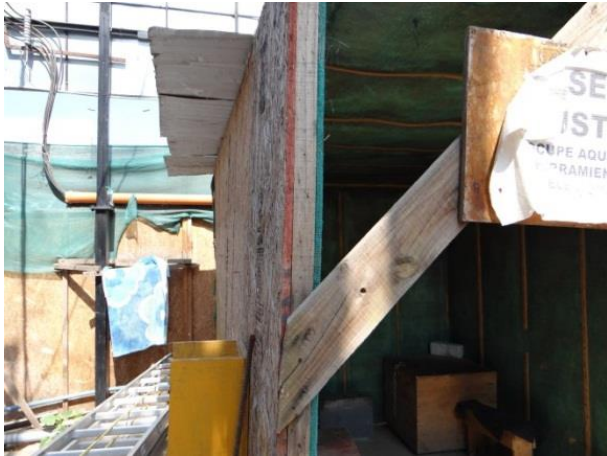
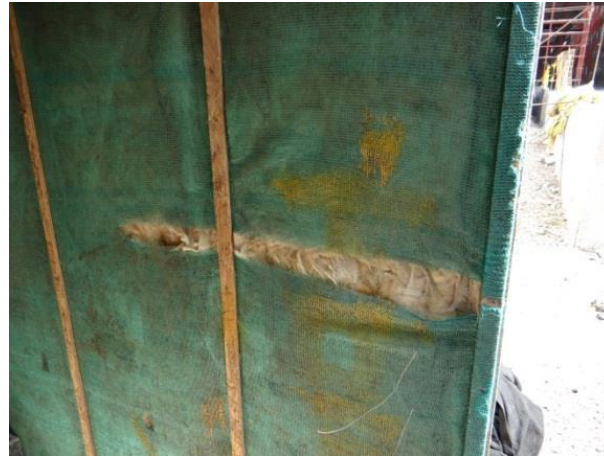
**Fotografía 15:** Caseta Acústica.

**Fotografía 16:** Caseta Acústica.

**Fotografías 15 y 16:**  
Materialidad Caseta acústica ubicada en planta de la obra, sector Surponiente. Madera OSB, lana acústica y malla raschel.

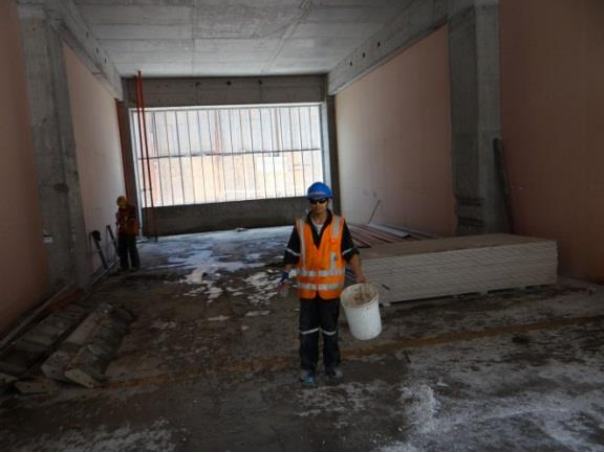
<p><b>Actividades de inspección realizadas:</b></p> <p><b>Fotografía 24:</b> Vano de fachada Norte.</p>

<p><b>Descripción Medio de Prueba:</b></p> <p><b>Fotografía 24:</b> Vano al exterior cubierto con paneles de vidrio.</p> <p><b>Fotografía 25:</b> preparación de vano al exterior para ser cubierto.</p>
<p><b>Fotografía 26:</b> Sector Oriente de la obra.</p>

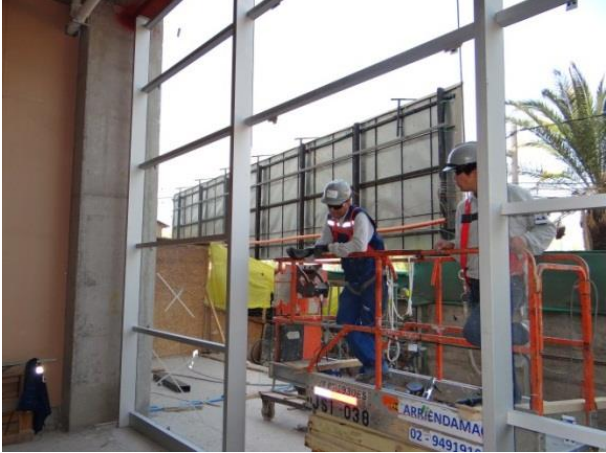
<p><b>Fotografía 25:</b> Vano de fachada Poniente.</p>

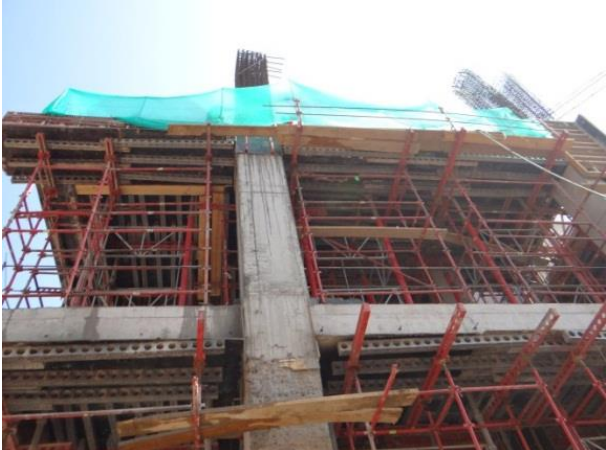
<p><b>Fotografía 27:</b> Trabajos de obra gruesa en sector Sur de la obra.</p>

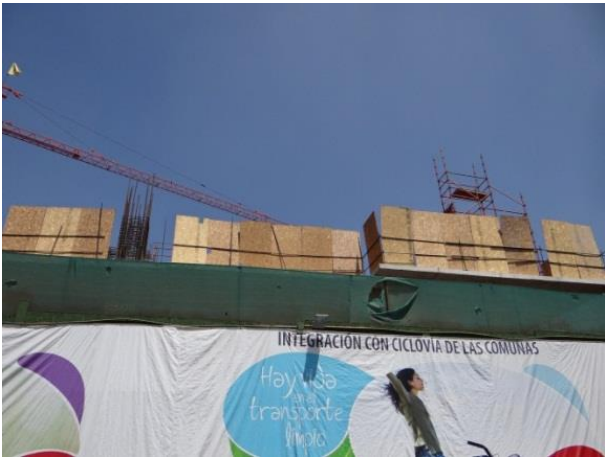
<b>N°:11</b>	<b>Exigencia:</b> Considerando 5.2.n RCA 315/2011  Complementariamente a los cierres de vanos se debe implementar un cierre de la losa de avance (reubicándose cada vez que cambie la altura de la faena), que enfrente a los receptores B, C, D y E, en el sector más cercano o deslinde de la obra gruesa, como se observa en la Figura 18: Cierre de Losa de Avance, del Anexo C de la DIA. Esta medida proporcionará una atenuación sonora de al menos 10 dB(A).	<b>Hechos Constatados:</b>  Se constató la presencia de cierres modulares, discontinuos, con paneles de madera OSB en losa de avance de los sectores Oriente de la obra.  En figura 18 de Anexo C) de la DIA, se muestra un cierre continuo.  En sectores Norte y Sur no se implementó la medida.	<b>Estación N° 8</b>
<b>Actividades de inspección realizadas:</b>  <b>Fotografía 28:</b> Cierre de losa de avance sector Oriente de la obra.

<b>Descripción Medio de Prueba:</b>  <b>Fotografía 28:</b> Toma desde Calle Güemes con vista al poniente. Se observa medida implementada parcialmente.  <b>Fotografía 29:</b> Toma desde Calle Hannover con vista al Sur. Se observa medida no implementada.

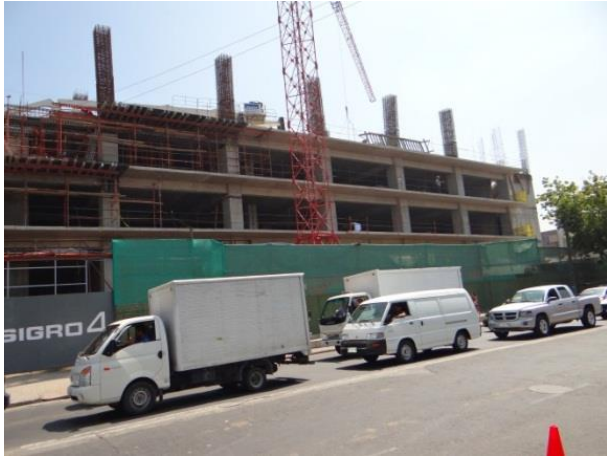
**Fotografía 30:** Cierre de losa de avance, no implementado en sector Sur de la obra.

**Fotografía 30:** Toma desde Av. Larraín con vista al Norte. Se observa medida no implementada.

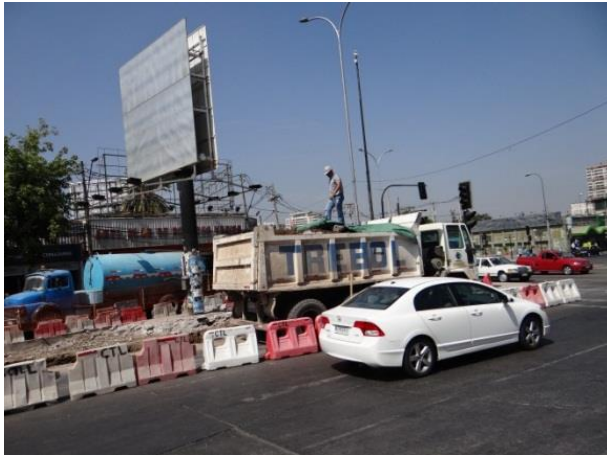
**Fotografía 31:** Camión de transporte de escombros con tolva cubierta con malla raschel.

**Fotografía 31:** Toma desde Av. Larraín hacia el Surponiente. Se observa camión de transporte de escombros, cuya tolva está siendo cubierta con malla raschel.

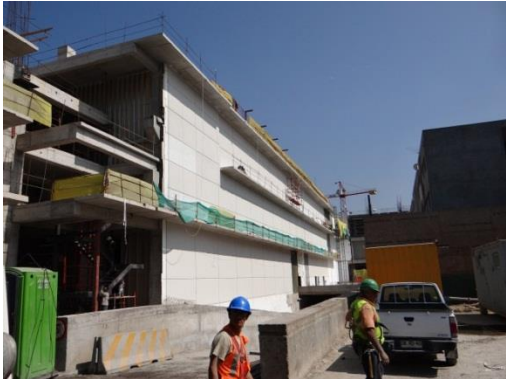
<b>N°:14</b>	<b>Exigencia:</b> Considerando 5.1.k RCA 315/2011  Usar mallas protectoras en las faenas para evitar la dispersión de polvo. Para este efecto, se instalará doble malla raschel, u otra equivalente, alrededor de las obras que generen levantamiento de material particulado, para evitar así la propagación del polvo.	<b>Hechos Constatados:</b>  Durante la fiscalización no se constataron actividades que generen dispersión de polvo, sin embargo que esta medida se encuentra implementada en el sector oriente de la obra.	<b>Estación N° 8</b>
<b>Actividades de inspección realizadas:</b>  <b>Fotografía 34:</b> Mallas protectoras de dispersión de polvo.

<b>Descripción Medio de Prueba:</b>  <b>Fotografía 34:</b> Mallas protectoras de dispersión de polvo en niveles superiores del sector oriente de la obra.

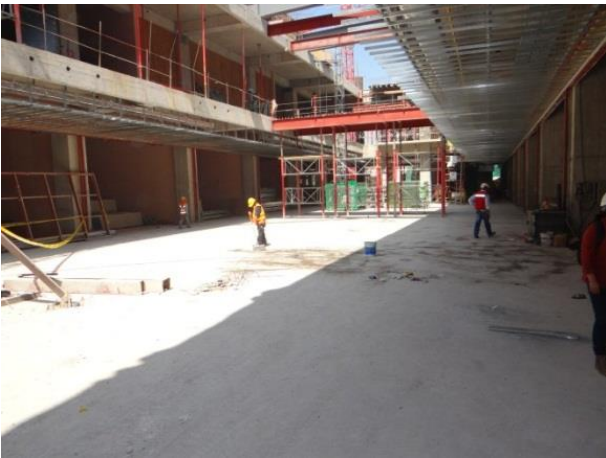
<b>N°:15</b>	<b>Exigencia:</b> Considerando 5.2.n RCA 315/2011  Humectar las vías de acceso, material de relleno y todas las fuentes de emisión de material particulado existentes, con vehículos estanques equipados con ducha de rocío, durante el período en que se realicen las faenas de excavación y construcción.	<b>Hechos Constatados:</b>  Se constató que en los accesos donde no está pavimentado y en lugares a asear, se humedece el suelo con manguera o baldes.	<b>Estación N° 8</b>
<b>Actividades de inspección realizadas:</b>  <b>Fotografía 35:</b> Trabajadores humedeciendo área para barrer.

<b>Descripción Medio de Prueba:</b>  <b>Fotografía 35:</b> Trabajadores humedeciendo área para barrer, toma de pasillo interior de la obra.  <b>Fotografía 36:</b> Acceso Norponiente, toma al interior de la obra, se observa suelo humedecido.

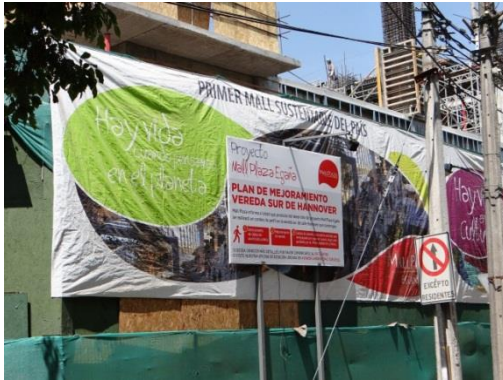
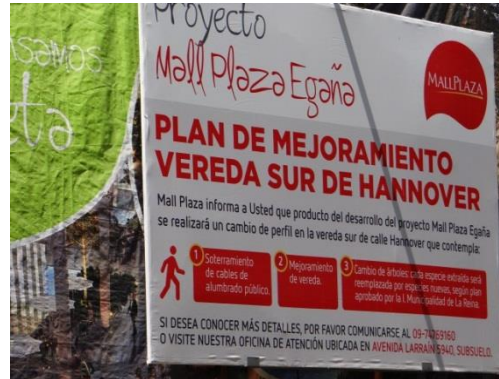
**Fotografía 39:** Panel informativo de obras en calle Hannover

**Fotografías 39 y 40:** Panel informativo. Toma en exterior de la obra en Calle Hannover.

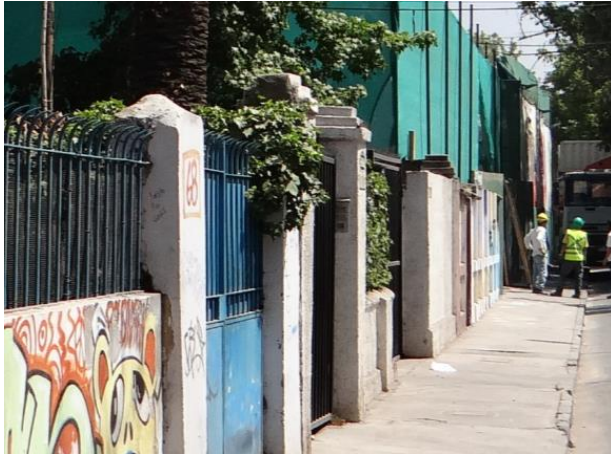
**Fotografía 41:** Calle Güemes N° 68.

**Fotografía 41:** Toma desde Calle Güemes N° 68, hacia el Norte, se puede apreciar el Límite de la Propiedad de Mall Plaza Egaña, al momento de la Fiscalización.

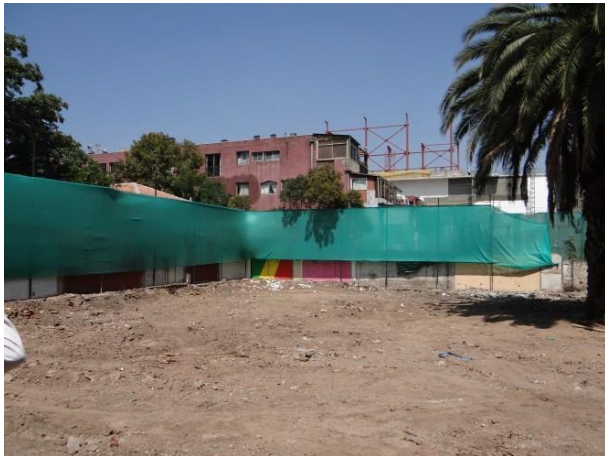
Otro hecho constatado durante la inspección es la habilitación de un predio contiguo a la construcción del Mall, ubicado en Calle Güemes N° 110, de aproximadamente 600 m<sup>2</sup> de cabida, el que no fue informado durante la Evaluación Ambiental.

**Fotografía 42:** Predio habilitado Calle Güemes N° 110.

**Fotografía 41:** Toma desde el interior del predio de Calle Güemes N° 110, hacia el Oriente, se visualiza el lado Sur del predio.

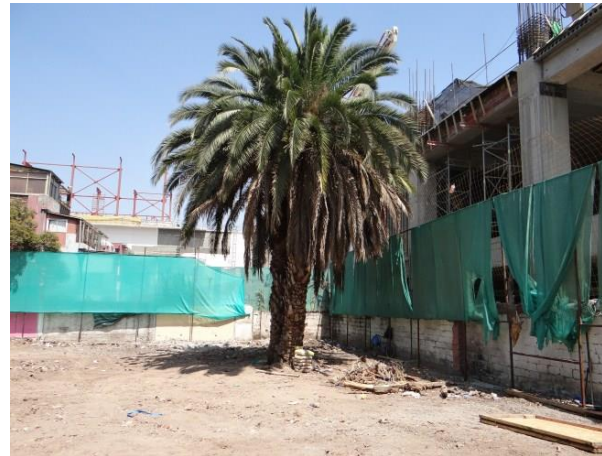
**Fotografía 43:** Predio habilitado Calle Güemes N° 110.

**Fotografía 42:** Toma desde el interior del predio de Calle Güemes N° 110, hacia el Oriente, se visualiza el lado Norte del predio.

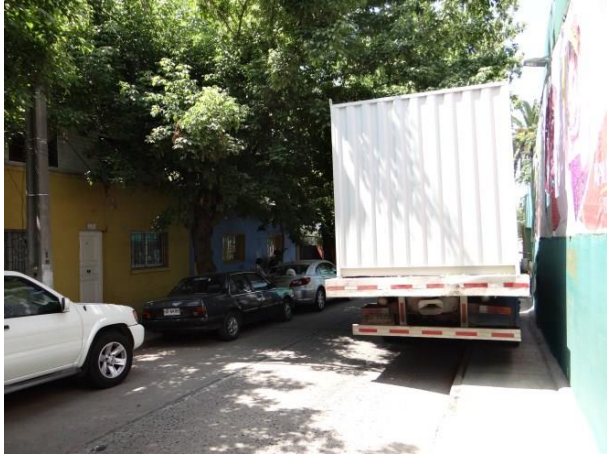
**Fotografía 43:** Camión fuera de Predio de Calle Güemes N° 110.

**Fotografía 43:** Camión fuera de Predio de Calle Güemes N° 110, cuyo contenedor iba a ser descargado en el predio.
