INFORME DE FISCALIZACIÓN AMBIENTAL

INSPECCIÓN AMBIENTAL

HIDROELÉCTRICA CHACAYES

DFZ-2013-189-VI-RCA-IA

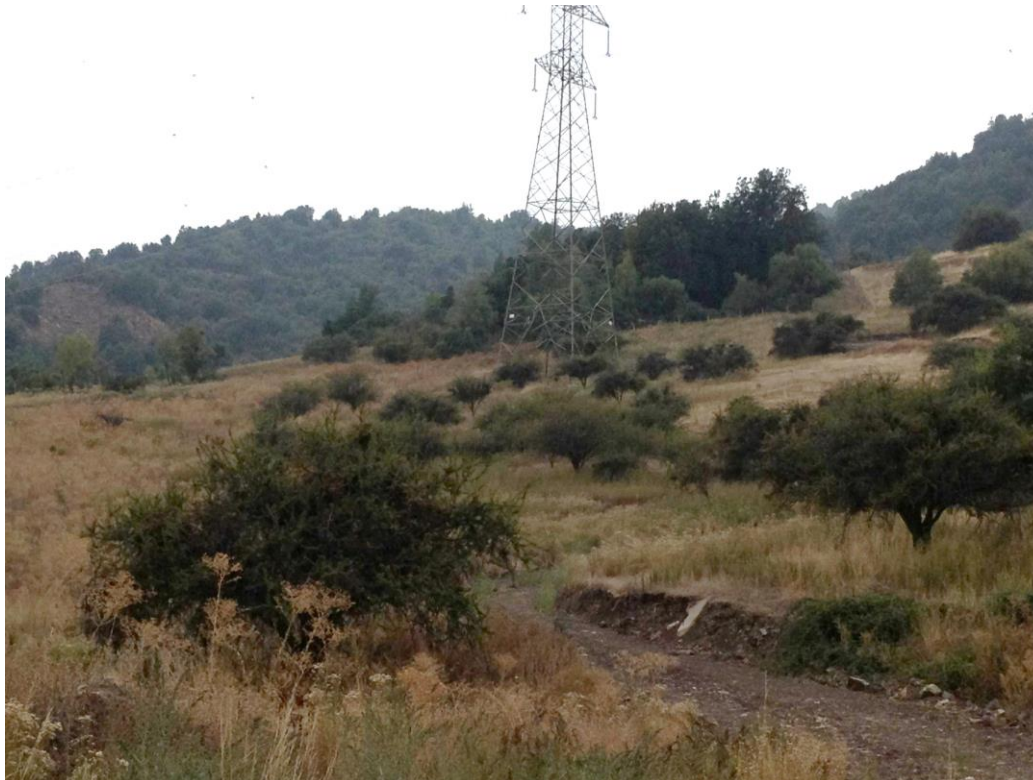
Fotografía 1.

Hecho(s) constatado(s) durante la fiscalización: a. Durante el desarrollo de la actividad de inspección ambiental se inspeccionó torre de la línea de transmisión Chacayes-Maitenes en la cual no se observó corte o despejado de quillay en sus alrededores (en un radio aproximado de 15 metros).

Descripción Medio de Prueba: En fotografía se observa torre de línea de transmisión. Se aprecia vegetación nativa.

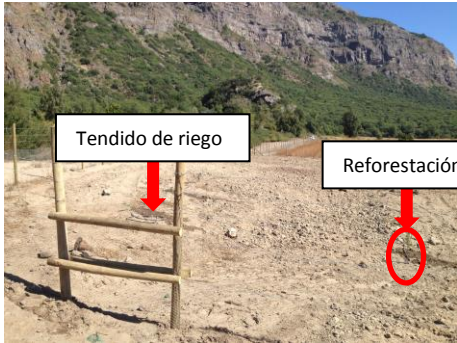
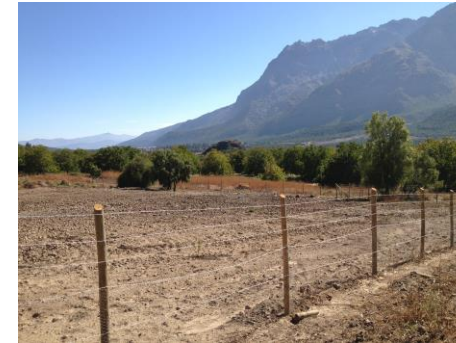
- a. Se constató que en instalación de faena localizada cercana a bocatoma Cipreses, se está realizando restauración del terreno mediante reforestación con especies nativas de la misma cuenca tales como: Ciprés, Quillay, Maitén, etc. Se observó que para asegurar el prendimiento de la especie se instaló sistema de riego por goteo. Este sector cuenta además con cierre perimetral consistente en polines de madera y alambre de púas.

Fotografía 2.	Fecha : 2-04-2013		Fotografía 3	Fecha : 2-04-2013	
Coordenadas WGS84	Norte: 6.200.091 m.	Este: 369.247 m.	Coordenadas WGS84	Norte: 6.200.048 m.	Este: 369.245 m.
Descripción Medio de Prueba: En fotografía se observa sector de instalación de faena con trabajos de recuperación consistentes en reforestación, observándose cerco y tendido de riego.			Descripción Medio de Prueba: En fotografía se observa cerco con polines y alambre púas, reforestación y tendido riego.

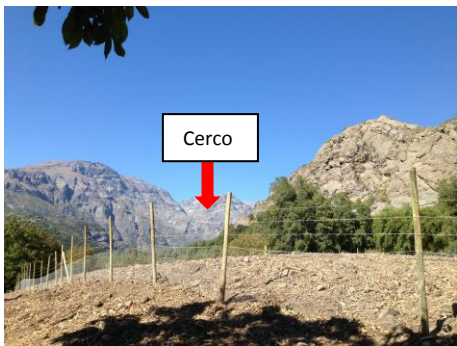
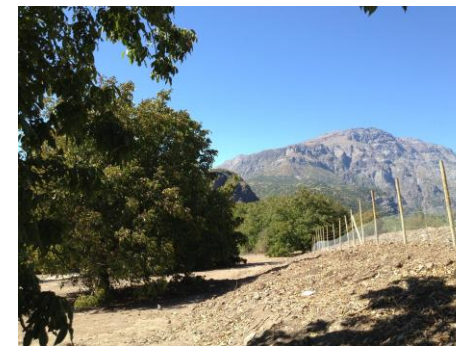
- b. Se inspeccionó botadero cercano a instalación de faena mencionada anteriormente, el cual al momento de la actividad de inspección ambiental se encontraba restaurado con especies nativas de la misma cuenca tales como: Ciprés, Quillay, Maitén, etc. Se observó que para asegurar el prendimiento de la especie se instaló sistema de riego por goteo. Este sector cuenta además con cierre perimetral consistente en polines de madera y alambre de púas.

Fotografía 4.	Fecha : 2-04-2013		Fotografía 5.	Fecha : 2-04-2013	
Coordenadas WGS84	Norte: 6.200.992 m.	Este: 369.376 m.	Coordenadas WGS84	Norte: 6.200.993 m.	Este: 369.376 m.
Descripción Medio de Prueba: En fotografía se observa cerco delimitando que restringe el paso a sector en recuperación.			Descripción Medio de Prueba: en fotografía se observa cerco delimitando que restringe el paso a sector en recuperación.

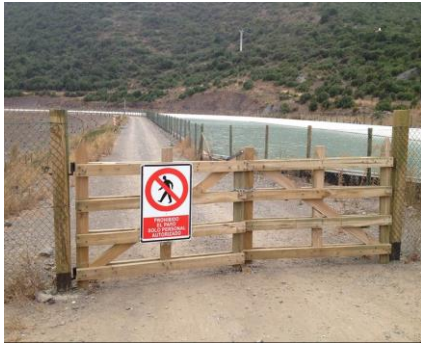
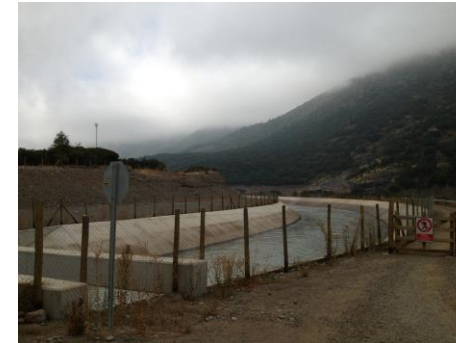
- a. Se observó en canal de aducción la existencia de un cerco tipo malla viscocho de acero, con polines impregnados de altura 1,8 metros, lo cual se replica a todo el canal.

Fotografía 6.	Fecha : 2-04-2013		Fotografía 7	Fecha : 2-04-2013	
Coordenadas WGS84	Norte: 6.200.880 m.	Este: 370.830 m.	Coordenadas WGS84	Norte: 6.202.165 m.	Este: 369.503 m.
Descripción Medio de Prueba: En fotografía se observa portón de acceso a canal de aducción y cerco en ambos costados de canal.			Descripción Medio de Prueba: En fotografía se observa vista adicional de canal de aducción y cerco en sus riberas.

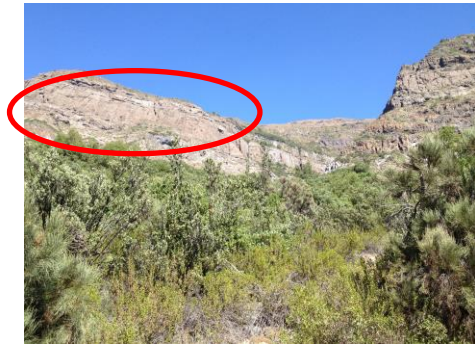
- b. Durante las actividades de inspección se reconoció la existencia de paneles acústicos de madera de aproximadamente 3 metros de altura.
- c. Se observó loreras entre ríos, en las cuales al momento de la actividad de inspección no fue posible visualizar loros ocupando dichos refugios.

Fotografía 8.	Fecha : 1-04-2013		Fotografía 9.	Fecha : 1-04-2013	
Coordenadas WGS84	Norte: 6.199.952 m.	Este: 371.622 m.	Coordenadas WGS84	Norte: 6.200.993 m.	Este: 369.376 m.
Descripción Medio de Prueba: En fotografía se observa al interior de área demarcada en color rojo lorera entre ríos.			Descripción Medio de Prueba: En fotografía se observan boyas (visualizadores) en línea de transmisión.

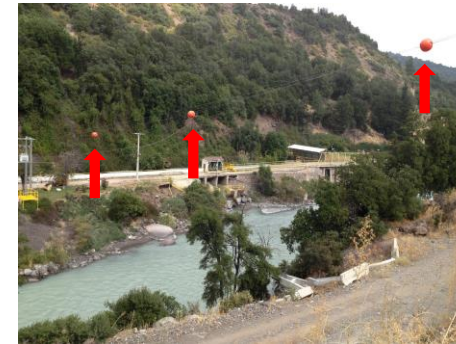
- d. Se constató en cruce de la línea de transmisión Chacayes-Maitenes en el río Cachapoal, la presencia de 7 boyas circulares de color rojo, separadas (distribuidas) de manera homogénea a lo largo del cruce. Adicionalmente, durante el desarrollo de las actividades de inspección ambiental se solicitó al titular registro de visualizadores de aves en la línea de transmisión. Al respecto, mediante carta ingresada con fecha 9 de abril de 2013 (Anexo 2 del presente Informe) la Sra. Zandra Monreal (Gerente de Medio Ambiente Pacific Hydro Chile S.A.) hace entrega de “Plan de desmovilización, Restauración y entrega de áreas L de T Chacayes – Maitenes” en el cual en el Anexo D, se presenta un registro fotográfico de los dispositivos visuales instalados en línea de transmisión.

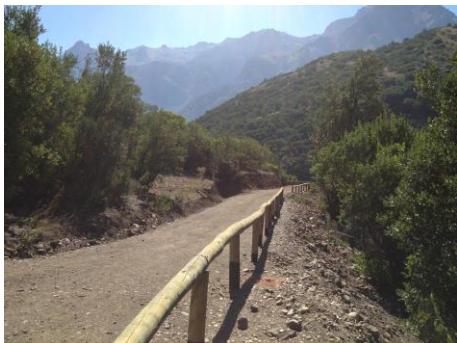
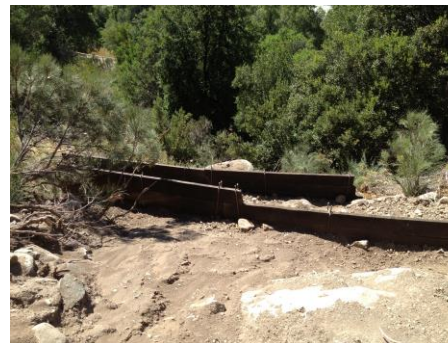
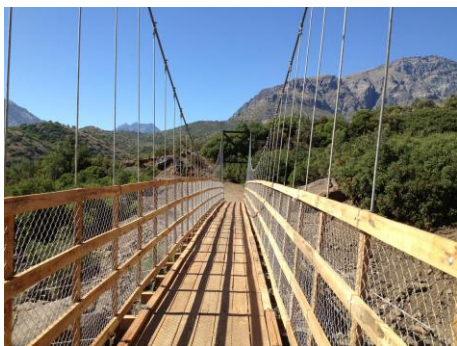
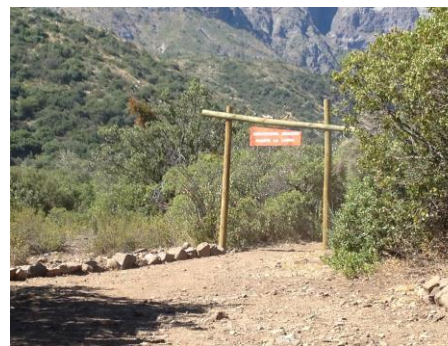
Hecho(s) constatado(s) durante la fiscalización: a. Durante las actividades de inspección ambiental se constató que camino de acceso a Bocatoma Cipreses se encuentra operativo para el tránsito de vehículos menores y que posee un ancho aproximado de 4 m. Se observó que camino se encuentra compactado. El camino comienza desde el Km. 0 hasta el Km. 12,9 (tramo I y II) donde se encuentra la Quebrada Seca. b. En el trayecto por camino hacia bocatoma Cipreses se observaron obras de control de taludes, consistentes en tablonces de madera sujetos por fierros enterrados en el terreno. Durante el desarrollo de las actividades de inspección ambiental, se solicitó al titular el registro de restauración de taludes. Al respecto, mediante carta ingresada con fecha 9 de abril de 2013 (Anexo 2 del presente Informe) la Sra. Zandra Monreal (Gerente de Medio Ambiente Pacific Hydro Chile S.A.) hace entrega de Plano de Restauración Física y Vegetal de áreas temporales, además de Informe Restauración Ambiental (anexo 5), en el cual se indica las actividades de revegetación desarrolladas en las zonas donde se ubicaban obras temporales en el que se incluye la restauración de taludes. c. Se constató la existencia de pasarela colgante y de la habilitación de un sendero pedestre.

Fotografía 10.	Fecha : 2-04-2013		Fotografía 11.	Fecha : 2-04-2013	
Coordenadas WGS84	Norte: 6.198.262 m.	Este: 370.477 m.	Coordenadas WGS84	Norte: 6.198.213 m.	Este: 370.547 m.
Descripción Medio de Prueba: En fotografía se observa tramo de camino de acceso a bocatoma Cipreses.			Descripción Medio de Prueba: En fotografía se observan tablonces como parte de control de taludes.

Fotografía 12.	Fecha : 2-04-2013		Fotografía 13.	Fecha : 2-04-2013	
Coordenadas WGS84	Norte: 6.198.653 m.	Este: 370.043 m.	Coordenadas WGS84	Norte: 6. 202.742 m.	Este: 366.683 m.
Descripción Medio de Prueba: En fotografía se observa puente colgante.			Descripción Medio de Prueba: En fotografía se observa señalética que indica inicio de sendero peatonal.
