INFORME DE FISCALIZACIÓN AMBIENTAL

INSPECCIÓN AMBIENTAL

VIÑA DASSAULT – SAN PEDRO

DFZ-2013-191-VI-RCA-IA

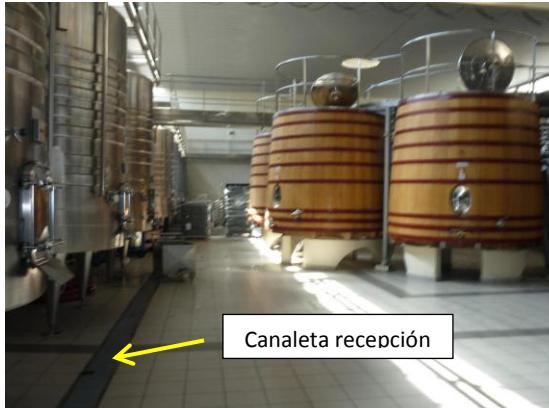
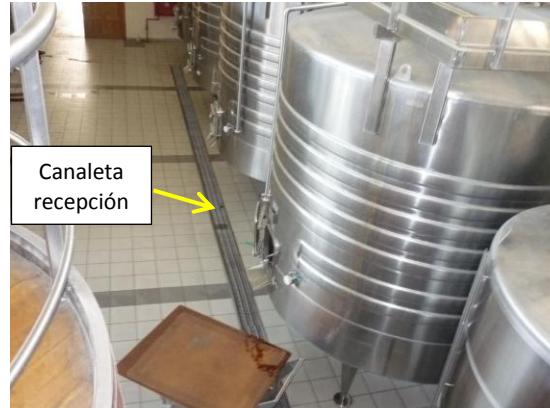
Número de Hecho Constatado: 1	Estación: 1		
Exigencia: Considerando 3.1.1 RCA 257/2006 Los riles generados en la bodega provienen de los procesos de elaboración de vinos, específicamente del lavado de la materia prima y distintos equipos (cubas). Estos residuos son conducidos hacia la zona donde se acondicionarán (...).			
Hecho constatado durante la fiscalización: Durante el desarrollo de la actividad de inspección ambiental se constató en zona de bodega la existencia de canaletas de recolección y conducción de Riles hacia planta de acondicionamiento de los mismos.			
Registros

Canaleta recepción		
Fotografía . Coordenadas WGS84	Fecha : 28-03-2013 Norte: 6.197.172 Este: 342.259	Fotografía . Coordenadas WGS84	Fecha : 28-03-2013 Norte: 6.197.172 Este: 342.259
Descripción Medio de Prueba: en fotografía 1 se observa interior de bodega, específicamente área de cubas, en donde se constata canaleta a lo largo de esta.		Descripción Medio de Prueba: en fotografía 2 se aprecia con mayor detalle canaleta al interior de bodega.

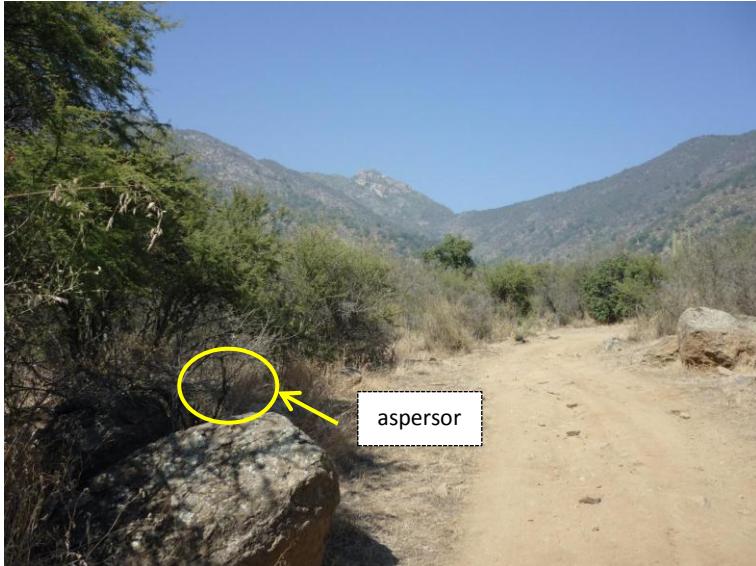
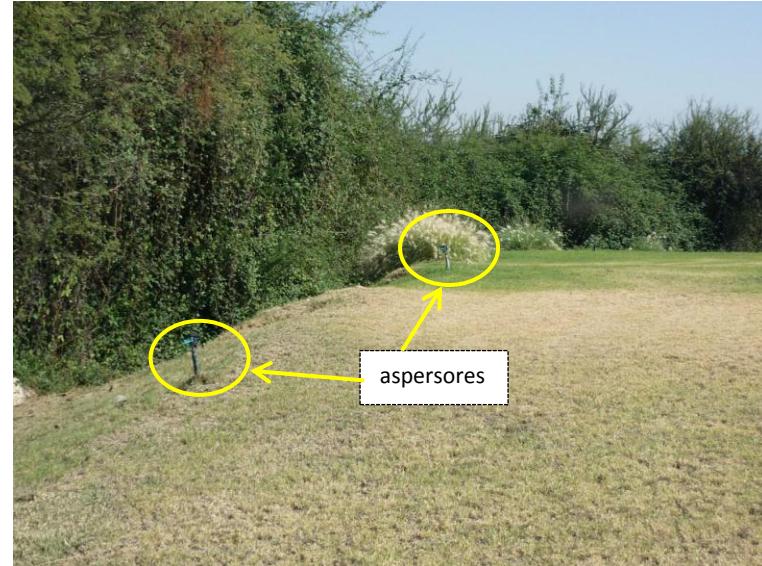
<p>Hechos constatados durante la fiscalización:</p> <ol style="list-style-type: none"> Durante el desarrollo de la actividad de inspección ambiental se constató operación de sistema de riego mediante aspersores emplazados en bosque nativo natural, el cual de acuerdo a Sr. Héctor Peñaloza (Jefe de mantención), recibe RILES durante todo el año. Con respecto a las áreas de riego se constató la realización de riego en bosque nativo y sector de helipuerto. De acuerdo a información entregada por titular (información entregada con fecha 4-04-2013, Anexo 2) y al análisis de la información, existirían 18 sectores de riego y se realiza una rotación de a un sector por día. En relación a esta misma información el riego es realizado todos los meses del año, todos los días, exceptuando fines de semana y festivos.

Fotografía .	Fecha 28-03-2013		Fotografía .	Fecha : 28-03-2013	
Coordinadas WGS84	Norte: 6.197.228	Este: 342.451	Coordinadas WGS84	Norte: 6.197.275	Este: 342.264
Descripción Medio de Prueba: en fotografía 3 se aprecia área de riego correspondiente a bosque nativo, además se observa parte del sistema de riego (aspensor)			Descripción Medio de Prueba: en fotografía 4 se observa área de riego correspondiente a jardines de helipuerto, además se aprecian aspersores.

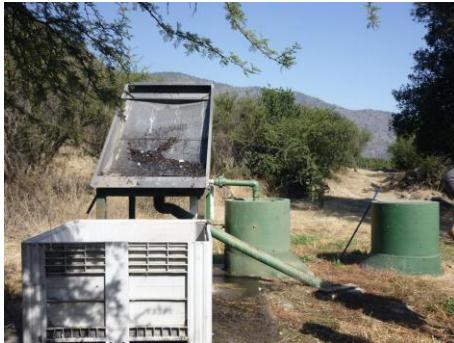
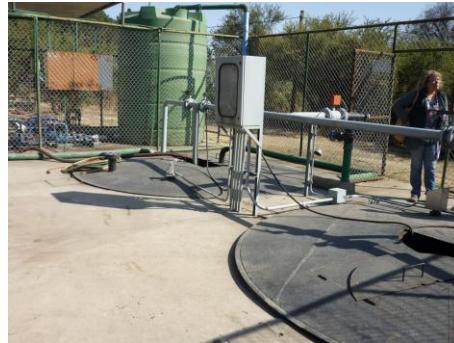
Fotografía .	Fecha : 28-03-2013	Fotografía	Fecha : 28-03-2013		
Coordenadas WGS84	Norte: 6.197.276	Este: 342.430	Coordenadas WGS84		
Descripción Medio de Prueba: en fotografía 5 se observa filtro parabólico y bins plástico donde se depositan los sólidos.		Descripción Medio de Prueba: en fotografía 6 se aprecian 2 estanques de ecualización enterrados.

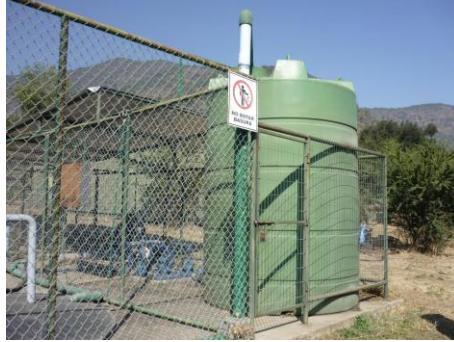
Fotografía .	Fecha : 28-03-2013				
Coordenadas WGS84	Norte: 6.197.289	Este: 342.458			
Descripción Medio de Prueba: en fotografía 7 se observa estanque de acumulación.

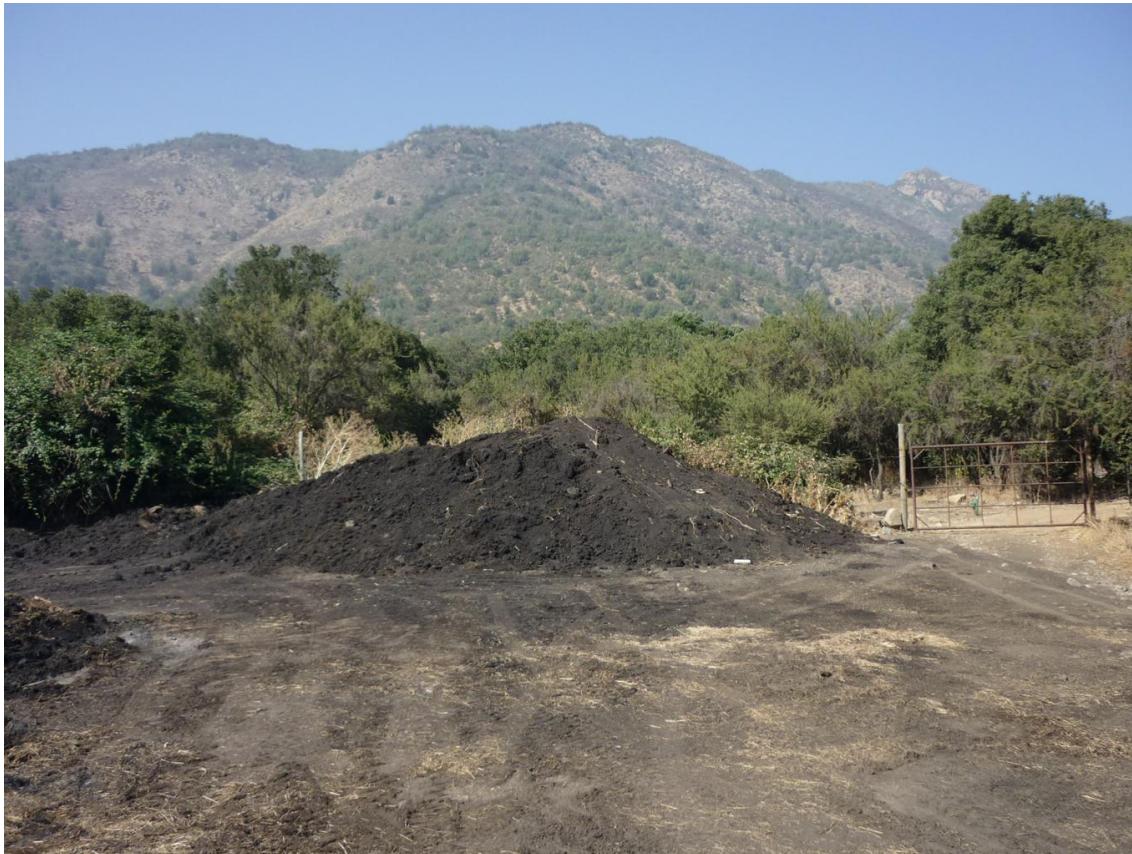
Número de Hecho Constatado: 7	Estación:3
Exigencia:	
Considerando 3. RCA 123/2004. Se incorporaran canaletas interceptoras de agua lluvia, ubicadas pendientes arriba de cada pila.	
Considerando 3. RCA 123/2004 Con una frecuencia diaria se deben controlar los siguientes parámetros:	
<ol style="list-style-type: none"> 1. Temperatura a lo largo de los montículos, en el centro, base y superficie de los mismos. 2. Humedad en los mismos puntos anteriores de los montículos. 3. Datos climáticos (temperatura del aire, húmedad del aire, precipitaciones). 	
Hechos constatados durante la fiscalización:	
<p>a. Durante el desarrollo de la actividad de inspección ambiental en sector de compostaje, se constató que no cuenta con canaletas interceptoras de agua lluvia.</p> <p>b. Durante el desarrollo de la actividad de inspección ambiental se solicitó al titular el registro de control del proceso de compostaje de los últimos tres meses al momento de la actividad de inspección. Al respecto el titular hizo entrega de planilla de control de T° y humedad de cancha de compostaje del año 2006 al 2012 (información entregada con fecha 4-04-2013, Anexo 2).</p> <p>c. Del exámen de la información, se constata la realización diaria del control de temperatura y húmedad de la pila en el centro, base y superficie, en el período 2006-2012</p>

Fotografía .	Fecha : 28-03-2013	
Coordenadas WGS84	Norte: 6.197.266	Este: 342.469
Descripción de Medio de Prueba: en fotografía 8 se aprecia zona de compostaje y pila de compostaje

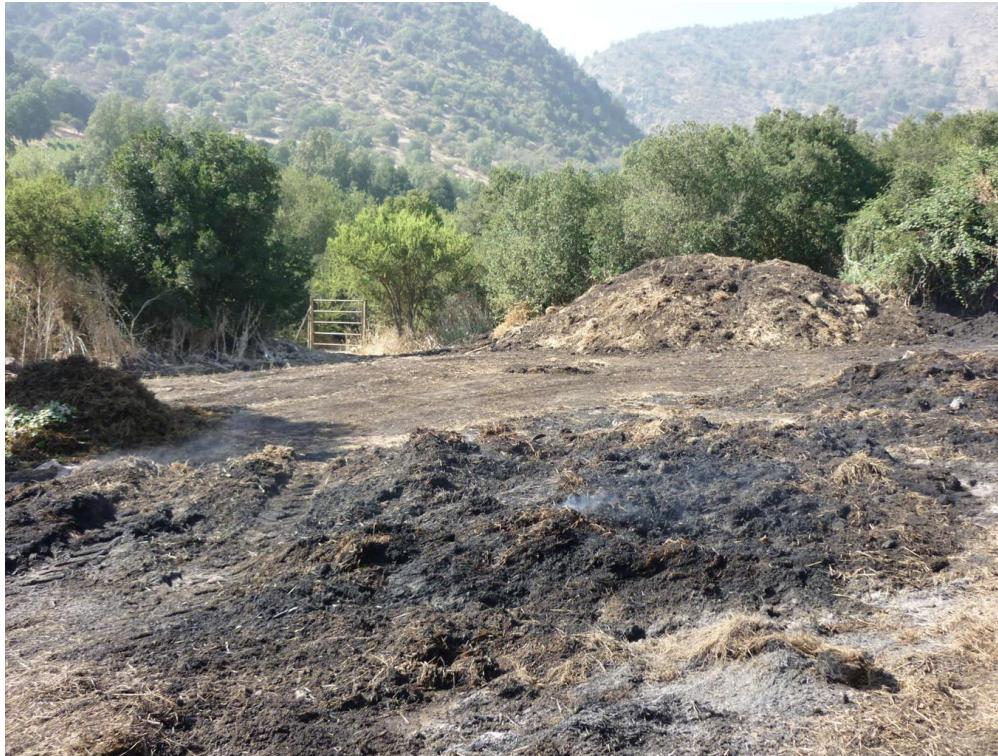
Descripción: Al momento de la actividad de inspección ambiental se observó restos de pila de compostaje con señales de autocombustión, por la presencia de cenizas y generación de humo.

Descripción Medio de Prueba: en fotografía 9 se aprecia la pila de compostaje con señales de combustión y generación de humo.
