INFORME DE FISCALIZACIÓN AMBIENTAL

INSPECCIÓN AMBIENTAL

Sociedad Contractual Minera Bullmine.

DFZ-2013-19-I-IA

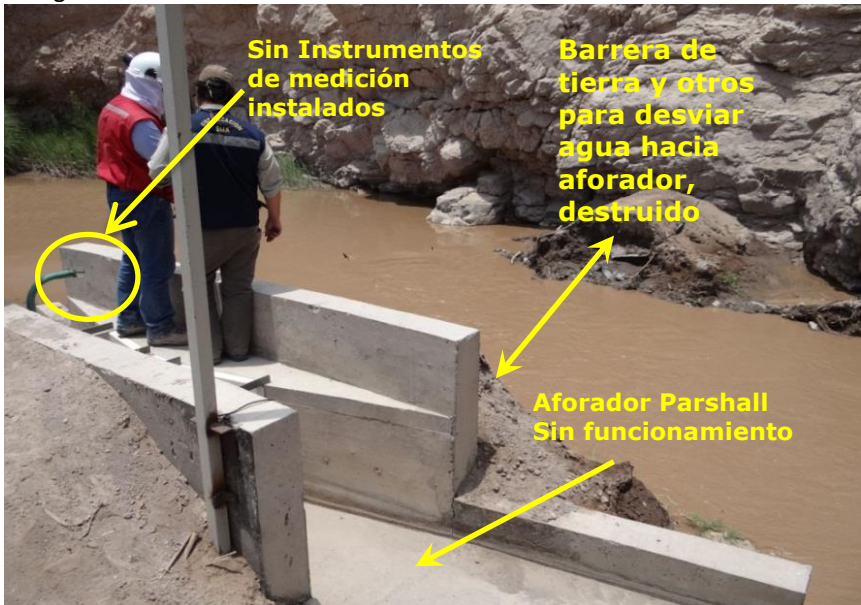
<p>Actividades de inspección realizadas: Fotografía N° 1</p>		<p>Descripción Medio de Prueba:</p>

<p>La fotografía muestra un río con un aforador de concreto que no funciona. Hay una barrera de tierra destruida y cables cortados. Dos personas están observando el sitio.</p>		<p>Fotografía N°1 muestra que el aforador Parshall no se encuentra en funcionamiento ni cuenta con los instrumentos de medición instalados, se observan los cables que conectan los instrumentos cortados. El sistema de aforo contempla obra de desvío de caudal hacia canaleta de aforador Parshall, se constata que dicha obra contempla una barrera de tierra y plásticos, ubicada perpendicularmente al eje de escurrimiento, dicha obra se encuentra destruida al momento de la IA.</p>

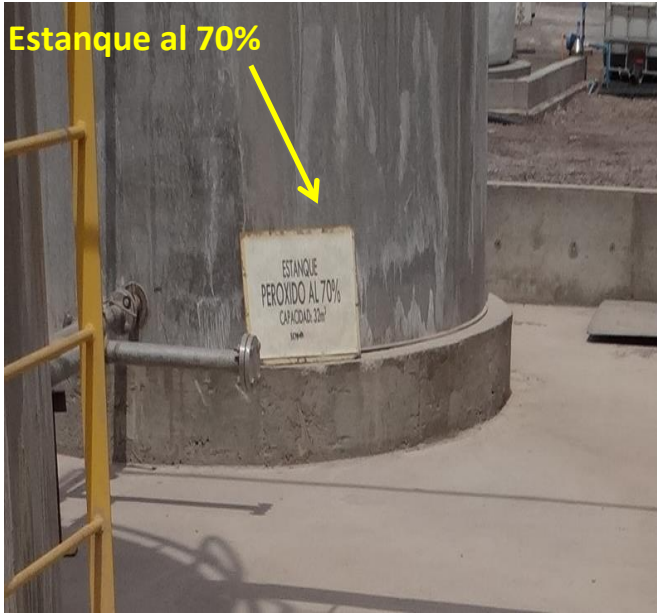
<p>Actividades de inspección realizadas: Fotografía N° 9</p>

<p>Estanque al 70%</p>		<p>Fotografía N° 10</p>

<p>Estanque al 50%</p>	<p>Descripción Medio de Prueba: Fotografía N° 9 y 10 muestran estanques de:</p> <ul style="list-style-type: none"> - Foto 10 → 32 m³ H₂O₂ al 70% - Foto 11 → 32 m³ H₂O₂ al 50%

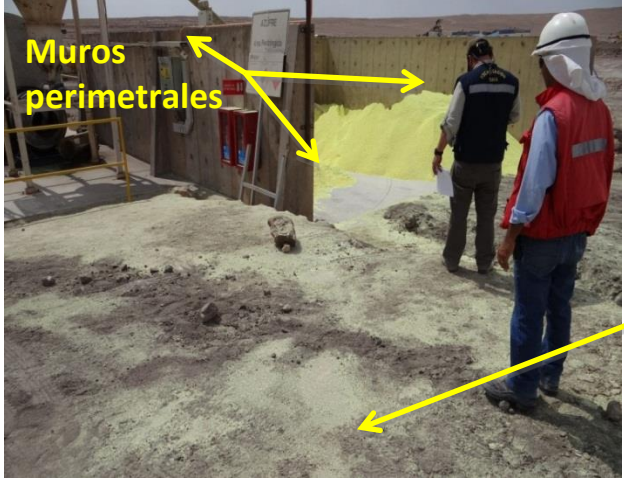
Descripción Medio de Prueba: Fotografías N° 11 Muestra la existencia de 3 paredes de perimetrales y radier de material compactado. Fotografías N°12 Muestran azufre disperso fuera del área de almacenamiento.
Nº 7	Exigencia: Almacenamiento y distribución de ácido sulfúrico, el almacenamiento será en estanque de acero al carbono, montado sobre radier de hormigón armado, con pretiles para contener el 100% del volumen de los estanques, el radier estará cubierto por pintura antiácida. (...) Ácido Sulfúrico: el ácido sulfúrico se utiliza para acelerar el proceso de cortadura, el cual es eficiente a niveles de pH 2. El consumo estimado es de 28 ton/mes (...)	Hecho(s) Constatado(s): Estanques de ácido sulfúrico se ubican sobre base de madera, la que a su vez se dispone sobre láminas de HDPE, las que no cubren toda el área contenida en el pretil, se constató la existencia de un orificio en uno de los muros del pretil, las láminas de HDPE están instaladas sobre terreno natural. No se observa radier bajo estanque de almacenamiento de ácido sulfúrico. Mediante las facturas (Anexo 4) solicitadas en la Inspección Ambiental se constata que durante los meses de Mayo y Junio y Julio el titular adquirió una mayor cantidad de Ac. Sulfúrico de su consumo estimado: - Mayo: 33.270 kilogramos (33,3 toneladas)	Estación: N°4, Sector Instalaciones Planta Proceso

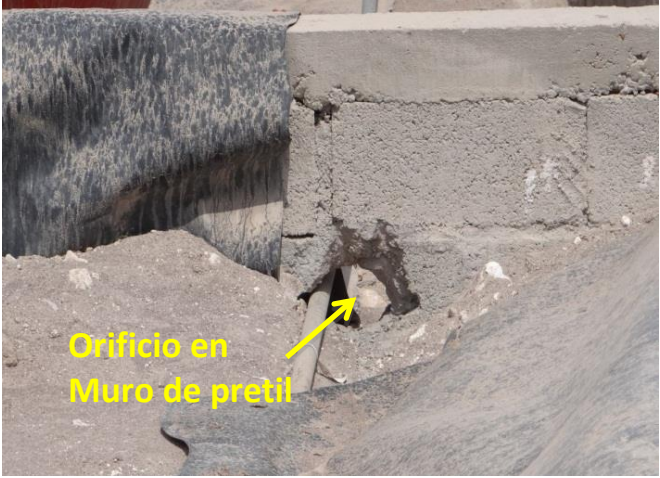
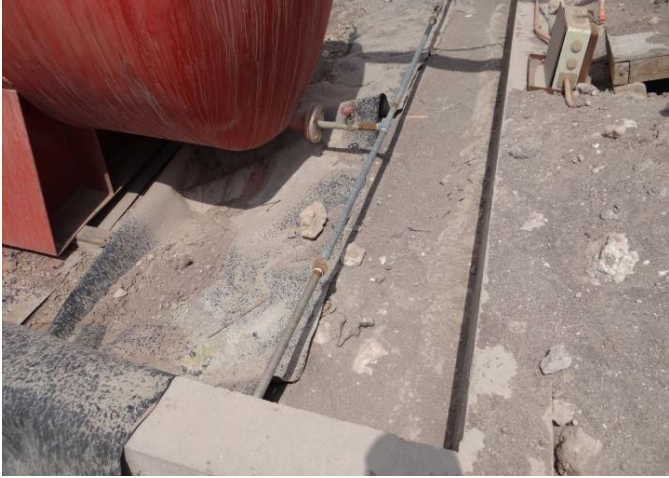
Fotografías N°13-14, muestra el orificio que existe para permitir el paso de cañería que sale de los estanques. Adicionalmente se observa la existencia de láminas de HDPE, las cuales no cubren toda el área contenida en el pretil. Las láminas se encuentran instaladas sobre terreno natural.
Fotografía N° 15		Fotografía N° 16	Fotografía N° 15, muestra parte de la instalación de los estanques, la cual fue realizada sobre listones de madera.

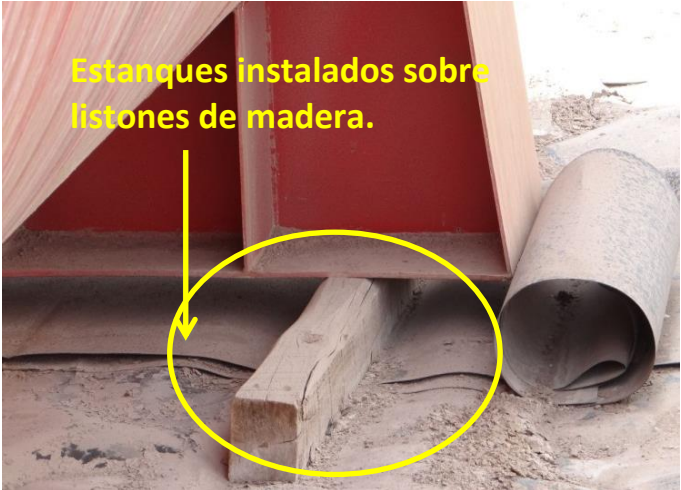
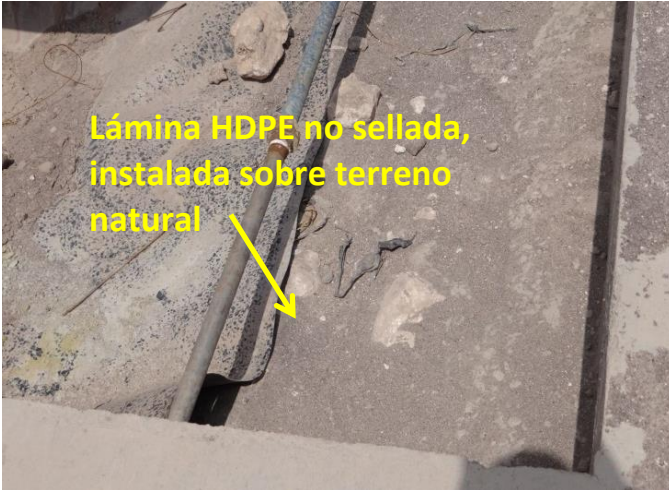
Fotografía N° 16, detalla mala instalación de láminas HDPE en la superficie interior del pretil, dicha superficie es de terreno natural, no se observa radier de hormigón.

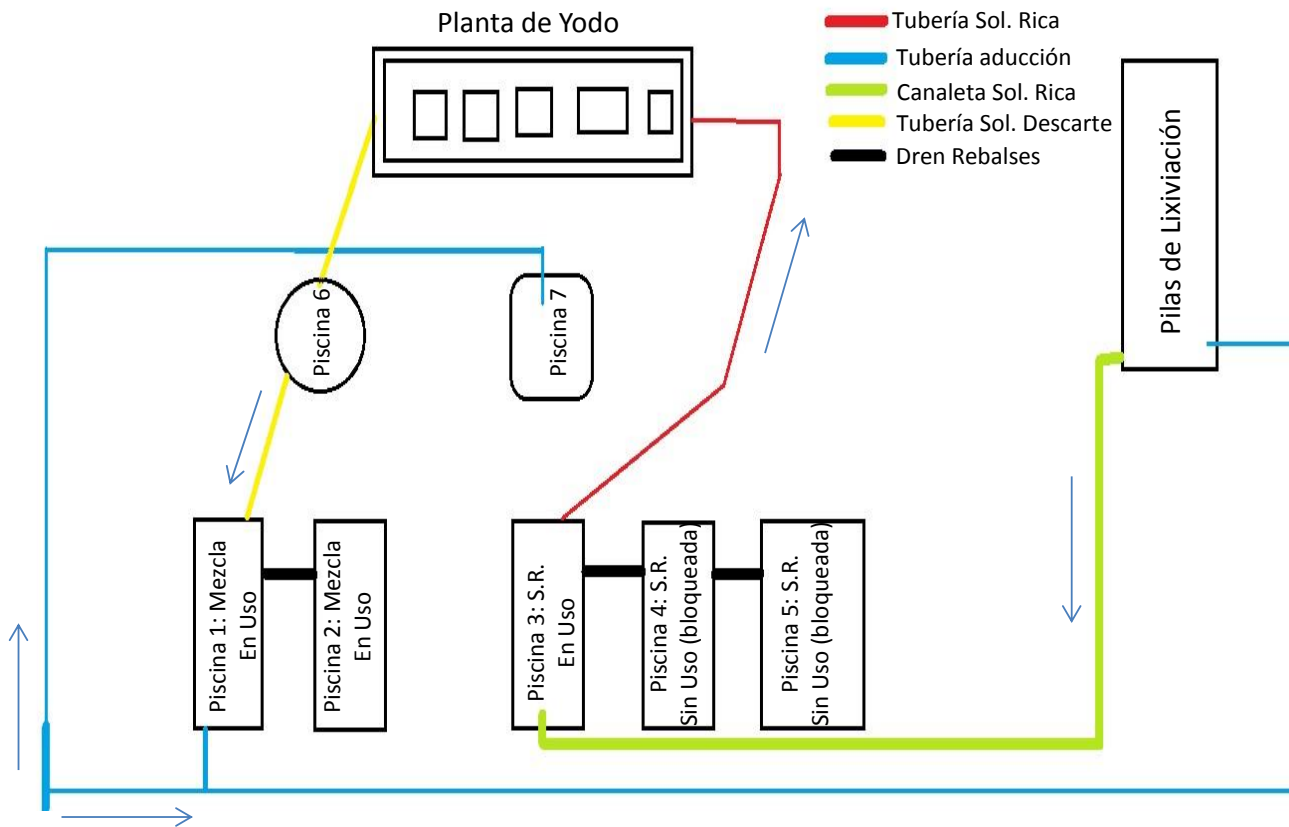
Figura N° 6

Muestra distribución de piscinas existentes y conexiones entre ellas y los sistemas de proceso. De acuerdo a información de Eduardo Alvarado (Jefe de turno), las piscinas 3 y 4 fueron diseñadas para decantación de Solución Rica (SR), y piscina N°5 para acumulación y posterior abastecimiento de la Planta, actualmente toda la SR es almacenada en la piscina N°3 donde es enviada a la Planta, las piscinas 4 y 5 se encuentran secas y bloqueadas.

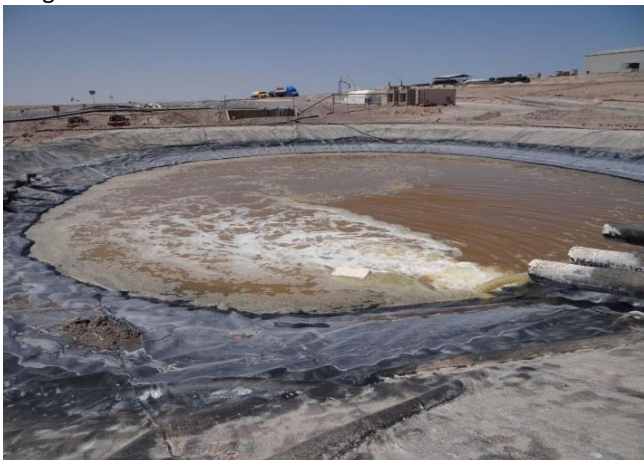
Fotografía N° 18 muestra la piscina N°6 la que se encuentra en uso, con caudal afluente desde planta de yodo y no cuenta con cámara de inspección.

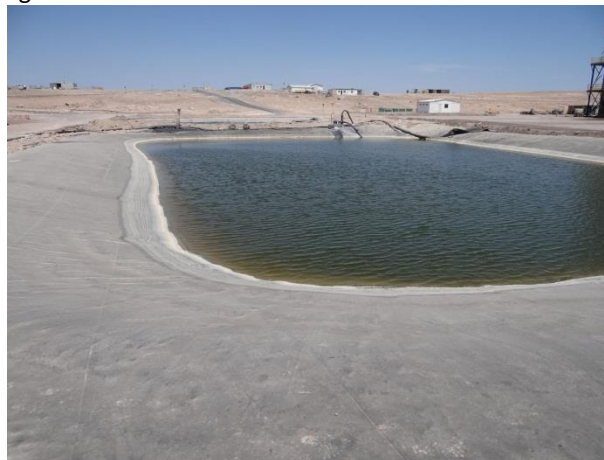
Fotografía N° 19 muestra la piscina N° 7, la cual se encuentra en uso y no cuenta con cámara de inspección.

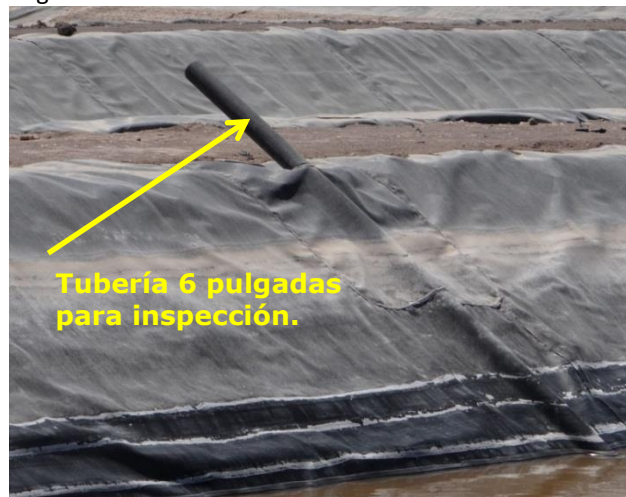
Fotografía N° 20 Muestra existencia de tuberías de inspección de 6 pulgadas de diámetro.

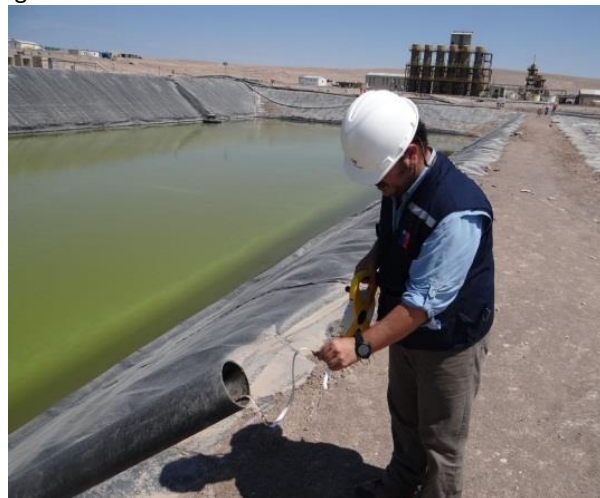
Fotografía N° 21

Fotografía N° 21, inspección de piscina N°2, para evaluar existencia de agua entre ambas membranas.

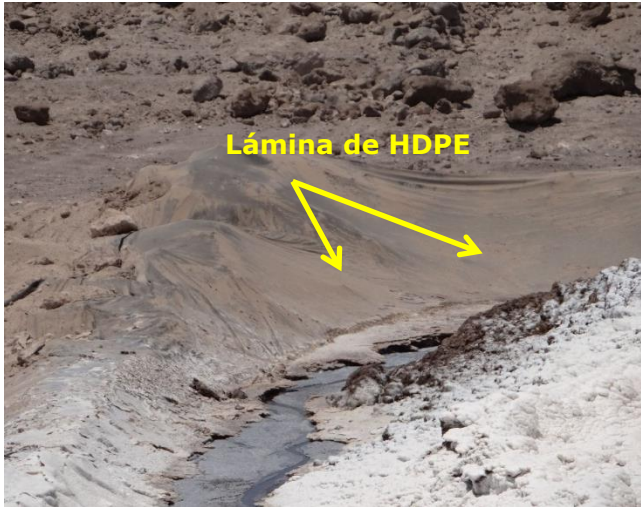
<p>Actividades de inspección realizadas:</p> <p>Fotografía N° 22</p>

<p>Lámina de HDPE</p>	<p>Fotografía N° 23</p>

<p>Regadores aspersión sobre la Pila N°26</p>	<p>Descripción Medio de Prueba:</p> <p>Fotografía N° 22 se observa lámina de HPDE instalada en la base de la pila de lixiviación</p> <p>Fotografía N° 23, sistemas de riego por aspersión que permite control del riego en forma individual, lineal, mitad de la Pila y en su totalidad.</p>

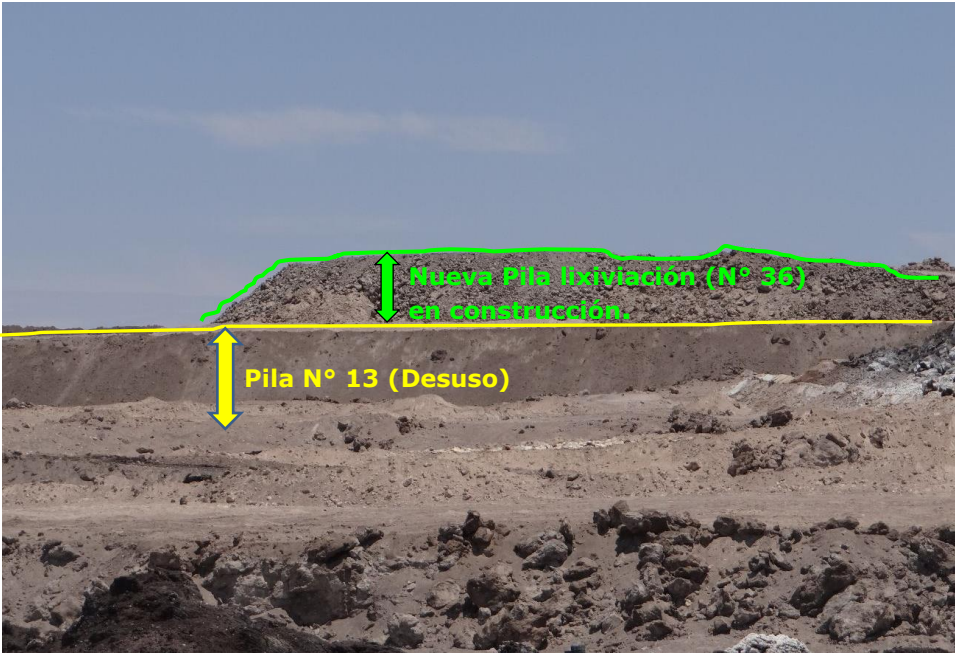
<p>Actividades de inspección realizadas:</p> <p>Fotografía N° 24</p>

<p>Descripción Medio de Prueba:</p> <p>Fotografía N° 24</p> <p>Esta fotografía muestra la forma en que se está construyendo la Pila de Lixiviación N°36, la cual su construcción se realiza sobre la Pila en desuso N°13.</p>

N°	Materia Objeto de Fiscalización	Exigencia Asociada	Descripción de la No Conformidad
11	Recursos hídricos subterráneos y suelos	<p>El proyecto considera operar una batería de 6 a 12 pilas en circuito abierto, manejando las soluciones ricas de pilas nuevas y en agotamiento...</p> <p>(...) La construcción de las canchas de lixiviación contempla preparar bases compactadas y niveladas sin aristas, luego se extenderá y unirá la lámina de HDPE/PVC impermeable y finalmente se extenderá una capa de material fino de 40 a 50 cm de espesor para proteger la carpeta (...)</p> <p>(...) Las pilas de dispondrán en el sector explotado de la mina o en sectores de menor ley (...)</p> <p>(...) las pilas agotadas y drenadas que salen fuera del sistema de lixiviación, son parcialmente utilizadas como material para construir las bases de las nuevas pilas (...)</p> <p>(Considerando 3.1.1.2, RCA N°10/2010).</p>	<p>Durante la inspección se constata la existencia de 15 pilas en operación activa</p> <p>Adicionalmente se constató la construcción de una nueva pila denominada Pila N° 36, la cual se estaba construyendo sobre otra pila ya en desuso (Pila N°13).</p>

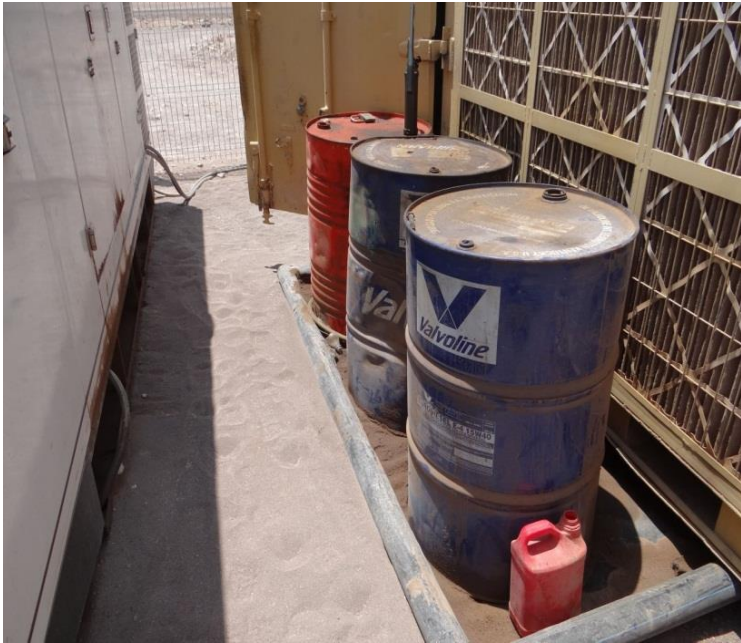
Descripción Medio de Prueba: En fotografías N° 25 muestra la existencia de 3 tambores de 200 L con aceite usado de motor, los cuales están obstaculizando una puerta del container del equipo electrógeno.

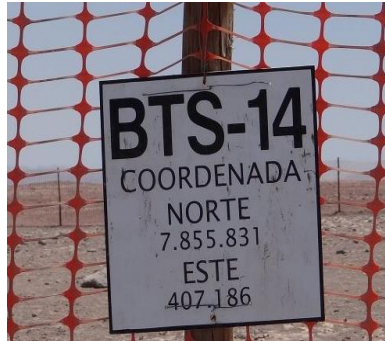
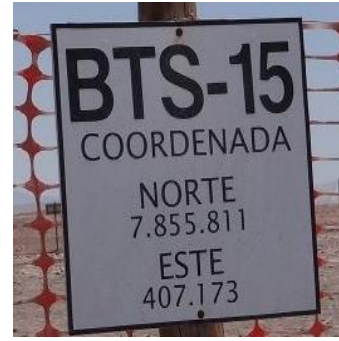
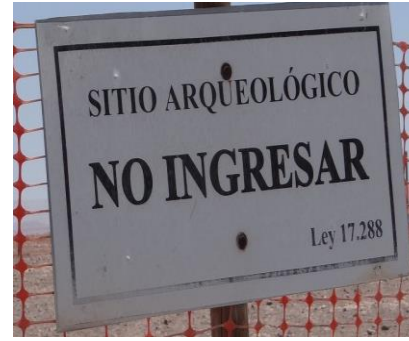
Fotografías N° 32: Sitios 14 y 15

Fotografía N° 32 muestra señalética clara e identificación de los sitios.

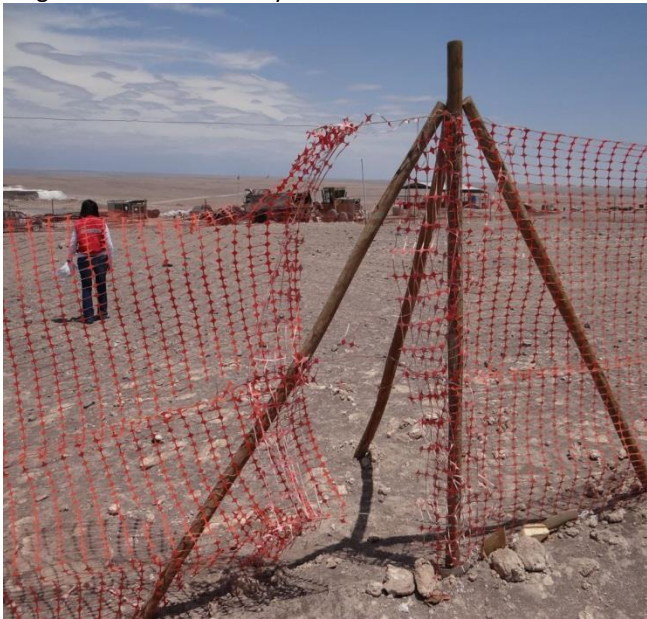
Fotografía N° 33: Sitios 14 y 15

Fotografía N°33-34 muestran cerco perimetral en mal estado en los sitios N° 14-15 ubicados dentro del mismo perímetro.

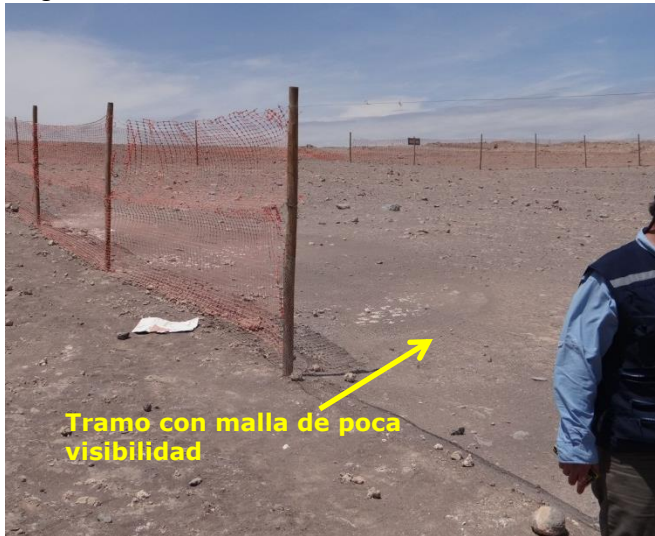
Fotografía N° 35: Sitio 8

Fotografía N° 35 muestran sección de cerco perimetral con malla hexagonal de poca visibilidad.

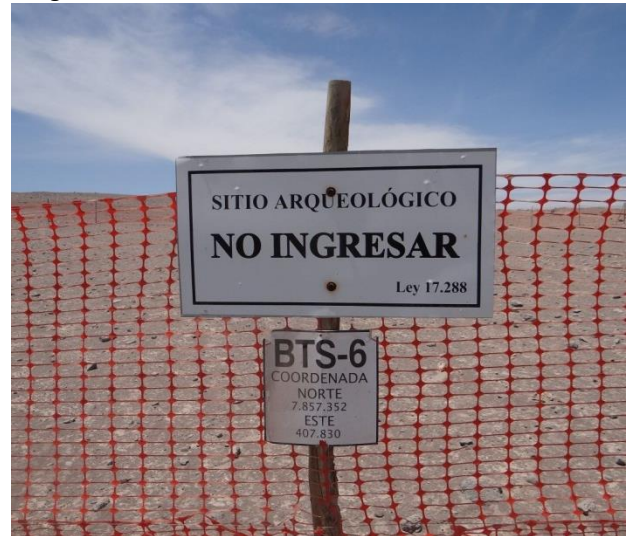
Fotografía N°36: Sitio 8

Fotografía N° 36 muestra que la identificación del sitio no coincide con la señalética observada, la señalética del sitio indica sitio N°6 (BTS N°6), siendo que corresponde al Sitio N°8.

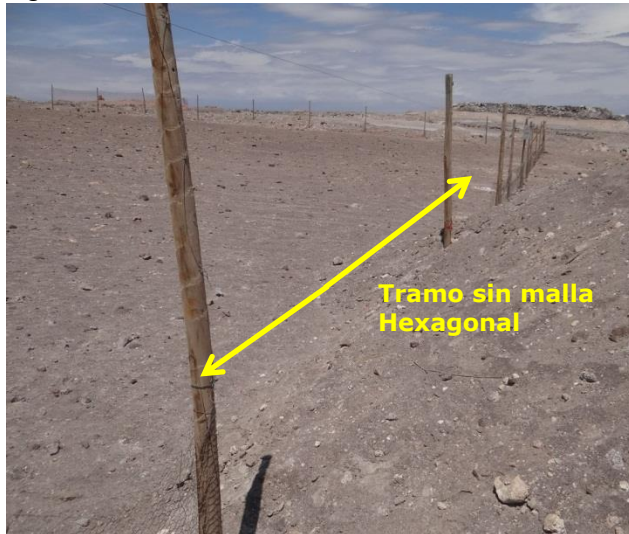
Fotografía N° 37: Sitio 32

Fotografía N° 37 muestra tramo sin malla hexagonal

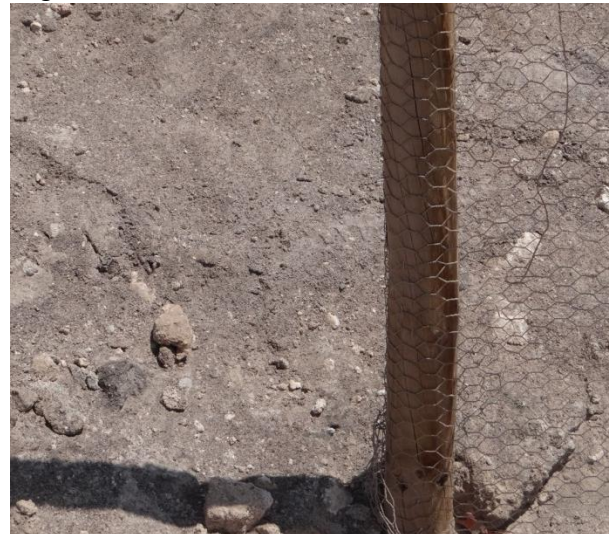
Fotografía N° 38: Sitio 32

Fotografía N° 38 muestra detalle de tramo con malla perimetral y sin ésta.

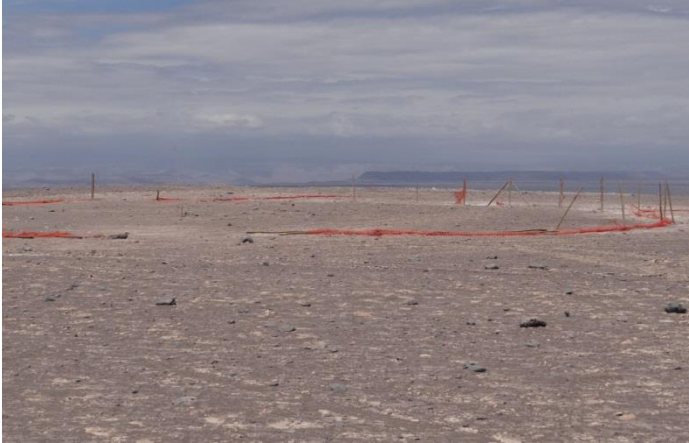
Fotografía N° 39: Sitio 13

Fotografía N° 39 muestra una vista general del sitio arqueológico N° 13, donde se evidencia estado de destrucción del cerco perimetral, como también la ausencia de señaléticas necesarias.

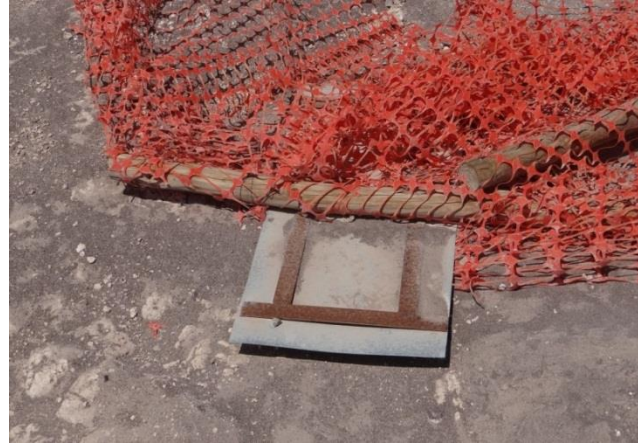
Fotografía N° 40: Sitio 13

Fotografía N° 40 muestra detalle de postes, cerco perimetral y señalética destruida en sitio N°13

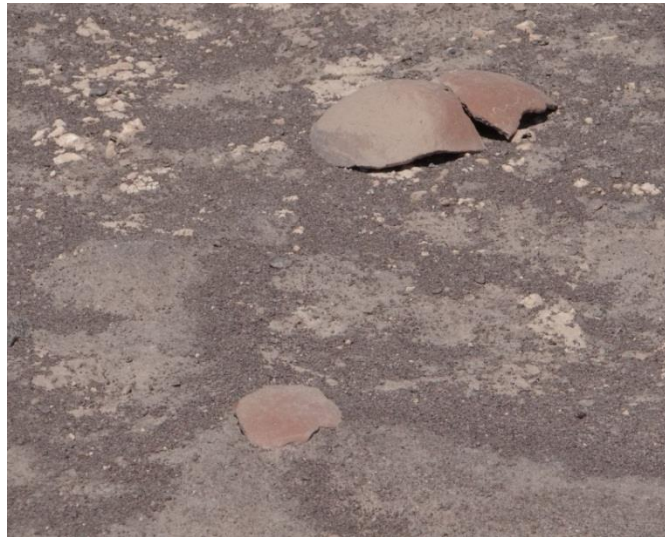
Fotografía N° 41: Sitio 13

Fotografía N° 41 muestra restos arqueológicos dentro del sitio, los cuales se encuentran a una distancia aproximada de 15 metros de los postes instalados para el cerco perimetral.

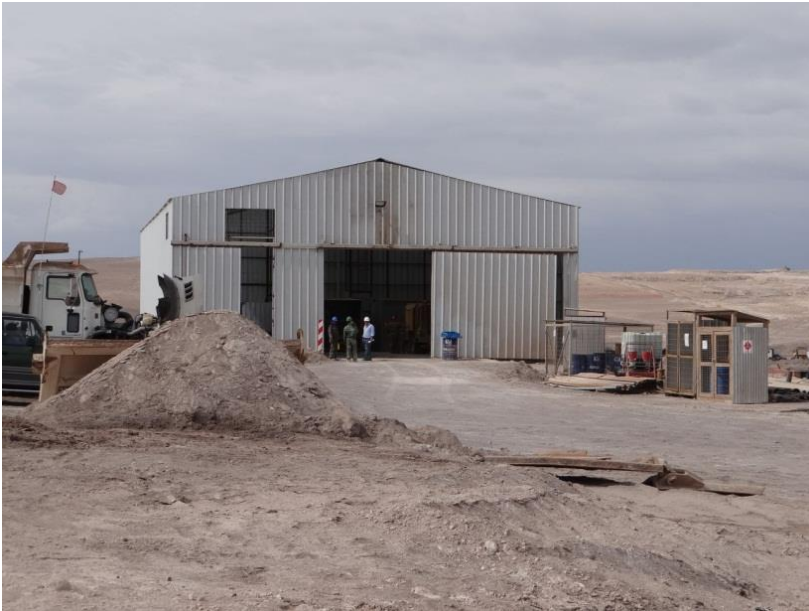
- Taller de mantenimiento para maquinaria, adicionalmente al exterior del taller se detectan dos tambores de 200 L con aceite usado y medio tambor con el mismo residuo.
- Planta de Osmosis Inversa, la cual consta de 2 estanques de 30 m³.

Fotografía N° 42: Taller de mantenimiento de maquinaria.

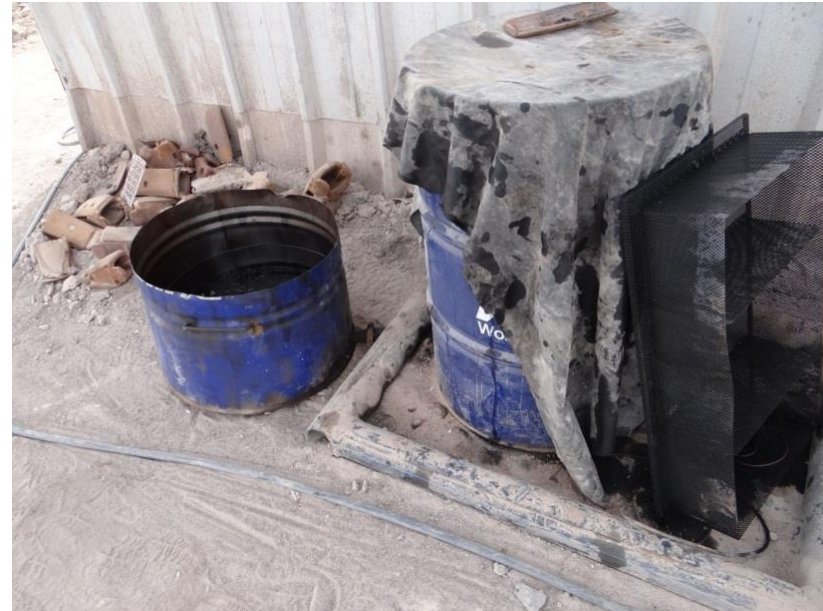
Fotografía N° 43: Residuos peligrosos encontrados en Taller.

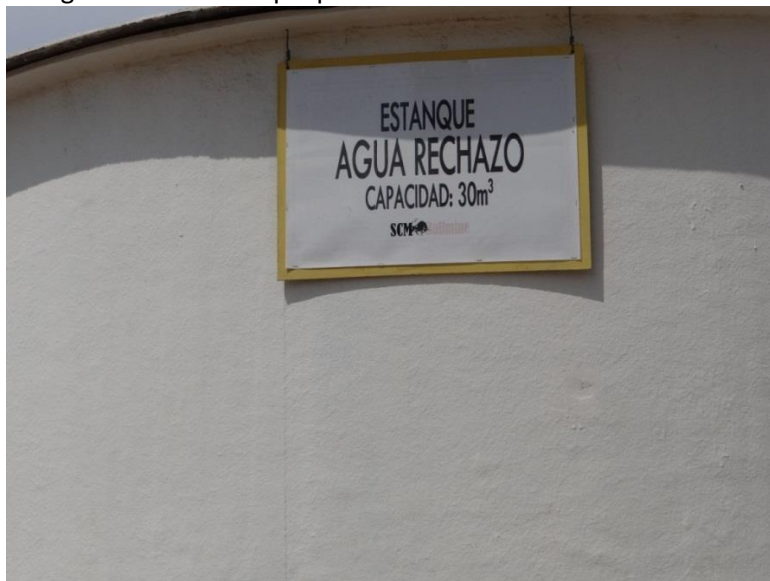
Fotografía N° 44: Estaque planta de Osmosis inversa.
