INFORME DE FISCALIZACIÓN AMBIENTAL

INSPECCIÓN AMBIENTAL

MINERA ZALDIVAR

DFZ-2013-217-II-RCA-IA

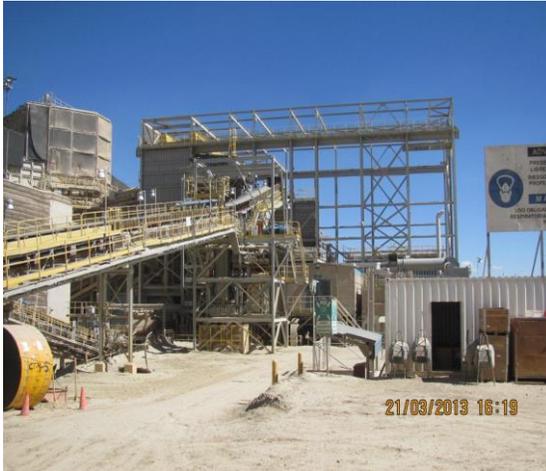
Fotografía 3. Chancador primario.

Las fotografías 3, 4, 5, 6, 7, 8 y 9 presentan a los chancadores y sistemas de control de polvo.

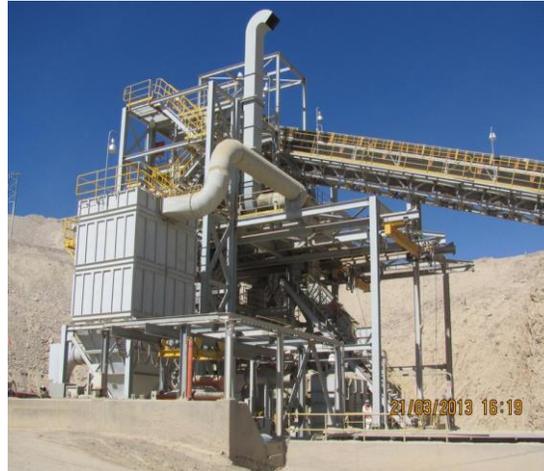
Fotografía 4. Chancador secundario.

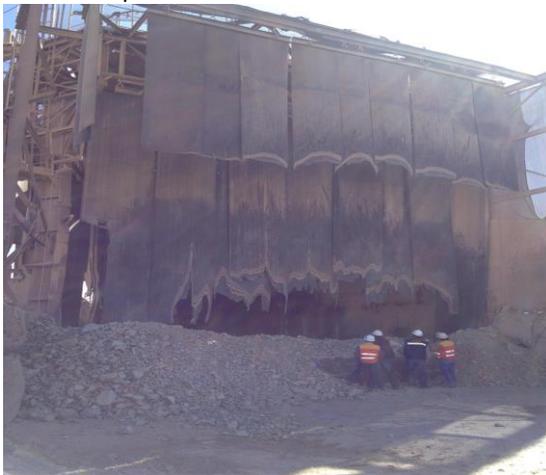
Fotografía 5. Medida de control de polvo en chancador primario.

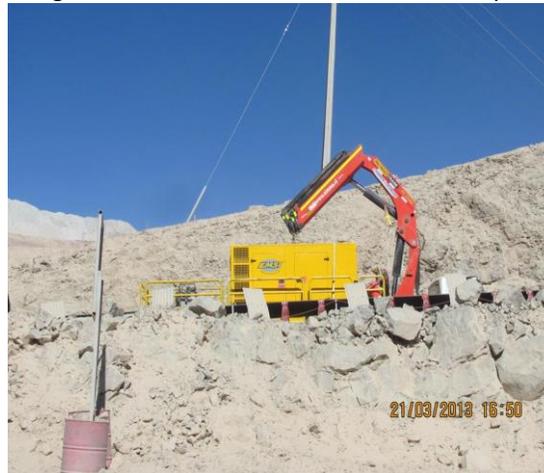
La fotografía 10 presenta el sector donde se cortó la correa transportadora y la maquinaria utilizada en la reparación.

Fotografía 10. Sector de corte de correa transportadora.

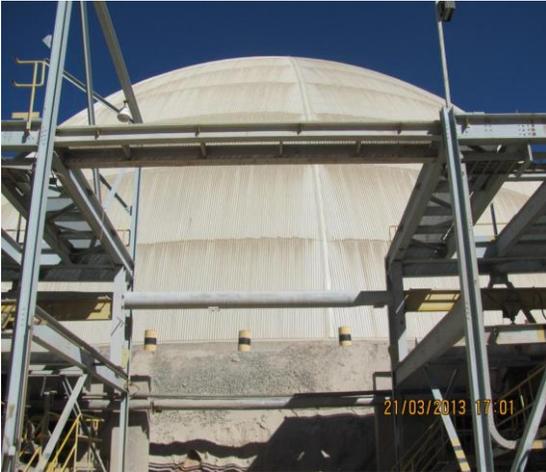
Fotografía 11. Stock pile tipo domo.

La fotografía 11 presenta el domo cubierto para el control de polvo.

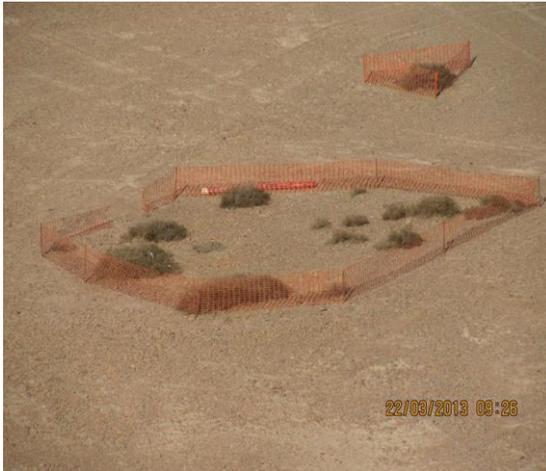
Fotografía 14. Protección de flora en alrededores de la piscina de recirculación Dump Leach.

La fotografía 14 presenta la medida de protección de la especie *Cistanthe salsoloides*.

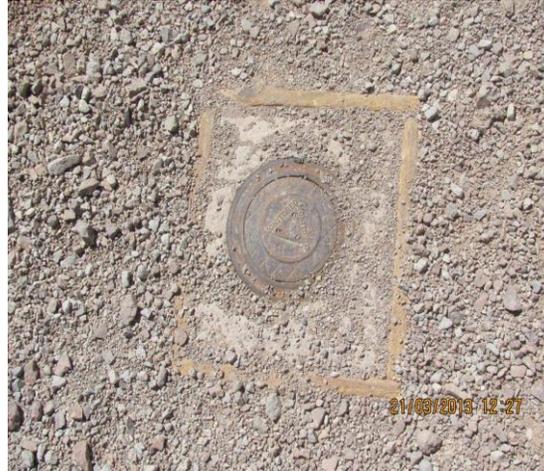
Fotografía 21. Piezómetro.

La fotografía 21 presenta un piezómetro para monitorear los eventuales niveles freáticos y la fotografía 22 presenta un control prismático para monitorear posibles desplazamientos del muro.

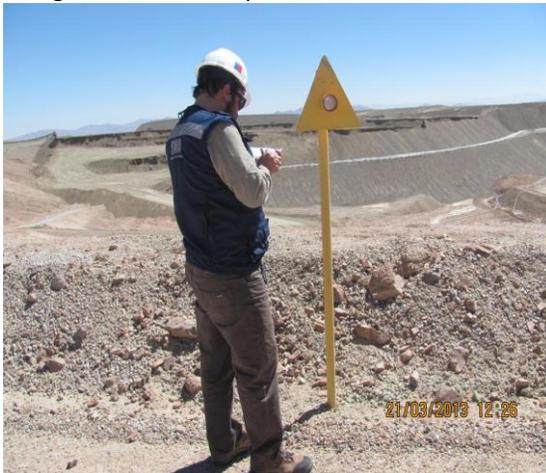
Fotografía 22. Control prismático.

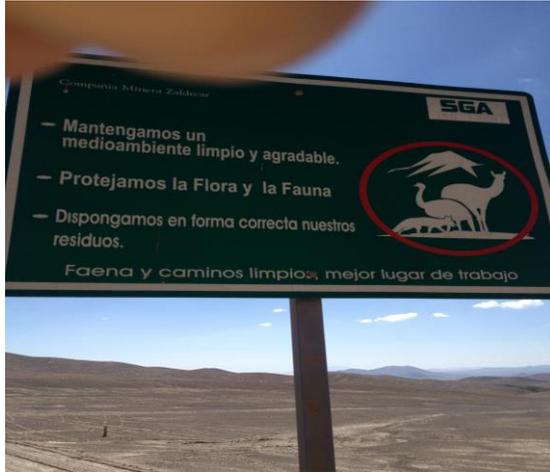
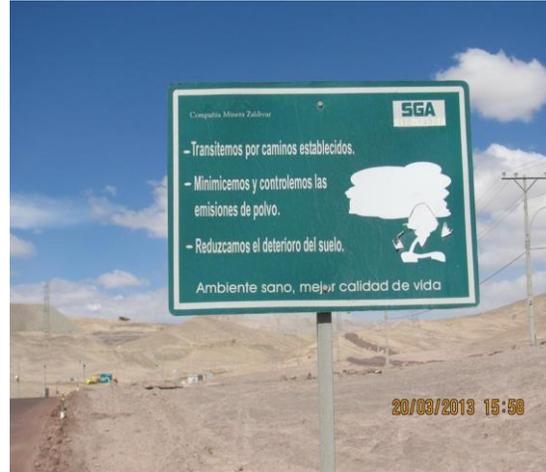
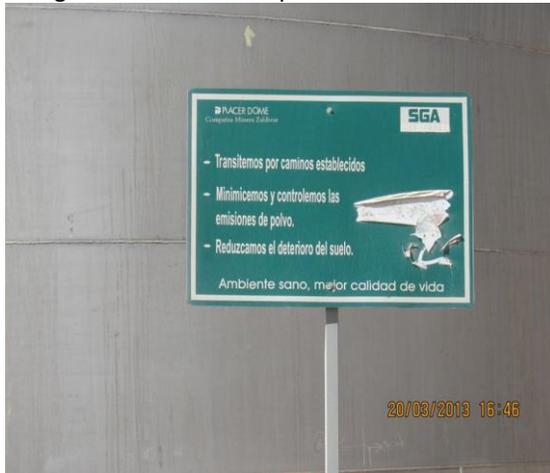
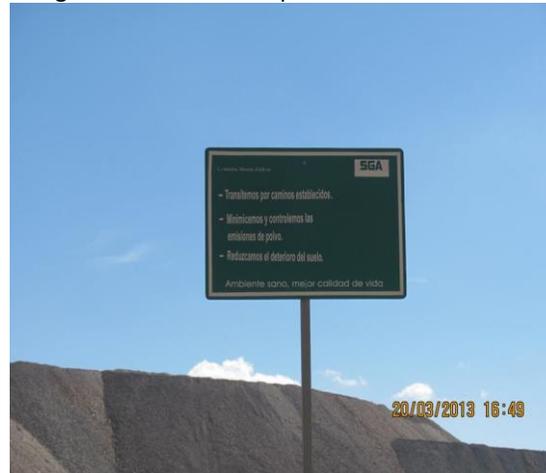
Las fotografías 23, 24, 25 y 26 presentan diversas señaléticas que indican protección al ecosistema.

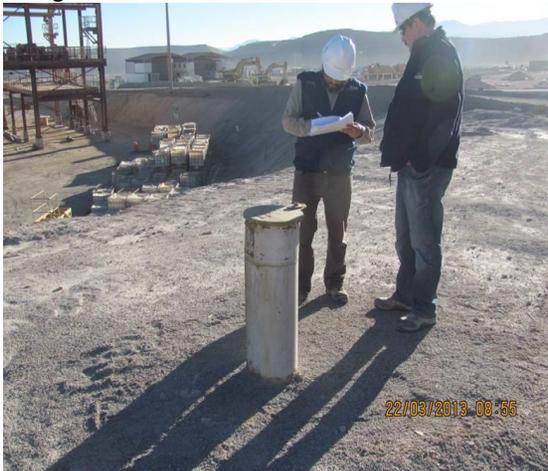
Fotografía 29. Pozo de monitoreo LP1.

Las fotografías 29 y 30 presentan las dos estaciones de monitoreo visitadas (LP1 y LP2).

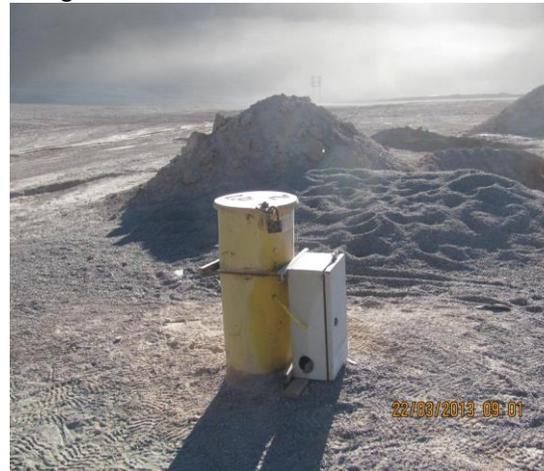
Fotografía 30. Pozo de monitoreo LP2.

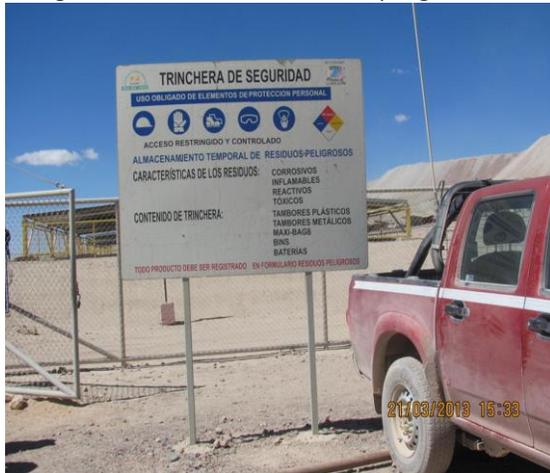
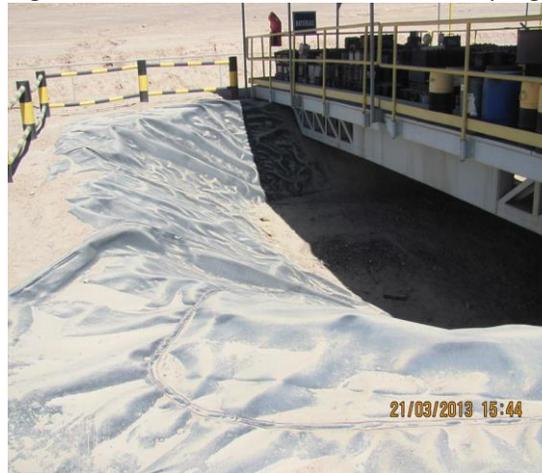
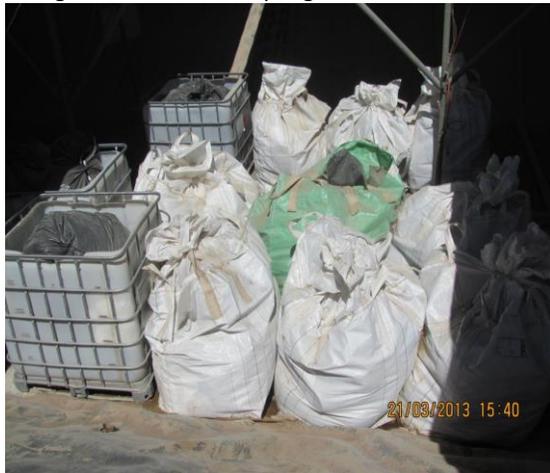
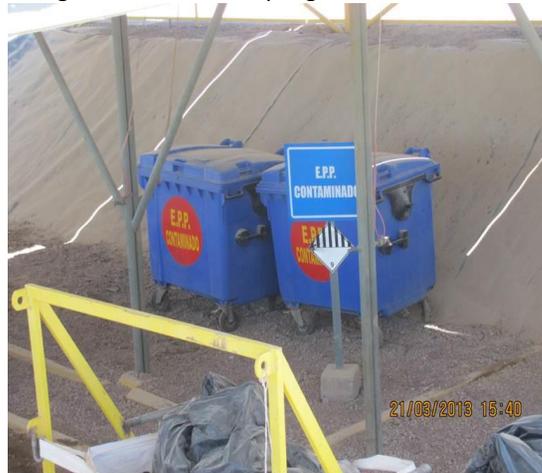
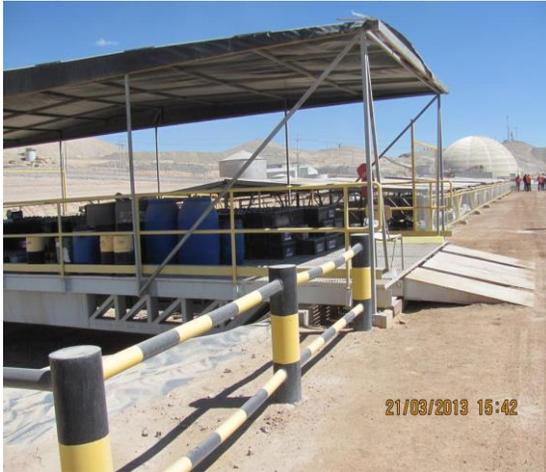
Las fotografías 31, 32, 33, 34 y 35 presentan diversas áreas del patio de residuos peligrosos.

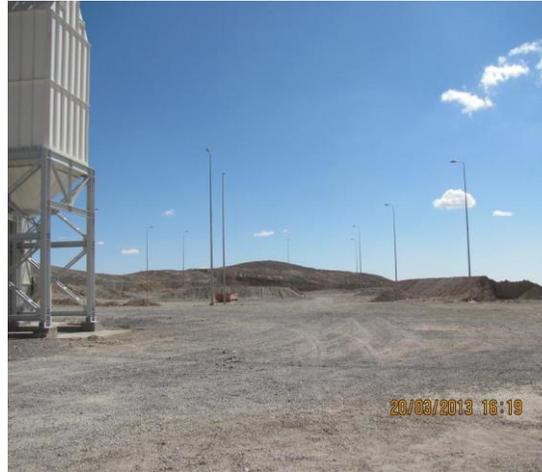
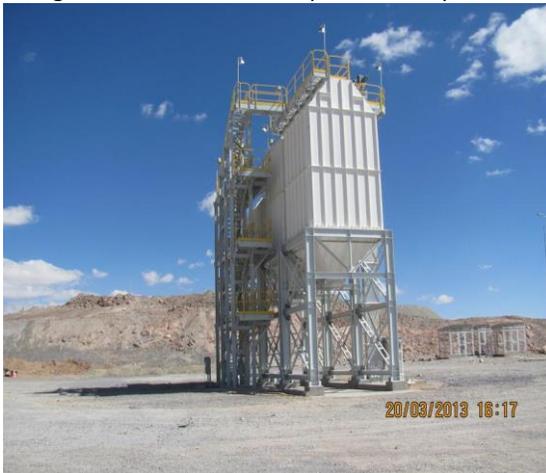
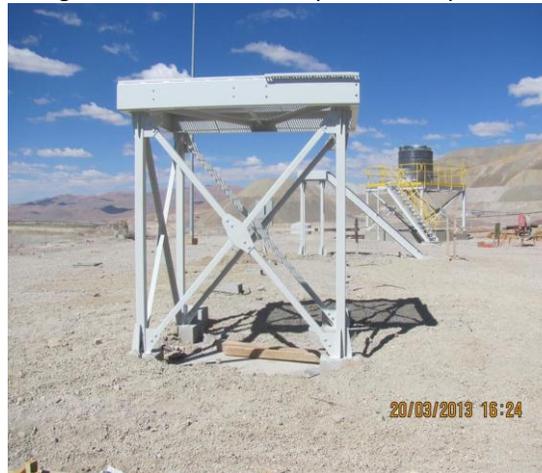
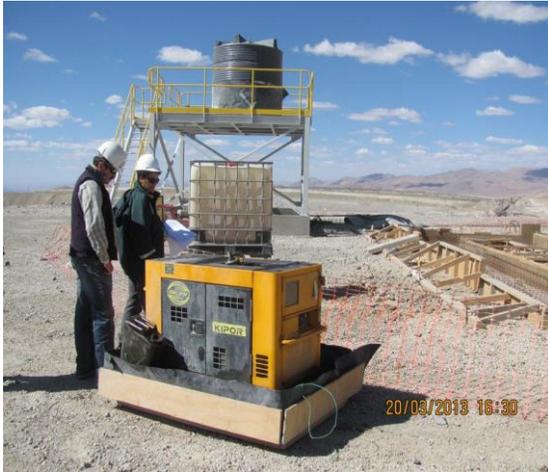
Las fotografías 36, 37, 38 y 39 presentan diversos sectores de la planta de explosivos.
