INFORME DE FISCALIZACIÓN AMBIENTAL

INSPECCIÓN AMBIENTAL

KINROSS LA COIPA

DFZ-2012-219-III-RCA-IA

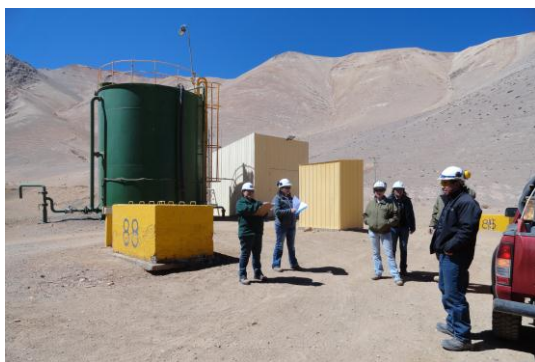
- a. Sistema de captación de aguas limpias de Quebrada La Coipa se encontraba construido y en operación aguas arriba del tranque de relave (Fotografía 1).
- b. Zanja de infiltración se encontraba construida aguas abajo de la segunda pantalla y en operación (Fotografía 2).
- c. Planta de Tratamiento de Aguas para la captación del Mercurio (Hg) presente en las aguas subterráneas de la Quebrada La Coipa, mediante Intercambio Iónico con resinas, se encontraba construida y en operación (fotografía 5)
- d. Implementación de dos pantallas de hormigón plástico, aguas arriba y aguas abajo del tranque de relaves (Fotografía 3 y Fotografía 4).
- e. Pozos de captación de agua subterránea con columnas de captación de mercurio como tratamiento primario se encontraban operativas.

Fotografía 1.	Fecha: 27 de marzo de 2013		Fotografía 2	Fecha: 27 de marzo de 2013	
Coordenadas WGS84	Norte: 7.031.238	Este: 472.902	Coordenadas WGS84	Norte: 7.031.121	Este: 471.721
Descripción Medio de Prueba: Se puede apreciar el estanque de almacenamiento de agua natural captada en la cabecera de la quebrada, la cual es desviada del área afectada para ser reinyectada a través de una zanja y pozos de infiltración aguas abajo del tranque de relaves.			Descripción Medio de Prueba: Zanja de infiltración ubicada aguas abajo del tranque de relave, en la cual se inyecta el agua natural captada aguas arriba del mismo tranque.

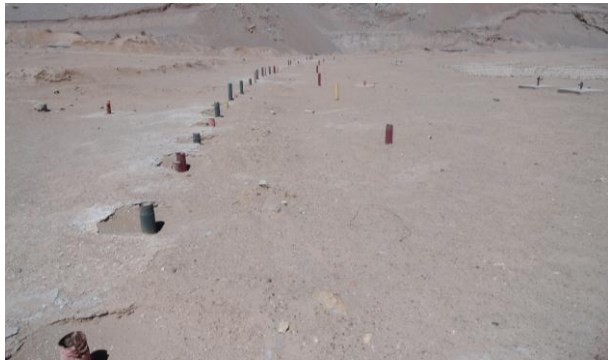
Fotografía 3.	Fecha: 27 de marzo de 2013		Fotografía 4.	Fecha: 27 de marzo de 2013	
Coordenadas WGS84	Norte: 7.031.236	Este: 472.831	Coordenadas WGS84	Norte: 7.031.160	Este: 471.790

<p>Descripción Medio de Prueba: Vista superficial de barrera de hormigón superior que evita el contacto del agua natural con el área afectada.</p>	<p>Descripción Medio de Prueba: Vista superficial de barrera de hormigón inferior que confina el agua afectada, la cual es enviada a la planta de tratamiento para remoción de Hg y posterior reinyección a la napa.</p>
---	---

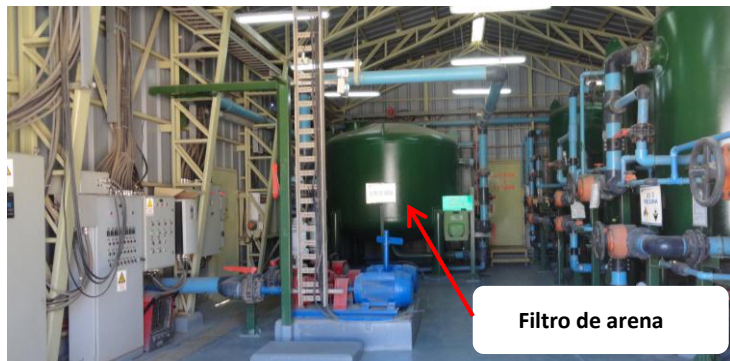
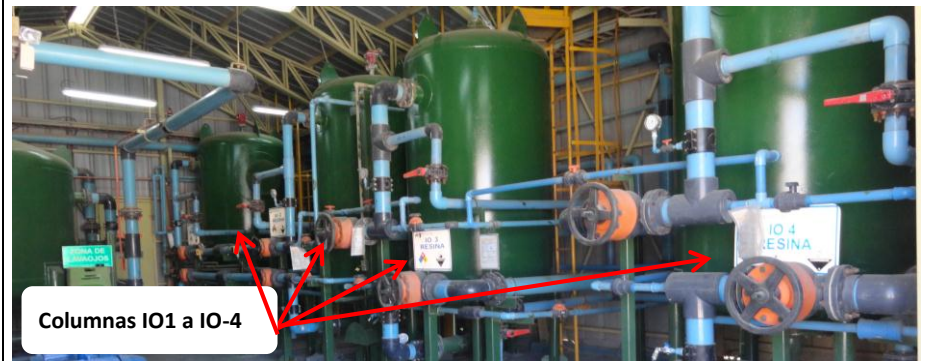
Fotografía 5.	Fecha: 27 de marzo de 2013	
Coordenadas WGS84	Norte: 7.028.456	Este: 467.682

Descripción Medio de Prueba:
Planta de tratamiento de agua para abatimiento de Hg a través de intercambio iónico con resinas. En la imagen se observan columnas de captación de mercurio cargadas con resina y filtro de arena.
