## INFORME DE FISCALIZACIÓN AMBIENTAL

### INSPECCIÓN AMBIENTAL

#### PROYECTO MINERO REFUGIO

DFZ-2013-220-III-RCA-IA

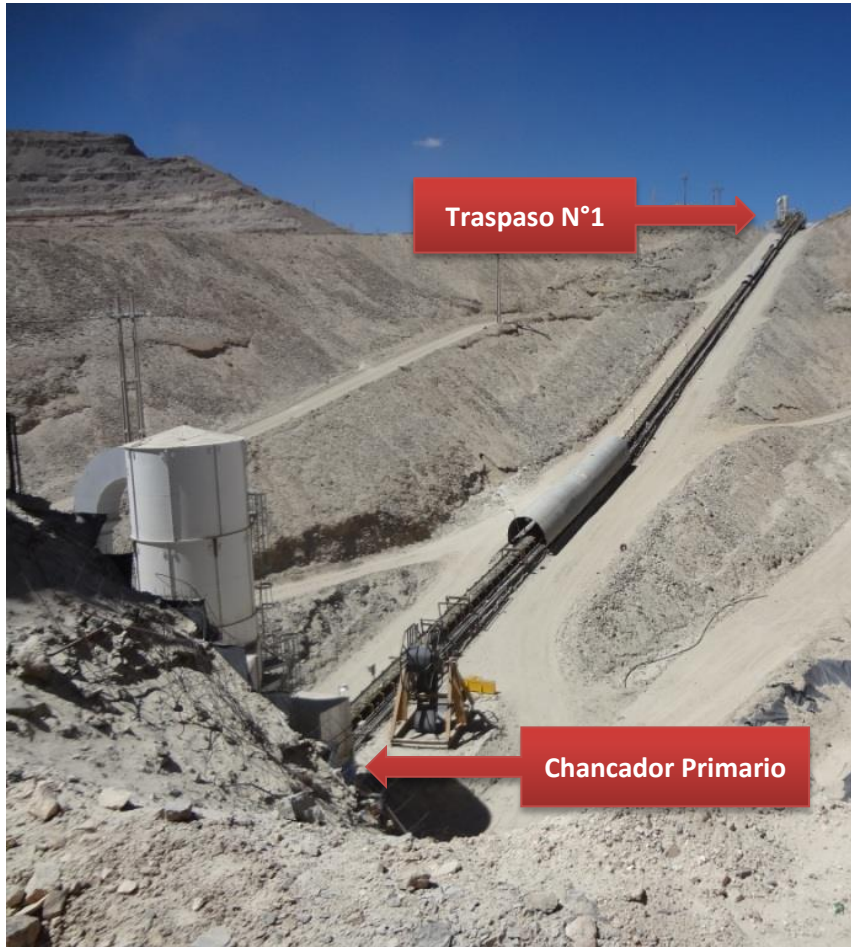
Fotografía .

- a. Se constató en terreno que las correas transportadoras de mineral provenientes del Chancador Primario no cuentan con una cobertura continua en toda su longitud, dejando tramos expuestos al ambiente, (ver Fotografía 1 y Fotografía 2).
- b. Se constató en terreno que el depósito de descarga del Chancador Primario no cuenta con paredes ni techo que permitan prevenir la generación de polvo, (ver Fotografía 3).

En la imagen es posible apreciar que la correa transportadora que lleva material desde el Chancador Primario al Traspaso N°1 presenta cubierta solo en algunos tramos, no en toda su extensión.

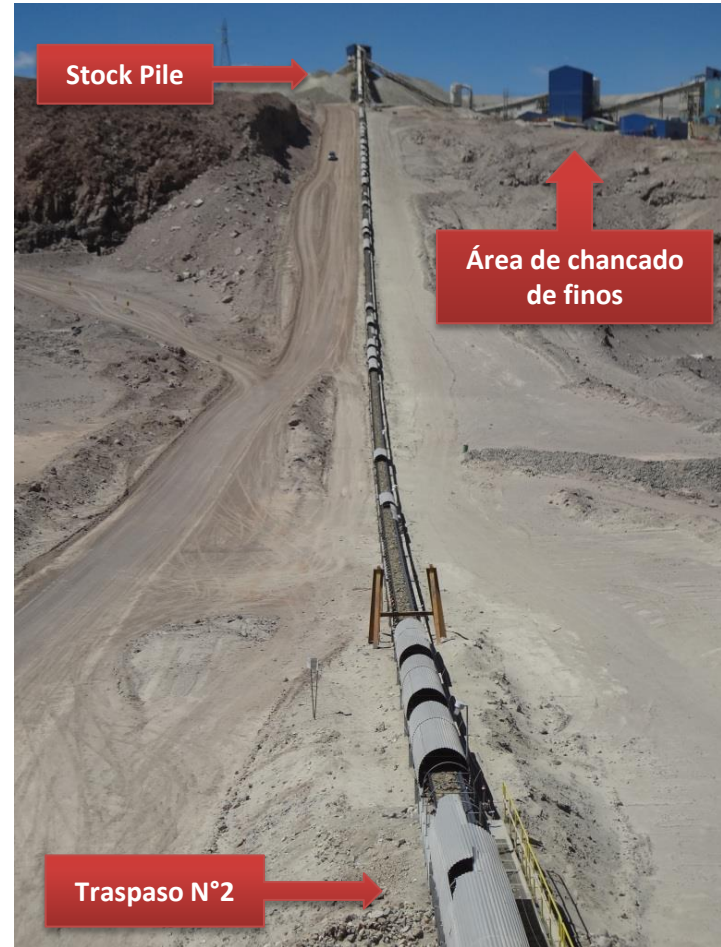
Fotografía

En la imagen es posible apreciar que la correa transportadora que lleva material desde el Traspaso N°2 al Stockpile, presenta cubierta solo en algunos tramos, no en toda su extensión.

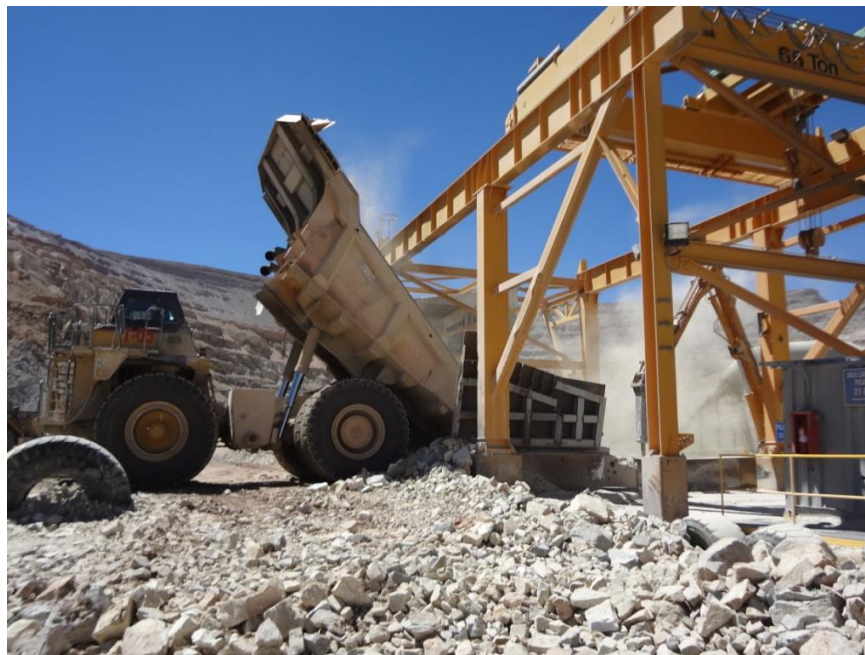
**Fotografía .**

En la fotografía es posible observar que el Stockpile de material proveniente del Chancador Primario.

En la imagen es posible apreciar que el depósito de descarga del Chancador Primario no presenta paredes ni techo que eviten la dispersión del Material Particulado.

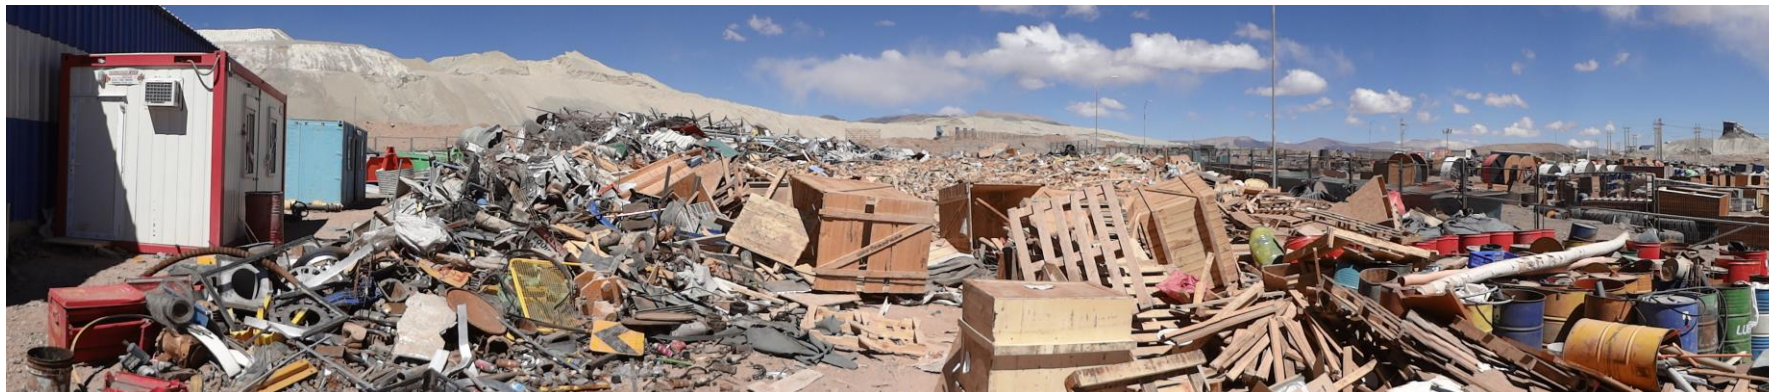
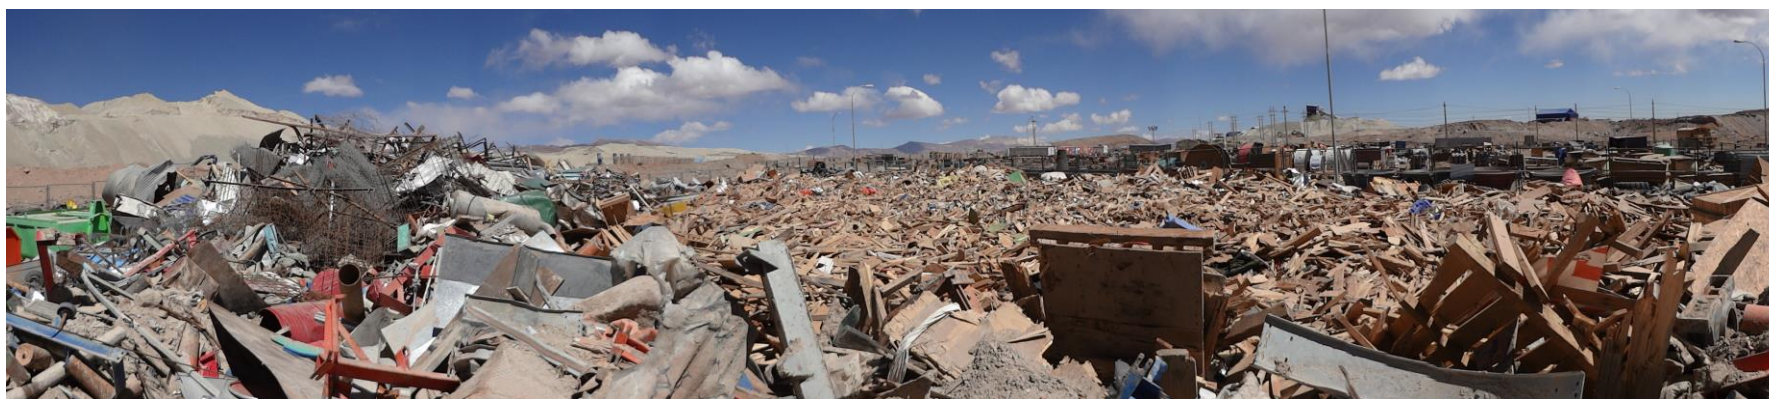
- a. Se constató en Patio de Salvataje gran cantidad de madera y chatarras acopiadas sin clasificar, sin acceso definido para el control de incendios, (ver Fotografía 4 y 5).
- b. Se observó materiales en desuso apilados a un costado del camino de acceso al patio de salvataje (ver Fotografía 6).

En las fotografías anteriores es posible observar una gran acumulación de residuos de chatarra y madera apiladas sin segregación, dentro del Patio de Salvataje.

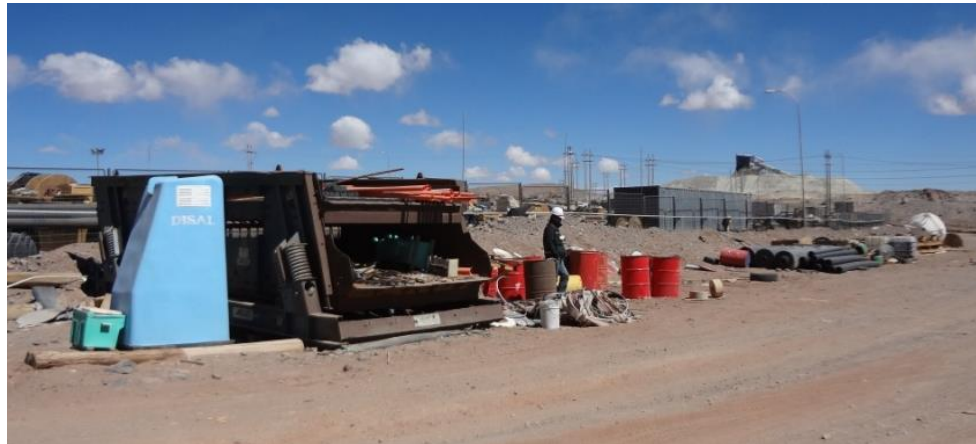
Fotografía .

Materiales en desuso apilados a un costado del camino de acceso al patio de salvataje.
