INFORME DE FISCALIZACIÓN AMBIENTAL

INSPECCIÓN AMBIENTAL

DFZ-2013-222-III-RCA-IA

Identificación de la actividad, proyecto o fuente fiscalizada: PROYECTO CASERONES	
Región: Atacama	Ubicación de la actividad, proyecto o fuente fiscalizada: Aproximadamente a 160 km al sureste de la Ciudad de Copiapó a una altura media de 4.300 m.s.n.m.
Provincia: Copiapó	
Comuna: Tierra Amarilla	
Titular de la actividad, proyecto o fuente fiscalizada: SCM MINERA LUMINA COPPER	RUT o RUN: 99.531.960-8
Domicilio Titular: Av. Andrés Bello N° 2687, Piso 4. Las Condes	Correo electrónico: hmunoz@caserones.cl
	Teléfono: 02-24322500
Identificación del Representante Legal: Nelson Pizarro Contador	RUT o RUN: 4.734.669-K
Domicilio Representante Legal: Av. Andrés Bello N° 2687, Piso 4. Las Condes	Correo electrónico: hmunoz@caserones.cl
	Teléfono: 02-24322500
Fase de la actividad, proyecto o fuente fiscalizada: <ul style="list-style-type: none">• Operación: obtención de cátodos por lixiviación y LTE• Construcción: proceso de obtención por concentración

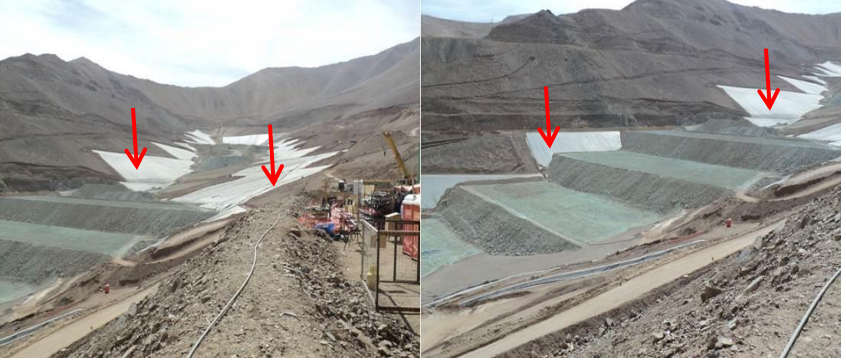
Fotografía 2.	Fecha : 23-04-13	Fotografía 3	Fecha : 23-04-13
Coordenadas WGS84	Norte: 6.882.919,45 Este: 448.475,90	Coordenadas WGS84	Norte: 6.882.666,52 Este: 447.924,64
Descripción Medio de Prueba: Vista de pilas de lixiviación donde se observa material impermeable bajo ellas.		Descripción Medio de Prueba: Estanque de almacenamiento de ácido sulfúrico

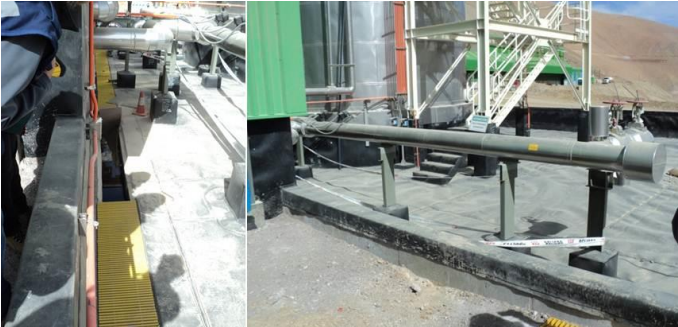
Fotografía 4.	Fecha : 23-04-13	Fotografía 5.	Fecha : 23-04-13
Coordenadas WGS84	Norte: 6.882.666,52 Este: 447.924,64	Coordenadas WGS84	Norte: 6.882.666,52 Este: 447.924,64
Descripción Medio de Prueba: Pretil de contención de estanque de ácido sulfúrico revestido con material impermeable.		Descripción Medio de Prueba: Vista de canaleta colectora de derrames (Izq.) en pretil de contención de estanque de ácido sulfúrico revestido con material impermeable.

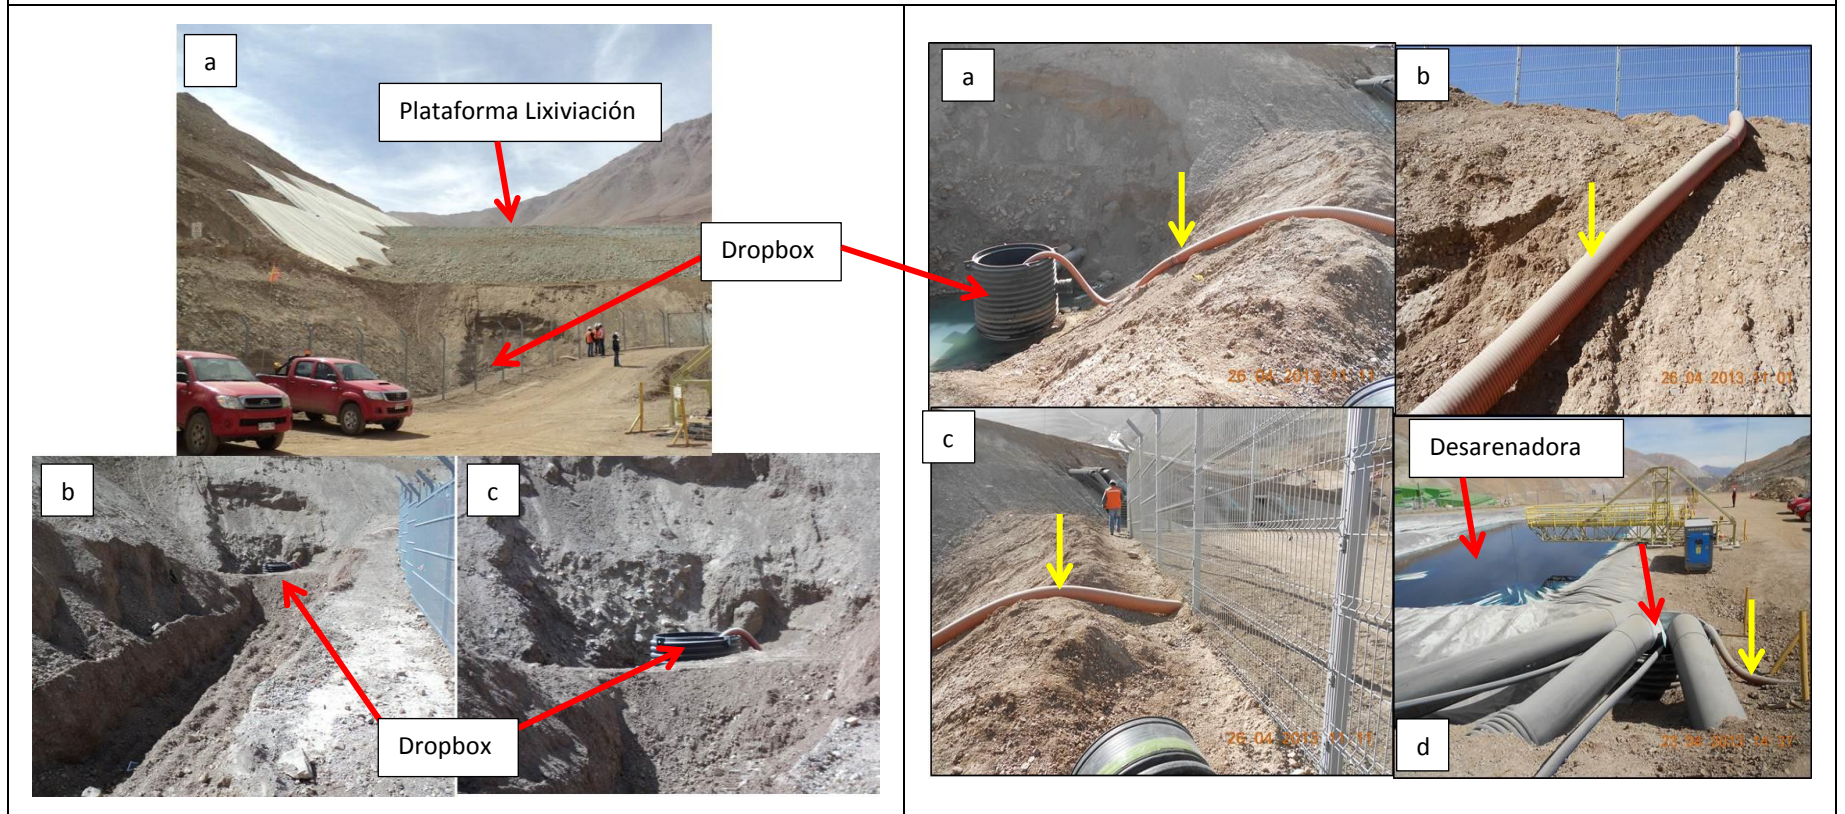
Fotografía 6.	Fecha: 23-04-13		Fotografía 7.	Fecha : 23-04-13	
Coordenadas WGS84	Norte: 6.882.947,12 (b y c)	Este: 448.029,82 (b y c)	Coordenadas WGS84	Norte: 6.882.947,12 (Foto d)	Este: 448.029,82 (Foto d)
Descripción Medio de Prueba: Vista de localización del Dropbox, que recibe las aguas colectadas por sistema de subdrenes que corre por debajo de sistema de impermeabilización de pilas de lixiviación.			Descripción Medio de Prueba: Vista de manguerote (flecha amarilla) que conecta el Dropbox hacia el receptáculo de la piscina desarenadora.

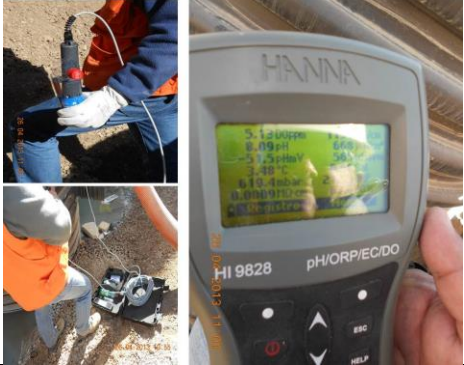
Fotografía 8.	Fecha: 26-04-13		Fotografía 9.	Fecha : 26-04-13	
Coordenadas WGS84	Norte: 6.882.947 (Ref.)	Este: 448.029 (Ref.)	Coordenadas WGS84	Norte: 6.882.947 (Ref.)	Este: 448.029 (Ref.)
Descripción Medio de Prueba: Agua aposada por fuera del Dropbox.			Descripción Medio de Prueba: Mediciones con sonda multiparametro aguas interior y exterior Dropbox.		
Registros

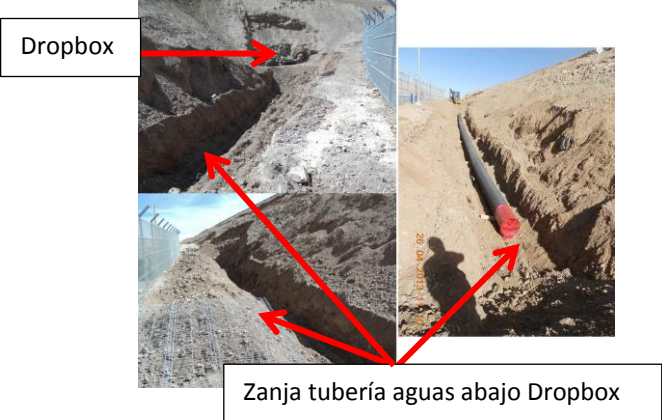
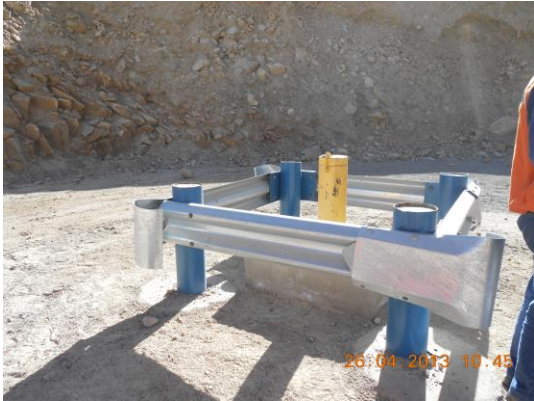
Fotografía 10.	Fecha: 23-04-13 (Izq.) y 26-04-13 (Der.)		Fotografía 11	Fecha : 26-04-13	
Coordenadas WGS84	Norte: 6.882.947,12	Este: 448.029,82	Coordenadas WGS84	Norte: 6.882.687,82	Este: 447.784,56
Descripción Medio de Prueba: Zanja excavada y faenas para la instalación de tubería aguas abajo del Dropbox			Descripción Medio de Prueba: Pozo monitoreo aguas subterráneas LMX-02, aguas abajo del sistema de lixiviación.

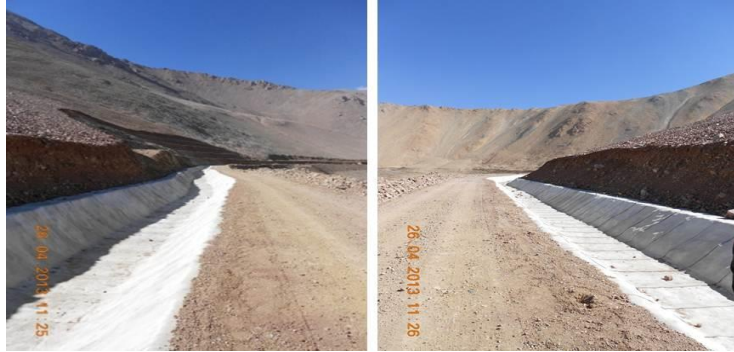
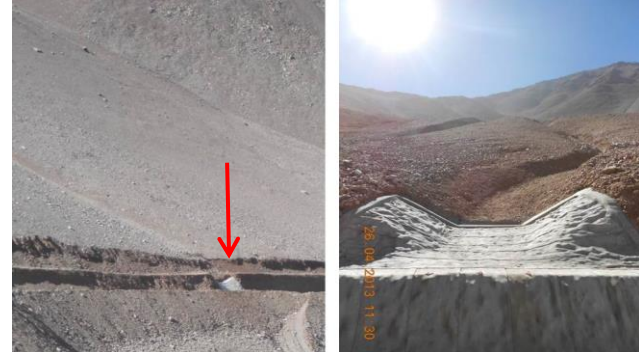
Fotografía 12.	Fecha : 26-04-13		Fotografía 13	Fecha : 26-04-13	
Coordenadas WGS84	Norte: 6.885.002,51 (Izq.)	Este: 448.907,89 (Izq.)	Coordenadas WGS84	Norte: 6.885.301,64 (Der.)	Este: 448.745,16 (Der.)
Descripción Medio de Prueba: Obra de desvío de lluvias "Canal Oriente 1", revestido con mantas de hormigón.			Descripción Medio de Prueba: Obra de arte en "Canal Oriente 1" para recibir agua de quebrada.

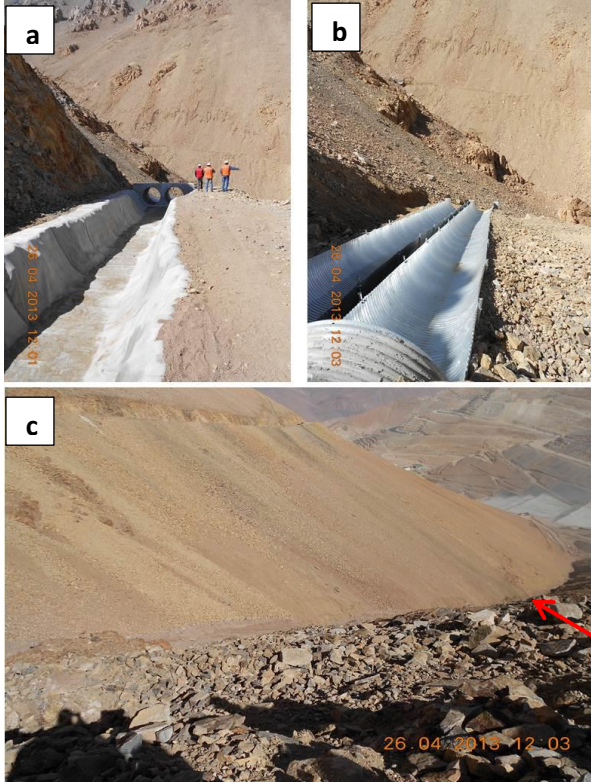
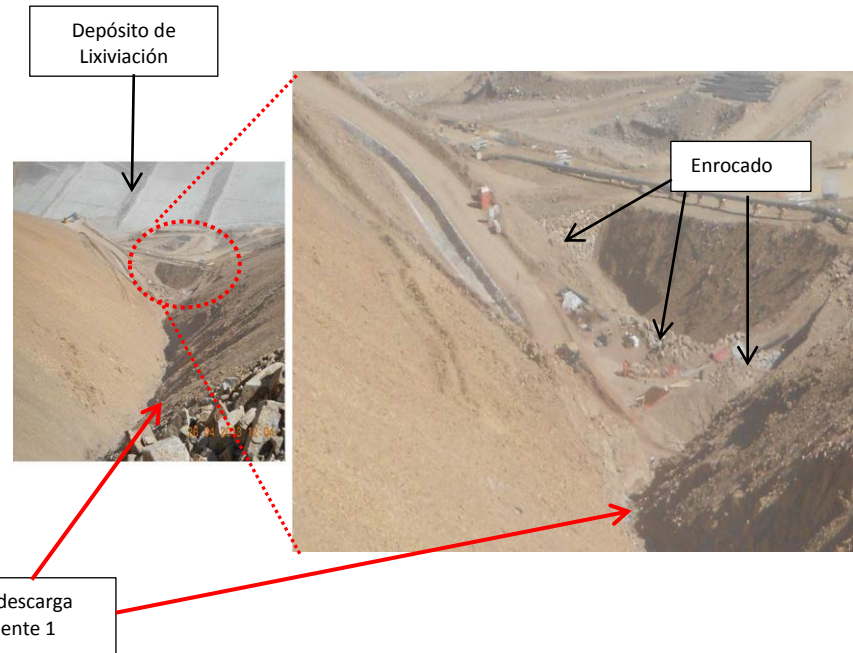
Fotografía 14.	Fecha: 26-04-13		Fotografía 15	Fecha : 26-04-13	
Coordenadas WGS84	Norte: 6.882.997,19 (b)	Este: 449.337,02 (b)	Coordenadas WGS84	Norte: 6.882.997,19 (Ref.)	Este: 449.337,02 (Ref.)
Descripción Medio de Prueba: Obra de descarga del "Canal Oriente 1". a) Canaleta revestida tramo final del Canal. b) Obra de descarga a quebrada natural. c) Quebrada natural en la cual desemboca el "Canal Oriente 1"			Descripción Medio de Prueba: Construcción de enrocado (Disipador de energía) al fondo de quebrada de descarga de "Canal Oriente 1"

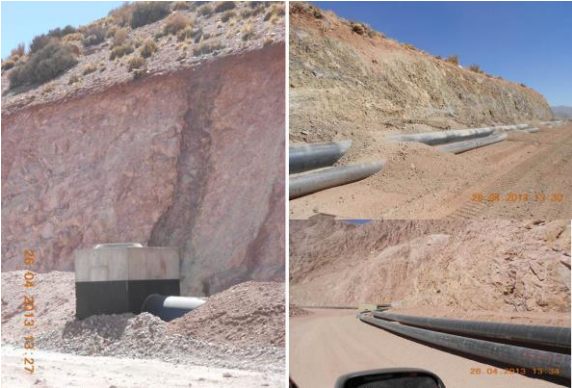
<div data-bbox="1738 331 1940 412" style="border: 1px solid black; padding: 2px;">Conexión hacia sedimentador</div>	
Fotografía 16	Fecha : 26-04-13	Fotografía 17	Fecha : 26-04-13				
Coordenadas WGS84	Norte: -----	Este: -----	Coordenadas WGS84	Norte: 6.887.170,55	Este: 440.432,24		
Descripción Medio de Prueba: Construcción de sistema de desvío de aguas lluvias "Canal Sur"			Descripción Medio de Prueba: Estructura interceptora de quebrada A1

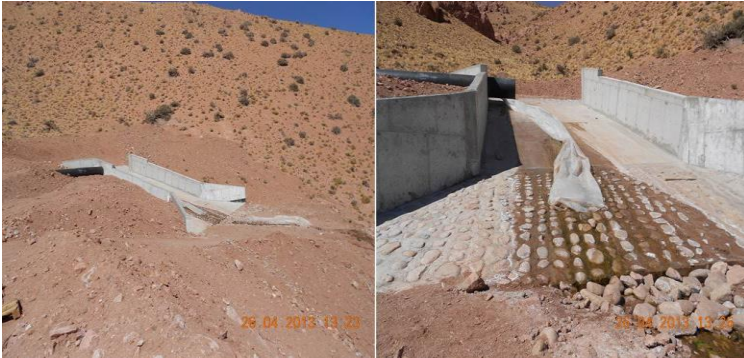
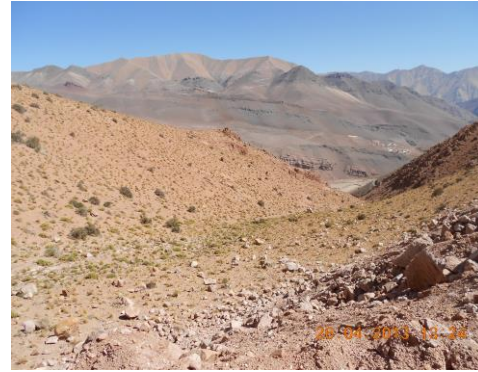
Fotografía 20.	Fecha : 26-04-13		Fotografía 21	Fecha : 26-04-13	
Coordenadas WGS84	Norte: 6.885.887,87 (Izq.)	Este: 438.826,41 (Izq.)	Coordenadas WGS84	Norte: 6.885.301,64 (Der.)	Este: 448.745,16 (Der.)
Descripción Medio de Prueba: Obra de arte de descarga del desvío de lluvias "Canal sur", sector Quebrada La Brea			Descripción Medio de Prueba: Quebrada natural a la cual desemboca el desvío de aguas Sur.

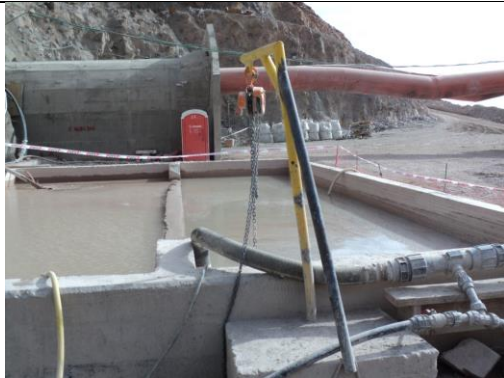
Fotografía 24.

Aposamiento de agua y barro en el terreno natural circundante a las piscinas que reciben aguas alumbradas en el túnel.

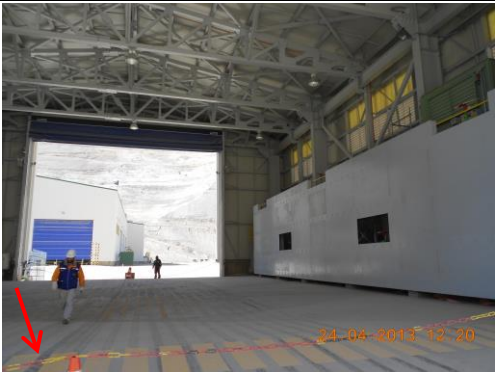
Fotografía 25.	Fecha : 24-04-13		Fotografía 26	Fecha : 24-04-13	
Coordenadas WGS84	Norte: 6.882.704,15	Este: 447.462,59	Coordenadas WGS84	Norte: 6.882.704,15 (Ref.)	Este: 447.462,59 (Ref.)
Descripción Medio de Prueba: Vista interior taller de mantención de equipos mineros Se observa piso de concreto y canaleta central			Descripción Medio de Prueba: Depósito de recepción de agua de lavado, localizada inmediatamente al exterior del galpón de mantención de maquinaria

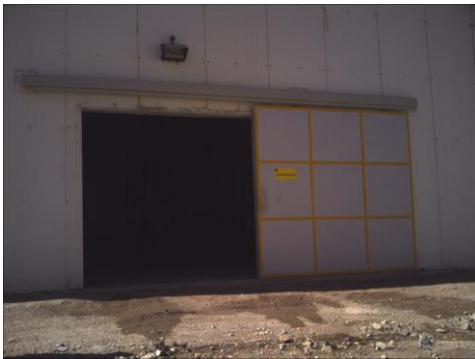
Parámetro a medir	Efluyente (primer muestreo)		
	1°	2°	3°
TDS	688		
Cloro libre (ppm)	3,61		
Ph	7,65		
Temperatura	16,10		
O.D(ppm)	1,25		
Turbiedad	2,83

Fotografía 27.	Fecha : 24-04-13		Fotografía 28	Fecha : 24-04-13	
Coordenadas WGS84	Norte: 6.882.704,15	Este: 447.462,59	Coordenadas WGS84	Norte: ----	Este: ----
Descripción Medio de Prueba: Vista a PTAS 1600, sector área de procesos			Descripción Medio de Prueba: Registro de parámetros operacionales y de control en el efluyente de la PTAS 1600, sector área de procesos

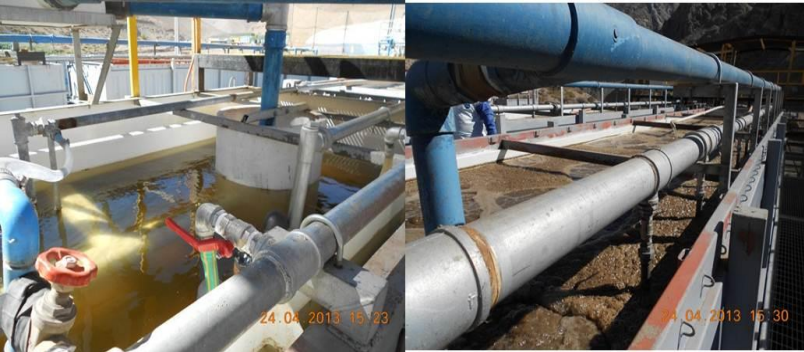
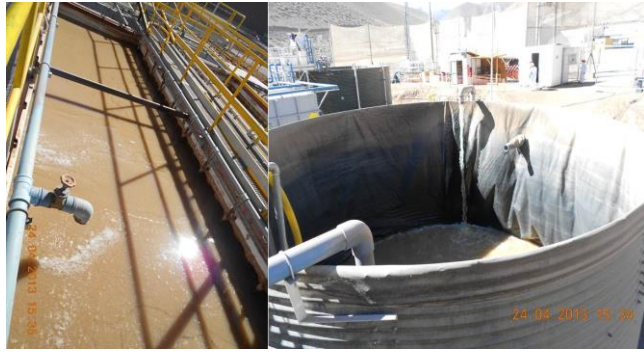
Fotografía 29	Fecha : 24-04-13		Fotografía 30.	Fecha : 24-04-13
Coordenadas WGS84	Norte: 6.882.616,43 (Ref.)	Este: 447479,62 (Ref.)	Coordenadas WGS84	Norte: 6.882.616,43 (Ref.) Este: 447479,62 (Ref.)
Descripción Medio de Prueba: Vista PTAS 2000		Descripción Medio de Prueba: Vista PTAS 1800

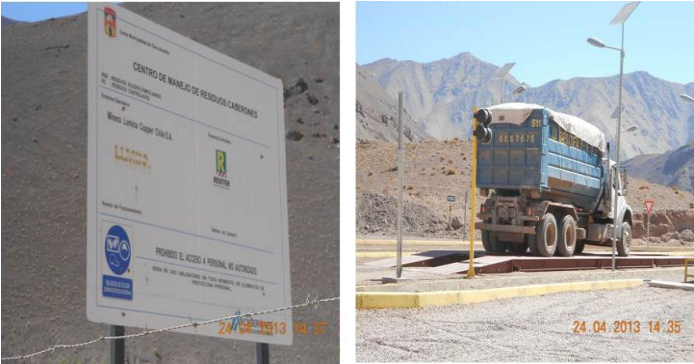
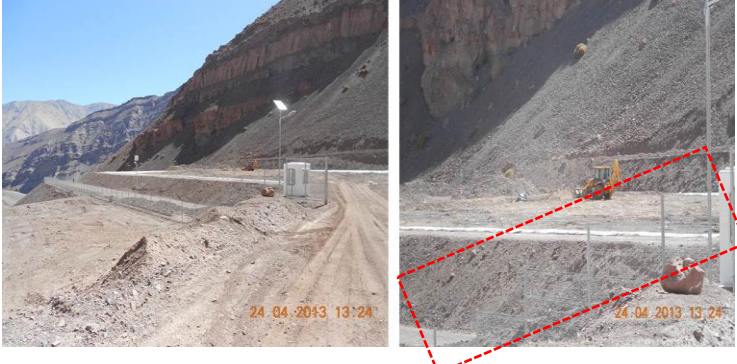
Fotografía 33.	Fecha : 24-04-13	Fotografía 34	Fecha : 24-04-13		
Coordenadas WGS84	Norte: 6.889.920,52	Este: 432.065,56	Coordenadas WGS84	Norte: 6.890.293,71 (Izq.)	Este: 431.675,53(Izq.)
Descripción Medio de Prueba: Ingreso a Centro de Manejo de Residuos Caserones. Vista plataforma de ingreso de camiones con balanza.		Descripción Medio de Prueba: Vista ingreso a relleno sanitario. Detalle cierre perimetral (derecha)

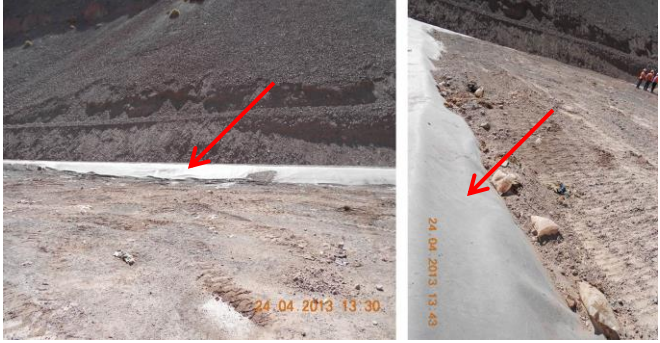
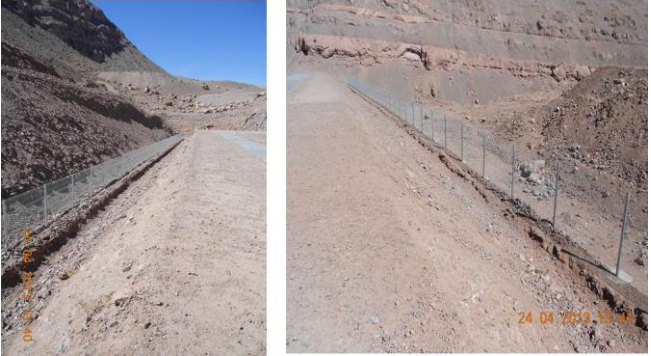
Fotografía 35.	Fecha : 24-04-13	Fotografía 36.	Fecha : 24-04-13		
Coordenadas WGS84	Norte: 6.890.328 (Ref.)	Este: 431.620 (Ref.)	Coordenadas WGS84	Norte: 6.890.328 (Ref.)	Este: 431.620 (Ref.)
Descripción Medio de Prueba: Vista impermeabilización relleno sanitario		Descripción Medio de Prueba: Vista canales de contorno de desvío de aguas lluvias (escorrentía externa) en relleno sanitario. Cierre perimetral

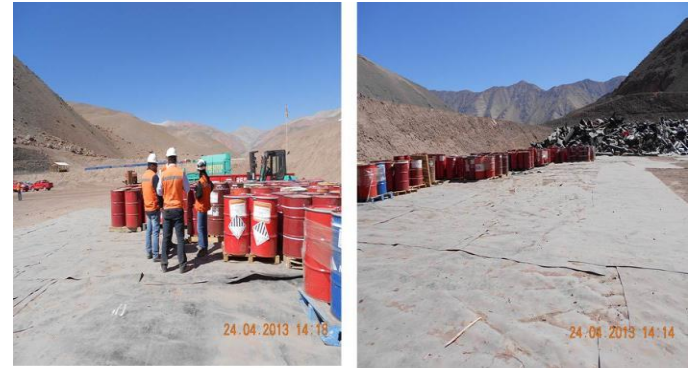
Fotografía 43.	Fecha : 24-04-13		Fotografía 44.	Fecha : 24-04-13	
Coordenadas WGS84	Norte: 6.890.269,61 (Ref.)	Este: 432.062,97 (Ref.)	Coordenadas WGS84	Norte: 6.890.269,61 (Ref.)	Este: 432.062,97 (Ref.)
Descripción Medio de Prueba: Acopio temporal de tierras contaminadas con hidrocarburos, en relleno controlado			Descripción Medio de Prueba: Vista de acopio de residuos peligrosos en tambores, sobre carpeta de material impermeable, en relleno controlado

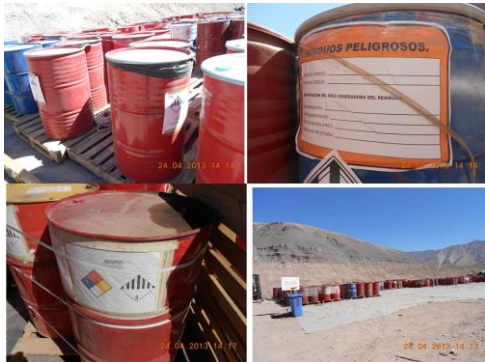
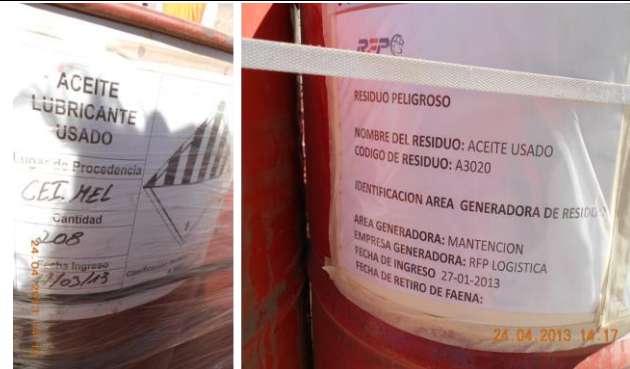
Fotografía 45.	Fecha : 24-04-13		Fotografía 46	Fecha : 24-04-13	
Coordenadas WGS84	Norte: 6.890.269,61 (Ref.)	Este: 432.062,97 (Ref.)	Coordenadas WGS84	Norte: 6.890.269,61 (Ref.)	Este: 432.062,97 (Ref.)
Descripción Medio de Prueba: Residuos peligrosos sin clasificación y/o rotulación			Descripción Medio de Prueba: Residuos peligrosos con clasificación e rotulación de origen y fecha.

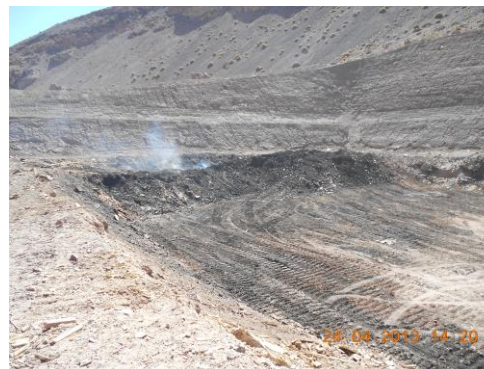
Fotografía 47.	Fecha : 24-04-13		Fotografía 48.	Fecha : 24-04-13	
Coordenadas WGS84	Norte: 6.890.269,61 (Ref.)	Este: 432.062,97 (Ref.)	Coordenadas WGS84	Norte: 6.890.269,61 (Ref.)	Este: 432.062,97 (Ref.)
Descripción Medio de Prueba: Acopio de tuberías, gomas y HDPE en relleno controlado			Descripción Medio de Prueba: Quema de maderas en relleno controlado

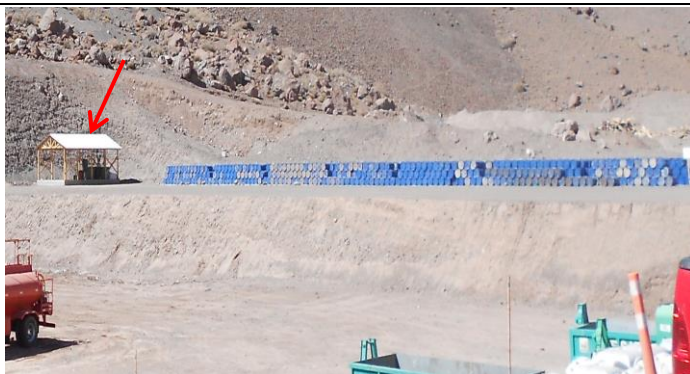
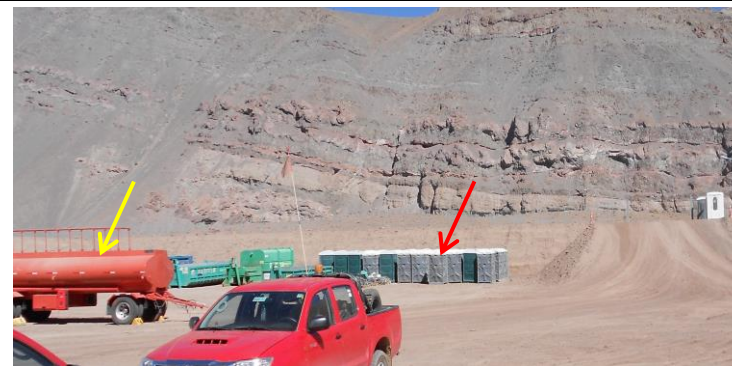
Fotografía 49.	Fecha : 24-04-13		Fotografía 50	Fecha : 24-04-13	
Coordenadas WGS84	Norte: 6.890.269,61	Este: 432.062,97	Coordenadas WGS84	Norte: 6.890.269,61	Este: 432.062,97
Descripción Medio de Prueba: Acopio de tambores vacíos. Demarcado con flecha roja, acopio techado con baterías.			Descripción Medio de Prueba: Acopio de baños químicos en desuso (flecha roja). Tanque de camión cisterna para combate de incendios (flecha amarilla)

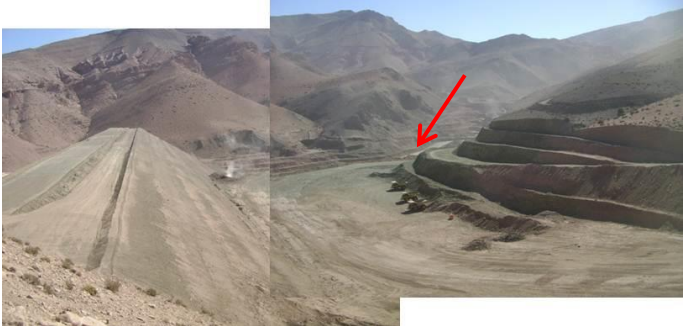
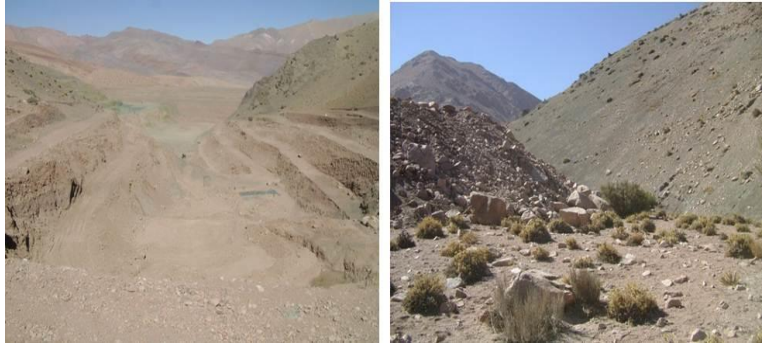
Fotografía 57.	Fecha: 24-04-13	Fotografía 58.	Fecha : 24-04-13
Coordenadas WGS84	Norte: 6.887.509	Norte: 6.887.509	Coordenadas WGS84
			Norte: 6.888.719 Este: 439.109
Descripción Medio de Prueba: Vista a la construcción del Embalse de Lamas, que incluyen el Muro, las canteras de extracción de material pétreo y los caminos de acceso y auxiliares (Izq.) Se muestra la zona de la Cantera 1 que se interna por la quebrada del fondo. (flecha roja)		Descripción Medio de Prueba: Vista a quebrada de la "Cantera 1" lugar de extracción de material para la construcción de del muro del embalse de lamas (Izq.). Vista de vegetación de la cantera, donde se realizó parcela de muestreo

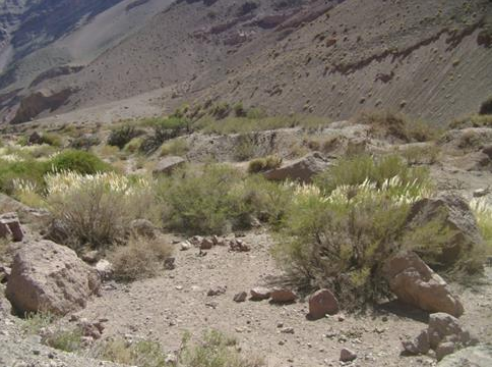
Fotografía 59.	Fecha : 24-04-13		
Coordenadas WGS84	Norte: 6.890.240	Este: 431.210	
Descripción Medio de Prueba: Área del Plan de Manejo de Restauración de Matorrales Arborescentes de Quebrada.

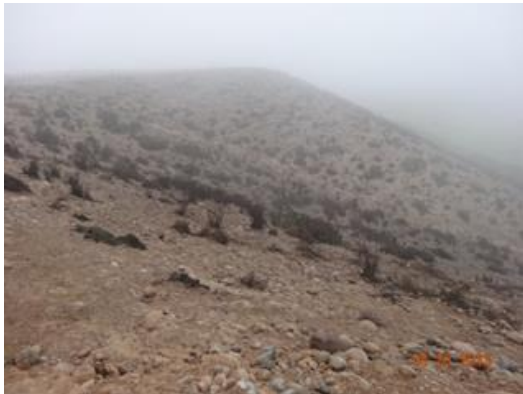
Fotografía 60.	Fecha : 24-04-13	Fotografía 61.	Fecha : 24-04-13
Coordenadas WGS84	Norte: 6.843.236	Este: 313.801	Coordenadas WGS84
Descripción Medio de Prueba: Lugar de realización parcela de muestreo área intervención Torre 15		Descripción Medio de Prueba: Individuos descepados de <i>C. coquimbana</i> .

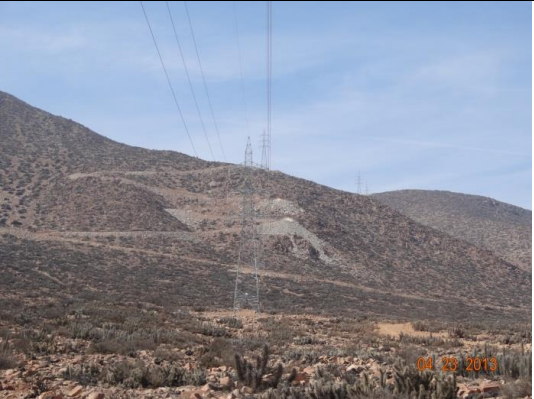
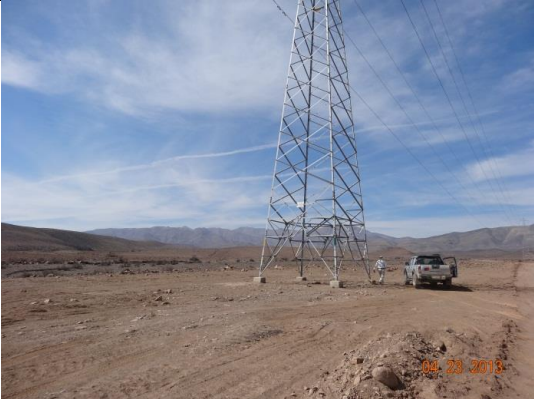
Fotografía 64.	Fecha : 24-04-13		Fotografía 65.	Fecha : 24-04-13	
Coordenadas WGS84	Norte: 6.845.460	Este: 323.178	Coordenadas WGS84	Norte: 6.845.690	Este: 322.688
Descripción Medio de Prueba: Camino de acceso a las Torres. Vista desde Torre 41			Descripción Medio de Prueba: Área de intervención de la Torre 81

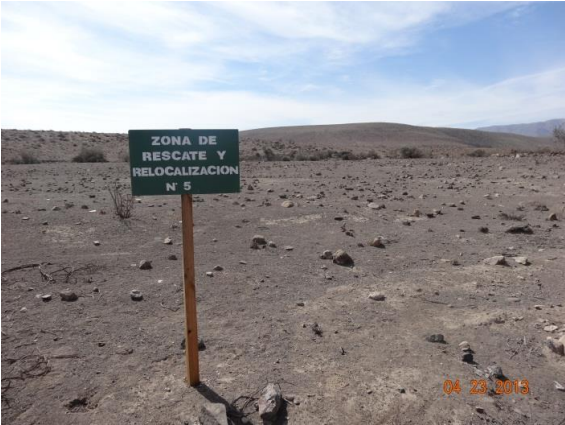
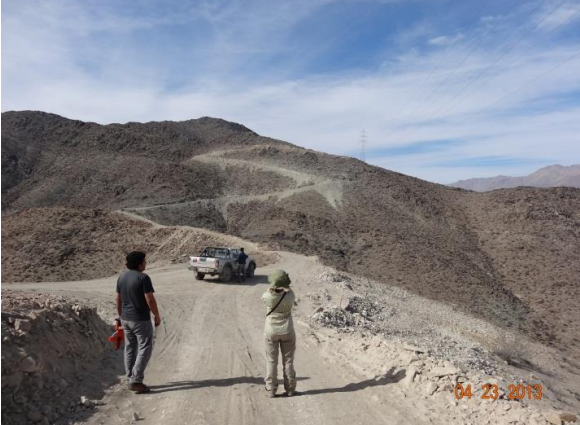
Fotografía 66.	Fecha : 24-04-13		Fotografía 67.	Fecha : 24-04-13	
Coordenadas WGS84	Norte: 6.841.928	Este: 334.923	Coordenadas WGS84	Norte:	Este:
Descripción Medio de Prueba: Zona de Rescate y Relocalización de cactáceas N° 5, asociada a la Torre 81.			Descripción Medio de Prueba: Vista hacia el Norte de la Torre 104, muestra en el horizonte la Torre 105 y el camino de acceso construido.

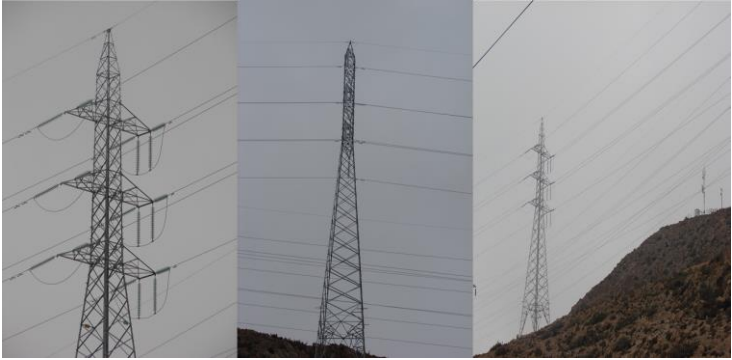
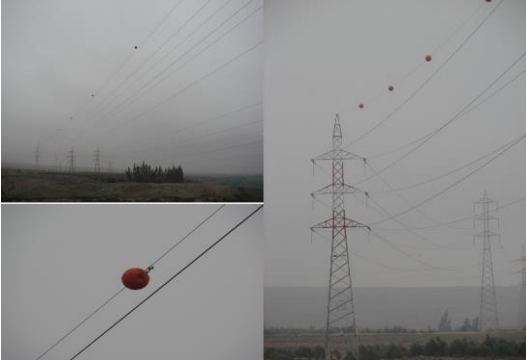
Fotografía 70.	Fecha : 23-04-13	Fotografía 71.	Fecha : 23-04-13
Coordenadas WGS84	Norte: 6.841.338 (Ref.)	Este: 312.327 (Ref.)	Coordenadas WGS84
			Norte: 6.842.230 (Ref.)
			Este: 312.713 (Ref.)
Descripción Medio de Prueba: T4-T5, cruce Quebrada Maitencillo.		Descripción Medio de Prueba: T11

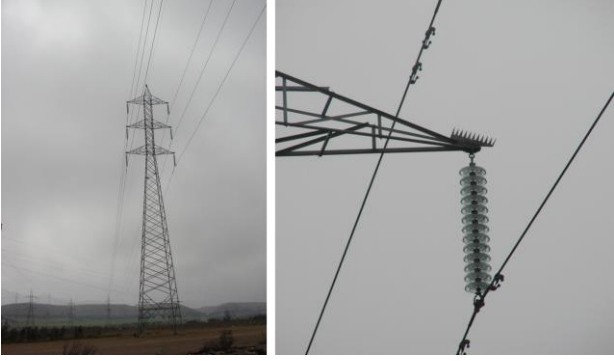
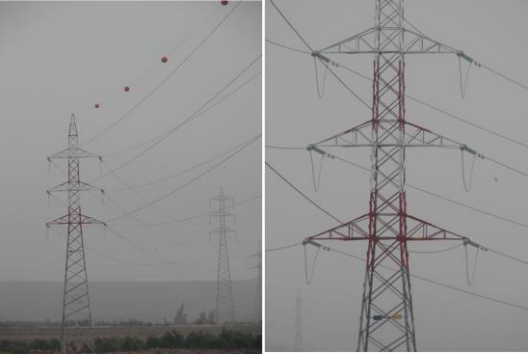
Fotografía 72.	Fecha : 23-04-13	Fotografía 73.	Fecha : 23-04-13
Coordenadas WGS84	Norte: 6.842.305 (Ref.)	Este: 312.845 (Ref.)	Coordenadas WGS84
			Norte: 6.842.548 (Ref.)
			Este: 313.184 (Ref.)
Descripción Medio de Prueba: T12		Descripción Medio de Prueba: T13

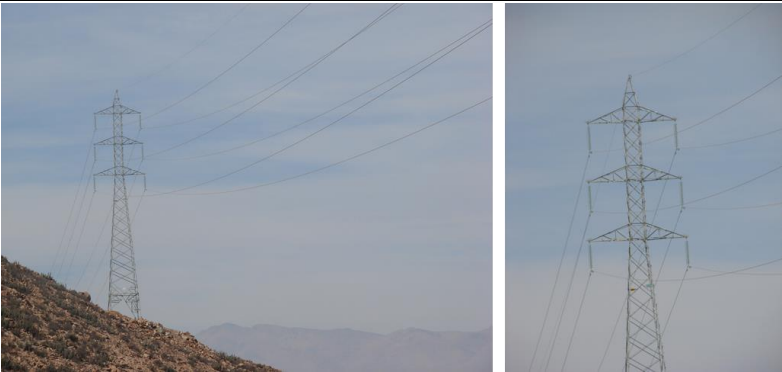
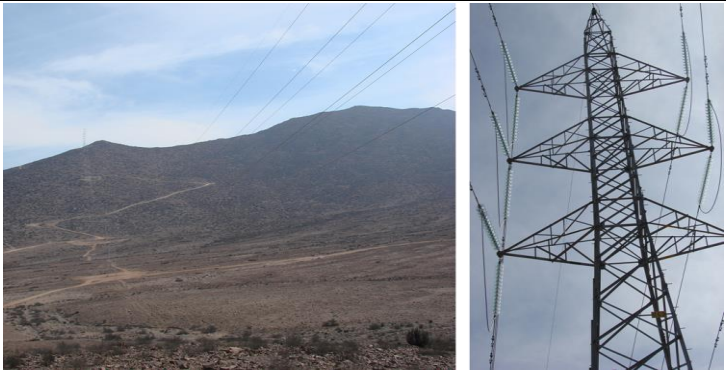
Fotografía 78	Fecha : 23-04-13		Fotografía 79.	Fecha : 23-04-13	
Coordenadas WGS84	Norte: 6.844.705 (Ref.)	Este: 324.309 (Ref.)	Coordenadas WGS84	Norte: 6.844.328 (Ref.)	Este: 327.915 (Ref.)
Descripción Medio de Prueba: T49-T50			Descripción Medio de Prueba: T59-60

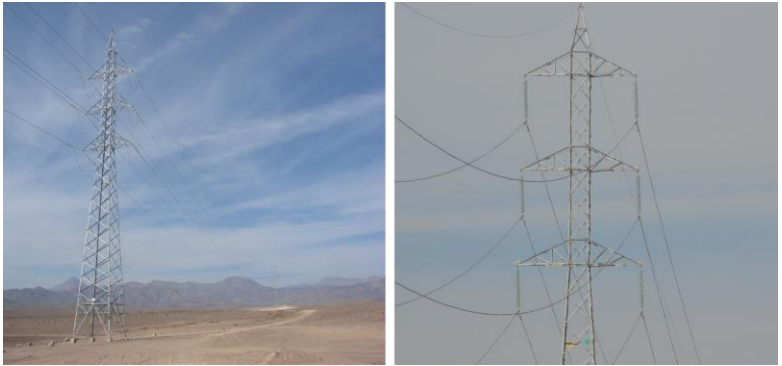
Fotografía 80.	Fecha : 23-04-13				
Coordenadas WGS84	Norte: 6.843.647 (Ref.)	Este: 331.158 (Ref.)			
Descripción Medio de Prueba: T70-T71

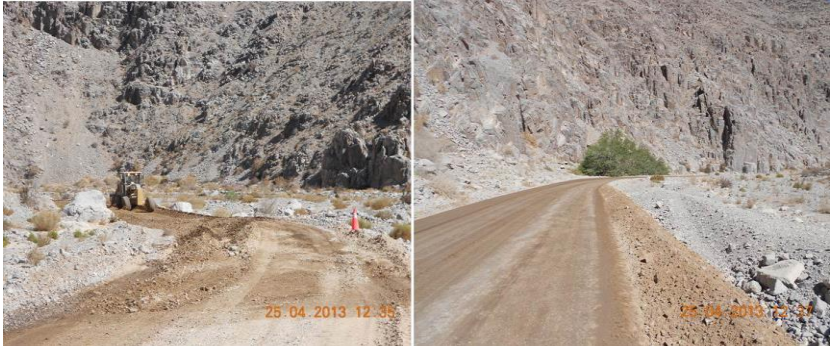
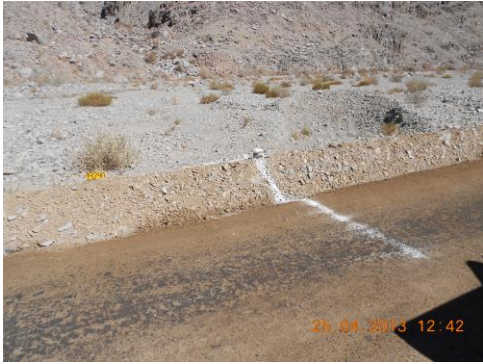
Fotografía 81.	Fecha : 25-04-13	Fotografía 82.	Fecha : 25-04-13
Coordenadas WGS84	Norte: 6.870.098,71 (Der.) Este: 371.491,23 (Der.)	Coordenadas WGS84	Norte: 6.870.556,86 Este: 370.535,33
Descripción Medio de Prueba: Faenas de conservación de carpeta de bishofita en ruta C-591.		Descripción Medio de Prueba: Demarcación para instalación de señales verticales en ruta C-591

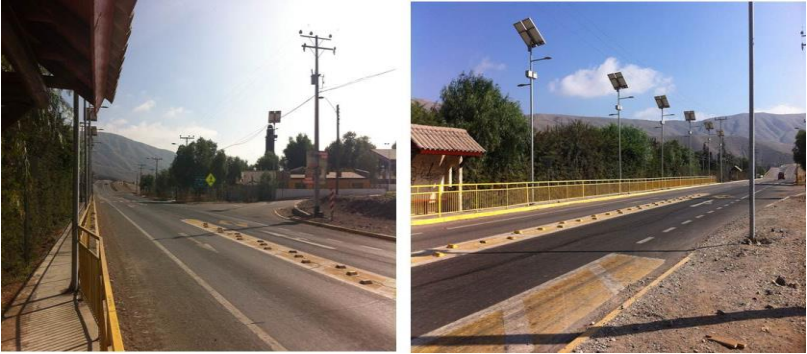
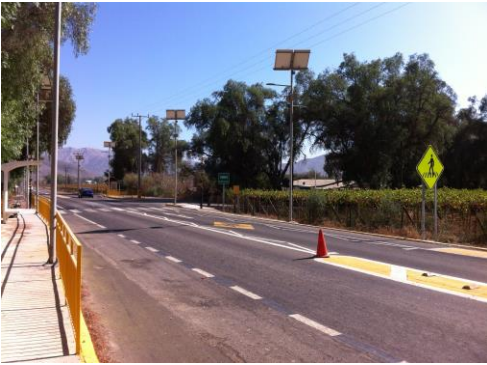
Fotografía 83.	Fecha : 26-04-13	Fotografía 84.	Fecha : 26-04-13
Coordenadas WGS84	Norte: 6.953.030 Este: 374.508	Coordenadas WGS84	Norte: 6.950.884 Este: 375.371
Descripción Medio de Prueba: Cruce peatonal Ruta C – 35 en la localidad de Nantoco.		Descripción Medio de Prueba: Cruce peatonal en la localidad de Hornitos Ruta C - 35, paraderos peatonales, vallas peatonales, paneles de iluminación solar.

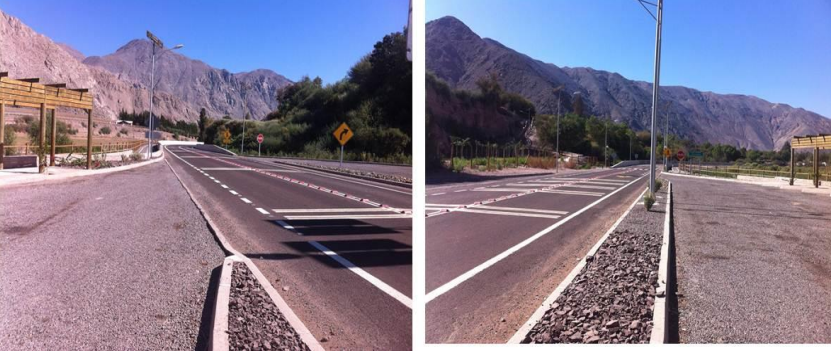
Fotografía 85.	Fecha : 26-04-13		Fotografía 86.	Fecha : 26-04-13	
Coordenadas WGS84	Norte: 6.920.758	Este: 390.818	Coordenadas WGS84	Norte: 6.915.796	Este: 396.228
Descripción Medio de Prueba: By pass a la localidad de Los Loros construido y en operación.			Descripción Medio de Prueba: Cruce peatonal en la localidad de San Antonio Ruta C - 35, paraderos peatonales y vallas peatonales.

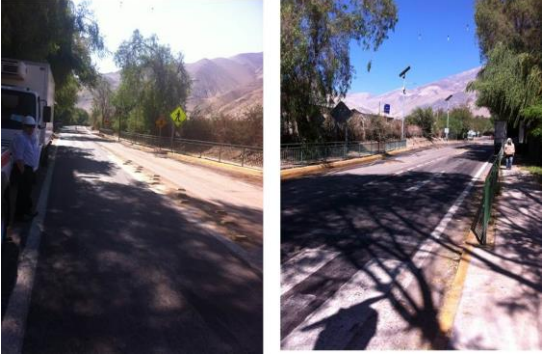
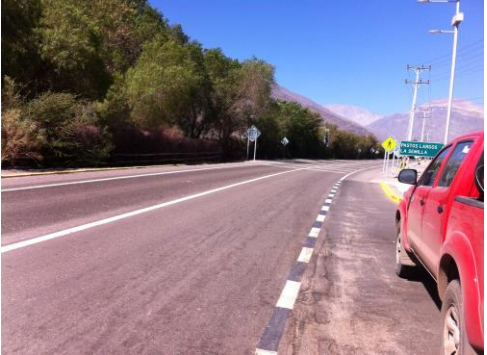
Fotografía 87.	Fecha : 26-04-13		Fotografía 88	Fecha : 26-04-13	
Coordenadas WGS84	Norte: 6.906.796	Este: 401.258	Coordenadas WGS84	Norte: 6.897.009	Este: 405.912
Descripción Medio de Prueba: Cruce peatonal Ruta C – 35 en sector Amolanas.			Descripción Medio de Prueba: Cruce peatonal en la localidad de Rodeo, Ruta C - 453

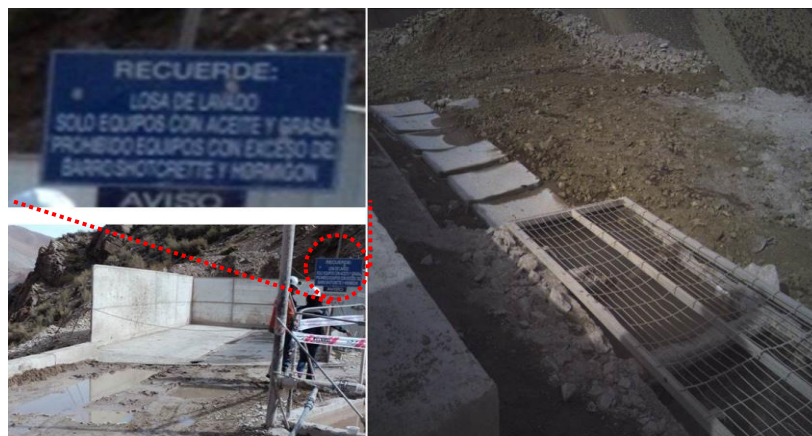
Fotografía 90.

A la salida del portal sur a un costado de las piscinas se constató la existencia de una planta de lavado de maquinarias, con suelo de hormigón y canaleta central para recibir las aguas de lavado, las cuales se dirigen a un separador de aceites y grasas (Foto 90), cuya cámara se observó hasta el límite de su nivel.
