INFORME DE FISCALIZACIÓN AMBIENTAL

INSPECCIÓN AMBIENTAL

RELLENO SANITARIO LOMA LOS COLORADOS

DFZ-2013-225-XIII-RCA-IA

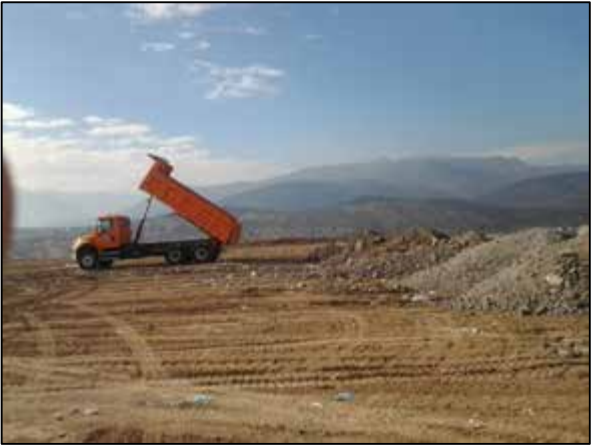
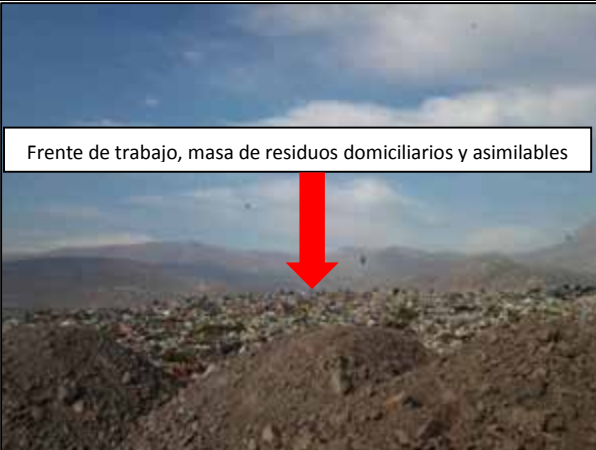
Número de Hecho Constatado: 1		Estación: 1	
Exigencia:			
Considerando 5.3.1. RCA 060/2006: <i>"Disponer los residuos domésticos y asimilables a domiciliarios, conjuntamente con los residuos de éste tipo, provenientes de la operación normal".</i>			
Hechos constatados durante la fiscalización:			
<p>a. El actual frente de trabajo se ubica en la celda fase 3 ABC III a cota 882, alcanzando 50 metros de ancho. En dicho sector al momento de la actividad de inspección ambiental se realizaba la descarga de los residuos sólidos domiciliarios y asimilables desde camiones tolva, que trasladan los silos desde el tren proveniente de la Estación de Transferencia Quilicura (de propiedad de KDM S.A.).</p> <p>b. Además se observó el acomodo y compactación de los residuos mediante la siguiente maquinaria: 1 bulldozer, 1 compactador REX y 1 excavadora.</p> <p>c. A un costado de dicho frente se observó acumulación de material para realizar la cobertura de los residuos, el cual está siendo transportado por camiones tolva.</p> <p>d. En el acceso al frente de trabajo (límite oriente) se observaron zonas con material sin cobertura.</p>

Fotografía 1.		Fotografía 2.	
Fecha : 22 de mayo de 2013.		Fecha : 22 de mayo de 2013.	
Coordenadas WGS84	Norte: 6.352.360 m.	Este: 332.017 m.	Coordenadas WGS84
			Norte: 6.352.360 m.
			Este: 332.017 m.
Descripción Medio de Prueba: Vista de camión tolva descargando material para realizar cobertura de residuos.		Descripción Medio de Prueba: Vista del frente de trabajo, con presencia de residuos sin cobertura.

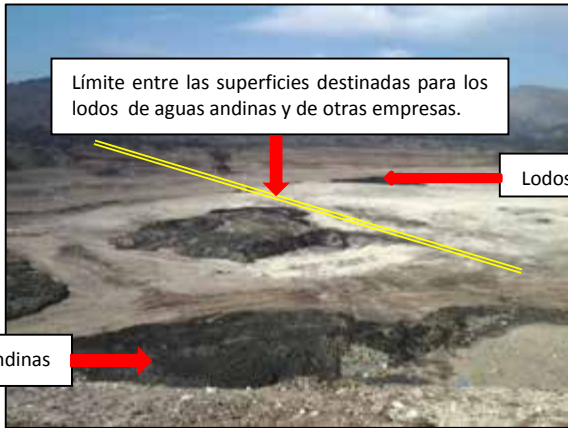
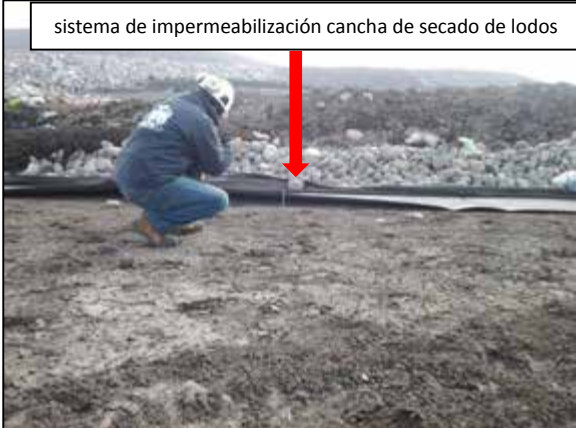
Número de Hecho Constatado: 2		Estación: 2	
<p>Exigencia: Considerando 3.3.1.1. RCA 263/2008: <i>"Las superficies proyectadas para la cancha contarán con un sello de impermeabilización... las canchas de secado y mezcla presentarán una superficie de 2 has"</i>.</p> <p>Considerando 3.3.2.2. RCA 263/2008: <i>"Cancha de Secado y Mezcla: La Operación comprende el período durante el cual se realizan todas aquellas acciones relacionadas con el secado de los lodos, el acopio de los lodos, la mezcla y el control de las principales variables operacionales"</i>.</p> <p>Considerando 3.3.2.4.b RCA 263/2008: <i>"La disminución de la humedad de los lodos se logra mediante el secado solar o a través de la mezcla con material seco...En resumen, se destaca que el secado solar y el acopio y mezcla de los lodos se realiza en la misma cancha"</i>.</p>			
<p>Hechos constatados durante la fiscalización:</p> <ol style="list-style-type: none"> Se visitó la cancha de secado de lodos, ubicada en el límite oriente del relleno sanitario sobre una superficie aproximada de 2 hectáreas, limitando al norte con la cancha de acopio y secado de lodos de la Planta de Tratamiento de Aguas Servidas pertenecientes a la empresa Aguas Andinas S.A. La cancha de secado cuenta con sistema de impermeabilización, compuesta por carpeta. La operación consiste en disponer los lodos en pilas para bajar la humedad de éstos para su posterior disposición final en un mono relleno de lodos.

Fotografía 3.		Fotografía 4.	
Fecha : 22 de mayo de 2013.		Fecha : 22 de mayo de 2013.	
Coordenadas WGS84	Norte: 6.351.951 m.	Este: 332.489 m.	Este: 332.489 m.
Descripción Medio de Prueba: Vista de la cancha de secado donde se observan acumulación de lodos de Aguas Andinas y otras empresas.		Descripción Medio de Prueba: Vista del sistema de impermeabilización de la cancha de secado de lodos.

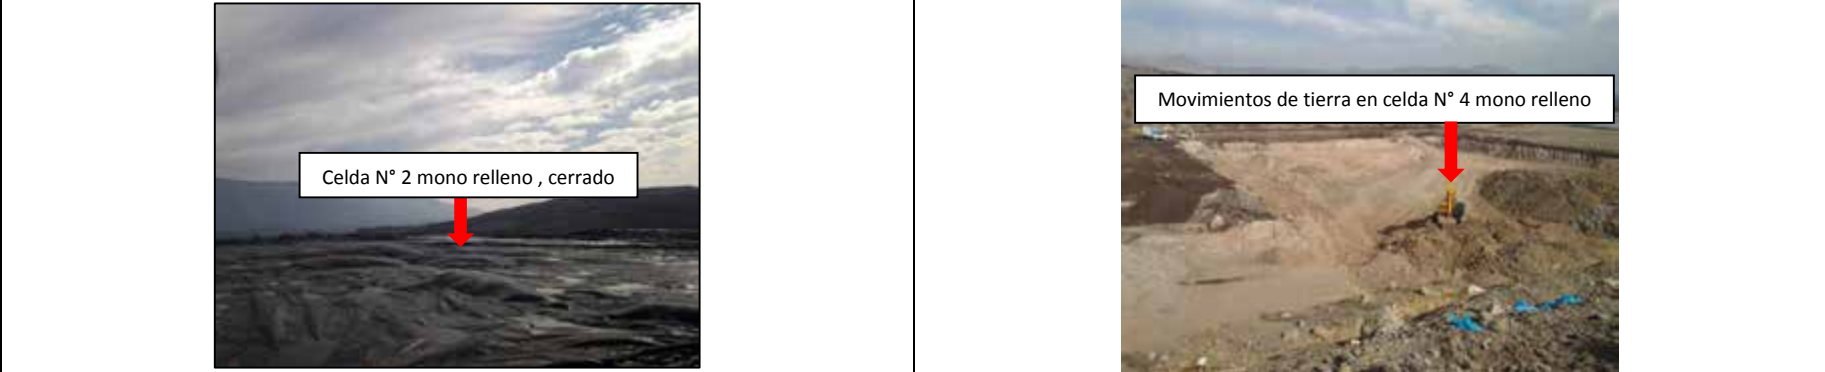
- Hechos constatados durante la fiscalización:**
- a. La Celda N° 2 del mono relleno se encontraba cerrada al momento de la inspección, existiendo una acumulación de lodos de aproximadamente 140.000 m³. De acuerdo a registro fotográfico, a la fecha no se han iniciado las actividades de cierre señaladas en el Considerando 3.3.3.2. RCA 263/2008.

- b. Se observó la instalación de una membrana de HDPE, la cual cubre toda la superficie superior de la celda N° 2 del mono relleno, existiendo una zona en la cual esta membrana ha sido retirada para favorecer la salida de los gases generados al interior, provocando que la membrana se llenara de gases y burbujas.

- d. Se constató que la celda N° 4 del mono relleno se encontraba en etapa preliminar de movimiento de tierra.

Fotografía 5.	Fecha : 22 de mayo de 2013.		Fotografía 6.	Fecha : 22 de mayo de 2013.	
Coordenadas WGS84	Norte: 6.351.642 m.	Este: 332.084 m.	Coordenadas WGS84	Norte: 6.351.642 m.	Este: 332.084 m.

Descripción Medio de Prueba: Vista de la celda N°2 del mono relleno, que se encuentra cerrado.	Descripción Medio de Prueba: Vista de la celda N°4 del mono relleno, observándose la ejecución de actividades de movimiento de tierra efectuada por maquinaria.
---	--

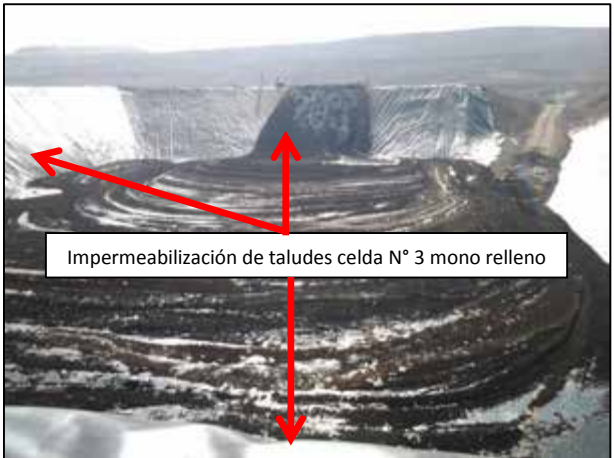
Fotografía 7.	Fecha : 22 de mayo de 2013.	
Coordenadas WGS84	Norte: 6.351.642 m.	Este: 332.084 m.
Descripción de Medio de Prueba: Vista de taludes impermeabilizados de la celda N° 3 del mono relleno.

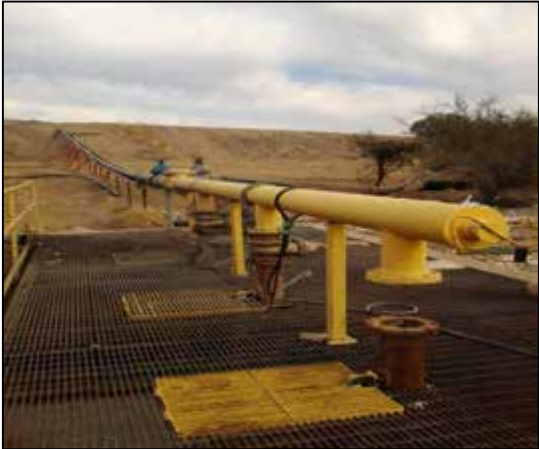
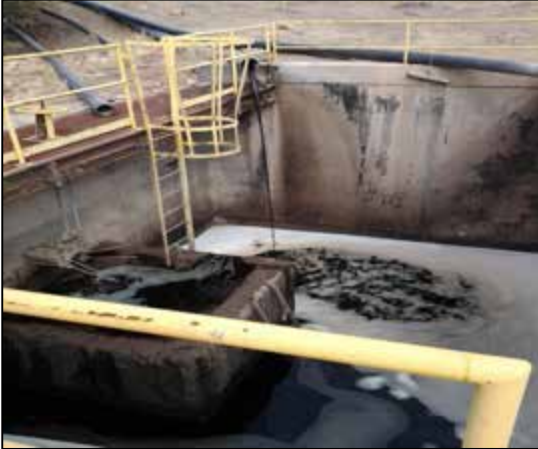
Se constató que los líquidos lixiviados del Relleno Sanitario son recepcionado en sumidero y luego acopiados en 4 piscinas de acumulación.

No se cuenta con consulta de pertinencia de ingreso al SEIA respecto a la modificación de proyecto referida al aumento de capacidad de las lagunas de regulación y estanque acumulador.

Fotografía 8.	Fecha : 22 de mayo de 2013.		Fotografía 9.	Fecha : 22 de mayo de 2013.
Coordenadas WGS84	Norte: 6.352.517 m.	Este: 331.415 m.	Coordenadas WGS84	Norte: 6.352.986 m. Este: 331.656 m.
Descripción Medio de Prueba: Conducción de lixiviados a la planta de tratamiento de RILes.			Descripción Medio de Prueba: Vista de cámara de sumidero de lixiviados.

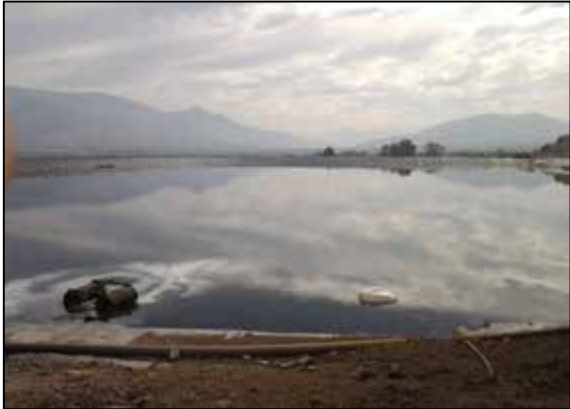
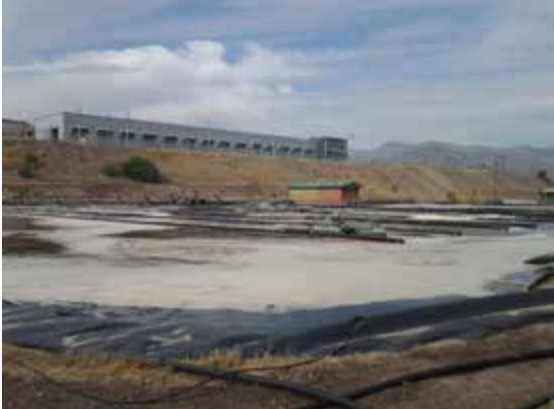
Fotografía 10.	Fecha : 22 de mayo de 2013.		Fotografía 11.	Fecha : 22 de mayo de 2013.
Coordenadas WGS84	Norte: s/i	Este: s/i	Coordenadas WGS84	Norte: s/i Este: s/i
Descripción Medio de Prueba: Vista general de reactor anóxico.			Descripción Medio de Prueba: Vista general de reactor aireado.

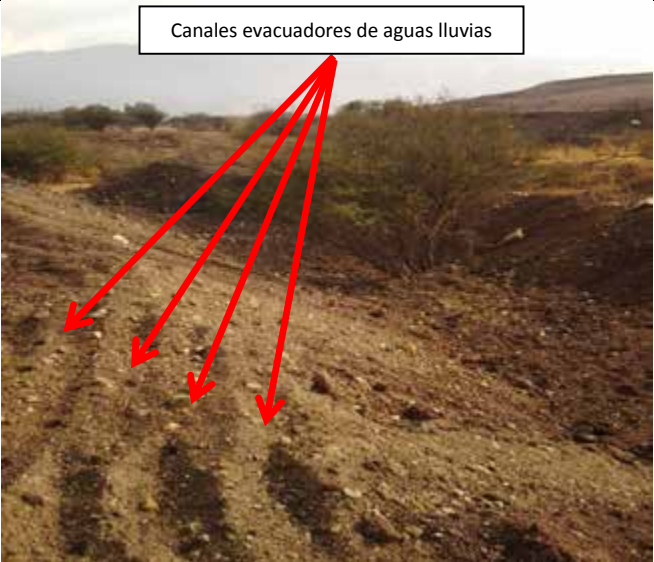
Número de Hecho Constatado: 7	Estación: 5
Exigencia:	
Considerando 3.3.1.8.viii RCA 263/2008: <i>"Las obras de manejo de aguas lluvia y escorrentías superficiales permitirán asegurar la integridad de las obras e instalaciones del proyecto, evitando su ingreso al sector de disposición. Para un adecuado manejo de las precipitaciones, se considera la construcción de un canal exterior de captación...que evacuará sus aguas hacia la quebrada...del predio".</i>	
Hechos constatados durante la fiscalización:	
a. Se constató que para el manejo de las aguas lluvias se habilitaron canales en la zona de quebradas, cuya función es evacuar las aguas lluvias de la periferia del relleno sanitario.	
b. Se constató que para las aguas lluvias sobre la masa del relleno se construyeron canales evacuadores de estas aguas y por las vías de acceso que presentan pendientes.

Fotografía 12.	Fecha : 22 de mayo de 2013.	
Coordenadas WGS 84	Norte: 6.351.981 m.	Este: 331.951 m.
Descripción de Medio de Prueba: Vista de quebrada con presencia de canales evacuadores de aguas lluvias.

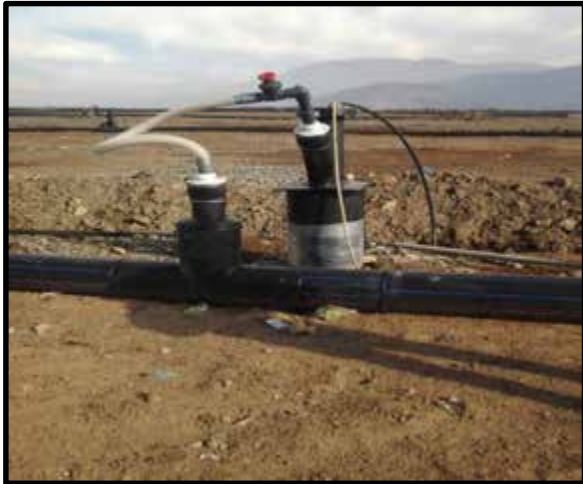
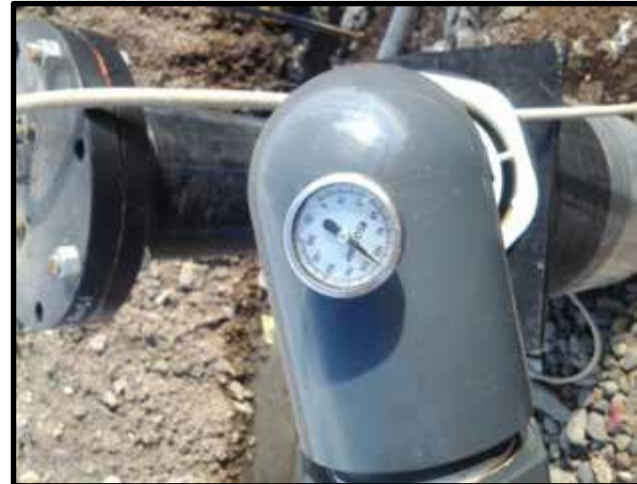
- f. Se observó que el sistema de abatimiento de H₂S previo a la quema de biogás en las antorchas no se encontraba instalado.

Fotografía 13.		Fecha : 24 de mayo de 2013.		Fotografía 14.		Fecha : 24 de mayo de 2013.	
Coordenadas WGS84	Norte: 6.352.256 m.	Este: 331.668 m.		Coordenadas WGS84	Norte: 6.352.256 m.	Este: 331.668 m.	
Descripción Medio de Prueba: Vista de la red de captación y conducción de biogás relleno sanitario				Descripción Medio de Prueba: Vista del dispositivo de control de t ° del biogás en relleno sanitario

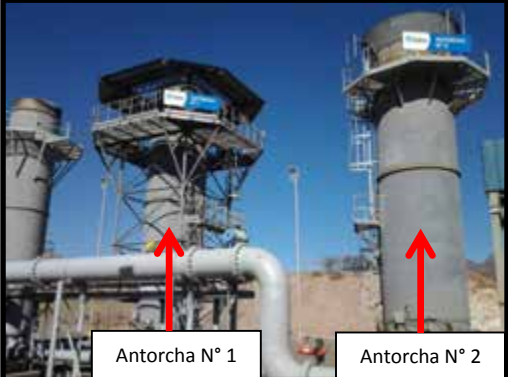
<p>Antorcha N° 1 Antorcha N° 2</p>

Hechos constatados durante la fiscalización: a. De acuerdo a lo señalado por fiscalizador de la SEREMI de Salud RM, los monitoreos puntuales de material particulado, NOx y otros gases solicitados a través de la RCA 391/2006 se encuentran al día hasta el año 2012. Sin embargo, no se ha presentado el Plan de Compensación para el óxido de nitrógeno para las fuentes fijas N° 7.561 y N° 8.928. b. En el punto 9.4 del Acta de Inspección Ambiental de fecha 24 de mayo de 2013 se solicitó al titular presentar las mediciones de material particulado y gases de la antorcha N° 3 y grupos electrógenos 2013, declaraciones y número de registros. Mediante carta de fecha 29 de mayo de 2013 el Sr. José Miguel Gutiérrez (Gerente General KDM S.A.) entrega información requerida en Acta de Inspección Ambiental de fecha 22 de mayo de 2013, no presentando por tanto los antecedentes solicitados con fecha 24-05-2013. c. La antorcha N° 3 fue instalada en los primeros meses del año 2013, por lo que no se cuenta con las mediciones de acuerdo a la normativa vigente de calidad del aire y las declaraciones de emisiones y N° de registro. d. Se constata que no se incorpora la metodología de monitoreo de Nitrógeno libre y fijo.

Fotografía 15.		Fecha : 24 de mayo de 2013.		Fotografía 16.		Fecha : 24 de mayo de 2013.	
Coordenadas WGS84	Norte: s/i	Este: s/i	Coordenadas WGS84	Norte: s/i	Este: s/i		
Descripción Medio de Prueba: Vista general de la antorchas N° 1 y N° 2 de quema de biogás.				Descripción Medio de Prueba: Vista general de la antorcha N° 3 de quema de biogás.
