INFORME DE FISCALIZACIÓN AMBIENTAL

INSPECCIÓN AMBIENTAL

TURBERA GRAZZIA SAN JUAN

DFZ-2013-227-XII-RCA-IA

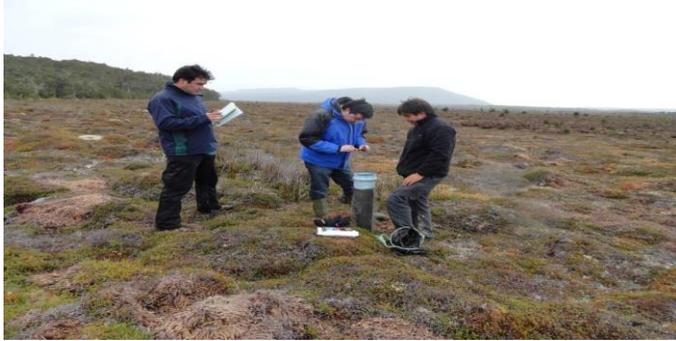
- a. Durante la inspección ambiental se constató la existencia de 1 piezómetro para el control de la profundidad de la napa subterránea cercano al límite de la Zona de Explotación C y 2 piezómetros dentro de la Zona de Explotación B, cuyas ubicaciones fueron georreferenciadas (Ver Tabla 1 y Figura 6). Adicionalmente, en todos ellos se efectuaron mediciones in situ de la profundidad de la napa subterránea.

Descripción Medio de Prueba: Piezómetro utilizado para el control de la profundidad de la napa subterránea en la Zona de Explotación C.

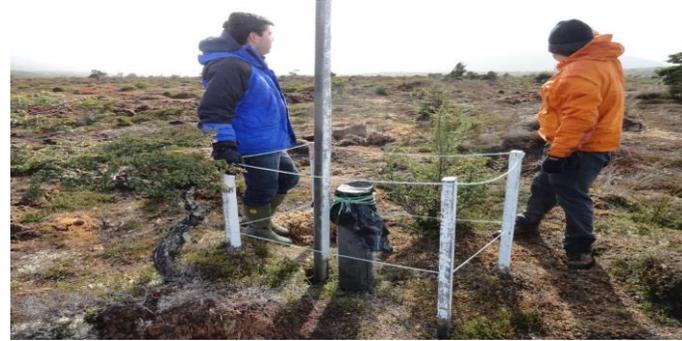
Descripción Medio de Prueba: Piezómetro utilizado para el control de la profundidad de la napa subterránea en la Zona de Explotación B.

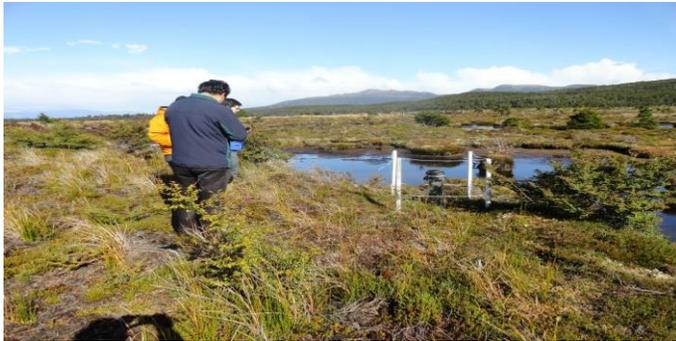
Descripción Medio de Prueba: Piezómetro utilizado para el control de la profundidad de la napa subterránea en la Zona de Explotación B.

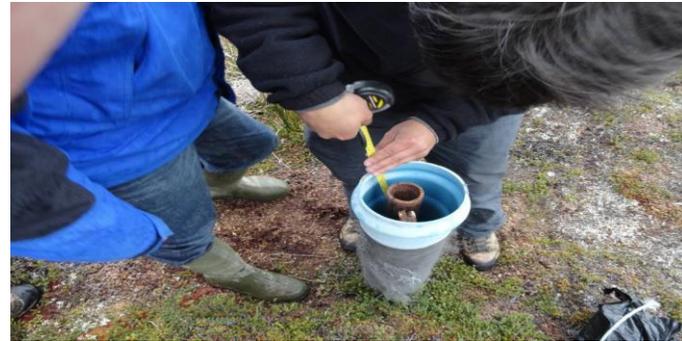
- c. Del análisis de la información remitida por la empresa y las mediciones de la profundidad de la napa subterránea obtenidas in situ durante la inspección ambiental, se observa que el nivel de agua de la turbera es registrado conforme a las frecuencias establecidas en las RCA N° 291/2002 y 072/2007, encontrándose además éste dentro de los 1,5 metros de profundidad definidos en la RCA N°291/2002 (Ver Tablas 1 y 2).

Descripción Medio de Prueba: Mediciones de la profundidad de la napa subterránea efectuadas in situ durante la inspección ambiental.

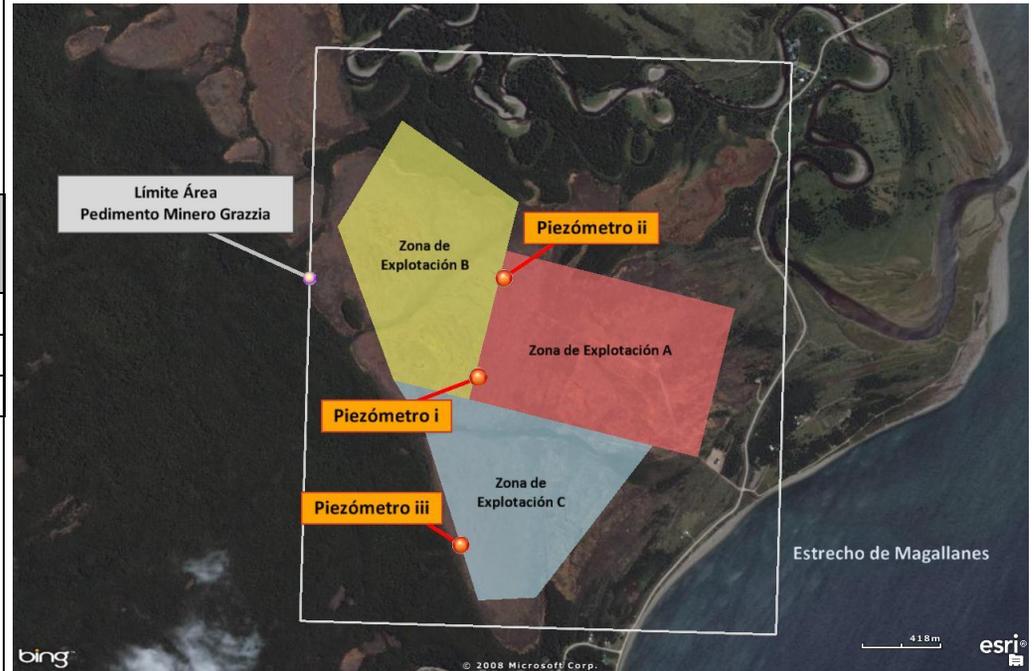
Figura 6. Fecha : 24/07/2013 (Fecha de elaboración)

- d. Si bien se advierte que se han instalado los 3 piezómetros comprometidos en los proyectos de explotación de turba de la instalación (2 correspondientes al proyecto original y 1 correspondiente a la ampliación), se observa en la Figura 6 que ninguno de los 2 correspondientes al proyecto original (aprobado mediante RCA N°291/2002), se ha ubicado fuera del área del pedimento minero presentada en “Plano de ubicación geográfica Emplazamiento Pedimento Minero Grazzia 1 – 75” contenido en el Anexo C del Addendum 1 de la Declaración de Impacto Ambiental (DIA) del proyecto “Extracción de turba Grazzia San Juan”, lo cual impide comparar la profundidad de la napa subterránea y determinar las fluctuaciones naturales del nivel piezométrico en el turbal.

Descripción Medio de Prueba: Ubicación espacial de los piezómetros utilizados para el control de la profundidad de la napa subterránea en las área de explotación de turba y límites del área de Pedimento Minero.

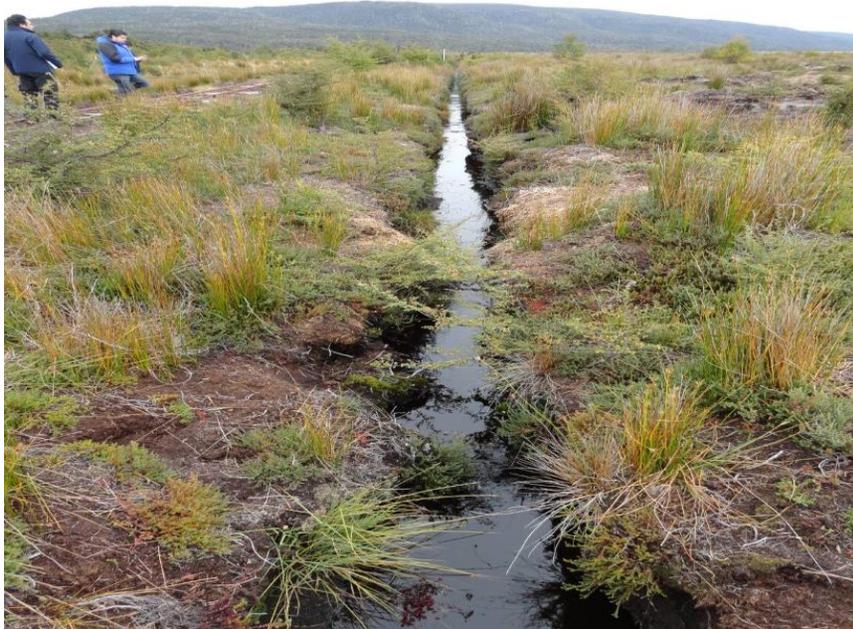
<p>Hecho(s) constatado(s) durante la fiscalización:</p> <p>a. Se observó que todos los canales de drenaje de las áreas en actual explotación, conducen las aguas captadas hacia un canal principal que cruza la Ruta 9 Sur y posteriormente las descarga en forma natural en el Estrecho de Magallanes.</p>

Descripción Medio de Prueba: Vista de canal principal utilizado para el drenaje de las aguas provenientes de las distintas áreas en actual explotación de la turbera.

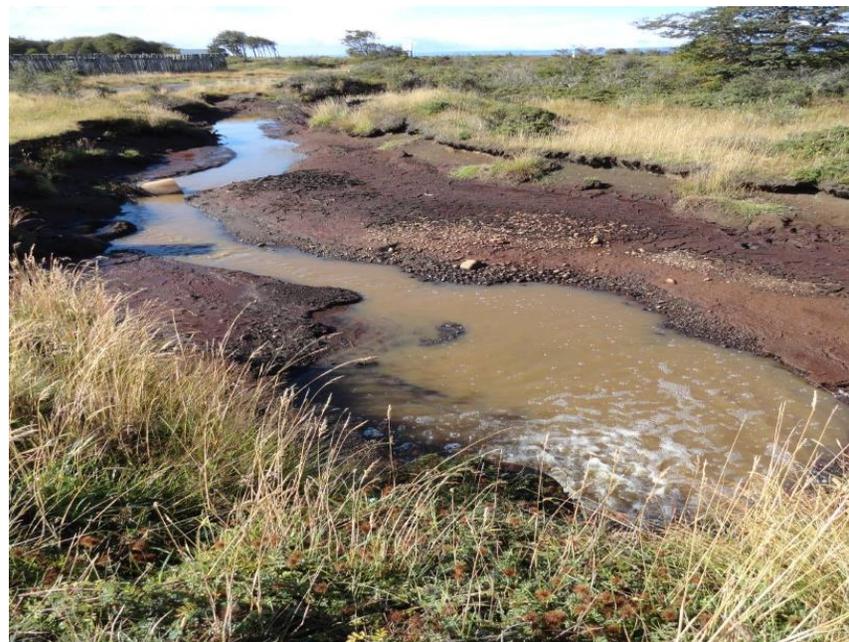
Descripción Medio de Prueba: Punto de descarga de todos los canales de drenaje de la turbera en el Estrecho de Magallanes.

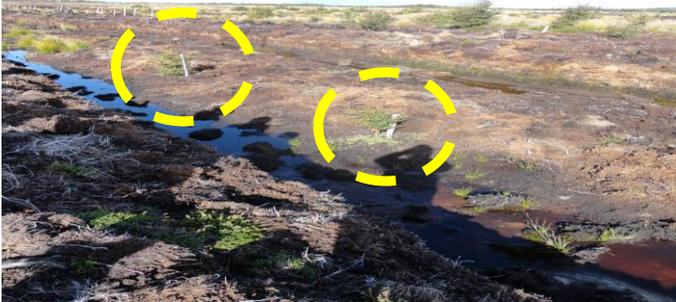
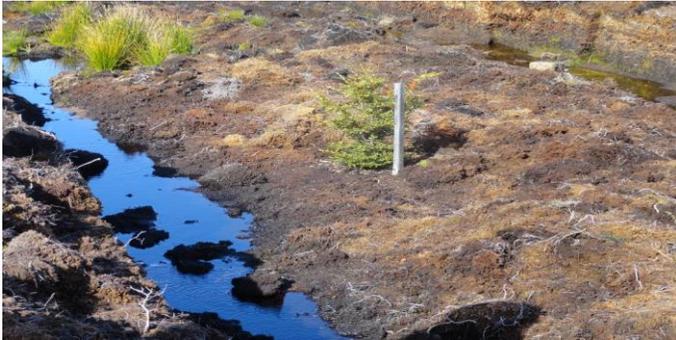
Fotografía .	Fecha : 26/03/2013	Fotografía	Fecha : 26/03/2013
Descripción Medio de Prueba: Vista general de lugar de forestación con Coihue dentro del área de la turbera intervenida y a un costado del canal de drenaje (Zona de Explotación A).		Descripción Medio de Prueba: Vista ampliada de espécimen de Coihue plantado dentro del área de la turbera intervenida y a un costado del canal de drenaje (Zona de Explotación A).

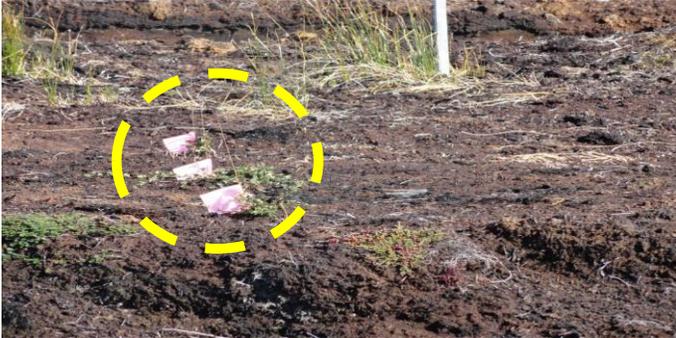
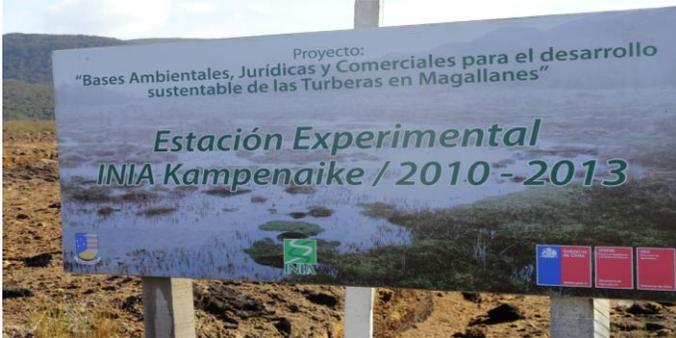
Fotografía .	Fecha : 26/03/2013	Fotografía .	Fecha : 26/03/2013
Descripción Medio de Prueba: Vista general de especies de Coihue recientemente plantadas en el área de la turbera intervenida (Zona de Explotación A).		Descripción Medio de Prueba: Letrero identificatorio de Estación Experimental INIA Kampenaike correspondiente al proyecto “Bases Ambientales, Jurídicas y Comerciales para el desarrollo sustentable de las Turberas en Magallanes”, situada en la Zona de Explotación A de la turbera.

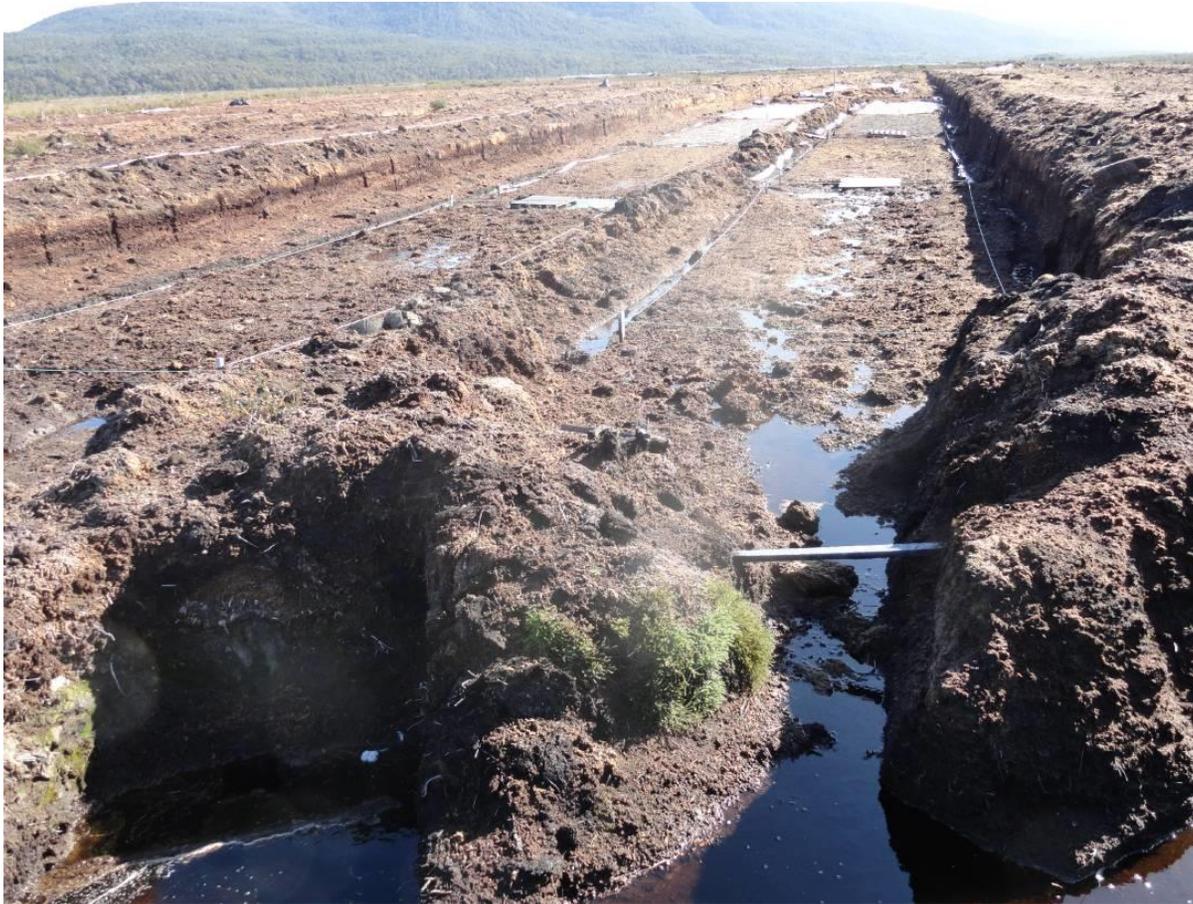
Descripción de Medio de Prueba: Vista general de la Estación Experimental de INIA Kampenaike en la Zona de Explotación A de la turbera.

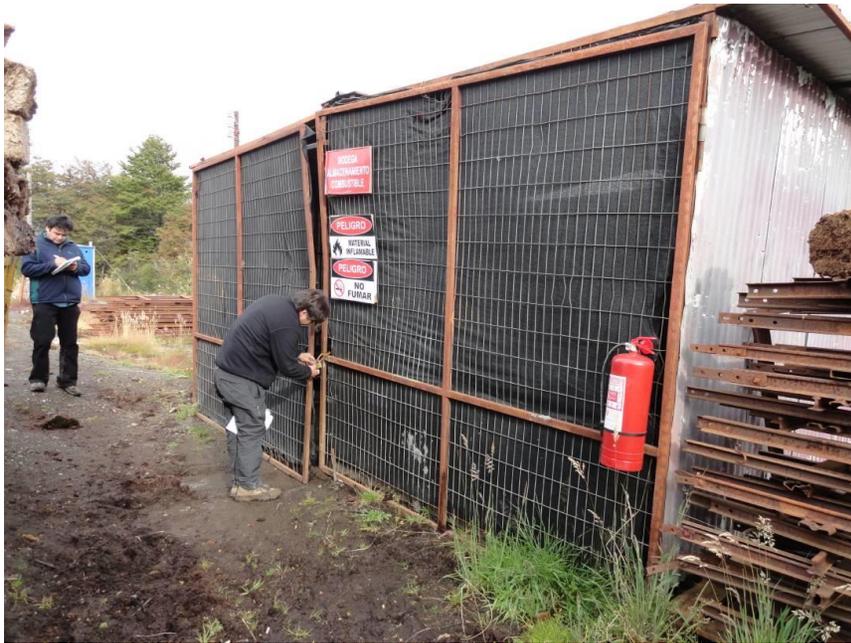
Descripción Medio de Prueba: Vista exterior de bodega de almacenamiento de combustibles, la cual cuenta con señalética de seguridad y extintor contra incendios.

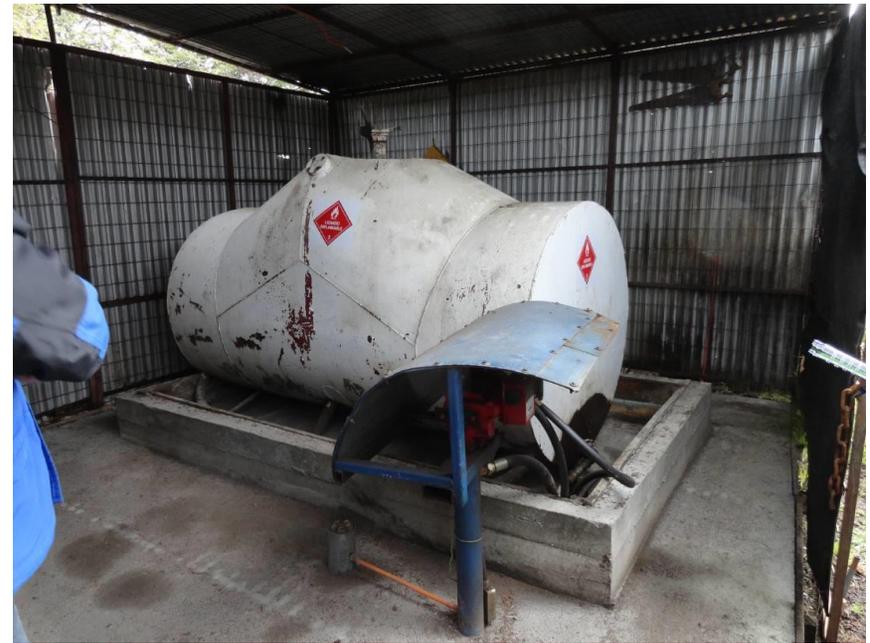
Descripción Medio de Prueba: Vista interior de bodega de almacenamiento de combustibles, dentro de la cual se mantiene un estanque identificado con señalética de seguridad que cuenta además con pretil de seguridad en caso de derrames.

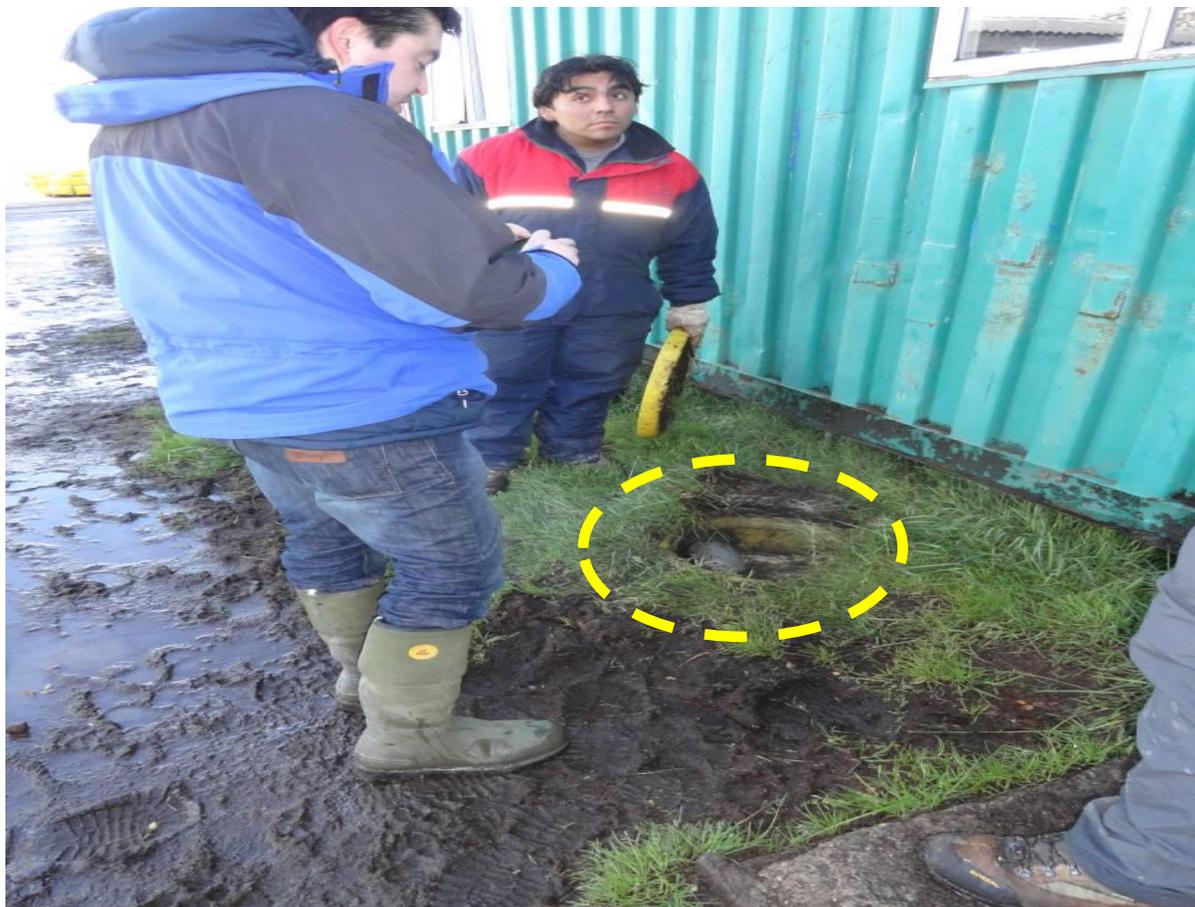
<p>Hecho(s) constatado(s) durante la fiscalización:</p> <ol style="list-style-type: none">El Titular, mediante carta recibida con fecha 10 de abril de 2013 en respuesta a lo solicitado a través de Lista de Documentos entregada durante el desarrollo de la inspección, remite plano de proyecto de instalación de alcantarillado de la instalación.Del análisis de la información remitida se observa que el proyecto de alcantarillado contempla la instalación de 2 cámaras de inspección, un interceptor de grasa, una fosa séptica de una capacidad de 1500 litros para la recepción de las aguas servidas y una cancha de infiltración compuesta de 7 líneas de drenes (brazos) de 3 metros de longitud cada uno, lo cual configura una longitud total de 21 metros.Durante la inspección realizada se constató que una de las cámaras del sistema particular de alcantarillado presentaba alto nivel en su interior (nivel de carga máxima).

Descripción de Medio de Prueba: Cámara del sistema particular de alcantarillado que presentaba alto nivel en su interior (nivel de carga máxima).

9	Manejo de residuos líquidos	<p>Considerando 3.4 RCA N°291/2002 Sistema de Alcantarillado</p> <p>El Sistema de Alcantarillado particular está diseñado sobre la base de un tratamiento primario de las aguas servidas y contará con un sistema de ductos de PVC sanitario, cámaras de inspección, fosa séptica y cancha de infiltración.</p> <p>La fosa séptica tendrá una capacidad de 1.500 lts., para la recepción de las aguas servidas. La mencionada fosa se asentará sobre una base de arena de 10 cm.</p> <p>Las dimensiones del campo de infiltración (Espina de Pescado) son: longitud 32 m. y 10 brazos de 2 m. de longitud cada uno, dispuestos sobre material granular absorbente.</p> <p>El Sistema será mantenido una vez al mes, se inspeccionará y revisará en su conjunto, verificando que el funcionamiento sea óptimo, libre de derrames y obstrucciones.</p> <p>[...]</p>	<p>El proyecto de alcantarillado de la instalación remitido por el titular, presenta diferencias en el diseño (dimensiones) del campo de infiltración (Espina de Pescado), con respecto a lo descrito en la RCA N°291/2002.</p> <p>Adicionalmente se acreditó que el funcionamiento del sistema particular de alcantarillado no es óptimo, existiendo obstrucciones en el mismo evidenciadas a través de la presencia de alto nivel en el interior de una de sus cámaras de inspección.</p>

12. Se pintó copias de alcantarillados de aguas servidas y se constató que estaba a nivel de calle, por lo que el administrador se comprometió a traer un camion limpio para la brevedad y a pasar el plano de infiltracion de aguas servidas que se debe en la declaracion.
