INFORME DE FISCALIZACIÓN AMBIENTAL

INSPECCIÓN AMBIENTAL

VERTEDERO DICHAM

DFZ-2013-249-X-RCA-IA

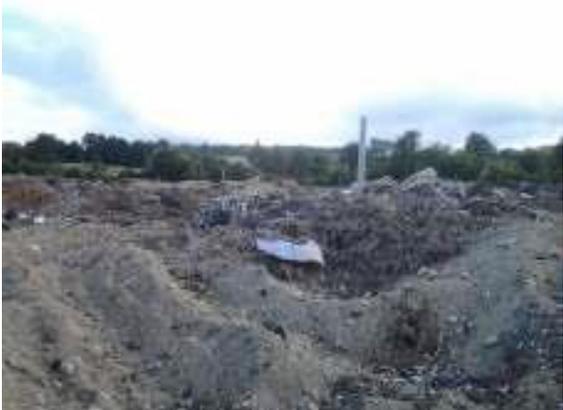
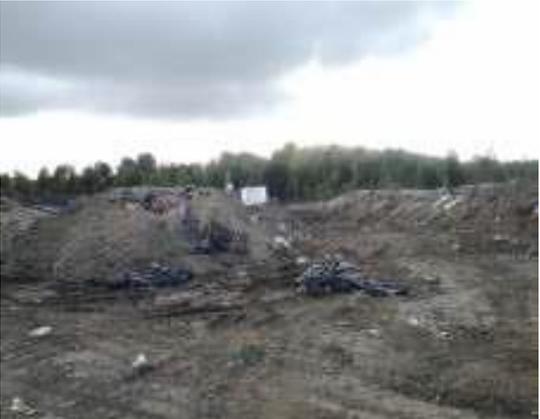
<p>Nº: 1</p>	<p>Exigencia: <u>Extracto Considerando 3.g RCA N° 436/2010</u> Recubrimiento final. En la medida que se llenen las zanjas, se procederá a su cobertura final con una capa de al menos 30 cm de tierra, compactada, libre de bolones, con una pendiente hacia los costados, a objeto de facilitar el escurrimiento de aguas lluvias hacia los sistemas de drenaje perimetrales.</p> <p><u>Extracto Considerando 3.i RCA N° 548/2007</u> Recubrimiento final: En la medida que se llenen las celdas, se procederá a su cobertura final con una capa de al menos 60 cm de tierra, compactada, libre de bolones, con una pendiente hacia los costados, a objeto de facilitar el escurrimiento de aguas lluvias hacia los sistemas de drenaje perimetrales.</p>	<p>Hecho(s) Constatado(s): Las zanjas cerradas se observan sin recubrimiento final, sin compactación ni con la pendiente adecuada hacia los costados a objeto de facilitar la canalización de aguas lluvias. Ver Fotografía N° 1.</p> <p>Las zanjas que se encuentran cerradas y selladas se encuentran con un recubrimiento que incluye residuos tales como cabos, redes, plásticos, etc. Ver Fotografía N° 2.</p> <p>En las zanjas cerradas, la cobertura final es irregular lo que impide el escurrimiento de las aguas lluvias tampoco se observa una pendiente que facilite el escurrimiento. Ver Fotografía N° 3 y 4.</p>	<p>Estación: N° 1</p>

<p>Descripción Medio de Prueba: Fotografía N° 1 y N° 2 Detalle de cobertura irregular sobre las zanjas cerradas y la utilización de residuos diversos como material de cobertura final en las zanjas cerradas.</p>

N°	Materia Objeto de Fiscalización	Exigencia Asociada	Descripción de la No Conformidad
1	Cobertura de residuos	<p><u>Extracto Considerando 3.g RCA N° 436/2010</u> Recubrimiento final. En la medida que se llenen las zanjas, se procederá a su cobertura final con una capa de al menos 30 cm de tierra, compactada, libre de bolones, con una pendiente hacia los costados, a objeto de facilitar el escurrimiento de aguas lluvias hacia los sistemas de drenaje perimetrales.</p> <p><u>Extracto Considerando 3.i RCA N° 548/2007</u> Recubrimiento final: En la medida que se llenen las celdas, se procederá a su cobertura final con una capa de al menos 60 cm de tierra, compactada, libre de bolones, con una pendiente hacia los costados, a objeto de facilitar el escurrimiento de aguas lluvias hacia los sistemas de drenaje perimetrales.</p>	<p>Zanjas cerradas no contaban con recubrimiento final ni con canalización de aguas lluvias.</p> <p>Zanjas cerradas con residuos tales como cabos, redes, plásticos, entre otros, en su superficie.</p> <p>Cobertura final irregular en las zanjas cerradas.</p> <p>Zanjas cerradas sin la compactación establecida en la RCA.</p>

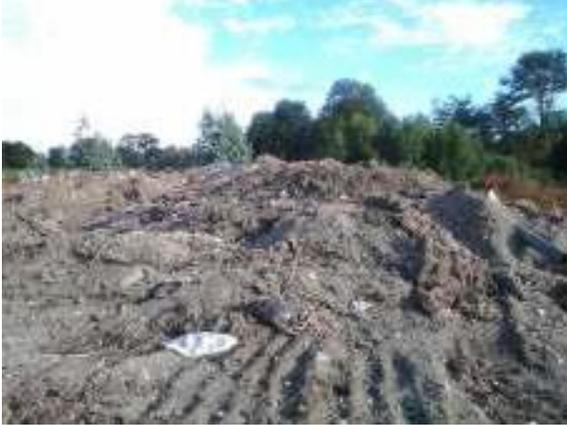
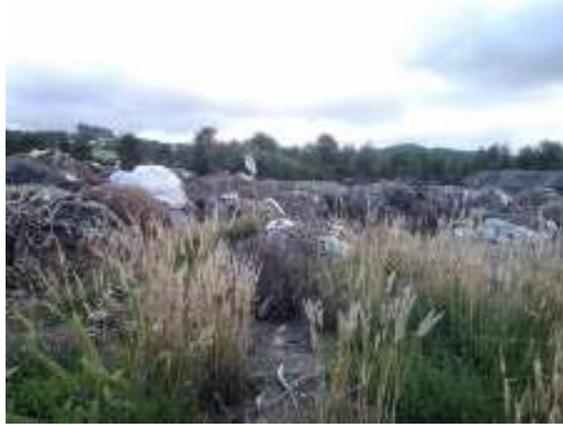
**Fotografía N° 3 y N° 4** Zanjas cerradas, sin pendiente y compactación adecuada.

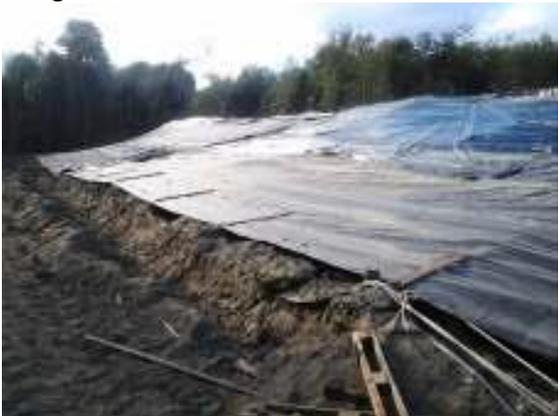
N°: 2	<p>Exigencia: <u>Extracto Considerando 3.i RCA N° 548/2007</u> Recubrimiento diario, al final de cada jornada de trabajo: Este recubrimiento se hará mediante capas delgadas de tierra, 0,15 m como mínimo de espesor, sobre la superficie plana de los residuos, acomodados y compactados diariamente en forma manual por los operarios.</p> <p><u>Extracto Considerando 3.g RCA N° 436/2010</u> Recubrimiento diario, al final de cada jornada de trabajo: Este recubrimiento se hará mediante capas delgadas de tierra, sobre la superficie plana de los residuos, acomodados y compactados diariamente en forma manual por los operarios.</p>	<p>Hecho(s) Constatado(s): En la zanja operativa no existe recubrimiento diario mediante capas de tierra ni la compactación, el cual debe efectuarse utilizando capas delgadas de tierra de 15 centímetros como mínimo de espesor. Se constata un geotextil dispuesto sobre la masa de residuos. Ver Fotografía N° 5.</p>	<p>Estación: N° 2</p>

<p>Descripción Medio de Prueba: Fotografía N° 5 Se muestra geotextil dispuesto sobre la masa de residuos.</p>

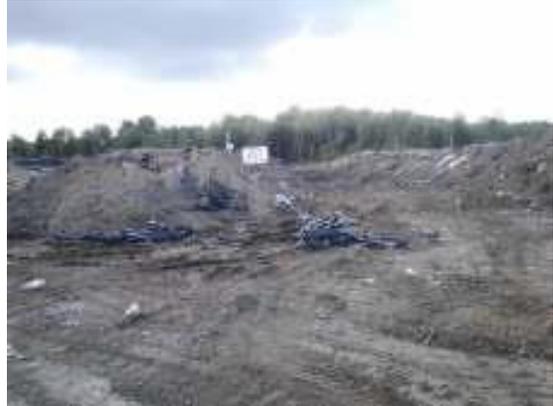
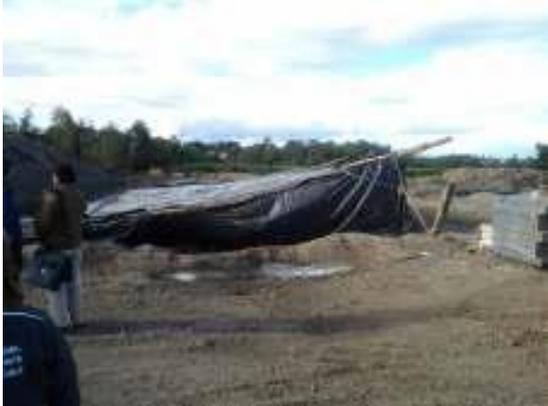
<p>N°: 4</p>	<p>Exigencia: <u>Extracto Considerando 3.3 RCA N° 436/2010</u> Manejo de aguas lluvias. Para lo anterior se construirá una zanja perimetral de 1.5 metros de ancho por 2 metros de profundidad variable según el relieve del terreno, con una gravitacional de las aguas lluvias en sentido Norweste, cuyo objetivo será asilar el predio de las escorrentías superficiales y evitar riesgos de inundaciones del predio. Además, en el contorno de cada zanja de depósito de residuos (zanja) se construirán canales de desagüe ...</p> <p><u>Extracto Considerando 3.f RCA N° 548/2007</u> Manejo de aguas lluvias. El objetivo del manejo de aguas lluvias consiste en evitar su ingreso a la zona de operación del vertedero y su contacto con los residuos. Se procederá al desvío de aguas superficiales generadas en la temporada invernal producto de la escasa capacidad de infiltración que presenta el suelo mediante un sistema o red de canales que pasarán por todo el sector del vertedero aprovechando las diferencias de pendientes naturales del terreno</p>	<p>Hecho(s) Constatado(s): Se constata que no existe un sistema o red de canales que debe pasar por todo el sector del vertedero.</p> <p>Se constata que en las zanjas cerradas y operativas no hay manejo de aguas lluvias.</p> <p>Ver Fotografía N° 9 y 10.</p>	<p>Estación: N° 1 y N° 2</p>

<p>Descripción Medio de Prueba: Fotografía N° 9 y N° 10 Detalle que muestra que no existe un sistema o red de canales que pase por el vertedero como tampoco existe manejo de aguas lluvias para evitar su ingreso a la zona de operación del vertedero y su contacto con los residuos.</p>

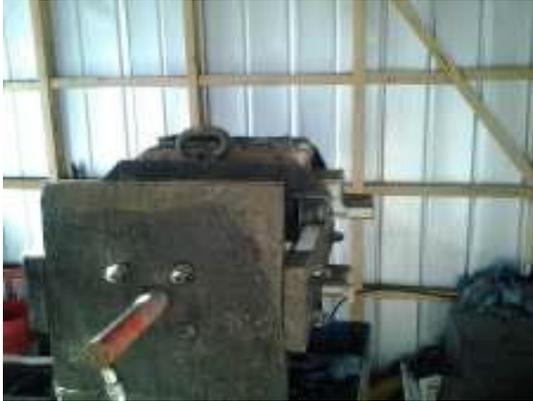
Fotografía N° 11 Detalle que muestra filtro de prensa TEC-Filter.

5	Control de residuos que ingresan al relleno	<p><u>Extracto Considerando 3 RCA N° 548/2007</u> El titular exigirá a los usuarios del Vertedero Industrial Controlado el análisis químico de los lodos a depositar mediante copia legalizada del informe de laboratorio respectivo, como requisito previo a su recepción.</p> <p><u>Extracto Considerando 3.6 RCA N° 436/2010</u> Otros antecedentes a cumplir por el proyecto. - Los lodos de sanitarias deberán cumplir un 75% de humedad (DS 04/10). - El titular deberá acreditar mediante certificado el % de humedad de <u>todos</u> los lodos recibidos y su caracterización.</p> <p><u>Extracto Considerando 14 RCA N° 436/2010</u> El titular deberá mantener registro de los volúmenes de lodos recepcionados de plantas de tratamiento de aguas servidas y volúmenes retirados de aguas residuales, antecedentes que deben estar disponibles al momento de fiscalizarse el proyecto.</p> <p><u>Extracto Considerando 3 RCA N° 548/2007</u> b. Sistema de deshidratación de lodos. Se considera un equipo filtro prensa.</p>	<p>No se acredita trazabilidad entre los ingresos de camiones y los certificados de humedad (%) de los lodos que ingresan al recinto.</p> <p>La prensa TEC-Filter no se encuentra en uso.</p>

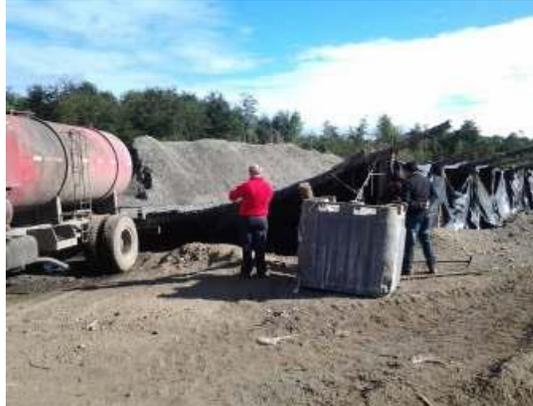
Fotografía N° 12 Detalle que muestra que no hay canalización de aguas lluvias en las zonas perimetrales de las zanjas operativas.

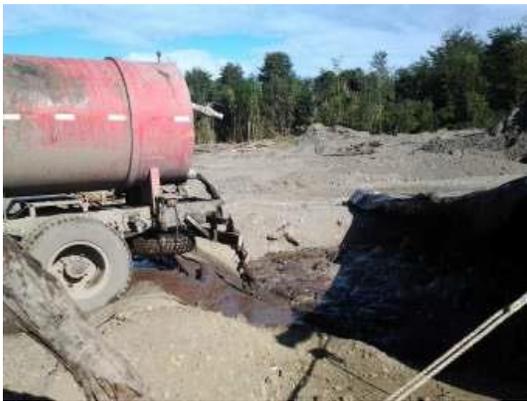
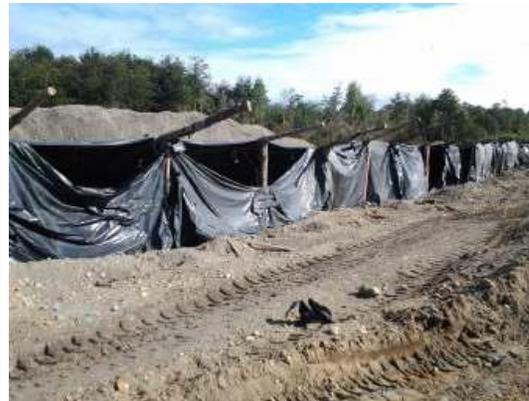
Fotografía N° 13 y N° 14 Detalle de disposición de Riles en zanjas operativas que podrían favorecer la generación de olores molestos y que no hay manejo de aguas lluvias para evitar ingreso a la zanjas operativas.

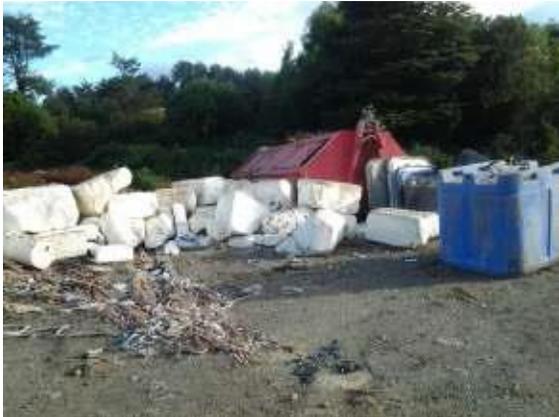
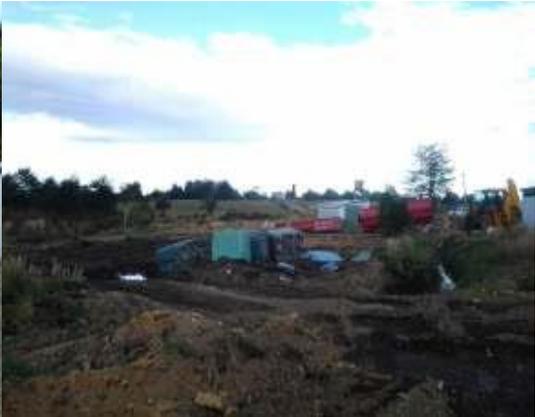
<p>N°6</p>	<p>Exigencia: <u>Extracto Considerando 3.d RCA N° 548/2007</u> Los caminos de acceso al vertedero y de circulación interior del sitio de emplazamiento del proyecto, se mantendrán limpios y plenamente accesibles. La operación del vertedero contempla la construcción de cuatro tipos de caminos:</p> <ul style="list-style-type: none"> - Camino general de acceso. - Caminos interiores interceldas transversales y longitudinales. - Caminos perimetrales longitudinal y transversal. - Camino de inspección. <p>Estos caminos, serán transitables en toda época del año por maquinaria y camiones ...</p>	<p>Hecho(s) Constatado(s): Se constata la inexistencia de caminos específicos, es decir, camino de inspección, caminos perimetrales e interiores interceldas.</p> <p>Los caminos se encuentran con materiales dispuestos que hacen inaccesibles algunas zonas.</p> <p>Ver Fotografía N° 6 y 7.</p>	<p>Estación: N° 1 y N° 2</p>

<p>Descripción Medio de Prueba: Fotografía N° 6 y N° 7 Se muestran caminos que no se encuentran accesibles, con restos de cabos, bins, plumavit, bolsas plásticas y tambores además de que no existe una vialidad interna que esté funcionando correctamente debido a la existencia de residuos que obstruyen el tránsito de la maquinaria.</p>

6	Vialidad interna	<p><u>Extracto Considerando 3.d RCA N° 548/2007</u> Los caminos de acceso al vertedero y de circulación interior del sitio de emplazamiento del proyecto, se mantendrán limpios y plenamente accesibles. La</p>	<p>Los caminos interiores no se encuentran accesibles ni con la señalética necesaria.</p>

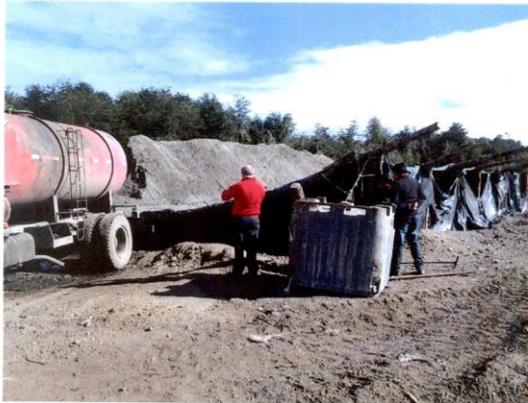
No se observa canalización de aguas lluvias en las zanjas operativas.

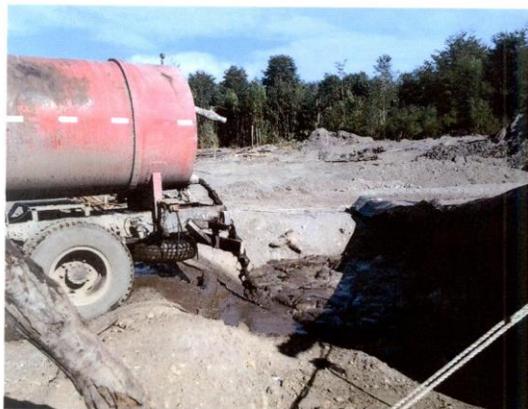
Fuerte olor, vertimiento fuera de la zona permitida.

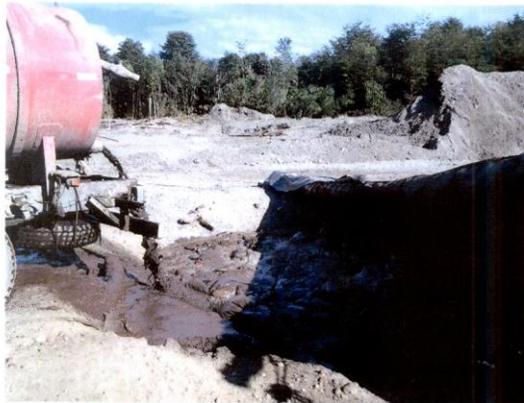
- 1) Se observa camión placa patente CZ BP 69 de propiedad de Vertedero Dicham descargando RILES a unas de las zanjas operativas. Este tipo de residuo no está autorizado para ser dispuesto en el vertedero. (Según indica RCA 548, 23 de julio de 2007, modificada posteriormente en RCA 436 16 de agosto de 2010).

Disposición de Riles en Zanjas.
Evento No autorizado en RCA.

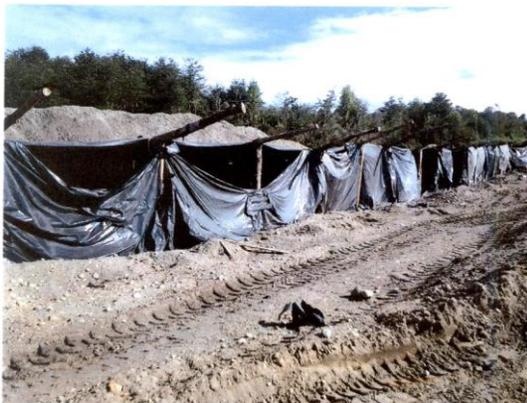
Ingreso inminente de aguas lluvias a las zanjas.
