## INFORME DE FISCALIZACIÓN AMBIENTAL

#### “ALCANTARILLADO ALTO HOSPICIO”

DFZ-2013-255-I-RCA-IA

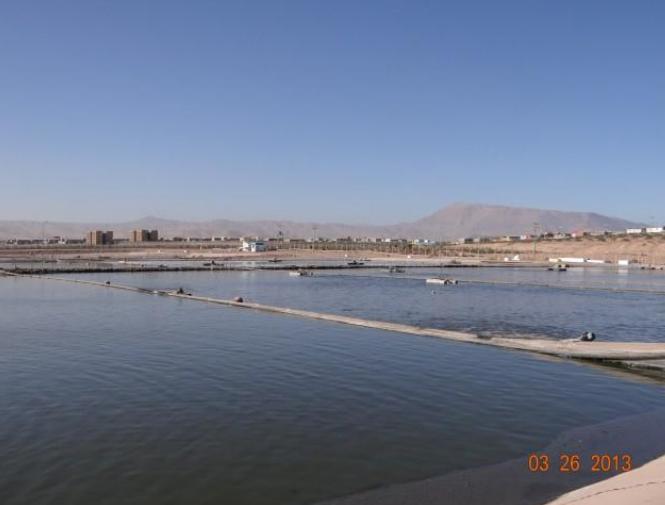
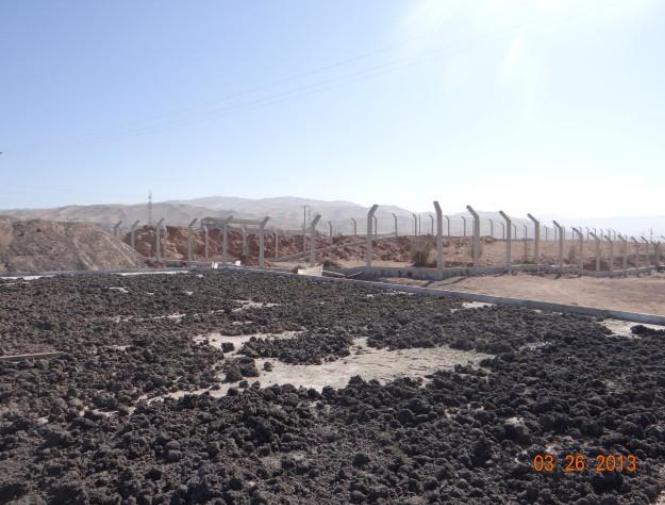
<b>Fotografía 1.</b>	<b>Fecha :</b> 26/03/2013		<b>Fotografía 2.</b>	<b>Fecha :</b> 26/03/2013	
Coordenadas WGS84	<b>Norte:</b> 7.759.988	<b>Este:</b> 385.123	Coordenadas WGS84	<b>Norte:</b> 7.759.988	<b>Este:</b> 385.123
<b>Descripción Medio de Prueba:</b> Se observan las lagunas aireadas de la PTAS.			<b>Descripción Medio de Prueba:</b> Se aprecia la cancha de secado de los lodos generados en la PTAS.

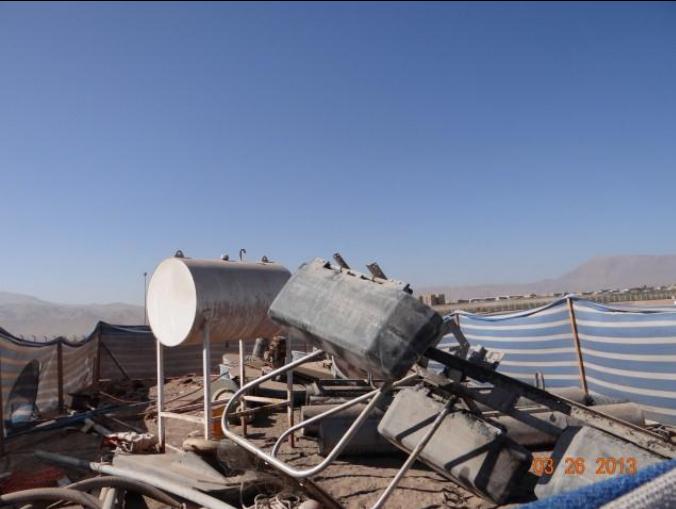
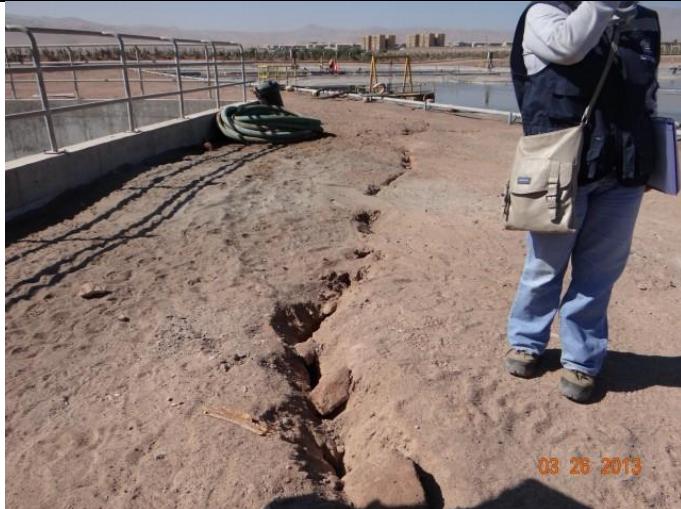
- e. Se constata la existencia de un patio de salvataje rodeado con malla raschel. En este sector se encontró restos de equipos, maderas, entre otros.
  - f. Entre la cámara de contacto plan integral y las lagunas N° 3 y N° 4 se constata la existencia de una grieta en el suelo de aproximadamente 15 cm de ancho en algunos sectores. Según lo informado por el Operario de Turno, el titular se encuentra realizando estudios respecto de la causa de dicha grieta como también estudios de posibles filtraciones de la cámara de contacto y/o lagunas.

<b>Fotografía 3.</b>	<b>Fecha :</b> 26/03/2013		<b>Fotografía 4.</b>	<b>Fecha :</b> 26/03/2013	
<b>Coordenadas WGS84</b>	<b>Norte:</b> 7.759.988 <b>Este:</b> 385.123		<b>Coordenadas WGS84</b>	<b>Norte:</b> 7.759.988 <b>Este:</b> 385.123	
<b>Descripción Medio de Prueba:</b> Patio de salvataje rodeado con malla raschel en donde se constató la presencia de diversos residuos industriales sólidos.			<b>Descripción Medio de Prueba:</b> Presencia de una grieta entre las lagunas N° 3 y N° 4.

- Entre la cámara de carbón plomo integrado y los lagos nros 3 y nro 4 se constata la existencia de una grieta en el suelo de aproximadamente 15 cm de anchura en algunos sectores y. Según lo informado por el Operario de tierra, el taller se encuentra realizando estudios respectos de la causa de dicha grieta como también estudios de posibles filtraciones de la cámara de carbón y/o lagos.

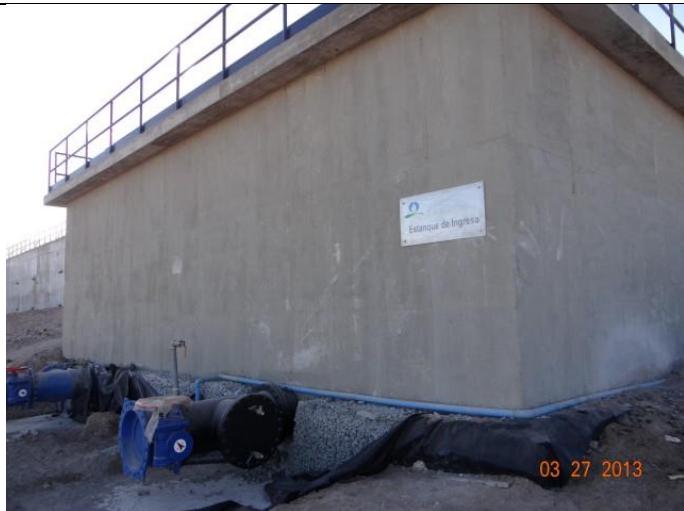
Fotografía 9.

Estanque de ingreso de agua.

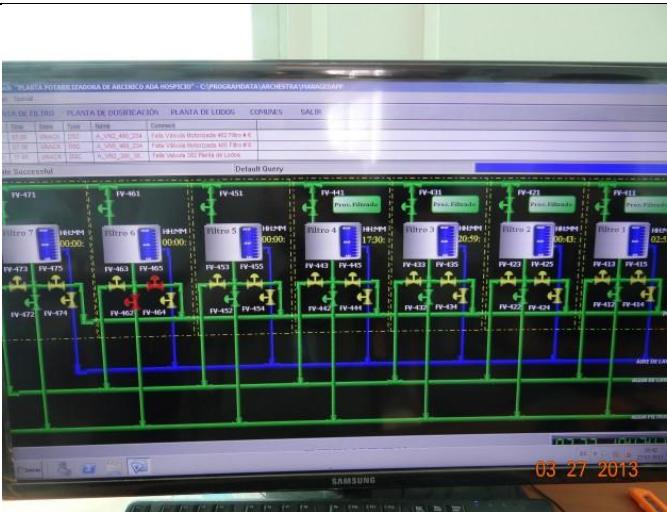
Fotografía 10.

Control de los 7 filtros de la planta de agua potable.

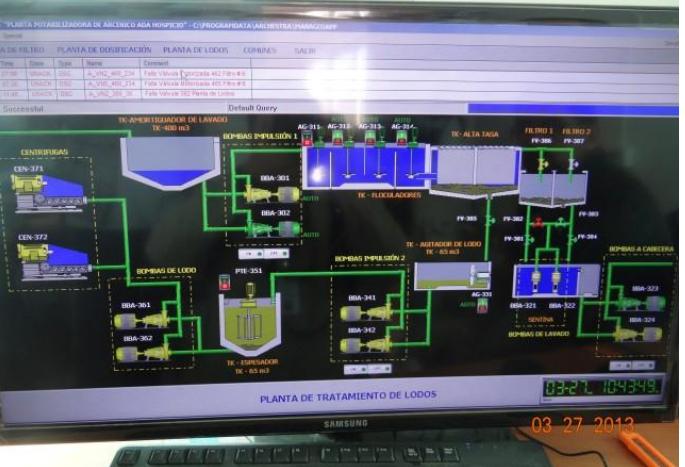
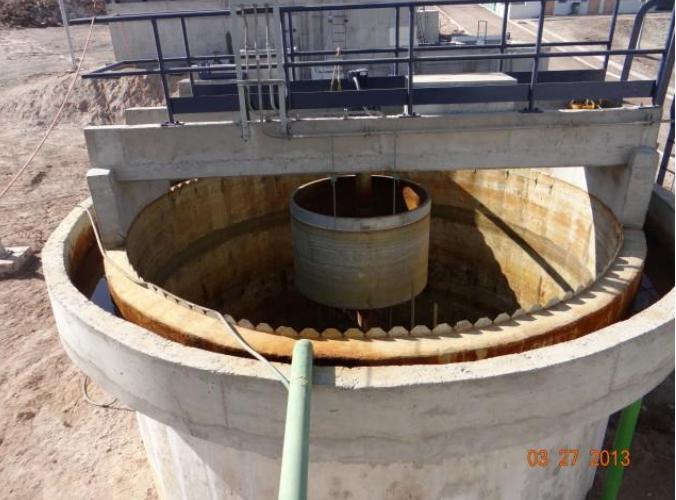
Los hechos constatados como no conformidades fueron detectados en el espesador de la línea de lodo, el cual no se encontraba funcionando al momento de la inspección. Además, no existen las lagunas de evaporación comprometidas en el proyecto. Por otro lado, se detectó que los lodos se almacenan en sacos de polipropileno que no cuentan con etiquetado y también se almacenan lodos en tambores y bins plásticos.

<b>Fotografía 11.</b>	<b>Fecha :</b> 27/03/2013	<b>Fotografía 12.</b>	<b>Fecha :</b> 27/03/2013
<b>Coordenadas WGS84</b>	<b>Norte:</b> 7.754.839 <b>Este:</b> 388.342	<b>Coordenadas WGS84</b>	<b>Norte:</b> 7.754.839 <b>Este:</b> 388.342
<b>Descripción Medio de Prueba:</b> Control de la planta de lodos.		<b>Descripción Medio de Prueba:</b> Espesador de lodos detenido.

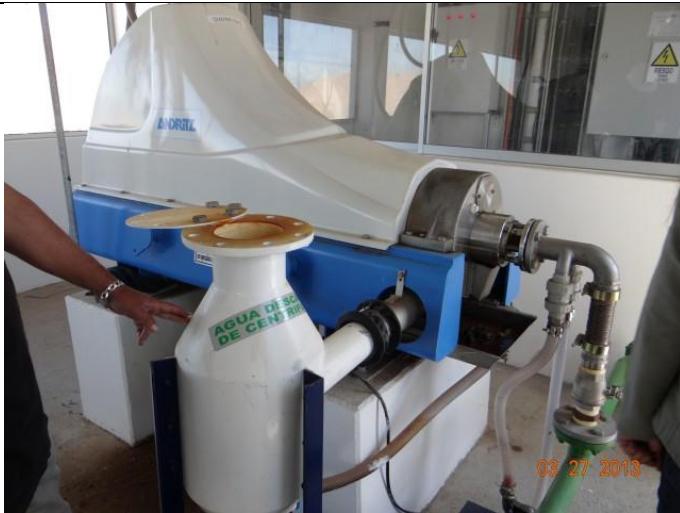
Fotografía 13.

Centrifuga de lodos en funcionamiento.

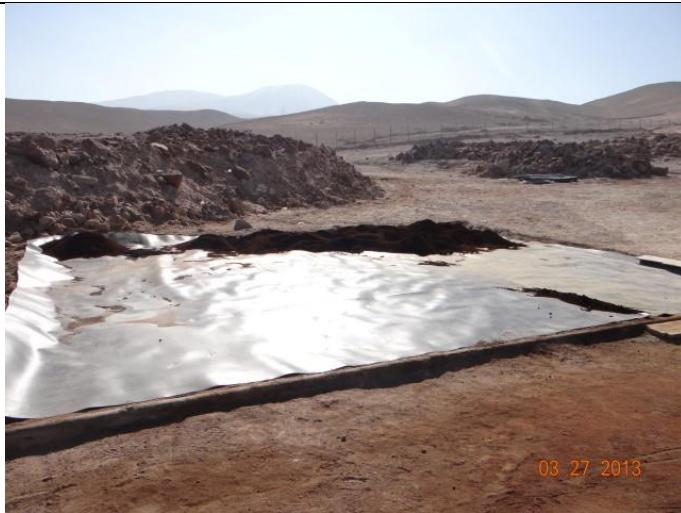
Fotografía 14.

Cancha de lodos cubierta con lámina de HDPE.

- En relación a la disposición de lodos se constata que posterior al deshidratado por centrifugas, los lodos se disponen en una cancha de secado de 9,3 x 7 metros cubierta con lámina de HDPE, esta cancha dispuesta sin protección al aire libre. El lodo es transportado a esta cancha a través de una camioneta desde la planta de sólidos de la centrifugas.

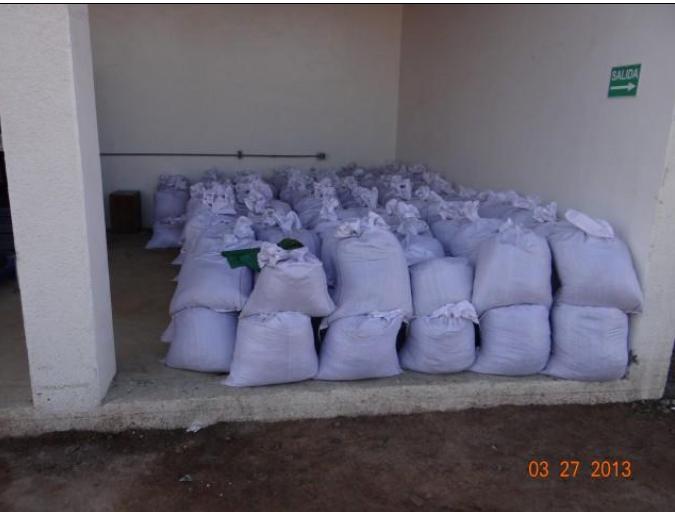
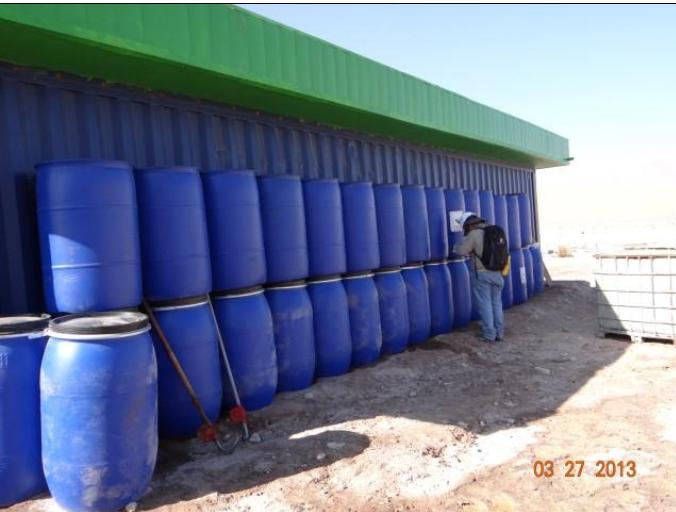
<b>Fotografía 15.</b> Coordenadas WGS84 <b>Descripción Medio de Prueba:</b>	Fecha : 27/03/2013 Norte: 7.754.839 Este: 388.342 Sacos de polipropileno de almacenamiento de lodos.	<b>Fotografía 16.</b> Coordenadas WGS84 <b>Descripción Medio de Prueba:</b>	Fecha : 27/03/2013 Norte: 7.754.839 Este: 388.342 Tambores plásticos con lodos arsenicales en su interior.

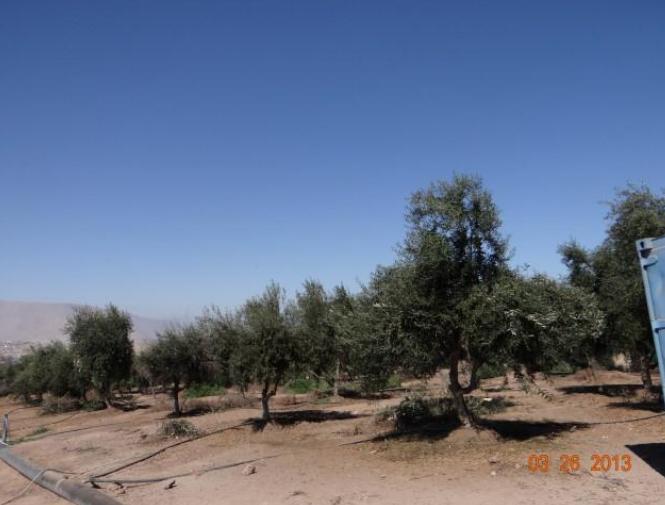
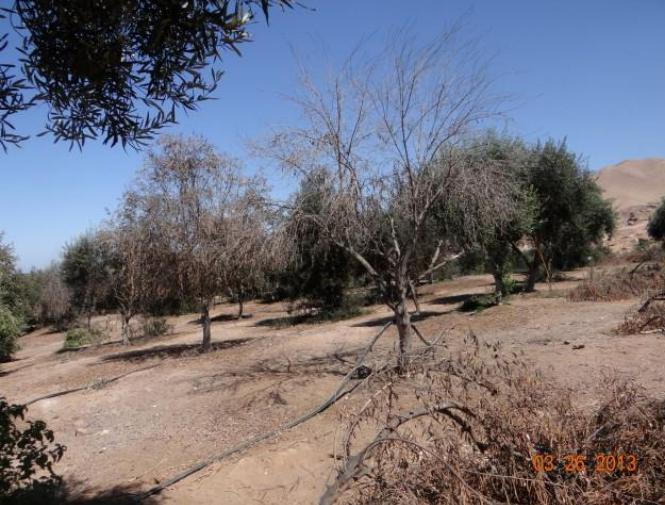
Finalmente, se detectaron no conformidades en la plantación de olivos existente, ya que no todos los árboles cuentan con los tazones comprometidos. Además, se constató el mal estado de las líneas de goteo y se constataron sectores sin sistema de regadío ni evidencia de riego. Por otro lado, se constató la existencia de una canaleta la cual dirigía agua de riego con dirección a una cantera.

<b>Fotografía 5.</b>	<b>Fecha :</b> 26/03/2013			<b>Fotografía 6.</b>	<b>Fecha :</b> 26/03/2013	
Coordenadas WGS84	<b>Norte:</b> 7.761.196	<b>Este:</b> 384.596	Coordenadas WGS84	<b>Norte:</b> 7.761.196	<b>Este:</b> 384.596	
<b>Descripción Medio de Prueba:</b> Plantación de olivos.			<b>Descripción Medio de Prueba:</b> Cañerías en mal estado , no operativas y presencia de árboles secos.

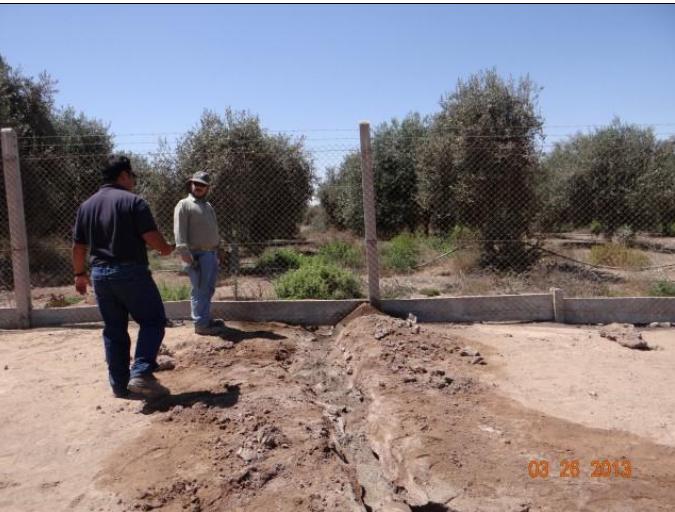
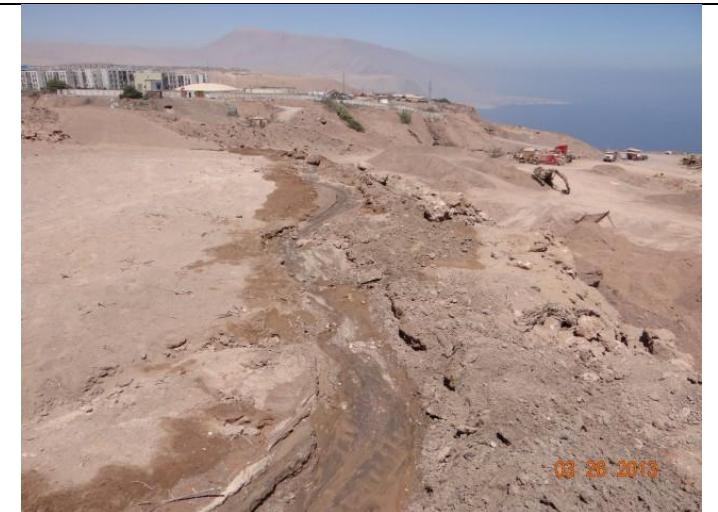
evidencia la utilización de agua de riego para la humectación de la zona de extracción. Es importante señalar que al ingresar al sector de la cantera con el Operador Técnico, Sr. Cristian Ibáñez, las tuberías señaladas anteriormente que cruzaban el cierre perimetral desde los olivos hacia la cantera, ya habían sido retiradas.

<b>Fotografía 7.</b>	<b>Fecha :</b> 26/03/2013
<b>Coordenadas WGS84</b>	<b>Norte:</b> 7.761.196 <b>Este:</b> 384.596
<b>Descripción Medio de Prueba:</b> Canaleta que dirige riego a la cantera.	<b>Fotografía 8.</b>
<b>Fotografía 8.</b>	<b>Fecha :</b> 26/03/2013
<b>Coordenadas WGS84</b>	<b>Norte:</b> 7.761.196 <b>Este:</b> 384.596
<b>Descripción Medio de Prueba:</b> Riego hacia la cantera.
