## INFORME DE FISCALIZACIÓN AMBIENTAL

### INSPECCIÓN AMBIENTAL

#### PLANTELES TRANQUE ANGOSTURA

DFZ-2013-274-VI-RCA-IA

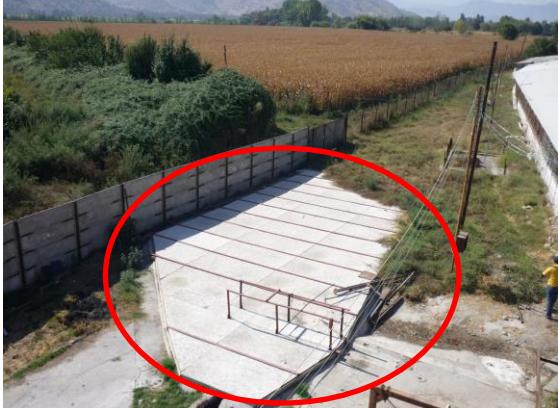
Coordenadas WGS84	<b>Norte:</b> 6.243.664 m.	<b>Este:</b> 342.353 m.	Coordenadas WGS84	<b>Norte:</b> 6.243.668 m.	<b>Este:</b> 342.353 m.
<b>Descripción Medio de Prueba:</b> en Fotografía 1 se observa pozo de acumulación cubierto del área de maternidad.		<b>Descripción Medio de Prueba:</b> en Fotografía 2 se aprecia planta de separación primaria del sector de maternidad.

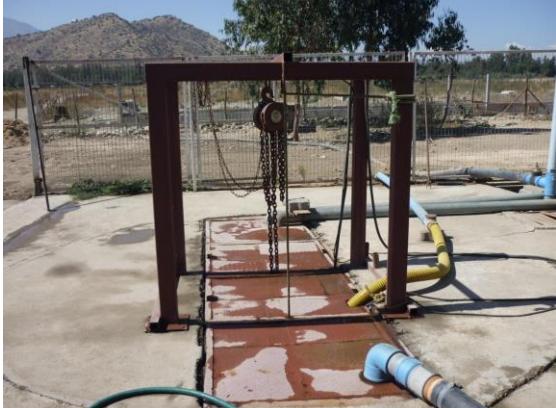
<b>Fotografía 3.</b>	<b>Fecha : 13-03-2013</b>	<b>Fotografía 4.</b>	<b>Fecha : 13-03-2013</b>		
<b>Coordenadas WGS84</b>	<b>Norte: 6.243.668 m.</b>	<b>Este: 342.370 m.</b>	<b>Coordenadas WGS84</b>	<b>Norte: 6.243.668 m..</b>	<b>Este: 342.370 m.</b>
<b>Descripción Medio de Prueba:</b> en Fotografía 3 se observa pozo de acumulación en separación primaria, con tapa metálica y estructura de concreto.		<b>Descripción Medio de Prueba:</b> en Fotografía 4 se aprecia planta de separación primaria de recria y engorda.

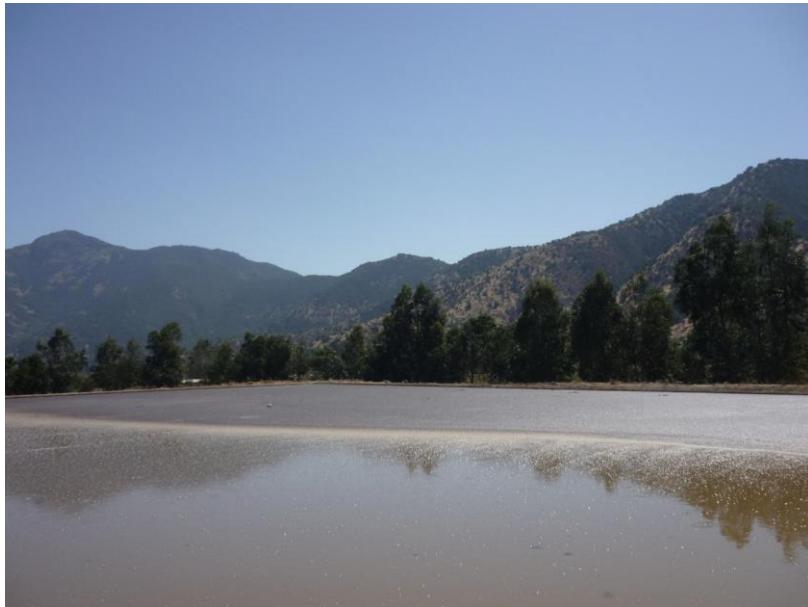
Número de Hecho Constatado: 4	Estación: 6
<p><b>Exigencia:</b>  <u>Considerando 3.1.2.2 RCA 23/2006</u>  <i>“De acuerdo a los parámetros requeridos para lograr un adecuado abatimiento, las dimensiones de la laguna anaeróbica serán de 108 m. por 58 m. con una profundidad útil de 4,5 m. La laguna contará con una capacidad para 22.000 m<sup>3</sup> aproximadamente (...) considerándose en éste el volumen requerido para contener el lodo durante un periodo de un año”.</i>  <i>“La impermeabilización de la laguna considera paredes de concreto de 10 cm. de espesor, con el fin de impedir infiltraciones de líquidos hacia el subsuelo”.</i></p>	
<p><u>Considerando 3.1.2.6 RCA 23/2006</u>  <i>“En caso de existir coloración negra o una capa densa de espuma, se verifica sobrecarga de materia orgánica y alta depositación de lodos generadores de olores molestos”.</i></p>	
<p><b>Hechos constatados durante la fiscalización:</b></p> <ol style="list-style-type: none"> <li>Durante el desarrollo de la actividad de inspección ambiental de observó la existencia de laguna anaeróbica, la cual al momento de la actividad se encontraba operando.</li> <li>El efluente acumulado en laguna presentaba coloración café clara y se observó la presencia de sólidos y espuma flotando en superficie.</li> <li>Se realizó medición de la laguna con equipo odómetro, entregando las siguientes medidas:</li> </ol> <p>Largo: 118 m.  Ancho: 56 m.</p>

<b>Fotografía 5.</b>	<b>Fecha</b> 13-03-2013		<b>Fotografía 6.</b>	<b>Fecha</b> : 13-03-2013	
<b>Coordenadas WGS84</b>	<b>Norte</b> : 6.443.120 m.	<b>Este</b> : 344.004 m.	<b>Coordenadas WGS84</b>	<b>Norte</b> : 6.443.120 m.	<b>Este</b> : 344.004 m.
<b>Descripción Medio de Prueba:</b> en Fotografía 5 se aprecia una vista general de laguna anaeróbica.			<b>Descripción Medio de Prueba:</b> en Fotografía 6 se observa espuma y sólidos en superficie de laguna anaeróbica.

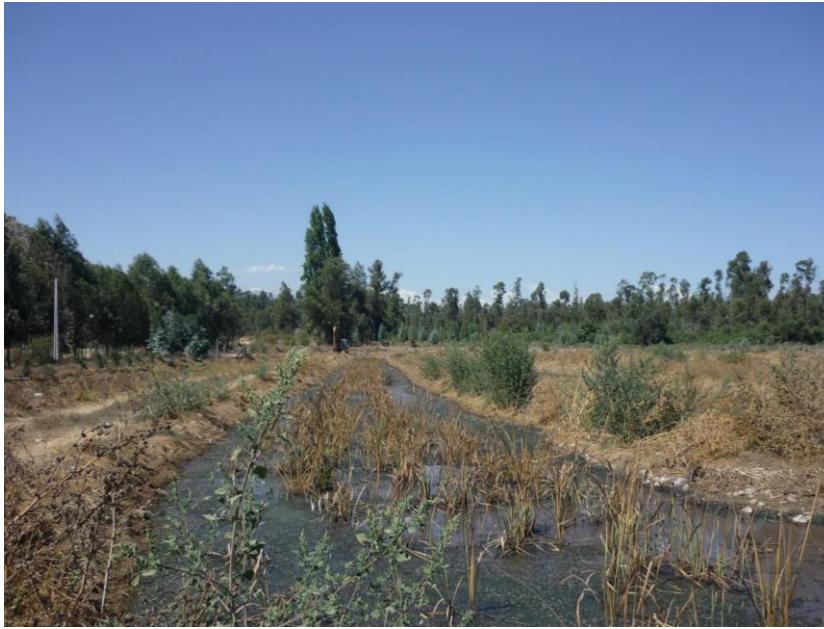
Número de Hecho Constatado: 5	Estación: 6		
<b>Exigencia:</b> <u>Considerando 3.1.2.2 RCA 23/2006</u> <p>“La construcción de los wetlands de tipo flujo superficial (FWS), combina áreas de agua libre y de vegetación emergente que varían dependiendo de la profundidad del sistema. Incluye espacios cerrados para el tratamiento de RILes en celdas, estructuras de entrada que permiten regular la adecuada distribución del RIL, combinaciones de áreas de agua libre y excesiva vegetación emergente subsuperficial, y estructuras de salida que permiten el equilibrio exacto entre los niveles de agua de la entrada y la salida del sistema”(....).</p>			
<b>Hecho constatado durante la fiscalización:</b> <ol style="list-style-type: none"> <li>Durante el desarrollo de la actividad de inspección ambiental se verificó la existencia de secuencia de canales correspondientes a wetland, se observó vegetación correspondiente a wetland de coloración en su mayoría café.</li> </ol>

Fotografía 7.	Fecha : 13-03-2013	Fotografía 8.	Fecha : 13-03-2013
Coordenadas WGS84	Norte: 6.242.826 m.	Coordenadas WGS84	Norte: 6.242.826 m.
	Este: 344.310 m.		Este: 344.303 m.
<b>Descripción Medio de Prueba:</b> en Fotografía 7 se observa surco de wetland con vegetación y efluente.		<b>Descripción Medio de Prueba:</b> en Fotografía 8 se aprecia se observa surco de wetland con vegetación y efluente.

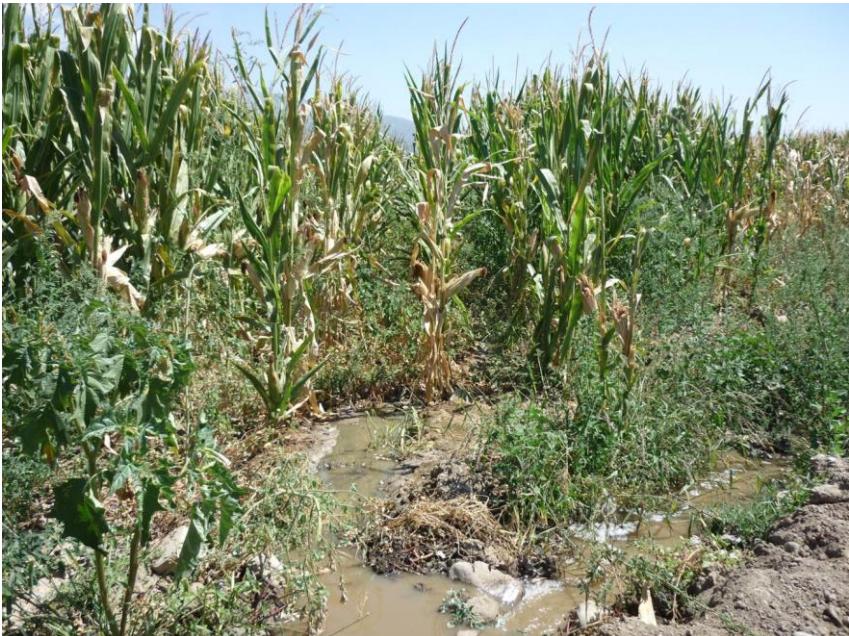
**Fotografía 9.** **Fecha 13-03-2013**

**Descripción Medio de Prueba:** en Fotografía 9 se aprecia riego por surco de plantación de maíz.

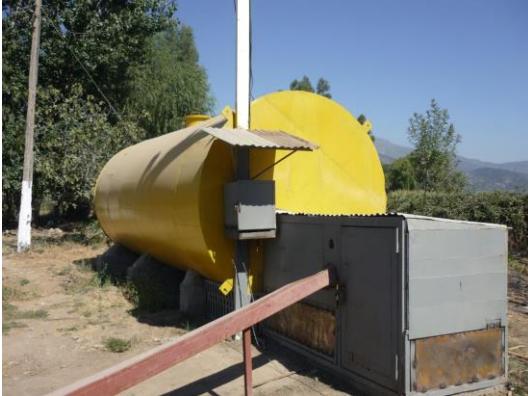
- a. Durante el desarrollo de la actividad de inspección ambiental se constató la existencia de estación de bombeo que eleva purines provenientes del área de reproducción (maternidad), hacia zona donde se ubica la planta de separación primaria del área de recría y engorda. Desde la estación de bombeo no se observó al momento de la actividad de inspección ambiental, descargas a cursos de agua superficial.
- b. Estanque, bomba y uniones no presentaban filtraciones de RIL.
- c. En canal ubicado a un costado de la estación de bombeo se observaron aguas transparentes.

<b>Fotografía 11.</b>	<b>Fecha :</b> 13-03-2013	<b>Fotografía 12</b>	<b>Fecha :</b> 13-03-2013
<b>Coordenadas WGS84</b>	<b>Norte:</b> 6.243.338 m.	<b>Este:</b> 343.427 m.	<b>Coordenadas WGS84</b>
<b>Descripción Medio de Prueba:</b> en Fotografía 11 se observa planta elevadora intermedia.		<b>Descripción Medio de Prueba:</b> en Fotografía 12 se observa bomba impulsora.

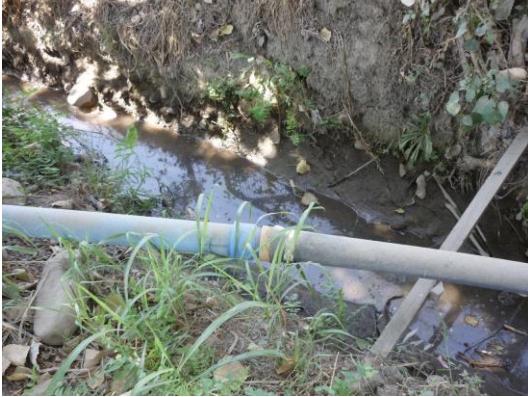
<b>Fotografía 13.</b>	<b>Fecha :</b> 13-03-2013	<b>Fotografía 14.</b>	<b>Fecha :</b> 13-03-2013
<b>Coordenadas WGS84</b>	<b>Norte:</b> 6.243.338 m.	<b>Este:</b> 343.427 m.	<b>Coordenadas WGS84</b>
<b>Descripción Medio de Prueba:</b> en Fotografía 13 se observa conducción hacia planta elevadora que atraviesa canal de regadío que no presenta filtraciones.		<b>Descripción Medio de Prueba:</b> en Fotografía 14 se observa canal ubicado a un costado de planta elevadora, en la cual se observan sus aguas claras.
