## INFORME DE FISCALIZACIÓN AMBIENTAL

### INSPECCIÓN AMBIENTAL

### CENTRAL TERMoeLECTRICA BOCAMINA

### DFZ-2013-34-VIII-RCA-IA

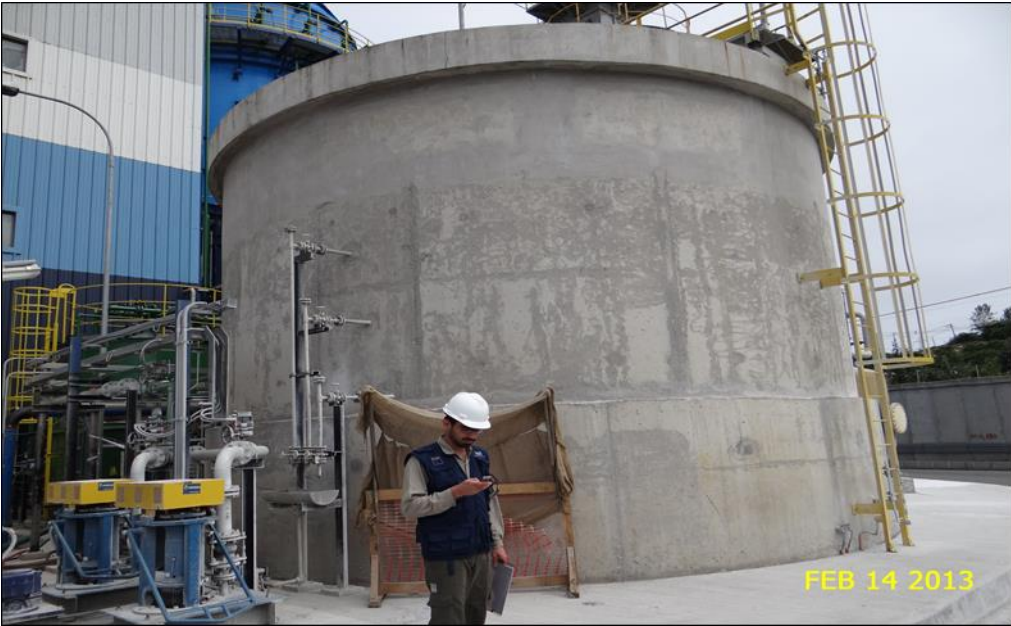
<p><b>N°:</b> 3</p>	<p><b>Exigencia:</b> <b>RCA N° 206/2007 - Considerando 4.2.4. Pág. 44:</b></p> <p><i>“La descarga de los residuos industriales líquidos se realizará al pozo de neutralización, donde son tratados y evacuados junto al agua de refrigeración, por el canal de descarga al mar”.</i></p>	<p><b>Hecho(s) Constatado(s):</b></p> <p>Durante las actividades de inspección se constató que los RILes son tratados en estanque de neutralización tubular de hormigón, antes de ser descargados al mar, previo paso por un estanque overflow para la regulación del caudal.</p>	<p><b>Estación:</b> 4</p>
<p><b>Actividades de inspección realizadas:</b></p> <p><b>Fotografía 1:</b> Estanque de Neutralización.</p>

<p><b>Descripción Medio de Prueba:</b></p> <p>La fotografía 1 corresponde al estanque de neutralización de la Planta de Tratamiento de RILes. Se observa que es de tipo tubular y construido en hormigón.</p>

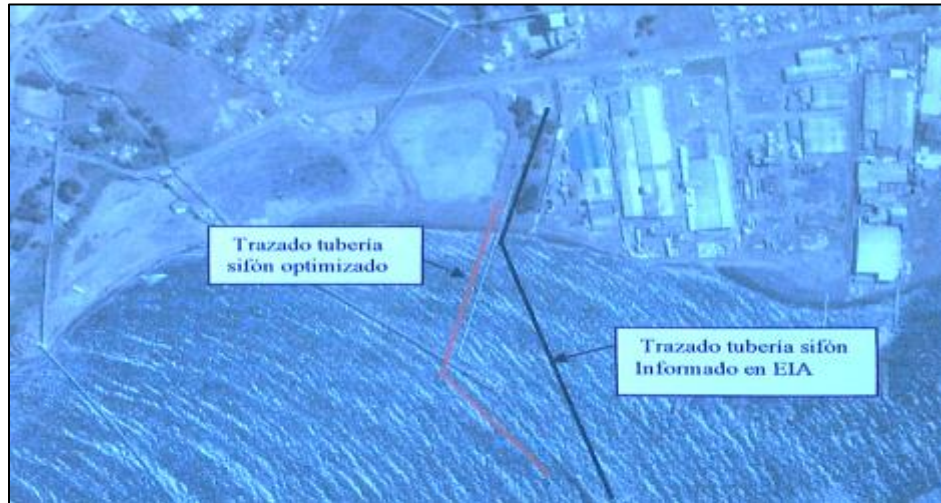
**Imagen N° 14:** Plano de la aducción presentado en consulta de pertinencia SEIA

En la Imagen 14 se observa el plano con el nuevo trazado presentado por el titular en la consulta de pertinencia asociada a la Resolución Exenta N° 324/2009, que coincide con lo observado en terreno durante la inspección.

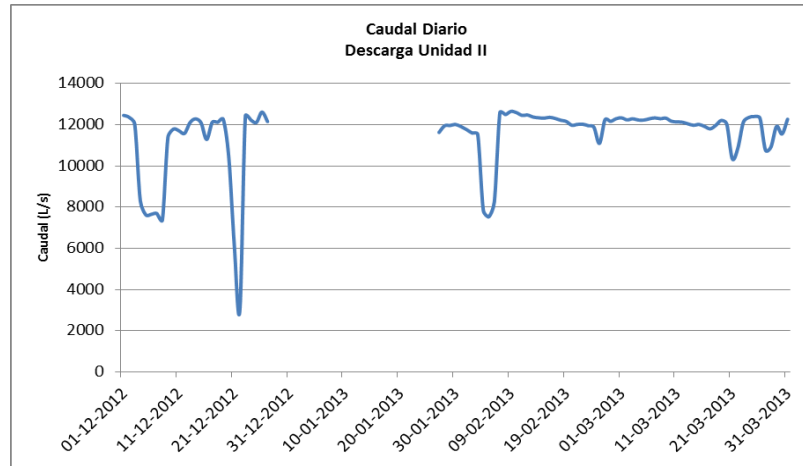
**Gráfico 3.** Caudales diario promedio de la Unidad II CT Bocamina

Del análisis se puede indicar que no se presentan valores de caudal diario para el período comprendido entre 28 de diciembre de 2012 hasta el 26 de enero de 2013, situación que se observa en el Gráfico 3.

Frente a lo anteriormente señalado, se constata que en la Carta ENDESA GETB N° 300/2013 no se acredita la falla del caudalímetro, ni presenta métodos alternativos para estimar el caudal.

Para mayor detalle, en el punto 1 de la Carta ENDESA GETB N° 300/2013, se señala que *“Los caudales de la Segunda Unidad, correspondientes a diciembre de 2012, febrero y marzo de 2013, son obtenidos desde el Distributed Control System (DCS) de la sala de control. No se adjuntan los caudales correspondientes a enero de 2013 debido a que en dicho período el DCS sufrió una falla en el registro de datos”.*

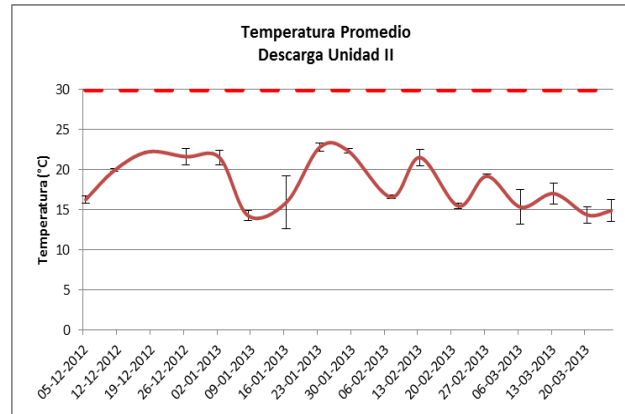
**Gráfico 4.** Temperatura de la descarga diaria promedio, de la Unidad II CT Bocamina.

Se observa que en el período informado la temperatura no excede el límite establecido en la Tabla N° 4 del D.S. N° 90/2000 (ver Gráfico 4).

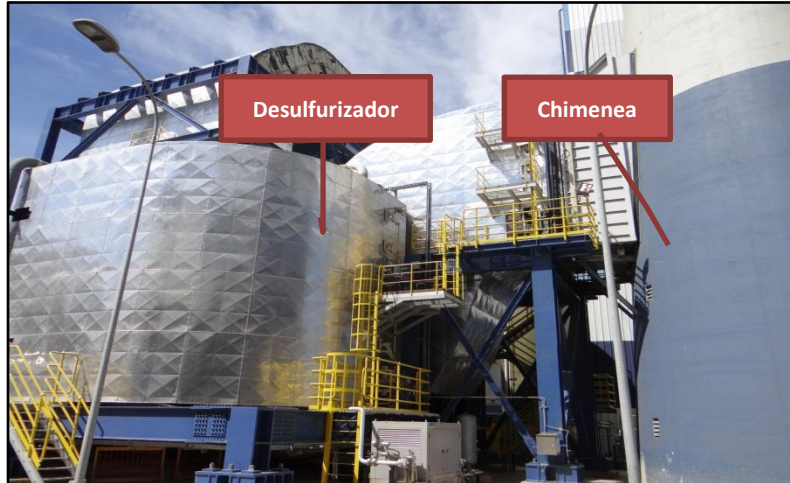
**Fotografía 7.** Desulfurizador - Unidad 2.

En la Fotografía 7 se observa el desulfurizador de la Unidad 2, el cual se encuentra construido y operando.

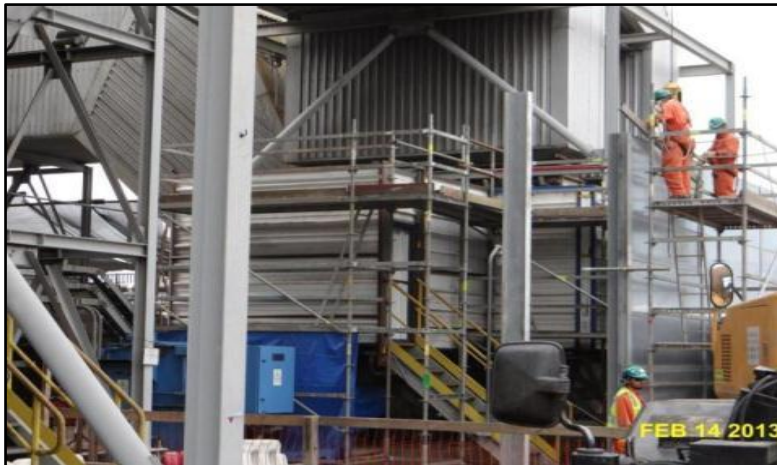
**Fotografía 8:** Construcción del Desulfurizador - Unidad 1.

En la Fotografía 8 se observa que al momento de la inspección el desulfurizador de la Unidad 1 no estaba instalado ni operando, pues se encontraba en etapa de construcción.

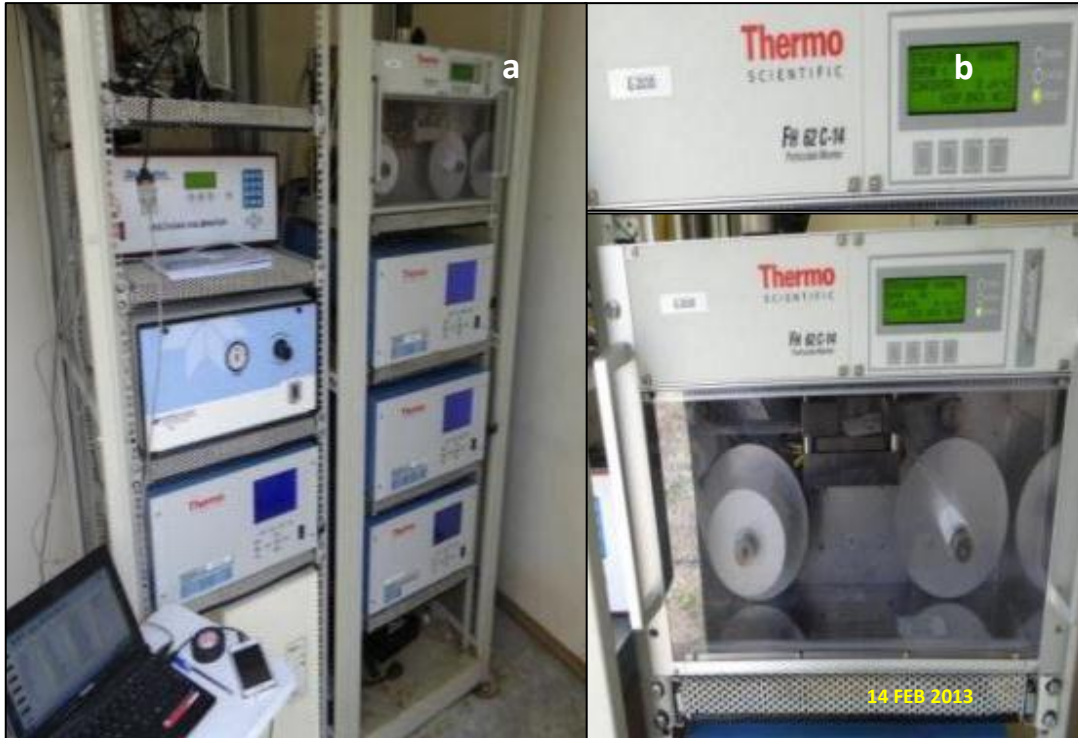
**Fotografía 10.** Estación Lota Rural. A) Rack monitor MP10 y analizadores de gases. B) Equipo MP10 reporta error, concentración cero.

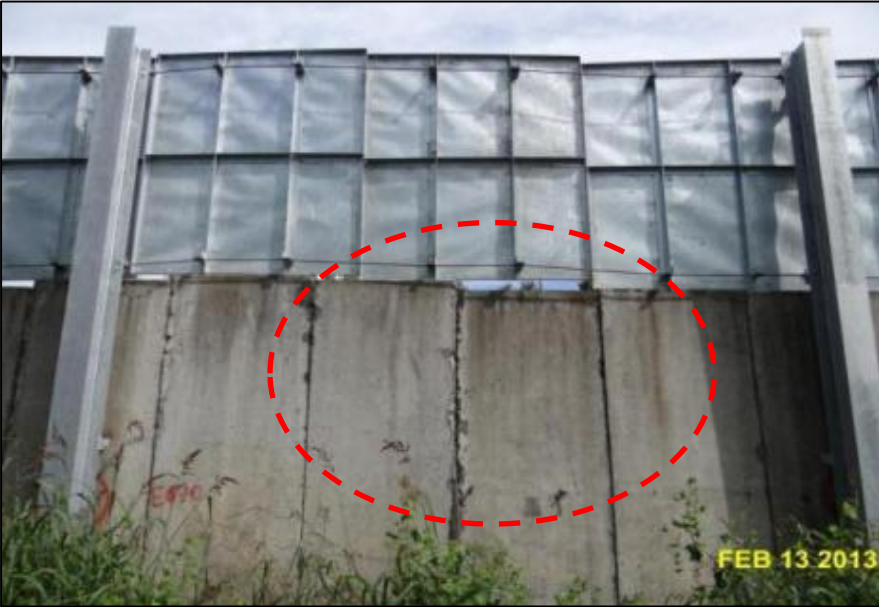
<p><b>Actividades de inspección realizadas:</b></p> <p><b>Fotografía 12.</b> Cierre perimetral del sector norponiente.</p>

<p><b>Descripción Medio de Prueba:</b></p> <p>Se realiza captura fotográfica de las fallas y aperturas que exhibe el cierre perimetral.</p> <p>En la fotografía N° 12 se puede observar las condiciones del cierre perimetral del sector norponiente del proyecto.</p>

24	Manejo de ruido	<p><b>RCA N° 206/2007 - Considerando 3.3. Pág. 16</b></p> <p><i>“Barrera acústica perimetral en lados poniente, norte y oriente de cinco metros de altura. La materialidad de este medianero, puede ser en cualquier panel con una masa superficial de 11 kg/m2, por ejemplo de esto es una plancha de acero carbono de 1,5 mm de espesor”.</i></p>	Se constató que el cierre acústico perimetral de la Central presenta varias fallas y aperturas entre paneles.

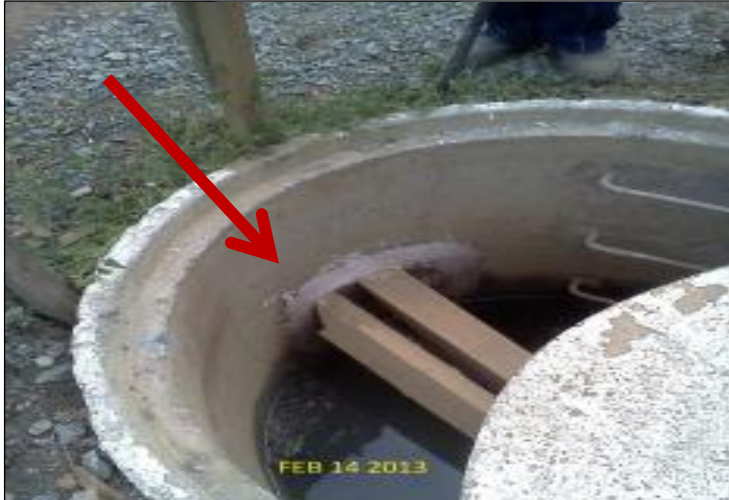
La fotografía 14 corresponde a la cámara de inspección del sistema de drenes signada como N° 1 durante la fiscalización. Es posible observar que la evacuación de aguas hacia la válvula de derivación a la laguna de contingencias se encuentra bloqueada.

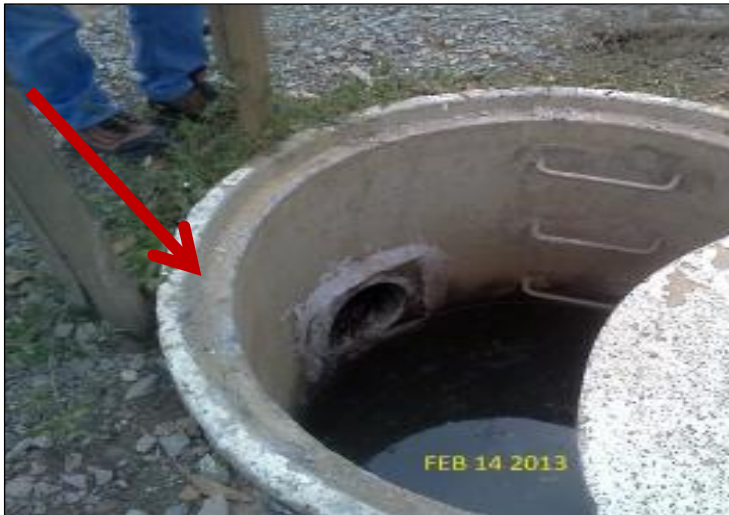
La Fotografía 15 corresponde a la cámara de inspección del sistema de drenes posterior a la rectificación realizada durante la inspección por personal del vertedero, con la finalidad de restituir el flujo de aguas a la válvula de derivación de la laguna de contingencias.

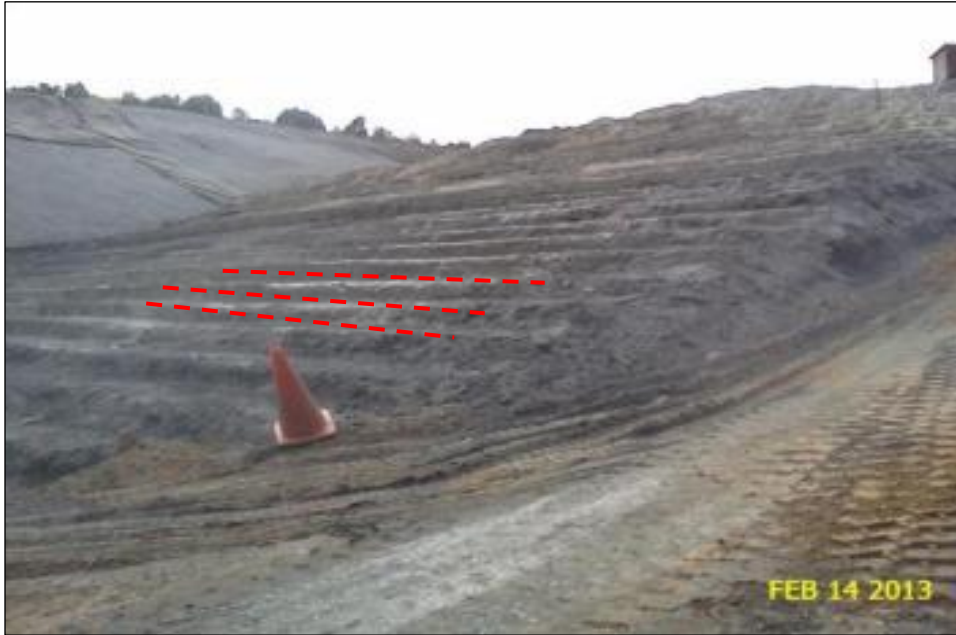
La Fotografía 17 corresponde al vertedero de cenizas, específicamente sector 1, donde se aprecian las terrazas de acumulación de cenizas con reciente humectación que dan cuenta de la operatividad del vertedero.

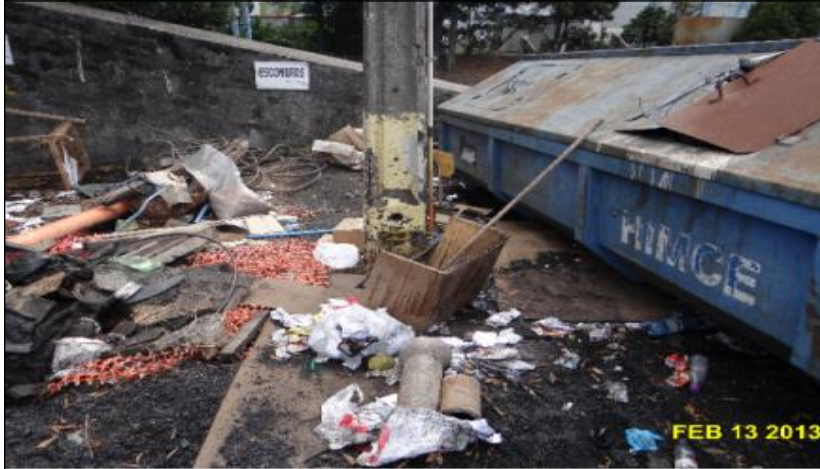
**Actividades de inspección realizadas:****Fotografía 18.** Residuos constatados en Cancha Carbón Norte

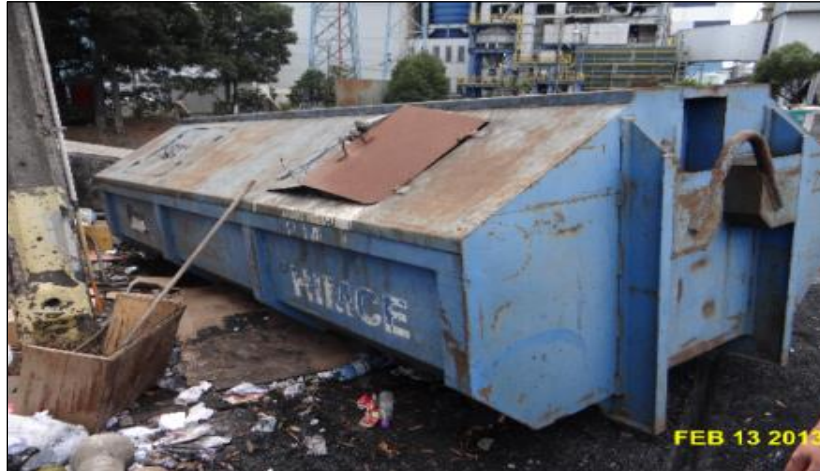
**Fotografía 19.** Residuos constatados en Cancha Carbón Norte

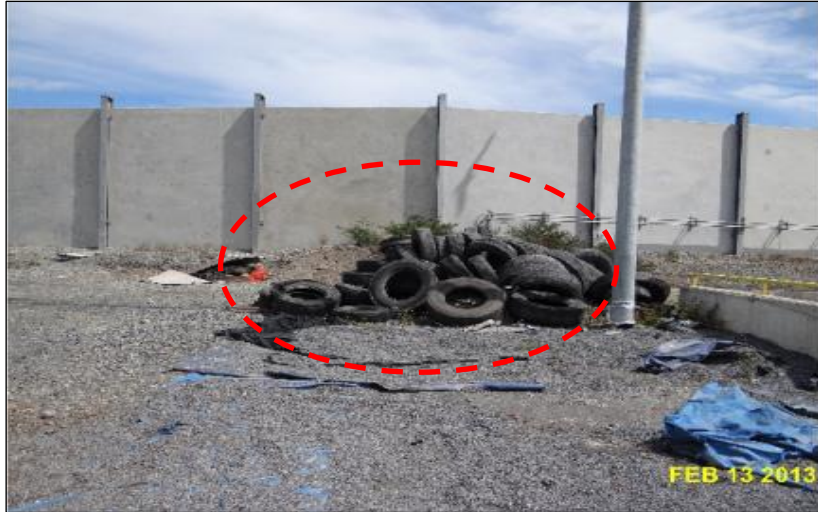
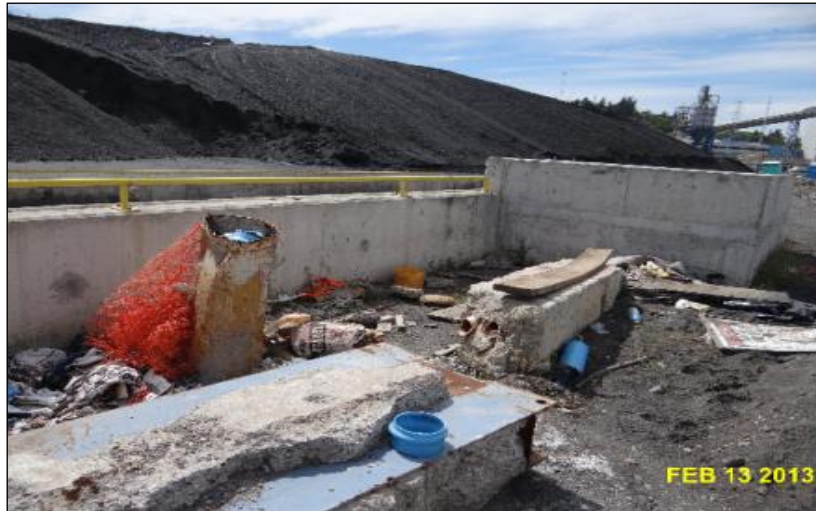
**Fotografía 20.** Residuos constatados en Cancha Carbón Sur

Las fotografías 20 y 21 corresponden a fotografías captadas en la Cancha de Carbón Sur, donde es posible apreciar que los residuos acumulados en el suelo son de diverso tipo y características, siendo principalmente neumáticos.

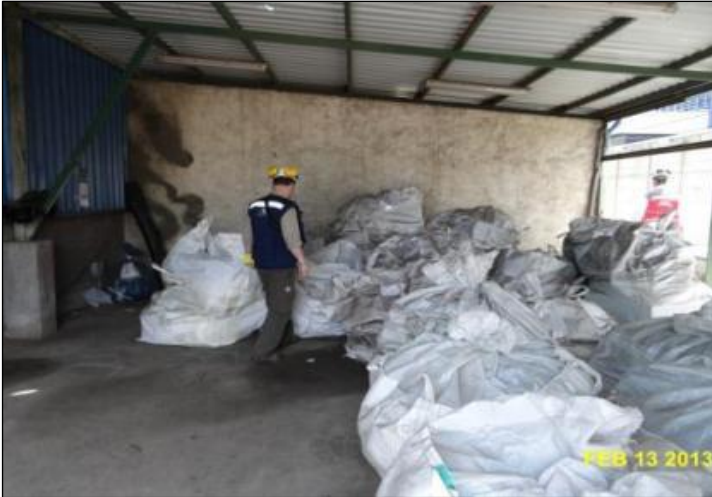
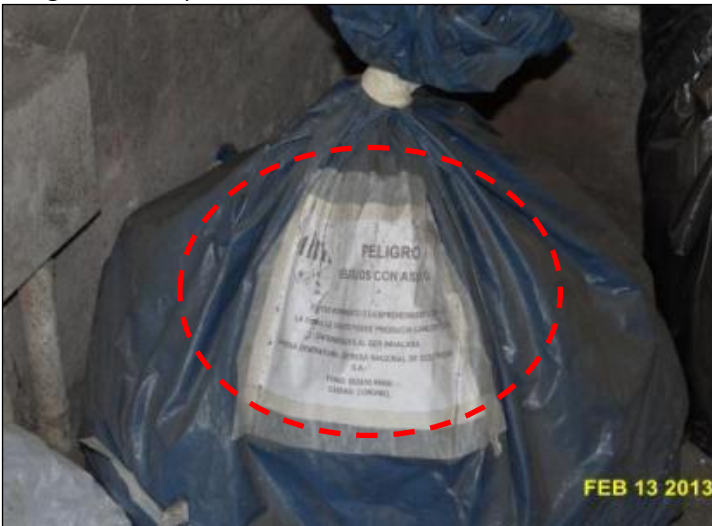
Fotografía 24 y 25 Corresponde a los maxisacos constatados en Bodega RESPEL de la C.T. Bocamina. Se puede observar que se mantienen dispuestos en el piso de la bodega y que presentan un etiquetado básico adherido con cinta de pegar.

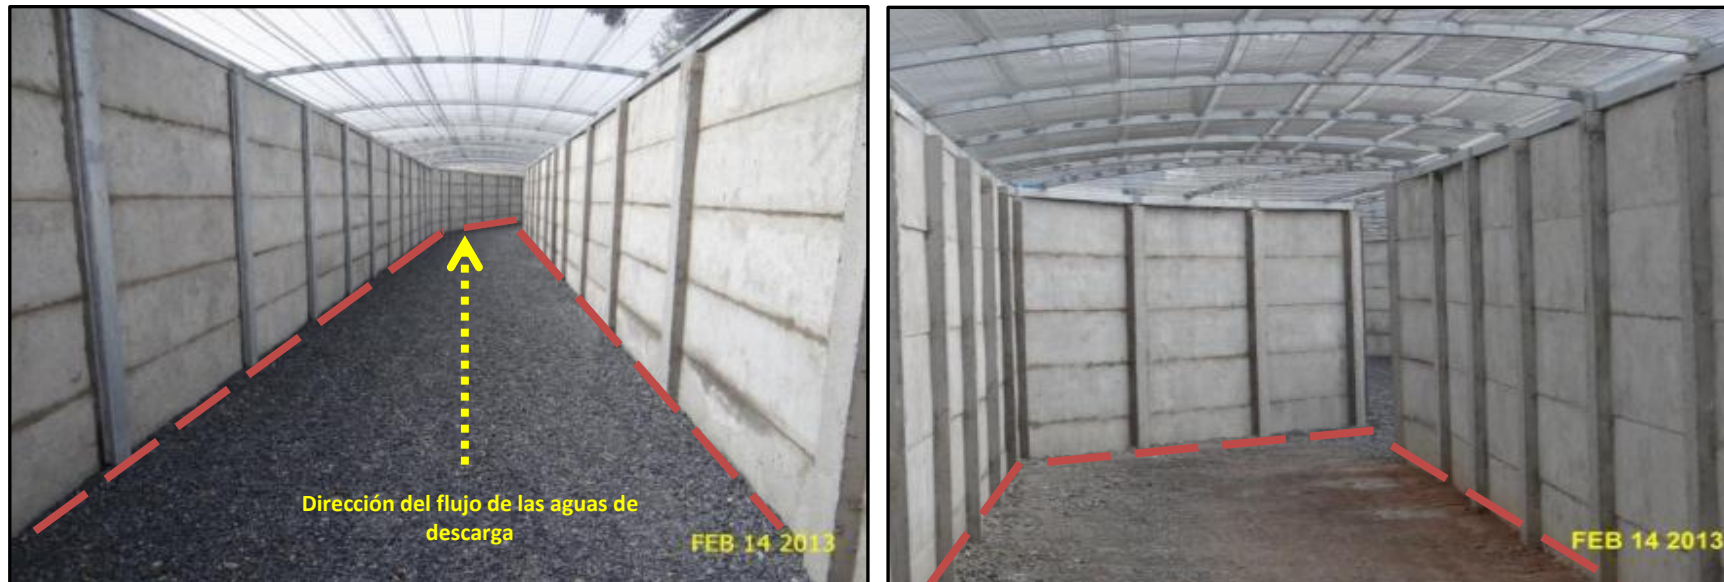
**Fotografía 26 y 27.** Tramo de canal de descarga de la Unidad 1 de Bocamina modificado (En línea punteada, la sección abovedada).

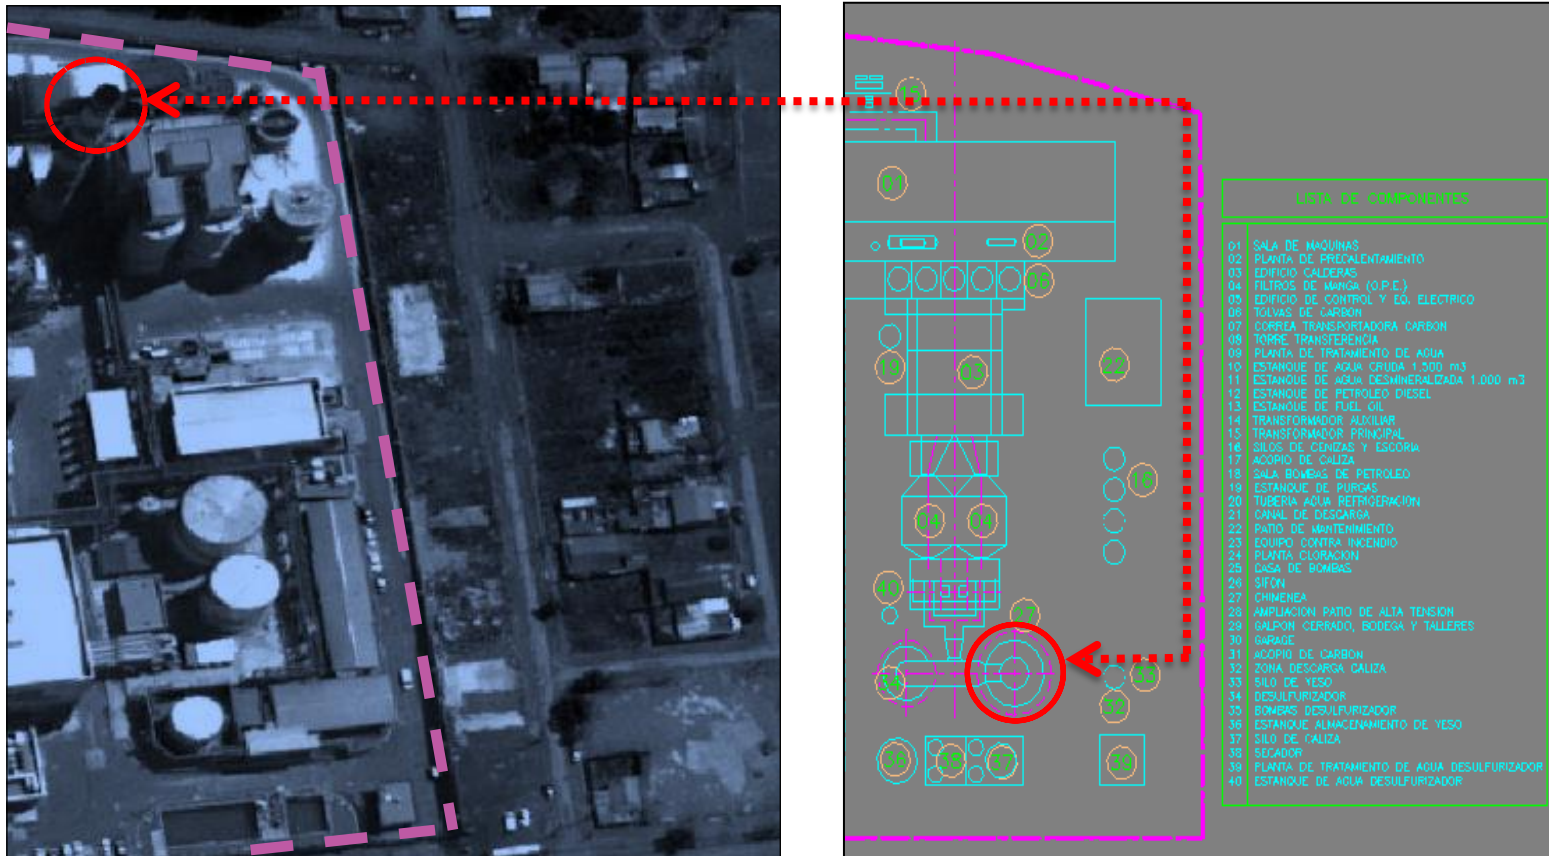
**Imagen 21.** Imagen Satelital Worldview-2 del año 2013 comparada con Plano 06337-09-01-IIMT-PLN-010 V2, presentado en el Anexo H de la EIA asociada a la RCA N° 206/2007 (Línea roja señala diferencias en la ubicación de la Chimenea de la Unidad 2).

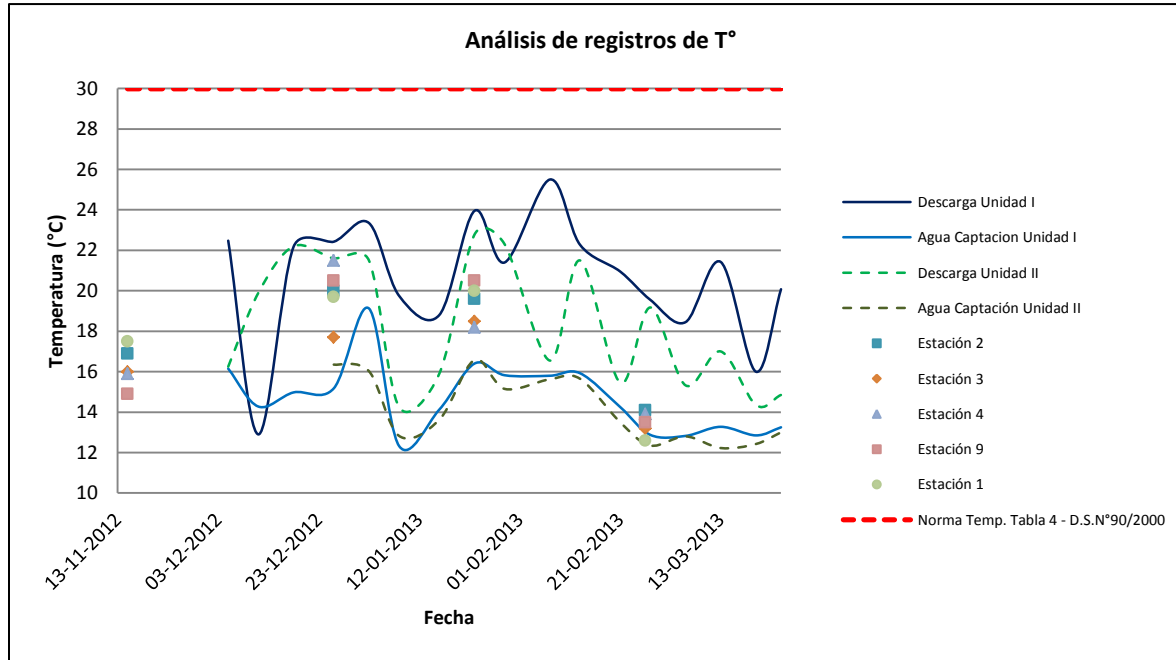
En el gráfico se observa que, ambas descargas presentan una tendencia de ganancia de temperatura con respecto a la captación de agua, exceptuando en la primera quincena del mes de diciembre, dónde la descarga presenta un menor temperatura que el agua captada. Para determinar una relación entre las alzas de temperatura de la captación y su descarga se calculó el índice de correlación, obteniéndose un índice de 0,6 para la Unidad I y de 0,8 para la Unidad II.
