## INFORME DE FISCALIZACIÓN AMBIENTAL

### INSPECCIÓN AMBIENTAL

#### TALLER DE LAVADO DE REDES EBH

DFZ-2013-357-X-NE-IA

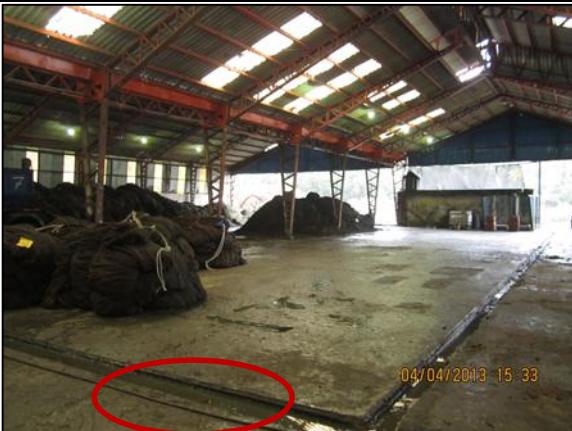
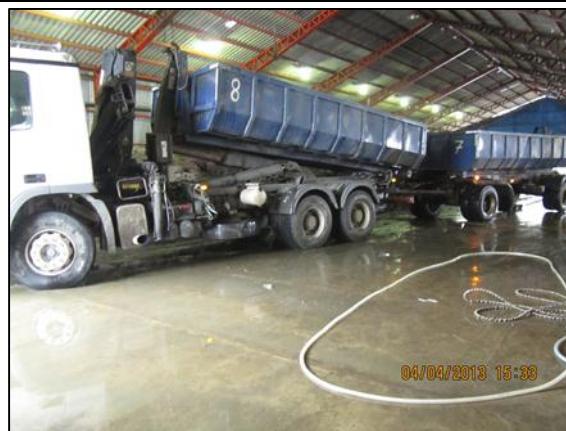
- a. Se verificó que en la actividad fiscalizada se realiza recepción y orden de redes. Sin embargo, no se realiza lavado de éstas.
- b. Se constató que existe una zona techada (galpón) en la cual se efectúa el acopio de redes, el lavado y desinfección de camiones que cuenta con una canalización interna para la recepción de los líquidos generados en el lugar. Estos residuos, posteriormente son canalizados hacia un estanque de acumulación, luego almacenados en bins, retirados por terceros y finalmente trasladados hacia la planta EBH ubicada en Puerto Montt (ver fotografías n° 4 y 6).

<b>Fotografía 1</b>	<b>Fecha : 04/04/2013</b>	<b>Fotografía 2</b>	<b>Fecha : 04/04/2013</b>
<b>Coordenadas WGS84</b>	<b>Norte: -----</b>	<b>Este: -----</b>	<b>Coordenadas WGS84</b>
<b>Descripción Medio de Prueba:</b> Vista de galpón techado donde se aprecia canalización interna.		<b>Descripción Medio de Prueba:</b> Lavado de camiones al interior del galpón techado.

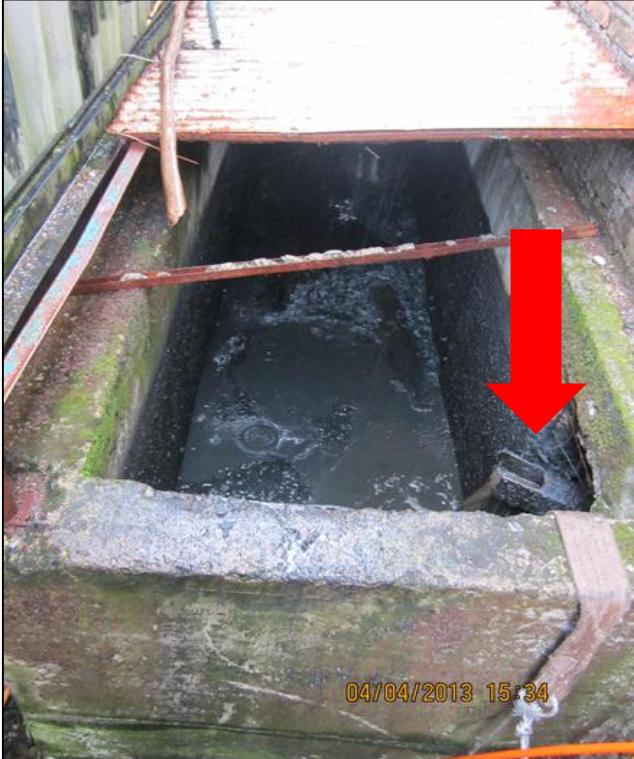
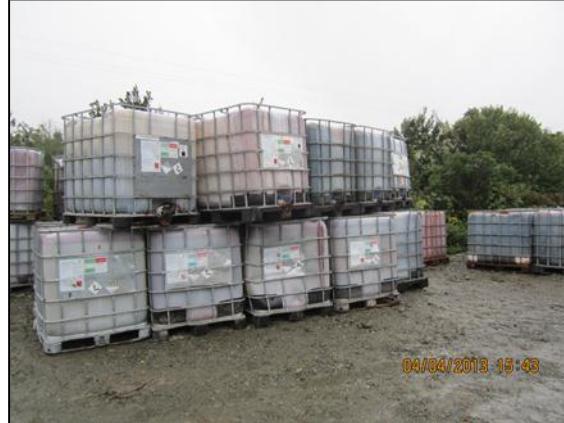
Fotografía 3	Fecha : 04/04/2013		Fotografía 4	Fecha : 04/04/2013	
Coordenadas WGS84	Norte: -----	Este: -----	Coordenadas WGS84	Norte: -----	Este: -----
<b>Descripción Medio de Prueba:</b> Vista de tanque de acumulación de líquidos provenientes de canalización interna del galpón techado. La flecha indica generación de residuos líquidos en zona techada.			<b>Descripción Medio de Prueba:</b> Bins con residuos líquidos que se transportan hacia el taller de redes EBH ubicado en Puerto Montt.

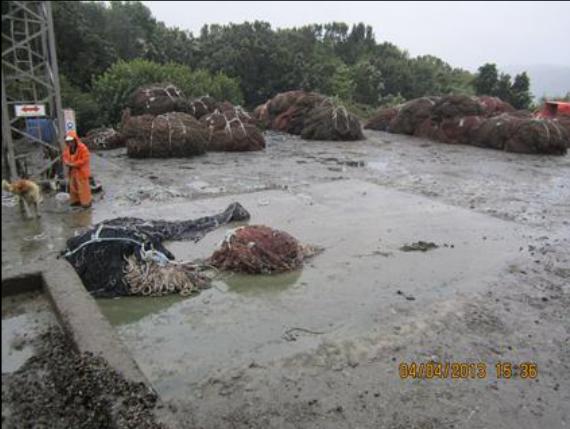
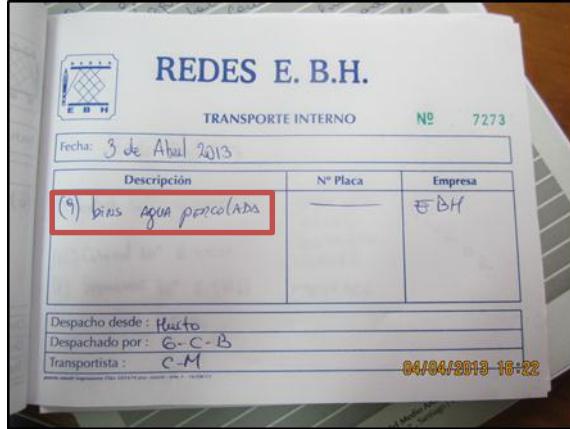
- c. Se constató que existe una zona para el acopio de redes ubicada al aire libre, y que en esta zona se generan percolados originados por el contacto entre las aguas lluvia y las redes. Además, se evidencia que los riles generados en el área escapan desde un pretil de contención dispuesto en el lugar hacia la ladera de un cerro, donde se ha dispuesto de una base de arena para su contención con la finalidad que no tomen contacto con el cuerpo de agua colindante a la zona de acopio de redes.

<b>Fotografía 5</b>	<b>Fecha : 04/04/2013</b>		<b>Fotografía 6</b>	<b>Fecha : 04/04/2013</b>		
<b>Coordenadas WGS84</b>	<b>Norte: -----</b>		<b>Coordenadas WGS84</b>	<b>Norte: -----</b>		
<b>Descripción Medio de Prueba:</b> Vista de acopio de redes en patio al aire libre			<b>Descripción Medio de Prueba:</b> Guía de transporte interno de residuos líquidos hacia el taller de redes EBH ubicado en Puerto Montt.

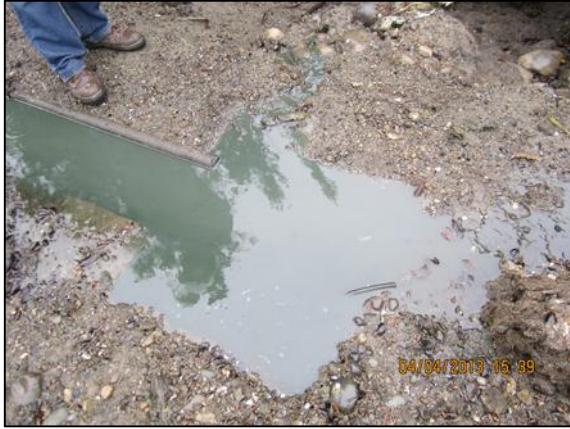
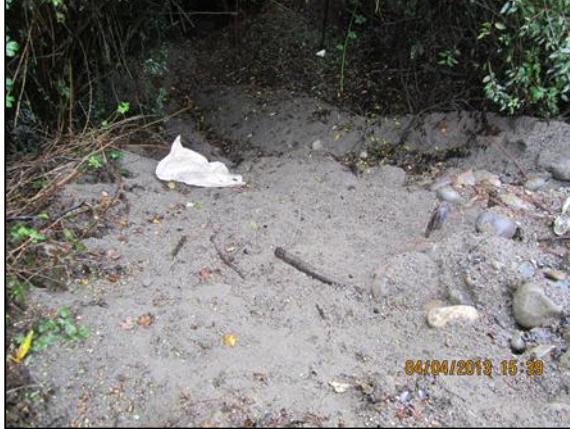
- d. Conforme a lo evidenciado en terreno al momento de la fiscalización, se establece que el percolado no ha tenido contacto con el curso de agua superficial.

<b>Descripción Medio de Prueba:</b> Vista de percolado que escurre y se descarga sobre la ladera.	<b>Descripción Medio de Prueba:</b> Vista de ladera con base de arena que absorbe el percolado evitando contacto con el curso de agua. <sup>7</sup>
--	--

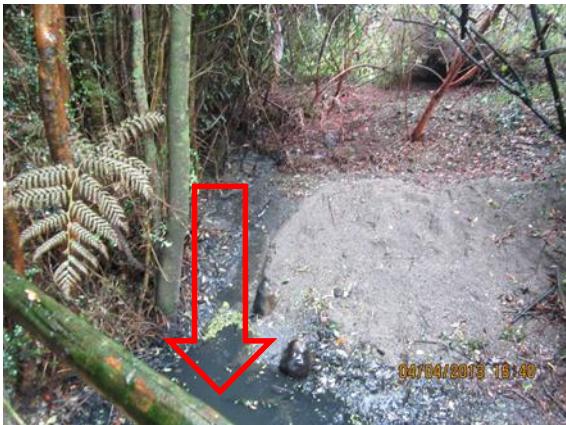
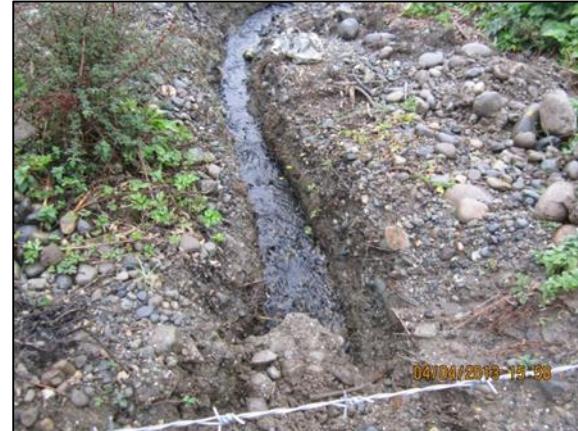
<b>Fotografía 9</b>	<b>Fecha :</b> 04/04/2013	<b>Fotografía 10</b>	<b>Fecha :</b> 04/04/2013
<b>Coordenadas WGS84</b>	Norte: -----	Este: -----	Este: -----
<b>Descripción Medio de Prueba:</b> Cuerpo de agua colindante a zona de acopio de redes, durante la inspección ambiental el percolado no tomó contacto con el cuerpo superficial. La flecha indica la ubicación del curso de agua.		<b>Descripción Medio de Prueba:</b> Sector de la denuncia, no se acreditó que este curso de agua sea el mismo que colinda con el taller, sin embargo, no se observó en el sector deplaya otro cuerpo superficial cercano.
