INFORME DE FISCALIZACIÓN AMBIENTAL

INSPECCIÓN AMBIENTAL

COMPAÑÍA MINERA TECK CARMEN DE ANDACOLLO

DFZ-2013-361-IV-RCA-IA

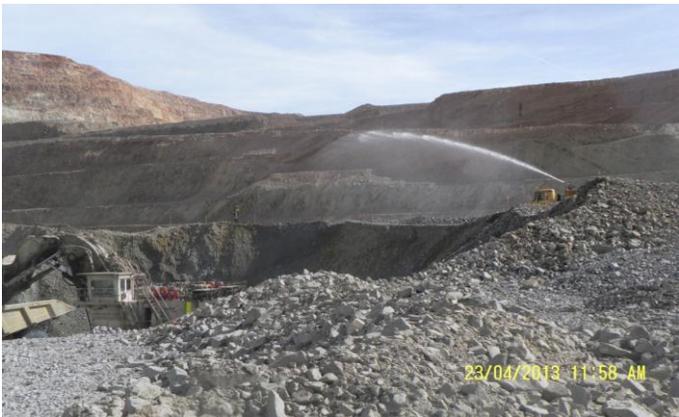
Fotografía 1.		Fecha : 23-04-2013	
Coordenadas WGS84	Norte: 6.651.985 m.	Este: 298.389 m.	
Descripción Medio de Prueba: Vista general del frente de carguío de mineral donde se observa la aplicación de humectación.

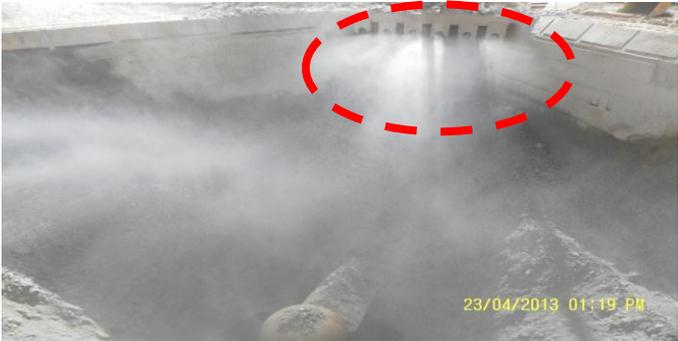
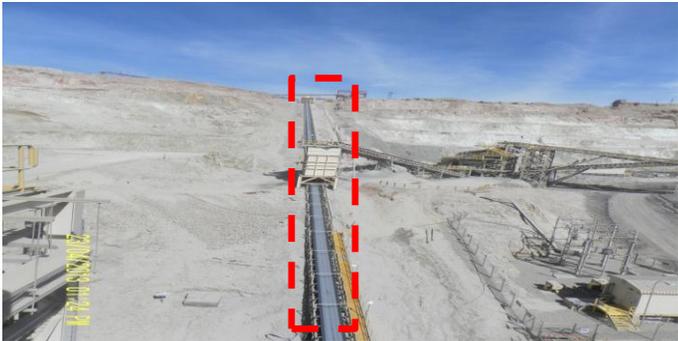
<p>Hechos constatados durante la fiscalización:</p> <ol style="list-style-type: none"> Se constató la operatividad del sistema nebulizador en tolva de alimentación del chancador primario. Además, se constató que en la correa 1 luego de la descarga del chancador existen 3 aspersores que inyectan agua al mineral transportado por la correa 1. Se constató que la correa 1 (que transporta el mineral directamente al stock pile ubicado al interior de domo) se encontraba descubierta. Se constató la existencia de nebulizador operativo en el traspaso del chancador de pebbles a correa 2 que alimenta molino SAG. Se constató que las correas asociadas al transporte del mineral supérgeno luego del chancado se encontraban descubiertas. Se constató que el chancador primario del mineral supérgeno se encuentra cubierto. De acuerdo a lo señalado por el Sr. Hernando Pavéz, Superintendente de Área Chancado, corresponde a una carpeta de HDPE de 0,5 mm de espesor. Se constató que el stock pile que recibe el mineral proveniente del chancador primario, está cubierto por una estructura tipo domo, el que presenta una fisura localizada al nororienté de su estructura. Dicha estructura fue presentada por el titular a través de consulta de pertinencia respondida mediante Carta N° 184 de fecha 26.11.2011 del SEA Región de Coquimbo, indicando que los cambios consultados no son de consideración y se incorporarían al expediente del proyecto “Proyecto Hipógeno”.

Fotografía 2.	Fecha : 23-04-2013	Fotografía 3	Fecha : 23-04-2013		
Coordenadas WGS84	Norte: 6.651.186	Este: 298.963	Coordenadas WGS84	Norte: 6.651.164	Este: 298.969
Descripción Medio de Prueba: En la fotografía 2 se observa al interior del área segmentada el sistema operativo de supresión de polvo (nebulizadores) instalado en la tolva de descarga de mineral del chancador primario.		Descripción Medio de Prueba: En la fotografía 3 se observa al interior del área segmentada que la correa 1 (que transporta el mineral desde el chancador primario hacia el domo stock pile), se encontraba descubierta.

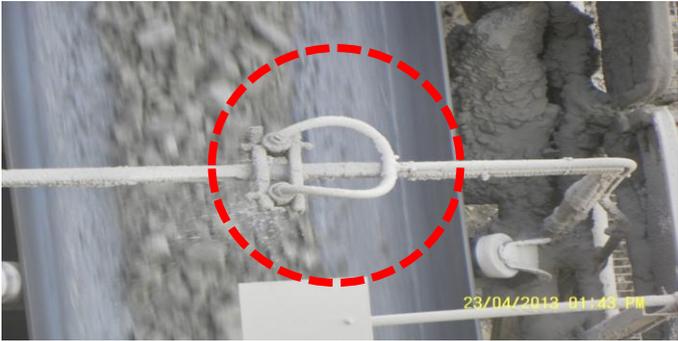
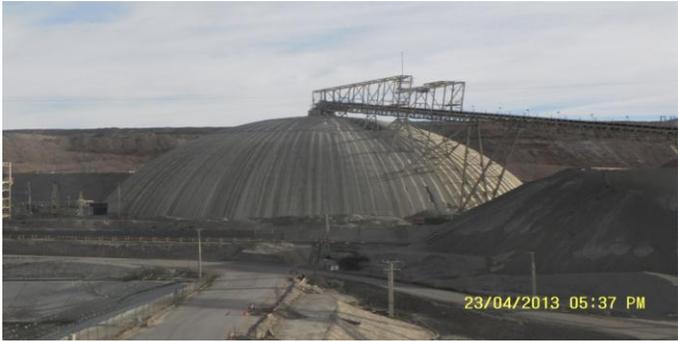
Fotografía 4.	Fecha : 23-04-2013	Fotografía 5.	Fecha : 23-04-2013		
Coordenadas WGS84	Norte: 6.651.164	Este: 298.969	Coordenadas WGS84	Norte: 6.650.619	Este: 298.725
Descripción Medio de Prueba: En la fotografía 4 se observa al interior del área segmentada uno de los aspersores que inyectan agua al mineral transportado por la correa 1.		Descripción Medio de Prueba: En la fotografía 5 se observa el domo que en su interior almacena el stock pile.

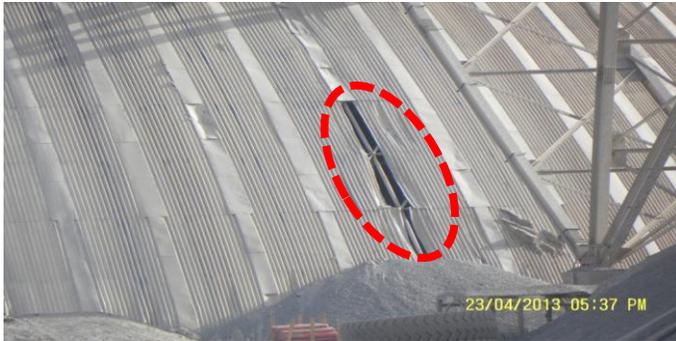
Fotografía 6.	Fecha : 23-04-2013	
Coordenadas WGS84	Norte: 6.650.619	Este: 298.725
Descripción Medio de Prueba: En la fotografía 6 se observa al interior del área segmentada el sector nororiente del domo que presenta una fisura en su estructura.

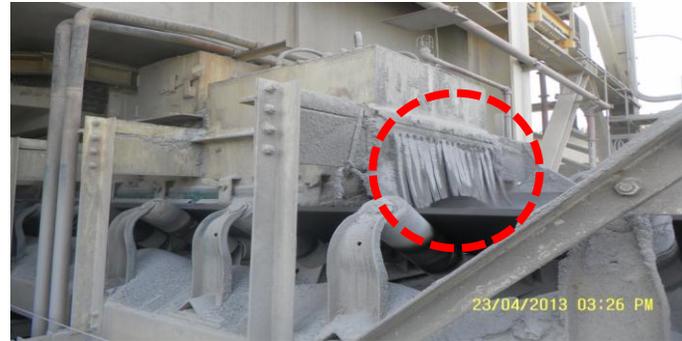
Fotografía 7.	Fecha : 23-04-2013	
Coordenadas WGS84	Norte: 6.650.535	Este: 298.747
Descripción Medio de Prueba: En la fotografía 7 se observa al interior del área segmentada nebulizador en el traspaso del chancador de pebbles a correa 2 (que alimenta a molino SAG).

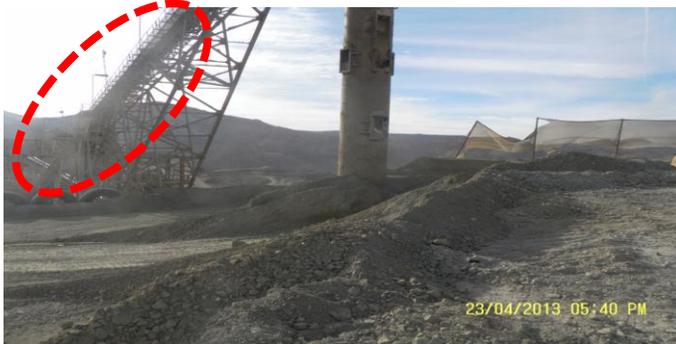
Fotografía 8.	Fecha : 23-04-2013	
Coordenadas WGS84	Norte: 6.650.719	Este: 299.059
Descripción Medio de Prueba: En la fotografía 8 se observa al interior del área segmentada que la correa asociada al transporte del mineral supérgeno luego del chancado se encuentra descubierta.

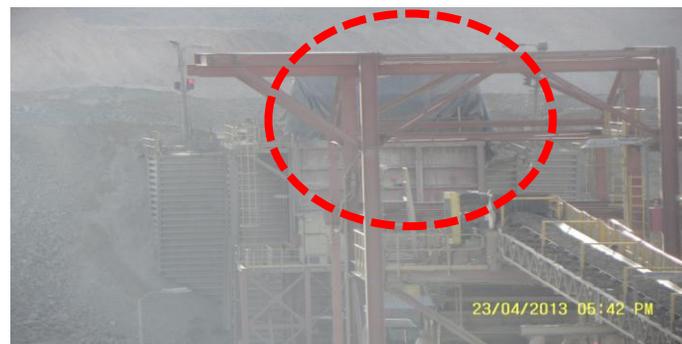
Fotografía 9.	Fecha : 23-04-2013	
Coordenadas WGS84	Norte: 6.650.719	Este: 299.059
Descripción Medio de Prueba: En la fotografía 9, se observa al interior del área segmentada chancador primario del mineral supérgeno cubierto por carpeta de HDPE.

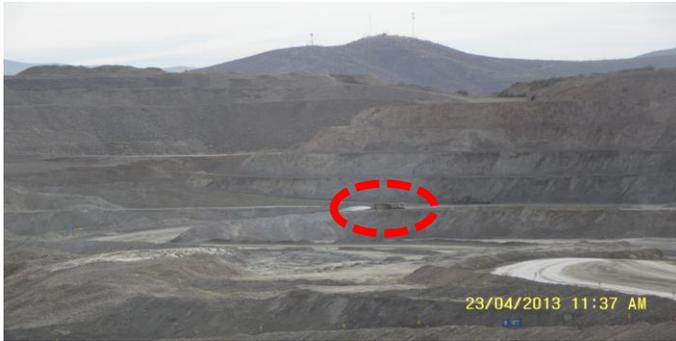
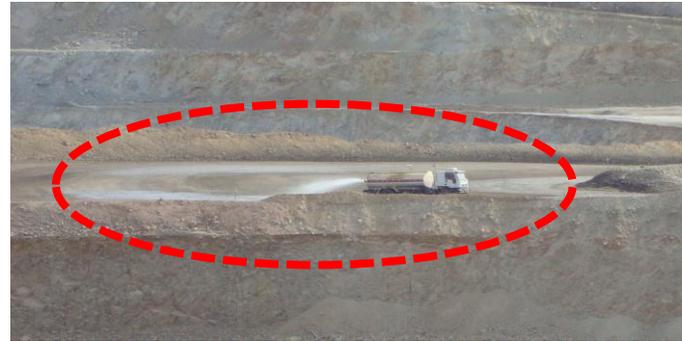
Fotografía 10.	Fecha : 23-04-2013		Fotografía 11.	Fecha : 23-04-2013	
Coordenadas WGS84	Norte: ---	Este: ---	Coordenadas WGS84	Norte: ---	Este: ---

<p>Descripción Medio de Prueba: En la fotografía 10 se observa al interior del área segmentada camión aljibe realizando riego de caminos para control de material particulado.</p>	<p>Descripción Medio de Prueba: En la fotografía 11 se observa al interior del área segmentada camión aljibe realizando riego de caminos para control de material particulado.</p>
--	--

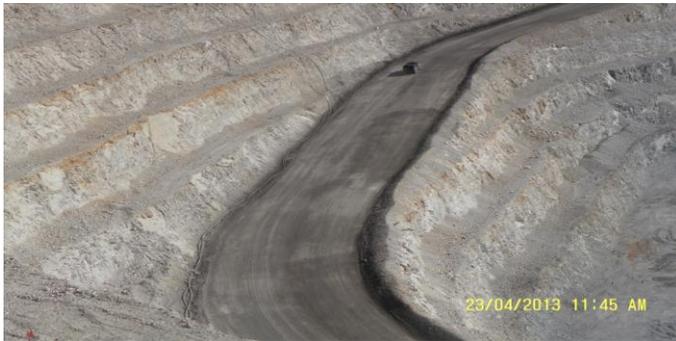
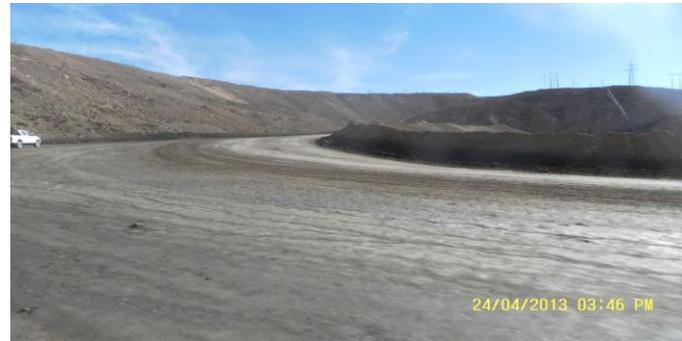
Fotografía 12.	Fecha : 23-04-2013		Fotografía 13.	Fecha : 24-04-2013	
Coordenadas WGS84	Norte: ---	Este: ---	Coordenadas WGS84	Norte: ---	Este: ---

<p>Descripción Medio de Prueba: En la fotografía 12 se observa camino estabilizado para control de material particulado.</p>	<p>Descripción Medio de Prueba: En la fotografía 13 se observa camino estabilizado para control de material particulado.</p>
--	--

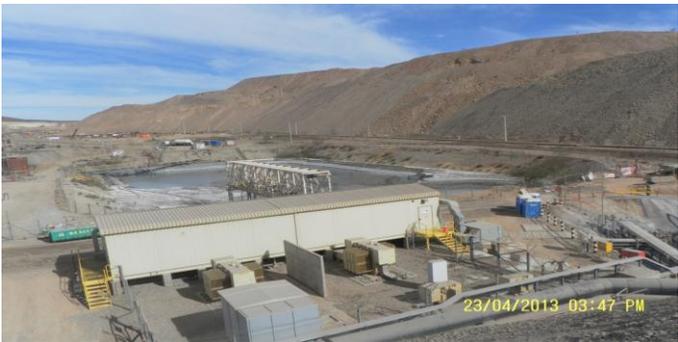
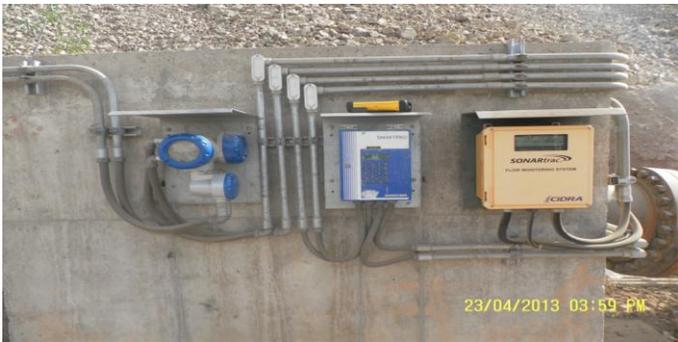
Fotografía 28.	Fecha : 23-04-2013	Fotografía 29.	Fecha : 23-04-2013
Coordenadas WGS84	Norte: 6.650.319	Este: 298.615	Coordenadas WGS84
			Norte: 6.650.346
			Este: 298.571
Descripción Medio de Prueba: En la fotografía 28 se observa la piscina de emergencia que al momento de la inspección contenía material acumulado en su interior.		Descripción Medio de Prueba: En la fotografía 29 se observan los flujómetros instalados en la tubería de transporte de relaves para medir el flujo.

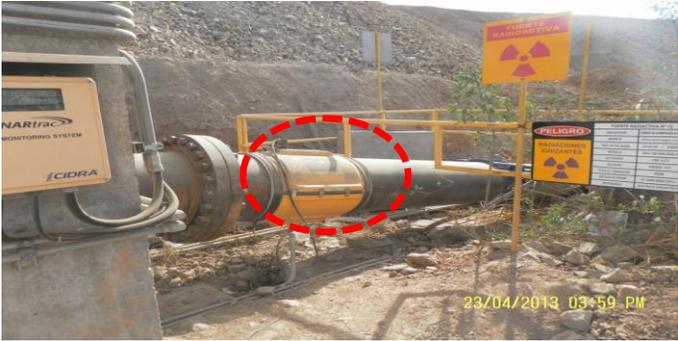
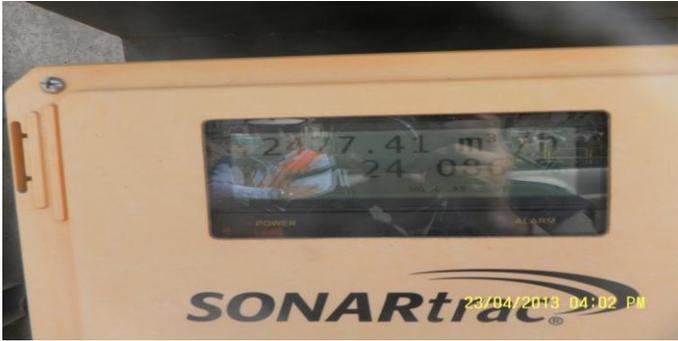
Fotografía 30.	Fecha : 23-04-2013	Fotografía 31.	Fecha : 23-04-2013
Coordenadas WGS84	Norte: 6.650.346	Este: 298.571	Coordenadas WGS84
			Norte: 6.650.346
			Este: 298.571
Descripción Medio de Prueba: En la fotografía 30 se observa al interior del área segmentada densímetro instalado en la tubería que transporta relaves.		Descripción Medio de Prueba: En la fotografía 31 se observa display de uno de los 2 flujómetros existentes, el cual al momento de la inspección (16:00 horas) indicaba 2477,41 m³/hr.

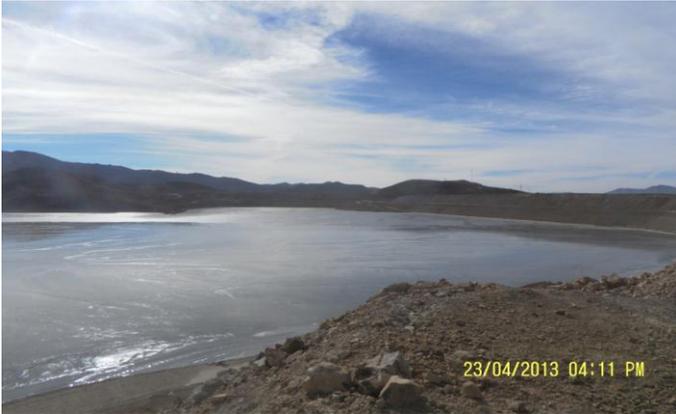
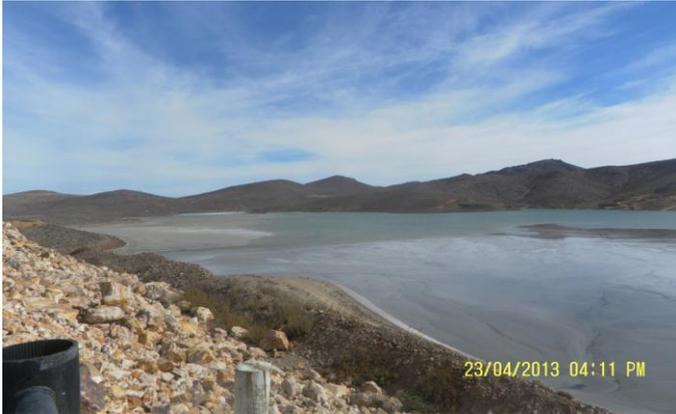
- a. Se constató que de los 5 muros que posee el depósito Hipógeno, sólo están construidos 3: muro norte, muro nororiente y muro botadero sur. De acuerdo a lo indicado por el Sr. Carlos Espinoza, Jefe Depósito de Relaves y Aguas, durante el año 2013 comenzará la construcción del muro sur y muro oriente sur. Además indicó que la disposición de relaves en el depósito se inició en febrero del año 2010.
- b. Durante la inspección se solicitó al Titular informar la cantidad de relaves depositadas a la fecha. Dicha información fue presentada con fecha 30-04-2013 (la cual se adjunta en el Anexo 2 del presente Informe), en el cual se señala que al 23-04-2013 existían 45.847.572 toneladas de relaves depositadas.

Fotografía 32.		Fecha : 23-04-2013		Fotografía 33.		Fecha : 23-04-2013	
Coordenadas WGS84	Norte: 6.649.598	Este: 297.974		Coordenadas WGS84	Norte: 6.649.598	Este: 297.974	
Descripción Medio de Prueba: En la fotografía 32 se observa vista poniente del estado actual del depósito de relaves.				Descripción Medio de Prueba: En la fotografía 33 se observa vista oriente del estado actual del depósito de relaves.

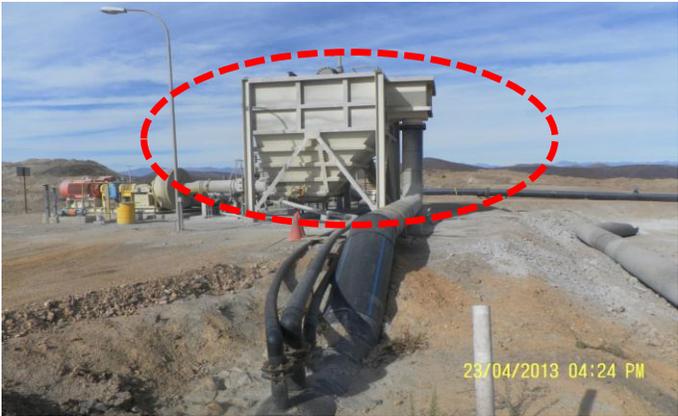
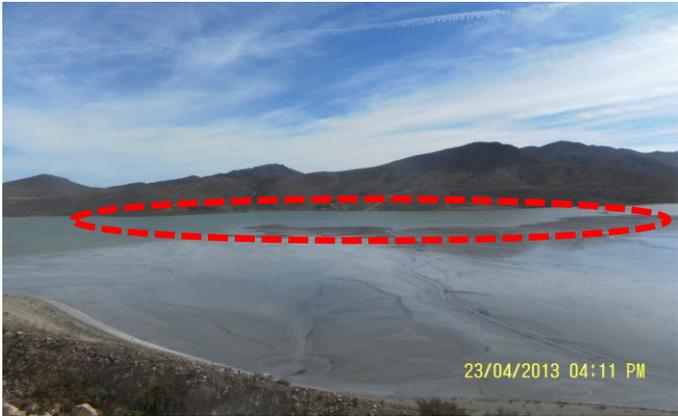
- Se constató la existencia de cajón distribuidor de relaves y tubería de HDPE. Se constató además que al momento de la inspección se descargaba relave al interior del depósito por lado norte (punto 4).
- Se constató la existencia de 4 bombas flotantes ubicadas en el sector trincheras del espejo de aguas claras. Al respecto, se constató que del total de bombas existentes sólo 2 se encontraban operando.

Fotografía 34.	Fecha : 23-04-2013		Fotografía 35.	Fecha : 23-04-2013	
Coordenadas WGS84	Norte: 6.649.598	Este: 297.974	Coordenadas WGS84	Norte: 6.649.598	Este: 297.974
Descripción Medio de Prueba: En la fotografía 34 se observa al interior del área segmentada el cajón distribuidor de relaves.			Descripción Medio de Prueba: En la fotografía 35 se observa al interior del área segmentada el sector poniente donde se localizaba el espejo de aguas claras.

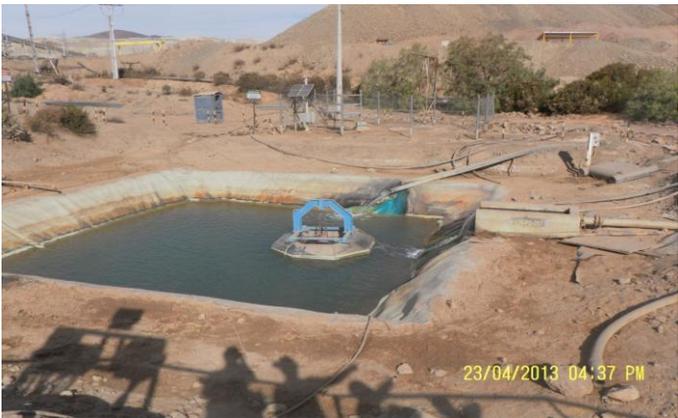
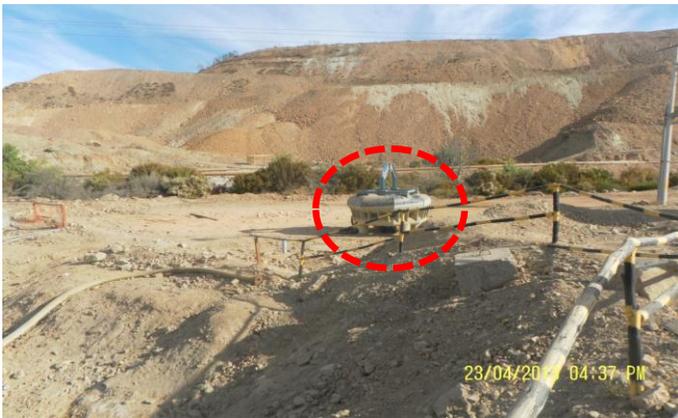
Fotografía 36.	Fecha : 23-04-2013	Fotografía 37.	Fecha : 23-04-2013
-----------------------	---------------------------	-----------------------	---------------------------

Descripción Medio de Prueba: En la fotografía 36 se observa la piscina que colecta las aguas filtradas del muro nororiente, las que son bombeadas al estanque TK 22.	Descripción Medio de Prueba: En la fotografía 38 se observa al interior del área segmentada la segunda bomba del sistema de impulsión de aguas filtradas, la que al momento de la inspección se encontraba en mantención.
--	---

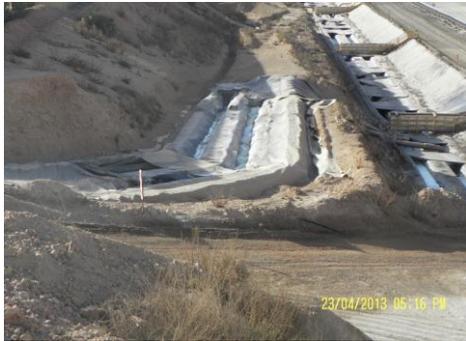
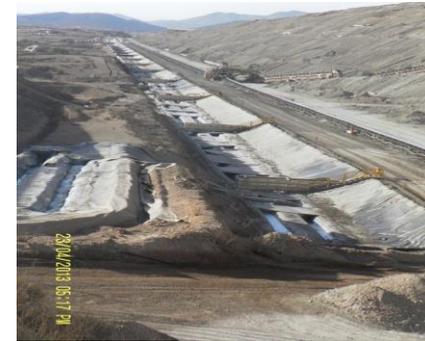
Número de Hecho Constatado: 11	Estación: 4
<p>Exigencia: <u>Considerando 3. RCA N° 104/2008</u> <i>“(…) El PLS fluye sobre la membrana impermeable en el sentido de la pendiente, hacia una canaleta colectora recubierta con HDPE (polietileno de alta densidad) que se ubica en el borde, aguas abajo de la pila (…).”</i></p> <p><i>“(…)El sistema de conducción de soluciones mediante cañerías, considera que las cañerías colectoras en el lado norte del área extensión se ubicarán dentro de las bermas de confinamiento de las celdas. Al salir hacia el exterior de la pila, las soluciones serán conducidas vía canal hasta los canales existentes. Si resultaran tramos en tubería estos serán ubicados dentro de una zanja cubierta con geomembrana(…)”</i></p>	
<p>Hechos constatados durante la fiscalización:</p> <ol style="list-style-type: none"> Las soluciones desde las pilas de lixiviación eran conducidas mediante zanja impermeabilizada con HDPE hacia la piscina de proceso de solución rica. Se constató que en el sector expansión oeste las tuberías que transportaban soluciones para riego de las pilas se encontraban sobre superficie, fuera de zanja cubierta con geomembrana.

Fotografía 38.	Fecha : 23-04-2013		Fotografía 39.	Fecha : 23-04-2013	
Coordenadas WGS84	Norte: 6.649.459	Este: 299.160	Coordenadas WGS84	Norte: 6.649.459	Este: 299.160
Descripción Medio de Prueba: En la fotografía 38 se observa la zanja impermeabilizada que conduce las soluciones hacia piscinas de proceso.			Descripción Medio de Prueba: En la fotografía 39 se observa una vista general de las zanja impermeabilizada que conducen las soluciones hacia piscinas de proceso.

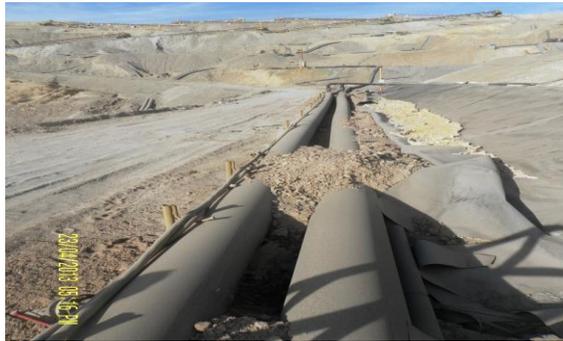
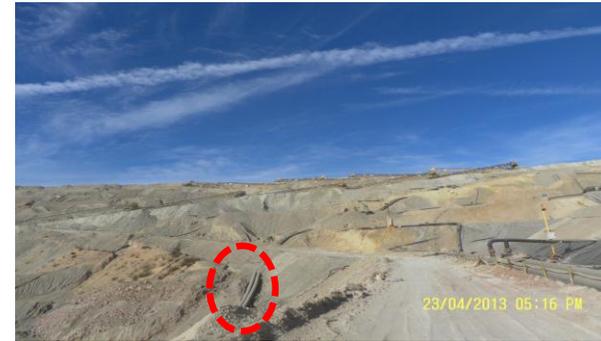
Fotografía 40.	Fecha : 23-04-2013		Fotografía 41.	Fecha : 23-04-2013	
Coordenadas WGS84	Norte: 6.649.395	Este: 299.094	Coordenadas WGS84	Norte: 6.649.395	Este: 299.094
Descripción Medio de Prueba: En la fotografía 40 se observa tubería que conducen soluciones sobre superficie, fuera de zanja impermeabilizada.			Descripción Medio de Prueba: En la fotografía 41 se observa al interior del área segmentada tramo de tuberías que conduce soluciones sobre la superficie del terreno, fuera de zanjas impermeabilizadas.

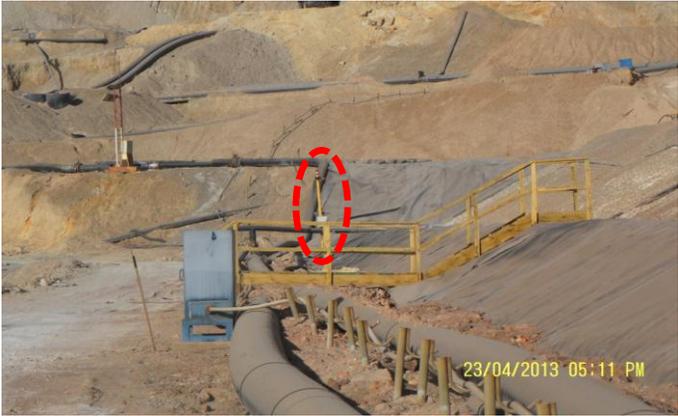
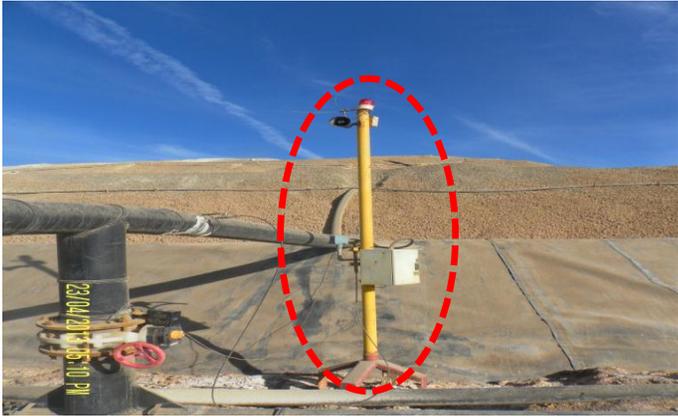
Fotografía 43.		Fecha : 23-04-2013	
Coordenadas WGS84	Norte: 6.649.395	Este: 299.094	
Descripción Medio de Prueba: En la fotografía 43 se observa al interior del área segmentada sistema de alarma de presión en la línea de solución de proceso.		Descripción Medio de Prueba: En la fotografía 44 se observa al interior del área segmentada sistema de alarma de presión en la línea de solución de proceso.
