## INFORME DE FISCALIZACIÓN AMBIENTAL

**Compañía Pesquera Camanchaca S.A.**

**DFZ-2013-379-I-RCA-IA**

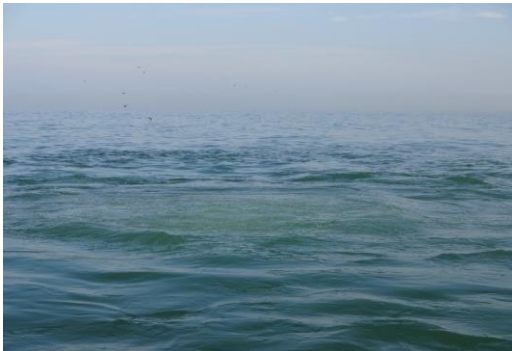
| Número de Hecho Constatado: 1 | Estación: 1 |
|---|---|
| <p><b>Hecho(s) constatado(s) durante la fiscalización:</b></p> <p>Se constata la existencia de un ducto que se dirige desde la planta de procesos en tierra hacia el mar. En terreno se observó que existen burbujas en 2 puntos dentro del mar, pudiendo georeferenciar uno de los puntos, se respalda con registro fotográfico (Fotografía 1).</p> <p>Según lo informado por el Sr. Abel Marabolí, Jefe de Planta, las burbujas antes descritas, corresponden a difusores que se encuentran en el ducto de descarga, y que su funcionalidad es eliminar el aire existente dentro del emisario submarino, también informa que existen aproximadamente 10 válvulas difusoras de aire en toda su extensión. Sin embargo, durante el segundo día de fiscalización, nuevamente se evidencian burbujas superficiales en el mar, observadas desde la torre de filtros tromel de la planta, las que de acuerdo a lo informado por la Sra. Doris Sáez, Jefa de Calidad y Medio Ambiente, corresponden a filtraciones existentes en el emisario submarino, las cuales aún no han sido reparadas, por no contar aún con autorización ambiental de la DIA “Modificación al sistema de tratamiento y disposición final de riles”, la cual fue presentada hace un mes en el SEIA.</p> <p>Del análisis de la información, se constata que:</p> <ol style="list-style-type: none"><li>El emisario posee fisuras a lo largo de la tubería, se constata además la presencia de difusores. Esto es visualizado en video enviado por el titular, fotografías 2 y 3 (Anexo 5 en archivo Anexos Informe DFZ-2013-379-I-RCA-IA). Esta situación es corroborada por el informe enviado por la empresa Salvataje submarino Alfredo Ruiz Bon, de fecha 04 de Febrero de 2013, en la cual indica <i>“El desgaste de la cañería presenta varias roturas” ...“Además en el tramo de difusores del lado sur, hay una rotura”</i> (Anexo 6 en archivo Anexos Informe DFZ-2013-379-I-RCA-IA).</li><li>De acuerdo a las RCA N°038/2001 y RCA N° 148/2004, en marzo de 2010 el proyecto debe iniciar la etapa de abandono, para ello debe retirar la tubería, para su disposición final. El titular no informa o entrega documentación que dé cuenta de la realización de actividades correspondientes a la etapa de cierre, el cual debió realizar en Marzo del año 2010.</li><li>Se le solicita al titular la entrega de los tres últimos informes de revisiones del emisario, las cuales debe realizar cada 6 meses, por buzo especializado. Sin embargo titular sólo hace entrega de 1 informe correspondiente al mes de Febrero de 2013. (Anexo 6, en archivo Anexos Informe DFZ-2013-379-I-RCA-IA).</li><li>Se solicitó al titular los permisos sectoriales contenidos en el artículo 71, 90 y 91 del DS N°95/2001, referentes al proyecto “Mejoramiento sistema de emisario submarino”. Sin embargo el titular sólo hace entrega del permiso sectorial contenido en el PAS 91 de mencionado decreto.</li></ol> | |

| Registros | | | | | |
|---|--|---|---|---|--|
| Descripción Medio de Prueba: Burbujas superficiales en área de emisario | | | Descripción Medio de Prueba: Fotografía obtenida desde video enviado por el titular, en el cual se aprecia fisura del emisario. | | |

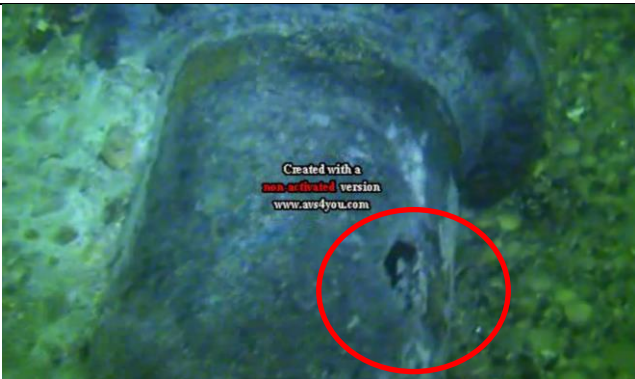
| <b>Hecho(s) constatado(s) durante la fiscalización:</b> <ul style="list-style-type: none"> <li>a. De acuerdo a lo indicado por la Sra. Doris Sáez, Jefe de Calidad y Medio Ambiente, la empresa está en conocimiento de las roturas que posee el emisario submarino. No obstante, hasta la fecha no se han realizado trabajos de reparación, indica además que hace aproximadamente un mes, se entregó al SEA una DIA “Modificación al sistema de tratamiento y disposición final de riles”, para su evaluación<br/>Sin embargo el Sr. Abel Marabolí, indica que se instaló un pequeño tubo sobre la rotura del emisario, con el fin de canalizar la salida de aire y/o RIL por este tubo y de esta forma evitar el colapso del emisario y la detención 100% del proceso.</li> </ul> <p>Del análisis de la información enviada por el titular, se constata que:</p> <ul style="list-style-type: none"> <li>a. El titular indica que no ha realizado reparaciones al emisario, esto se constata en carta N°06_13 SEA, enviada por el titular al SEA, en el mes de febrero de 2013, en la cual indica que ingresó DIA para aprobación de proyecto “Modificación al sistema de tratamiento y disposición final de riles” y que está a la espera de la autorización para realizar recambio de un tramo de 96 m (Anexo 7, en archivo Anexos Informe DFZ-2013-379-I-RCA-IA) y en carta conductora de antecedentes, N°021 de fecha 23 abril de 2013, en respuesta a la solicitud de informar reparaciones y/o instalaciones de ductos de emisario, entre Diciembre de 2012 y abril de 2013. Sin embargo el titular indica que <i>“no existen trabajos de esta índole realizada en este periodo”</i> (Anexo 3).</li> </ul> | |

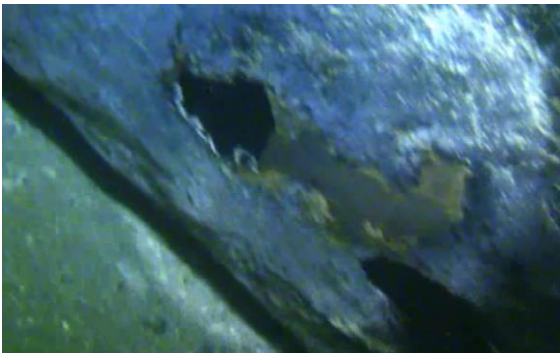
| Registros | | | | | |
|---|--|---|---|---|--|
| Descripción Medio de Prueba: imagen obtenida de video enviado por titular, donde se aprecian las fisuras del emisario. | | | Descripción Medio de Prueba: imagen obtenida de video enviado por titular, donde se aprecian los difusores del emisario. | | |

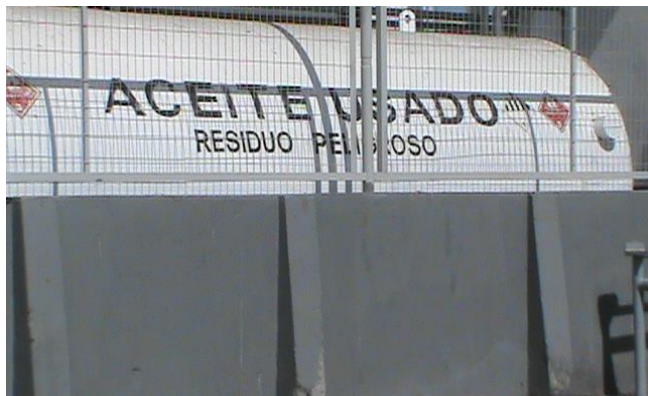
**Fotografía 5.**

| <p><b>Hecho(s) constatado(s) durante la fiscalización:</b></p> <ol style="list-style-type: none"> <li>Se constata la existencia de un estanque de aceite residual, de aproximadamente 22 m<sup>3</sup>, de acuerdo a lo descrito por el Sr. Juan Henríquez, Supervisor de Laboratorio., este estanque se encuentra inmerso dentro de un pretil de base continua de hormigón, de aproximadamente 8,4 metros de largo por 2,8 metros de ancho y 1,3 metros de profundidad, es decir capacidad para almacenar más de 30 m<sup>3</sup></li> <li>El pretil se encuentra impermeabilizado con HDPE dentro de la loza, por lo cual no es posible observarlo.</li> <li>El estanque se encuentra bajo techo y con acceso restringido (Fotografía 6).</li> </ol> <p>Del análisis de la información enviada por el titular se constata que:</p> <ol style="list-style-type: none"> <li>Considerando la revisión general del sistema cada 5 años, se solicitó registro de revisión general del sistema durante el año 2011, Sin embargo el titular envía un registro correspondiente al año 2013. El titular no entrega información que permita constatar si se realizó la revisión al año 5. El titular además adjunta un certificado de mantención del estanque con fecha 21 de Enero de 2013 y un informe realizado en Abril del año 2013 (Anexo 11, en archivo Anexos Informe DFZ-2013-379-I-RCA-IA).</li> <li>Durante la fiscalización se le solicitó al titular copia de los permisos sectoriales contemplados en los artículos 70 y 93 del D.S 95/01. Sin embargo el titular no hace entrega de la documentación referida al artículo 70 de dicho decreto supremo. Está permiso es requerido en el considerando 4.1 de la RCA N°89/2006.</li> </ol> | |

**Descripción Medio de Prueba:** Estanque dentro de pretil de contención.

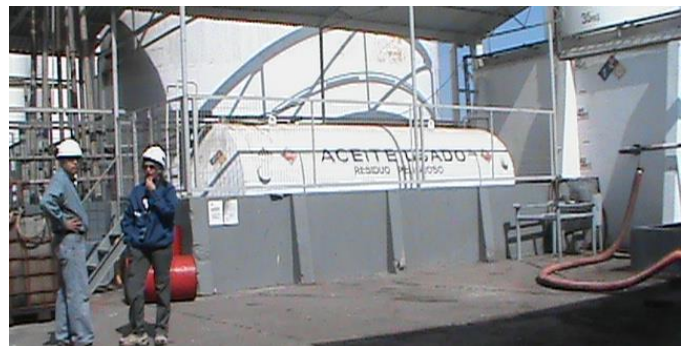
**Fotografía 6.**

**Descripción Medio de Prueba:** Vista frontal de estanque en la que se puede observar techo.

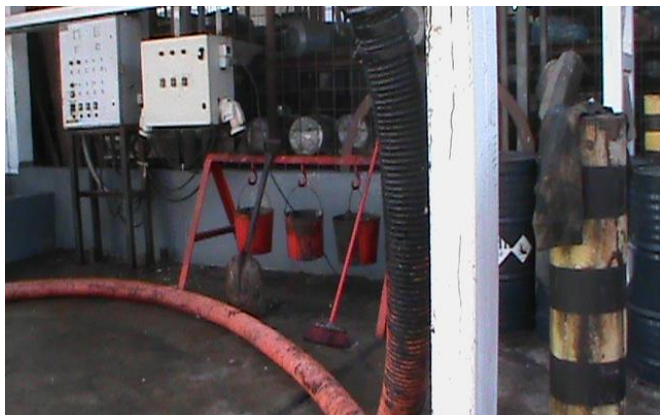
| <p><b>Hecho(s) constatado(s) durante la fiscalización:</b></p> <ul style="list-style-type: none"> <li>a. Se constata la existencia de un sector de almacenamiento de residuos donde se observó que algunos contenedores (aproximadamente 15) no presentaban rotulo, fecha de ingreso ni tipo de residuo. No se evidenció derrames dentro de las bodegas de almacenamiento de RESPEL.</li> <li>b. Se constata la presencia de hidrocarburos en el piso y restos de agua con detergente, entre el estanque de almacenamiento de aceite residual y las bombas de succión para petróleo en la planta, según lo informado por el Sr. Abel Marabolí, Jefe de Planta y la Sra. Doris Sáez, Jefa de Calidad y Medio Ambiente, este se produce ya que existen filtraciones desde los camiones cuando se realiza descarga de combustible a la planta.</li> <li>c. En el mismo sector se constató la existencia de 2 sistemas de bombeo, para realizar las descargas de combustible a la planta. Se constató la presencia de trazas de hidrocarburos en el piso del sector. También se observan accesorios del sistema de bombeo manchados con hidrocarburos. Se respalda con registro fotográfico (Fotografías 7 y 8).</li> </ul> <p>Del análisis de la información enviada por el titular, se constata que :</p> <ul style="list-style-type: none"> <li>a. Se solicitó registro de los tres últimos meses de hoja de salida e ingreso de aceite residual por personal a cargo. El titular envía hoja de ingreso de los meses de febrero, marzo y abril 2013, en el cual se constata la fecha de ingreso, el área de generación y cantidad de residuos generados.</li> <li>b. Se solicitó registro de los últimos 3 retiros de aceite residual por parte de la empresa Transportes Moscoso. El titular entrega comprobantes de SIDREP en línea, en los cuales se indica cantidades recibida en sitio de disposición final. Los 5 documentos enviados por el titular se encuentran en estado cerrado (Anexo 9, en archivo Anexos Informe DFZ-2013-379-I-RCA-IA).</li> </ul> | |

| <b>Descripción Medio de Prueba:</b> Implementos con restos de hidrocarburos. | | | | <b>Descripción Medio de Prueba:</b> Piso con manchas de hidrocarburo. | | | |

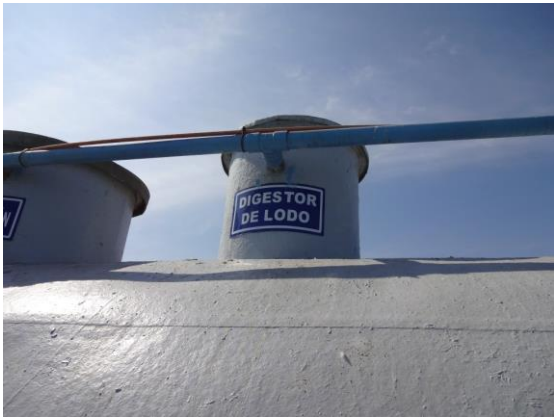
| Registros | | | | | |
|---|--|---|---|---|---|
| <b>Descripción Medio de Prueba:</b> Digestor de Lodos de PTAS. | | | <b>Descripción Medio de Prueba:</b> Planta de Tratamiento de Aguas Servidas. | | |
