INFORME DE FISCALIZACIÓN AMBIENTAL

INSPECCIÓN AMBIENTAL

YAMCIMIENTO MONTE AYMOND

DFZ-2013-383-XII-IA

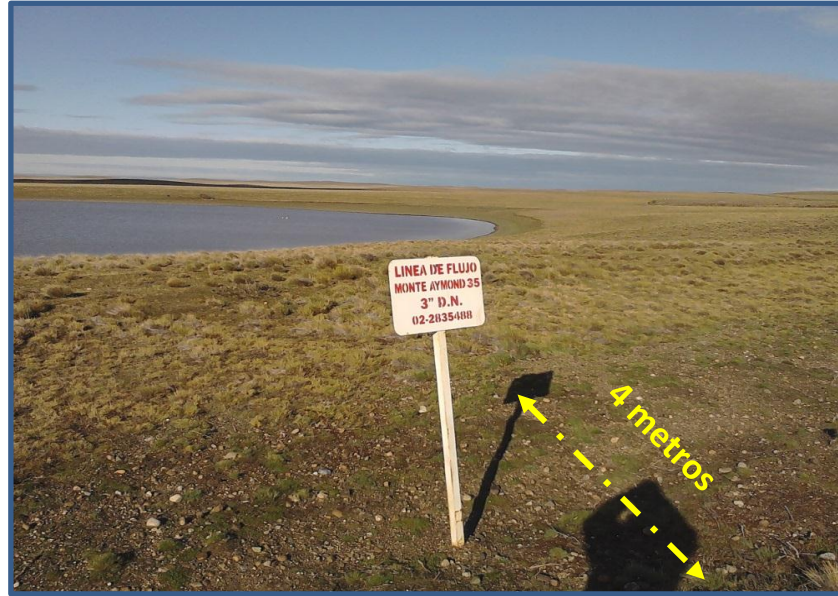
Fotografía .

<p>Hecho(s) constatado(s) durante la fiscalización:</p> <ol style="list-style-type: none">Durante la actividad se inspeccionó y georreferenció el inicio del trazado, correspondiendo a las coordenadas UTM 464723E, 4218301N (WGS 84).Al final del trazado se observó una depresión del suelo en el sector de construcción de la zanja utilizada para alojar el ducto.Se constató que el ancho de intervención de franja era de 4 metros aproximadamente.No se observó aposamientos de agua.Durante la fiscalización se solicitó un Plano As-built de las obras asociadas a la línea de flujo del Pozo Monte Aymond 35, lo que fue remitido por el titular con fecha 02 de mayo de 2013. En el plano se especifica que la longitud desde el Pozo Monte Aymond es de 1.057 m, lo que corresponde a una longitud menor que la especificada en la RCA N° 046/2010

En la fotografía 1 se observa un letrero que indica el sector del trazado de la Línea de Flujo para el Pozo Monte Aymond 35. Se aprecia que el ancho de franja intervenido es de aproximadamente 4 metros.

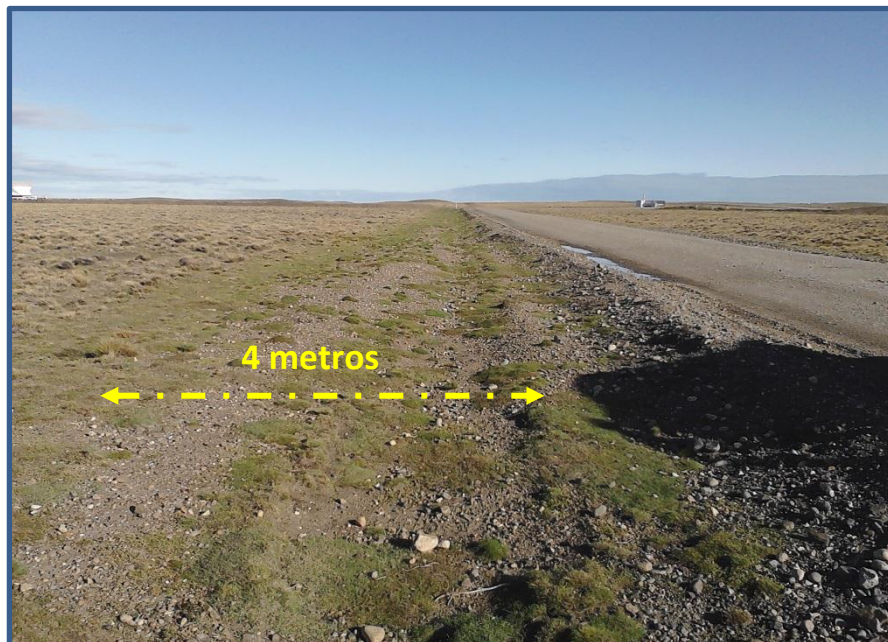
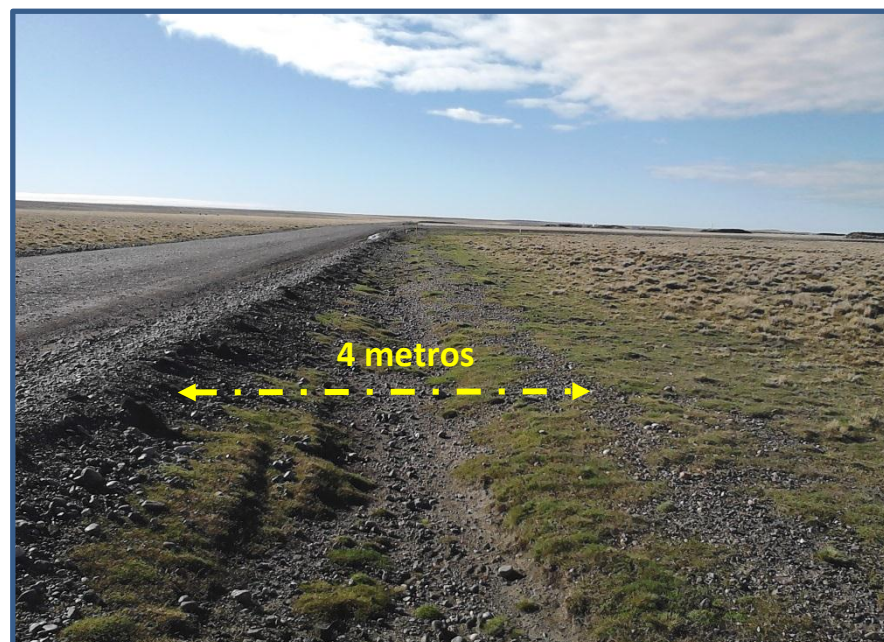
<i>Línea de Flujo</i>	<i>Longitud</i>	<i>Desde: Alakaluf X - 3</i>	<i>473 m</i>	<i>Hasta: Alakaluf X - 1</i>	<i>Desde: Alakaluf X - 2</i>	<i>291 m</i>	<i>Hasta: Empalme línea Alakaluf X-3</i>
<i>Línea de Flujo</i>	<i>Longitud</i>								
<i>Desde: Alakaluf X - 3</i>	<i>473 m</i>								
<i>Hasta: Alakaluf X - 1</i>									
<i>Desde: Alakaluf X - 2</i>	<i>291 m</i>								
<i>Hasta: Empalme línea Alakaluf X-3</i>									
<p>Hecho(s) constatado(s) durante la fiscalización:</p> <ol style="list-style-type: none"> Durante la actividad de inspección se constató que la línea de flujo se ubica al costado de un camino, por lo que no se intervino la cubierta vegetal para el tránsito de maquinaria. A lo largo de la línea de instalación se observó una depresión del suelo. De acuerdo a lo informado en la inspección, la línea de flujo del pozo Alakaluf X-2 no se construyó porque no resultó productivo. Se constató un ancho de franja de aproximadamente 4 metros. No se observó aposamientos de agua. Durante la fiscalización se solicitó un Plano As-built de las obras asociadas a la línea de flujo de los Pozos Alakaluf X-2 y Alakaluf X-3 , lo que fue remitido por el titular con fecha 02 de mayo de 2013. En el plano se especifica que la longitud del ducto entre Alakaluf 1 y Alkaluf 3 es de 348 m, y entre Alakaluf X-2 y Alakaluf X-3 de 282 m, longitudes menores a las especificadas en la RCA N° 150/2009.

Fotografía .		Fecha : 24-04-2013		Fotografía 3.		Fecha : 24-04-2013	
Coordenadas WGS84		Norte: -	Este: -	Coordenadas WGS84		Norte: -	Este: -
Descripción Medio de Prueba: En la fotografía 2 se observa la franja paralela al camino correspondiente al trazado de la línea de flujo del Pozo Alakaluf X-2. El ancho de intervención es de aproximadamente 4 metros.				Descripción Medio de Prueba: En la fotografía 3 se observa otra toma del trazado de la línea de flujo del Pozo Alakaluf X-2.

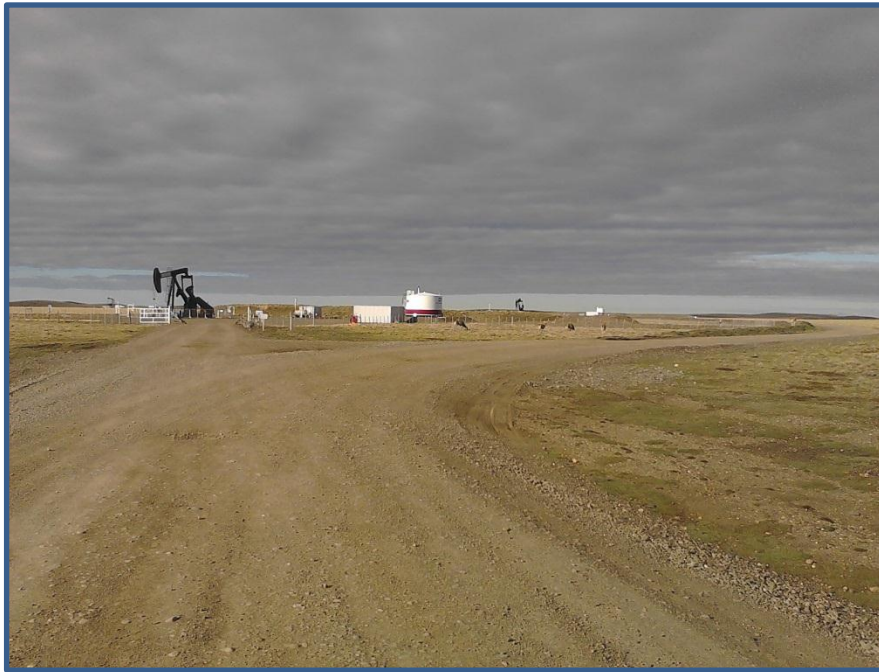
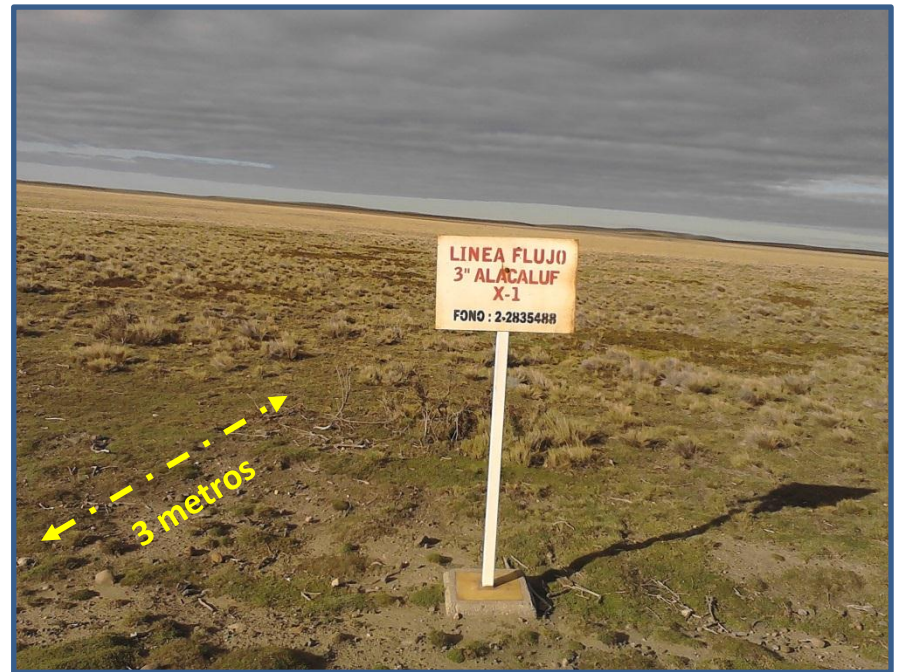
Número de Hecho Constatado: 3	Estación: 3
<p>Exigencia:</p> <p>Considerando 3.3.1.- RCA N° 045/2009.</p> <p><i>“El proyecto ocupará una superficie total de 0,34 Há, correspondientes al área de intervención de la zanja donde se alojará el ducto, considerando un ancho de franja de 1 metro. Este proyecto contempla la construcción de 1 línea de flujo de 3.400 metros aproximadamente. Esta línea se inicia en el pozo Alakaluf X-1 y llega hasta el pozo Aonikenk X-1.”</i></p> <p>Considerando 6.3.- RCA N° 045/2009.</p> <p><i>“Apozamientos de Agua El Titular deberá tener presente que no se deben generar apozamientos de agua, o interferencia con las redes de drenaje superficial existentes, debiendo generar un programa de vigilancia que dé cuenta del cumplimiento de esto, restituyendo a la brevedad las eventuales modificaciones a dicha red.”</i></p>	
<p>Hecho(s) constatado(s) durante la fiscalización:</p> <ul style="list-style-type: none"> a. Durante la actividad se inspeccionó y georreferenció el inicio del trazado de la línea de flujo, correspondiendo a las coordenadas UTM 472742E, 4221189N (WGS 84). b. Se constató que la línea de flujo se ubica al costado de un camino, por lo que no se intervino la cubierta vegetal para el tránsito de maquinaria. c. Se constató un ancho de franja de aproximadamente 3 metros. d. No se observó aposamientos de agua. g. No se detectó presencia de flora protegida ni presencia de sitios de importancia para la fauna silvestre. h. A lo largo de la línea de instalación se observó una depresión del suelo formando una zanja. i. Durante la fiscalización se solicitó un Plano As-built de las obras asociadas a la línea de flujo del Pozo Alakaluf X-1 , lo que fue remitido por el titular con fecha 02 de mayo de 2013. En el plano se especifica que la longitud desde el Pozo Aoniken X-1 hasta el Pozo Alakaluf X-1 es de 3508,7 m, lo que corresponde a 108,7 metros más que lo especificado en la RCA.

Fotografía 4.		Fecha: 24-04-2013		Fotografía 5.		Fecha : 24-04-2013	
Coordenadas WGS84	Norte: -	Este: -		Coordenadas WGS84	Norte: -	Este: -	
Descripción Medio de Prueba: La fotografía 8 corresponde al camino existente paralelo al trazado de la Línea de Flujo del Pozo Alakaluf X-1.				Descripción Medio de Prueba: En la fotografía 4 se observa un letrero que indica el sector del trazado de la Línea de Flujo Alakaluf X-1. Se puede observar que el ancho de la franja intervenida es de aproximadamente 3 metros de ancho.

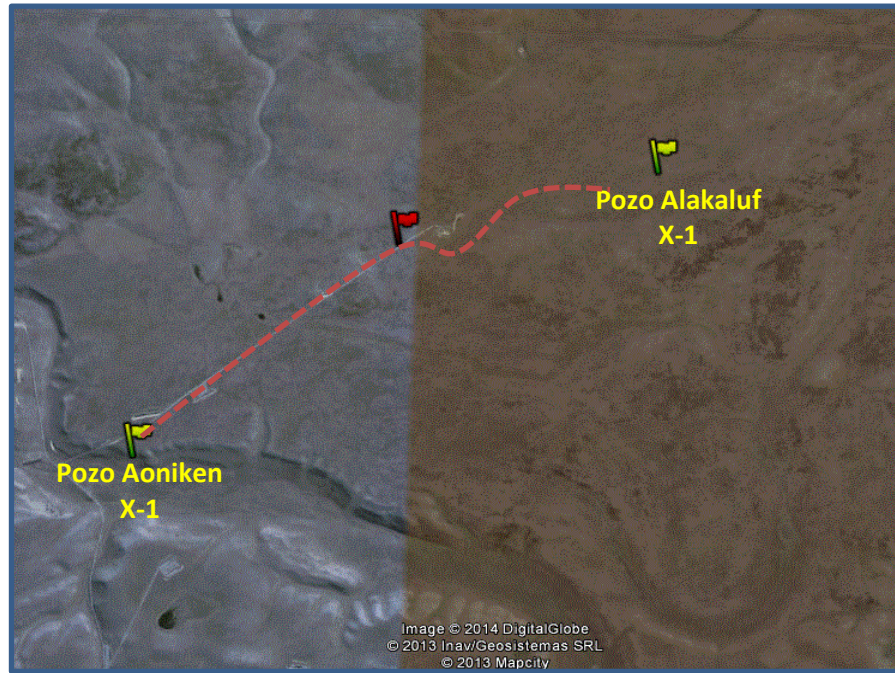
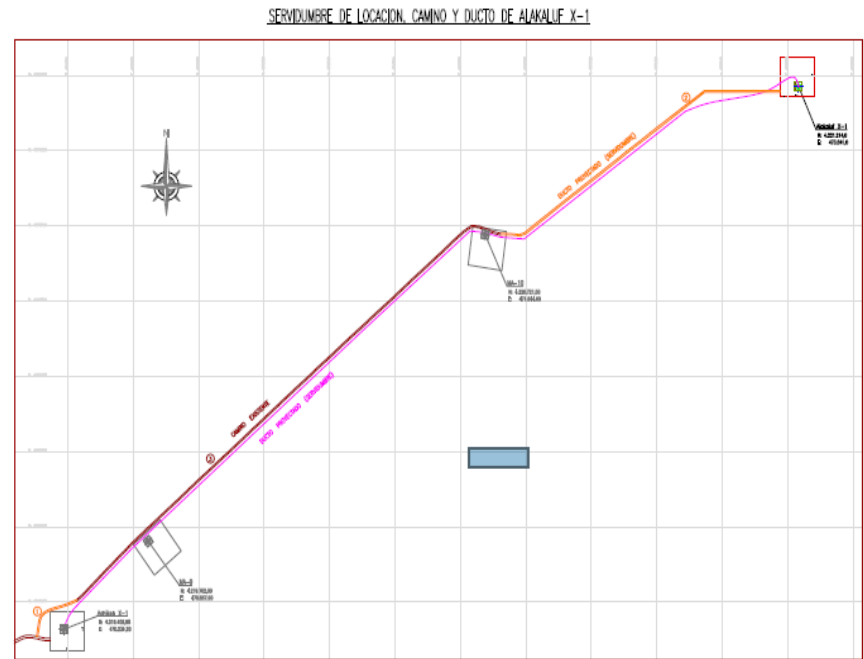
Figura 8.	Fecha: 06-02-2014		Figura 9.	Fecha : 24-04-2013	
Coordenadas WGS84	Norte: 4.4218.313	Este: 464.707	Coordenadas WGS84	Norte: -	Este: -
Descripción Medio de Prueba: La imagen 8 corresponde a una imagen satelital Google Earth, en que se observa el trazado establecido en la RCA N° 045/2009 (línea roja punteada) y los puntos de inicio (Pozo Alakaluf X-1) y termino (Pozo Aoniken X-1) del trazado. La banderilla roja corresponde al punto de inicio de las obras constatadas en terreno.			Descripción Medio de Prueba: Plano As-built remitido por el titular con fecha 02-05-2013 correspondiente al trazado de la línea de flujo del pozo Alakaluf X-1. La longitud desde el Pozo Aoniken X-1 hasta el Pozo Alakaluf X-1 especificada en el plano es de 3508,7 m

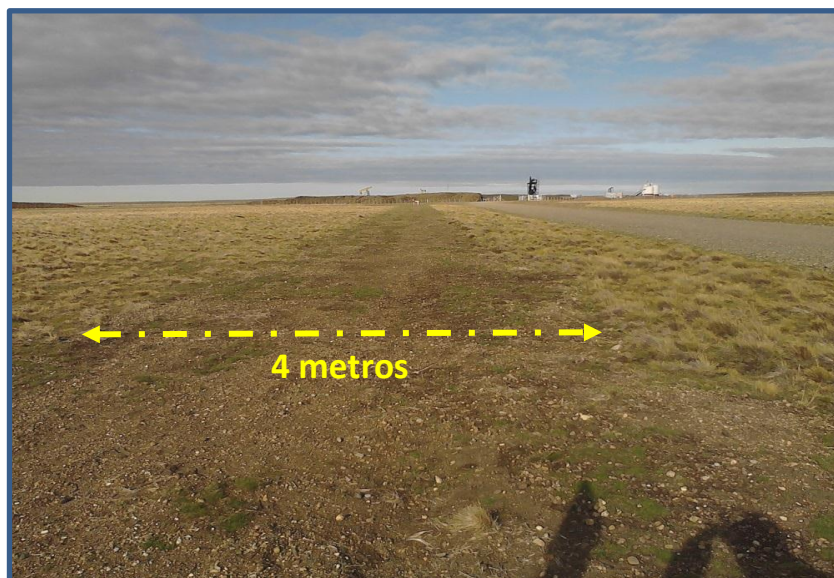
Fotografía 6.

- e. Durante la actividad se inspeccionó y georreferenció el inicio del trazado de la línea de flujo, correspondiendo a las coordenadas UTM 471716E, 4220744N (WGS 84).
- f. Se constató que la línea de flujo se ubica al costado de un camino, por lo que no se intervino la cubierta vegetal para el tránsito de maquinaria.
- g. Se constató un ancho de franja de aproximadamente 4 metros.
- h. No se observó apozamientos de agua.
- i. Durante la fiscalización se solicitó un Plano As-built de las obras asociadas a la línea de flujo del Pozo Alakaluf X-6, lo que fue remitido por el titular con fecha 02 de mayo de 2013. En el plano se especifica que la longitud del ducto Pozo Alakaluf X-6 es de 120,7 m., longitud que concuerda con lo establecido en la RCA N° 091/2010.

En la fotografía 4 se observa la intervención asociada a la Línea de Flujo Alakaluf X-6. Se puede apreciar que el ancho de franja de intervención es de aproximadamente 4 metros.
