INFORME DE FISCALIZACIÓN AMBIENTAL

INSPECCIÓN AMBIENTAL

PLANTA CATEMU

DFZ-2013-386-V-RCA-IA

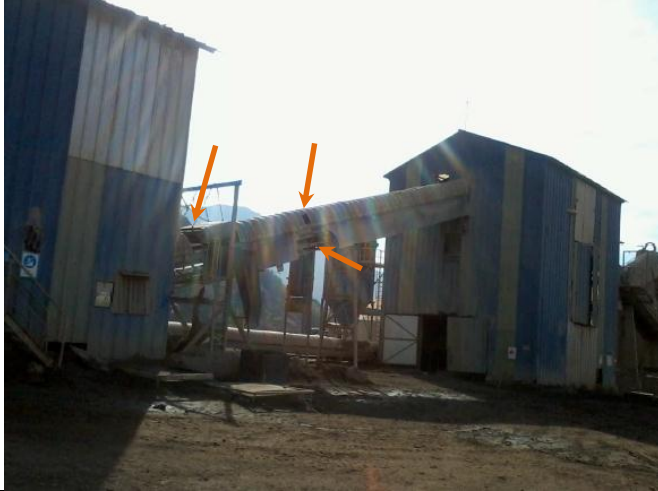
Fotografía 1.	Fecha: 22 de abril de 2013.		Fotografía 2.	Fecha: 22 de abril de 2013.	
----------------------	------------------------------------	--	----------------------	------------------------------------	--

Número de Hecho Constatado: 1	Estación: 1
Exigencia: RCA N°89/2007, Considerando 3.4.2.1 <i>“a) Sistema de encapsulamiento de las correas transportadoras. Estas tendrán una cápsula tipo media caña de acero corrugado, con una extensión - tipo guarderas hacia sus costados laterales para evitar infiltraciones de aire que pudiesen levantar material fino hacia la atmósfera. b) Sistemas de aspersión de agua en puntos de traspaso. Esto tiene por finalidad precipitar las partículas más finas y evitar que queden en suspensión y puedan ser dispersadas por el viento. c) Los dos conos que se formarán en las correas N° 5 y N° 6, serán confinados mediante dos silos de revestimientos livianos, los cuales evitarán la emisión de material particulado a la atmósfera.”</i>	
Hecho(s) constatado(s) durante la fiscalización: a) Durante la visita inspectiva a la Planta de Chancado N°1, se constató diferencias en sistema de encapsulamiento de correas transportadoras. Las correas N°1, N°2, N°3, N°19 y N°20 presentan falta de uno o más tramos de guarderas y medias cañas. b) En la Planta de Chancado N°1, se constata sistema de aspersión con funcionamiento tanto en las mangas (cambio de correa) y parte alta de torres. c) La correa transportadora N°6 presenta una sección sin encapsulamiento (techumbre) en lugar de empalme con el silo correspondiente. d) Se aprecia que una sección del techo del silo de la correa transportadora N° 6 no se encuentra cubierta.

Descripción Medio de Prueba: Diferencias en encapsulado de correas transportadoras.	Descripción Medio de Prueba: Detalle de diferencias en encapsulado en correas transportadoras de Chancador 1.
---	---

N° Hecho Constatado	Materia Objeto de Fiscalización	Exigencia Asociada	Descripción de la No Conformidad
1	Manejo de emisiones atmosféricas	<p>RCA 89/2007, Considerando 3.4.2.1.</p> <p>a) Sistema de encapsulamiento de las correas transportadoras. Estas tendrán una cápsula tipo media caña de acero corrugado, con una extensión - tipo guarderas hacia sus costados laterales para evitar infiltraciones de aire que pudiesen levantar material fino hacia la atmósfera.</p> <p>b) Sistemas de aspersion de agua en puntos de traspaso. Esto tiene por finalidad precipitar las partículas más finas y evitar que queden en suspensión y puedan ser dispersadas por el viento.</p>	<p>En la planta de chancado N°1 se constató:</p> <ul style="list-style-type: none"> Las correas N°1, N°2, N°3, N°19 y N°20 presentan falta de uno o más tramos de guarderas y medias cañas. La correa transportadora N°6 presenta una sección sin encapsulamiento en lugar de empalme con el silo correspondiente.

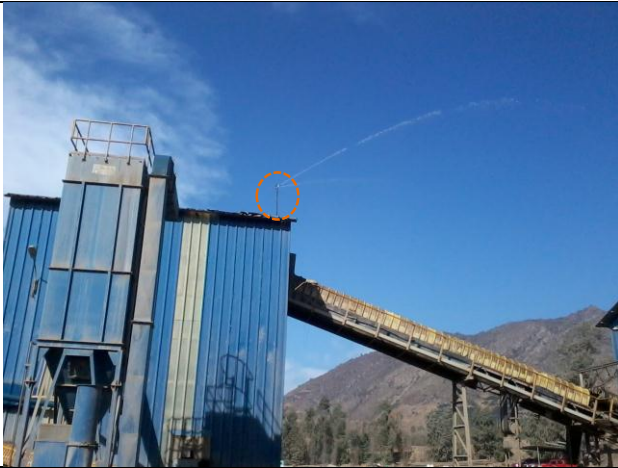
Fotografía 3.	Fecha: 22 de abril de 2013.		Fotografía 4.	Fecha: 22 de abril de 2013.	
----------------------	------------------------------------	--	----------------------	------------------------------------	--

Descripción Medio de Prueba: Planta de chancado N°1 con aspersor de torre para control de polvo funcionando.	Descripción Medio de Prueba: Encapsulamiento de correa transportadora N°6 presenta con rotura.
--	--

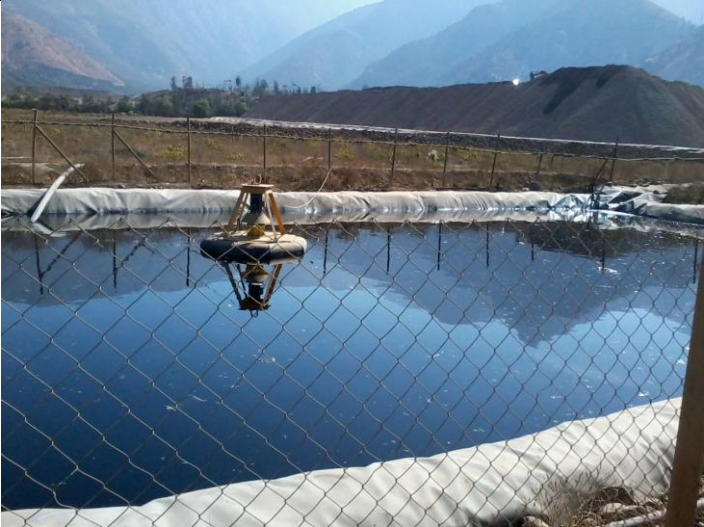
Número de Hecho Constatado: 6	Estación: 6, 8	
Exigencia: RCA N°95/2011, Considerando 3.1.3 <i>El suelo de fundación será nivelado y compactado al 95% del Proctor Modificado, posteriormente se instalará una lámina de PVC de 0,75 mm de espesor para otorgar sobreprotección a la carpeta de impermeabilización basal consistente en HDPE de 2 mm de espesor.</i> <i>(...) Las dimensiones de la piscina de emergencia serán:</i> <ul style="list-style-type: none"> • <i>Capacidad: 5.000 m³ (...)</i> 		
Hecho(s) constatado(s) durante la fiscalización: <ol style="list-style-type: none"> Durante visita inspectiva se constata la presencia de una superficie de suelo compactado sin membrana HDPE a un costado del frente del trabajo actual, sobre el cual no se han realizado aún análisis de “<i>proctor modificado</i>”. Durante la visita inspectiva se observó piscina de emergencia. Según archivo fotográfico remitido por el SAG, dicha piscina corresponde al Botadero de Ripios N°2 y posee una capacidad de 7.000 m³. la construcción de una piscina de 11.000 m³ a un costado de la piscina de emergencia establecida en la RCA. No existe documento a la vista de que su construcción haya sido informada a la autoridad ambiental.

Fotografía 5.	Fecha : 22 de abril de 2013	
Coordenadas WGS84	Norte: 6.372.364	Este: 313.323
Descripción Medio de Prueba: Piscina de emergencia del Botadero de ripios N°2.

N° Hecho Constatado	Materia Objeto de Fiscalización	Exigencia Asociada	Descripción de la No Conformidad
4	Manejo de lixiviados o aguas ácidas	<p>RCA 89/2007, Considerando 3.4.1.2.h</p> <p>(...) Todos los líquidos vertidos por el laboratorio serán previamente neutralizados y dispuestos a un estanque de hormigón impermeabilizado.</p>	<p>De acuerdo a lo constatado en visita inspectiva, el agua resultante del proceso de lavado de gases es conducida por ducto a piscina de “refinos” y se inyecta al proceso de lixiviación de la planta. Esto se repite en las aguas provenientes de lavado del lavado de materiales. Ambas sin neutralizar.</p>
7	Manejo de rípios de lixiviación	<p>Considerando 3.1.3 de RCA 95/2011</p> <p>El suelo de fundación será nivelado y compactado al 95% del Proctor Modificado, posteriormente se instalará una lámina de PVC de 0,75 mm de espesor para otorgar sobreprotección a la carpeta de impermeabilización basal consistente en HDPE de 2 mm de espesor.</p> <p>(...) Las dimensiones de la piscina de emergencia serán: Capacidad: 5.000 m³ (...)</p>	<p>En relación al botadero de rípios N°2, se constató lo siguiente:</p> <ul style="list-style-type: none"> • Existencia de superficie de suelo compactado sin análisis de proctor modificado ni membrana HDPE. • La piscina de emergencia presenta una capacidad de 7.000 m³. • Construcción de piscina adicional de 11.000 m³ que no cuenta con aprobación ambiental.
