**INFORME DE FISCALIZACIÓN AMBIENTAL  
TOMO I**

**INSPECCIÓN AMBIENTAL**

**PLANTA DE RECICLAJE DE BATERIAS TECNOREC**

**DFZ-2013-388-V-RCA-IA**

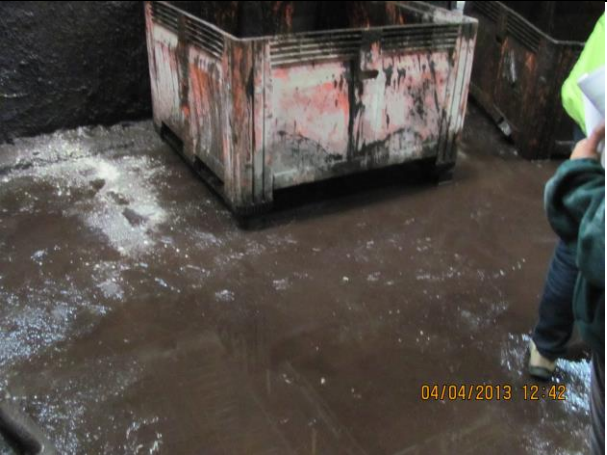
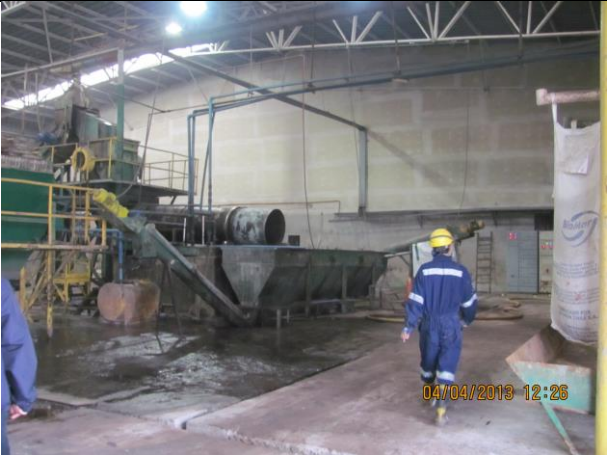
a. Los estanques y transportadores no se encuentran encapsulados al interior de la unidad de drenado y tratamiento de baterías, para evitar salpicaduras y derrames a los operadores. Al momento de la inspección, la planta de trituración de baterías se encontraba detenida, con evidencias recientes de presencia de líquidos de separación de baterías en estanques y receptáculos de planta trituradora. Según lo informado por Johana Jorquera, Encargada de la fuente fiscalizada, la trituración de baterías se efectúa de noche y durante al día la planta opera durante un lapso de 4 horas.			
<b>Registros</b>

<b>Fotografía 3.</b>	<b>Fecha :</b> 4 de abril de 2013	<b>Fotografía 4.</b>	<b>Fecha :</b> 4 de abril de 2013
<b>Coordenadas WGS84</b>	<b>Norte:</b> 6.282.984	<b>Este:</b> 262.319	<b>Coordenadas WGS84</b>
			<b>Norte:</b> 6.282.984
			<b>Este:</b> 262.319
<b>Descripción Medio de Prueba:</b> Bins descubiertos de acumulación de material triturado de baterías.		<b>Descripción Medio de Prueba:</b> Estanque de separación de líquidos no encapsulado, de la Planta de trituración, con líquido del triturado de baterías en su interior.

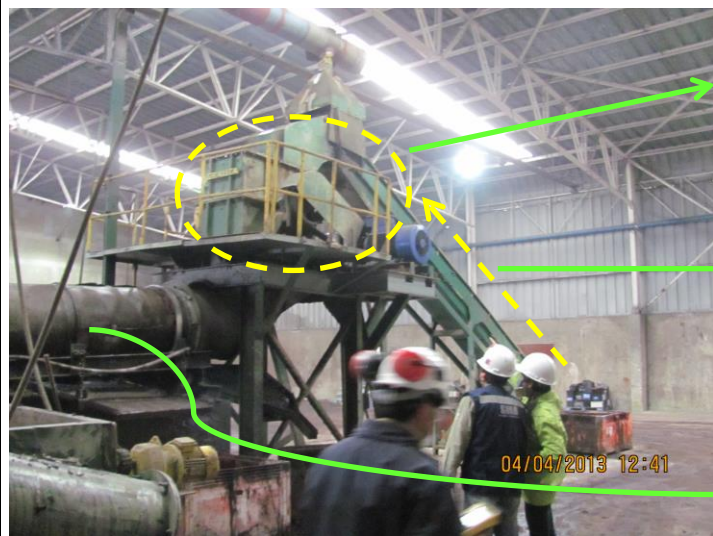
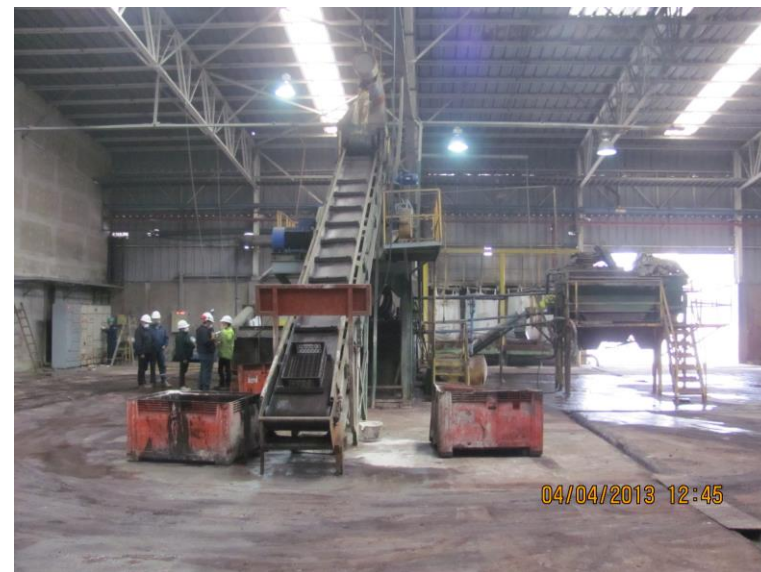
<b>Fotografía 5.</b>	<b>Fecha :</b> 4 de abril de 2013	<b>Fotografía 6.</b>	<b>Fecha :</b> 4 de abril de 2013
<b>Coordenadas WGS84</b>	<b>Norte:</b> 6.282.984	<b>Este:</b> 262.319	<b>Coordenadas WGS84</b>
			<b>Norte:</b> 6.282.984
			<b>Este:</b> 262.319
<b>Descripción Medio de Prueba:</b> Presencia de líquido en el suelo, en el sector de emplazamiento de la Planta de trituración de baterías.		<b>Descripción Medio de Prueba:</b> Trabajador aproximándose a estanque de separación de líquidos de la Planta de trituración de baterías no encapsulado.

- Triturado de baterías.
- Cinta de transporte de baterías, en sentido ascendente.
- Tambor giratorio

<b>Fotografía 7.</b>	<b>Fecha :</b> 4 de abril de 2013	
<b>Coordenadas WGS84</b>	<b>Norte:</b> 6.282.984	<b>Este:</b> 262.319
<b>Descripción Medio de Prueba:</b> Equipo de triturado de baterías con cinta transportadora.

<b>Fotografía 8.</b>	<b>Fecha :</b> 4 de abril de 2013	
<b>Coordenadas WGS84</b>	<b>Norte:</b> 6.282.984	<b>Este:</b> 262.319
<b>Descripción Medio de Prueba:</b> Cinta transportadora de baterías no encapsulada.

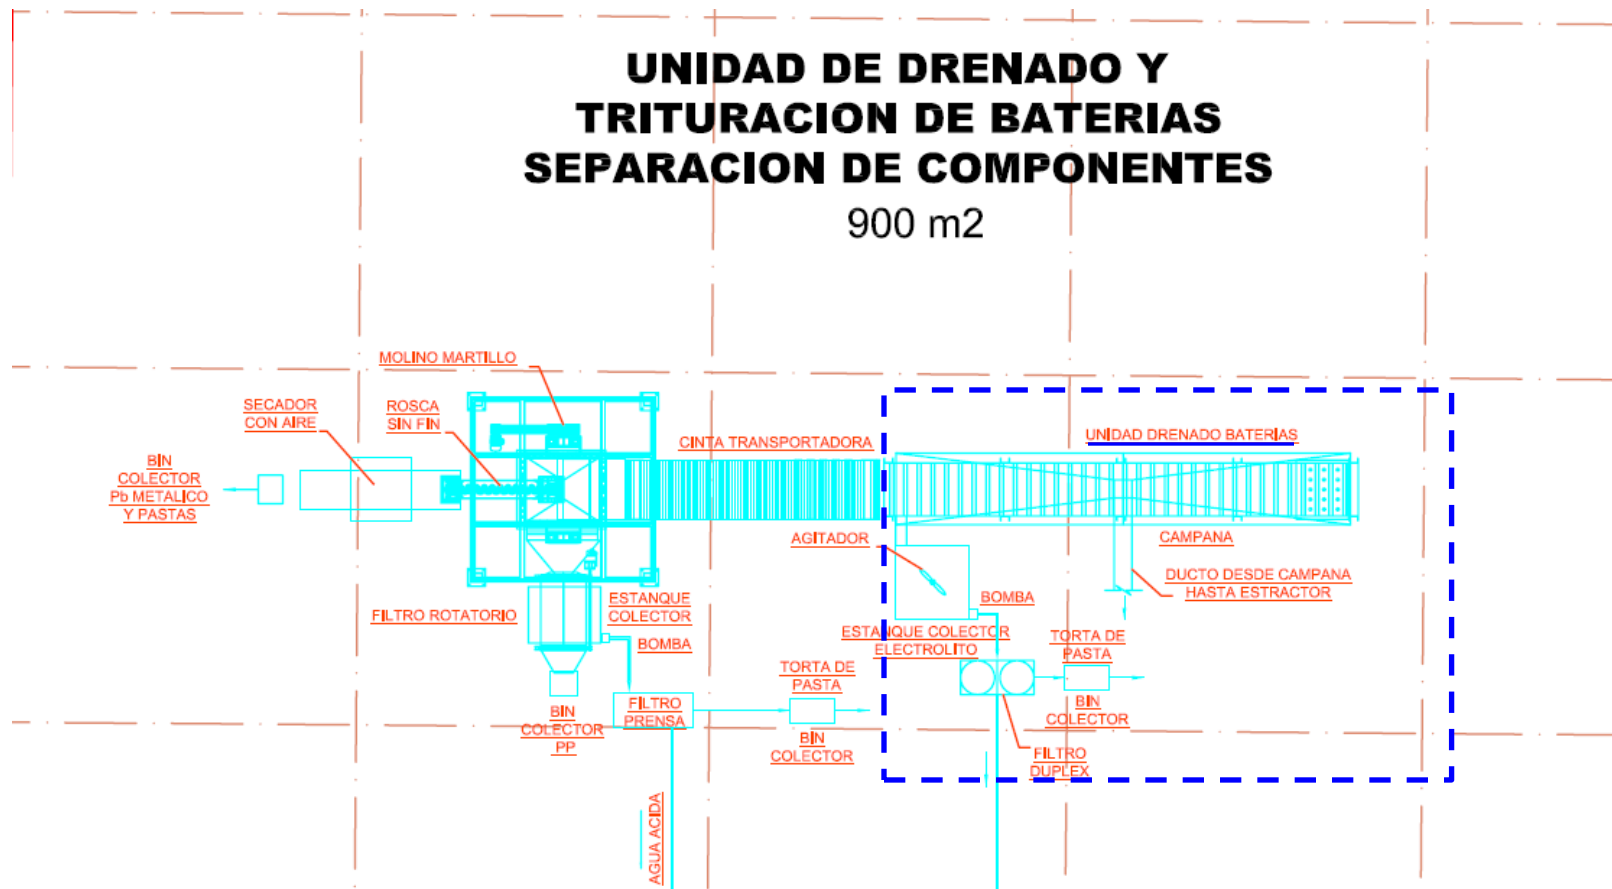
Fuente: Adenda 1, Anexo 1, Plano N°2: Layout unidad drenado de baterías, trituración y separación de componentes y unidad de neutralización, DIA Proyecto “Planta de Reciclaje de Baterías – EMASA”.

- a. Durante la inspección, se constató que el proceso no cuenta con la etapa de drenaje de baterías. Se consultó sobre este hecho a la encargada de la instalación Johana Jorquera, quien indicó que “el drenado de baterías nunca se implementó”. Sobre este particular, cabe señalar que en el plano N°2 del adenda 1 de la Declaración de Impacto Ambiental se grafica la unidad de drenado de baterías como parte integrante del equipo de triturado de baterías y cuyo detalle gráfico se presenta a continuación:

De acuerdo a lo anterior, durante la inspección se constata que el proyecto fue modificado y no consideró el drenaje previo de baterías, modificación que debió ser evaluada ambientalmente previo a su ejecución.

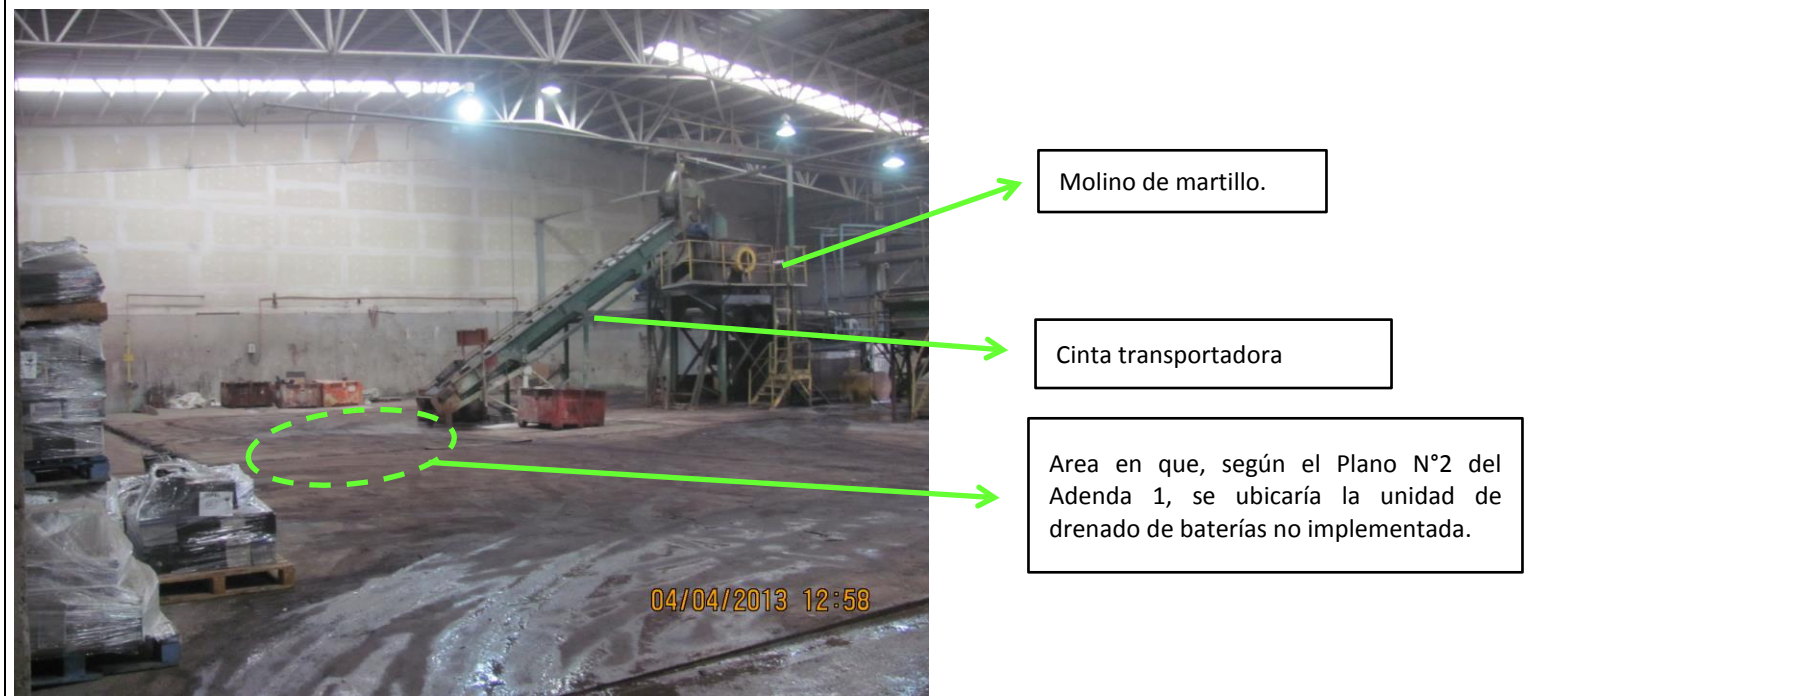
<b>Fotografía 9.</b>	<b>Fecha :</b> 4 de abril de 2013	
<b>Coordenadas WGS84</b>	<b>Norte:</b> 6.282.984	<b>Este:</b> 262.319
<b>Descripción de Medio de Prueba:</b> Equipo de triturado de baterías sin unidad de drenado de electrolito.

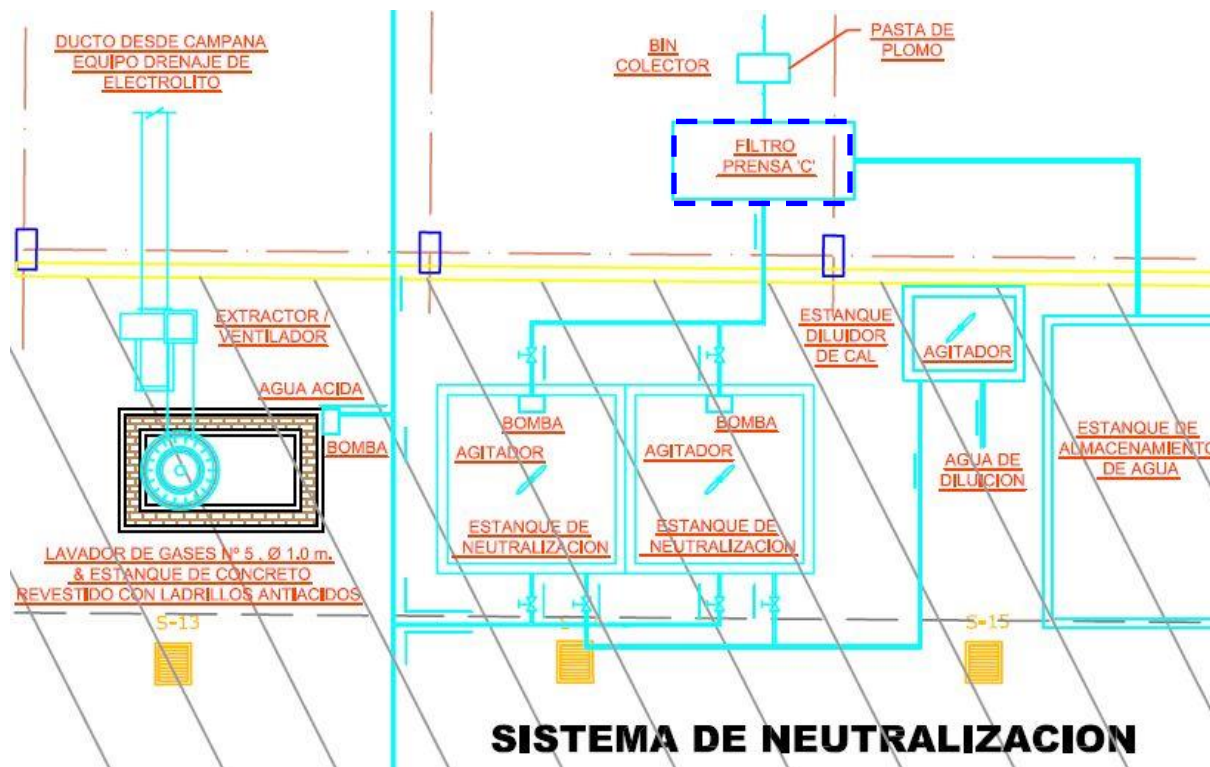
Fuente: Adenda 1, Anexo 1, Plano N°2: Layout unidad drenado de baterías, trituración y separación de componentes y unidad de neutralización, DIA Proyecto “Planta de Reciclaje de Baterías – EMASA”.

- a. Durante el recorrido al sector en donde se realiza la neutralización del electrolito, se consultó a la encargada de la instalación por la ubicación del filtro de prensa, al respecto, Johana Jorquera señaló que “la filtración se realiza en maxisacos colgados desde una estructura metálica al interior de la unidad de trituración de baterías”. Al respecto, durante la inspección, al interior de la unidad de trituración, se constató la existencia de 4 maxisacos colgados desde una estructura metálica con material de filtrado (lechada de yeso), resultantes de la adición de cal apagada a las aguas ácidas en los estanques de neutralizado que conforman el sistema de neutralización de aguas ácidas. Bajo los maxisacos se observó una bandeja metálica. Sobre este particular, cabe señalar que en el plano N°2 del adenda 1 de la Declaración de Impacto Ambiental se incluye a un filtro de prensa como parte del sistema de Sistema de Neutralización del Electrolito y de Tratamiento de Aguas Ácidas y cuyo detalle gráfico se presenta a continuación:

La implementación del sistema de filtrado a través de maxisacos constatada en terreno, corresponde a una modificación a lo establecido en la RCA, y forma parte de aquellas modificaciones presentadas por el Titular al Servicio de Evaluación Ambiental (SEA) de la Región de Valparaíso, a través de la Carta del 13.04.2012 y respecto a las cuales el SEA Región de Valparaíso indicó que deberían ingresar al Sistema de Evaluación Ambiental (Carta N°467/2012).

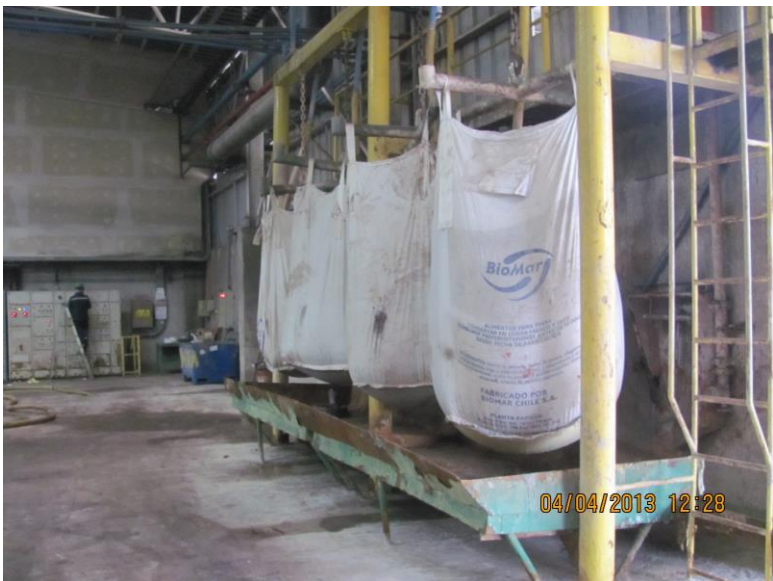
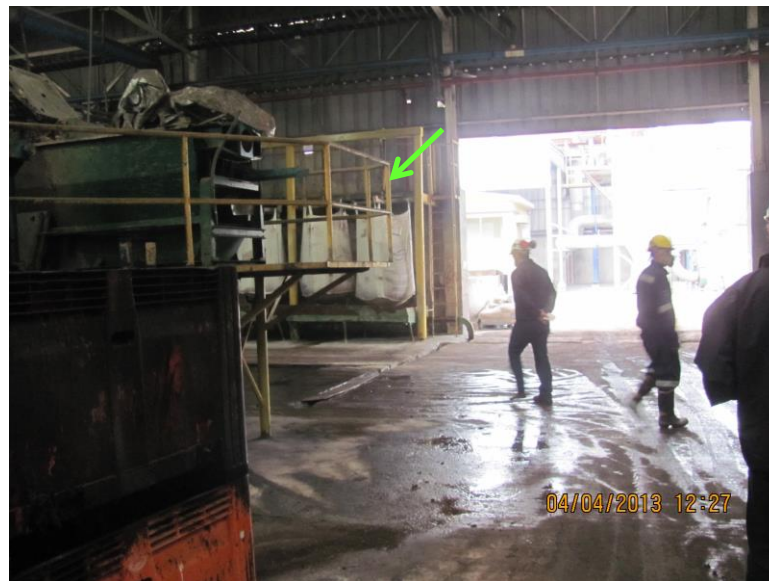
<b>Fotografía 10.</b>		<b>Fecha :</b> 4 de abril de 2013		<b>Fotografía 11</b>		<b>Fecha :</b> 4 de abril de 2013	
<b>Coordenadas WGS84</b>	<b>Norte:</b> 6.282.984	<b>Este:</b> 262.319		<b>Coordenadas WGS84</b>	<b>Norte:</b> 6.282.981	<b>Este:</b> 262.331	
<b>Descripción Medio de Prueba:</b> Maxisacos colgados desde una estructura metálica.				<b>Descripción Medio de Prueba:</b> Ubicación de maxisacos, al costado derecho del acceso a la unidad de trituración de baterías.

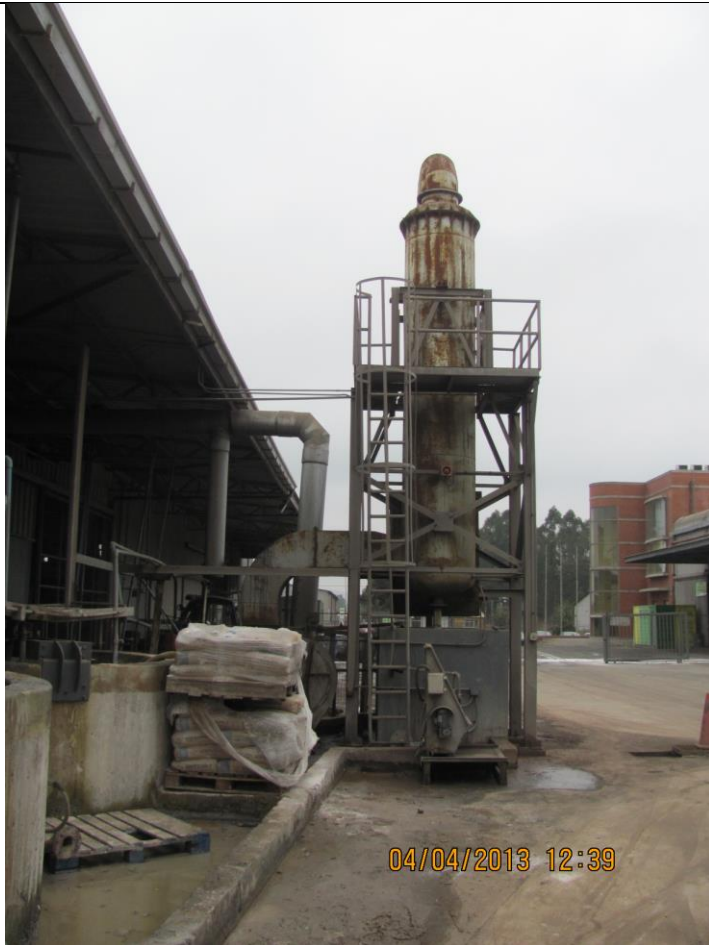
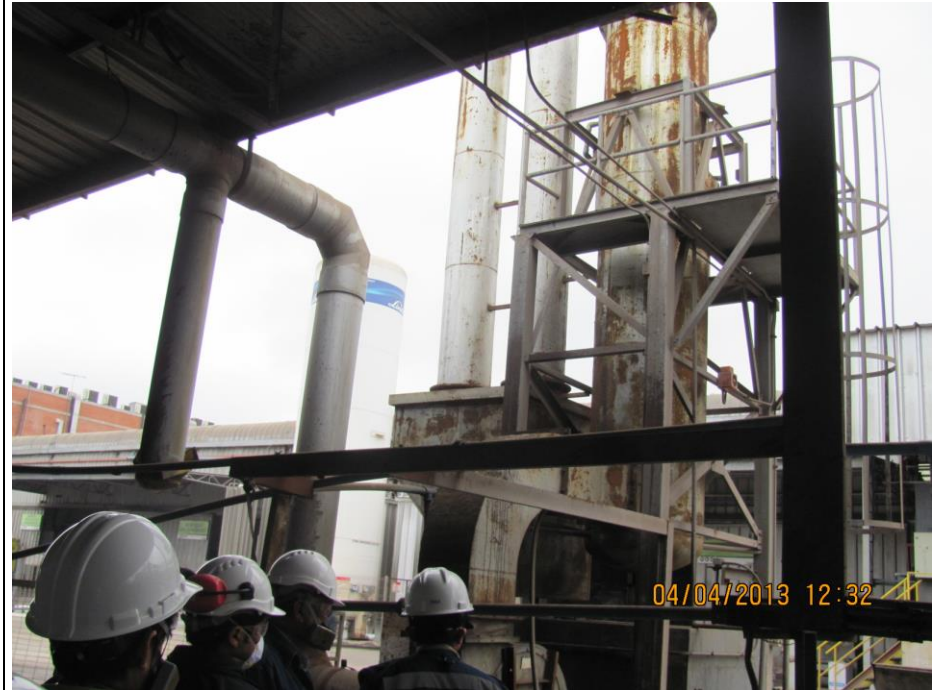
<b>Número de Hecho Constatado:</b> 5	<b>Estación:</b> 2
<b>Exigencia:</b> <i>“Adicionalmente, las instalaciones descritas contarán con un sistema de captación, extracción y lavado de gases... Los gases captados, serán conducidos a un equipo lavador de gases, tipo scrubber, donde entrarán en contacto con agua en contracorriente...” (RCA N°1033/2008, Considerando 3.7.5 b.13).</i>	
<b>Hecho(s) constatado(s) durante la fiscalización:</b> a. Se constata que el scrubber (lavador de gases), al momento de la inspección, no se encontraba funcionando y presenta signos de oxidación en su estructura. Se consultó acerca de este hecho constatado al Sr. Jorge Castillo, Gerente de Planta, quien indicó que “el lavador de gases no se implementó”. La no operación del lavador de gases implica que los gases con ácido sulfúrico resultantes de la apertura de baterías son evacuados hacia la atmósfera sin tratamiento. Cabe señalar que entre las modificaciones al proyecto cuya consulta de pertinencia de ingreso al SEIA fue presentada por el Titular al SEA de la Región de Valparaíso a través de su Carta del 13.04.2012, se señala que “en consideración de que el control de emisiones de la planta señala que se cumplen muy bien, como se señala en el análisis de impactos ambientales y el anexo correspondiente, se decidió no incorporar el sistema de lavado de gases propuesta en la Declaración de Impacto Ambiental del proyecto, dado que no resulta necesario mitigar más las emisiones generadas por el proyecto” (documento de análisis que acompaña a la carta de pertinencia, página 4). Al respecto, el SEA Región de Valparaíso se pronunció mediante carta N°467 del 20.08.2012, comunicando al titular que la modificación del proyecto “debería ingresar al Sistema de Evaluación de Impacto Ambiental, ya que éstas implican una alteración de las características propias del proyecto ya evaluado...”.

<b>Fotografía 12.</b>	<b>Fecha :</b> 4 de abril de 2013		<b>Fotografía 13.</b>	<b>Fecha :</b> 4 de abril de 2013	
<b>Coordenadas WGS84</b>	<b>Norte:</b> 6.282.981	<b>Este:</b> 262.331	<b>Coordenadas WGS84</b>	<b>Norte:</b> 6.282.981	<b>Este:</b> 262.331
<b>Descripción Medio de Prueba:</b> Equipo scrubber (lavador de gases) instalado a la entrada del galpón N°1.			<b>Descripción Medio de Prueba:</b> Equipo scrubber (lavador de gases) instalado a la entrada del galpón N°1.

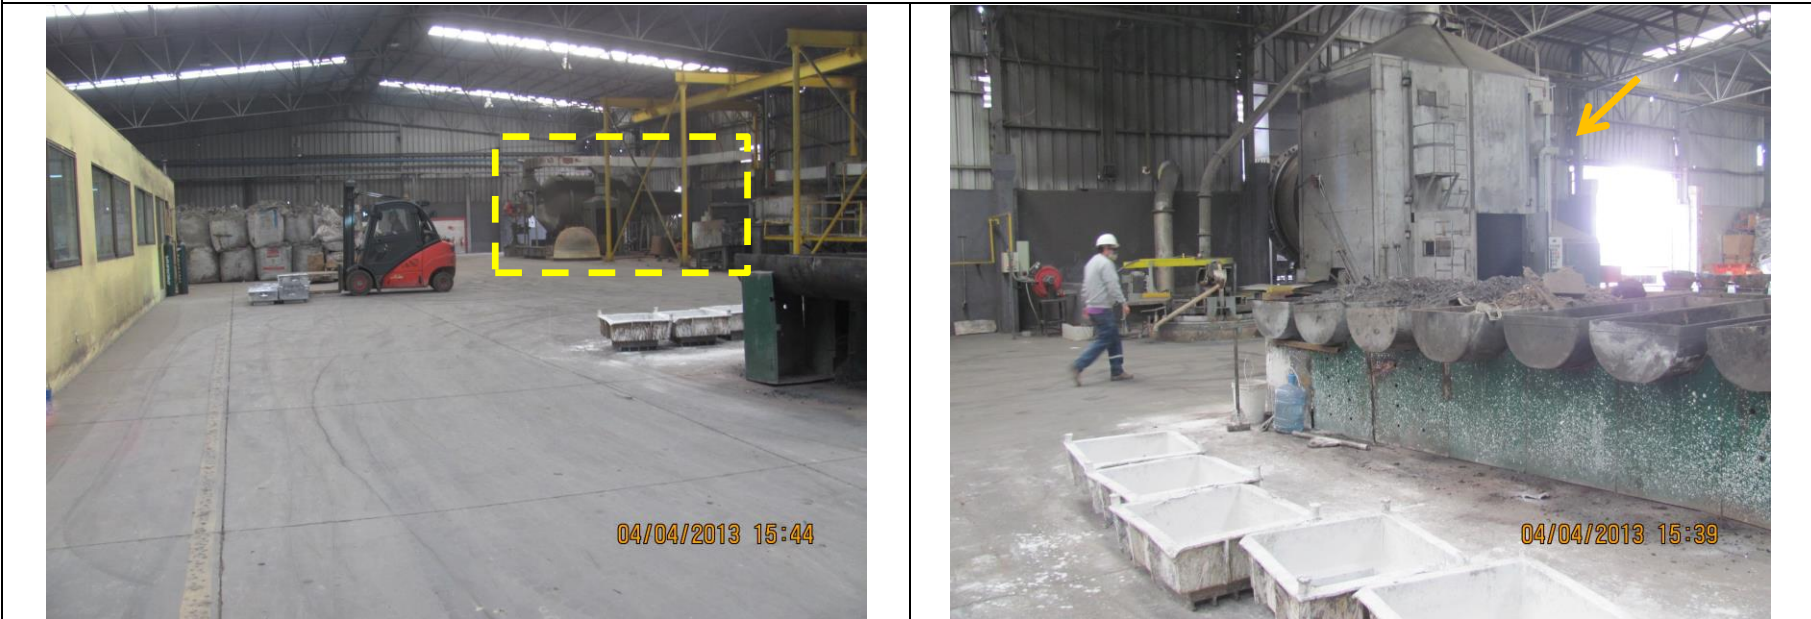
- Existencia de dos hornos de fundición denominados N°1 y N°2. El horno N°1 es de origen indio y cuenta con un quemador frontal que se ubica a la entrada del horno. Se encuentra detenido desde hace dos años y funciona como respaldo del horno N°2.
- El horno N°2 es de origen mexicano y posee una tecnología distinta al primero, contando con un quemador en la parte posterior de salida de gases de combustión del horno, con un ventilador de combustión para la conducción de gases y sistemas decantadores. Al momento de la inspección se encuentra en operación en base a gas licuado de petróleo (GLP).
- El horno N°1 y el horno N°2 comparten un mismo sistema de control de emisiones en donde los gases son capturados por un ventilador y filtro de manga, ubicados en el exterior del área de fundición, para finalmente ser evacuados a la atmósfera a través de una chimenea.

En relación a los hechos constatados, éstos corresponden a parte de las modificaciones al proyecto presentadas por Tecnorec S.A. en solicitud de pertinencia de ingreso al SEIA (Carta del 13.04.2012, página 10) y respecto a las cuales el SEA V Región indicó que deberían ingresar a evaluación ambiental (Carta N°467/2012).

<b>Fotografía 14.</b>	<b>Fecha :</b> 4 de abril de 2013	<b>Fotografía 15.</b>	<b>Fecha :</b> 4 de abril de 2013
<b>Coordenadas WGS84</b>	<b>Norte:</b> 6.282.976 <b>Este:</b> 262.275	<b>Coordenadas WGS84</b>	<b>Norte:</b> 6.282.976 <b>Este:</b> 262.275
<b>Descripción Medio de Prueba:</b> Horno de fundición N°1.		<b>Descripción Medio de Prueba:</b> Horno de fundición N°2.

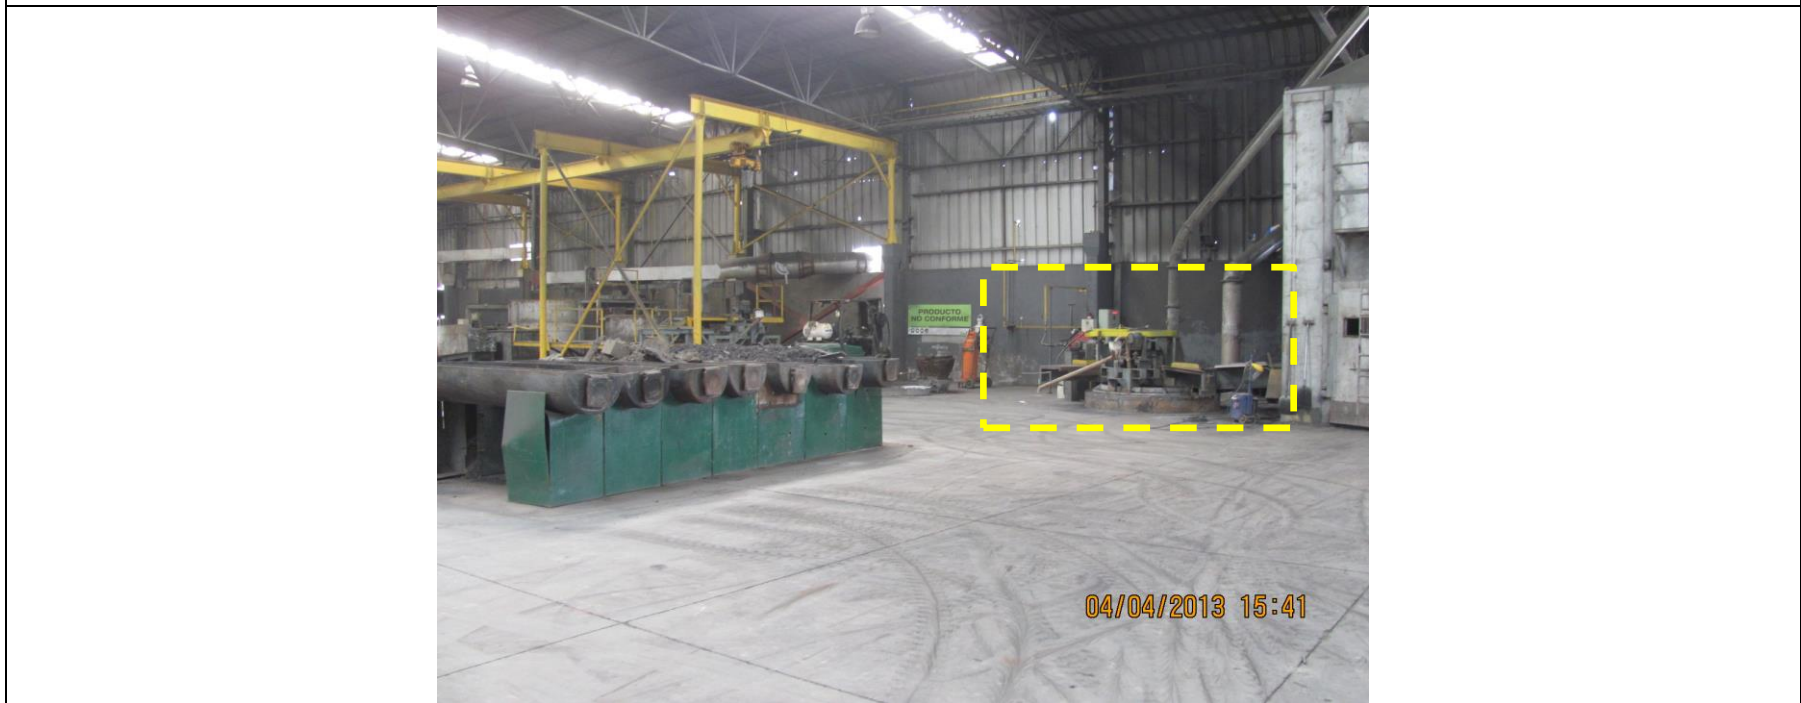
a. Existencia de un crisol enterrado a un costado del horno N°2. Dicho crisol se encuentra en operación y en el se efectúa el lavado de las impurezas de plomo. En relación a este hecho constatado, corresponde a una de las modificaciones al proyecto presentadas por Tecnorec S.A. en solicitud de pertinencia de ingreso al SEIA (Carta del 13.04.2012, página 10) y respecto a las cuales el SEA Región de Valparaíso indicó que deberían ingresar al procedimiento de evaluación ambiental (Carta N°467/2012).

<b>Fotografía 16.</b>	<b>Fecha :</b> 4 de abril de 2013	
<b>Coordenadas WGS84</b>	<b>Norte:</b> 6.282.976	<b>Este:</b> 262.275
<b>Descripción Medio de Prueba:</b> Crisol enterrado a un costado de horno N°2.

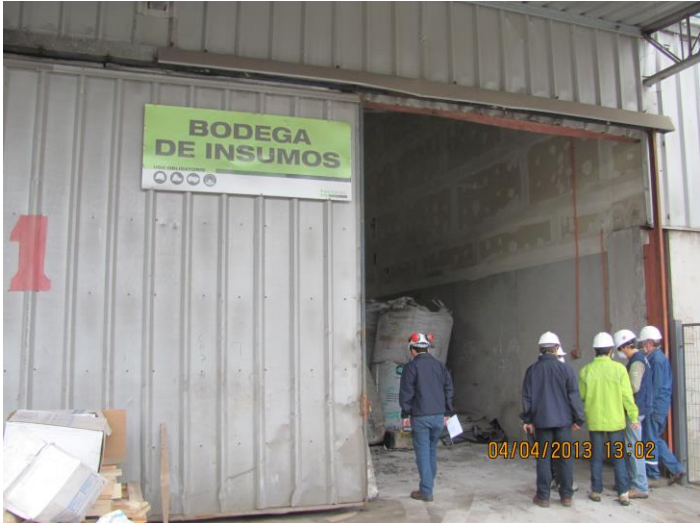
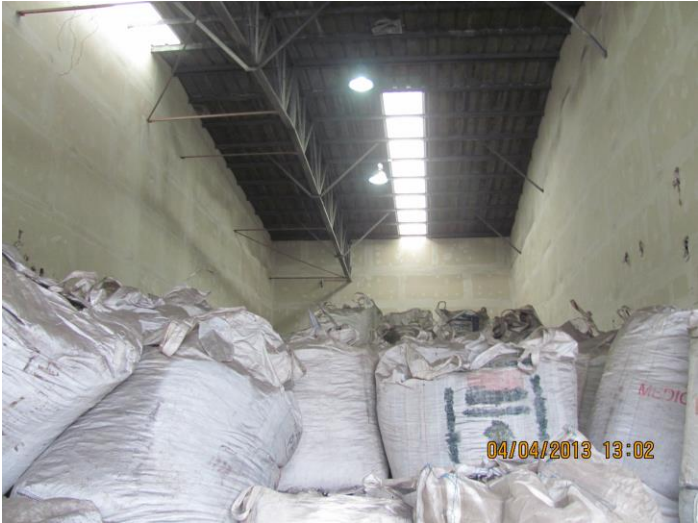
a. Se constata el almacenamiento temporal de chips de polipropileno en maxisacos en la bodega de insumos; en el costado norte de la piscina de aguas lluvias; en el sector oriente exterior de la bodega de escoria bajo techo; y en sala de fundición. Se consultó sobre este hecho a la encargada de la instalación Johana Jorquera, quien señaló que la situación observada se debe a exigencia realizada por la SEREMI de Salud en 2012, en orden a retener los chips de polipropileno a objeto de verificar su no peligrosidad. En ese sentido, agregó, que la capacidad de almacenamiento de la bodega se encuentra saturada, por lo que se acopian sacos en distintos sectores.			
<b>Registros</b>

<b>Fotografía 17.</b>		<b>Fecha :</b> 4 de abril de 2013	
<b>Coordenadas WGS84</b>	<b>Norte:</b> -----	<b>Este:</b> -----	
<b>Descripción Medio de Prueba:</b> Almacenamiento de chips de polipropileno en maxisacos en bodega de insumos.		<b>Descripción Medio de Prueba:</b> Almacenamiento de chips de polipropileno en maxisacos en bodega de insumos.

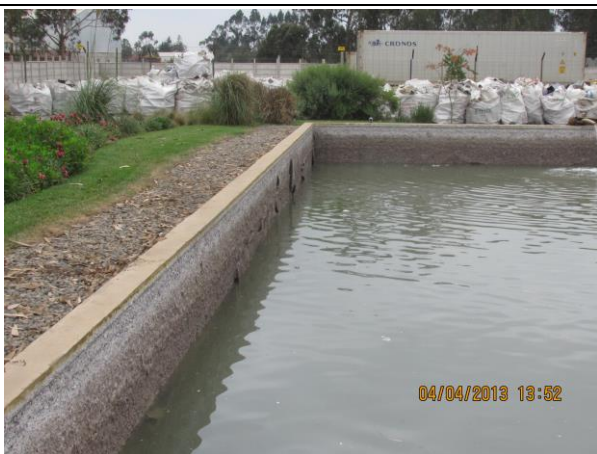
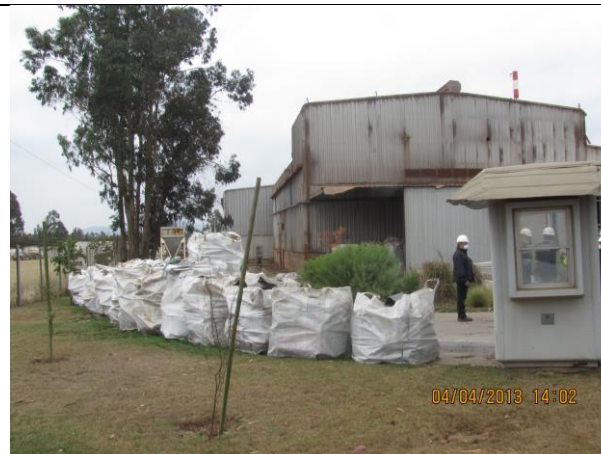
<b>Fotografía 19.</b>	<b>Fecha :</b> 4 de abril de 2013		<b>Fotografía 20.</b>	<b>Fecha :</b> 4 de abril de 2013	
<b>Coordenadas WGS84</b>	<b>Norte:</b> 6.283.047	<b>Este:</b> 262.239	<b>Coordenadas WGS84</b>	<b>Norte:</b> 6.283.047	<b>Este:</b> 262.239
<b>Descripción Medio de Prueba:</b> Almacenamiento de chips de polipropileno en maxisacos en sector norte de la piscina de aguas lluvias.			<b>Descripción Medio de Prueba:</b> Chips de polipropileno en maxisacos, almacenados en sector norte de la piscina de aguas lluvias.

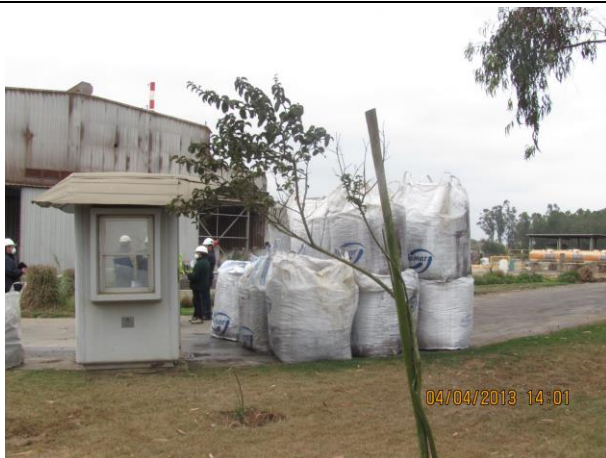
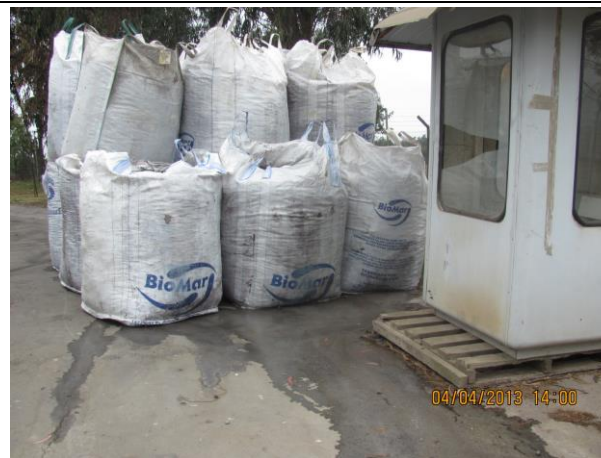
<b>Fotografía 21.</b>	<b>Fecha :</b> 4 de abril de 2013		<b>Fotografía 22.</b>	<b>Fecha :</b> 4 de abril de 2013	
<b>Coordenadas WGS84</b>	<b>Norte:</b> 6.283.042	<b>Este:</b> 262.222	<b>Coordenadas WGS84</b>	<b>Norte:</b> 6.283.042	<b>Este:</b> 262.222
<b>Descripción Medio de Prueba:</b> Chips de polipropileno en maxisacos, almacenados en sector norte de la piscina de aguas lluvias.			<b>Descripción Medio de Prueba:</b> En la fotografía N°22 se muestran sacos con chips polipropileno, ubicados a la derecha de la caseta indicada en la fotografía N°21, con escurrimiento de líquidos.

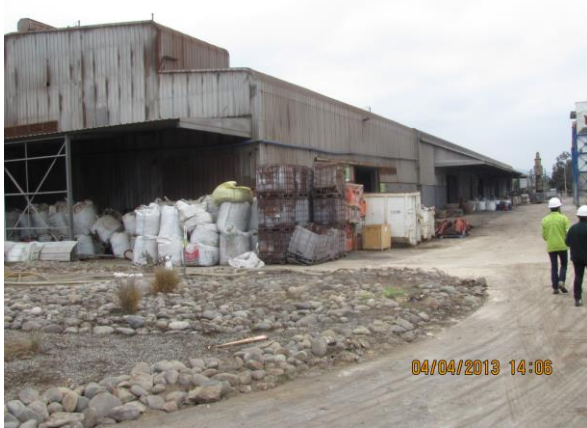
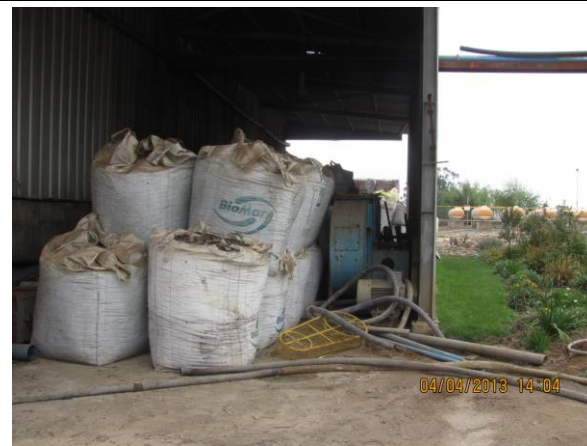
<b>Fotografía 23.</b>	<b>Fecha :</b> 4 de abril de 2013	
<b>Coordenadas WGS84</b>	<b>Norte:</b> 6.283.011	<b>Este:</b> 262.235
<b>Descripción Medio de Prueba:</b> Almacenamiento de chips de polipropileno en sector oriente exterior de la bodega de escoria, bajo techo.

<b>Fotografía 24.</b>	<b>Fecha :</b> 4 de abril de 2013	
<b>Coordenadas WGS84</b>	<b>Norte:</b> 6.283.011	<b>Este:</b> 262.235
<b>Descripción Medio de Prueba:</b> Almacenamiento de chips de polipropileno en sector oriente exterior de la bodega de escoria, bajo techo.

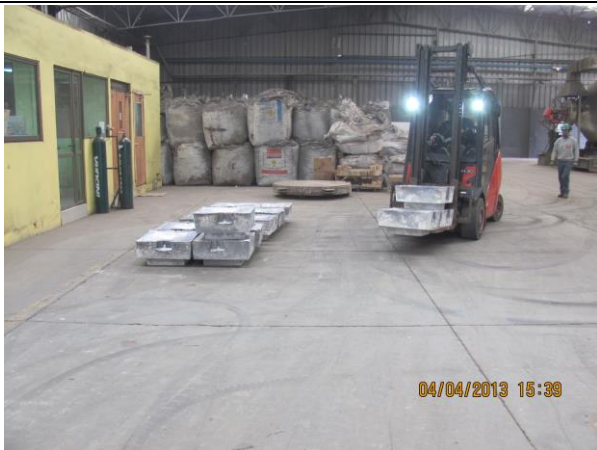
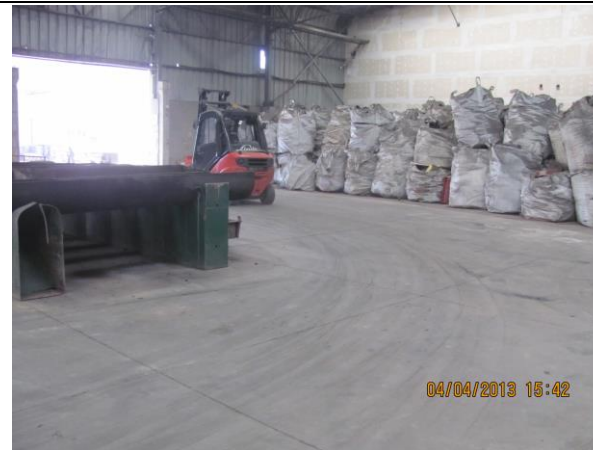
<b>Fotografía 25.</b>	<b>Fecha :</b> 4 de abril de 2013	
<b>Coordenadas WGS84</b>	<b>Norte:</b> 6.282.976	<b>Este:</b> 262.275
<b>Descripción Medio de Prueba:</b> Almacenamiento de chips de polipropileno en maxisacos al interior del área de fundición y refinación.

<b>Fotografía 26.</b>	<b>Fecha :</b> 4 de abril de 2013	
<b>Coordenadas WGS84</b>	<b>Norte:</b> 6.282.976	<b>Este:</b> 262.275
<b>Descripción Medio de Prueba:</b> Almacenamiento de chips de polipropileno en maxisacos al interior del área de fundición y refinación.

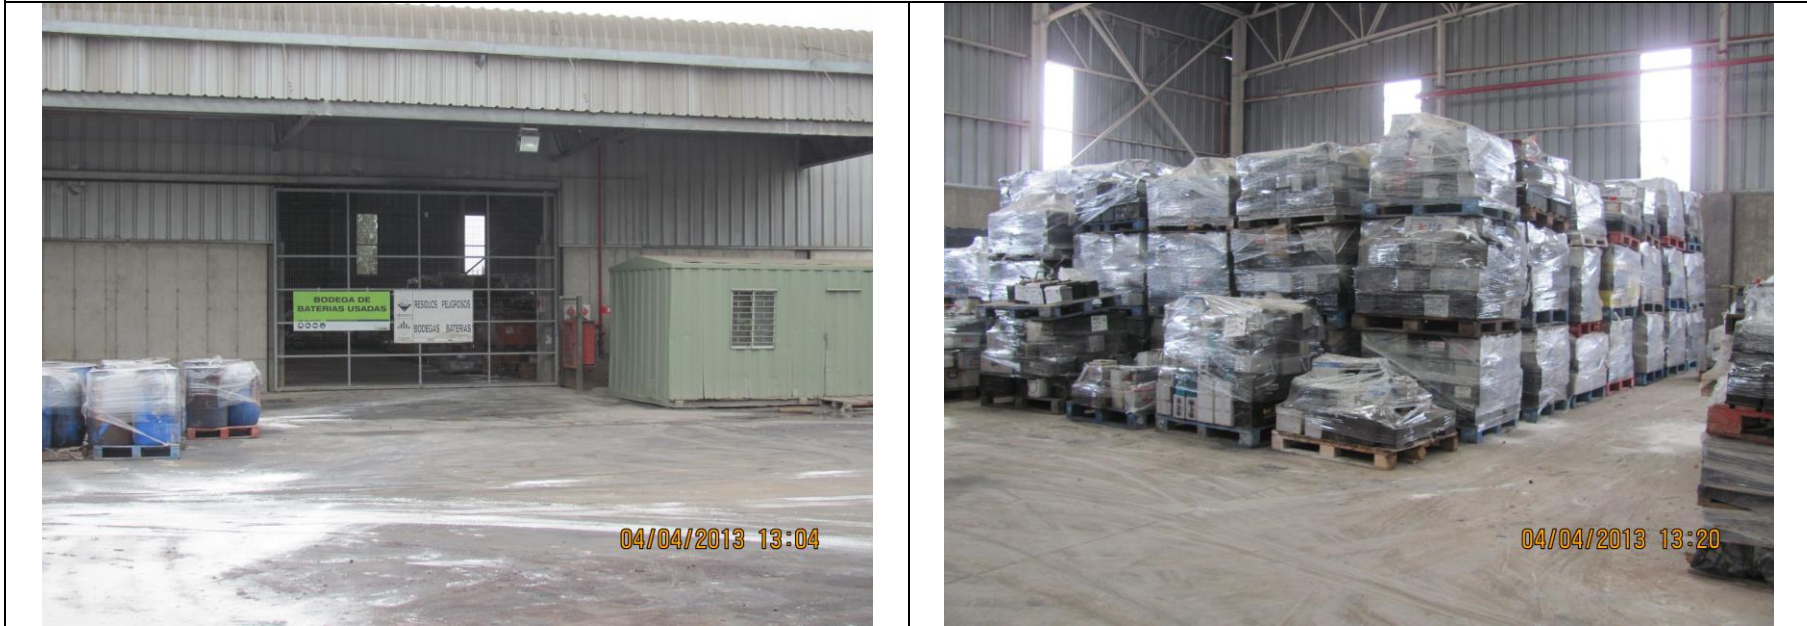
a. Se constata el almacenamiento de baterías en pallets de madera en su mayoría y en forma minoritaria en bins plásticos, en la bodega de baterías usadas. Al interior de la bodega, se aprecia almacenamiento de baterías sobre pallets de madera y recubiertas con película de plástico transparente. Se observan algunos bins plásticos deteriorados.

<b>Fotografía 27.</b>	<b>Fecha :</b> 4 de abril de 2013	<b>Fotografía 28.</b>	<b>Fecha :</b> 4 de abril de 2013
<b>Coordenadas WGS84</b>	<b>Norte:</b> 6.282.972	<b>Este:</b> 262.356	<b>Coordenadas WGS84</b>
			<b>Norte:</b> 6.282.972
			<b>Este:</b> 262.356
<b>Descripción Medio de Prueba:</b> Frontis de la bodega de almacenamiento de baterías usadas.		<b>Descripción Medio de Prueba:</b> Baterías almacenadas sobre pallets de madera.

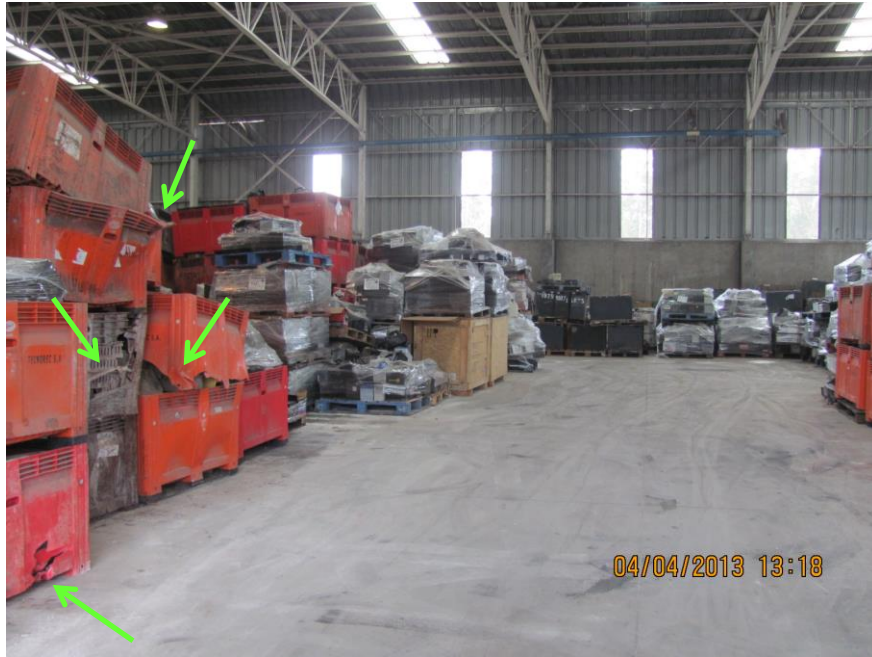
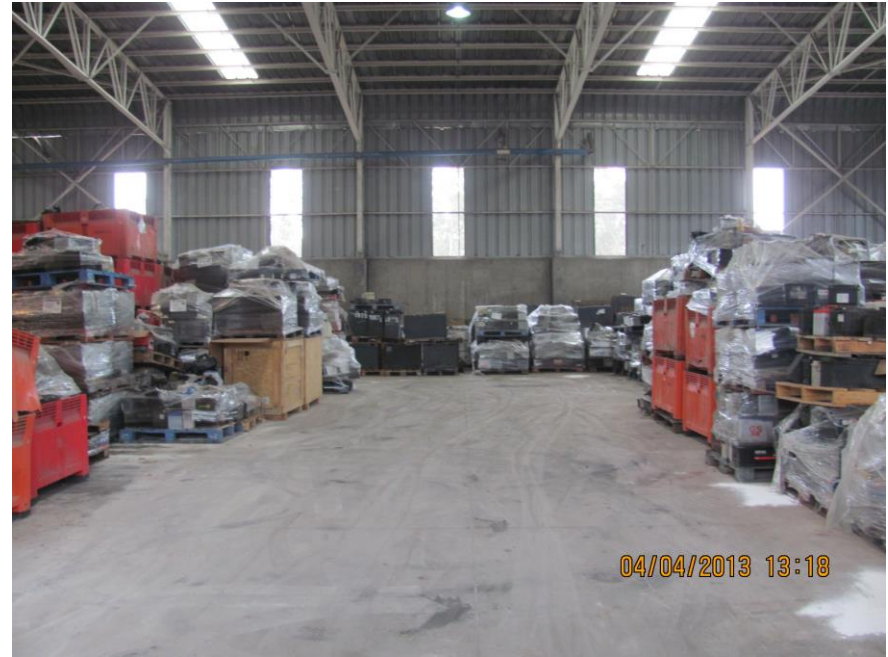
<b>Fotografía 29.</b>		<b>Fecha :</b> 4 de abril de 2013		<b>Fotografía 30.</b>		<b>Fecha :</b> 4 de abril de 2013	
<b>Coordenadas WGS84</b>		<b>Norte:</b> 6.283.011	<b>Este:</b> 262.235	<b>Coordenadas WGS84</b>		<b>Norte:</b> 6.283.011	<b>Este:</b> 262.235
<b>Descripción Medio de Prueba:</b> Almacenamiento de baterías en bins de plástico de color naranja y rojo deteriorados.				<b>Descripción Medio de Prueba:</b> Almacenamiento de baterías en bins de plástico y en pallets de madera.

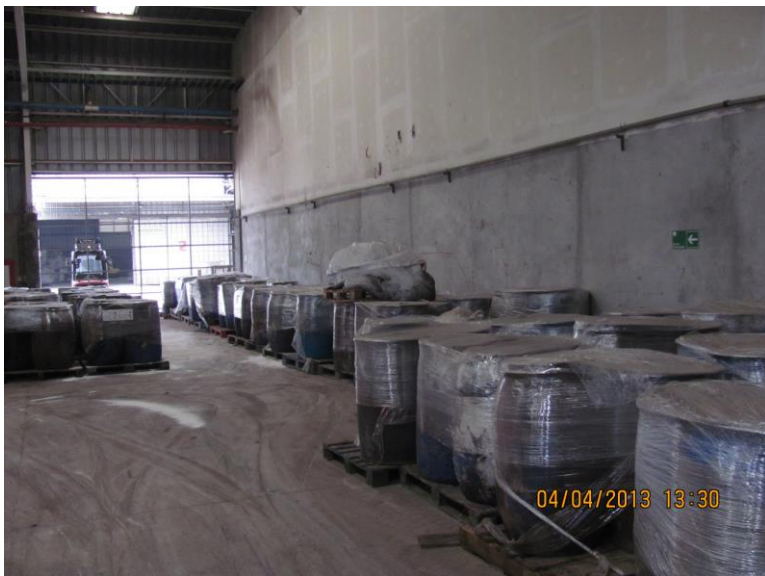
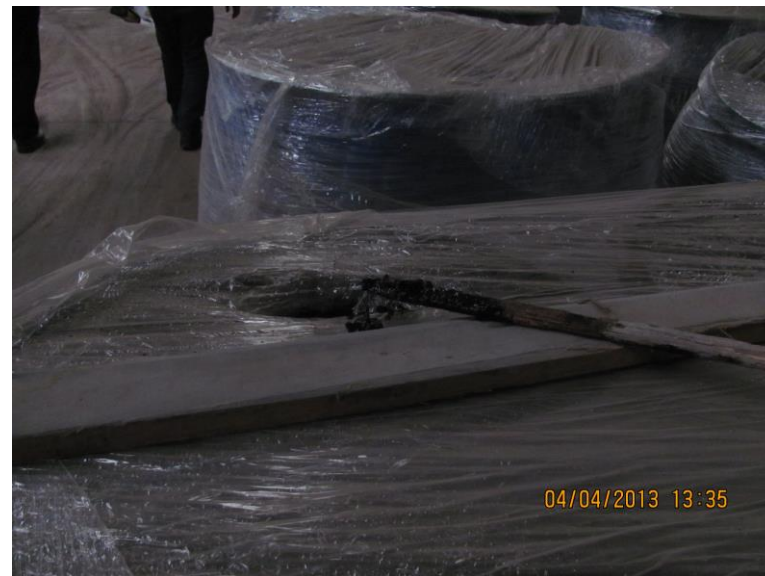
<b>Fotografía 33.</b>	<b>Fecha :</b> 4 de abril de 2013		<b>Fotografía 34.</b>	<b>Fecha :</b> 4 de abril de 2013	
<b>Coordenadas WGS84</b>	<b>Norte:</b> 6.283.011	<b>Este:</b> 262.235	<b>Coordenadas WGS84</b>	<b>Norte:</b> 6.283.011	<b>Este:</b> 262.235
<b>Descripción Medio de Prueba:</b> Almacenamiento de tambores plásticos con pasta de plomo en su interior, sobre pallets de madera.			<b>Descripción Medio de Prueba:</b> Pasta de plomo.

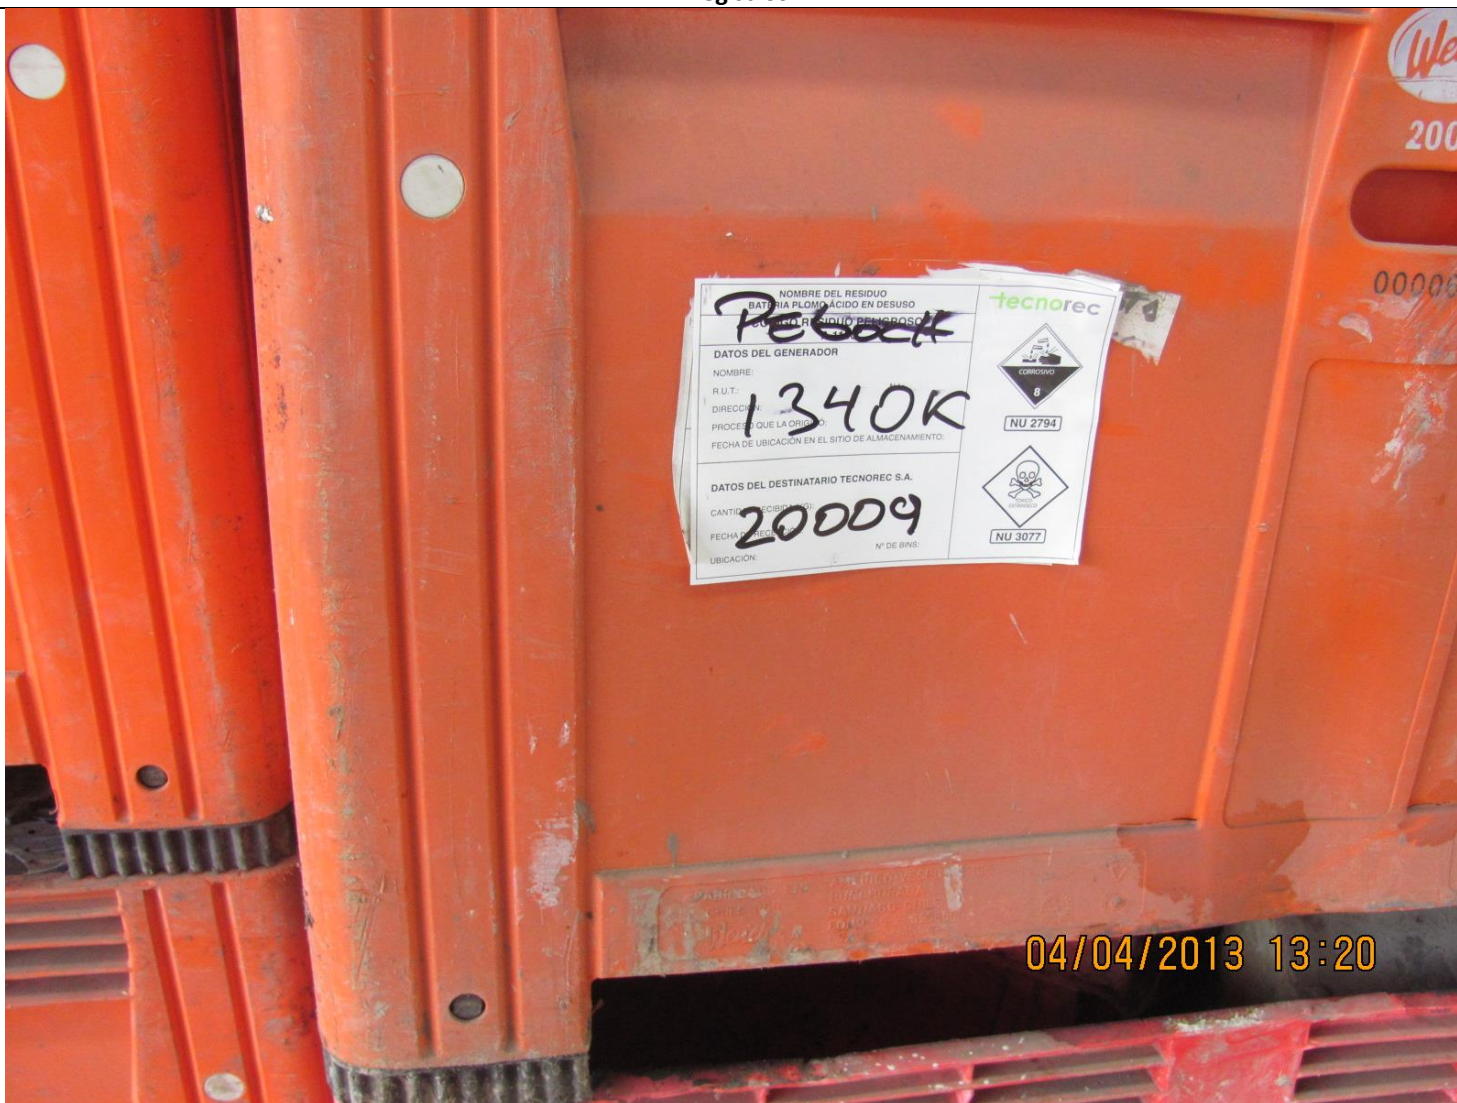
<b>Número de Hecho Constatado:</b> 11	<b>Estación:</b> 3
<b>Exigencia:</b> <i>“Además, dado que las baterías corresponden a residuos peligrosos, las actividades señaladas anteriormente darán cumplimiento a lo que se establece en la normativa vigente aplicable, es decir, en el D.S. Nº 148/2003 del MINSAL...” (RCA N°1033/2008, Considerando 3.7.5 a.3).</i>	
<b>Hecho(s) constatado(s) durante la fiscalización:</b>	
a. Se aprecian rótulos sin información de origen en los acopios de baterías en pallets y bins, de acuerdo a lo establecido en el D.S. Nº148/2003 MINSAL. En torno a este hecho, en general, se aprecia que el área de almacenamiento de baterías carece de un orden pre-establecido y no existe demarcación de vías de circulación y pasillos.

<b>Fotografía 35.</b>	<b>Fecha :</b> 4 de abril de 2013	
<b>Coordenadas WGS84</b>	<b>Norte:</b> 6.282.972	<b>Este:</b> 262.356
<b>Descripción Medio de Prueba:</b> Rótulos sin información de origen en los acopios de baterías en bins.
