**INFORME DE FISCALIZACIÓN AMBIENTAL  
TOMO I**

**INSPECCIÓN AMBIENTAL**

**PLANTA DE RECICLAJE DE BATERIAS TECNOREC**

**DFZ-2013-388-V-RCA-IA**

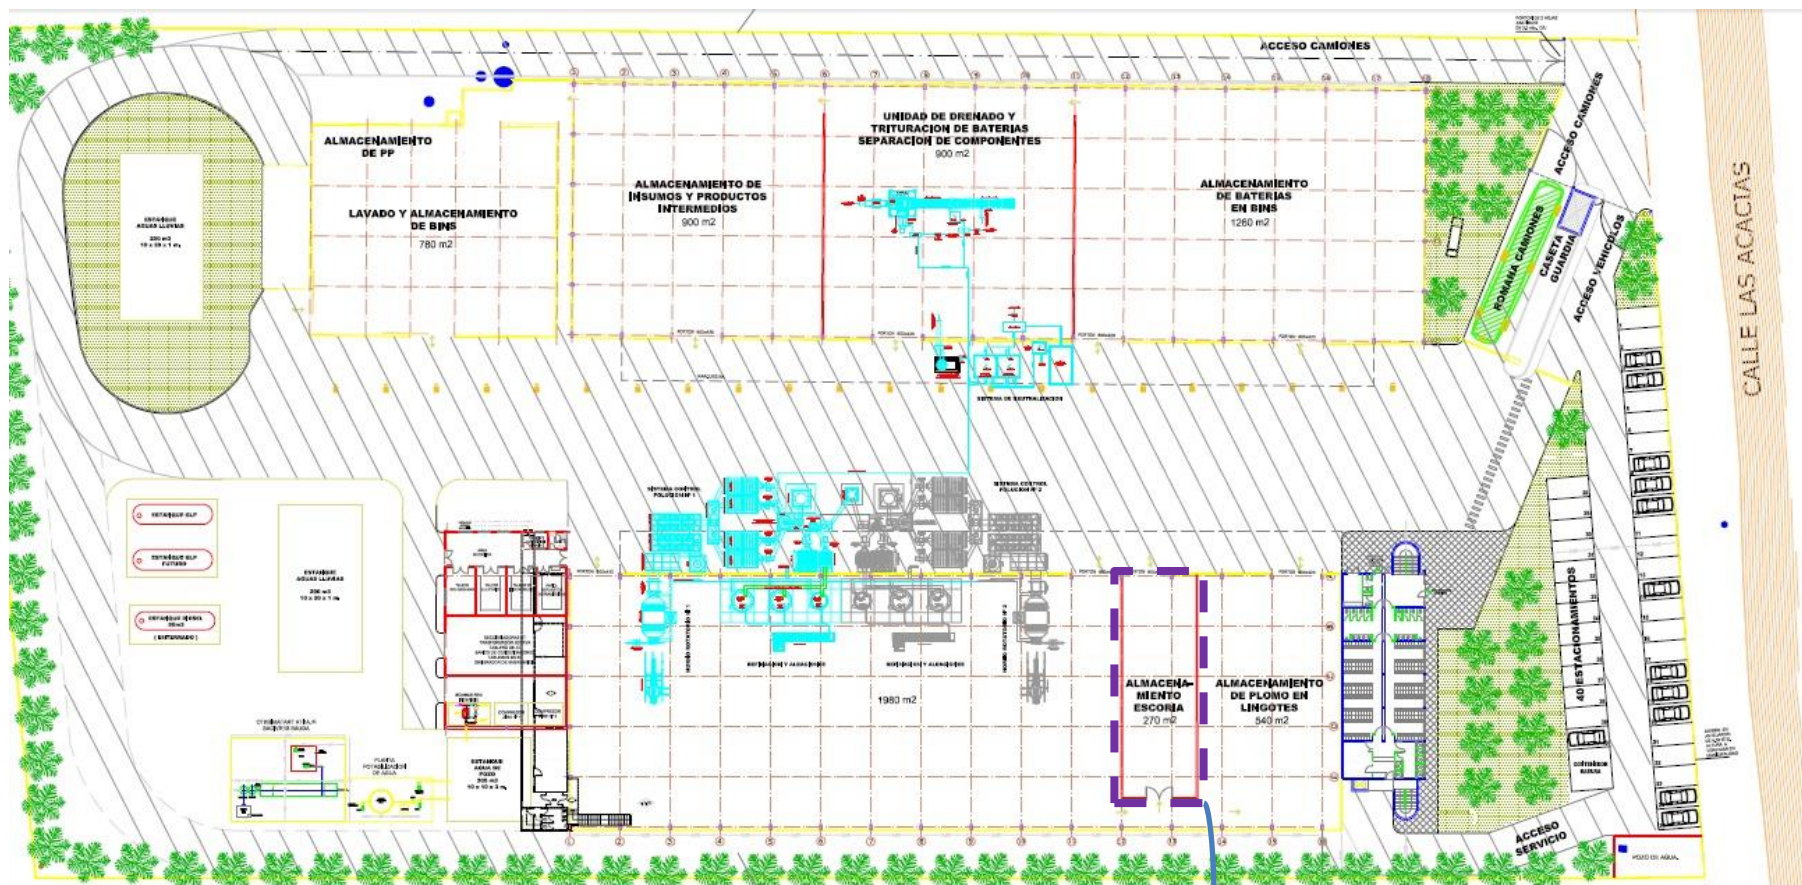
Fuente: Adenda 1, Anexo 1, Plano N°1, DIA Proyecto "Planta de Reciclaje de Baterías – EMASA".

<b>Número de Hecho Constatado: 13</b>	<b>Estación: 5</b>
<b>Exigencia:</b> En el Adenda N° 1, Anexo N° 1, en el Plano N° 1, se muestra Lay Out General de las instalaciones asociadas a la ejecución del proyecto” (RCA N°1033/2008, Considerando 3.4.2 b.3).	
<b>Hecho(s) constatado(s) durante la fiscalización:</b> a. Conforme al análisis posterior de los registros de georreferenciación obtenidos en terreno, se observa que la bodega de residuos peligrosos se encuentra emplazada en un sector distinto a aquel establecido en el Adenda N°1, Anexo N°1, Plano N°1, al cual hace referencia el considerando 3.2.3 de la RCA N°1033/2008. De acuerdo a dicho plano y al considerando 3.2.2 de la RCA, el almacenamiento de residuos peligrosos que aparece graficado como almacenamiento de escorias debe estar emplazado al interior del Galpón N°2, entre las áreas de refinación-aleaciones y almacenamiento de plomo en lingotes (ver figura página siguiente). Lo observado en terreno da cuenta que el área de almacenamiento de residuos sólidos peligrosos se encuentra ubicada, en un sector destinado al lavado y almacenamiento de bins al interior del Galpón N°1, según el Plano N°1 antes referido.

Lugar de localización de la bodega de residuos peligrosos, según Plano N°1.

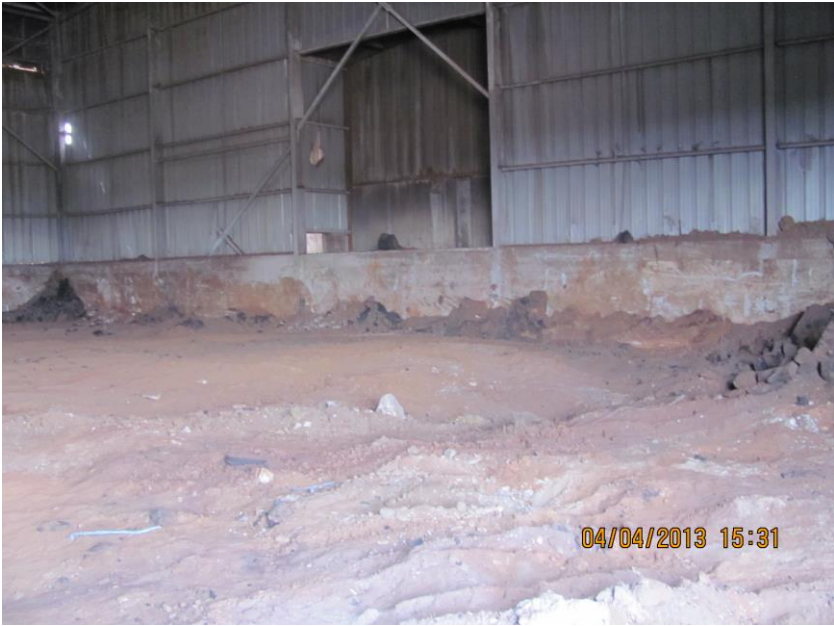
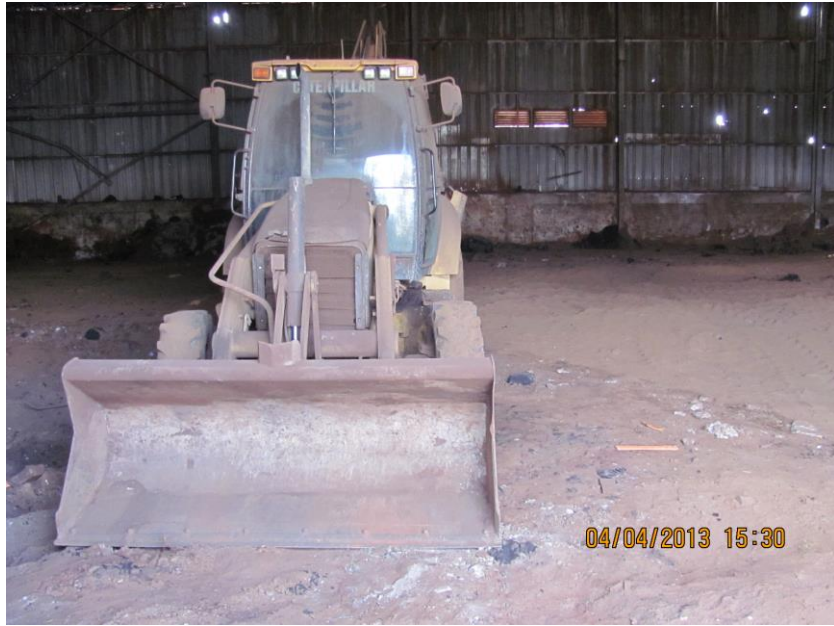
a. El área de almacenamiento de residuos peligrosos posee un piso no liso, de tierra, sobre el cual se depositan distintos residuos sólidos, observándose además una retroexcavadora para efectuar movimientos de residuos. El acceso a la bodega presenta evidencias de residuos sólidos arrastrados desde el interior de la misma.			
<b>Registros</b>

<b>Fotografía 36.</b>	<b>Fecha :</b> 4 de abril de 2013	<b>Fotografía 37.</b>	<b>Fecha :</b> 4 de abril de 2013
<b>Coordenadas WGS84</b>	<b>Norte:</b> 6.282.994 <b>Este:</b> 262.261	<b>Coordenadas WGS84</b>	<b>Norte:</b> 6.282.994 <b>Este:</b> 262.261
<b>Descripción Medio de Prueba:</b> Interior de la bodega de almacenamiento de residuos sólidos peligrosos.		<b>Descripción Medio de Prueba:</b> Retroexcavadora al interior de la bodega de residuos sólidos peligrosos

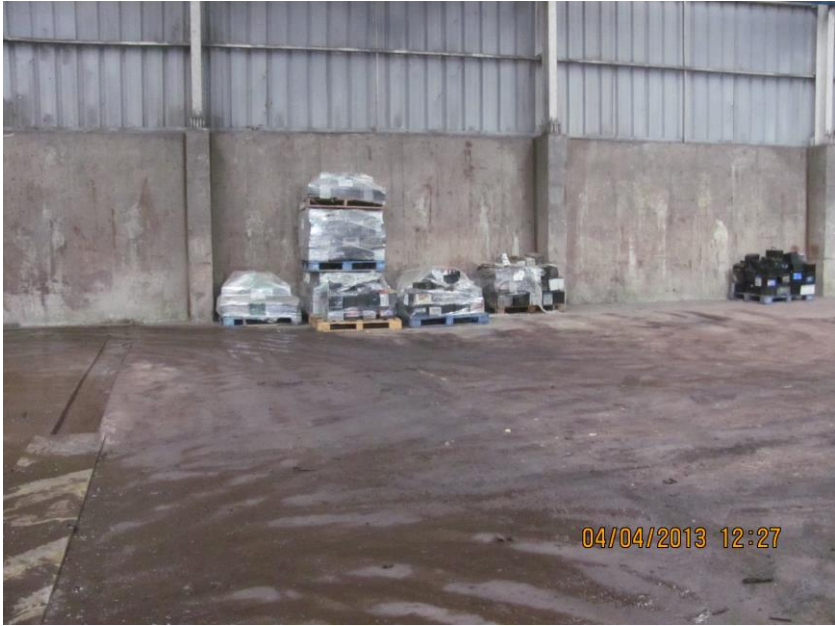
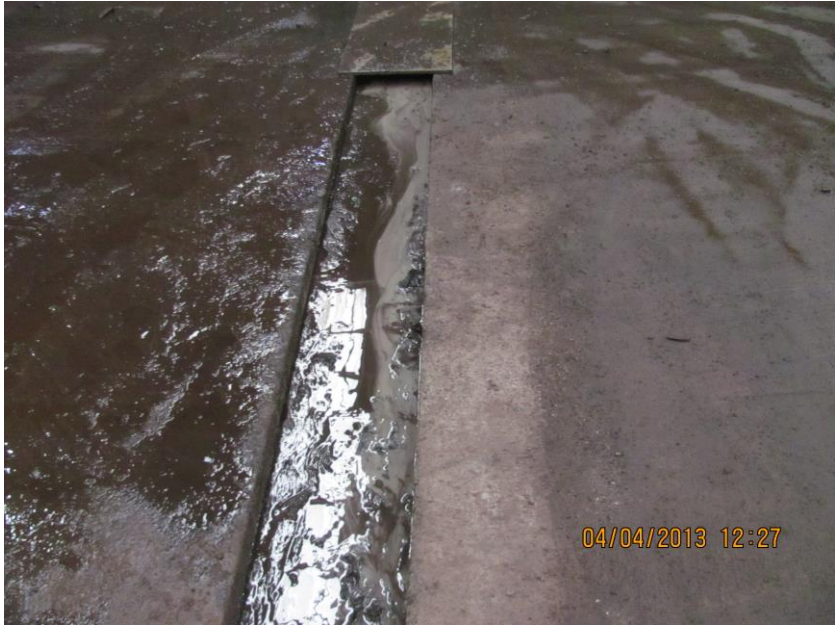
<b>Otros Hecho N°1</b>					
<b>Descripción:</b> Se observan canaletas obstruidas al interior de la unidad de trituración de baterías.					
<b>Registros</b>

<b>Fotografía 1.</b>		<b>Fecha :</b> 4 de abril de 2013		<b>Fotografía 2.</b>	
<b>Coordenadas WGS84</b>		<b>Norte:</b> 6.282.984		<b>Este:</b> 262.319	
<b>Descripción Medio de Prueba:</b> Canaleta obstruida al interior de la unidad de trituración de baterías			<b>Descripción Medio de Prueba:</b> Detalle de la Fotografía N°1.

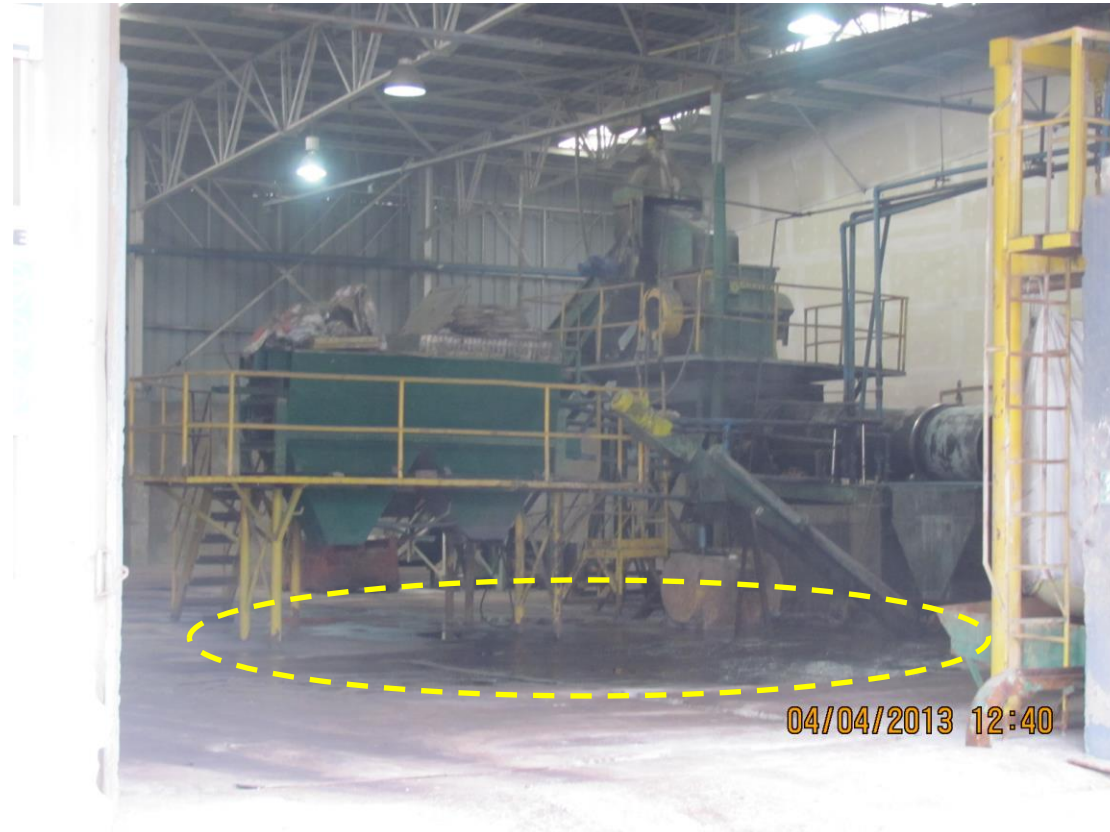
**Fotografía 3.****Fecha:** 4 de abril de 2013**Coordenadas WGS84****Norte:** 6.282.984**Este:** 262.319**Descripción Medio de Prueba:**

Apozamiento de líquidos residuales al interior de la unidad de trituración de baterías.

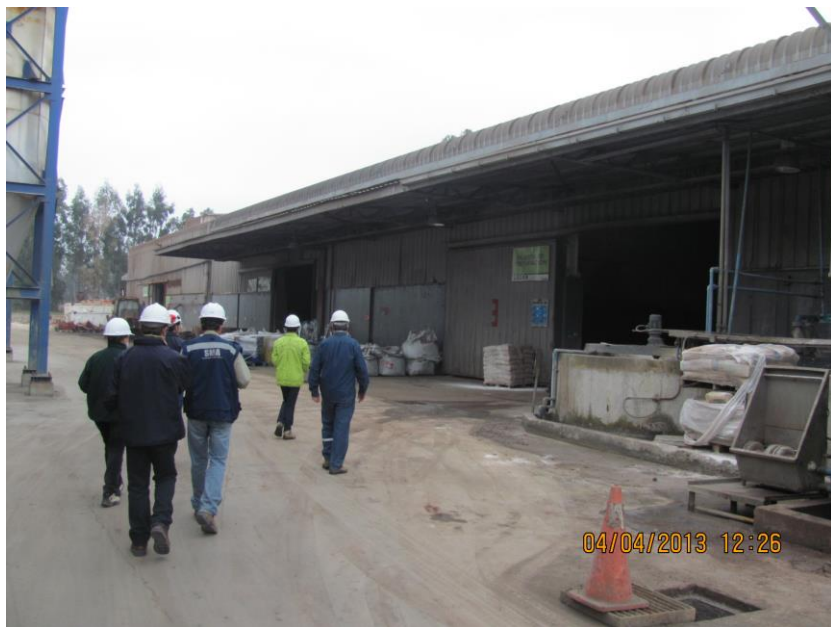
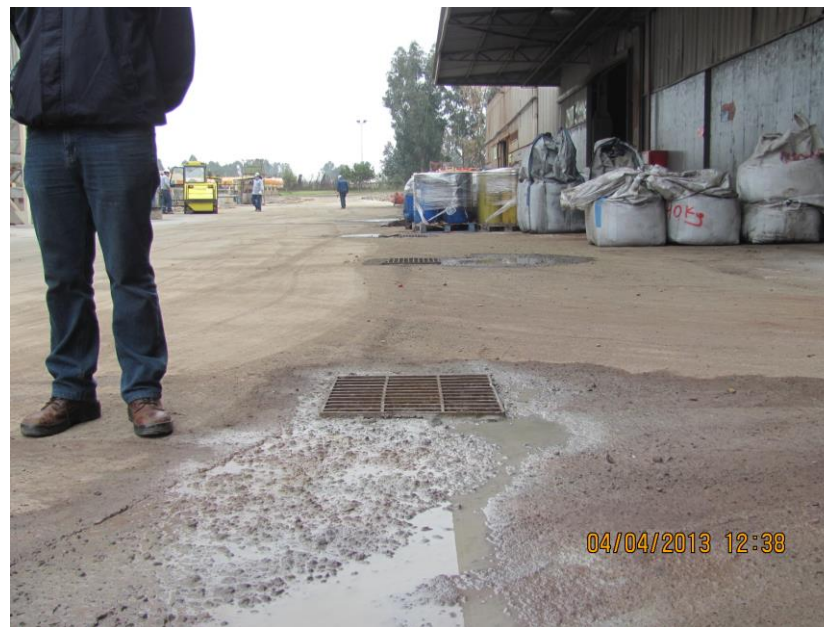
<b>Fotografía 7.</b>	<b>Fecha :</b> 4 de abril de 2013		<b>Fotografía 8.</b>	<b>Fecha :</b> 4 de abril de 2013	
<b>Coordenadas WGS84</b>	<b>Norte:</b> 6.282.981	<b>Este:</b> 262.331	<b>Coordenadas WGS84</b>	<b>Norte:</b> 6.282.981	<b>Este:</b> 262.331
<b>Descripción Medio de Prueba:</b> Evidencia de escurrimiento de líquidos residuales en acceso a bodega de planta de trituración de baterías.			<b>Descripción Medio de Prueba:</b> Acercamiento de fotografía N°7.

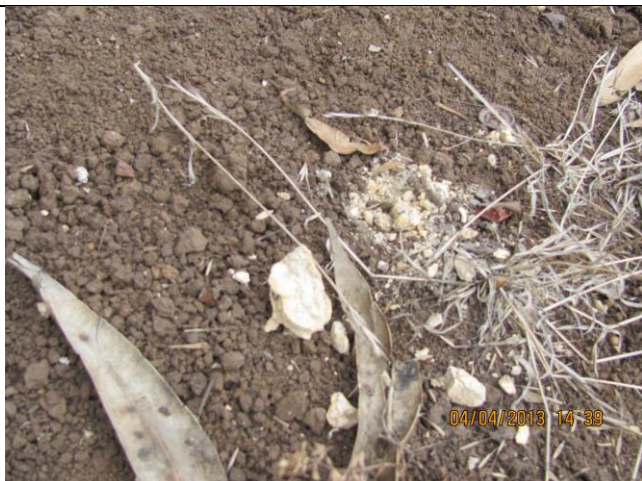
**Fotografía 13.**

Montículo de sólido color ocre observado en el Punto N°2.

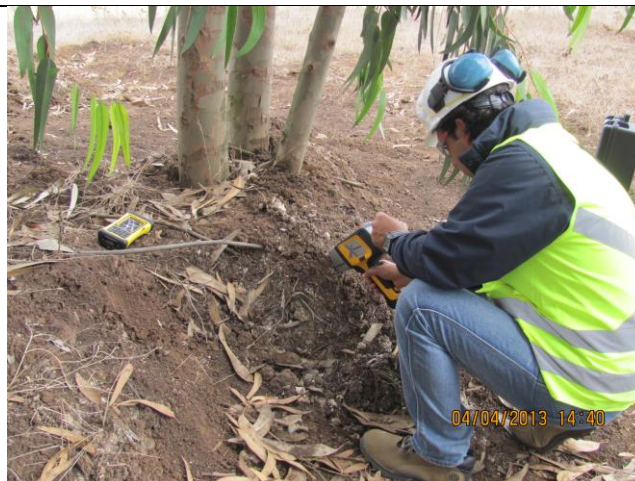
**Fotografía 14.**

Medición con equipo XRF en el Punto N°2.

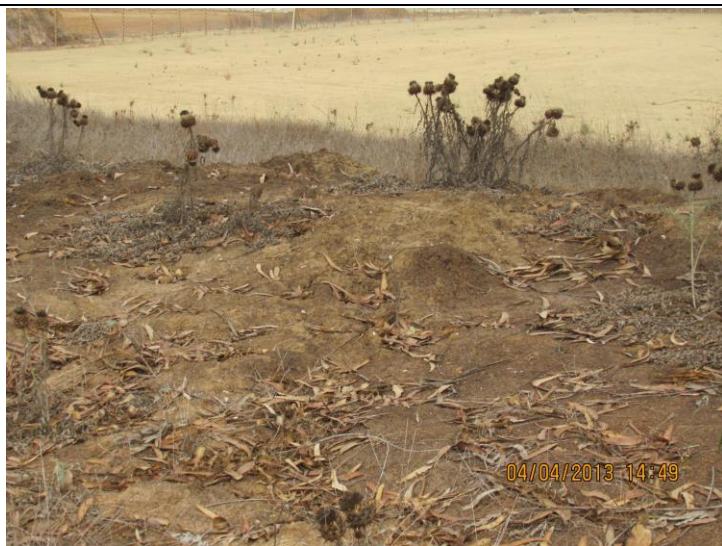
**Fotografía 15.**

Montículos color ocre observados en el Punto N°4.
