INFORME DE FISCALIZACIÓN AMBIENTAL

INSPECCIÓN AMBIENTAL

PLANTEL DE CERDOS SANTA JOSEFINA

DFZ-2013-389-VIII-RCA-IA

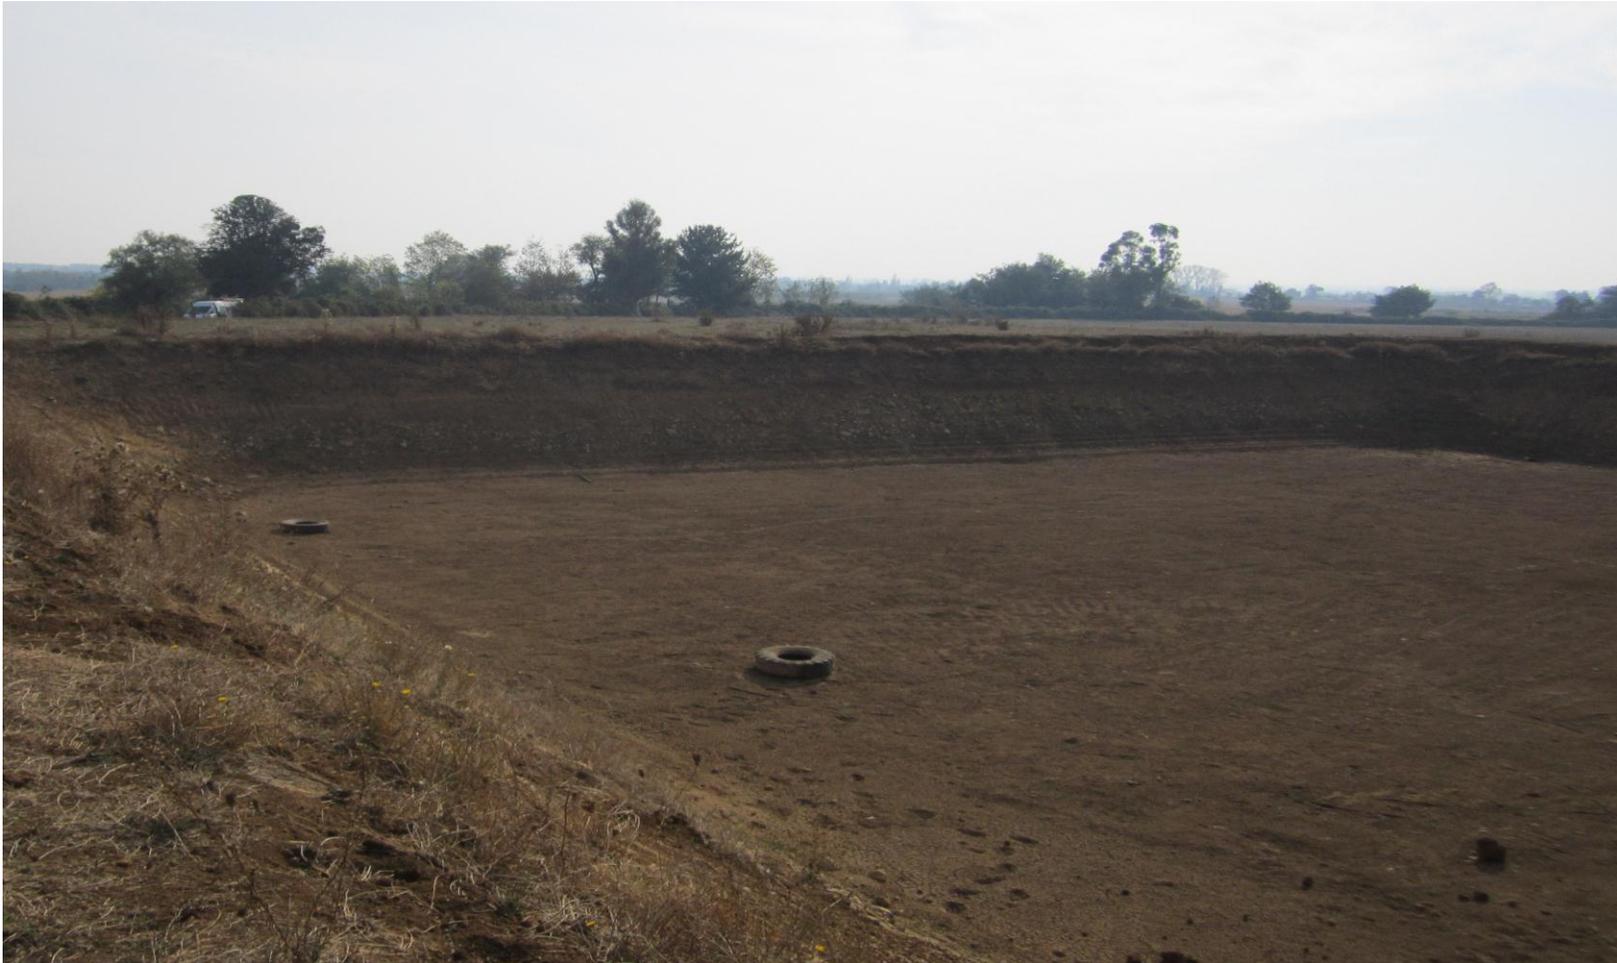
Fotografía 1.

Otros Hecho N°1	Estación: 9 y 10
<p>Descripción:</p> <p>Los fiscalizadores constatan en las coordenadas correspondientes a la estaciones 9 y 10, la ejecución de excavaciones profundas, correspondientes a:</p> <ul style="list-style-type: none">• Una primera excavación ubicada en un pie de monte dentro del predio de la empresa, cuyas dimensiones son de 7x29x40 metros, equivalentes a un volumen útil de 5500 m³, y un volumen máximo de 8120 m³.• Una segunda excavación, cuyas dimensiones aproximadas son de 6x40x40 metros, equivalentes a un volumen útil de aproximadamente 9600 m³. <p>Los fiscalizadores verifican que el material extraído de ambas excavaciones es depositado en un potrero del mismo predio ubicado en una cota más baja, sin aprovechar el suelo removido desde un punto de vista agrícola.</p> <p>De acuerdo a los fiscalizadores, estas obras de excavaciones no han sido evaluadas ambientalmente, y se desconoce oficialmente el destino específico y diseño definitivo que se les dará.</p>

En la fotografía se observa parte de la excavación efectuada en tierra para una posible futura laguna de tratamiento.

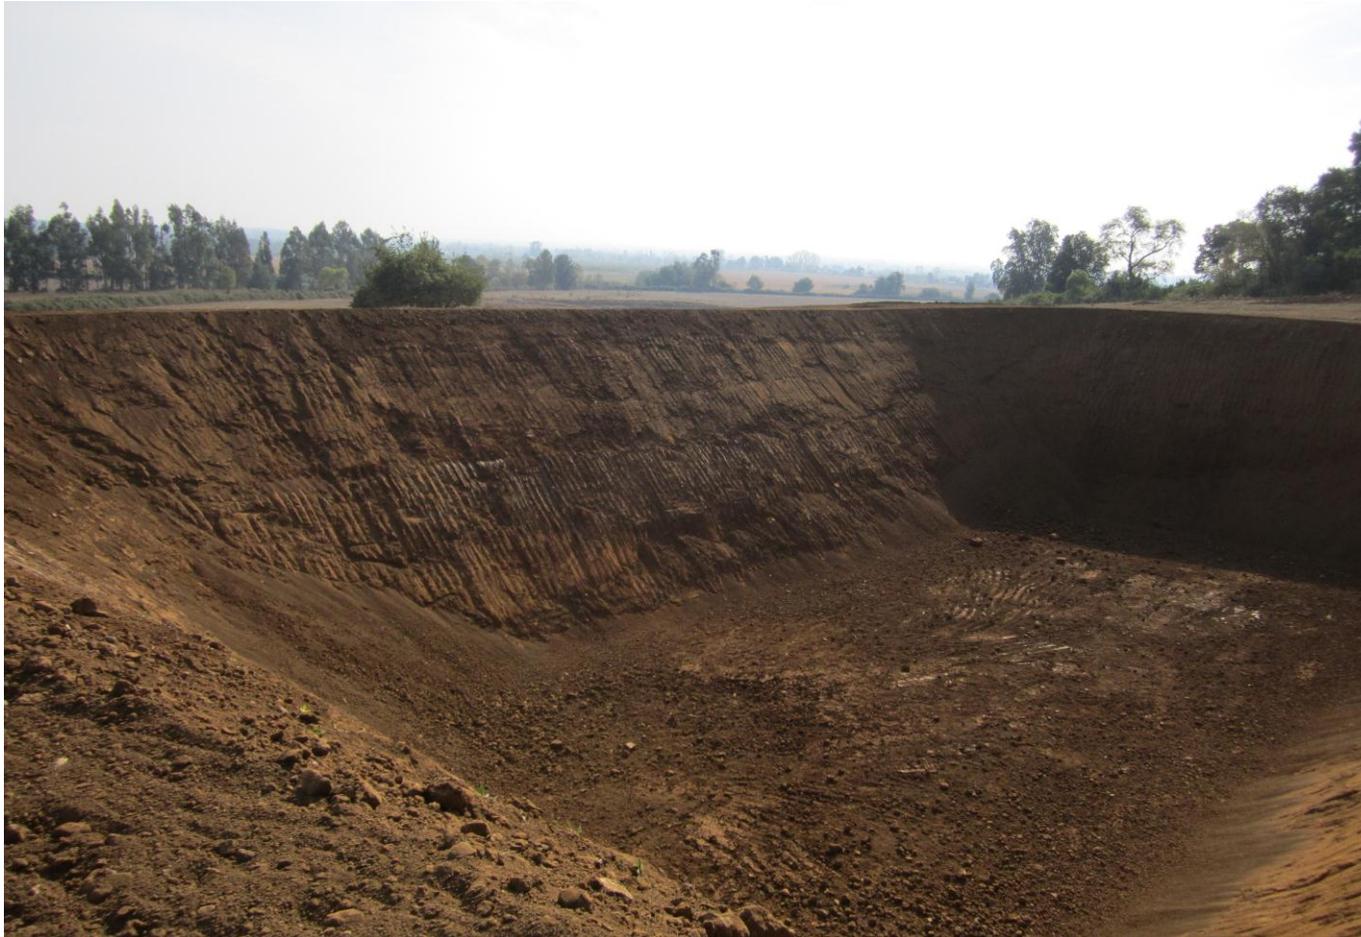
Fotografía 2.

En la fotografía se observa parte de la excavación efectuada en tierra para una posible futura laguna de tratamiento.

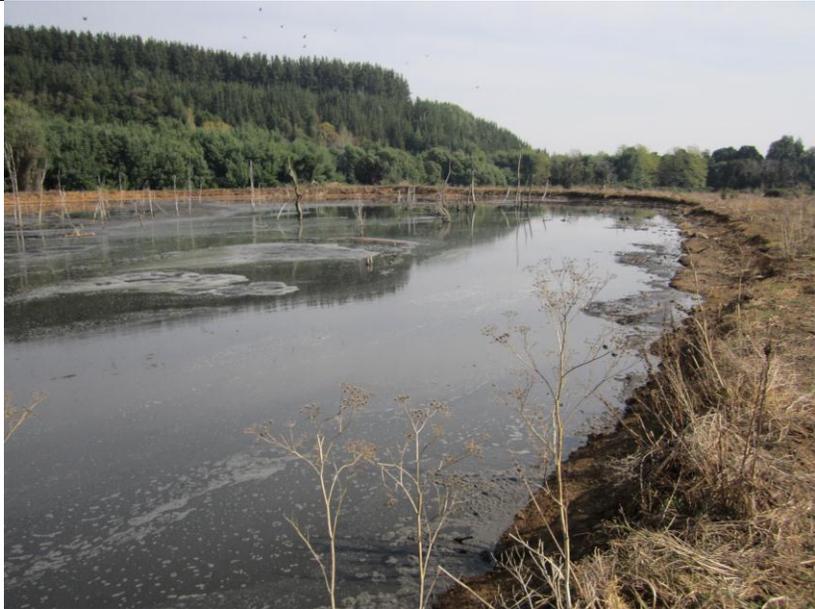
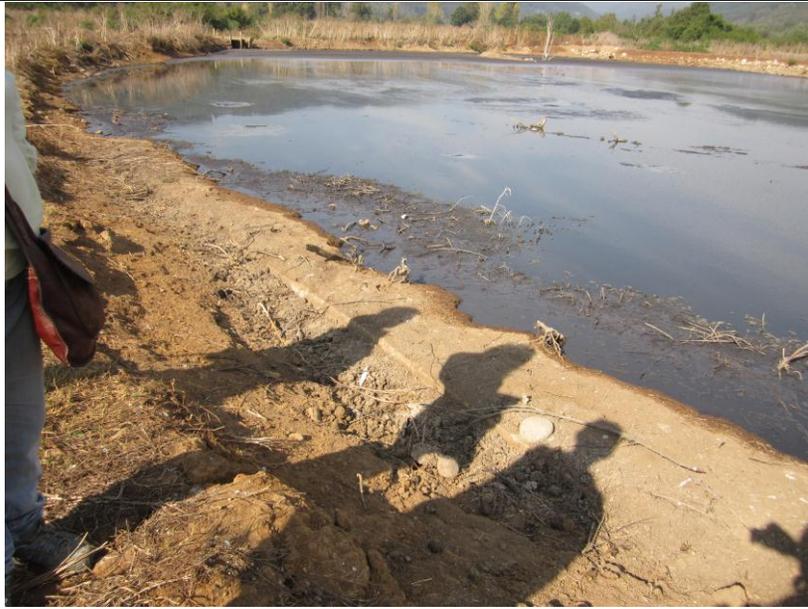
Otros Hechos: 2	Estación: 1 y 11
Hecho(s) constatado(s) durante la fiscalización:	
a. Durante la inspección realizada al establecimiento con fecha 30-04-2013, los fiscalizadores verifican que actualmente no existe un sistema de tratamiento en operación, por lo que el Ril generado en los pabellones es conducido hasta una laguna de acumulación construida sobre el suelo desnudo, sin impermeabilización basal, con una superficie aproximada de 1600 m ² y una profundidad de entre 2 y 3 metros, lo que equivale a 4000 m ³ de capacidad de almacenamiento. El sistema en operación no contempla la separación de las fases líquidas y sólidas del residuo industrial líquido, antes de su descarga a la laguna de acumulación antes descrita, y tampoco contempla un punto de descarga superficial al río Cato.	
Por lo anterior, debido a la inexistencia de sistema de protección basal en el fondo de la laguna de acumulación y la ausencia de un punto de descarga luego de esta unidad de tratamiento, existe riesgo que los residuos líquidos se encuentren infiltrando hacia el subsuelo, pudiendo afectar la napa subterránea. (Ver fotografías 3, 4 y 5)

Fotografía 3.	Fecha : 30-04-2013		Fotografía 4	Fecha : 30-04-2013	
Coordenadas WGS84	Norte: 5.944.991	Este: 254.290	Coordenadas WGS84	Norte: 5.944.991	Este: 254.290
Descripción Medio de Prueba: En la fotografía se observa la laguna de acumulación en operación. No se observa presencia de impermeabilización basal. Se observa presencia de espumas en la superficie del Ril acumulado.			Descripción Medio de Prueba: En la fotografía se observa que la laguna consiste en un agujero hecho en suelo desnudo. Los residuos líquidos se encuentran acumulados hasta el borde de esta laguna.

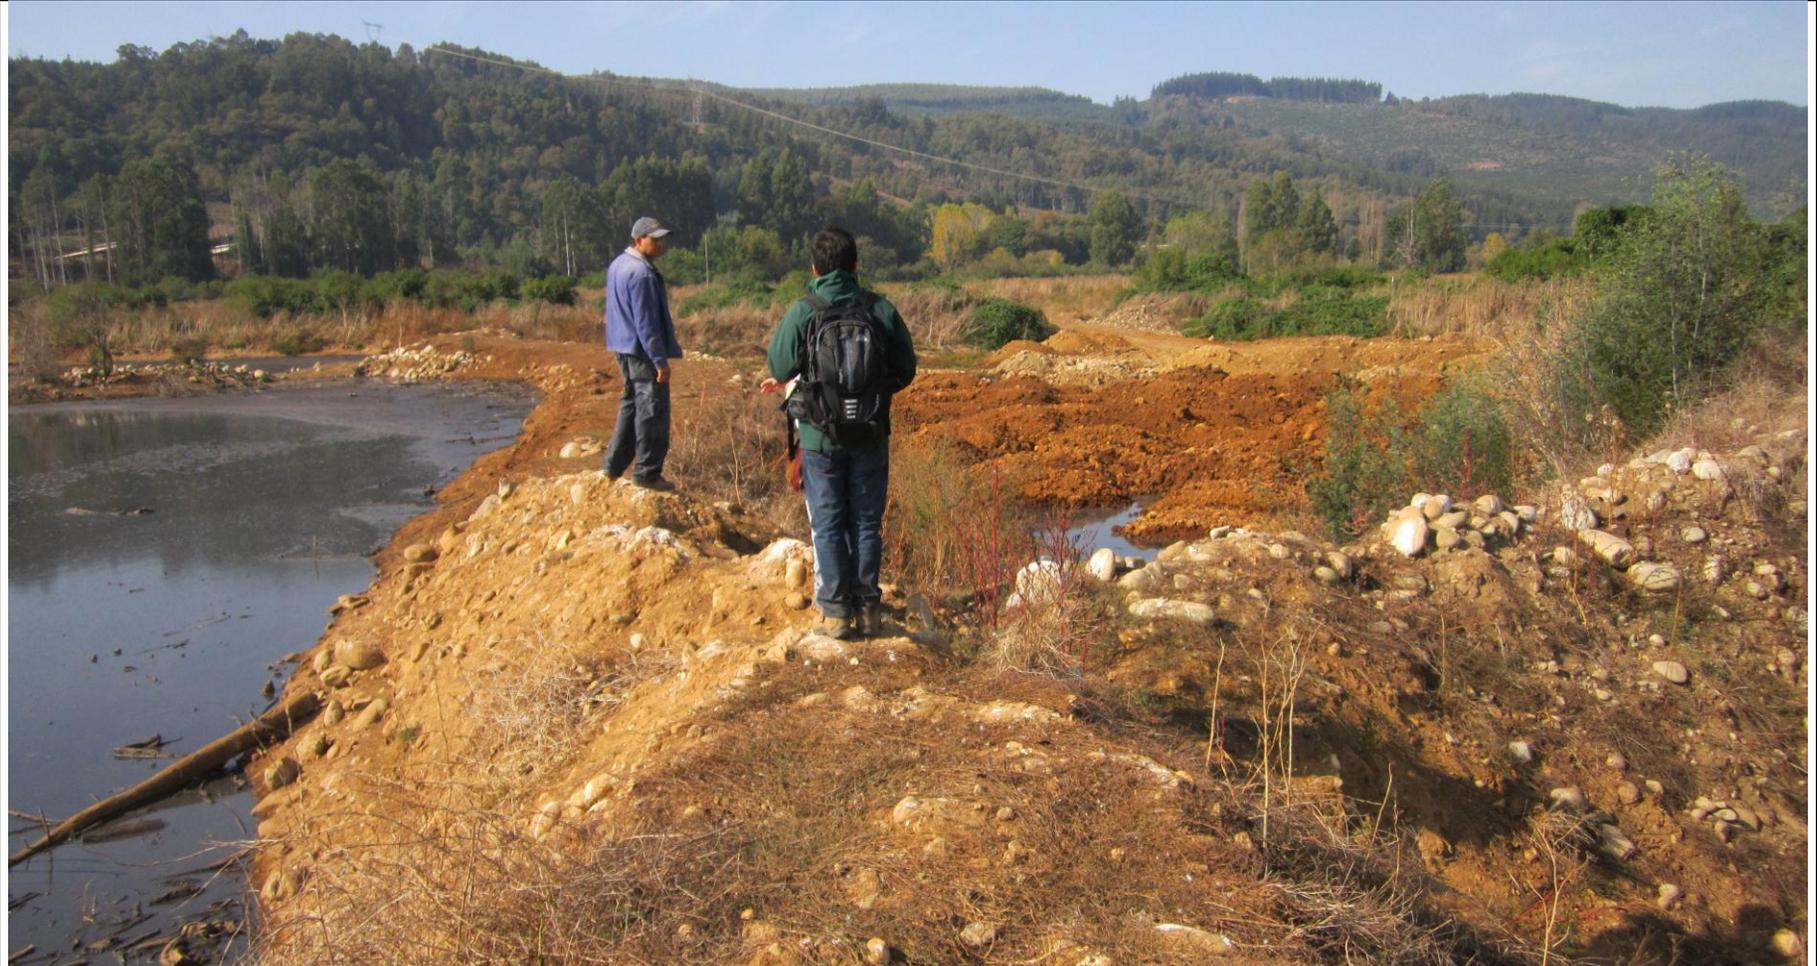
Fotografía 5.

En la fotografía se observa parte de la laguna de acumulación. En el tramo final de la canoa, se observan derrames de líquidos no observándose aplicación de material absorbente distinto de tierra. Se observan múltiples acopios de tierra en una superficie irregular, con aposamientos de residuos líquidos fuera de la laguna.

Analizada la fotografía N° 5, se observa la ocurrencia de derrames de residuos líquidos en el perímetro de la laguna de acumulación. Estos derrames han sido manejados mediante el acopio de tierra sobre el área afectada.

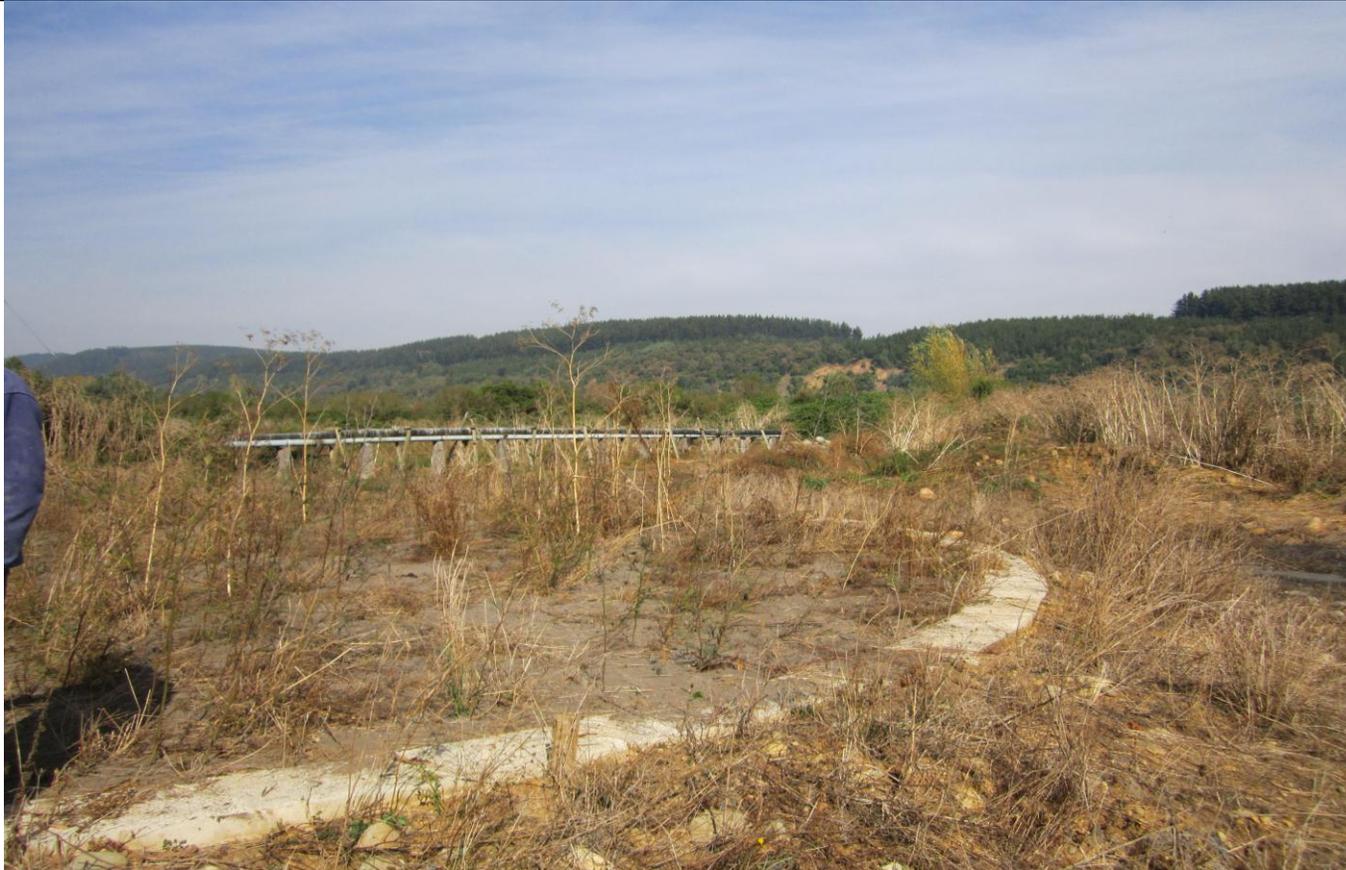
Fotografía 6.	Fecha : 30-04-2013	
Coordenadas WGS84	Norte: 5.945.157	Este: 254.336
Descripción Medio de Prueba: En la fotografía se observa parte del soporte de una futura unidad separadora de sólidos primarios. El área se encuentra recubierta con vegetación, debido a que las obras se encuentran detenidas.

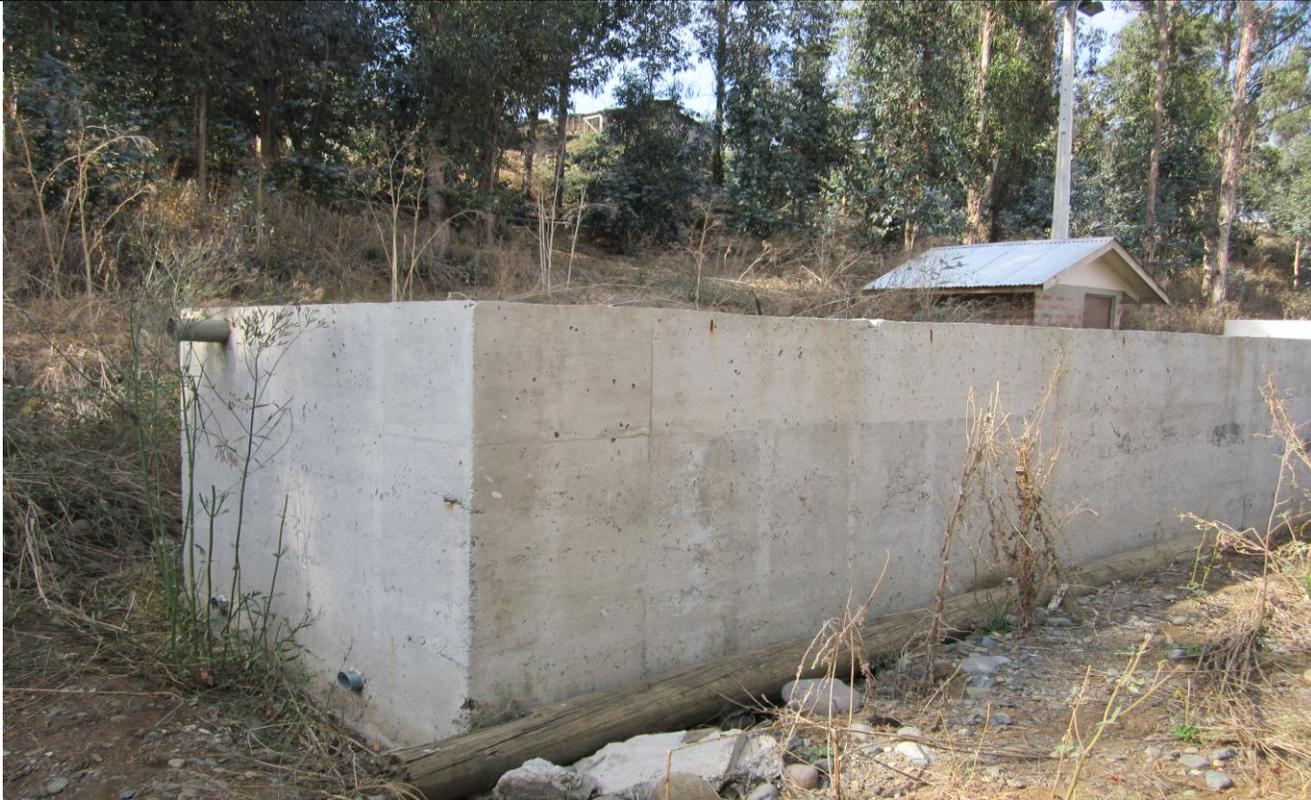
Fotografía 7.

En la fotografía se observa obra de hormigón correspondiente a una unidad de pretratamiento mediante separación gravitacional. Esta unidad no se encuentra en funcionamiento. Detrás de ella, se observa techumbre de futura caseta destinada a control de circuitos eléctricos.

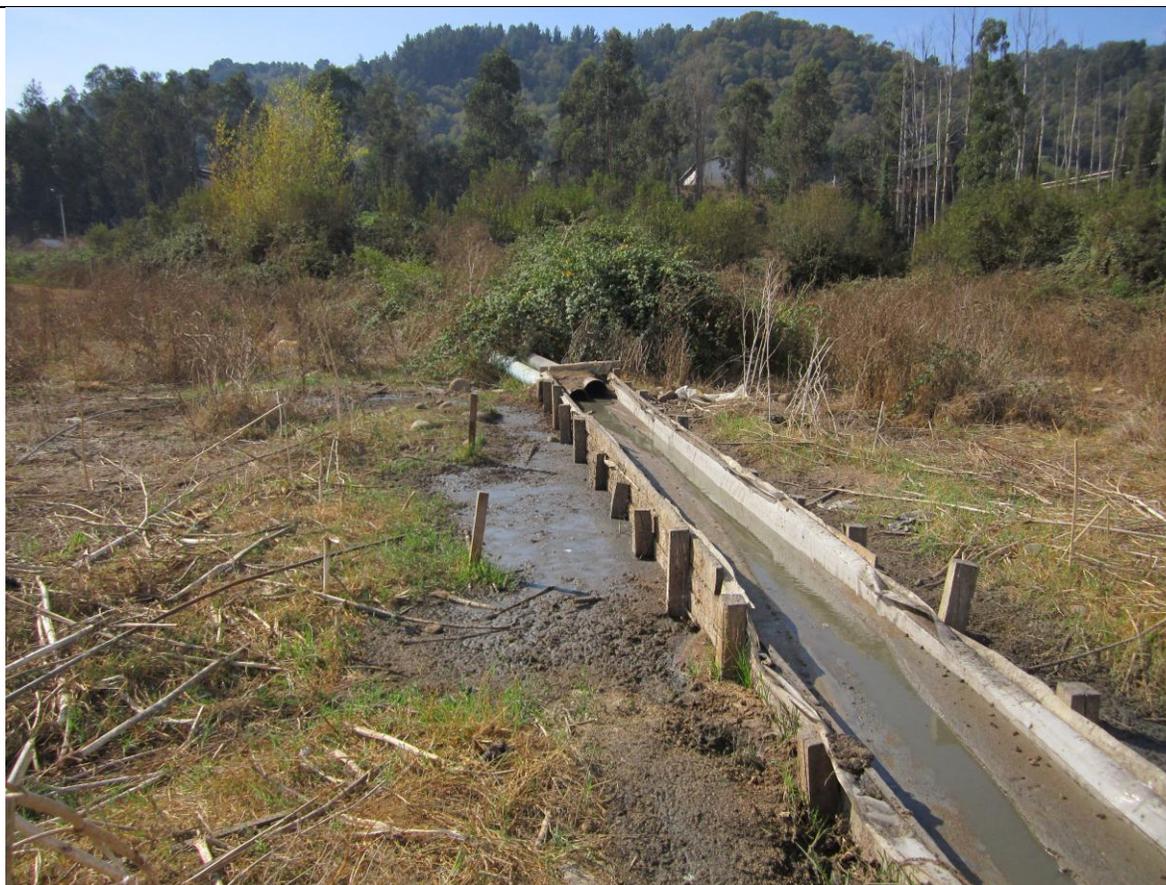
Otros Hechos: 3	Estación: 8
Hecho(s) constatado(s) durante la fiscalización:	
a. Los fiscalizadores observan que la conducción de los residuos líquidos desde los pabellones hasta la laguna de acumulación se hace mediante una canoa de madera recubierta con plástico, quedando el Ril expuesto, produciéndose derrames de Ril en varios puntos del trayecto de dicha canoa de madera y no mediante un sistema de tuberías de alta densidad o cañerías subterráneas que impidan la ocurrencia de derrames o filtraciones.	
Los fiscalizadores constatan un exceso de guano acumulado en la canoa de madera por falta por falta de limpieza periódica, originando la acumulación de guano, provocando el vertimiento de Ril no tratado hacia el suelo adyacente a la canoa, al obstruir el flujo de los residuos líquidos, los cuales infiltran en el suelo adyacente sin limpieza y sin adicionar material absorbente. Esta situación de derrame, por el estado del suelo afectado con guano, no ha sido remediada de forma inmediata. (Ver fotografías 8, 9 y 10)

Fotografía 8.	Fecha : 30-04-2013	
Coordenadas WGS84	Norte: 5.945.150	Este: 254.374
Descripción Medio de Prueba: En la fotografía se observa canoa de madera abierta en uso, destinada a la conducción de residuos líquidos hacia laguna de acumulación. Se observan derrames de guano y residuos líquidos en zonas adyacentes a esta.

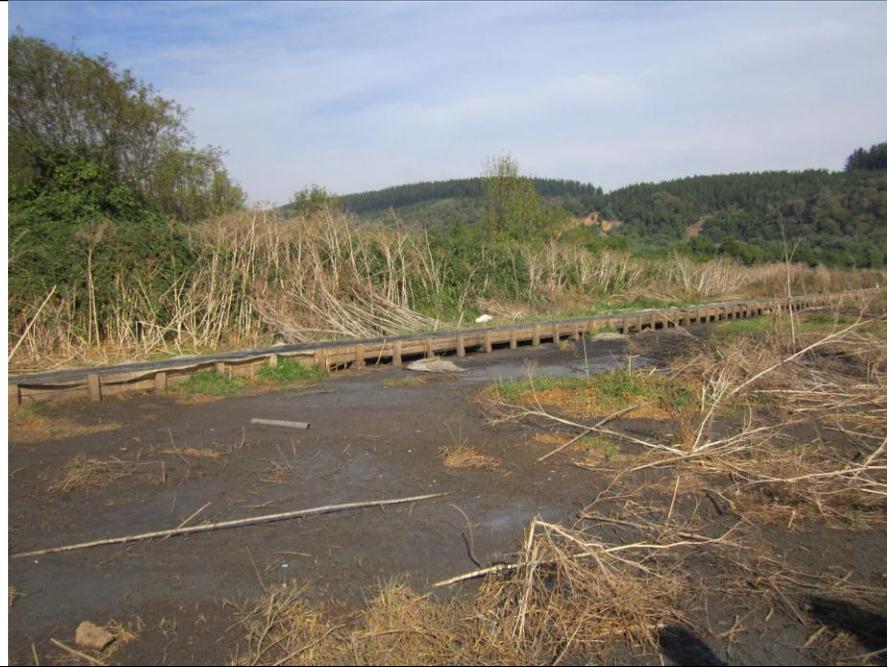
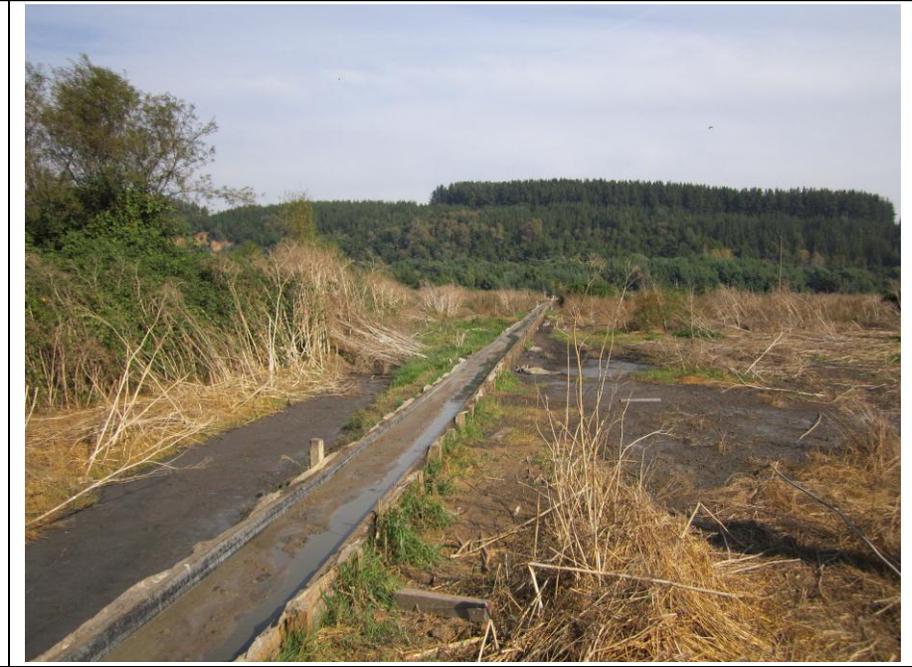
Fotografía 9.	Fecha : 30-04-2013		Fotografía 10.	Fecha : 30-04-2013	
Coordenadas WGS84	Norte: 5.945.097	Este: 254.341	Coordenadas WGS84	Norte: 5.945.112	Este: 254.354
Descripción Medio de Prueba: En la fotografía se observa canoa de madera abierta en uso, y otra vista de los derrames de guano y residuos líquidos en zonas adyacentes a esta. No se observa material absorbente.			Descripción Medio de Prueba: En la fotografía se observa canoa de madera abierta en uso, y otra vista de los derrames de guano y residuos líquidos en zonas adyacentes a esta.

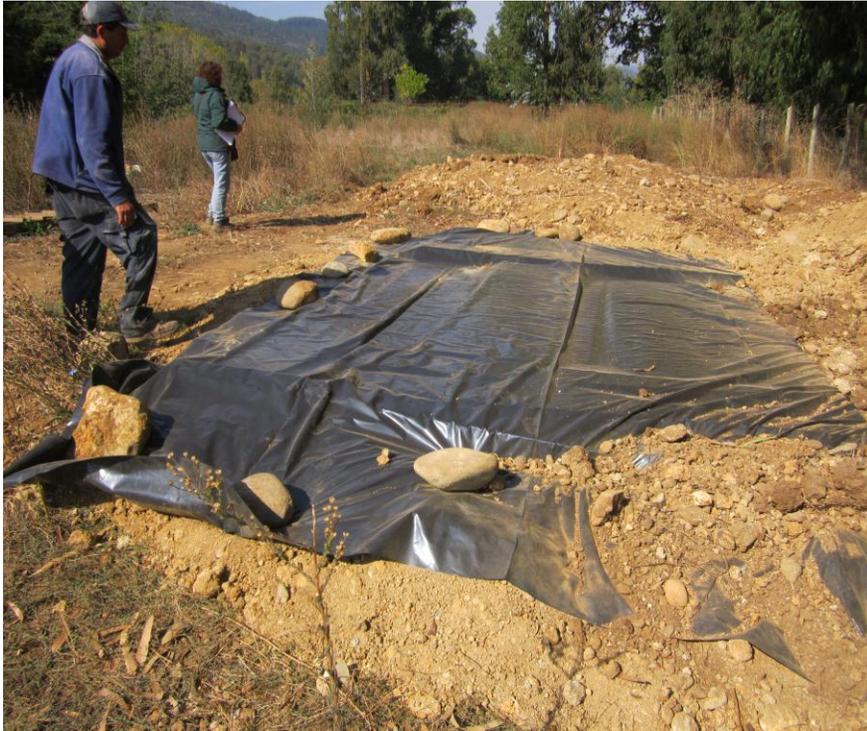
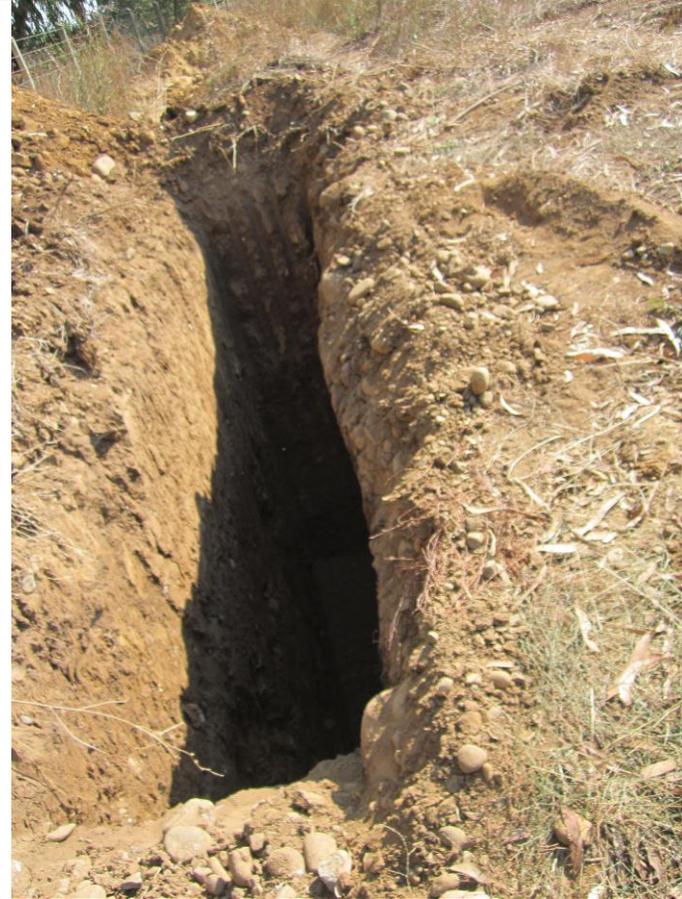
Otros Hechos: 4	Estación:6 y 7
Hecho(s) constatado(s) durante la fiscalización:	
a. Los fiscalizadores constatan durante la inspección que el depósito de animales muertos consiste en una excavación en suelo que ha sido recubierta por material plástico, no existiendo un sistema de tratamiento para estos residuos orgánicos al momento de la inspección. Adicionalmente, se observa que a medida se colocan los animales muertos en el interior del agujero excavado, estos son recubiertos con cal, manteniéndose el depósito cerrado con una tapa de madera sobre la cual se coloca un plástico sostenido con bolones de piedra. (Ver fotografía 11) Los fiscalizadores verifican que no se perciben malos olores, presencia de moscas o aves carroñeras. Los fiscalizadores constatan que existe un pozo de depósito de cadáveres cuya capacidad ya se completó, manteniéndose tapado con plástico, madera y suelo. Se verifica que al momento de la inspección se encuentra en uso un segundo pozo para este fin y la construcción de un tercer pozo para depositar cadáveres de cerdos a futuro. (Ver fotografía 12)

Fotografía 11.	Fecha : 30-04-2013		Fotografía 12	Fecha : 30-04-2013	
Coordenadas WGS84	Norte: 5.945.103	Este: 254.656	Coordenadas WGS84	Norte: 5.945.103	Este: 254.656
Descripción Medio de Prueba: En la fotografía se observa fosa en uso destinada a la disposición de animales muertos. La fosa se encuentra cubierta con material plástico apoyado con piedras para evitar su arrastre por el viento.			Descripción Medio de Prueba: En la fotografía se observa excavación de futura fosa de animales muertos que se encuentra a la espera del inicio de su utilización. Dicha fosa consiste en una excavación sin recubrimiento hecha directamente en el suelo.

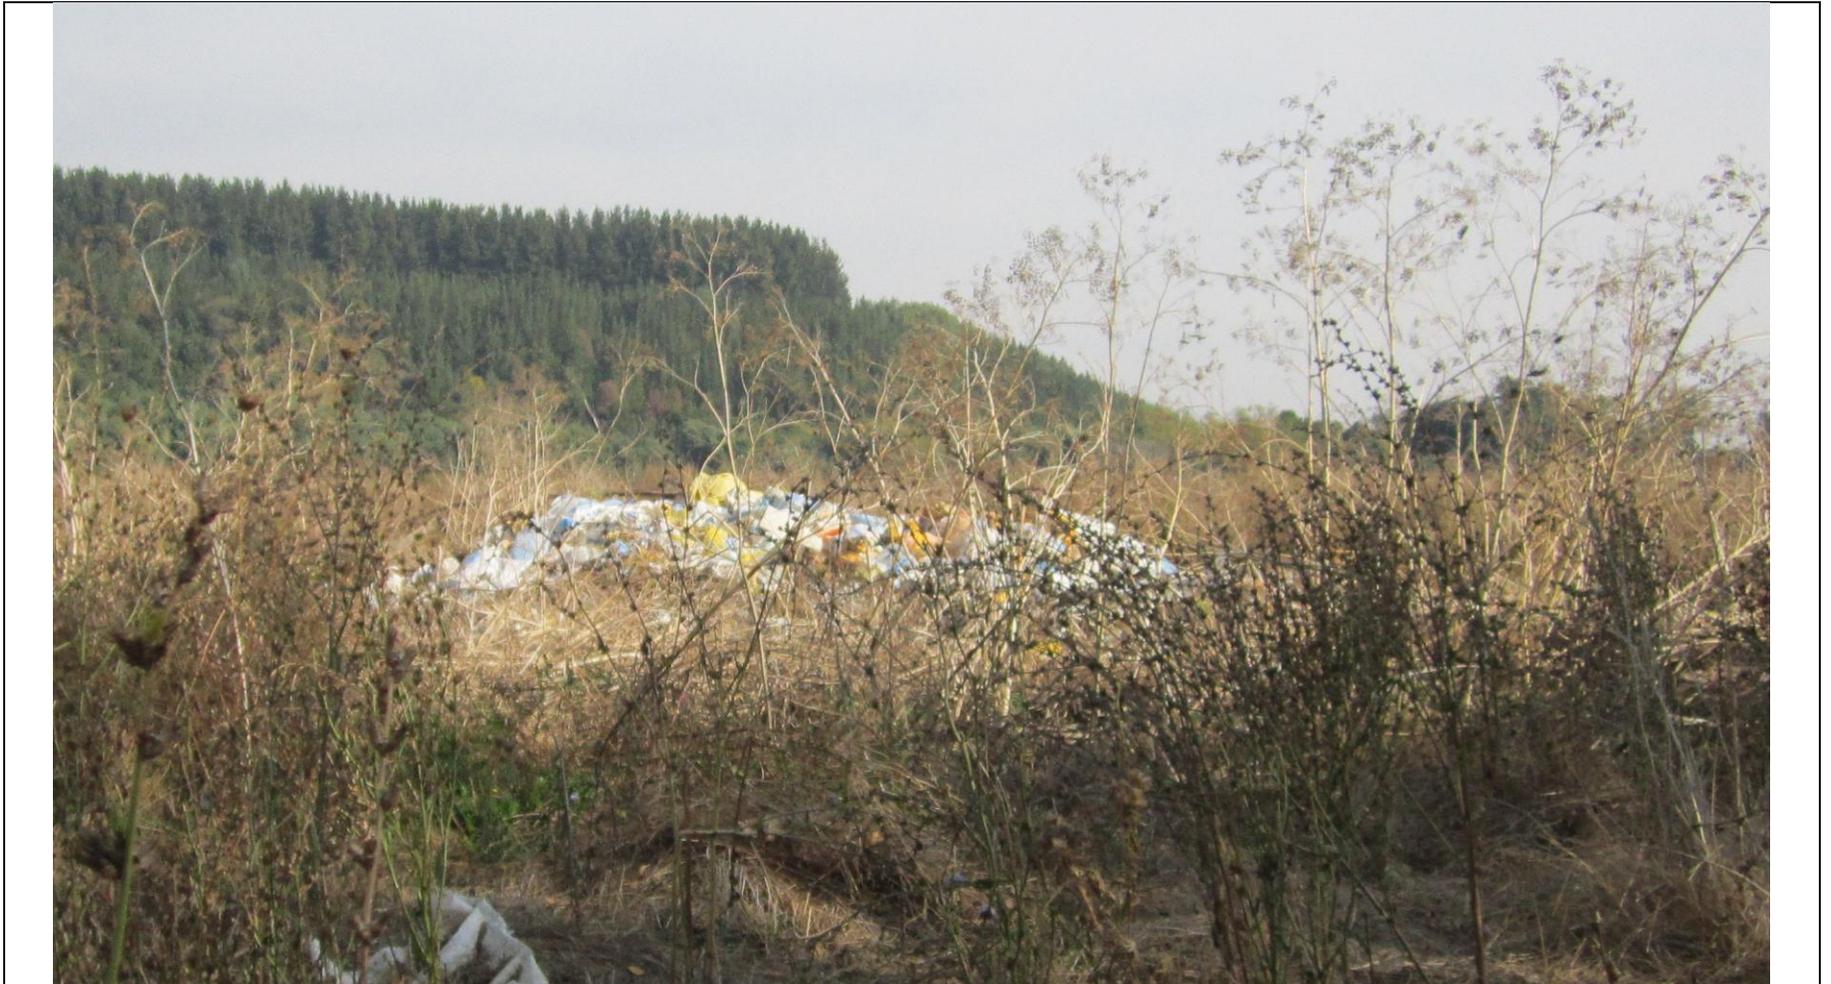
b. Acto seguido, los fiscalizadores inspeccionan el depósito de residuos veterinarios generados por las operaciones del plantel, constatando que los residuos veterinarios son almacenados en bolsas plásticas, siendo depositados al aire libre y sin cobertura, sobre suelo desnudo, en un lugar destinado por la empresa para tal efecto, no siendo almacenados en contenedores debidamente identificados y enviados a sitio de disposición final autorizado. (Ver fotografía 13)

Fotografía 13.	Fecha : 30-04-2013	
Coordenadas WGS84	Norte: 5.945.239	Este: 254.367
Descripción Medio de Prueba: La fotografía fue tomada a 20 metros de la pila de acumulación de residuos veterinarios, que consiste en la acumulación de residuos en bolsas plásticas sobre el suelo, sin cobertura superficial.

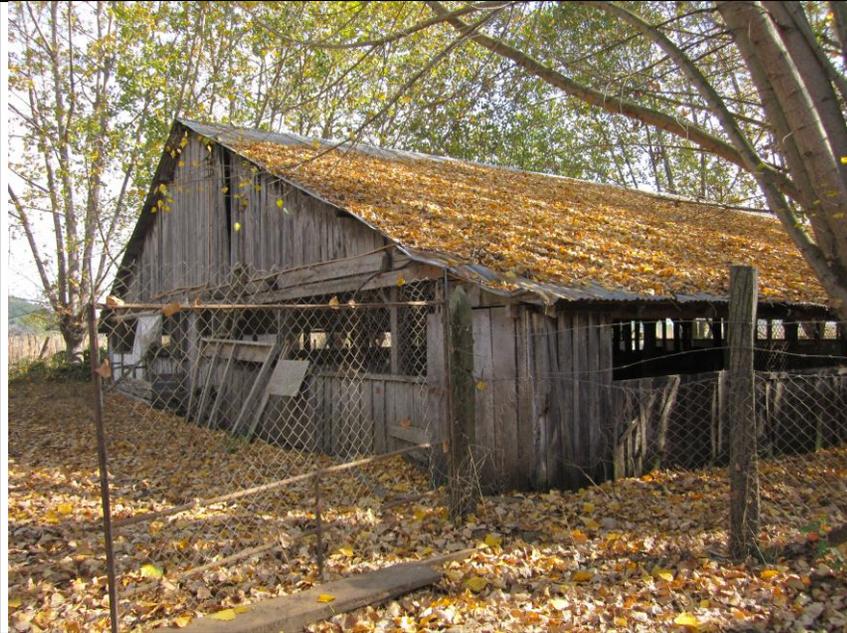
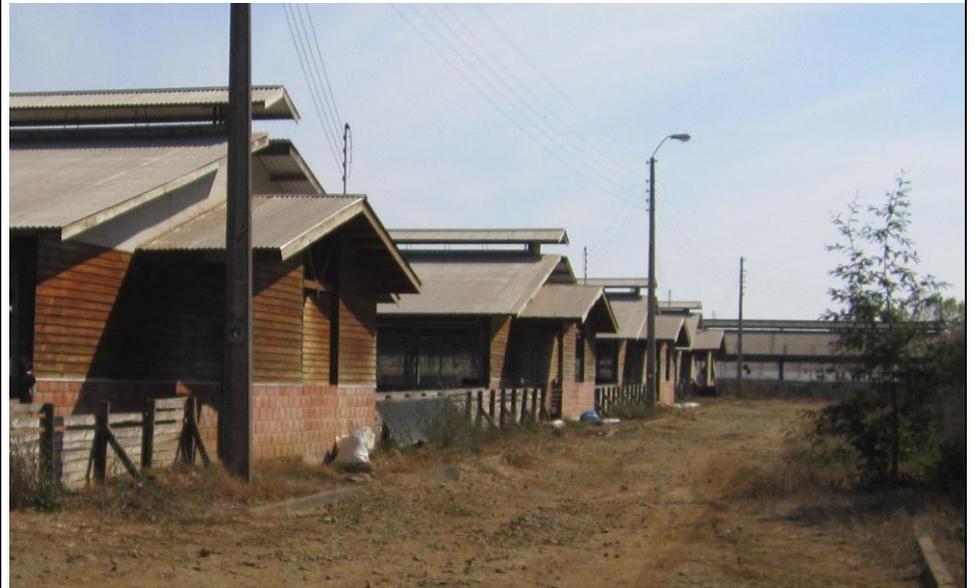
Otros Hechos: 5	Estación:1, 2, 3, 4 y 5
<p>Hecho(s) constatado(s) durante la fiscalización:</p> <p>a. Los fiscalizadores proceden a inspeccionar las instalaciones anteriores al año 2007, verificándose que aún se encuentran operativos 8 pabellones de cerdos destinados a cría, maternidad, hembras de desecho, gestación, reproducción y engorda. (Ver fotografía 15) Adicionalmente verifican la existencia de dos pabellones sin ocupar, construidos en madera, que corresponden al plantel antiguo. (Ver fotografía 14) La bodega antigua del plantel original, actualmente es ocupada como fábrica de alimento.</p> <p>Posteriormente, con relación a las obras posteriores al 2007, se verifica la existencia y utilización de 7 pabellones de cerdos adicionales a los ocho antiguos, con un total de 15 pabellones en operación. (Ver fotografía 16)</p> <p>Sergio Sandoval Riquelme, jefe de maternidad del plantel, consultado por los fiscalizadores respecto de número de animales presente al momento de la fiscalización, éste señala que actualmente existen en las instalaciones del plantel, 15 pabellones operando, con un total de 8951 animales, conformados por:</p> <ul style="list-style-type: none"> • 4200 cerdos para engorda, • 3150 crías de cerdo, • 1000 lechones, • 558 hembras, • 8 reproductores y • 35 chanchillas. <p>Se procede a realizar el examen de la información contenido en los documentos remitidos por el titular en carta de fecha 08-05-2013, verificándose que la empresa adjunta un borrador de Plan de Cierre, el cual no da cuenta detallada de los pasos a seguir para la ejecución de un cierre del plantel. Sumado a lo anterior, dicha propuesta de Plan de Cierre no ha sido ejecutada de acuerdo a lo constatado en terreno durante la fiscalización ambiental.</p> <p>Según la información publicada en el portal electrónica del SEIA, existe un proyecto en evaluación ambiental correspondiente a este establecimiento y titular, que incorpora la regularización de una ampliación de la masa ganadera hasta 2000 hembras y 28000 animales en total, en distintas fases de desarrollo fisiológico. Dicho proyecto, presentado a evaluación con fecha 12-04-2013, se encuentra suspendido hasta el 15-04-2014 mediante Res. Ex. 305/2013 de la Comisión de Evaluación Ambiental de la Región del Biobío (http://seia.sea.gob.cl/expediente/ficha/fichaPrincipal.php?modo=ficha&id_expediente=8057494).</p>

Fotografía 14.	Fecha : 30-04-2013		Fotografía 15	Fecha : 30-04-2013	
Coordenadas WGS84	Norte: 5.945.330	Este: 254.345	Coordenadas WGS84	Norte: 5.945.210	Este: 254.561
Descripción Medio de Prueba: En la fotografía se observa uno de los pabellones originales en desuso			Descripción Medio de Prueba: En la fotografía se observan 4 pabellones correspondientes a la ampliación de instalaciones. Estos pabellones se encontraban en uso al momento de la inspección.

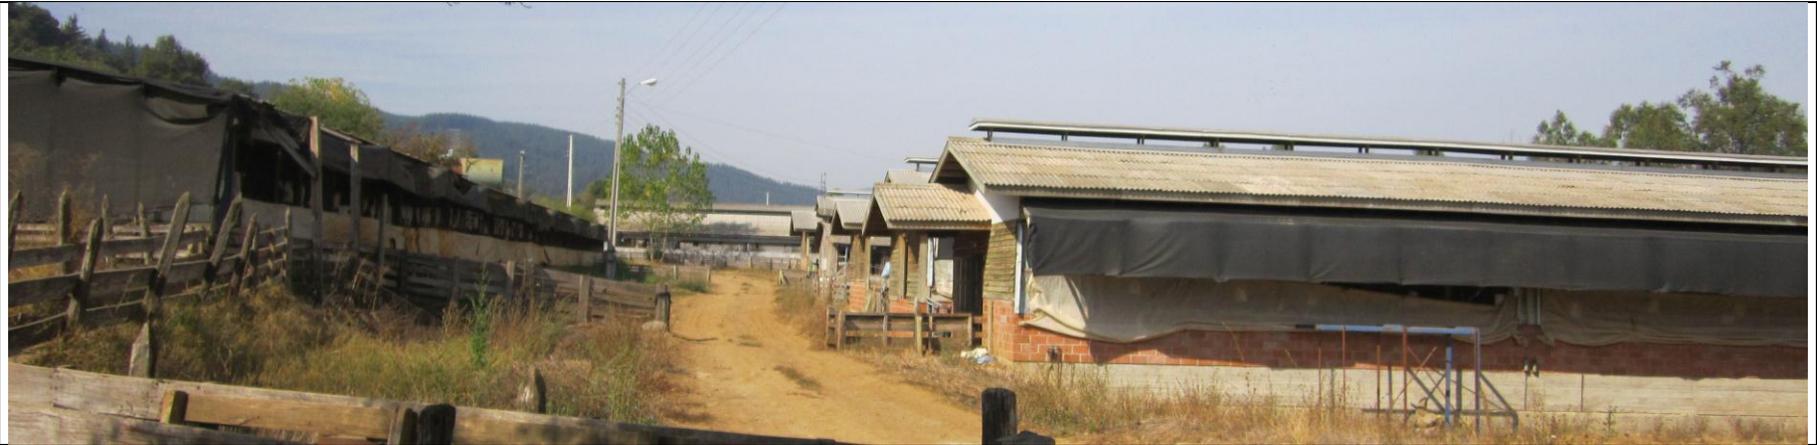
Fotografía 16.	Fecha : 30-04-2013	
Coordenadas WGS84	Norte: 5.945.304	Este: 254.424
Descripción Medio de Prueba: En la fotografía, a la izquierda, se observan pabellones originales en uso y a la derecha se observan 3 pabellones nuevos correspondientes a la ampliación de instalaciones. Estos pabellones se encontraban en uso.
