**INFORME DE FISCALIZACIÓN AMBIENTAL**

**INSPECCIÓN AMBIENTAL**

**CELCO PLANTA VALDIVIA**

**DFZ-2013-394-XIV-RCA-IA**

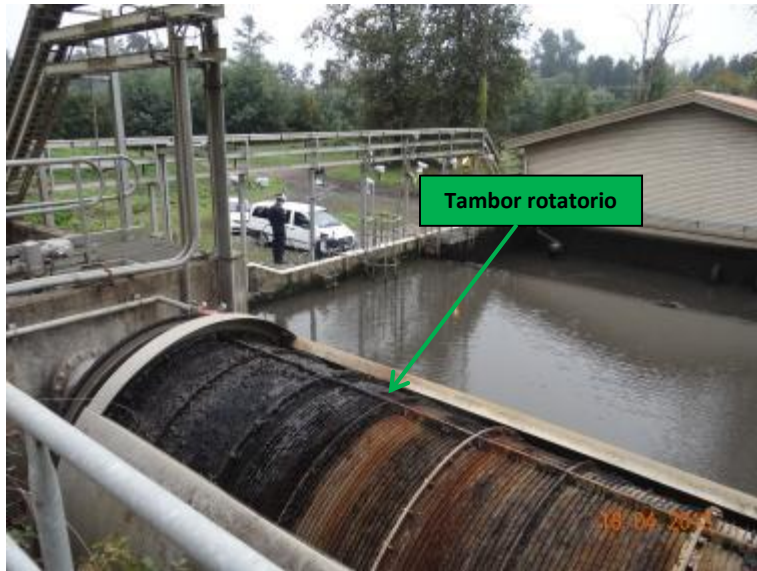
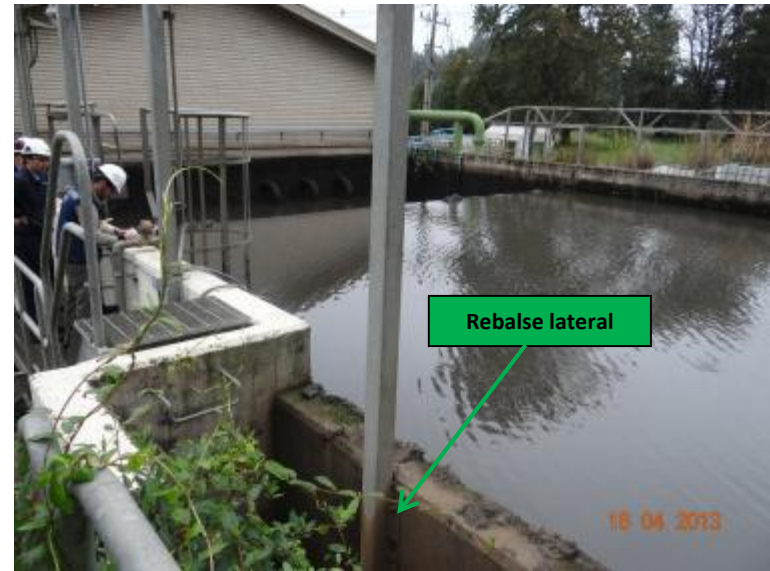
<b>Fotografía</b>	<b>Fecha : 18/04/2013</b>		<b>Fotografía</b>	<b>Fecha : 18/04/2013</b>	
<b>Coordenadas WGS84</b>	<b>Norte: 5.618.882</b>	<b>Este: 681.357</b>	<b>Coordenadas WGS84</b>	<b>Norte: 5.618.893</b>	<b>Este: 681.347</b>
<b>Descripción Medio de Prueba:</b> Vista del tambor rotatorio separador de sólidos, instalado en el sistema de tratamiento de aguas lluvias y que corresponde al equipo Trommel.			<b>Descripción Medio de Prueba:</b> Rebalse lateral del sistema de tratamiento de aguas lluvias.

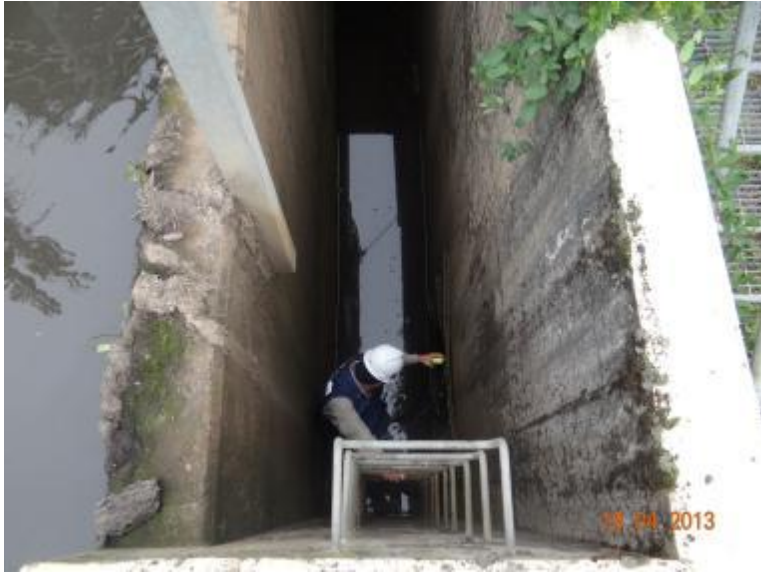
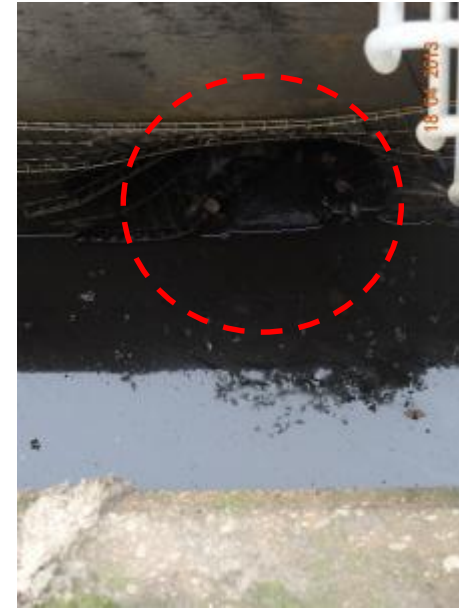
<b>Fotografía .</b>	<b>Fecha : 18/04/2013</b>		<b>Fotografía .</b>	<b>Fecha : 18/04/2013</b>	
<b>Coordenadas WGS84</b>	<b>Norte: 5.618.886,68</b>	<b>Este: 681.338,80</b>	<b>Coordenadas WGS84</b>	<b>Norte: 5.618.881,52</b>	<b>Este: 681.348,23</b>
<b>Descripción Medio de Prueba:</b> Vista hacía el interior del rebalse lateral y proceso de medición del diámetro de la tubería (1200 mm) de evacuación desde dicho rebalse.			<b>Descripción Medio de Prueba:</b> Tubería de evacuación del rebalse lateral del sistema de tratamiento de aguas lluvias.

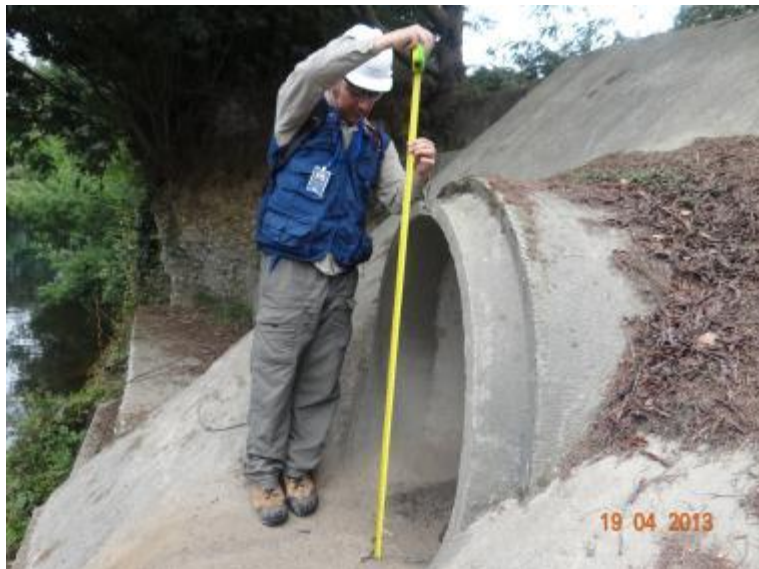
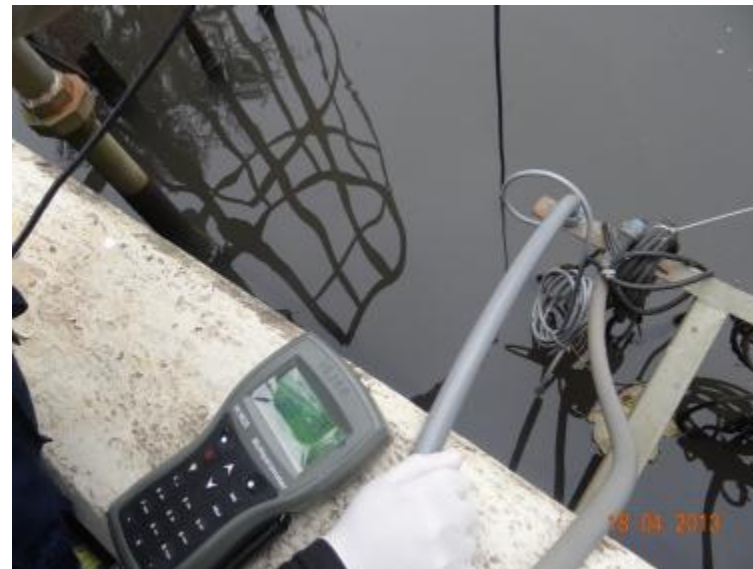
<b>Fotografía .</b>		<b>Fecha :</b> 19/04/2013		<b>Fotografía 10.</b>		<b>Fecha :</b> 18/04/2013	
<b>Coordenadas WGS84</b>		<b>Norte:</b> 5.618.994,81	<b>Este:</b> 681.358,29	<b>Coordenadas WGS84</b>		<b>Norte:</b> 5.618.884,32	<b>Este:</b> 681.347,34
<b>Descripción Medio de Prueba:</b> Medición del diámetro de salida (1200 mm) de la tubería de evacuación de aguas lluvias hacia el río Cruces, proveniente desde el rebalse lateral.				<b>Descripción Medio de Prueba:</b> Proceso de medición de calidad de aguas contenidas en piscina de decantación del equipo Trommel, utilizando sonda multiparamétrica Hanna, arrojando valores de 58 uS/cm de conductividad y de 14,36 °C de temperatura.

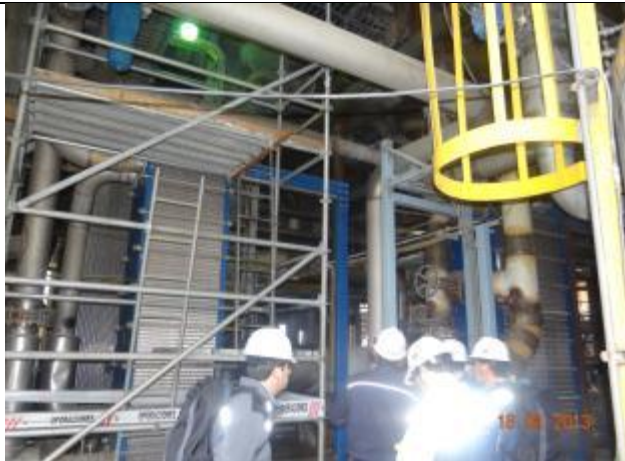
Fotografía 11.		Fecha : 18/04/2013

<b>Descripción Medio de Prueba:</b> Se aprecia interior de la cámara de salida de efluente industrial hacia la planta de tratamiento. Se puede observar la compuerta abierta que permite evacuar los efluentes industriales.		<b>Descripción Medio de Prueba:</b> Se aprecian dos intercambiadores de calor emplazados en el área de blanqueo.

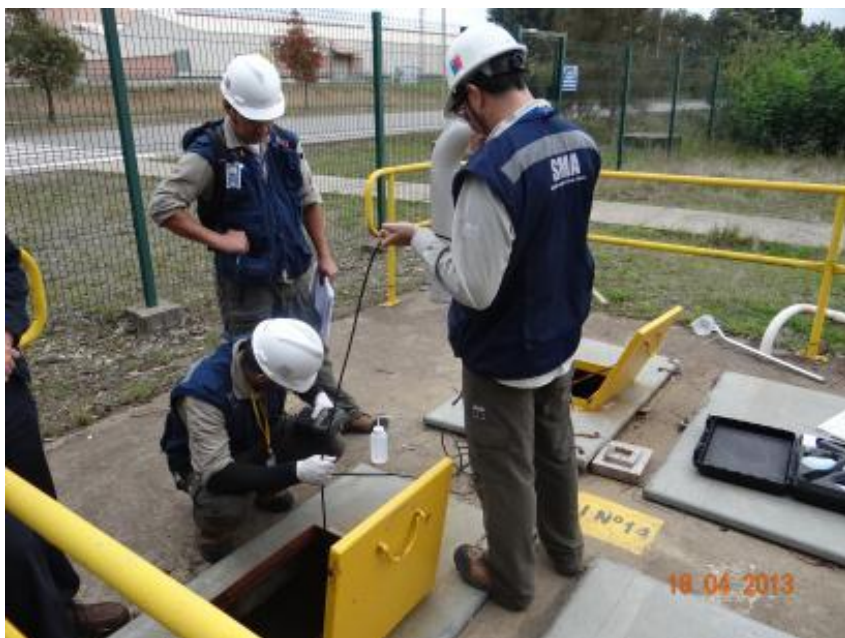
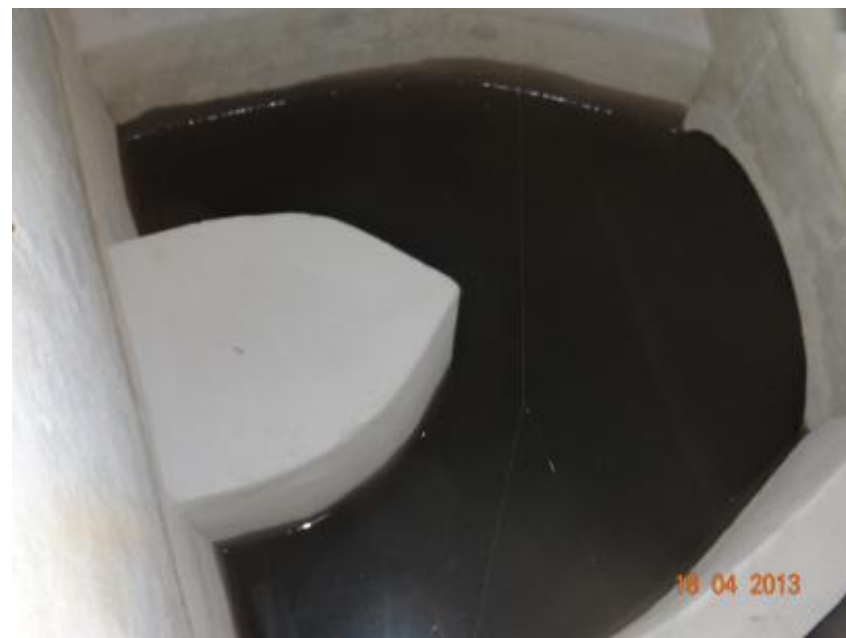
<b>Fotografía 17.</b>	<b>Fecha :</b> 18/04/2013		<b>Fotografía 18.</b>	<b>Fecha :</b> 18/04/2013	
<b>Coordenadas WGS84</b>	<b>Norte:</b> 5.618.884	<b>Este:</b> 680.537	<b>Coordenadas WGS84</b>	<b>Norte:</b> 5.618.878	<b>Este:</b> 680.530
<b>Descripción Medio de Prueba:</b> Proceso de medición de calidad de aguas pasantes por cámara 14, utilizando sonda multiparamétrica Hanna, arrojando valores de 103 uS/cm de conductividad y de 18,29 °C de temperatura.			<b>Descripción Medio de Prueba:</b> Vista interior de la cámara 14 y su respectiva banqueta.

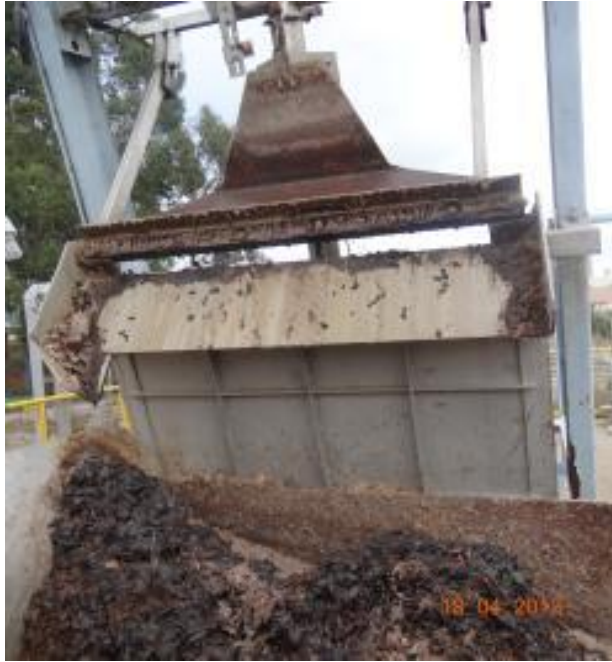
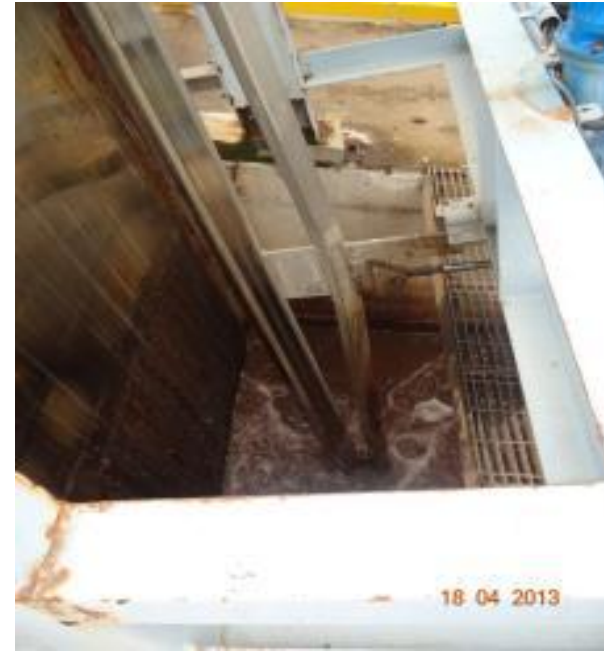
<b>Fotografía 19.</b>	<b>Fecha :</b> 18/04/2013		<b>Fotografía 20.</b>	<b>Fecha :</b> 18/04/2013	
<b>Coordenadas WGS84</b>	<b>Norte:</b> 5.618.924	<b>Este:</b> 680.524	<b>Coordenadas WGS84</b>	<b>Norte:</b> 5.618.	<b>Este:</b> 680.524
<b>Descripción Medio de Prueba:</b> Sistema de tamizado y recolección de lodos primarios (lodos, corteza y aserrín principalmente).			<b>Descripción Medio de Prueba:</b> Sistema mecánico de tamices instalado en el clarificador primario.

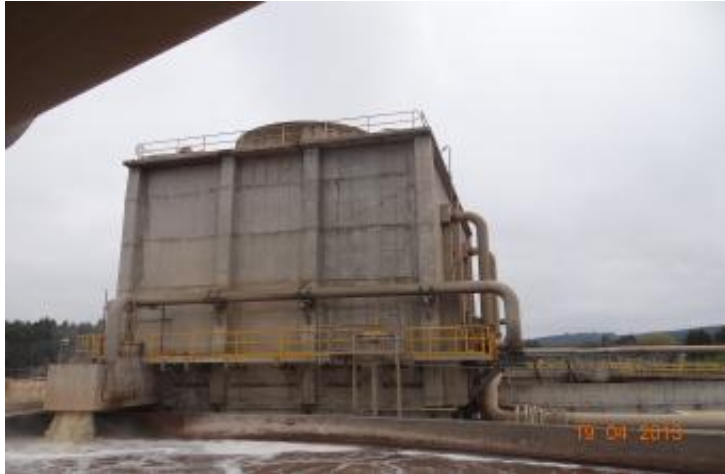
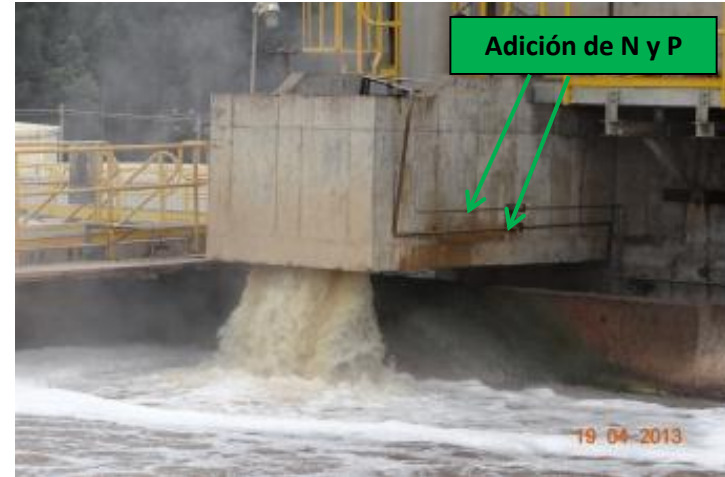
<b>Fotografía 25.</b>	<b>Fecha :</b> 19/04/2013		<b>Fotografía 26</b>	<b>Fecha :</b> 19/04/2013	
<b>Coordenadas WGS84</b>	<b>Norte:</b> 5.618.996	<b>Este:</b> 680.490	<b>Coordenadas WGS84</b>	<b>Norte:</b> 5.618.996	<b>Este:</b> 680.490
<b>Descripción Medio de Prueba:</b> En la fotografía se aprecia la torre de enfriamiento y el caudal de entrada al sistema de tratamiento secundario.			<b>Descripción Medio de Prueba:</b> Detalle el caudal de entrada al tratamiento secundario y dos redes de adición de fósforo (ácido fosfórico) y nitrógeno (urea).

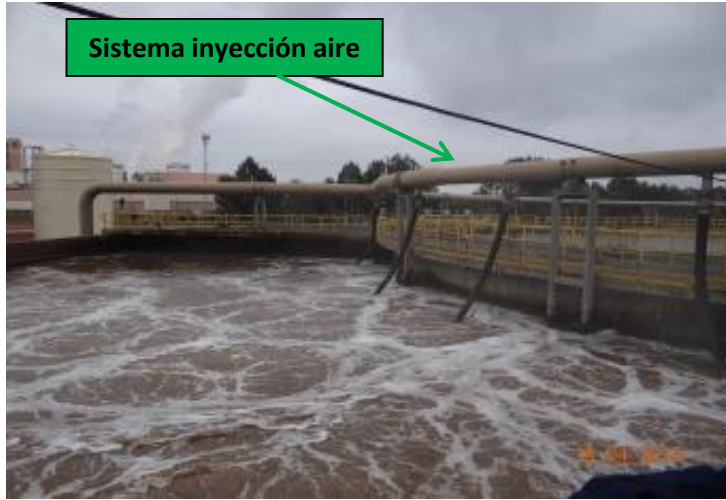
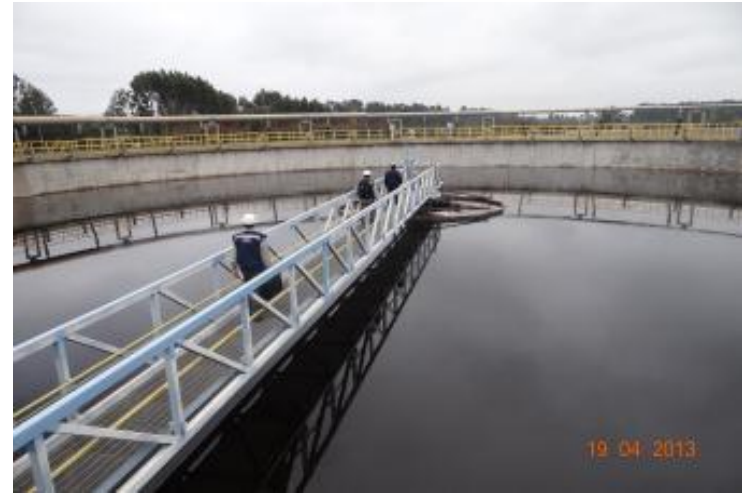
<b>Fotografía 27.</b>	<b>Fecha :</b> 19/04/2013		<b>Fotografía 28.</b>	<b>Fecha :</b> 19/04/2013	
<b>Coordenadas WGS84</b>	<b>Norte:</b> 5.618.971	<b>Este:</b> 680.479	<b>Coordenadas WGS84</b>	<b>Norte:</b> 5.619.005	<b>Este:</b> 680.504
<b>Descripción Medio de Prueba:</b> Detalle de la cámara MBP (Mínimum biological production, mínima producción biológica) y sistema de aireación instalado de forma aérea.			<b>Descripción Medio de Prueba:</b> En la fotografía se aprecia clarificador secundario y puente rotatorio.

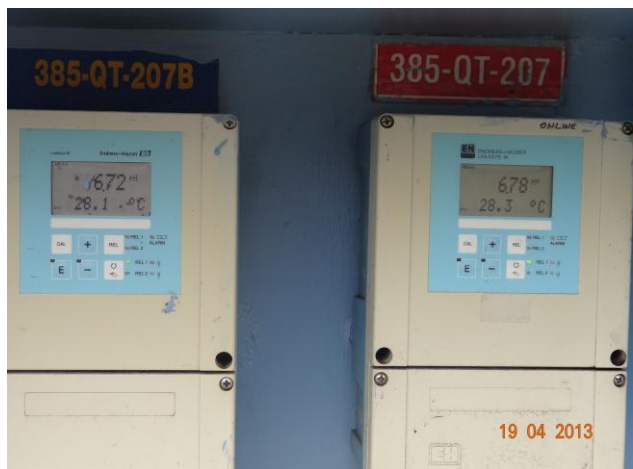
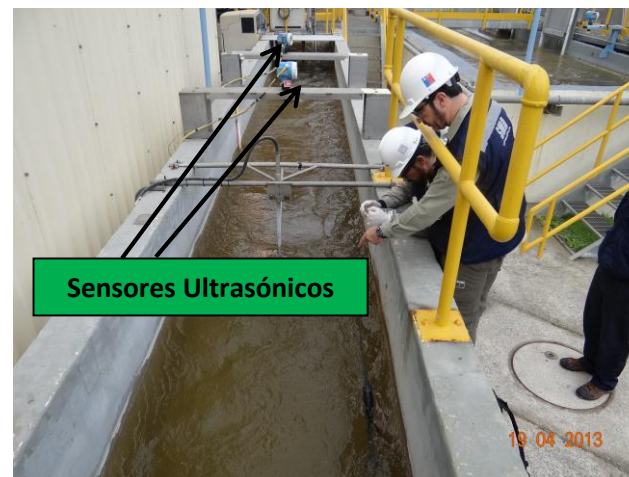
<b>Fotografía 35.</b>	<b>Fecha :</b> 19/04/2013		<b>Fotografía 36.</b>	<b>Fecha :</b> 19/04/2013	
<b>Coordenadas WGS84</b>	<b>Norte:</b> 5.619.059	<b>Este:</b> 680.546	<b>Coordenadas WGS84</b>	<b>Norte:</b> 5.618.996	<b>Este:</b> 680.490
<b>Descripción Medio de Prueba:</b> Equipos de registro continuo de Ph y temperatura (385-QT-207 y 385-QT-207B). Los valores concuerdan con los registrados en el display en la sala de control y con los valores registrados con sonda multiparámetros (Ver Tabla 2).			<b>Descripción Medio de Prueba:</b> Canaleta Parshall y sensores ultrasónicos instalados en ella.

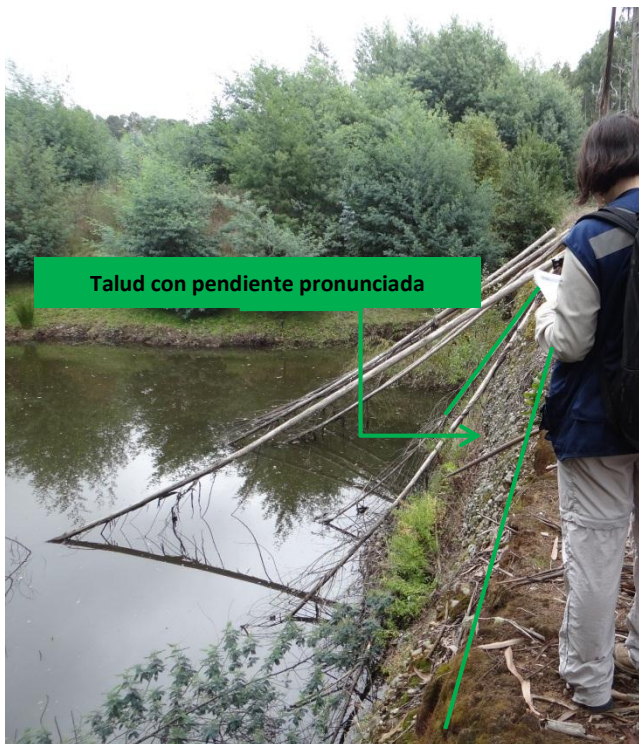
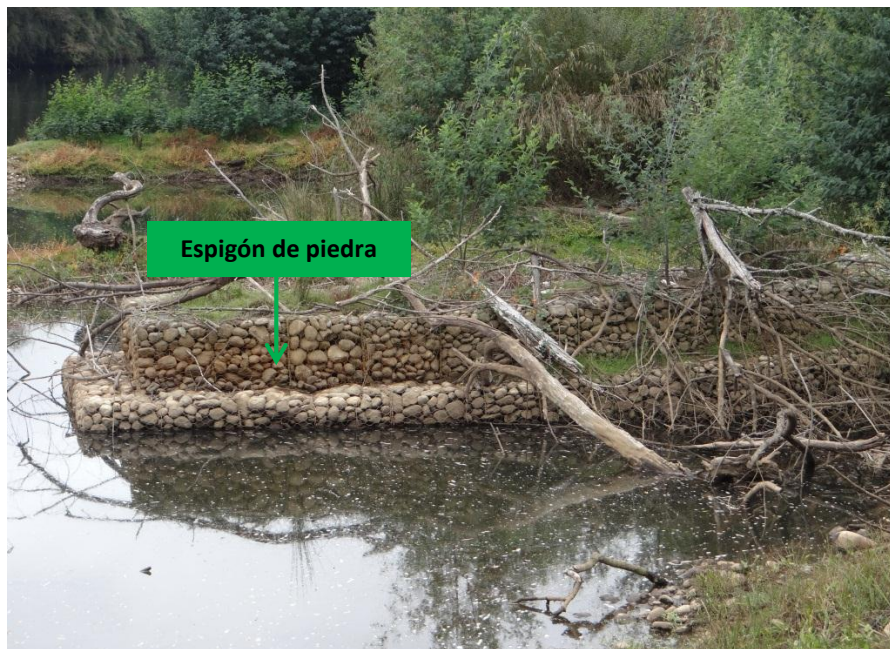
<b>Fotografía 44.</b>		<b>Fecha :</b> 18/04/2013		<b>Fotografía 45.</b>		<b>Fecha :</b> 18/04/2013	
<b>Coordenadas WGS84 (18S)</b>		<b>Norte:</b> 5.619.181	<b>Este:</b> 682.308	<b>Coordenadas WGS84 (18S)</b>		<b>Norte:</b> 5.619.209	<b>Este:</b> 682.355
<b>Descripción Medio de Prueba:</b> En la fotografía se observa el sector en el cual no se han realizado las obras de perfilamiento de taludes, dada la pendiente y la cercanía con el río Cruces.				<b>Descripción Medio de Prueba:</b> Se observa uno de los dos espigones de piedra, constatados en terreno, construidos en el borde del río Cruces.

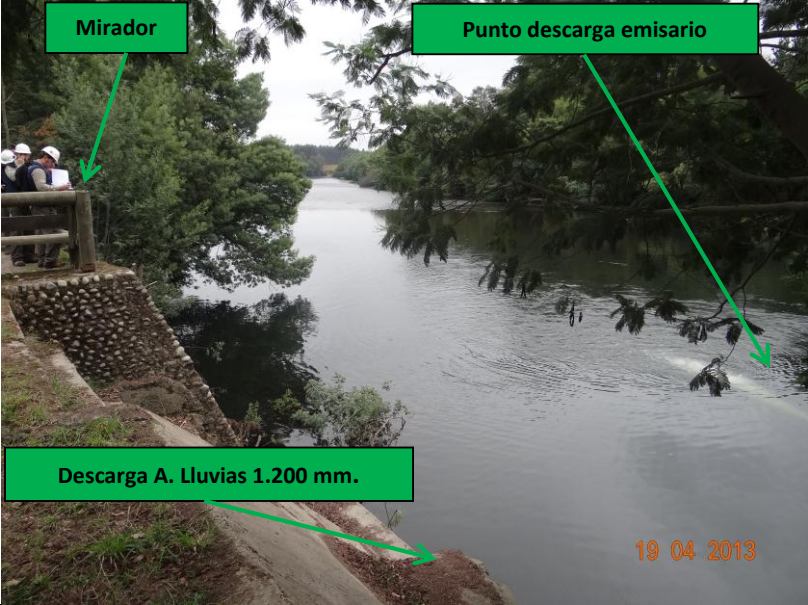
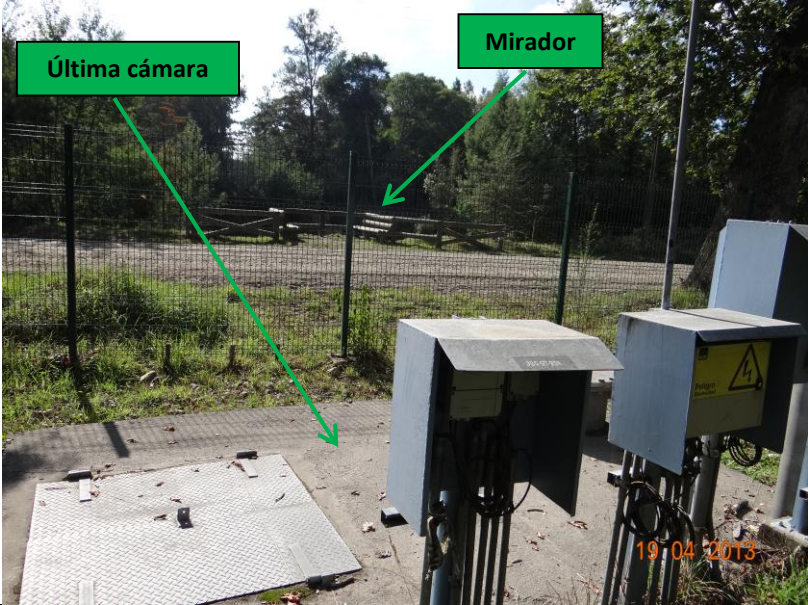
<b>Fotografía 46.</b>		Fecha: 19/04/2013.	<b>Fotografía 47.</b>		Fecha: 19/04/2013.
<b>Coordenadas WGS84</b>	Norte: 5.618.991	Este: 681.359	<b>Coordenadas WGS84</b>	Norte: 5.618.979	Este: 681.346
<b>Descripción Medio de Prueba:</b> Se aprecia el lugar de implementación del emisario hacia el río Cruces y su punto de descarga (se observa perturbación superficial producida por caudal descargado de RIL). Se aprecia además la obra de arte asociada a la descarga de la red de aguas lluvias de 1.200 mm, proveniente del rebalse del sistema de tratamiento de aguas lluvias.			<b>Descripción Medio de Prueba:</b> Se muestra posición relativa entre la última cámara y el punto de descarga al río Cruces. El mirador corresponde al mostrado en Fotografía 46.

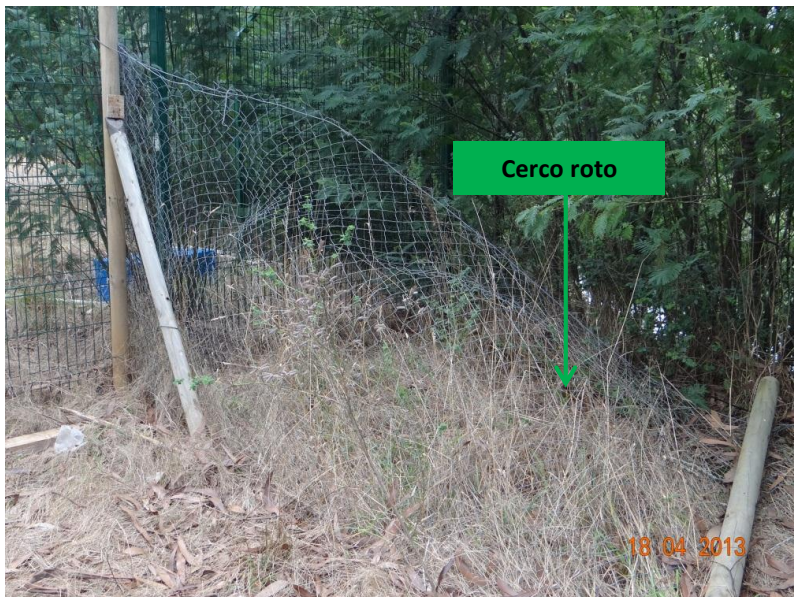
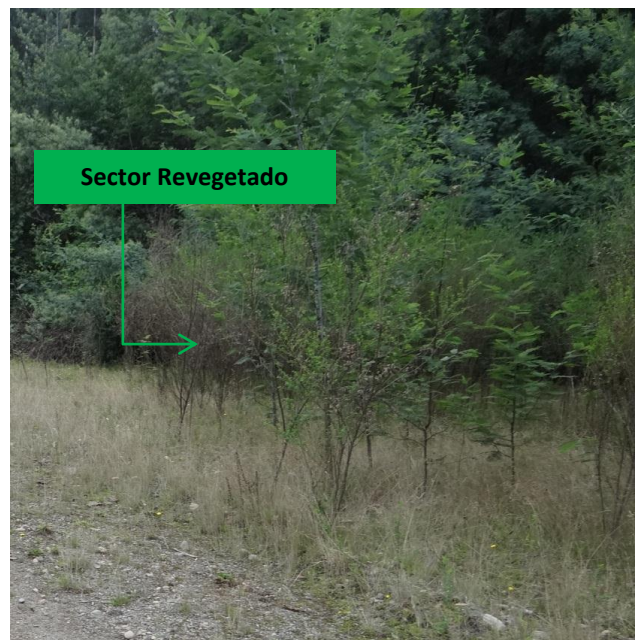
<b>Fotografía 50.</b>	<b>Fecha</b> 18/04/2013		<b>Fotografía 51.</b>	<b>Fecha :</b> 18/04/2013	
<b>Coordenadas WGS84 (18S)</b>	<b>Norte:</b> 5.619.183	<b>Este:</b> 682.306	<b>Coordenadas WGS84 (18S)</b>	<b>Norte:</b> 5.619.104	<b>Este:</b> 682.153
<b>Descripción Medio de Prueba:</b> Se observa un tramo del cerco destrozado.			<b>Descripción Medio de Prueba:</b> Se observa el sector revegetado entre ambos pozos.
