INFORME DE FISCALIZACIÓN AMBIENTAL

INSPECCIÓN AMBIENTAL

CELCO PLANTA VALDIVIA

DFZ-2013-394-XIV-RCA-IA

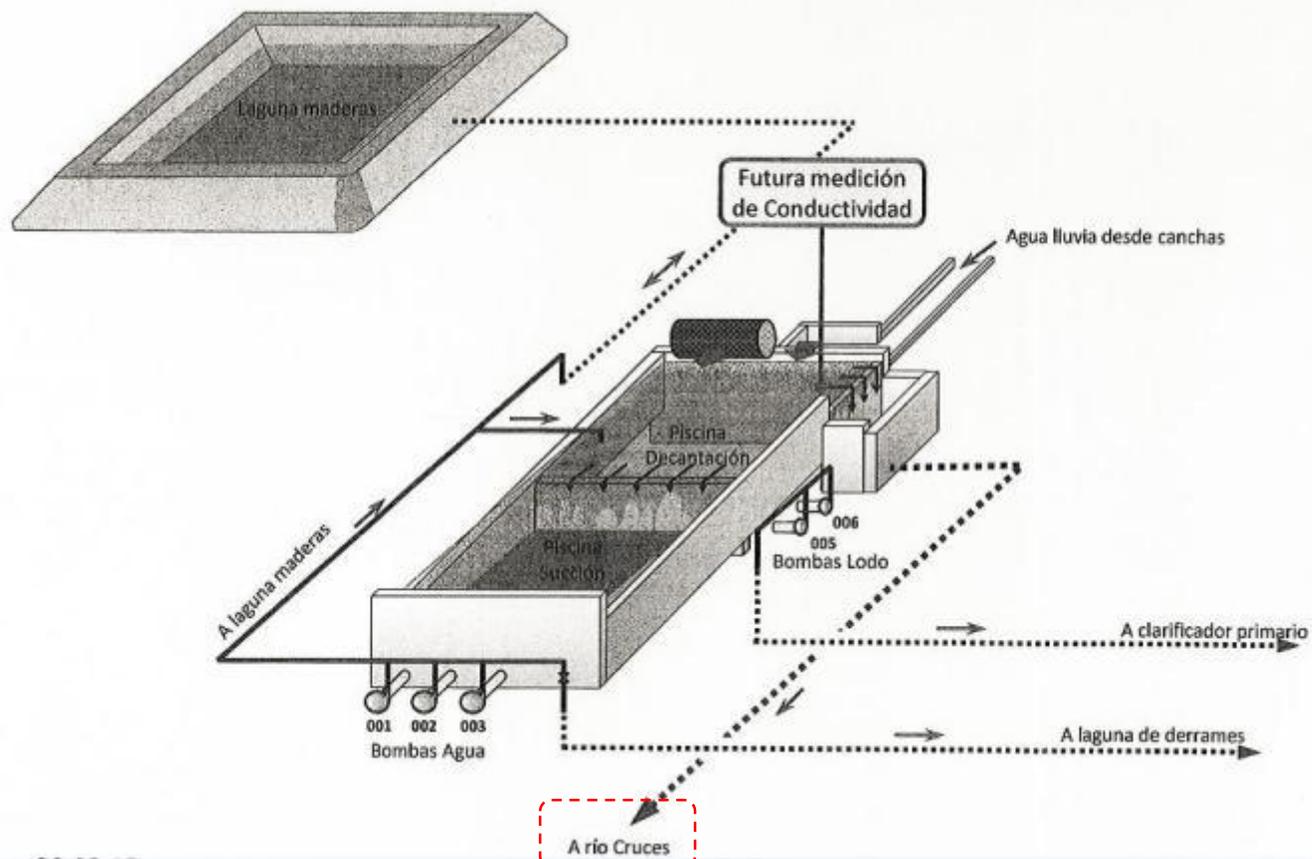
Figura 8: Fuente Carta GPV 040/2013 –C

La figura muestra la configuración del sistema de tratamiento de aguas lluvias. La figura representa fielmente lo constatado en terreno. Se muestran las interconexiones con: la laguna de aguas lluvias del patio de maderas; el clarificador primario del sistema de tratamiento de efluentes; lagunas de derrames; y ducto de evacuación al río Cruces (ducto de 1.200 mm según consta en el acta, el cual fue medido en terreno).

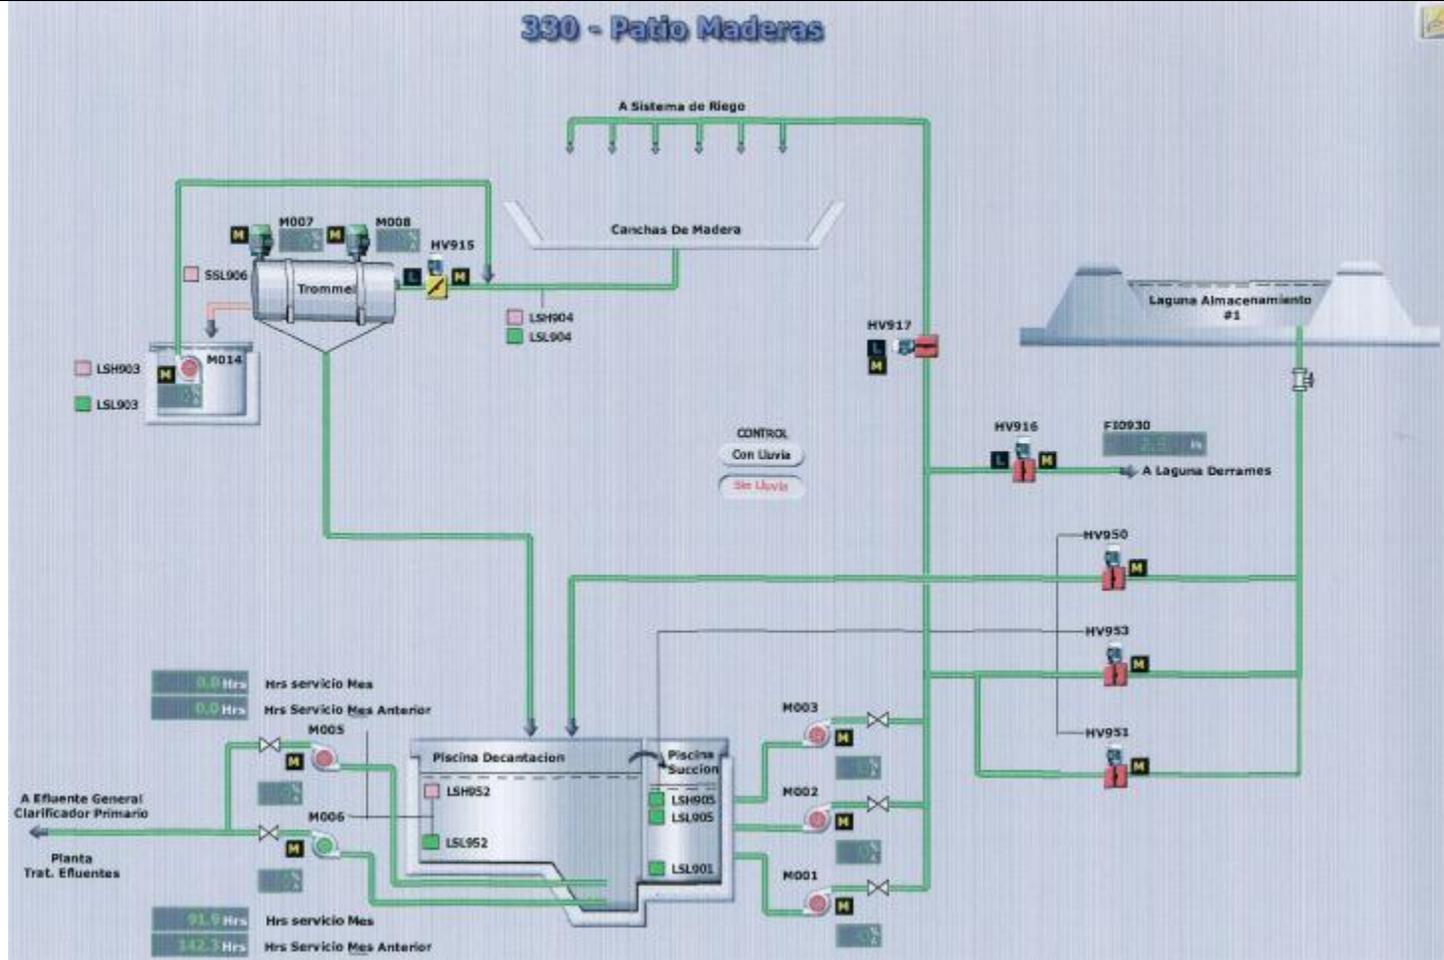
Figura 9: Display del equipo Trommel y sistema de evacuación de aguas lluvias.

La figura muestra las interconexiones hidráulicas del sistema de recolección (desde el patio de maderas) y sistema de tratamiento de aguas lluvias; Se aprecia que la red de recolección de aguas lluvias de la cancha de maderas deriva dichas aguas hacia sistema Trommel – Piscina de decantación. Se muestra que las aguas lluvias tratadas tiene dos destinos posibles; clarificador primario o laguna de almacenamiento. No se presenta en el display la red de evacuación de 1.200 mm de concreto hacia el río Cruces (rebalse del sistema de tratamiento de aguas lluvias). La impresión del display corresponde al día 19/04/2013.

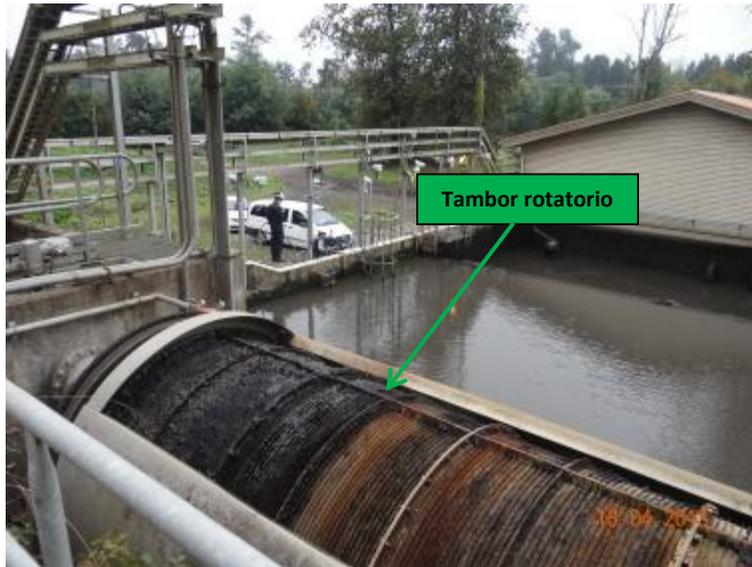
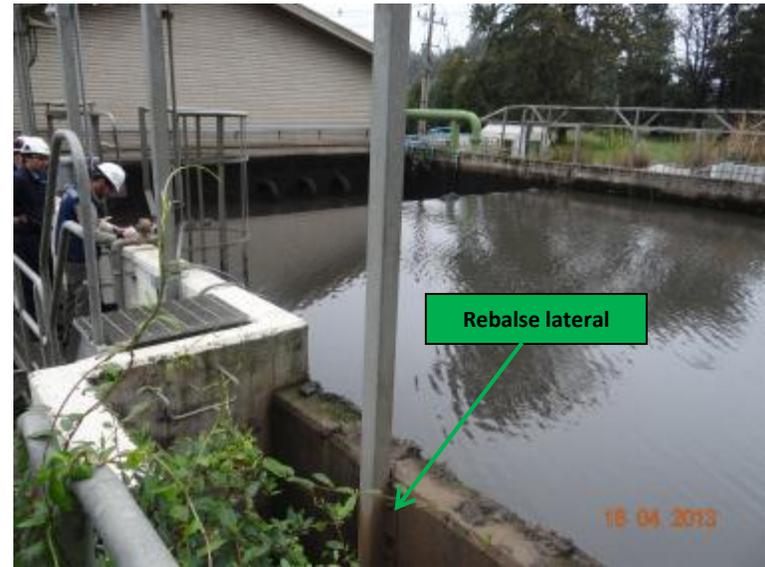
Fotografía 5		Fecha : 18/04/2013		Fotografía 6		Fecha : 18/04/2013	
Coordenadas WGS84		Norte: 5.618.882	Este: 681.357	Coordenadas WGS84		Norte: 5.618.893	Este: 681.347
Descripción Medio de Prueba: Vista del tambor rotatorio separador de sólidos, instalado en el sistema de tratamiento de aguas lluvias y que corresponde al equipo Trommel.				Descripción Medio de Prueba: Rebalse lateral del sistema de tratamiento de aguas lluvias.

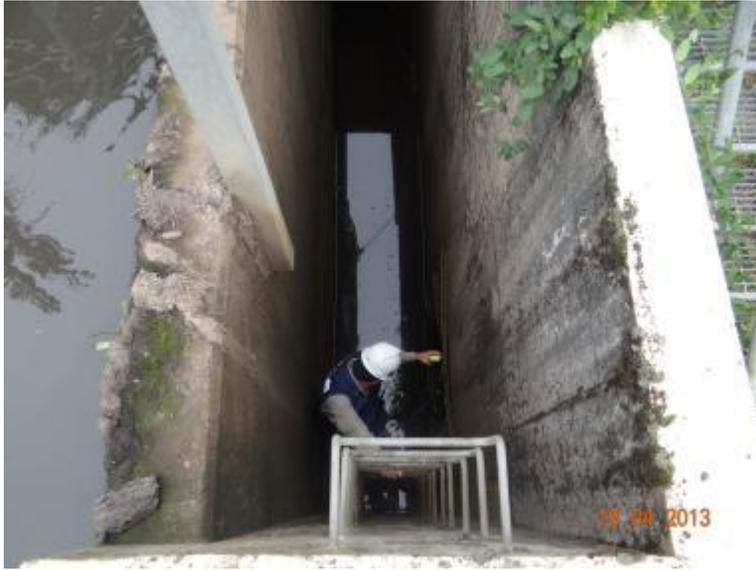
Fotografía 7.	Fecha : 18/04/2013		Fotografía 8.	Fecha : 18/04/2013	
Coordenadas WGS84	Norte: 5.618.886,68	Este: 681.338,80	Coordenadas WGS84	Norte: 5.618.881,52	Este: 681.348,23
Descripción Medio de Prueba: Vista hacía el interior del rebalse lateral y proceso de medición del diámetro de la tubería (1200 mm) de evacuación desde dicho rebalse.			Descripción Medio de Prueba: Tubería de evacuación del rebalse lateral del sistema de tratamiento de aguas lluvias.

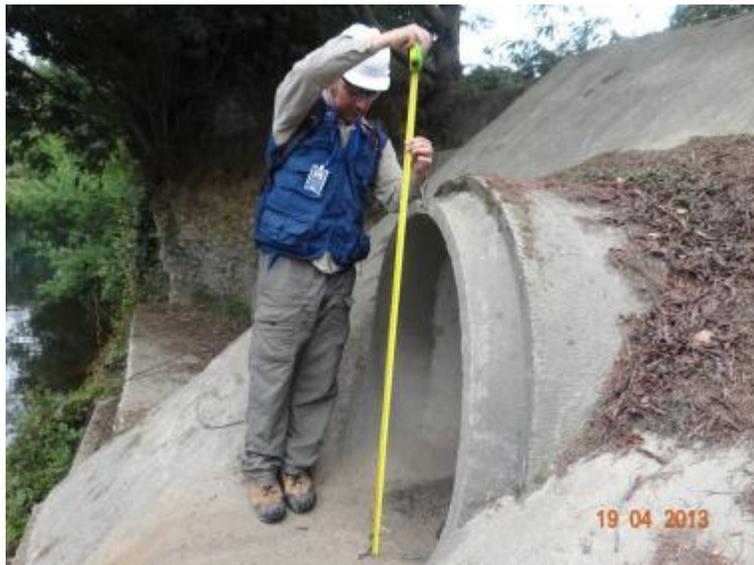
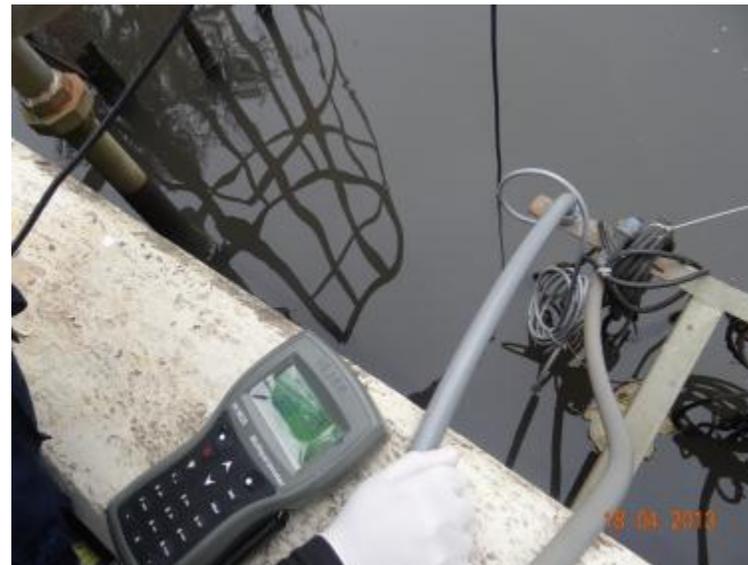
- l. Se observó el equipo de medición automático de Conductividad y Temperatura en la piscina de decantación del sistema de tratamiento de aguas lluvias, arrojando valores de 59,63 uS/cm y Temperatura de 14,8 °C.
- m. Se realizó medición de calidad de aguas contenidas en piscina de decantación del sistema de tratamiento de aguas lluvias, utilizando sonda multiparamétrica Hanna, arrojando valores de 58 uS/cm de conductividad y de 14,36 °C de temperatura (Fotografía 10).

Fotografía 9.		Fecha : 19/04/2013		Fotografía 10.		Fecha : 18/04/2013	
Coordenadas WGS84		Norte: 5.618.994,81	Este: 681.358,29	Coordenadas WGS84		Norte: 5.618.884,32	Este: 681.347,34
Descripción Medio de Prueba: Medición del diámetro de salida (1200 mm) de la tubería de evacuación de aguas lluvias hacia el río Cruces, proveniente desde el rebalse lateral.				Descripción Medio de Prueba: Proceso de medición de calidad de aguas contenidas en piscina de decantación del equipo Trommel, utilizando sonda multiparamétrica Hanna, arrojando valores de 58 uS/cm de conductividad y de 14,36 °C de temperatura.

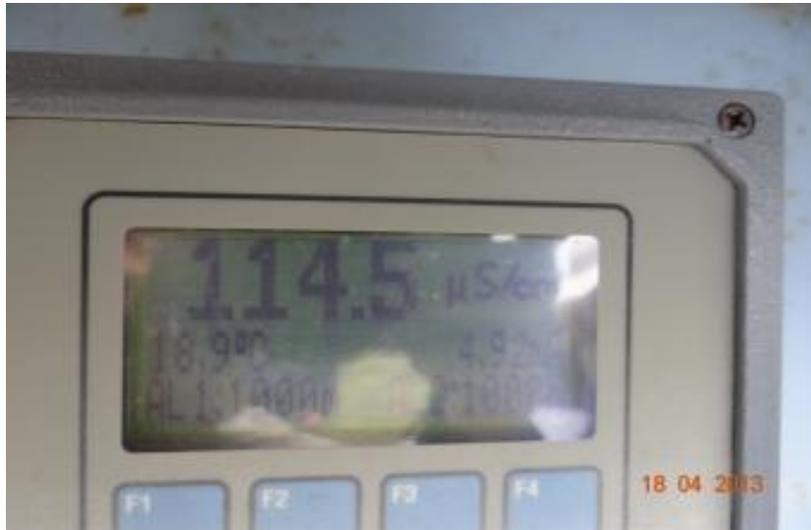
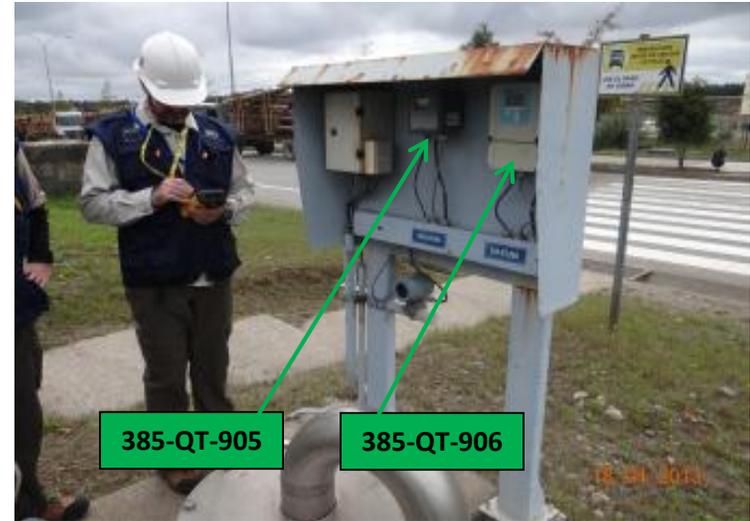
Fotografía 15.		Fecha : 18/04/2013		Fotografía 16.		Fecha : 18/04/2013	
Coordenadas WGS84	Norte: 5.618.849	Este: 680.537		Coordenadas WGS84	Norte: 5.618.849	Este: 680.537	
Descripción Medio de Prueba: Equipo de medición de Conductividad y temperatura emplazado previo a la cámara 14 (Equipo 385-QT-905)				Descripción Medio de Prueba: Otra vista del equipo de medición de Conductividad y Temperatura (Equipo 385-QT-905), y equipo de medición de pH y temperatura (Equipo 385-QT-906) emplazados previo a la cámara 14.

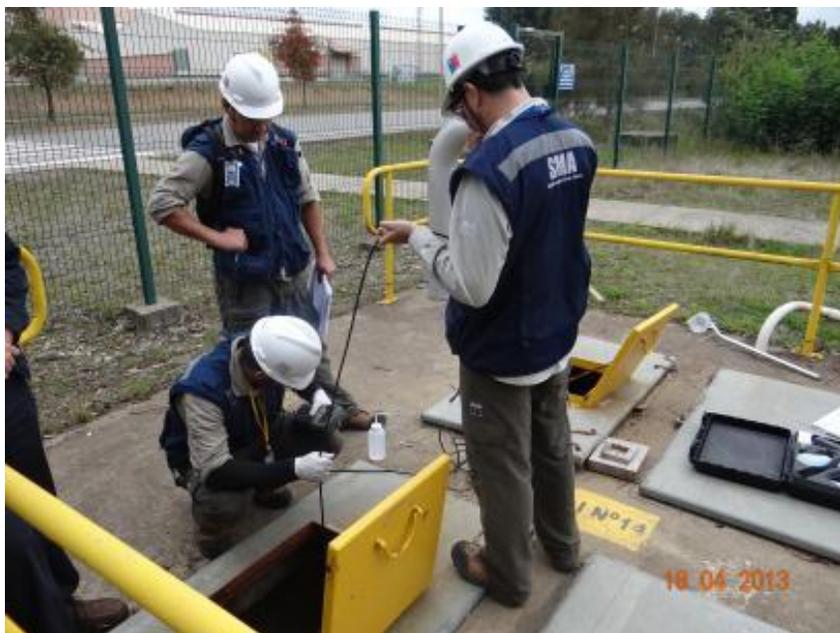
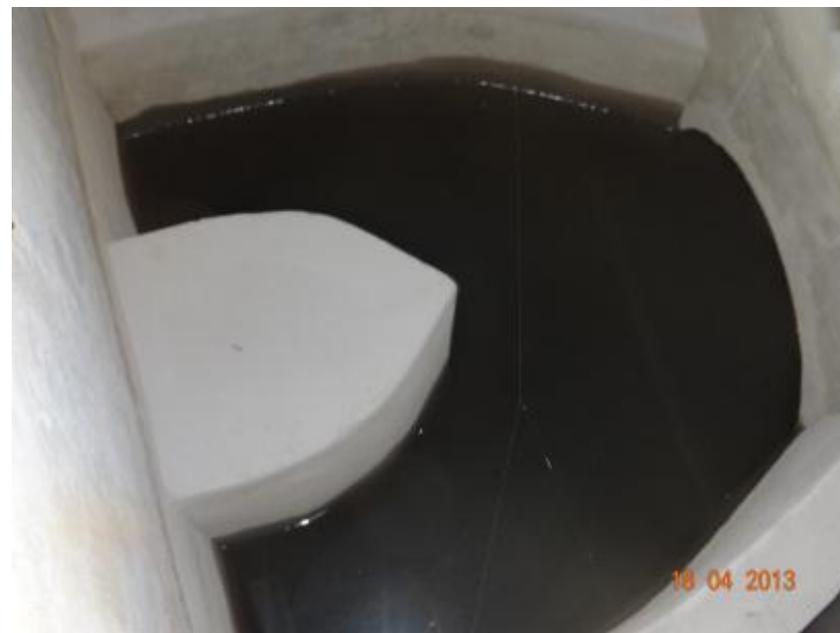
Fotografía 17.	Fecha : 18/04/2013		Fotografía 18.	Fecha : 18/04/2013	
Coordenadas WGS84	Norte: 5.618.884	Este: 680.537	Coordenadas WGS84	Norte: 5.618.878	Este: 680.530
Descripción Medio de Prueba: Proceso de medición de calidad de aguas pasantes por cámara 14, utilizando sonda multiparamétrica Hanna, arrojando valores de 103 uS/cm de conductividad y de 18,29 °C de temperatura.			Descripción Medio de Prueba: Vista interior de la cámara 14 y su respectiva banqueta.

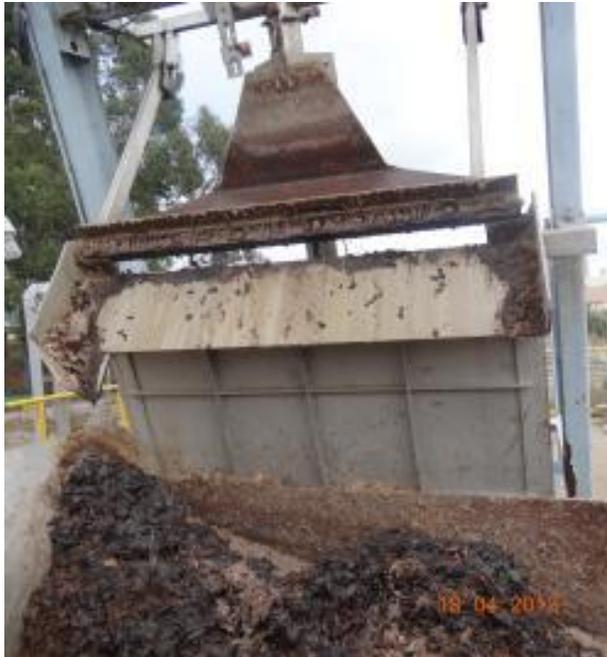
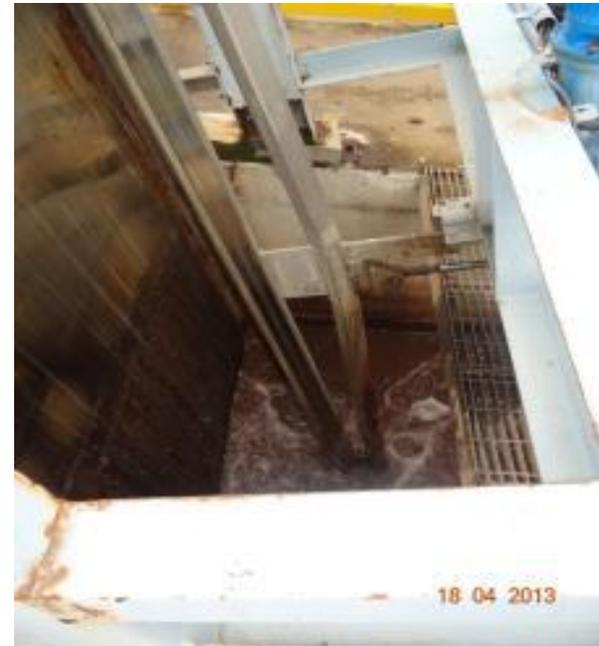
Fotografía 19.	Fecha : 18/04/2013		Fotografía 20.	Fecha : 18/04/2013	
Coordenadas WGS84	Norte: 5.618.924	Este: 680.524	Coordenadas WGS84	Norte: 5.618.	Este: 680.524
Descripción Medio de Prueba: Sistema de tamizado y recolección de lodos primarios (lodos, corteza y aserrín principalmente).			Descripción Medio de Prueba: Sistema mecánico de tamices instalado en el clarificador primario.

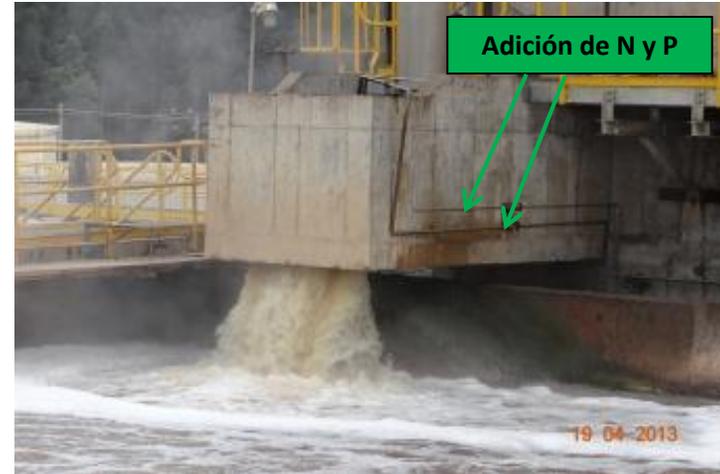
Fotografía 25.	Fecha : 19/04/2013		Fotografía 26	Fecha : 19/04/2013	
Coordenadas WGS84	Norte: 5.618.996	Este: 680.490	Coordenadas WGS84	Norte: 5.618.996	Este: 680.490
Descripción Medio de Prueba: En la fotografía se aprecia la torre de enfriamiento y el caudal de entrada al sistema de tratamiento secundario.			Descripción Medio de Prueba: Detalle el caudal de entrada al tratamiento secundario y dos redes de adición de fósforo (ácido fosfórico) y nitrógeno (urea).

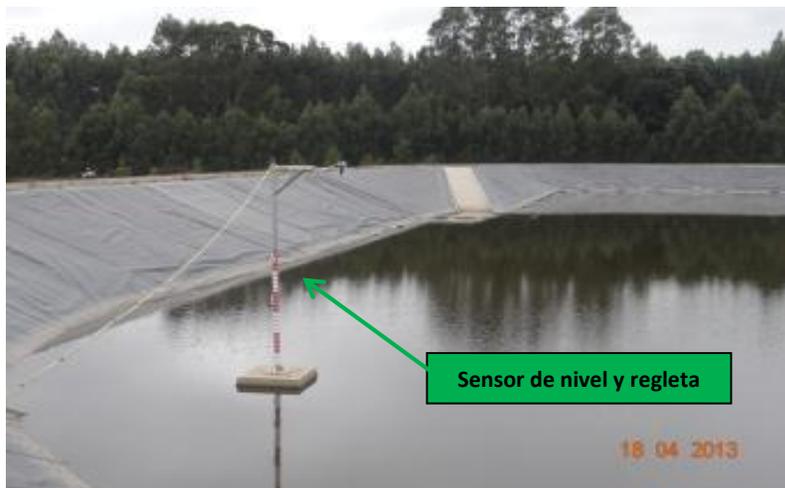
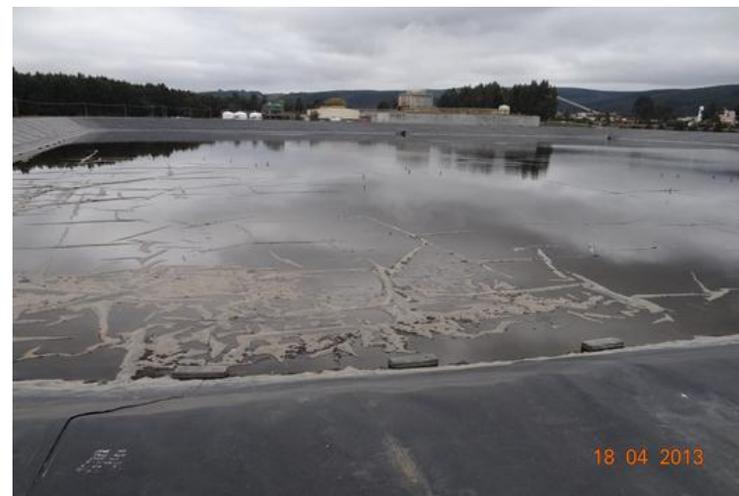
Fotografía 31.		Fecha : 18/04/2013		Fotografía 32.		Fecha : 18/04/2013	
Coordenadas WGS84		Norte: 5.619.035	Este: 680.531	Coordenadas WGS84		Norte: 5.619.126	Este: 681.634
Descripción Medio de Prueba: Se aprecia laguna de derrames N° 2 y su sistema de medición de nivel de llenado consistente en sensor ultrasónico y regleta de nivel.				Descripción Medio de Prueba: Se muestra laguna de derrames N° 1. Se puede apreciar sistema de impermeabilización basal lo que demuestra un nivel de llenado mínimo al momento de la inspección.

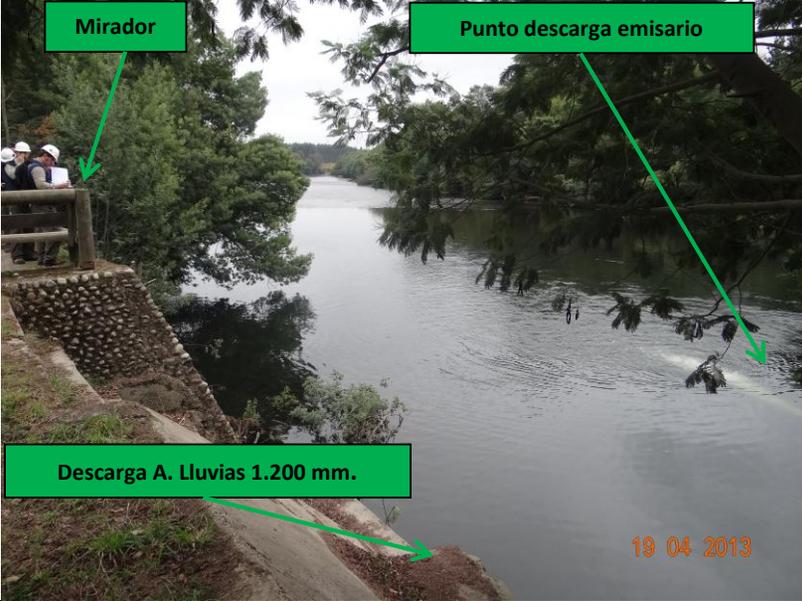
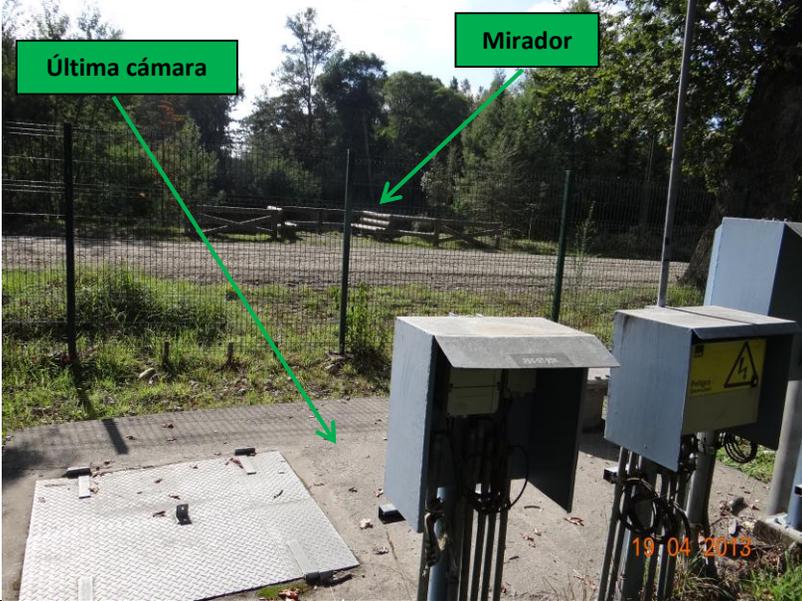
Fotografía 46.		Fecha: 19/04/2013.	Fotografía 47.		Fecha: 19/04/2013.
Coordenadas WGS84	Norte: 5.618.991	Este: 681.359	Coordenadas WGS84	Norte: 5.618.979	Este: 681.346
Descripción Medio de Prueba: Se aprecia el lugar de implementación del emisario hacia el río Cruces y su punto de descarga (se observa perturbación superficial producida por caudal descargado de RIL). Se aprecia además la obra de arte asociada a la descarga de la red de aguas lluvias de 1.200 mm, proveniente del rebalse del sistema de tratamiento de aguas lluvias.			Descripción Medio de Prueba: Se muestra posición relativa entre la última cámara y el punto de descarga al río Cruces. El mirador corresponde al mostrado en Fotografía 46.

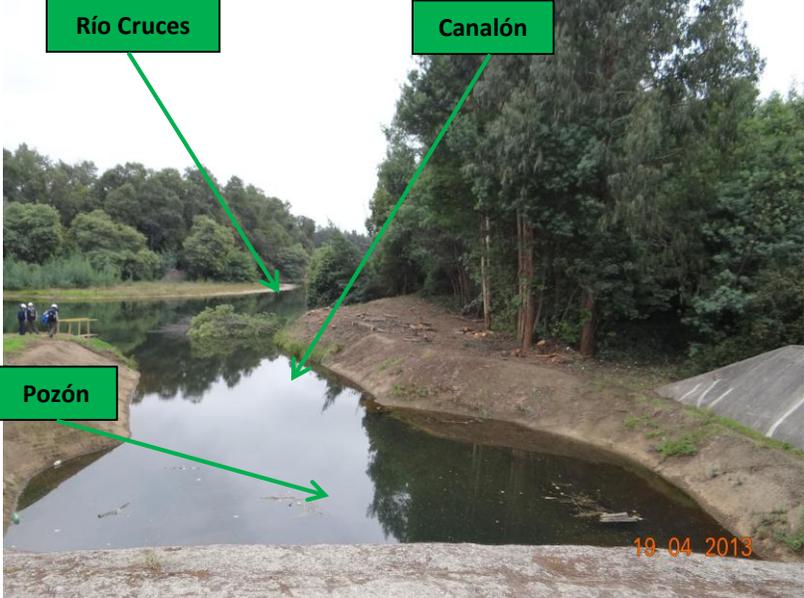
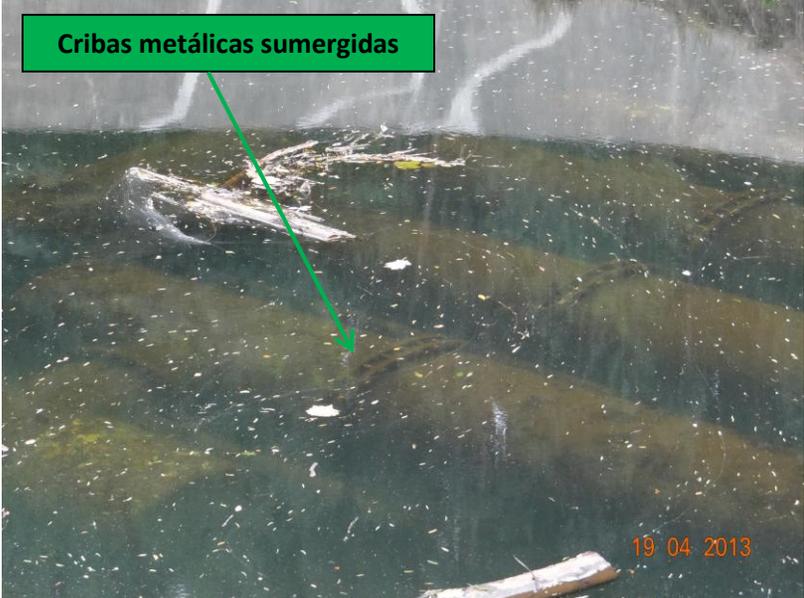
Fotografía 48.		Fecha: 19/04/2013.	Fotografía 49.		Fecha: 19/04/2013.
Coordenadas WGS84	Norte: 5.618.959	Este: 681.518	Coordenadas WGS84	Norte: 5.618.991	Este: 681.502
Descripción Medio de Prueba: Se aprecia el lugar de implementación de la bocatoma superficial, consistente en un canalón corto que deriva las aguas del río Cruces hacia un pozón.			Descripción Medio de Prueba: Se muestran tres (3) cribas metálicas sumergidas en el pozón de la obra de bocatoma.

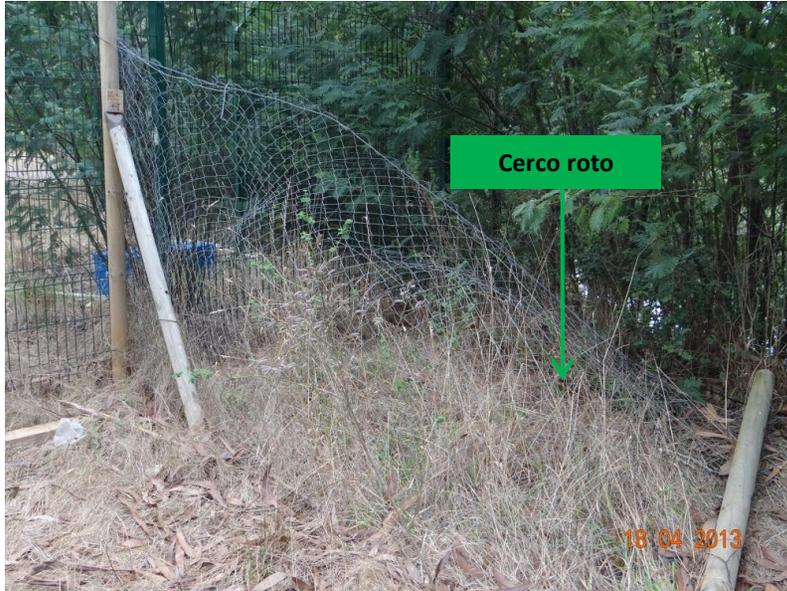
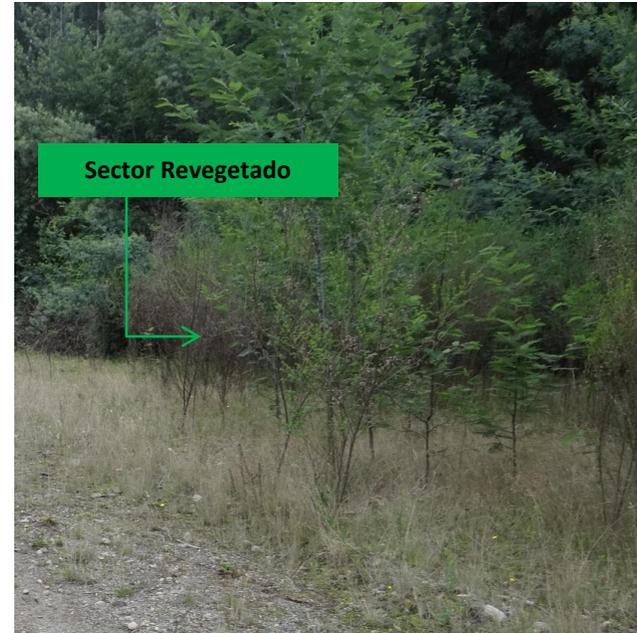
Fotografía 50.	Fecha 18/04/2013		Fotografía 51.	Fecha : 18/04/2013	
Coordenadas WGS84 (18S)	Norte: 5.619.183	Este: 682.306	Coordenadas WGS84 (18S)	Norte: 5.619.104	Este: 682.153
Descripción Medio de Prueba: Se observa un tramo del cerco destrozado.			Descripción Medio de Prueba: Se observa el sector revegetado entre ambos pozos.

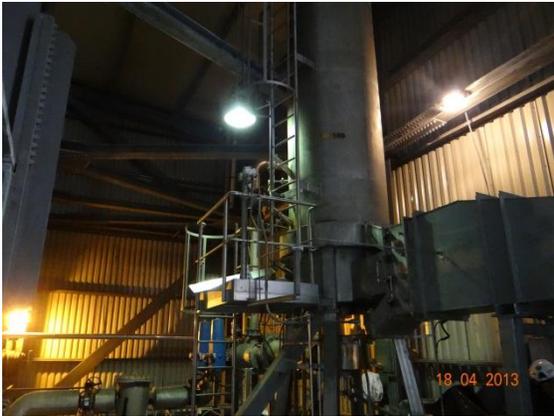
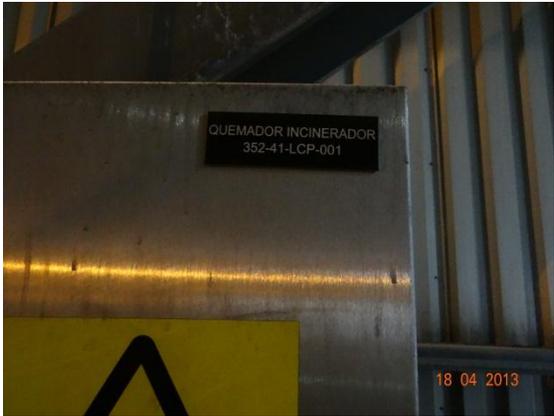
Fotografía 60.	Fecha : 18/04/2013	Fotografía 61.	Fecha : 18/04/2013
Coordenadas WGS84	Norte: 5.618.372	Este: 680.246	Coordenadas WGS84
			Norte: 5.618.352
			Este: 680.327
Descripción Medio de Prueba: Incinerador de gases no condensables (NCG).		Descripción Medio de Prueba: Identificación de la unidad.

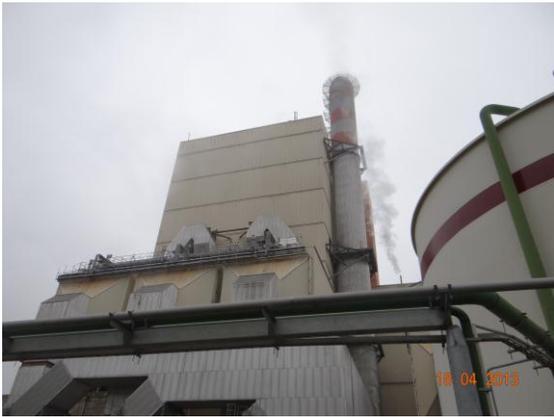
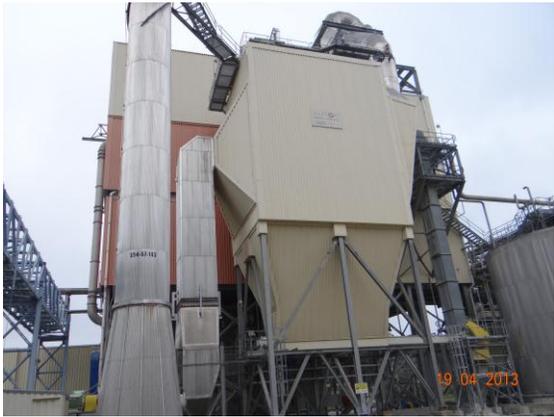
Fotografía 62.	Fecha : 18/04/2013	Fotografía 63.	Fecha : 18/04/2013
Coordenadas WGS84	Norte: 5.618.372	Este: 680.246	Coordenadas WGS84
			Norte: 5.618.352
			Este: 680.327
Descripción Medio de Prueba: Precipitador Electroestático Chimenea Caldera Recuperadora y de Poder.		Descripción Medio de Prueba: Precipitador Electroestático Chimenea Horno de Cal
