## INFORME DE FISCALIZACIÓN AMBIENTAL

### INSPECCIÓN AMBIENTAL

#### PLANTA DE TRATAMIENTO DE RILES FRIGORIFICO TEMUCO

DFZ-2013-400-IX-RCA-IA

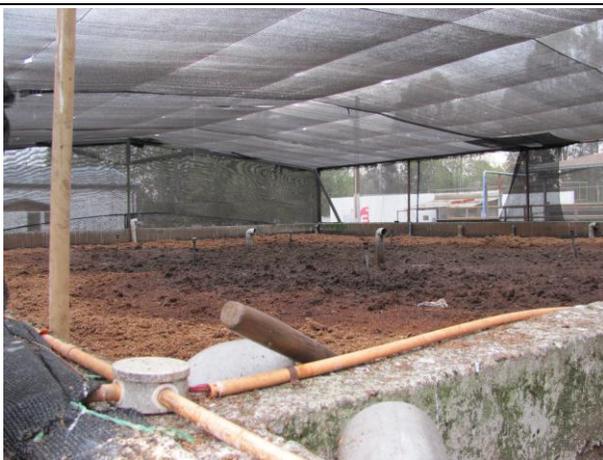
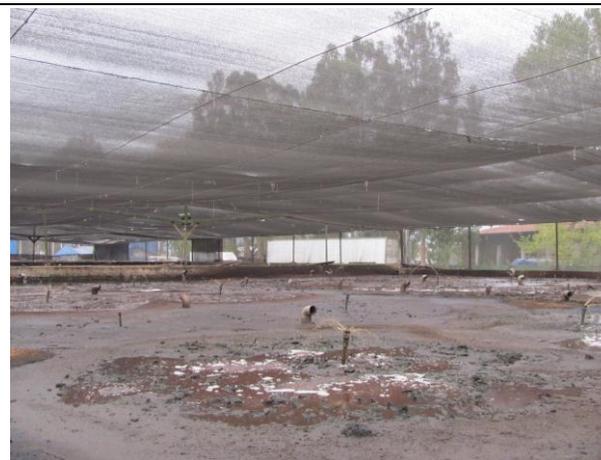
- Al momento de la inspección se encuentran cuatro módulos en mantenimiento y seis módulos operando.
- Según lo indica personal del Frigorífico Temuco, en los módulos en mantenimiento, se realiza el cambio de material soportante del lecho (aserrín). Sin embargo, al momento de la inspección, no se observa el retiro de humus o lecho filtrante.
- En los módulos en operación, se observan algunos dispersores fuera de servicio y el apozamiento de líquidos en la superficie del lecho.

<b>Fotografía 1.</b>		<b>Fecha : 29/04/2013</b>		<b>Fotografía 2.</b>		<b>Fecha : 29/04/2013</b>	
<b>Coordenadas WGS84 (m)</b>	<b>Norte: ---</b>	<b>Este: ---</b>		<b>Coordenadas WGS84 (m)</b>	<b>Norte: ---</b>	<b>Este: ---</b>	
<b>Descripción Medio de Prueba:</b> Modulo de lombrifiltro en mantenimiento.				<b>Descripción Medio de Prueba:</b> En la fotografía se puede apreciar el apozamientos de líquidos en la superficie del módulo de lombrifiltro.
