INFORME DE FISCALIZACIÓN AMBIENTAL

Tranque de relaves FACHINAL

DFZ-2013-412-XI-RCA-IA

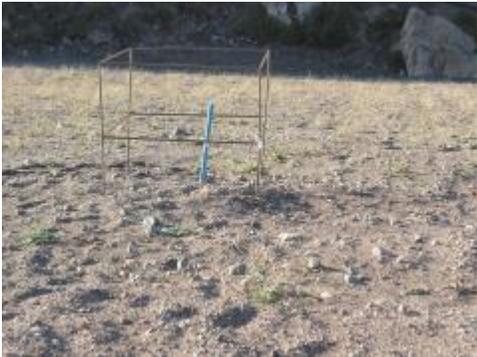
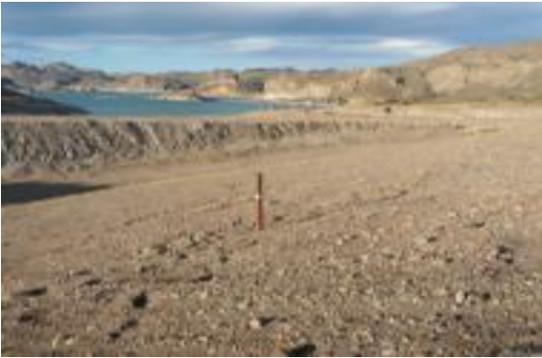
Número de Hecho Constatado: 1	Estación: 2
Exigencia:	
<p>RCA 188/2010, Considerando 3.8.2.3. Piezómetros e Inclinómetros “... Con el objeto de evaluar la condición de las estructuras en la fase de construcción y estimar el comportamiento futuro del muro frente a posibles filtraciones, CMCB implementó en abril-mayo del año 2008, seis Piezómetros tipo Casagrande y dos Inclinómetros...”</p>	
<p>RCA 188/2010, Considerando 3.8.3.1. Piezómetros e Inclinómetros. “.... Se registra la altura del nivel freático al interior del depósito por medio de 6 piezómetros se registran las magnitudes y velocidades de los potenciales movimientos horizontales del muro del depósito por medio de los 2 inclinómetros”</p>	
Hecho(s) constatado(s) durante la fiscalización:	
<p>Durante las actividades de inspección se constató la existencia de seis (6) piezómetros (tipo Casagrande) en operación en el talud externo del muro y dos (2) inclinómetros ubicados en el talud del muro que están operativos.</p>

Fotografía 1.	Fecha : 29 de mayo de 2013		Fotografía 2.	Fecha : 29 de mayo de 2013	
Coordenadas WGS84	Norte: 4840494 (*) m	Este: 270576 (*) m	Coordenadas WGS84	Norte: 4840494 (*) m	Este: 270576 (*) m
Descripción Medio de Prueba: Piezómetro de monitoreo de nivel freático			Descripción Medio de Prueba: Inclinómetro de monitoreo de deformaciones

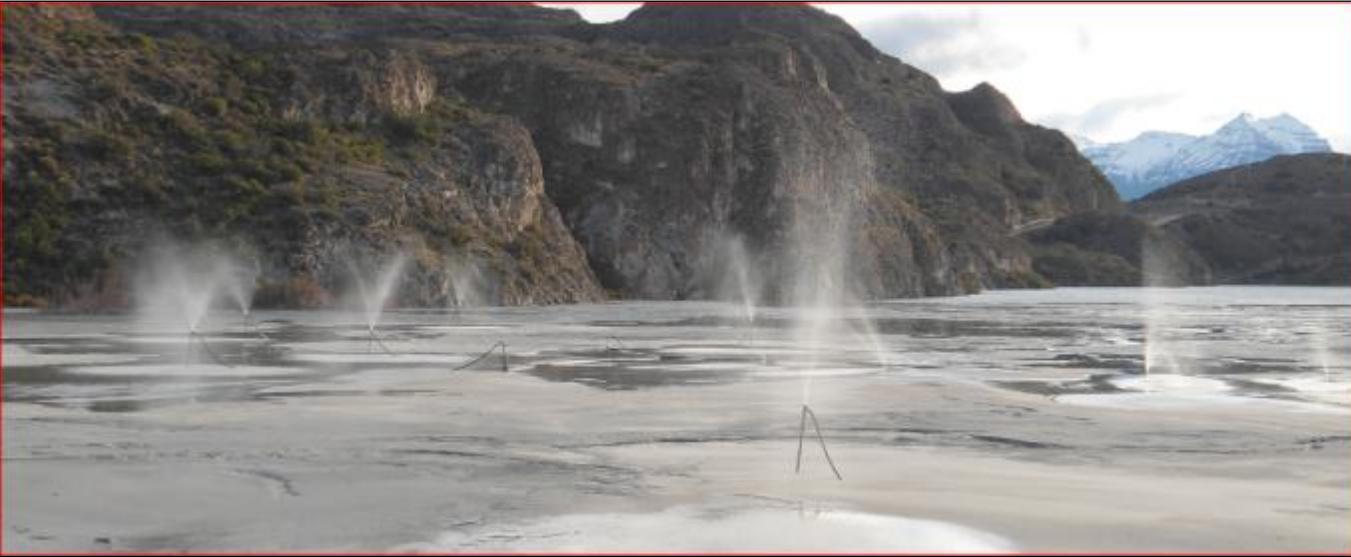
Número de Hecho Constatado: 2	Estación: 2
Exigencia: RCA 188/2010, Considerando 3.8.5.2. Fase de Operación, a) Emisiones Atmosféricas “....CMCB va a mantener el sistema de humectación de las áreas con potencial de emitir polvo producto del secado de la superficie por efecto del viento y el sol a través de una red de aspersores ubicados estratégicamente para controlar las emisiones...” “..... la red de aspersores estará instalada en las zonas susceptibles a secarse.”	
Hecho(s) constatado(s) durante la fiscalización: Durante las actividades de inspección se constató la existencia de aspersores para la humectación de la cubeta del tranque, en funcionamiento y rotación periódica

Fotografía 3.	Fecha : 29 de mayo de 2013	
Coordenadas WGS84	Norte: 4840494 (*) m	Este: 270576 (*) m
Descripción Medio de Prueba: Aspersores operando sobre la cubeta del tranque de relaves

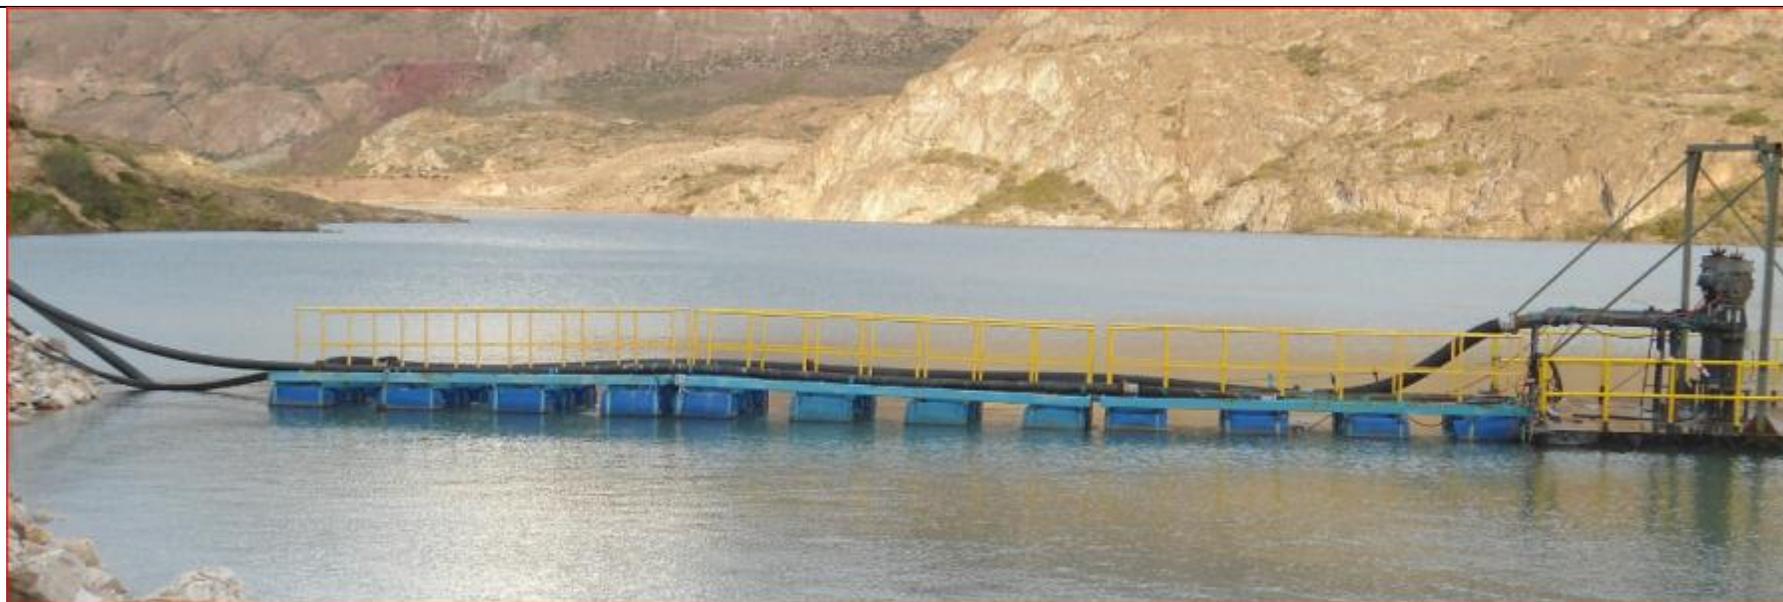
Número de Hecho Constatado: 3	Estación: 4
Exigencia: RCA 188/2010, Considerando 3.8.1.7. Bombas de Recirculación “...Las bombas de recirculación se han instalado en la laguna de aguas claras para recircular a la Planta e impedir la excesiva acumulación de aguas en la cubeta”	
Hecho(s) constatado(s) durante la fiscalización: Durante las actividades de inspección se constató que las bombas se encuentran en funcionamiento instaladas sobre una plataforma flotante en la laguna de aguas claras.

Fotografía 4.	Fecha : 29 de mayo de 2013	
Coordenadas WGS84	Norte: 4.949.810 m	Este: 269.388 m
Descripción Medio de Prueba: Bombas de recirculación ubicadas en una plataforma flotante sobre la laguna de aguas claras

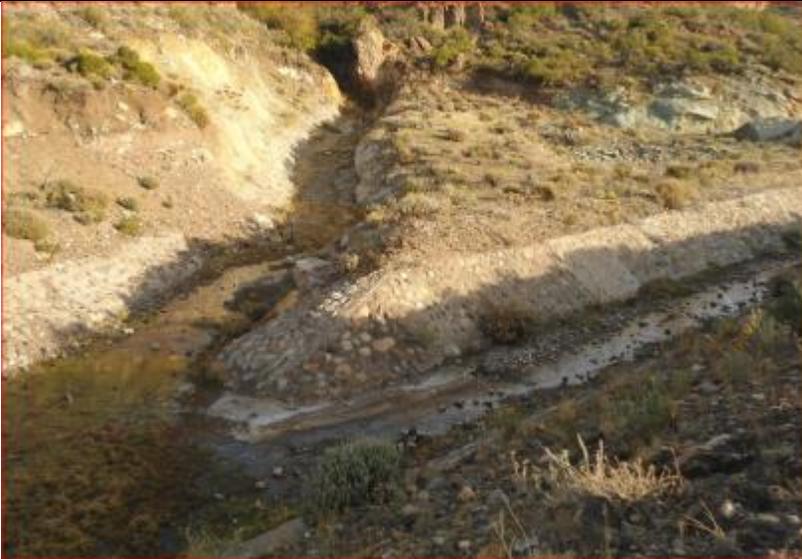
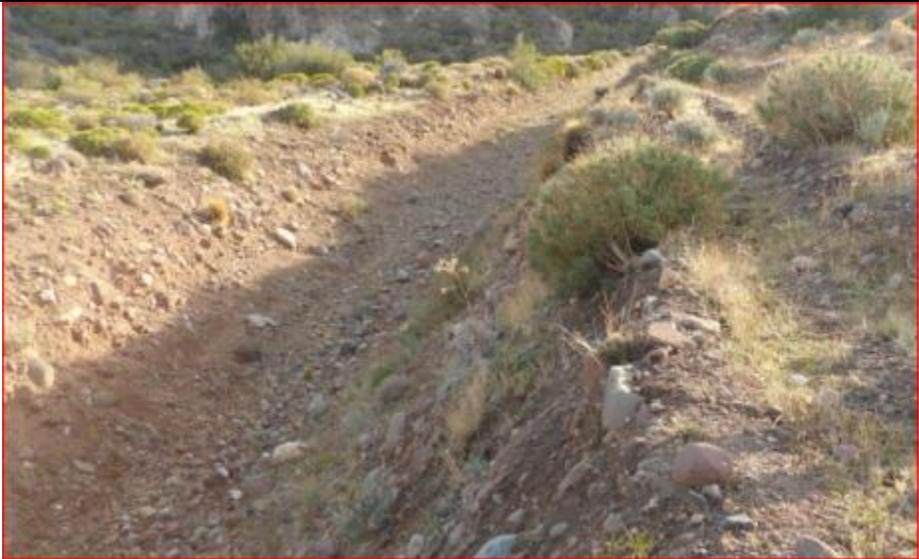
Número de Hecho Constatado: 4	Estación: 2
Exigencia: RCA 188/2010, Considerando 3.8.1.8. Canales de Contorno. “...Los canales de contorno tienen el objeto de evitar el contacto de las aguas naturales de la escorrentía superficial producto de las precipitaciones con el relave”	
Hecho(s) constatado(s) durante la fiscalización: Durante las actividades de inspección se constató que el canal perimetral se encuentra construido y con mantención periódica, habilitado para su correcto funcionamiento.

Fotografía 5.	Fecha : 29 de mayo de 2013		Fotografía 6.	Fecha : 29 de mayo de 2013	
Coordenadas WGS84	Norte: 4.949.810 m	Este: 269.721 m	Coordenadas WGS84	Norte: 4.949.754 m	Este: 269.388 m
Descripción Medio de Prueba: Canales de contorno perimetral revestido en cemento			Descripción Medio de Prueba: Canal de contorno perimetral excavado, se observa limpio y sin vegetación.

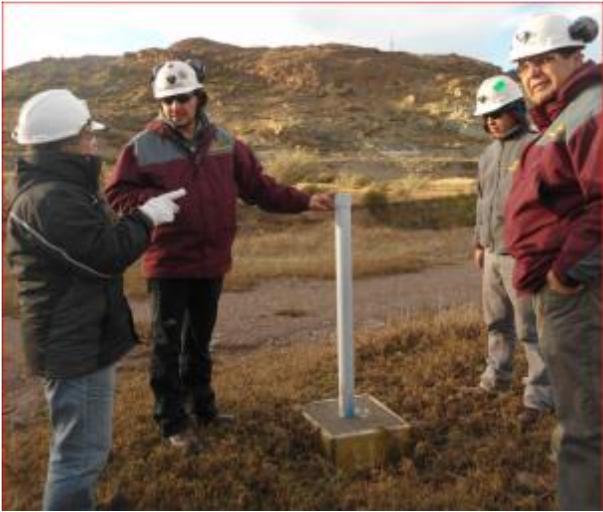
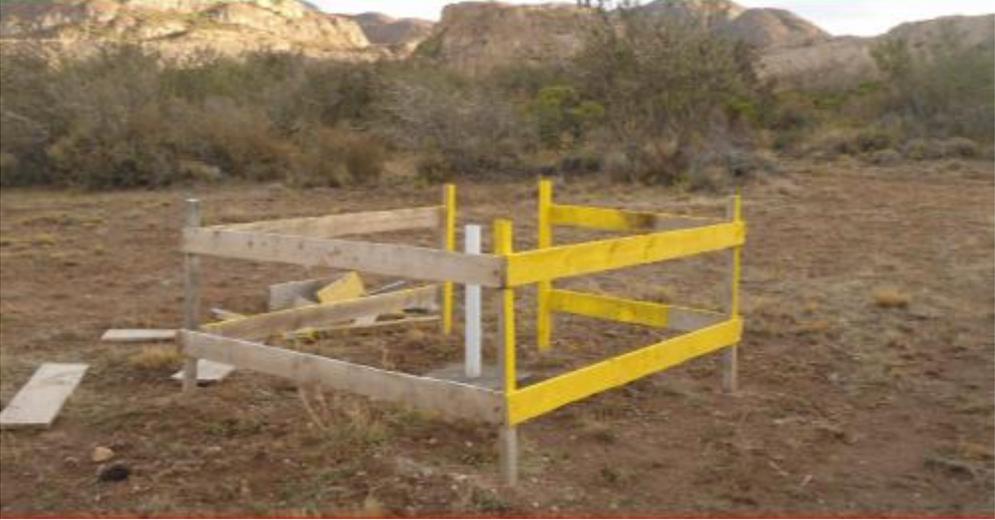
Número de Hecho Constatado: 5	Estación: 3
Exigencia: RCA 188/2010, Considerando 3.8.2.3. Piezómetros e Inclínómetros “...En Adenda N°1 el titular amplía la información respecto al sistema físico de detección de fugas, señalando: El sistema Físico para la detección de Fugas estará compuesto por: Monitoreo del nivel freático de los pozos 5 y 13, Monitoreo de la calidad del agua de los Pozos 5 y 13”	
Hecho(s) constatado(s) durante la fiscalización: Durante las actividades de inspección se constató que el pozo N° 5 tiene una profundidad de 18 m y el nivel freático se encuentra a los 12 m de profundidad. También se constató que el pozo N° 13 tiene una profundidad de 10 m y el nivel freático se encuentra a los 4 m de profundidad.

Fotografía 7.	Fecha : 29 de mayo de 2013		Fotografía 8.	Fecha : 29 de mayo de 2013	
Coordenadas WGS84	Norte: 4.949.810 m	Este: 269.721 m	Coordenadas WGS84	Norte: 4.949.754 m	Este: 269.388 m
Descripción Medio de Prueba: Vista del pozo N° 5			Descripción Medio de Prueba: Vista del pozo N°13
