INFORME DE FISCALIZACIÓN AMBIENTAL

INSPECCIÓN AMBIENTAL

Piscicultura La Esperanza

DFZ-2013-43-IX-RCA-IA

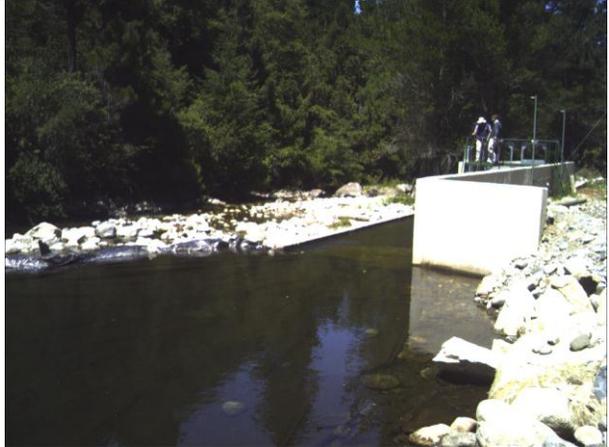
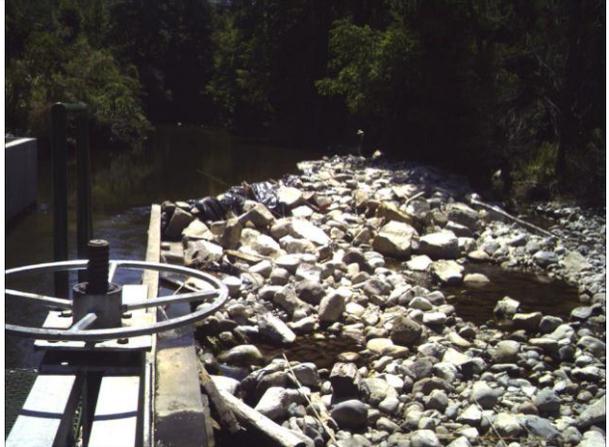
N°1	<p>Exigencias: RCA N°265/2008, Adenda N°2, punto I.6 <i>(...) La bocatoma del estero Santa Inés consiste en una toma lateral con una barrera transversal al estero, que tiene como objeto levantar el nivel piezométrico del río. Esta barrera transversal tiene un metro de altura. La barrera transversal al río es de tablonces metálicos los cuales se colocarán en época estival para subir el nivel piezométrico del estero y en invierno se sacarán los tablonces. Esta barrera transversal es como una gran compuerta, en época estival se cierra y en invierno se abre. Se colocarán por la ribera izquierda de la bocatoma aguas arriba de ésta, gaviones para asegurar que no exista desborde por esta ribera.</i></p>	<p>Hecho(s) Constatado(s):</p> <p>a) Al momento de la inspección ambiental, se observa que gran parte del caudal de Estero Santa Inés, es captado por la bocatoma para luego ser conducido hacia las instalaciones de la piscicultura.</p> <p>b) El sistema de bocatoma está construida de concreto.</p> <p>c) No se encuentran implementados los gaviones en el sector.</p>	Estación 2

Fotografía N° 1, 17 de enero de 2013.		Fotografía N° 2, 17 de enero de 2013.	
			<p>Sector de la Bocatoma del Estero Santa Inés.</p> <p>Coordenadas UTM: (Datum WGS-84, H19S) N: 5.673.043 m. E: 255.329 m.</p>

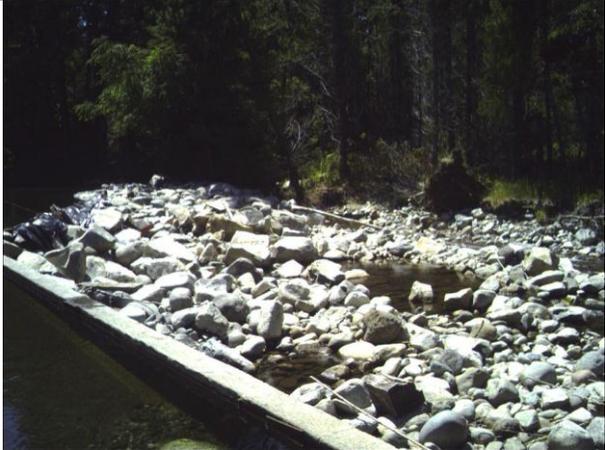
N°2	<p>Exigencia: RCA N°265/2008, Considerando 3. <i>(...) La construcción de bocatoma considera la implementación de un dispositivo automático que permita el paso del caudal ecológico que determine la Dirección General de Aguas, para el Río Curacalco y Santa Inés.</i></p>	<p>Hecho(s) Constatado(s):</p> <p>a) Se constató que las tres tuberías que sirven para el paso del caudal ecológico en la bocatoma se encontraban obstaculizadas con una tabla de madera, lo que imposibilitaba el paso del agua.</p> <p>b) Se constata que no se encuentra implementado ningún dispositivo automático para el control del caudal ecológico.</p> <p>c) Se constató la intervención del cauce natural del Estero Santa Inés, se apreció el movimiento de rocas y la colocación de cubiertas plásticas a lo ancho del estero, de manera de conducir las aguas hacia la bocatoma. En consideración a lo anterior, todo el cauce del sector se encuentra intervenido.</p>	<p>Estación 2</p>

<p>Fotografía N° 3, 17 de enero de 2013.</p>			<p>Bocatoma Estero Santa Inés, obras de intervención sobre el cauce.</p> <p>Coordenadas UTM: (Datum WGS 1984, H19S) N: 5.673.043 m. E: 255.329 m.</p>

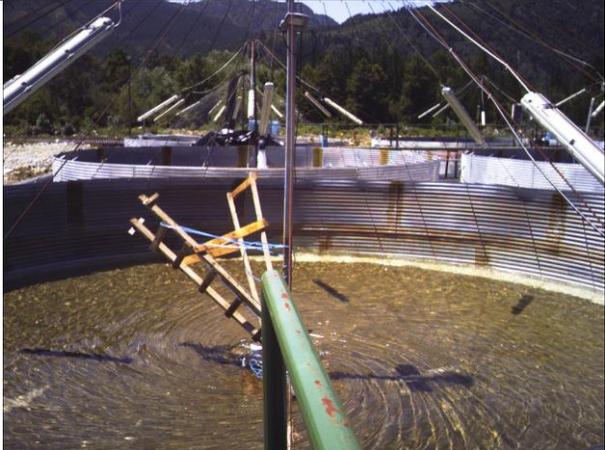
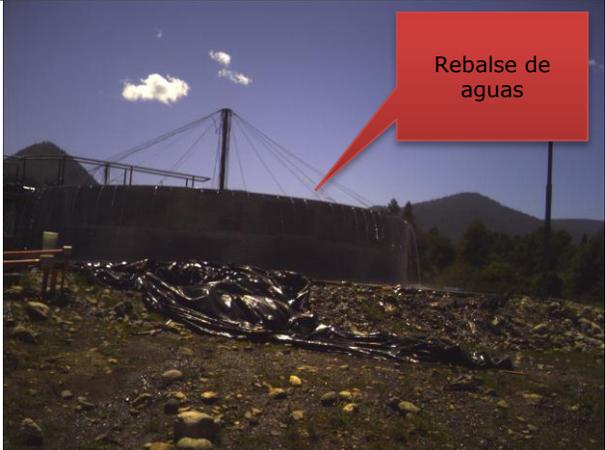
<p>Fotografía N°4, 17 de enero de 2013</p>

<p>N°3</p>	<p>Exigencia: RCA N°265/2008, Considerando 3. <i>(...) Proyecto no entrará en operación mientras no se encuentren aprobados por la Dirección General de Aguas, los cambios de puntos de captación de aguas sobre el Río Curacalco y Estero Santa Inés.</i></p> <p><i>(..) Las aguas captadas serán restituidas en la misma cantidad al mismo cuerpo de agua del cual han sido captadas.</i></p> <p>RCA N°265/2008, Considerando 7. <i>7. Que, el titular no entrará en operación mientras no se encuentren aprobados por la Dirección General de Aguas, los cambios de puntos de captación de aguas sobre el Río Curacalco y Estero Santa Inés, debiendo obtener las autorizaciones sectoriales respectivas.</i></p> <p>Adenda N°1, Anexo 6 (Anexo 4 del presente informe) Durante el proceso de evaluación ambiental del proyecto, el titular presentó a la Dirección General de Aguas, los antecedentes para el cambio de ubicación de los puntos de captación y restitución de agua en el Estero Santa Inés. Las coordenadas solicitadas para la restitución son: Coordenadas UTM: (Datum WGS 1984, H19) N: 5.672.452 m E: 254.953 m</p>	<p>Hecho(s) Constatado(s):</p> <p>a) En terreno se constata que el punto de restitución de las aguas al Estero Santa Inés, es la siguiente: Coordenadas UTM: (Datum WGS 1984, H19) N: 5.672.355 m E: 254.957 m</p> <p>Con esta información se determina que existe una diferencia de aproximadamente 103 m entre el punto solicitado a la DGA y el efectivamente implementado.</p> <p>b) Se constata en terreno que no se restituye al Estero Santa Inés la totalidad de las aguas captadas. Se observa la existencia de 24 estanques metálicos (correspondientes a la infraestructura de la línea de producción asociada al Estero Santa Inés) por los cuales circula el agua captada, reconociéndose que en el último estanque existe proceso de rebalse, generándose con ello escurrimiento y estancamiento de aguas en el suelo del sector.</p> <p>c) Se constató una cámara de inspección abierta con cables descubiertos del sistema eléctrico ubicada a un costado del grupo electrógeno. El escurrimiento de aguas crea una situación de peligro debido a la cercanía del sistema eléctrico con el que pudieran entrar en contacto.</p> <p>d) Al estar la piscicultura sin operación, entre la captación y la restitución no se producen aportes de contaminantes a las aguas.</p>	<p>Estación 4 y 7</p>

<p>Fotografía N°5, 17 de enero de 2013</p>	<p>Izq.: Estanques de proceso en desuso donde pasa el agua captada en el Estero Santa Inés, con rebalse.</p> <p>Der.: Estanque rebalsando y aguas estancadas en el sector.</p> <p>Coordenadas UTM: (Datum WGS 1984, H19S) N: 5.672.562 m. E: 254.867 m.</p>

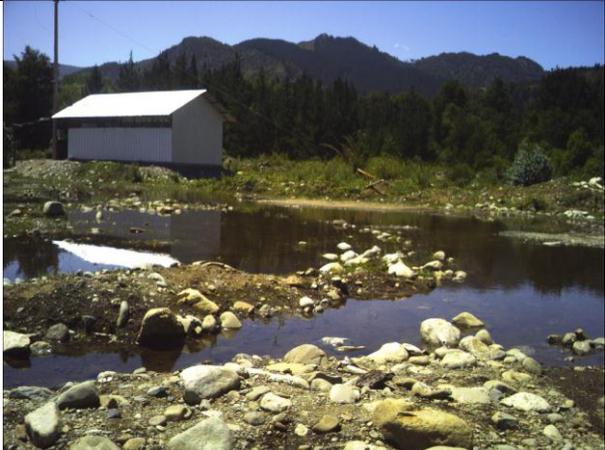
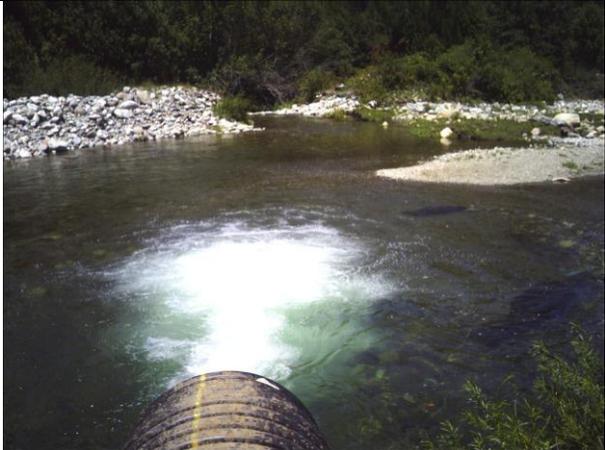
<p>Fotografía N°6, 17 de enero de 2013</p>

<p>Fotografía N°7, 17 de enero de 2013</p>	<p>Izq.: Sector de estancamiento de aguas rebalsadas.</p> <p>Coordenadas UTM: (Datum WGS 1984, H19S) N: 5.672.562 m. E: 254.867 m.</p> <p>Der.: Punto de restitución Estero Santa Inés.</p> <p>Coordenadas UTM: (Datum WGS 1984, H19S) N: 5.672.355 m. E: 254.957 m.</p>

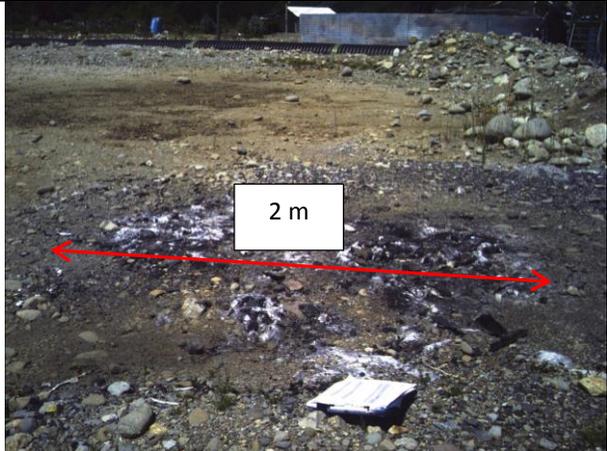
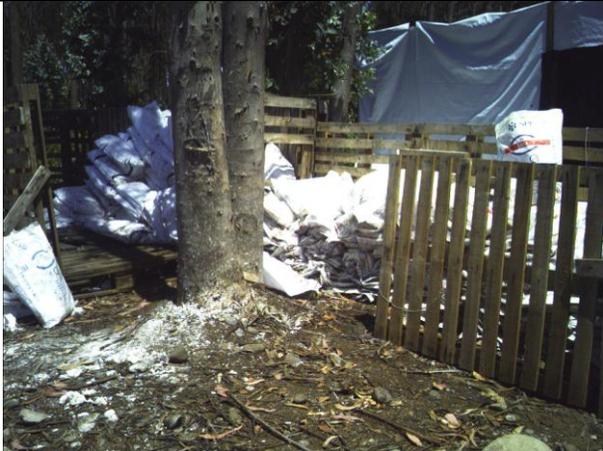
<p>Fotografía N°8, 17 de enero de 2013.</p>

<p>N°4</p>	<p>Exigencia:</p> <p>Adenda N°1, Plan de manejo de residuos Sólidos y Lodos, punto VII (Ver anexo 5 del presente informe). Destino Final de Residuos (extracto)</p> <p><i>Todos los residuos serán transportados por empresas debidamente autorizadas por el Ministerio de Salud, al igual que el lugar de la disposición final, lo cual deberá ser acreditado por las empresas contratadas mediante resoluciones sanitarias respectivas. Lo anterior no regirá para los residuos sólidos domésticos o asimilables los cuales podrán ser transportados por vehículos del centro, manteniendo las medidas de seguridad mínimas en el transporte.</i></p> <p>Según el tipo de residuos, características, origen, y peligrosidad serán dispuestos en Relleno Sanitario Villarrica, Relleno industrial para residuos peligrosos, Relleno industrial o Fábrica harina pescado según corresponda.</p> <p>RCA N°265/2008, Considerando 3. <i>(...) El proyecto considera sistemas particulares de agua potable y alcantarillado."</i></p>	<p>Hecho(s) Constatado(s):</p> <p>a) Se constata en terreno que hay residuos sólidos dispersos en diferentes áreas, plásticos, envases de sal, ropa de trabajo, de tipo domiciliario, etc.</p> <p>b) Se detecta un sector con evidencias de quema de residuos, encontrándose un área aproximada de 4 m2 con restos calcinados. Cabe indicar que este tema fue uno de los aspectos denunciados por SERNAPESCA.</p> <p>c) Durante el recorrido de la inspección ambiental se constata la existencia de 6 baños químicos.</p>	<p>Estación 4, 6 y 9</p>

<p>Fotografía N°9, 17 de enero de 2013.</p>	<p>Izq.: Evidencia de restos de materiales calcinados. Coordenadas UTM: (Datum WGS 1984, H19S) N: 5.672.669 m. E: 254.875 m.</p> <p>Der.: Sector almacenamiento de residuos. Coordenadas UTM: (Datum WGS 1984, H19S) N: 5.672.588 m. E: 254.813 m.</p>

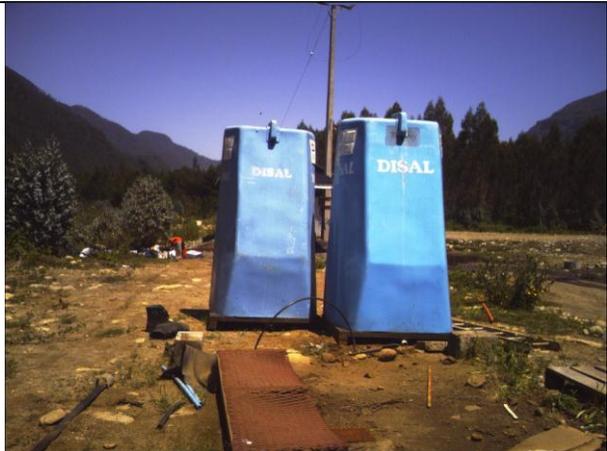
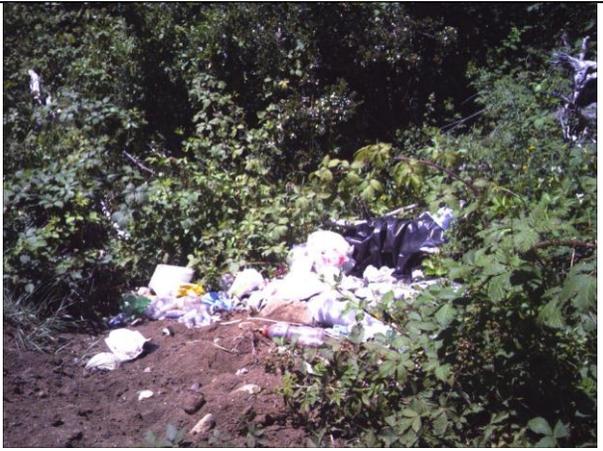
<p>Fotografía N°10, 17 de enero de 2013.</p>

<p>Fotografía N°11, 17 de enero de 2013.</p>	<p>Izq.: Baños químicos abandonados. Coordenadas UTM: (Datum WGS 1984, H19S) N: 5.672.590 m. E: 254.938 m.</p> <p>Der.: Residuos dispersos. Coordenadas UTM: (Datum WGS 1984, H19S) N: 5.672.590 m E: 254.938 m.</p>

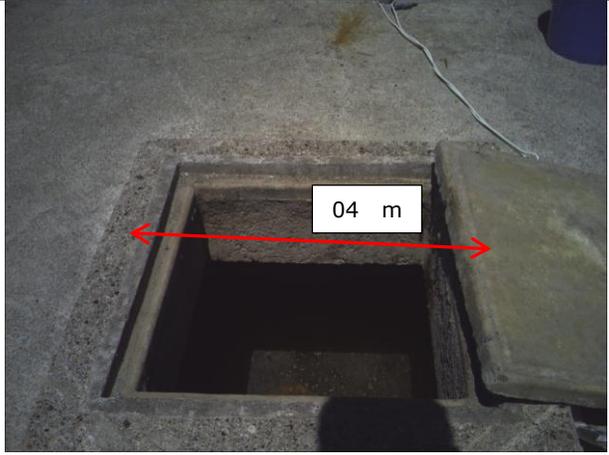
N°6	<p>Exigencia: DIA, Anexo 20. Plan de manejo de lodos, olores y vectores (Ver Anexo 6 del presente informe). <i>Los olores producidos en una piscicultura son de bajos niveles y no son comparables con una planta de proceso, que es muy distinto a la actividad propuesta en este proyecto. Las únicas fuentes de olores resultan de los lodos acumulados de los filtros rotatorios y mortalidades. En el caso de esta piscicultura, se contempla el retiro de ambas fuentes de olor con alta frecuencia (dos veces por semana) lo cual es la mejor forma de evitar la producción de olores.</i></p>	<p>Hecho(s) Constatado(s):</p> <p>a) Cámara de acumulación de lodos, se encuentra con lodos en su interior y emanando olores molestos, que se perciben hasta unos 50 metros del sector.</p>	Estación 5
Actividades de inspección realizadas			Descripción Medio de Prueba:

<p>Fotografía N°13, 17 de enero de 2013.</p>			<p>Cámara de acumulación de lodos</p> <p>Coordenadas UTM: (Datum WGS 1984, H19S) N: 5.672.572 m. E: 254.847 m.</p>

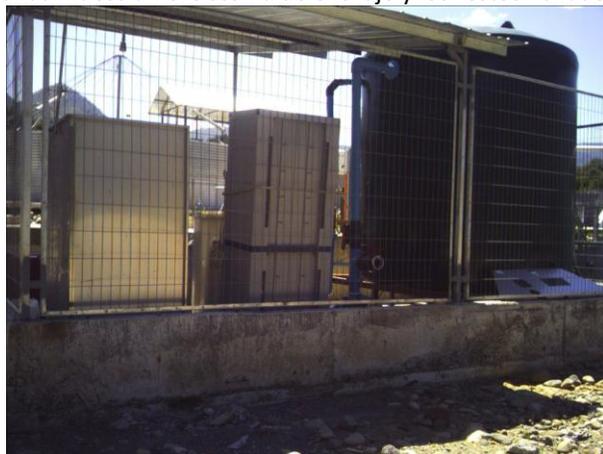
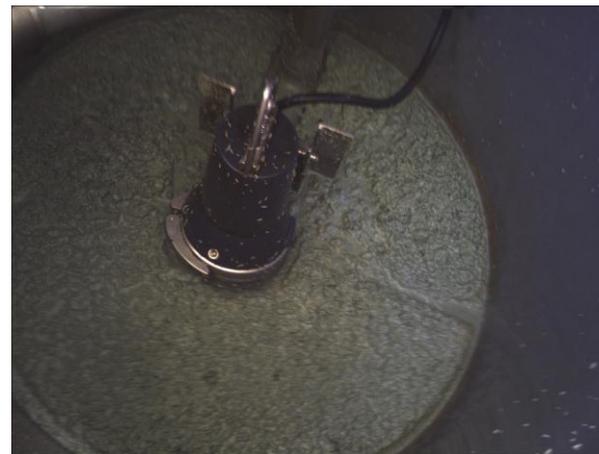
6.2 El proyecto evaluado y aprobado mediante la RCA N° 265/2008, no considera un sistema de ensilaje de mortalidades. Sin embargo, este proyecto fue ingresado a evaluación al Servicio de Evaluación Ambiental de la Región de La Araucanía, el día 19.11.12, estando actualmente en evaluación. En la inspección fue posible constatar que existe un sistema de ensilaje de mortalidades al costado este del sistema de tratamiento de Riles, el proyecto estaba totalmente construido y tenía indicios de haber sido utilizado, por la presencia de materiales usados y por el almacenamiento de mortalidades procesada en un estanque de acumulación, sin embargo, al momento de la visita no se encuentra operativo.

Al interior del estanque acumulador de la mortalidad procesada, se encuentra una especie de pasta de pescado de color gris, que emana fuertes olores, que se percibe hasta aproximadamente 50 metros del sistema de ensilaje. Al interior de ese estanque, se observan gran cantidad de larvas y pupas de insectos, constituyendo un foco de insalubridad por la proliferación de vectores sanitarios y emanaciones de olores molestos.

Coordenada 5.672.572 m N; 254.847 m E
Fotografía N° 14, 17 de enero de 2013.

Coordenada 5.672.568 m N; 254.847 m E
Fotografía N° 15, 17 de enero de 2013.

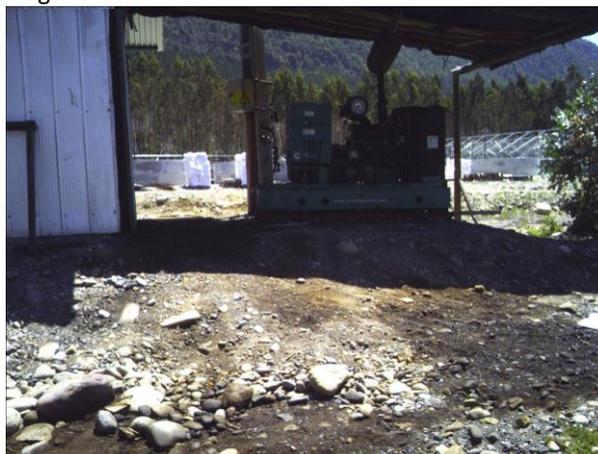
Coordenada 5.672.573 m N; 254.921 m E
Fotografía N°16, 17 de enero de 2013

6.3 Se constató el derrame de petróleo en el suelo donde se ubica el grupo electrógeno de la piscicultura. Se observan manchas de petróleo hasta una distancia de tres metros al grupo electrógeno. Grupo electrógeno no se ubica al interior de una bodega.

Se constató que una cámara de inspección eléctrica se encontraba con agua proveniente del escurrimiento de las aguas rebalsada por el estanque metálico.
