INFORME DE FISCALIZACIÓN AMBIENTAL

INSPECCIÓN AMBIENTAL

MINERA TRES VALLES

DFZ-2013-47-IV-RCA-IA

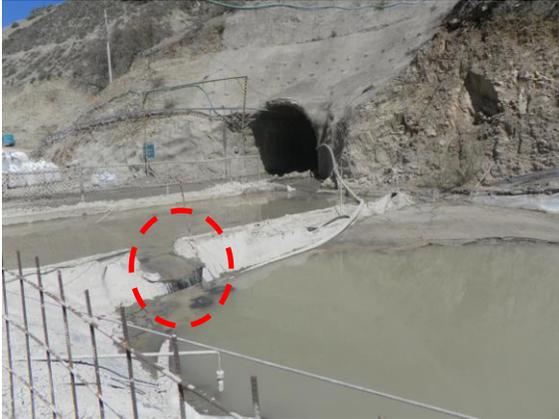
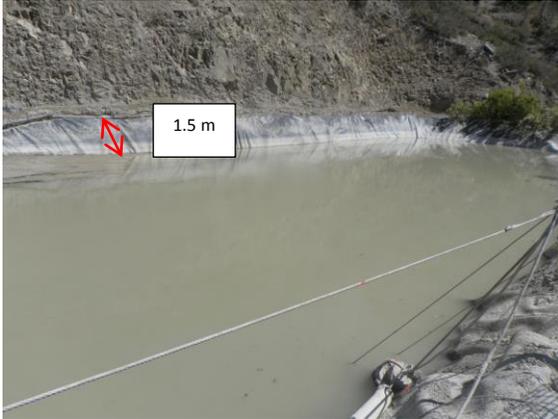
<p>Coordenadas UTM(WGS 84, 19J): N: 6.493.387 m., E: 315.384 m.</p>	<p>En la fotografía 1 se observa descarga de las aguas alumbradas que provienen desde el Túnel y salen por el portal sur, pasando primeramente por piscina de decantación y luego acumuladas en piscina de acumulación.</p> <p>En la fotografía 2 se observa piscina de acumulación de aguas alumbradas.</p> <p>En la fotografía 3 se observa sistema de tratamiento de neutralización y decantación, que no estaba operativo, ya que las aguas eran bombeadas al portal norte.</p> <p>En la fotografía 4 se aprecia quebrada, donde no se constató la existencia de descarga.</p>
<p>Fotografía 3</p>

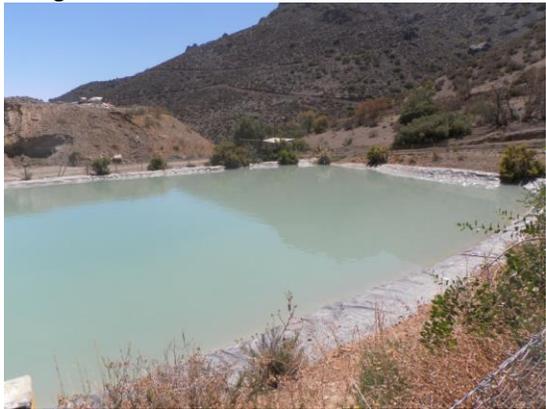
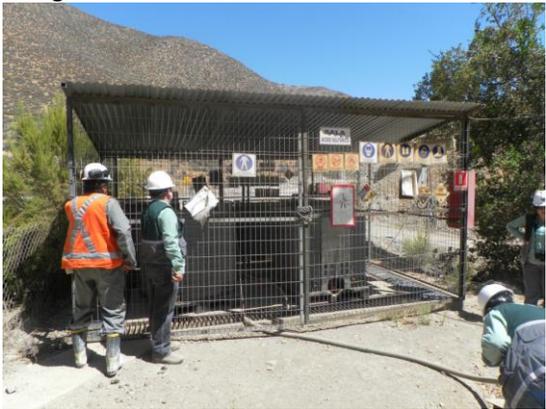
<p>Coordenadas UTM(WGS 84, 19J): N: 6.495.023 m., E: 314.436 m.</p>	<p>En la fotografía 5 se observa piscina de acumulación de aguas, de HDPE, que contiene las aguas afloradas y transportadas desde el portal sur.</p> <p>En la fotografía 6 se observa el sistema de tratamiento, que consta de neutralización y decantación mediante cloruro férrico.</p> <p>En la fotografía 7 se observa sistema de medición de pH instalado que indica un pH de 7,12 y T° de 26,1 °C.</p>

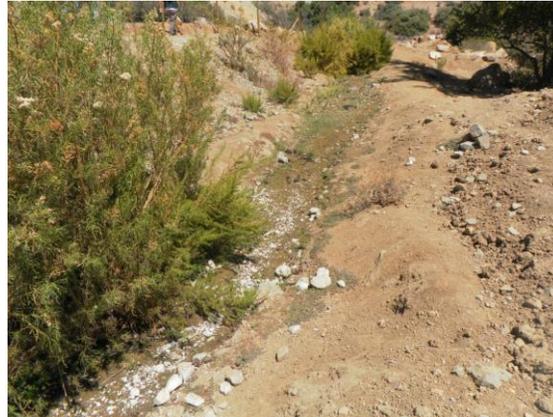
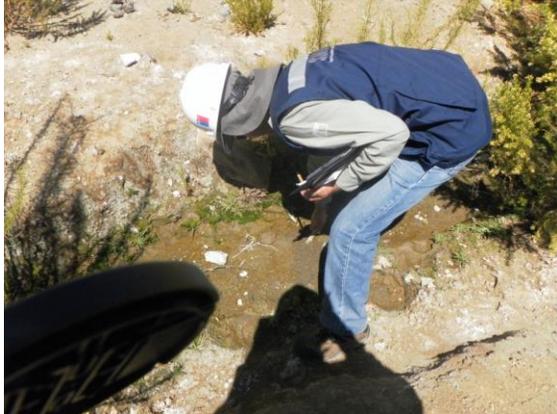
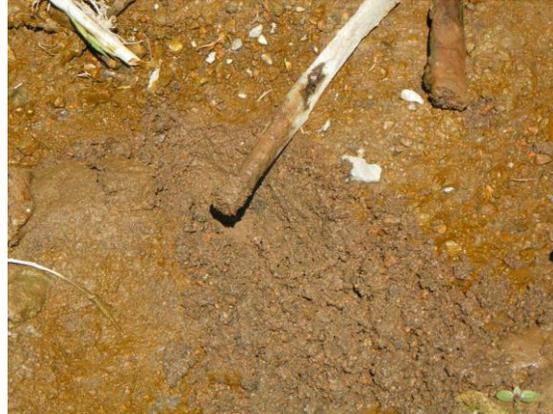
En la fotografía 8, 9 y 10 se observa canaleta de descarga excavada hacia la quebrada Cárcamo, con evidencia de humedad, que puede hacer presumir existencia de descarga en fecha previa a la Inspección.

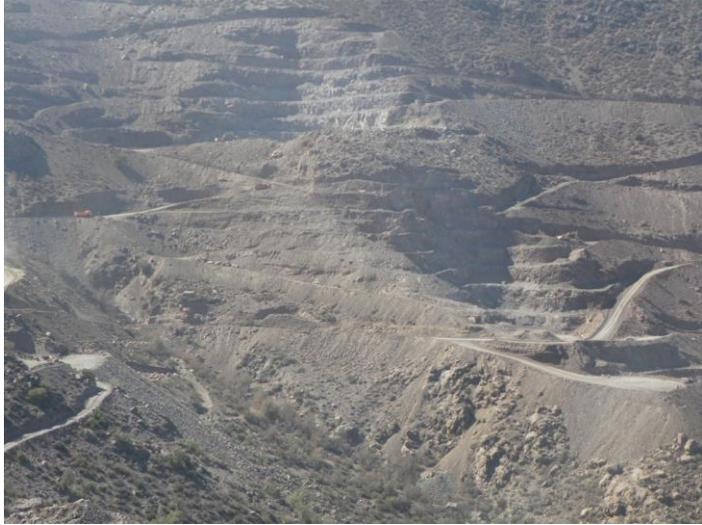
<p>Vista de Mirador: Coordenadas UTM(WGS 84, 19J): N: 6.491.721 m., E: 317.117 m.</p>	<p>Descripción Medio de Prueba:</p> <p>En la fotografía 11 se observa vista del Rajo Don Gabriel en explotación.</p>
--	---

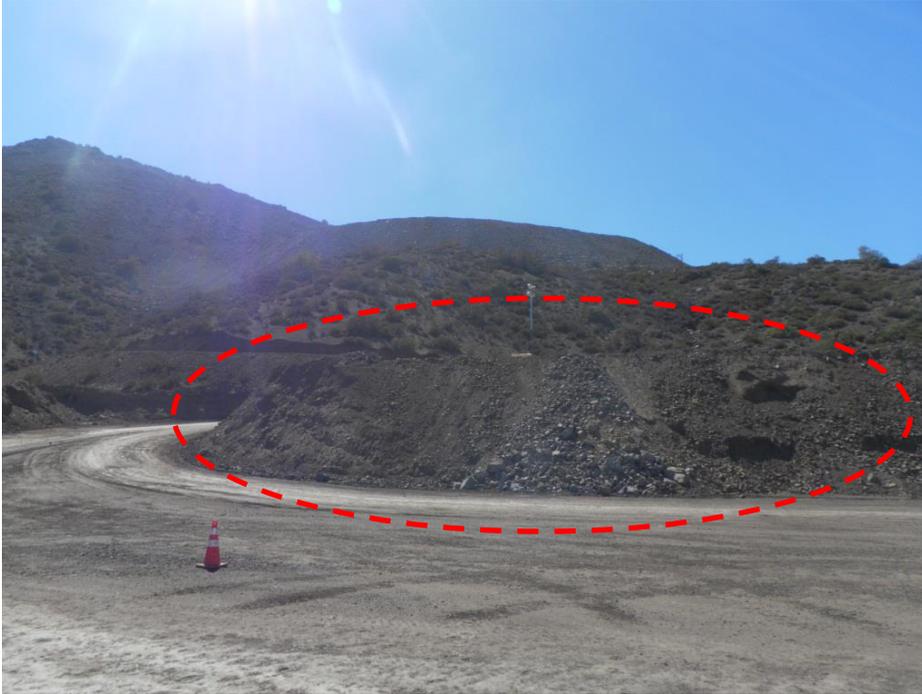
<p>Coordenadas UTM(WGS 84, 19J): N: 6.491.220 m., E: 317.608 m.</p>		Descripción Medio de Prueba: La fotografía 13 fue tomada sobre la parte inferior del botadero de estéril del rajo Don Gabriel.

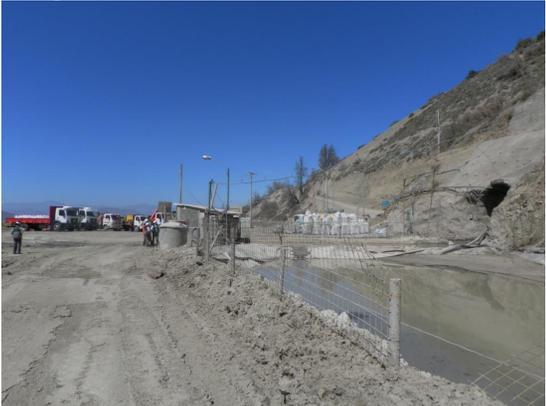
Coordenadas UTM(WGS 84, 19J): N: 6.493.387 m., E: 315.384 m.		Descripción Medio de Prueba: En la fotografía 14 se tiene una imagen general de la plataforma del portal sur.	
Nº: 8	Exigencia: <u>Considerando 3.2.1. RCA 012/2007</u> - Las marinas serán removidas del frente del túnel en el más breve plazo con maquinaria (...), el que lo transportará al lugar de disposición ubicado al exterior del túnel. Las marinas serán depositadas en el botadero de estériles de la mina "Ernmanuel". <u>Considerando 3.c.. RCA 265/2009</u> Componente deposito de esteriles: - La explotacion de las minas Papomono (...) generara (...) material esteril (...) que sera transportado mediante	Hecho(s) Constatado(s): - Durante las actividades, se constató que las marinas del portal norte, se está disponiendo al interior de la mina Papomono para relleno de caserones, por la aplicación del método de explotación Caserones y Pilares con Relleno (Post Pilar Cut and Fill (PPCF)). - De acuerdo a lo indicado por el Sr. Mauro Zepeda, Jefe de Ingeniería Mina Senior, en la mina Papomono se está aplicando el método de explotación Caserones y Pilares con Relleno, por lo que no existe botadero asociado a la explotación subterránea de la mina.	Estación: 3

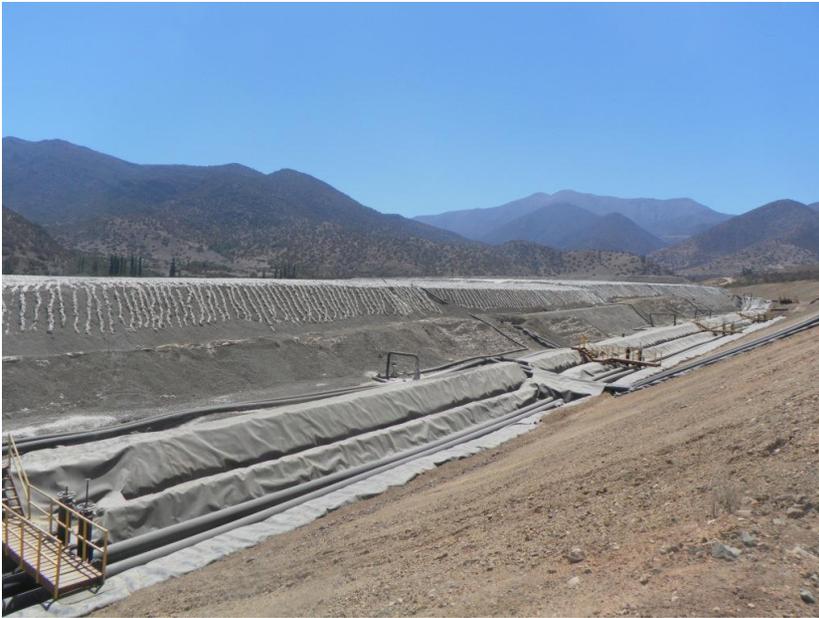
En la fotografía 15 se observa una vista general de la pila de lixiviación estática, ubicada en el sector de Quilmenco, cuyo escurrimiento de las soluciones es con pendiente de norte a sur, en contra del lecho de la quebrada.

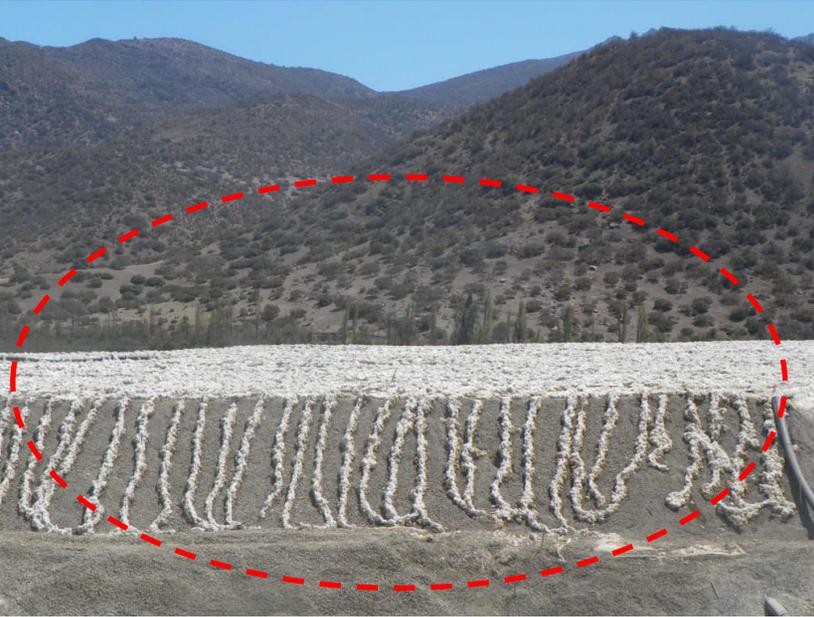
Coordenadas UTM(WGS 84, 19J): N: 6.487.018 m., E: 308.522 m.		Descripción Medio de Prueba: En la fotografía 16 se observa una vista de la pila de lixiviación estática, cuyo riego se realiza por goteo.

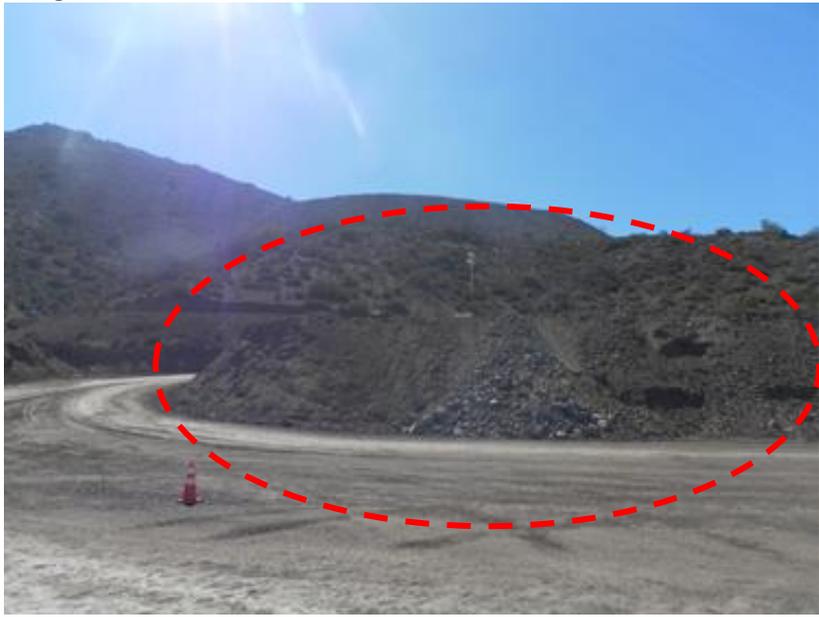
<p>Coordenadas UTM(WGS 84, 19J): N: 6.491.220 m., E: 317.608 m.</p>	<p>Descripción Medio de Prueba:</p> <p>La fotografía 17 fue tomada sobre la parte inferior del botadero de estéril del rajo Don Gabriel.</p>
--	---

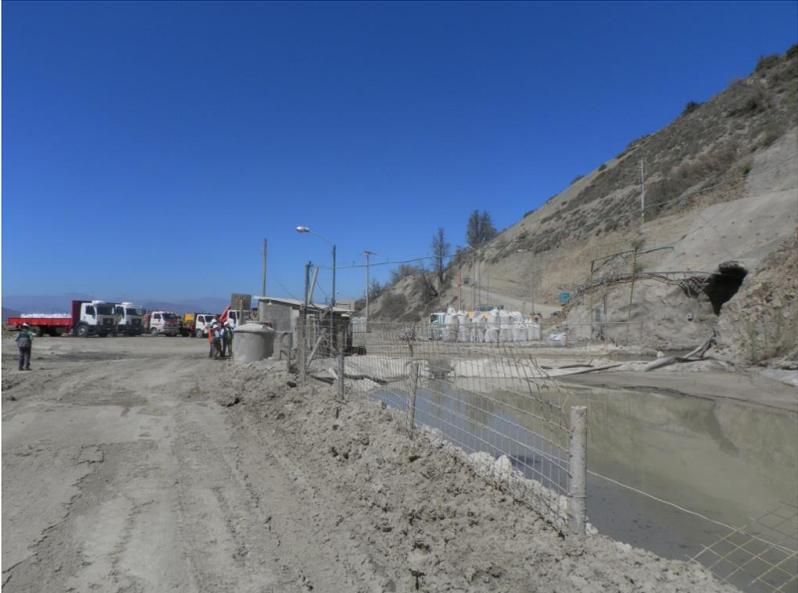
<p>Coordenadas UTM(WGS 84, 19J): N: 6.493.387 m., E: 315.384 m.</p>	<p>Descripción Medio de Prueba:</p> <p>En la fotografía 18 se tiene una imagen general de la plataforma del portal sur.</p>
--	--	--

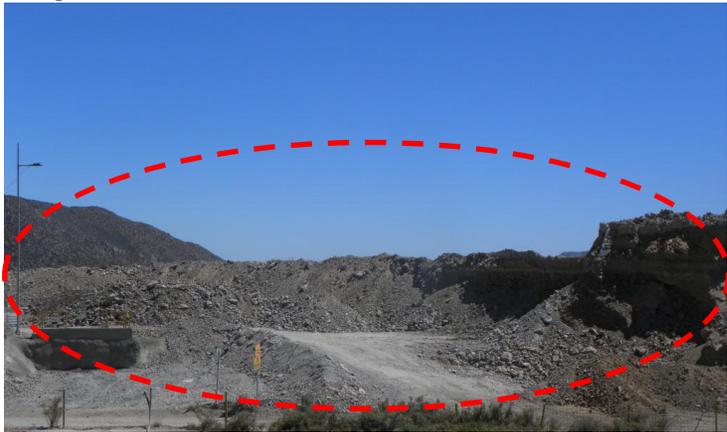
<p>Coordenadas UTM(WGS 84, 19J): N: 6.495.015 m., E: 314.384m.</p>	<p>Descripción Medio de Prueba:</p> <p>En la fotografía 19 se observa botadero de marinas del portal norte, donde se aprecia disminución de su tamaño dado su uso por la aplicación del método PPCF.</p>
--	---

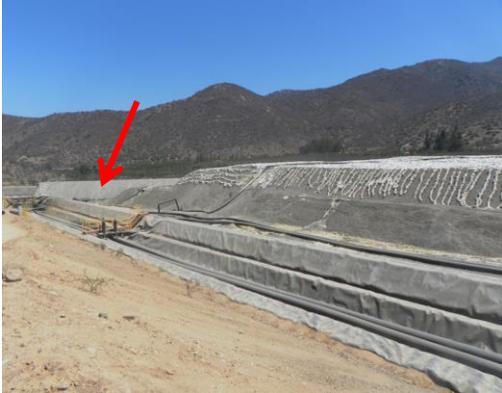
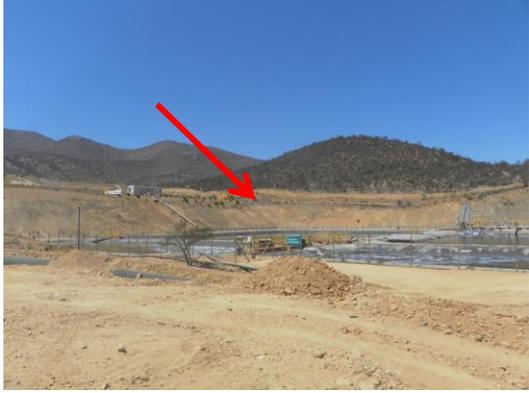
<p>En la fotografía 20 se observa parte del muro de contención hacia la quebrada.</p> <p>En la fotografía 21 se observa canal perimetral del sector.</p>	
Coordenadas UTM(WGS 84, 19J): N: 6.487.012 m., E: 308.479 m.		Coordenadas UTM(WGS 84, 19J): N: 6.487.055 m., E: 308.862 m.

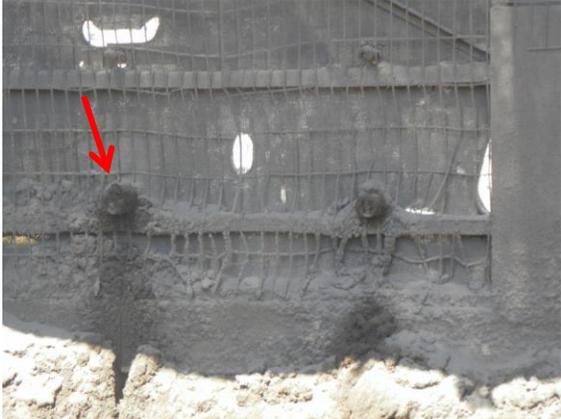
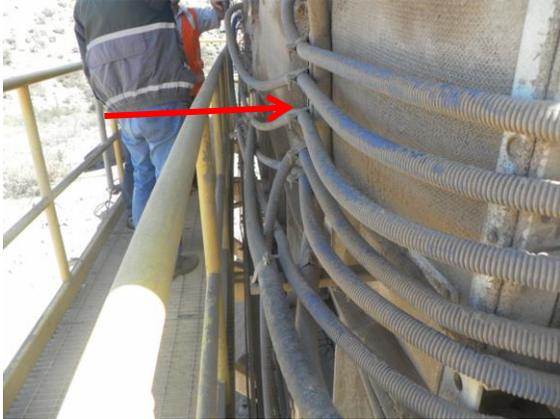
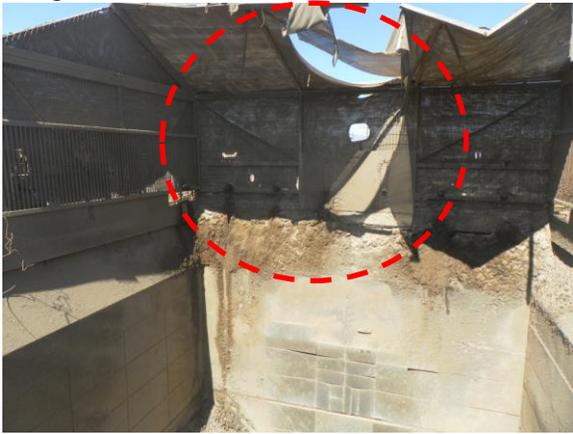
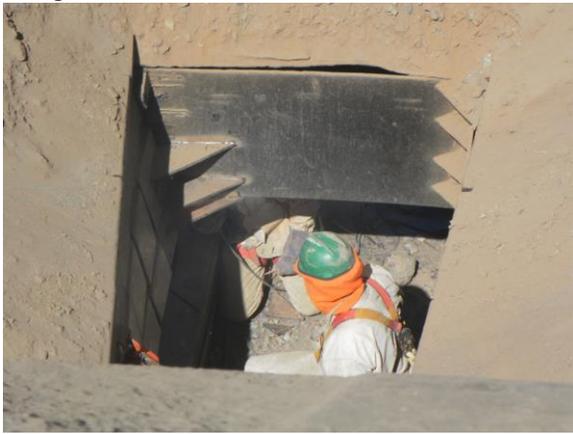
<p>Coordenadas UTM(WGS 84, 19J): N: 6.488.520 m., E: 309.988 m.</p>	<p>En la fotografía 24 se observan supresores instalados en tolva de descarga de mineral y en la fotografía 25 se observan las tuberías de agua que permitieron constatar la existencia de 6 supresores operativos.</p> <p>En la fotografía 26 se observa malla rachel rota en el sector del techo de la tolva de descarga de mineral.</p> <p>En la fotografía 27 se da cuenta de las labores de mantención que se realizaban a la planta de chancado, lo que evidenciaba su detención de operación al momento de la</p>

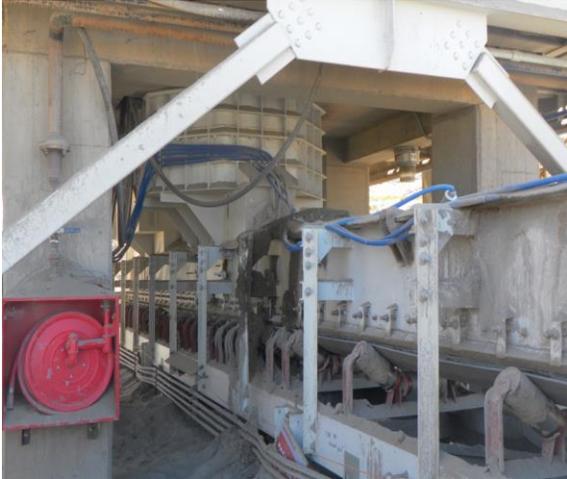
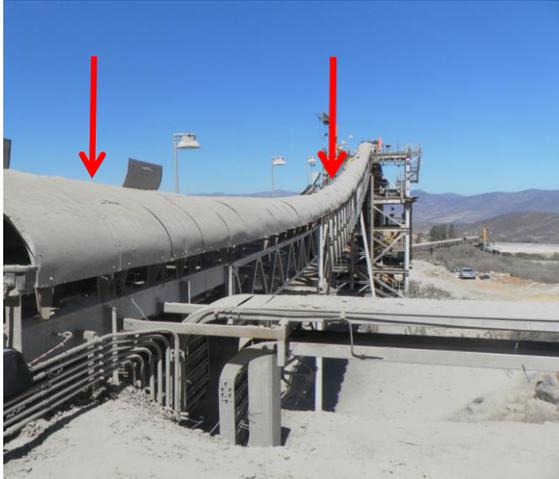
<p>Coordenadas UTM(WGS 84, 19J): N: 6.488.520 m., E: 309.988 m.</p>	<p>En la fotografía 28 se observa uno de los traspasos de mineral encapsulados.</p> <p>En la fotografía 29 se observa la correa de transporte de mineral encapsulada.</p>

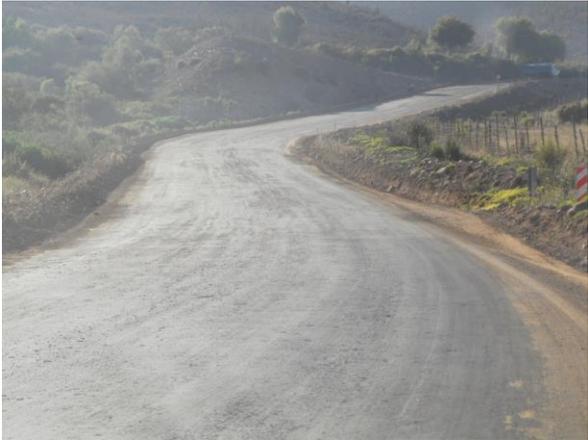
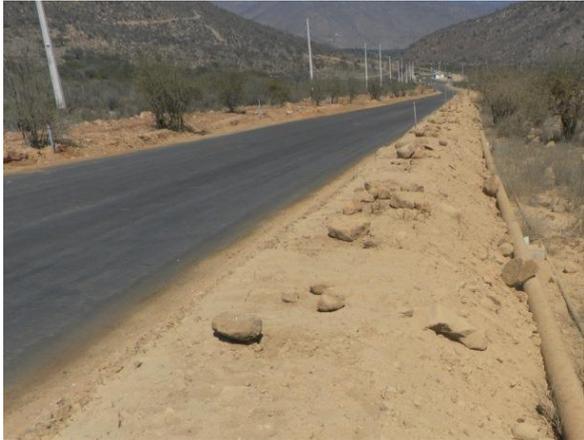
<p>Coordenadas UTM(WGS 84, 19J): N: 6.486.431 m., E: 308.975 m.</p>	<p>En la fotografía 30 y 31 se observan caminos estabilizados, tanto en camino de acceso, como en caminos interiores de la faena de uso frecuente.</p>	
Nº: 22	<p>Exigencia:</p> <p><u>Considerando 3.2.e. RCA 265/2009</u></p> <ul style="list-style-type: none"> - Nieblina acida: Producto de la reacción electroquímica, se produce desprendimiento de oxígeno en el ánodo arrastrando electrolito con alto contenido de ácido. Para mitigar este efecto se usaran esferas antinebulizante, las cuales ofrecen una alta superficie de contacto para la coalescencia del electrolito y además se utilizaran inhibidores químicos que serán agregados directamente a la solución electrolito en el 	<p>Hecho(s) Constatado(s):</p> <ul style="list-style-type: none"> - Durante las actividades de inspección ambiental, se constató que la planta EW, posee superficie techada, con pretil de contención de hormigón, con HDPE y Stuv Liner, además de poseer ventilación natural. - Se constató el uso de esferas antinebulizantes sobre la solución de electrolito de la planta de EW. 	Estación: 13

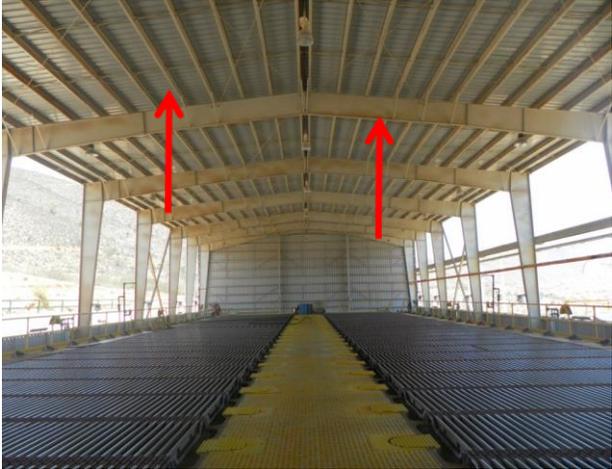
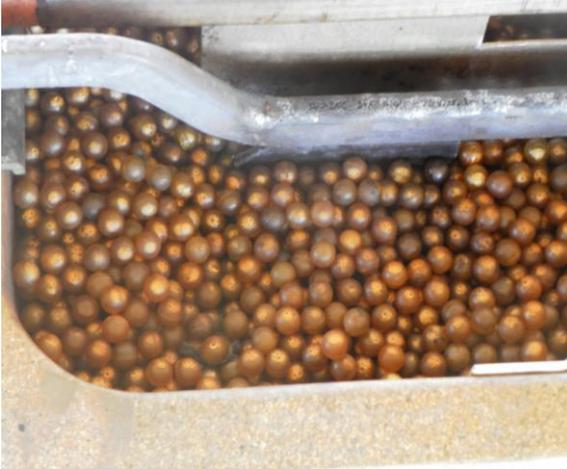
<p>Coordenadas UTM(WGS 84, 19J): N: 6.486.781 m., E: 309.180 m.</p>	<p>En la fotografía 32 se observa la planta de EW con superficie techada y ventilación natural.</p> <p>En la fotografía 33 se observa uso de esferas antinebulizantes sobre la solución de electrolito de la planta de EW.</p>

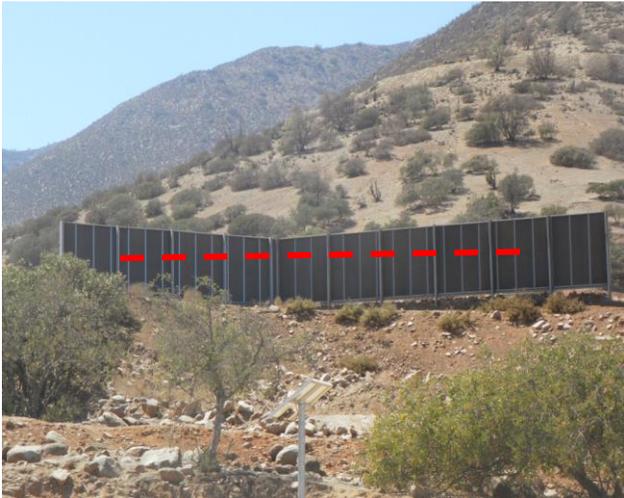
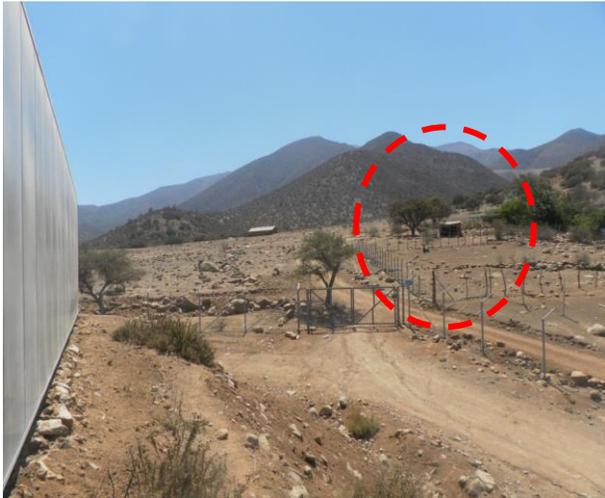
<p>Coordenadas UTM(WGS 84, 19J): N: 6.489.600 m., E: 310.193 m.</p>	<p>En la fotografía 34 y 35, se observa pantallas acústicas instaladas aledañas a la vivienda más cercana al área de influencia del proyecto.</p>

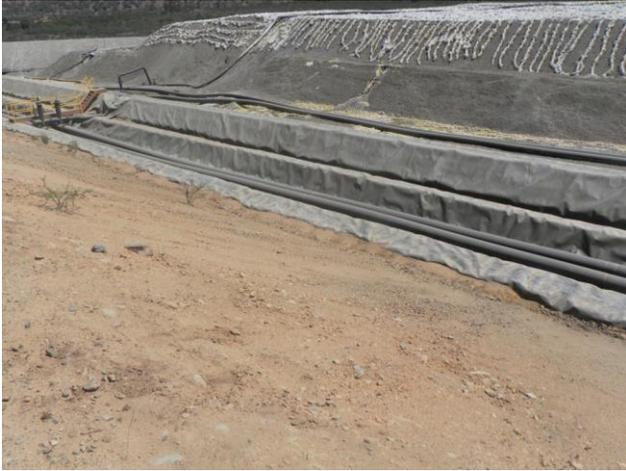
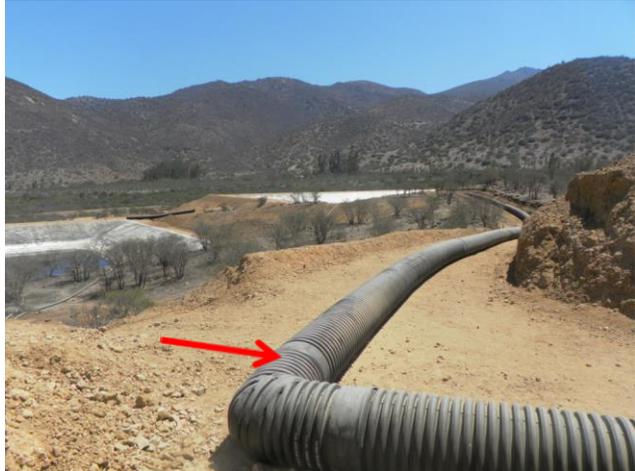
<p>Coordenadas UTM(WGS 84, 19J): N: 6.486.998 m., E: 308.458 m.</p>	<p>En la fotografía 36 se observan las tuberías que conducen las soluciones de la pila, al interior de canaletas impermeabilizadas con HDPE.</p> <p>En la fotografía 37 se observa una de las tuberías para conducir soluciones en caso de emergencia hacia las piscinas de emergencia, sobre suelo natural no impermeabilizado.</p>

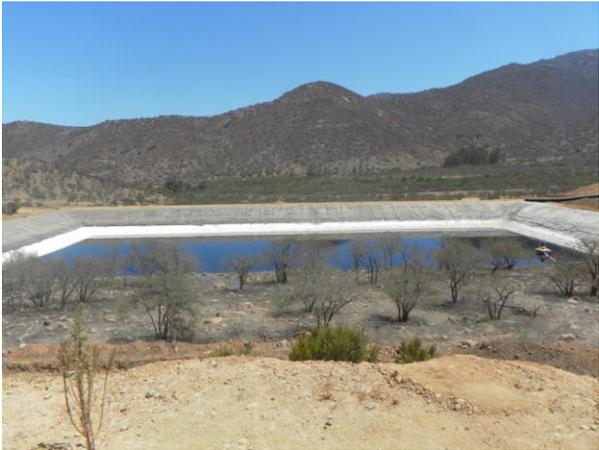
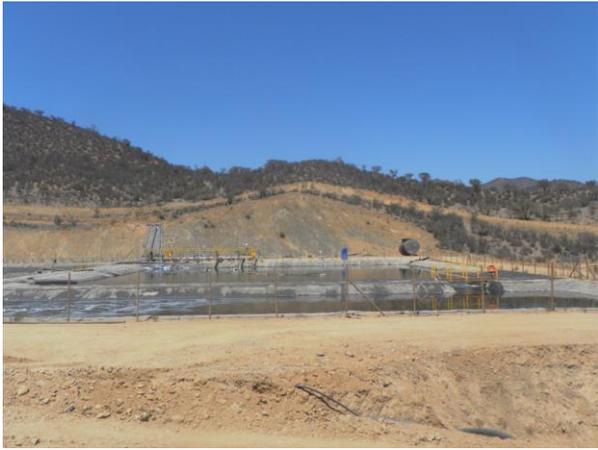
<p>Coordenadas UTM(WGS 84, 19J): N: 6.486.972 m., E: 308.505 m.</p>	<p>En la fotografía 38 se observa una de las 2 piscinas de emergencia.</p> <p>En la fotografía 39 se observan las piscinas de PLS de Óxidos y de PLS de sulfuros.</p>

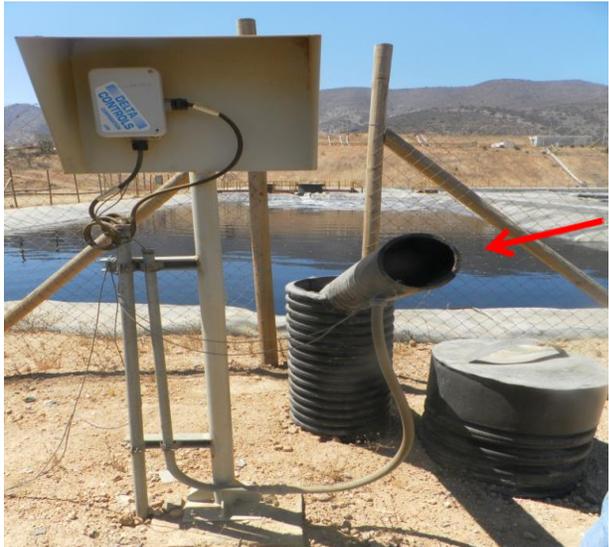
<p>Coordenadas UTM(WGS 84, 19J): N: 6.486.935 m., E: 308.458 m.</p>	<p>En la fotografía 40 se observa el sistema de detección de fugas desde las piscinas, conectadas a sistema PLC.</p>

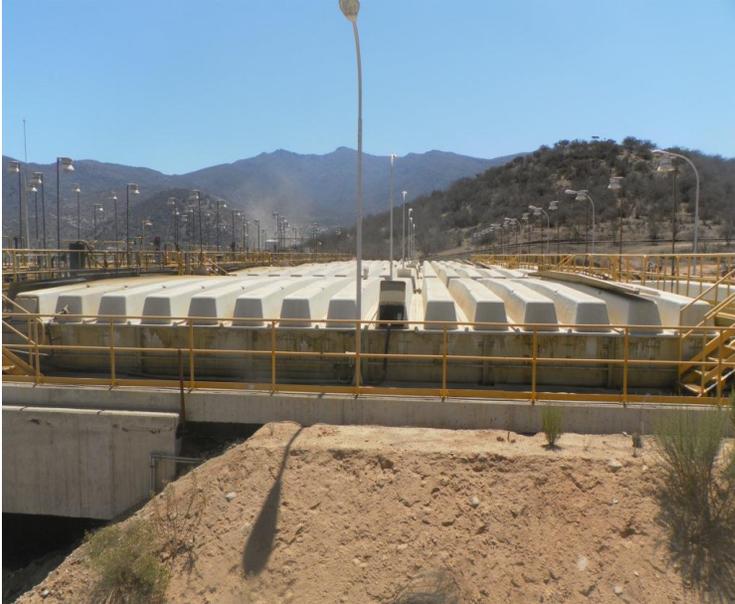
<p>Coordenadas UTM(WGS 84, 19J): N: 6.486.797 m., E: 309.179 m.</p>		<p>En la fotografía 41 se observa área de trabajo de la plata SX sobre piso de hormigón.</p>

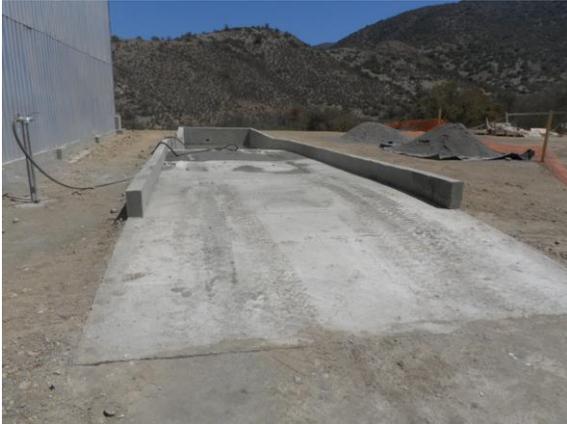
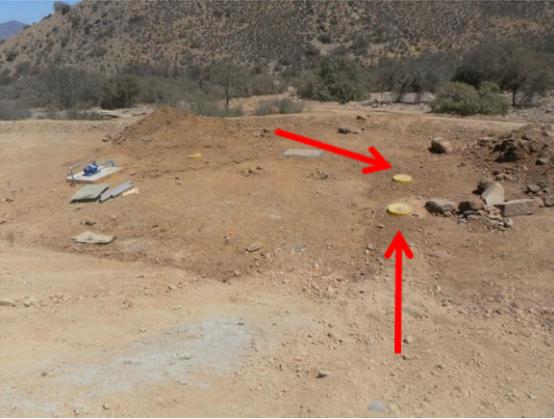
Coordenadas UTM(WGS 84, 19J): N: 6.488.916 m., E: 310.050 m.	En la fotografía 42 se observa losa de hormigón con cámara de decantación y en la fotografía 43 se observa sistema de decantación, que recircula las aguas tratadas al mismo proceso de lavado mediante bomba instalada.

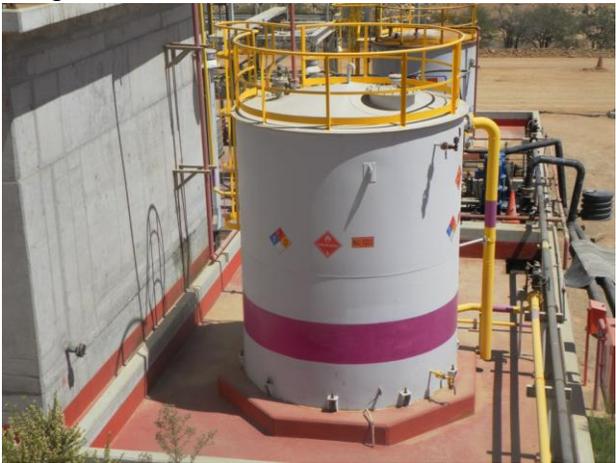
Coordenadas UTM(WGS 84, 19J): N: 6.486.804 m., E: 309.126 m.		En la fotografía 44 se observa estaque de diluyente sobre losa de hormigón, con sistema de contención en caso de derrame.	
N°: 31	Exigencia: <u>Considerando 3.1.j. RCA 265/2009</u> - El estanque principal de ácido tendrá una capacidad de 450 m ³ (...). - Este estanque estará sobre una zona estanca revestida con HDPE de 1,5 mm, (...).	Hecho(s) Constatado(s): - Se constató que en el área de chancado existe estanque de acumulación de ácido sulfúrico de 200 m ³ , al interior de pretil de contención de hormigón recubierto HDPE. - En el área de planta SX-TF-EW, existe estanque de almacenamiento de ácido sulfúrico de 250 m ³ .	Estaciones: 9 y 13

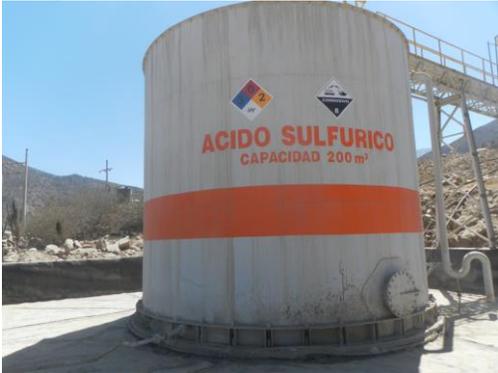
<p>Coordenadas UTM(WGS 84, 19J): N: 6.488.396 m., E: 309.984 m.</p>	<p>En la fotografía 45 se observa estaque de acumulación de ácido sulfúrico de 200 m³ ubicado en el sector de la planta de chancado.</p>

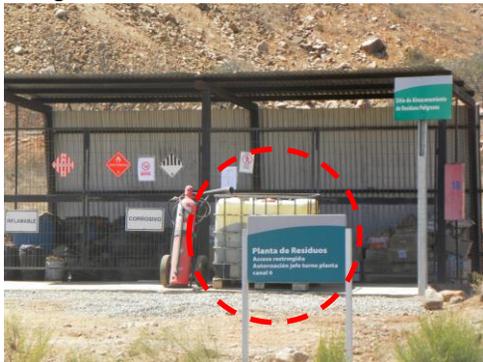
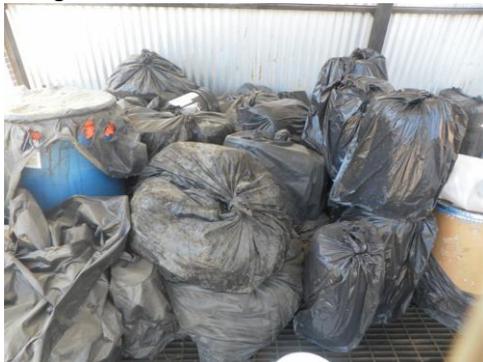
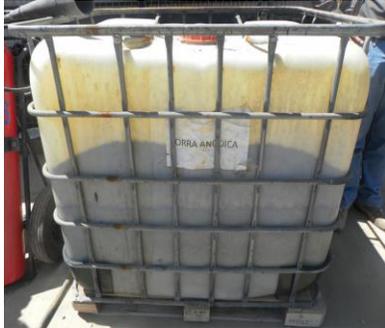
<p>Coordenadas UTM(WGS 84, 19J): N: 6.486.850 m., E: 309.203 m.</p>	<p>En la fotografía 46 se observa bodega de almacenamiento transitorio de RESPEL.</p> <p>En la fotografía 47 se observan residuos sin identificación ni segregación, del tipo corrosivo, inflamable y reactivo de acuerdo a las etiquetas disponibles en la misma bodega.</p> <p>En la fotografía 48 se observa contenedor de borras plomadas.</p>

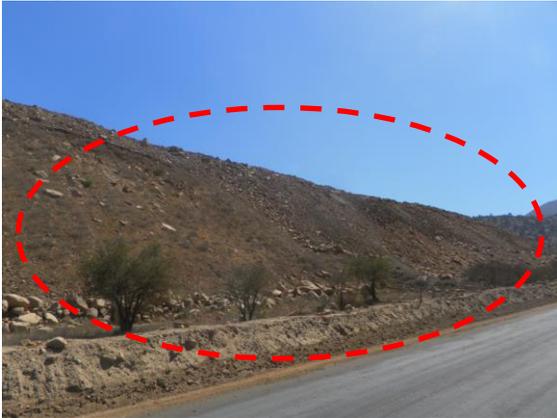
<p>Coordenadas UTM(WGS 84, 19J): N: 6.486.427 m., E: 308.943 m.</p>			<p>En las fotografías 49 se observa uno de los sitios de acumulación de suelos.</p>
N°: 36	<p>Exigencia: <u>Considerando 10. RCA 265/2009</u> - Que, al proyecto le son aplicables los permisos ambientales sectoriales descritos en los artículos (...), 96, (...) del Título VII del D.S. N° 95 del Ministerio Secretaría General de la Presidencia y cumple con los requisitos para su otorgamiento, de acuerdo a los antecedentes agregados al expediente de evaluación respectivo. <u>Considerando 10.3 RCA 265/2009</u> - Respecto del Permiso Ambiental Sectorial, Artículo</p>	<p>Hecho(s) Constatado(s):</p> <ul style="list-style-type: none"> - Del examen de información asociado al PAS 96 de la RCA 265/2009, el Titular presenta la Autorización otorgada por la SEREMI de Agricultura Región de Coquimbo, Res. Ex N° 25/2010, que autoriza el cambio de uso de suelo del área donde se emplaza el proyecto. 	Estación: ---

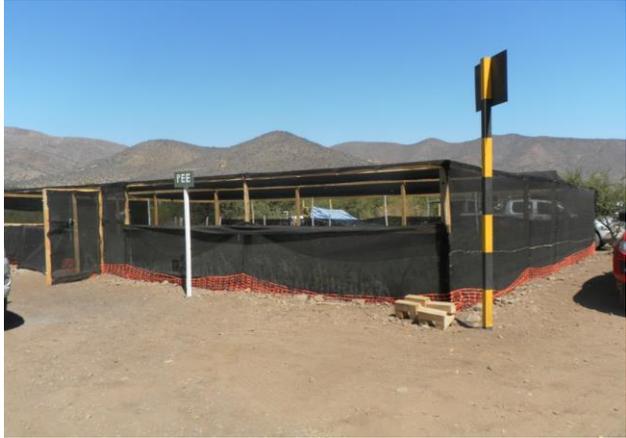
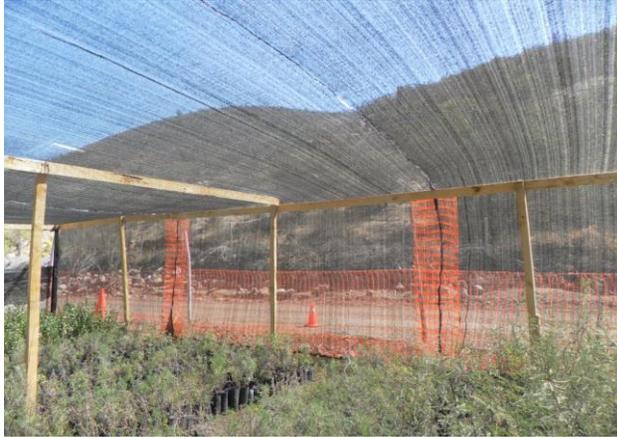
<p>Coordenadas UTM(WGS 84, 19J): N: 6.486.591 m., E: 307.732 m.</p>	<p>En las fotografías 50 y 51, se observan una de las naves de viveros transitorios con las especies viverizadas en su interior.</p> <p>En la fotografía 52 se observa el trazado de instalación de la matriz de riego del área.</p> <p>En la fotografía 53 se observa labores de instalación de polines para el cerco.</p> <p>En las fotografías 54 y 55, se observan una de las áreas de relocalización de cactáceas.</p>
