INFORME DE FISCALIZACIÓN AMBIENTAL

INSPECCIÓN AMBIENTAL

VERTEDERO PAILLACO FUTRONO

DFZ-2013-52-XIV-RCA-IA

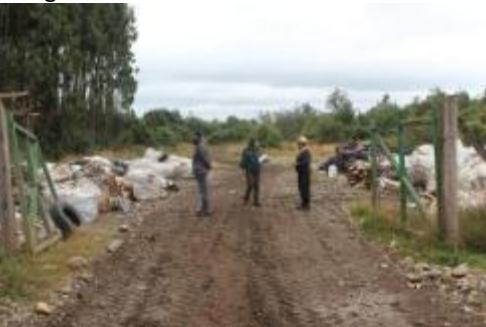
Descripción Medio de Prueba: <p>La fotografía 3, muestra el sector donde se realizan labores de reciclaje. En la fotografía 4 se observa el acopio de cartones, neumáticos y plásticos.</p>

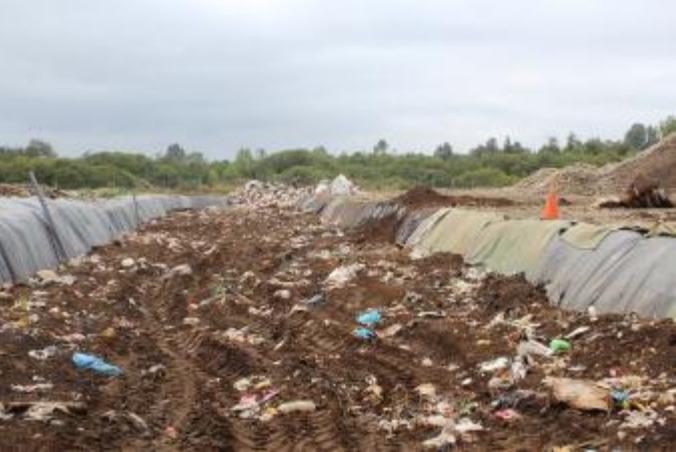
<p>Descripción Medio de Prueba:</p> <p>La fotografía 5 muestra una vista de la única zanja en operación al momento de la inspección.</p>

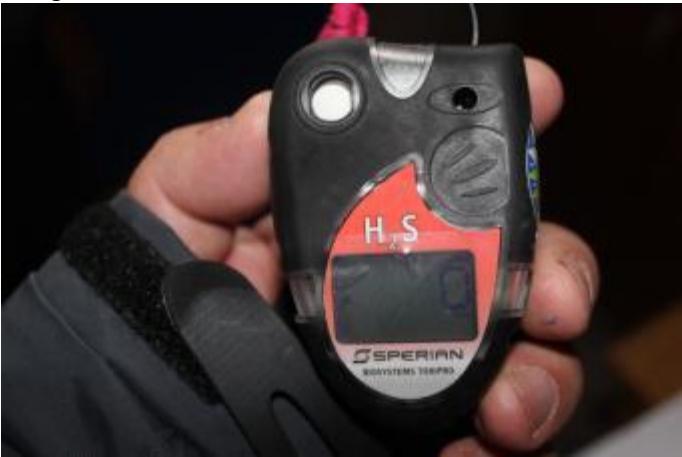
<p>Descripción Medio de Prueba: La fotografía 6 muestra el equipo portátil utilizado para la medición de H_2S.</p>

6	Control de residuos que ingresan al vertedero.	Cada dos meses durante todo el proceso de operación del vertedero y semestralmente durante la etapa de post-clausura, se realizarán mediciones de la presencia o ausencia de Metano (CH ₄), a diferentes distancias equidistantes de los ductos, en la línea perimetral y a 10, 30 y 50 m de ésta. Además se contempla realizar mediciones de CH ₄ cada vez que surjan diferencias de temperatura en las chimeneas, independientes de las mediciones planificadas cada dos meses. (Considerando 6.2, letra c), RCA 454/2000).	No existen registros de mediciones de CH ₄ .

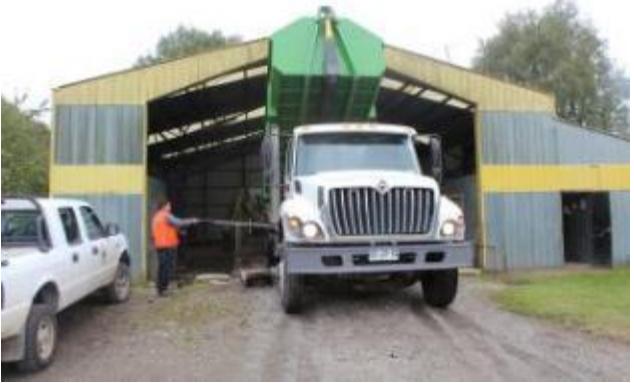
Descripción Medio de Prueba: La fotografía 7, muestra la habilitación de un galpón de estructura metálica para el lavado de camiones.

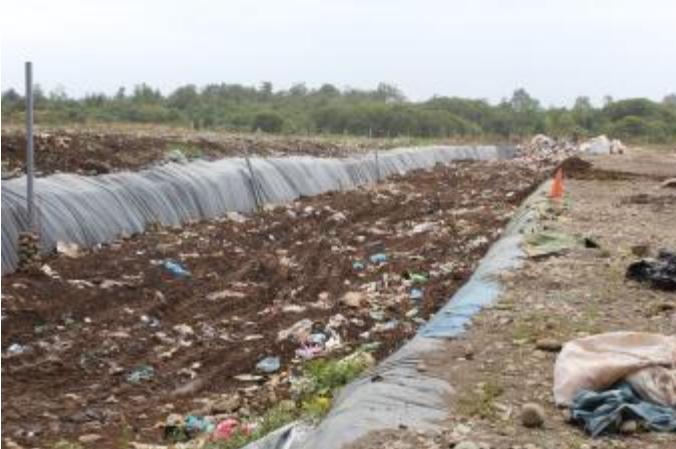
Descripción Medio de Prueba: La fotografía 9 muestra la disposición de nylon en los taludes de la zanja operativa.

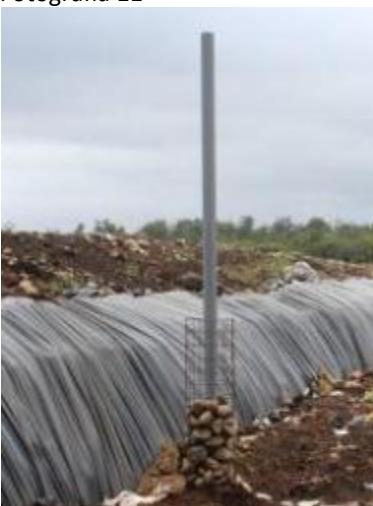
Descripción Medio de Prueba: La fotografía 10 muestra la disposición de tubos de PVC de 125 mm en las zanjas ya cerradas. Asimismo, la fotografía 11, señala una vista específica de un tubo con la respectiva malla rellena de bolones.

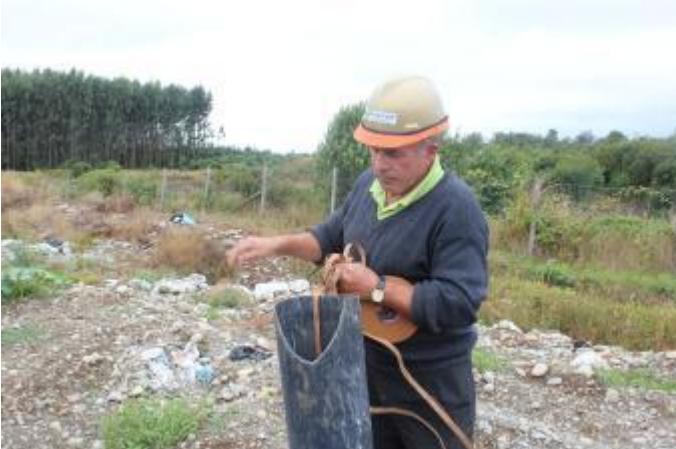
Descripción Medio de Prueba: La fotografía 12 muestra el momento en que se realizó la medición de percolados en la zanja N° 16, a través de tubo de PVC de 125 mm.

8	Manejo de lixiviados: sistema de conducción, sistema de bombeo, sistema de tratamiento, afloramientos y posibles efectos en aguas superficiales y subterráneas.	En relación a olores: Lavado con espuma clorada. (Considerando 7.1.1, RCA 454/2000)	Solución de cloro, marca COTACO, vencida (11-12-2012).
11	Manejo de lixiviados: sistema de conducción, sistema de bombeo, sistema de tratamiento, afloramientos y posibles efectos en aguas superficiales y subterráneas.	En caso de registrarse acumulaciones en el fondo se procederá a bombear los líquidos a bidones los cuales, dependiendo de la cantidad y tipo, serán derivados a la planta de tratamiento de aguas residuales o solidificados con cal y cemento dentro de bidón para ser dispuestos en el vertedero. (Considerando 3.7.2, letra j), RCA 454/2000).	El Sr. Cuevas, encargado del vertedero, manifestó que nunca se ha bombeado el líquido percolado a otro lugar o bidón, por lo que se mantendría en el fondo.

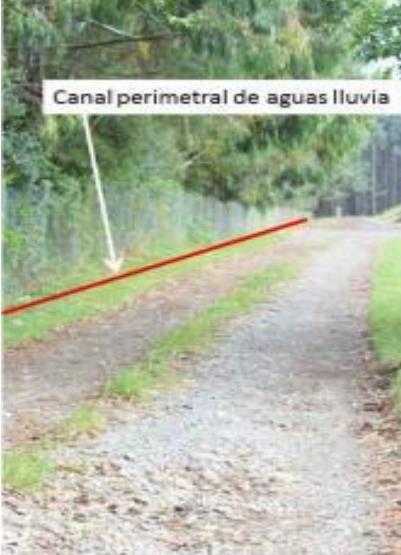
Nº14:	Exigencia:	Hecho(s) Constatado(s):	Estación:
	<p>Debido a la topografía del área se deberán implementar canales perimetrales de descarga de aguas lluvia hacia los bordes superiores de las excavaciones de áridos contiguas. Estas cunetas irán impermeabilizadas con arcilla y rellenas con bolones.</p> <p>(Considerando 3.7.1, letra d), RCA 454/2000).</p>	<p>Se constató construcción de una zanja perimetral para canalización de aguas lluvia.</p>	5
Actividades de inspección realizadas:		Descripción Medio de Prueba: <p>Las fotografías 15 y 16, muestran la disposición de zanjas perimetrales asociadas a la recolección y evacuación de aguas lluvia.</p>	
<p>Fotografía 15</p>

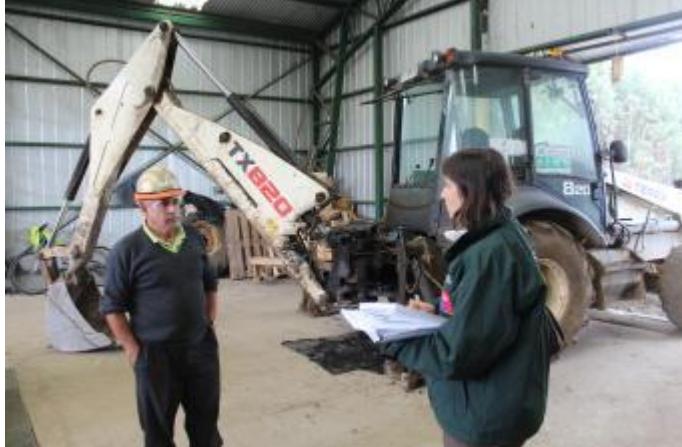
Fotografía 17

Nº15:	Exigencia: Que las máquinas y equipos a utilizar son: Una retroexcavadora para habilitar cunetas y zanjas en vertedero. (Considerando 3.5, RCA 454/2000)	Hecho(s) Constatado(s): Al momento de la inspección la máquina retroexcavadora se encontraba inoperativa.	Estación: 1
Actividades de inspección realizadas:		Descripción Medio de Prueba: De acuerdo a lo informado por el Sr. Cuevas, Encargado del Vertedero, según consta en el Acta de Inspección Ambiental (Anexo 1), la máquina retroexcavadora se encontraba inoperativa desde el día 13 de febrero de 2013. La fotografía 17, muestra la máquina estacionada dentro del galpón de lavado.

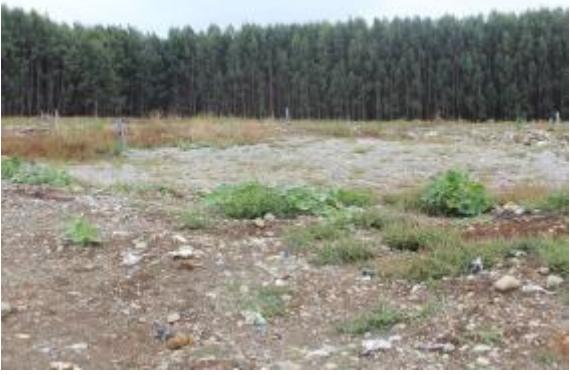
Descripción Medio de Prueba: La fotografía 18 muestra una vista de las zanjas que están sin operación, las cuales fueron cubiertas con una capa de tierra con bolones, al igual que en medio de las capas de basura. Según lo informado por el Sr. Cuevas, las zanjas no se cubren con polietileno. La fotografía 19 muestra el cabezal activo de la zanja N° 18, donde se aprecia material sin cobertura, asociado a la inoperatividad de la máquina retroexcavadora. Fiscalizadores dan cuenta de emanación de olores molestos.

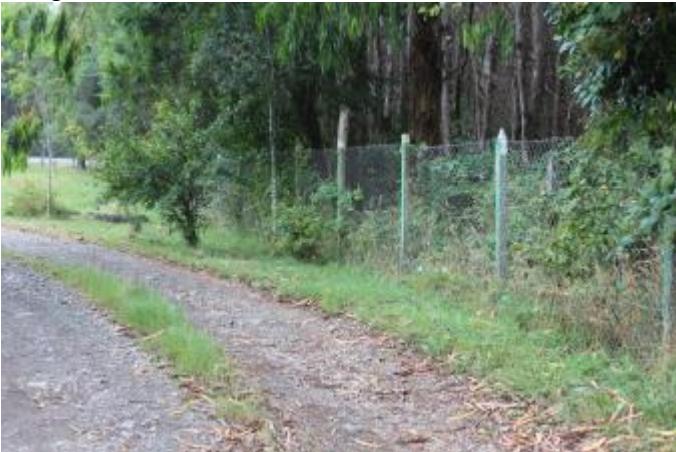
La fotografía 20, muestra parte de la instalación del cerco perimetral de la instalación, construido con malla de alambre y postes de madera.
