INFORME DE FISCALIZACIÓN AMBIENTAL

INSPECCIÓN AMBIENTAL

PUERTO PATACHE DE COLLAHUASI – IQUIQUE

DFZ-2013-543-I-RCA-IA

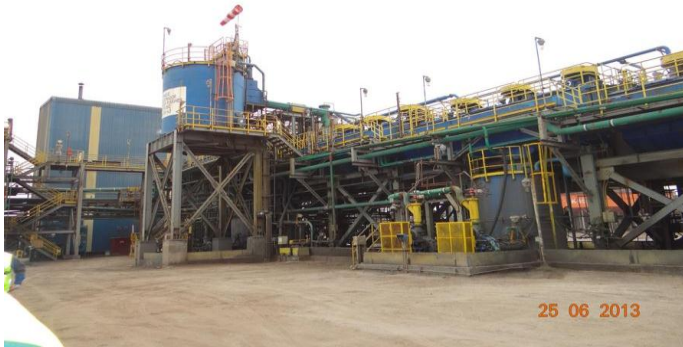
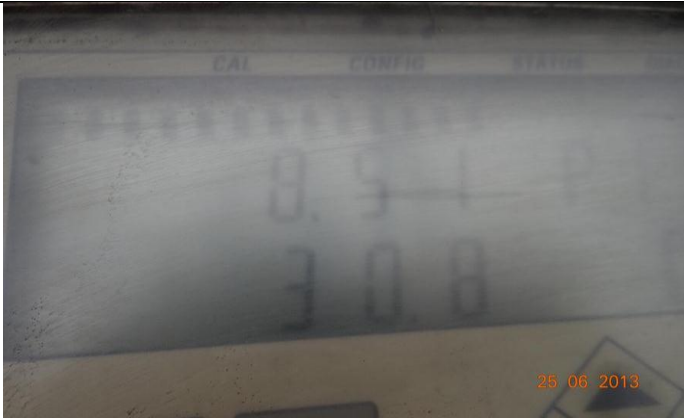
Hecho(s) constatado(s) durante la fiscalización: <ul style="list-style-type: none">a. En la estación “Planta de flotación de molibdeno” se verificó el funcionamiento de la planta, la cual recibe la pulpa de concentrado desde el sector Ujina a través del mineroducto.b. La planta posee 9 celdas encapsuladas. Cada tres celdas se realizan controles de pH. En las primeras celdas se verificó el pH, el que fue de 8,51 puntos.c. Por otro lado, se inspeccionó el sistema de lavado de gases (scrubber) verificando el control del material sólido particulado.

Fotografía 1.	Fecha : 25-06-2013	Fotografía 2.	Fecha : 25-06-2013
Coordenadas WGS84	Norte: 7.698.321 Este: 375.047	Coordenadas WGS84	Norte: 7.698.321 Este: 375.047
Descripción Medio de Prueba: Planta de flotación de molibdeno.		Descripción Medio de Prueba: Valor de pH en celda encapsulada (8,51 puntos).

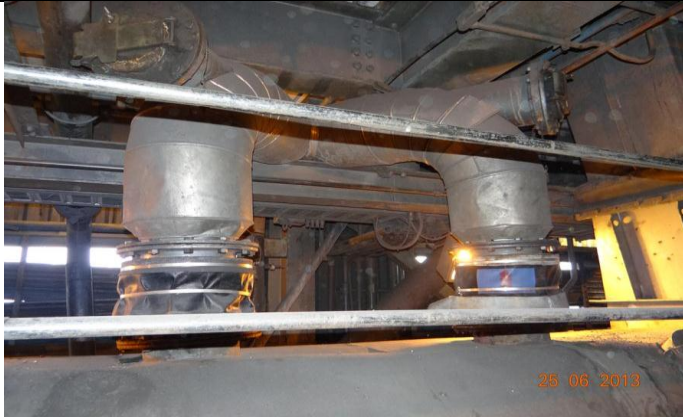
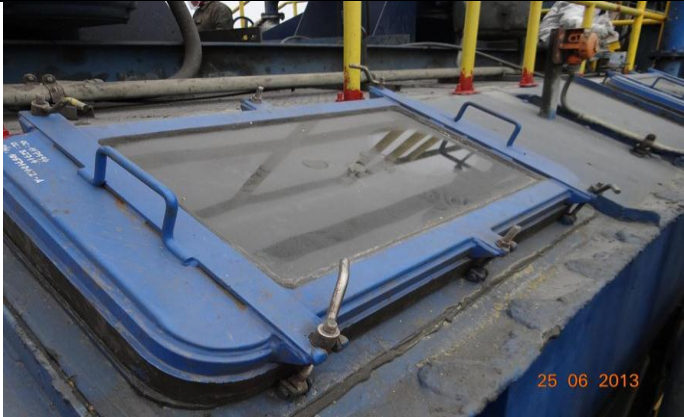
Fotografía 3.	Fecha : 25-06-2013	Fotografía 4.	Fecha : 25-06-2013
Coordenadas WGS84	Norte: 7.698.321 Este: 375.047	Coordenadas WGS84	Norte: 7.698.321 Este: 375.047
Descripción Medio de Prueba: Planta de flotación de molibdeno.		Descripción Medio de Prueba: Celda encapsulada (Planta de flotación de molibdeno).

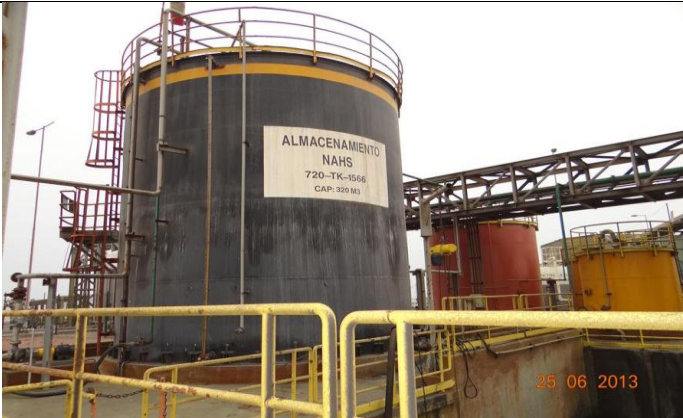
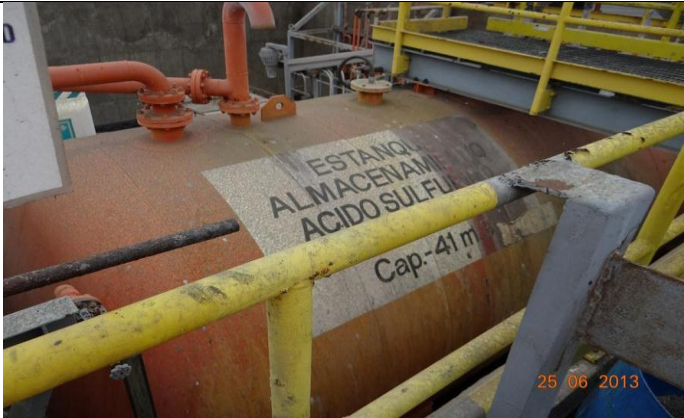
Hecho(s) constatado(s) durante la fiscalización: <ul style="list-style-type: none">a. Se verificó la existencia de un estanque de ácido sulfúrico de 41 m³ y de un estanque de sulfhidrato de sodio de 320 m³.b. El sector de carga del sulfhidrato de sodio se encuentra asfaltado.c. El sistema de control de olores de la piscina localizada frente al estanque de ácido sulfúrico no pudo ser verificado ya que se encontraba en mantención.d. El sistema de control de olores las piscinas 9 y 10 se encontraba funcionando.e. Los estanques de ácido sulfúrico y de sulfhidrato de sodio cuentan con sistemas de control de nivel, los cuales son monitoreados desde la sala de control.f. Los estanques están separados por aproximadamente 35 metros. Dichos estanques poseen sistema de control ante posibles derrames, el que consta de muros de hormigón revestidos. Además, cuentan con sistemas de bombeo para recuperar eventuales derrames.g. Finalmente, se verificó la existencia de insumos para neutralizar los eventuales derrames.

Fotografía 5.	Fecha : 25-06-2013	Fotografía 6.	Fecha : 25-06-2013
Coordenadas WGS84	Norte: 7.698.471 Este: 375.060	Coordenadas WGS84	Norte: 7.698.471 Este: 375.060
Descripción Medio de Prueba: Estanque de almacenamiento de sulfhidrato de sodio.		Descripción Medio de Prueba: Estanque de almacenamiento de ácido sulfúrico.

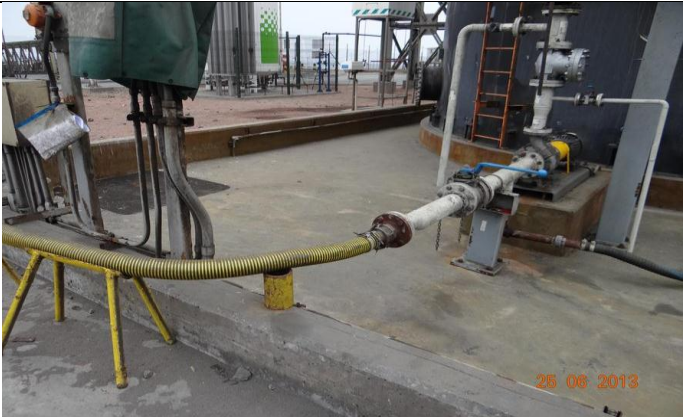
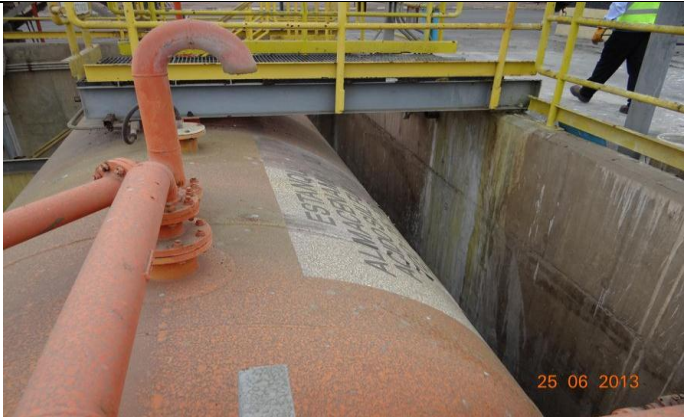
Fotografía 7.	Fecha : 25-06-2013	Fotografía 8.	Fecha : 25-06-2013
Coordenadas WGS84	Norte: 7.698.471 Este: 375.060	Coordenadas WGS84	Norte: 7.698.471 Este: 375.060
Descripción Medio de Prueba: Sistema de control de derrames del estanque de almacenamiento de sulfhidrato de sodio.		Descripción Medio de Prueba: Sistema de control de derrames del estanque de ácido sulfúrico.

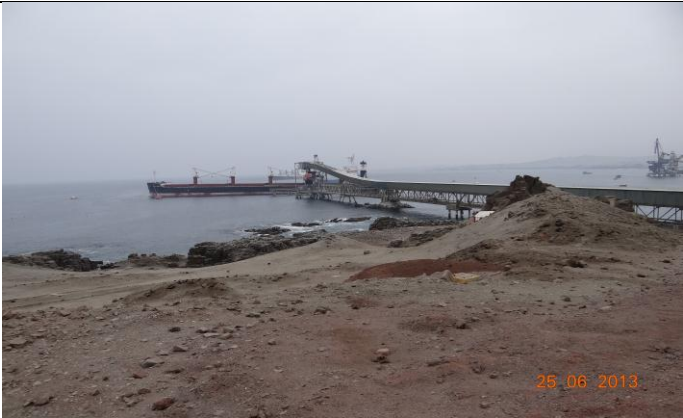
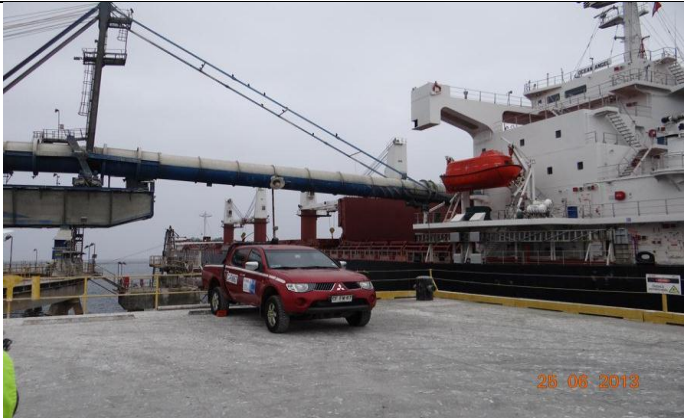
Número de Hecho Constatado: 3	Estación: 1
Exigencia: <u>Considerando 3 f) RCA 100/03</u> “ <u>Embarque de Concentrado:</u> El sistema de embarque consiste en correas transportadoras encapsuladas, un puente metálico sobre el cual va montado un brazo retráctil conectado a un chute que se inserta dentro de las bodegas del barco. Se estima que en promedio la frecuencia de embarque será de 90 barcos por año, sin requerir modificaciones en las instalaciones del terminal de Punta Patache”.	
Hecho(s) constatado(s) durante la fiscalización: a. Se verificó la existencia y funcionamiento de un sistema de embarque de concentrado en el área del puerto. Éste consta de correas trasportadoras encapsuladas y existe un puente metálico con brazo retráctil conectado a un chute, el cual efectúa el carguío de concentrado a los barcos. b. Se informó, por parte del responsable de la actividad fiscalizada, Sr. Eduardo Aravena, que aproximadamente se cargan 4 barcos mensuales.

Fotografía 9.	Fecha : 25-06-2013	Fotografía 10.	Fecha : 25-06-2013
Coordenadas WGS84	Norte: 7.698.520 Este: 375.878	Coordenadas WGS84	Norte: 7.698.520 Este: 375.878
Descripción Medio de Prueba: Terminal de embarque de concentrado.		Descripción Medio de Prueba: Terminal de embarque de concentrado.

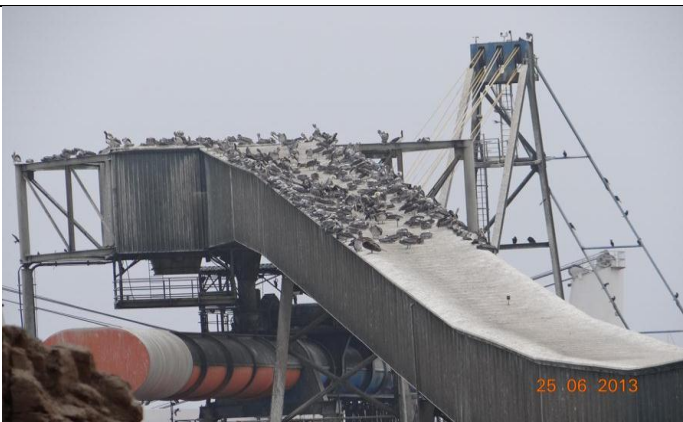
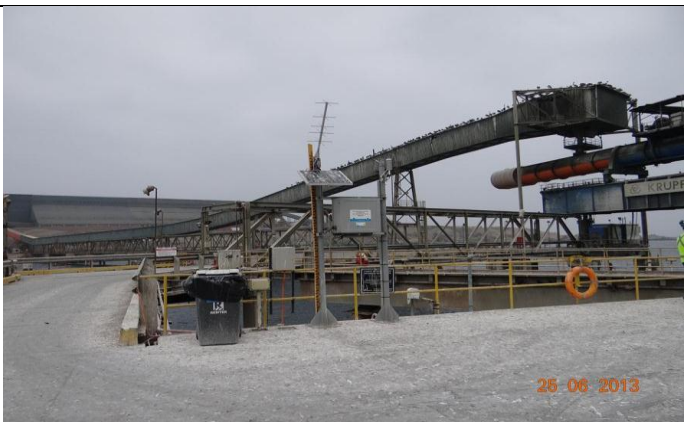
Fotografía 11.	Fecha : 25-06-2013	Fotografía 12.	Fecha : 25-06-2013
Coordenadas WGS84	Norte: 7.698.520 Este: 375.878	Coordenadas WGS84	Norte: 7.698.520 Este: 375.878
Descripción Medio de Prueba: Presencia de avifauna en terminal de embarque de concentrado.		Descripción Medio de Prueba: Presencia de avifauna en terminal de embarque de concentrado.

Además, se constató la presencia en la estructura del muelle y correa de 300 individuos de gaviotín monja (*Galosterna inca*) y 70 pelicanos (*Pelecanus thagus*). También se observaron 50 individuos de Cormorán lile (*Phalacrocorax gaimardi*). De estos últimos se observaron 4 nidos activos. De acuerdo a la información entregada por el Sr. Aravena existen más de 100 nidos en todo el sector del muelle y existen sistemas de ahuyentamiento a través de la utilización de 11 alarmas sonoras.

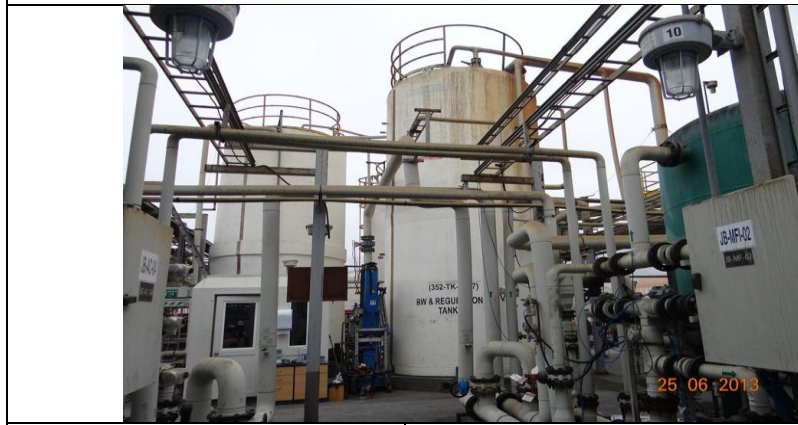
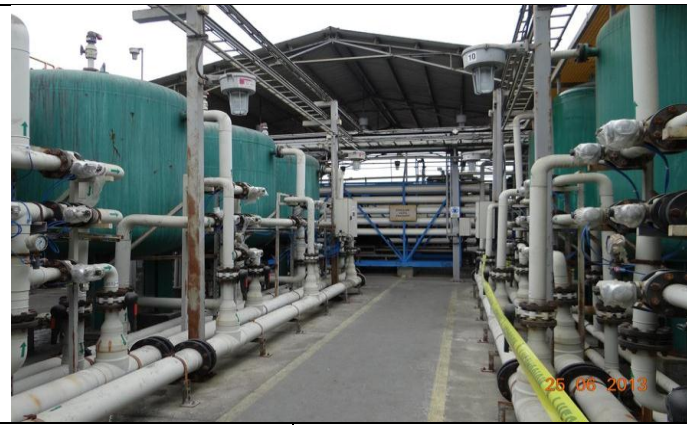
<p>Hecho(s) constatado(s) durante la fiscalización:</p> <ol style="list-style-type: none"> a. Se constató el funcionamiento de la planta de nanofiltración. Existen el sistema de FAD, sedimentación, filtración y osmosis inversa. b. Se indicó por parte de la Srta. Katherine Menzel, Ingeniera de procesos filtros y aguas, que existen 6 filtros de arena y 6 filtros de carbón. c. Finalmente, se inspeccionó el lugar de almacenamiento de residuos industriales, verificando la existencia de membranas desechadas.

Fotografía 13.	Fecha : 25-06-2013	Fotografía 14.	Fecha : 25-06-2013
Coordenadas WGS84	Norte: 7.698.501 Este: 375.157	Coordenadas WGS84	Norte: 7.698.501 Este: 375.157
Descripción Medio de Prueba: Planta de nanofiltración.		Descripción Medio de Prueba: Planta de nanofiltración.

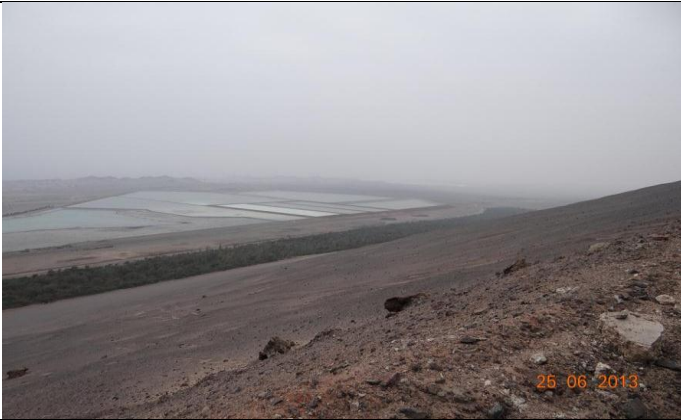
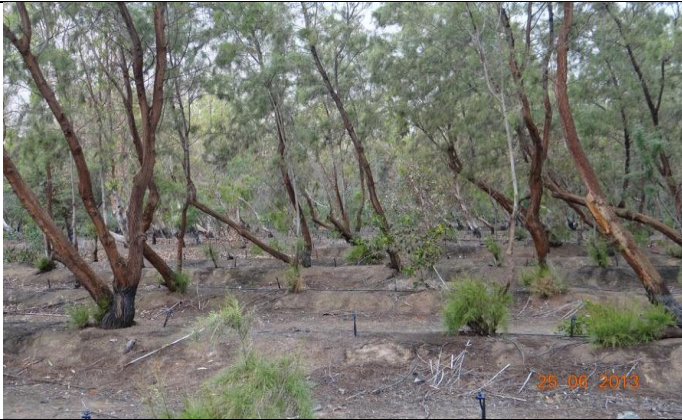
Número de Hecho Constatado: 6	Estación: 6
<p>Exigencia: <u>Considerando 3.1.1. f) RCA 149/04</u> “El proyecto contempla una etapa de filtrado para eliminar el agua contenida en el concentrado final de Mo. Los efluentes producidos en esta etapa, junto a los efluentes producidos en la etapa de filtrado de concentrados de Cu, serán conducidos a los estanques de agua industrial. Una parte de esta agua será reutilizada en el proceso, otra parte será evaporada en las piscinas existentes actualmente, previo tratamiento para abatir metales pesados y el remanente, será empleado para regar las áreas de forestación actuales y una nueva área plantada con pasto en una superficie aproximada a las 7 Ha, las cuales serán regadas mediante aspersores previa instalación de humidificadores para controlar que la humedad no supere 1 m de profundidad”.</p>	
<p>Hecho(s) constatado(s) durante la fiscalización:</p> <ol style="list-style-type: none"> a. Se verificó la existencia de las piscinas 1, 2 (a, b, c, d y e), 3 (a y b) y 4, todas las cuales presentaban presencia de agua. b. Además, se verificó la existencia de dos piscinas utilizadas para agua de riego. c. Se informó por parte del responsable de la actividad fiscalizada, Sr. Eduardo Aravena, que el Bosque Patache posee una superficie de 23 ha y que no existen áreas de pasto. d. Se informó por parte del Sr. Aravena que se realiza un riego de 850 m³ día de agua mediante la utilización de aspersores y que desde el año 2009 a la fecha se han plantado 22.000 individuos de <i>Acacia saligna</i>. e. En el sector norte del Bosque Patache se verificó que permanece un sistema de captación de agua. f. El área de pasto de 7 ha comprometidas no existen por lo que no están en funcionamiento las calicatas comprometidas. Lo anterior fue autorizado a través del Resuelvo N° 4 de la RE N° 81/2010 de la COREMA de la Región de Tarapacá (Anexo 6). g. Posterior a la realización de la inspección ambiental el titular envió documentación que presenta los datos operacionales del envío de aguas desde Puerto Patache hacia el sector forestación. Lo anterior fue parte de la documentación solicitada una vez finalizada la inspección ambiental. Los resultados se presentan en el Anexo 4 y se indica mediante una nota técnica del 3 de julio de 2013, que se ha enviado un caudal medio de 32,4 l/s entre enero a mayo de 2013. De ellos 7,4 l/s se han utilizado en riego de la plantación forestal y 0,2 l/s en riego de caminos. Lo restante se ha dispuesto en las piscinas de evaporación solar.

Fotografía 19.	Fecha : 25-06-2013	Fotografía 20.	Fecha : 25-06-2013
Coordenadas WGS84	Norte: 7.702.315 Este: 378.355	Coordenadas WGS84	Norte: 7.702.315 Este: 378.355
Descripción Medio de Prueba: Piscinas en sector Patache.		Descripción Medio de Prueba: Plantación forestal en sector Patache.

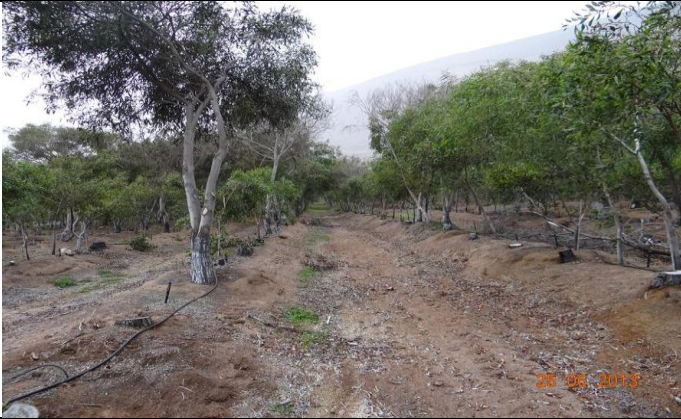
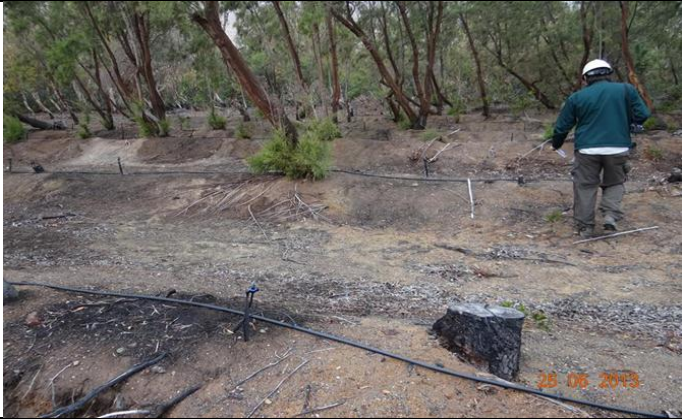
Fotografía 21.	Fecha : 25-06-2013	Fotografía 22.	Fecha : 25-06-2013
Coordenadas WGS84	Norte: 7.702.315 Este: 378.355	Coordenadas WGS84	Norte: 7.702.315 Este: 378.355
Descripción Medio de Prueba: Plantación forestal en sector Patache.		Descripción Medio de Prueba: Plantación forestal en sector Patache.

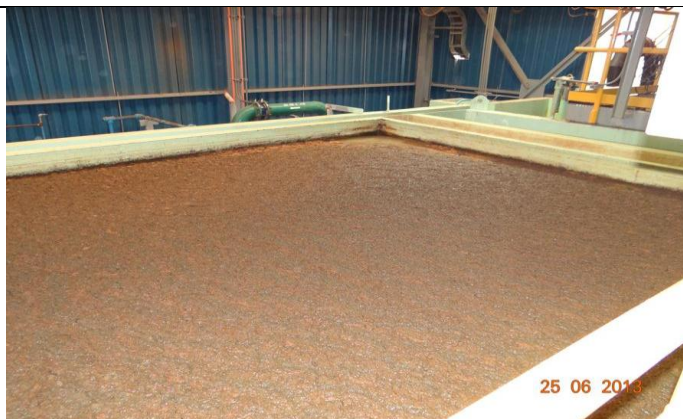
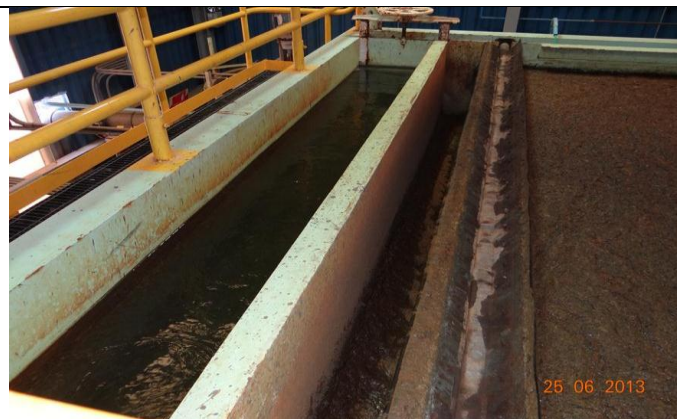
Número de Hecho Constatado: 7	Estación: 7
<p>Exigencia: <u>Considerando 3.1.1 RCA 149/04</u> “El titular ha considerado el diseño y construcción de una Planta de Tratamiento de Efluentes, con una capacidad para tratar del orden de 26 a 29 l/s, que permitirá el abatimiento de metales pesados, tales como Cobre, Molibdeno, Cadmio y Arsénico”.</p> <p><u>Considerando 3.1.1 f) RCA 149/04</u>“Con el objetivo de evitar la acumulación de metales pesados debido al proyecto de la Planta Moly, se construirá una planta de tratamiento de aguas para abatir los iones metálicos”.</p>	
<p>Hecho(s) constatado(s) durante la fiscalización:</p> <ul style="list-style-type: none"> a. Se verificó el funcionamiento de la planta de tratamiento de efluentes, la cual según lo indicado por la Srta. Katherine Menzel, Ingeniera de procesos filtros y aguas, posee una capacidad de tratamiento de 31 l/s de agua. b. En la mencionada planta se realiza el abatimiento de metales pesados: cobre, cadmio, molibdeno y arsénico. c. Existen en la planta dos celdas de flotación en serie. d. Los lodos son secados y recuperados y llevados al sector del puerto. e. El agua tratada se traspasa a las piscinas de evaporación.

Fotografía 23.	Fecha : 25-06-2013	Fotografía 24.	Fecha : 25-06-2013
Coordenadas WGS84	Norte: 7.700.897 Este: 378.255	Coordenadas WGS84	Norte: 7.700.897 Este: 378.255
Descripción Medio de Prueba: Planta de tratamiento de efluentes.		Descripción Medio de Prueba: Planta de tratamiento de efluentes.
