INFORME DE FISCALIZACIÓN AMBIENTAL

INSPECCIÓN AMBIENTAL

REPOSICIÓN DE RUTA 11 CH

DFZ-2013-546-XV-RCA-IA

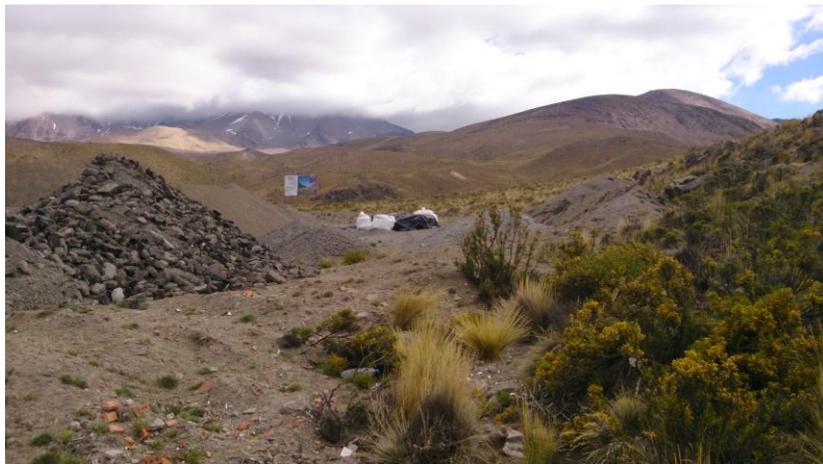
| Descripción Medio de Prueba: Acopio de residuos de asfalto, rípos de piedra, tierra y residuos metálicos, sobre formaciones vegetacionales del tipo herbácea Arbustiva. | | | | Descripción Medio de Prueba: Intervención de lecho mayor del Río de la Quebrada Taipichahue. | | | |

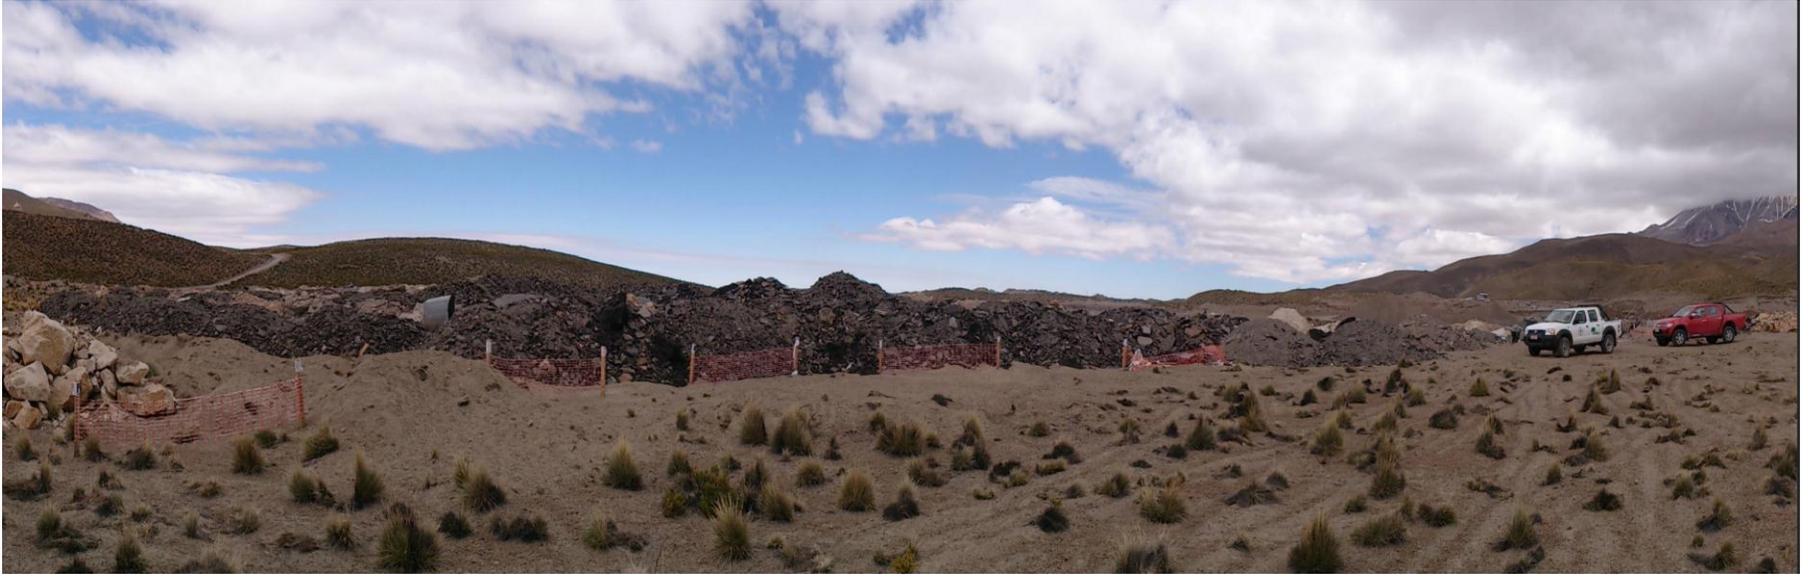
Fotografía 3

Descripción de Medio de Prueba: Botadero de escombros, asfalto y estructuras metálicas aledaño a formación vegetal herbácea arbustiva. En el área aledaña, se observó además, huellas de camélidos, madrigueras, heces de macromamíferos y huellas de vehículos.

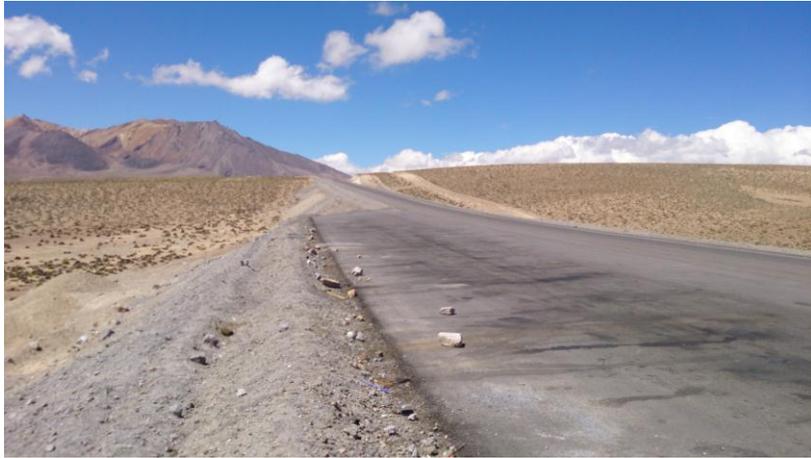
Fotografía 4

Estacionamiento al interior del Parque Nacional Lauca

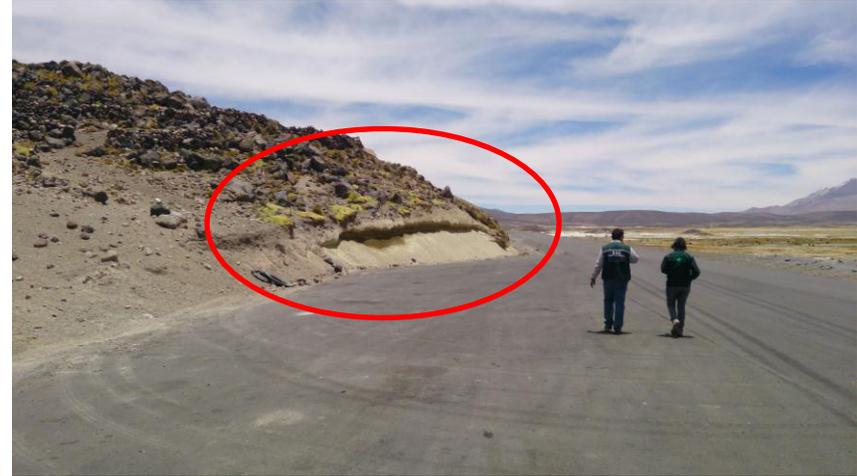
Fotografía 5

Estacionamiento al interior del Parque Nacional Lauca, observando corte en sector con presencia de Lletas.

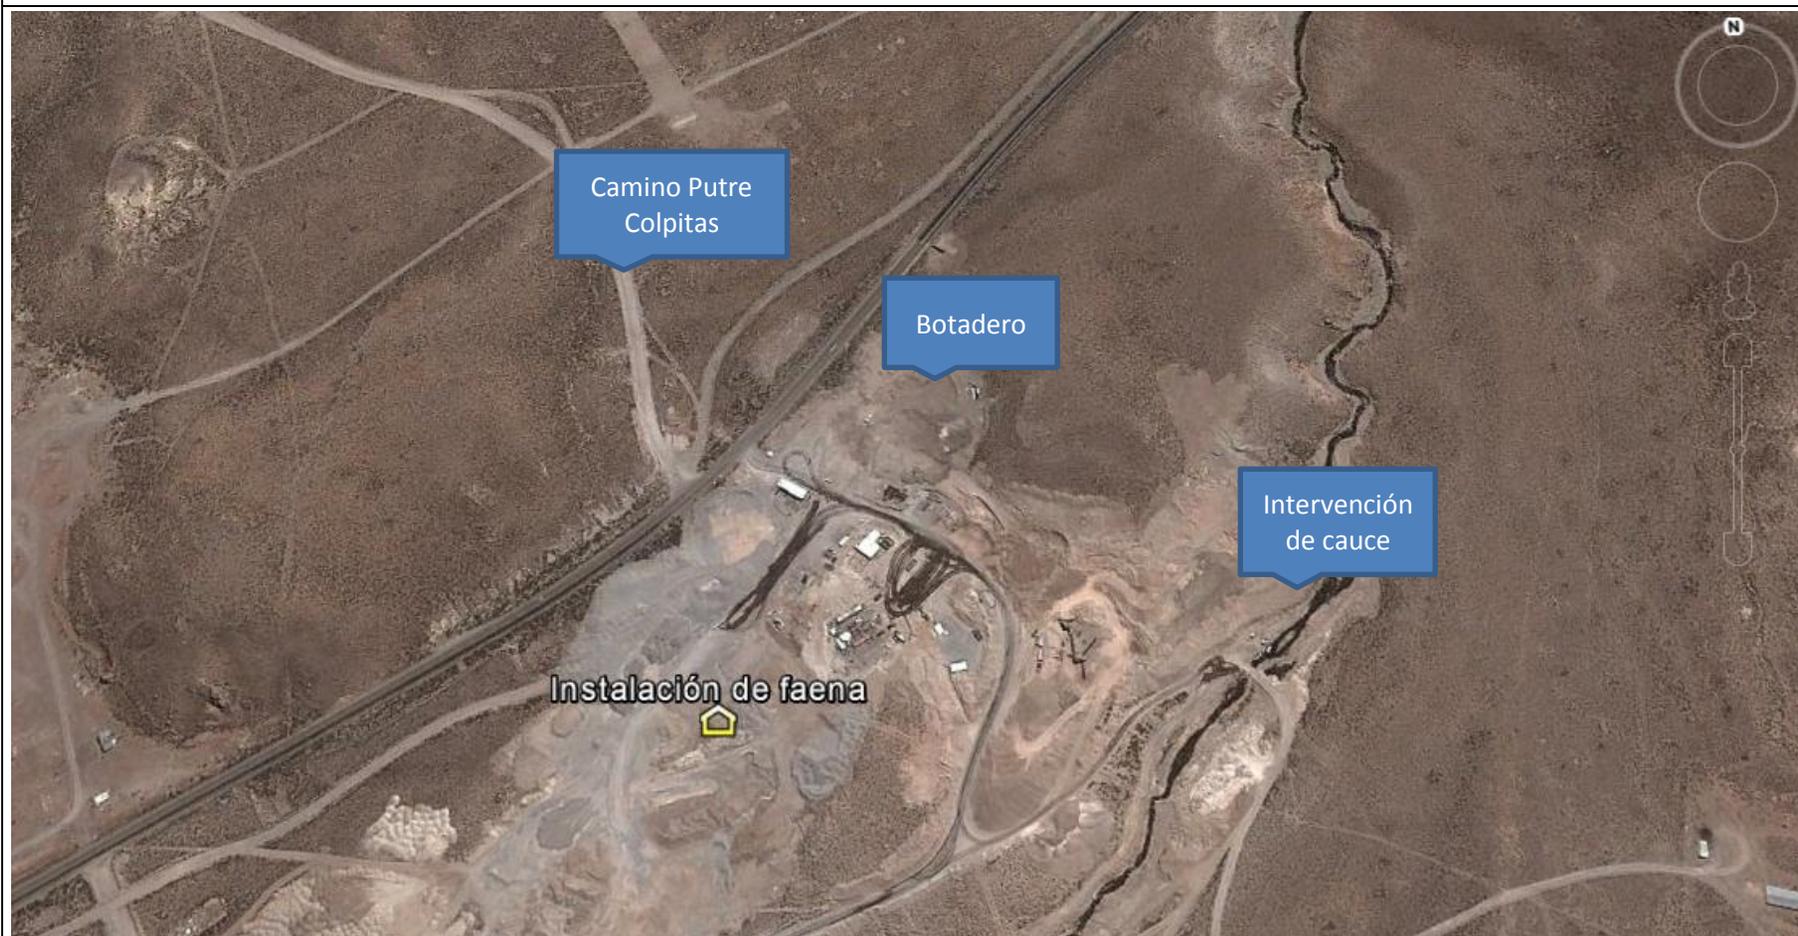
Figura 1.

Descripción de Medio de Prueba: Se constataron botaderos e intervención del lecho mayor del Río de la Quebrada Taipichahue (Preparación de áridos, escarpe de tierra, canalización, entre otros) en sectores al este del camino Putre – Colpitas, límite meridional del Parque Nacional Lauca.

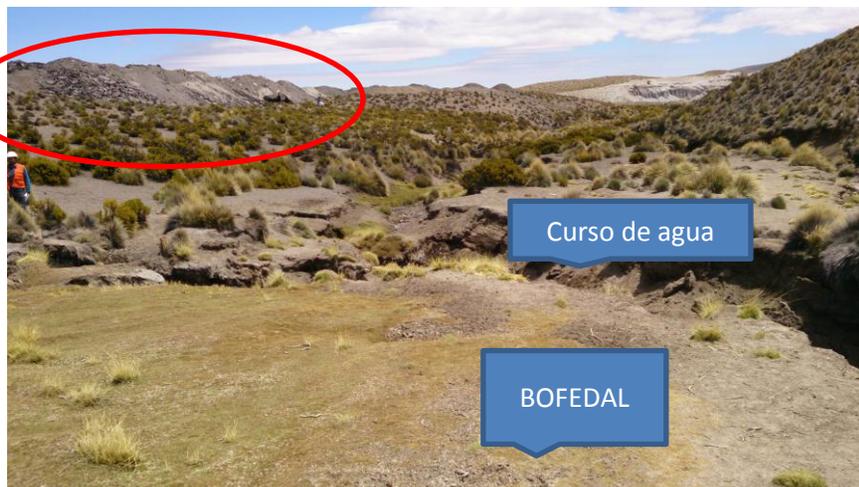
Descripción Medio de Prueba:
Botadero de residuos de asfalto depositado en quebrada que contiene un curso superficial de agua, formaciones vegetacionales herbácea arbustiva y bofedal hídrico.

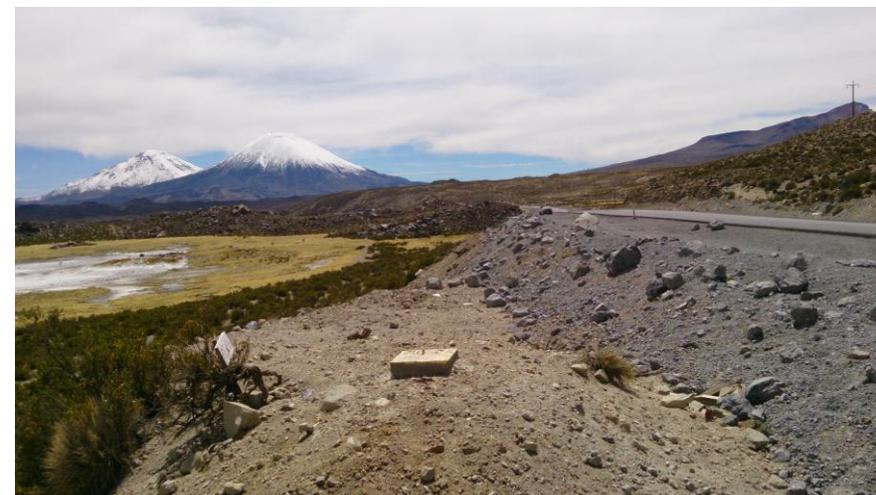
Descripción Medio de Prueba:
Depósito de piedrecillas con tierra sobre formación vegetacional herbácea y bofedal.

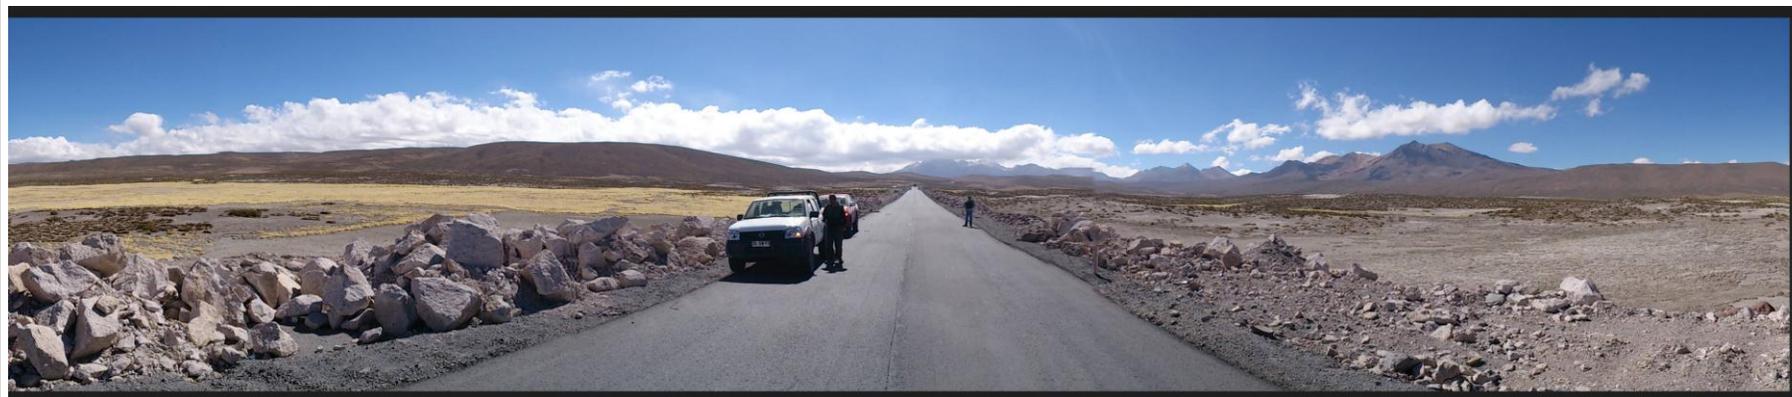
| Descripción de Medio de Prueba: Fragmentación de bofedal salino con disposición de material sólido (piedrecillas con tierra y rocas). | | |

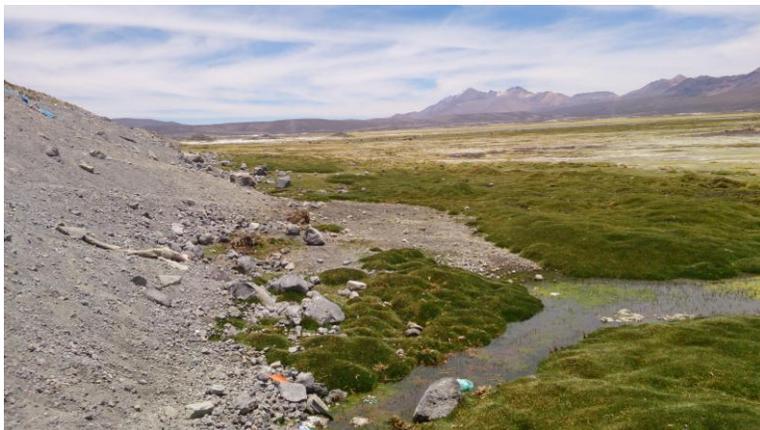
Descripción Medio de Prueba:
 Disposición de escombros sobre bofedal, en el cual se observó la presencia de fauna silvestre y doméstica (vicuñas, flamencos, llamas, alpacas, huallatas, entre otras)

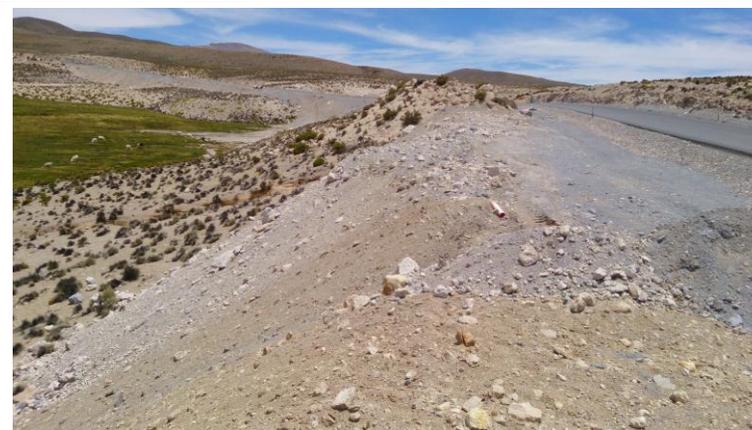
Descripción Medio de Prueba:
 Disposición de piedrecillas con tierra a un costado de la Ruta 11 CH en dirección del bofedal Japocucho.

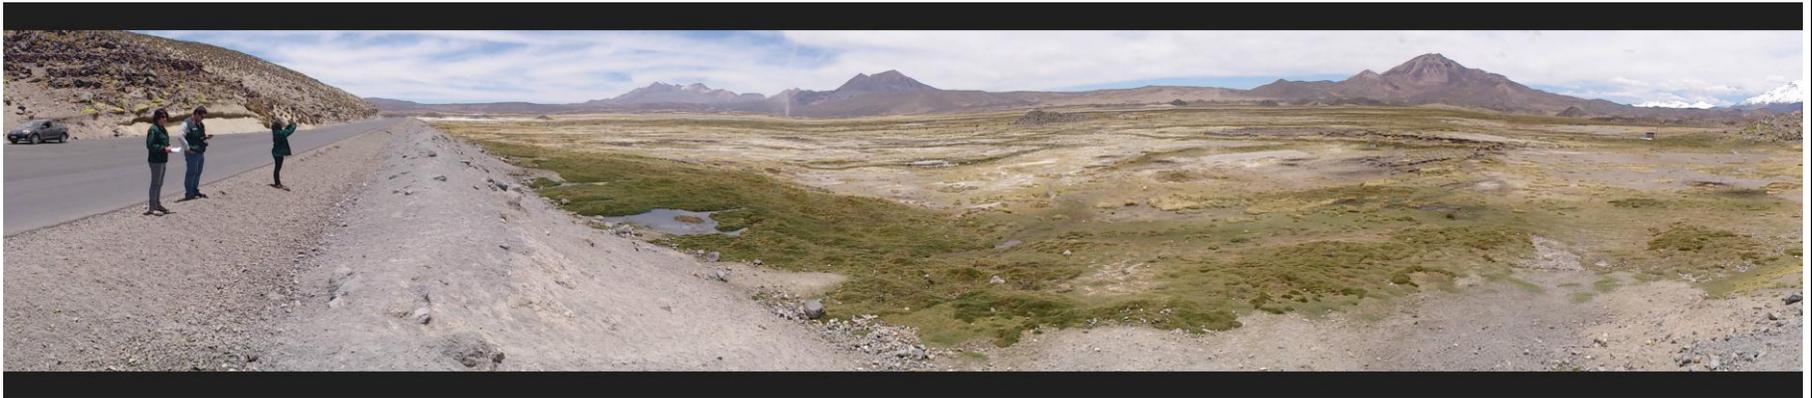
Fotografía 11

Descripción de Medio de Prueba: Disposición de piedrecillas con tierra sobre bofedal.

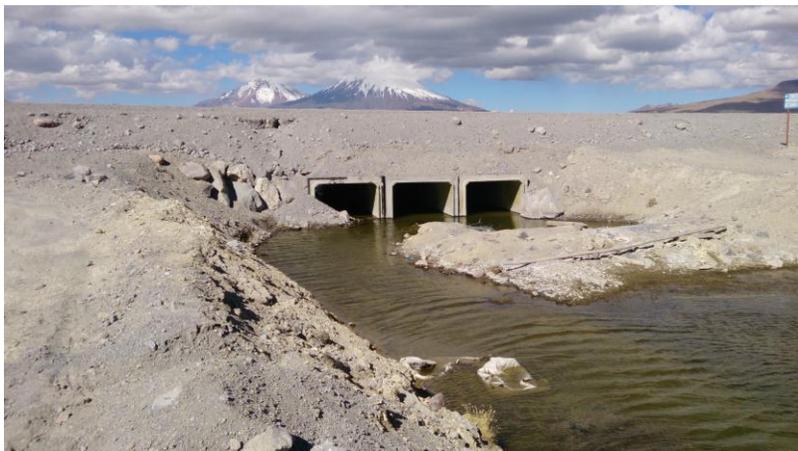
| Descripción Medio de Prueba: Material (piedrecillas con tierra) depositado sobre el cauce del Río Lauca. | | | | Descripción Medio de Prueba: Ductos de canalización de curso superficial de agua obstruida con piedrecillas con tierra. | | | |

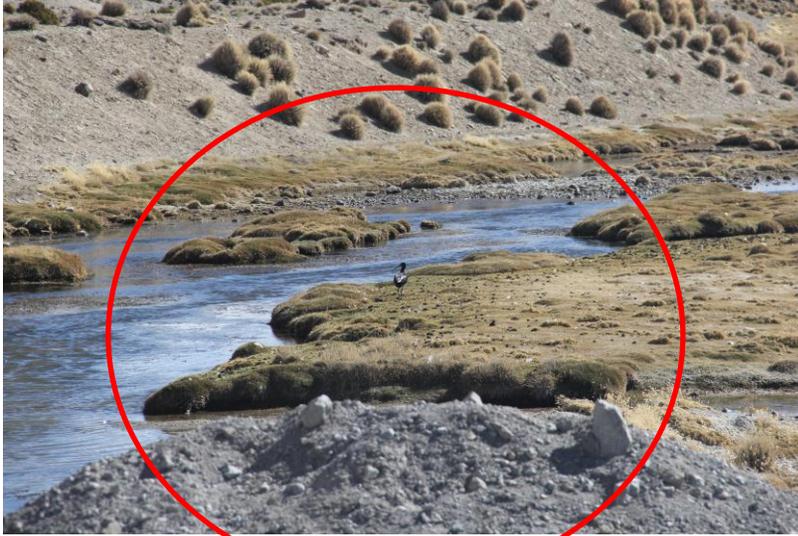
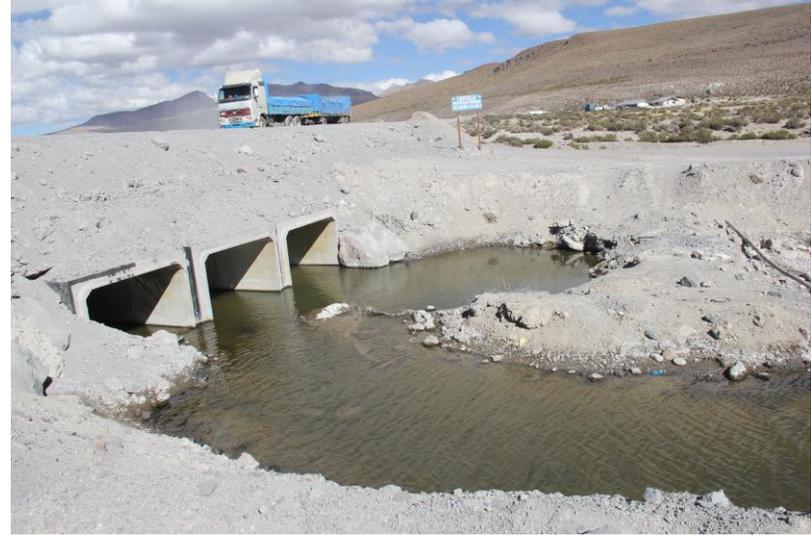
| Descripción Medio de Prueba: Material (piedrecillas con tierra) depositado sobre el cauce del Río. | | | |

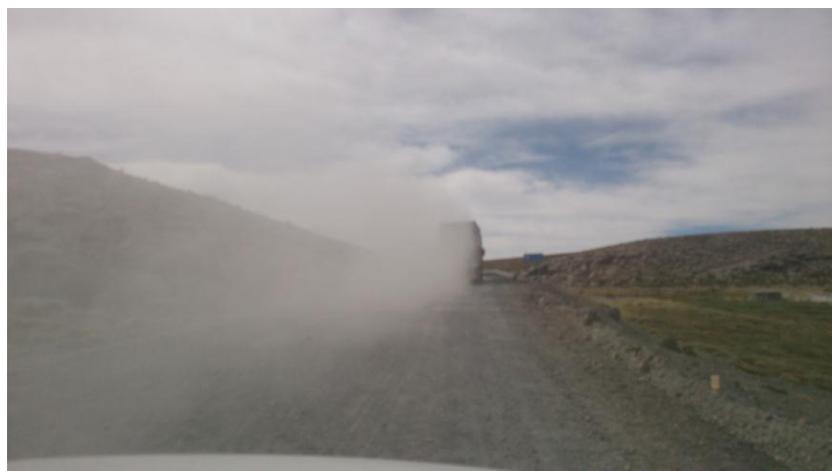
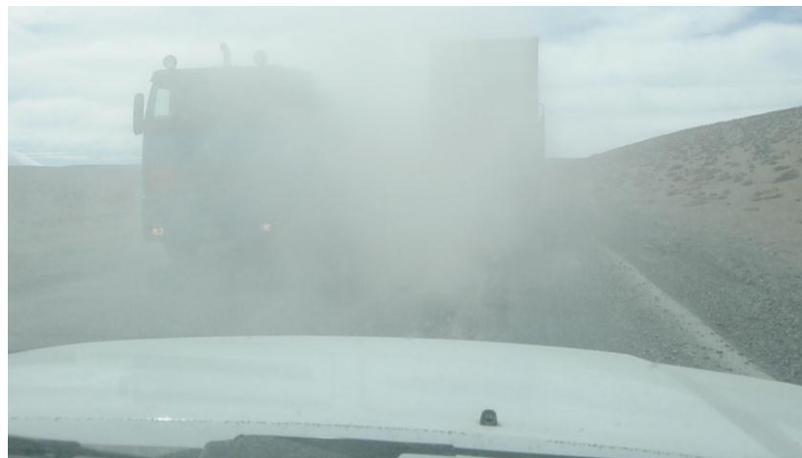
| Descripción Medio de Prueba: Arrastre de partículas (polvos resuspendidos) producto de la circulación de vehículos en sectores sin humectación ni pavimentación. | | | | | | Descripción Medio de Prueba: Arrastre de partículas (polvos resuspendidos) producto de la circulación de vehículos en sectores sin humectación ni pavimentación. | | | | | |

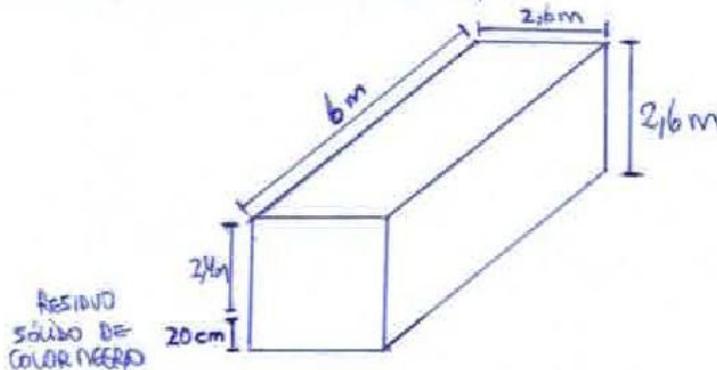
Se constata contenedor de 6 x 2,6 x 2,6 m que en su interior contenía residuos sólidos de color negro, según se detalla en la siguiente figura (el interior se midió utilizando un distanciómetro):
