INFORME DE FISCALIZACIÓN AMBIENTAL

INSPECCIÓN AMBIENTAL

PISCICULTURA CURACALCO

DFZ-2013-557-IX-RCA-IA

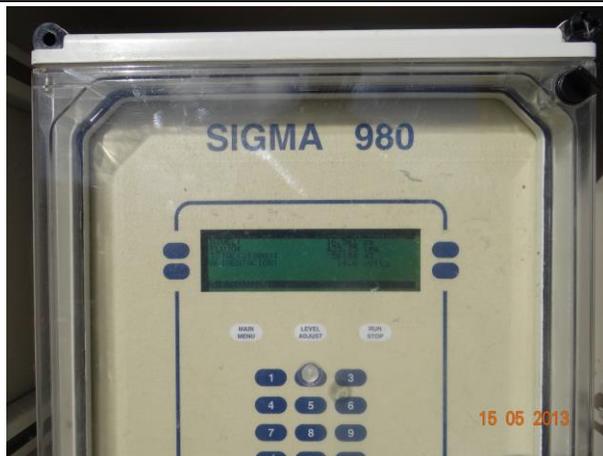
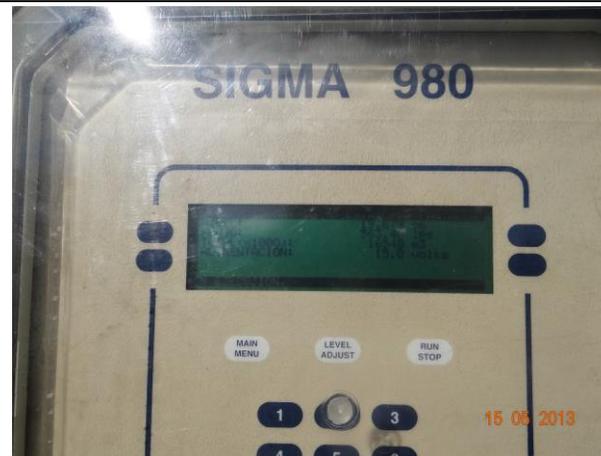
Fotografía		Fecha : 15.05.2013		Fotografía		Fecha : 15.05.2013	
Coordenadas WGS84	Norte: 5.686.879,19 m	Este: 247.973,66 m		Coordenadas WGS84	Norte: 5.686.876,81 m	Este: 247.972,44 m	
Descripción Medio de Prueba: En la fotografía se observa el caudal de descarga de residuos líquidos desde la Piscina de Decantación N°1.				Descripción Medio de Prueba: En la fotografía se observa el caudal de descarga de residuos líquidos desde la Piscina de Decantación N°2.

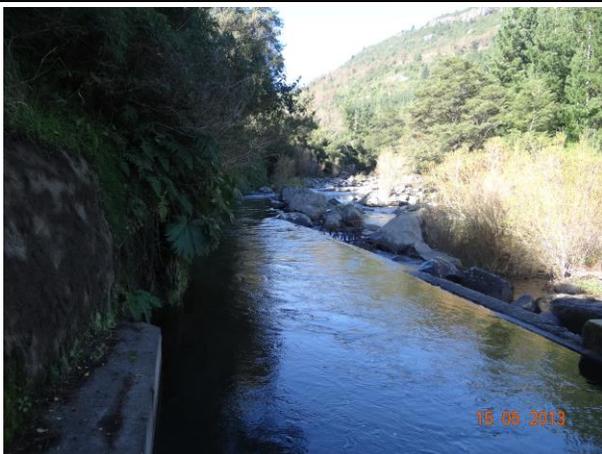
Descripción Medio de Prueba: Sector de Bocatoma en el Río Curacalco.

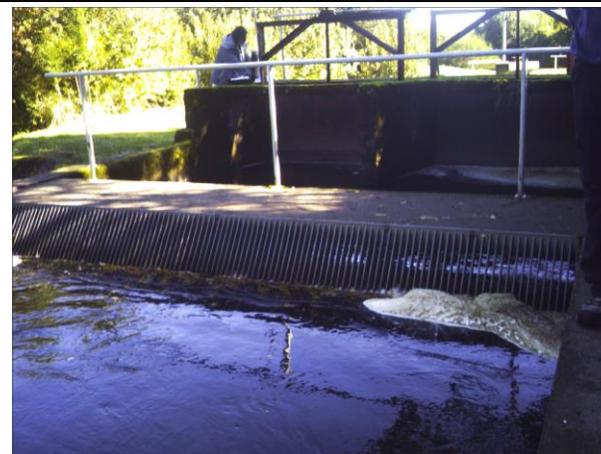
Descripción Medio de Prueba: Sector de Bocatoma. Rejilla para la retención de sólidos y compuertas metálicas que regulan el flujo de agua que ingresa a la piscicultura.

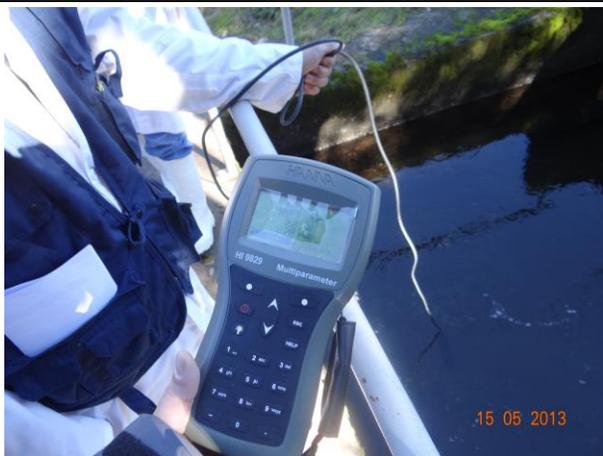
Descripción Medio de Prueba: Medición de parámetros in situ, sector de Bocatoma.

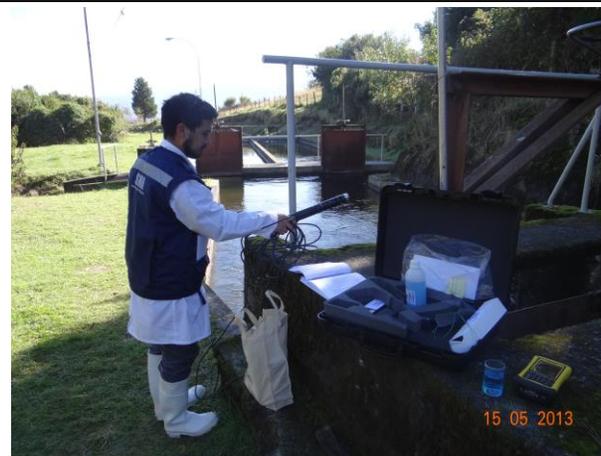
Descripción Medio de Prueba: Medición de parámetros in situ, sector de Bocatoma.

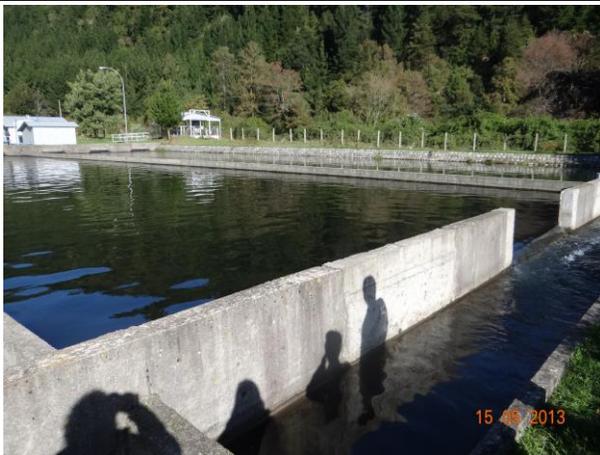
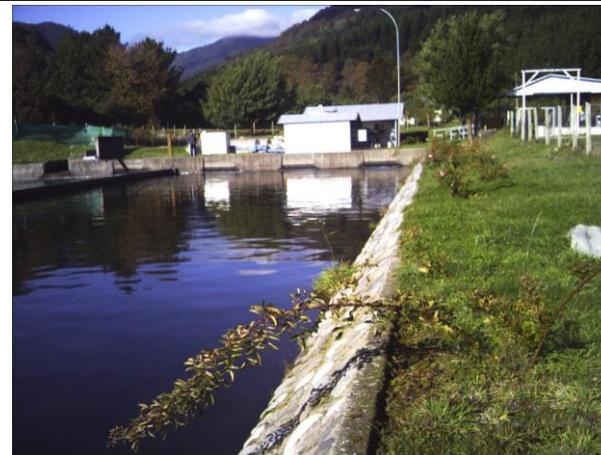
Fotografía		Fecha: 15.05.2013		Fotografía		Fecha: 15.05.2013	
Coordenadas WGS84	Norte: 5.686.889,00 m	Este: 247.978,30 m		Coordenadas WGS84	Norte: 5.686.879,63 m	Este: 247.973,65 m	
Descripción Medio de Prueba: Sector de evacuación del efluente tratado en los rotafiltras y lagunas de decantación.				Descripción Medio de Prueba: Sector en donde se realiza la medición de la descarga del efluente de la planta de Riles.

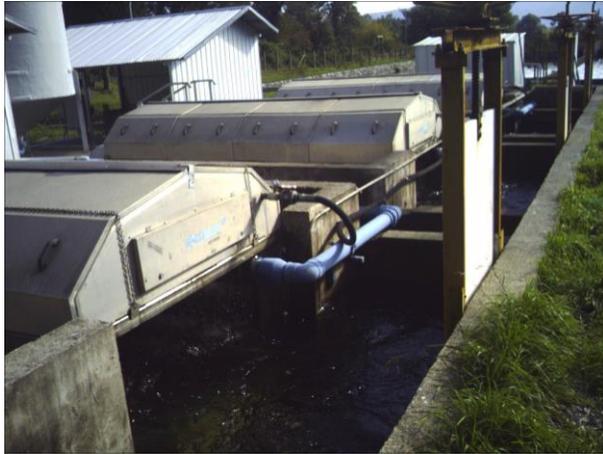
Descripción Medio de Prueba: Rotafiltros.

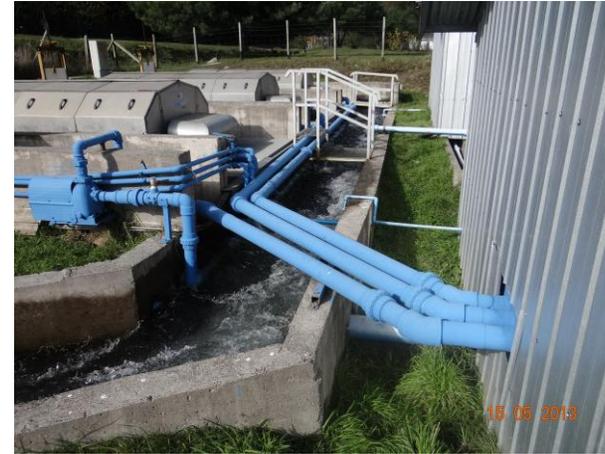
Descripción Medio de Prueba: Ingreso de los Riles a los rotafiltros.

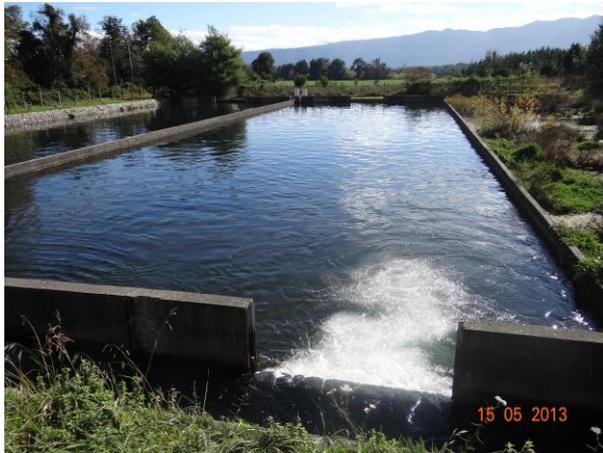
Descripción Medio de Prueba: Piscinas de decantación que reciben las aguas tratadas por los rotafiltros, al costado derecho se aprecia parte de la tercera laguna de decantación que se encuentra sin aguas.

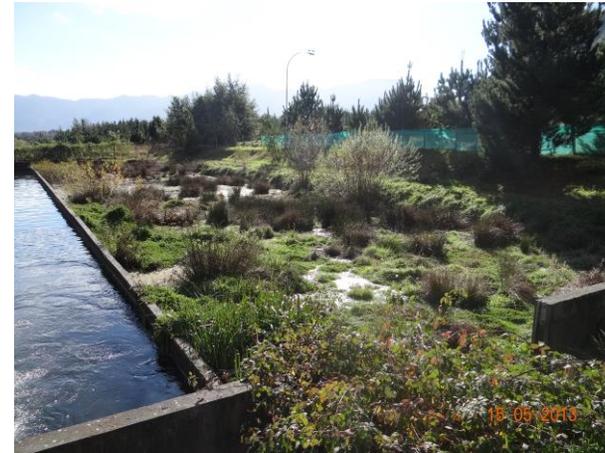
Descripción Medio de Prueba: La fotografía muestra la tercera laguna de decantación en desuso.

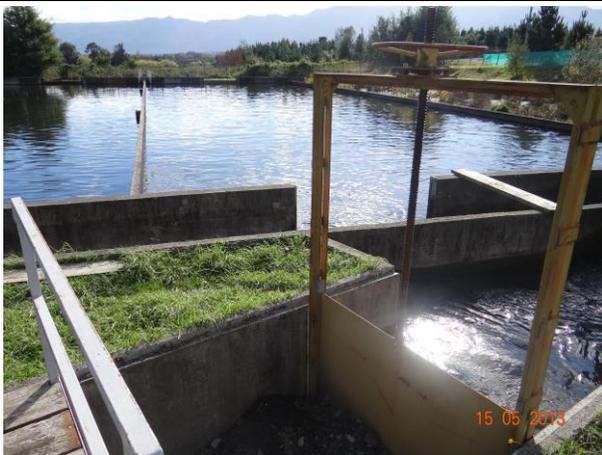
Descripción Medio de Prueba: Válvula que permite la desviación del efluente hacia una canaleta que descarga directamente en el Río Curacalco.

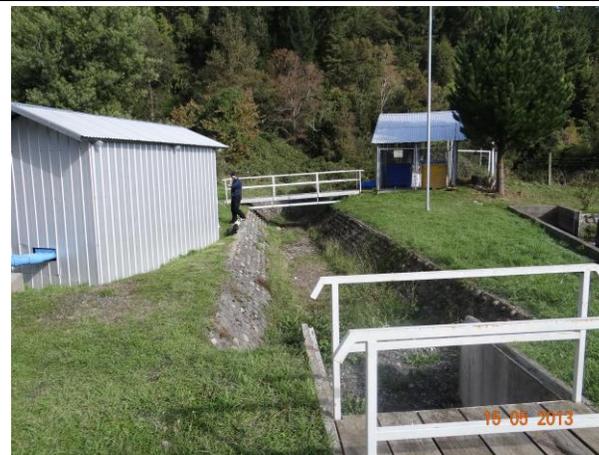
Descripción Medio de Prueba: Canaleta que permite el desvío del efluente directamente al Río Curacalco, se observa en que la canaleta se encuentra en desuso

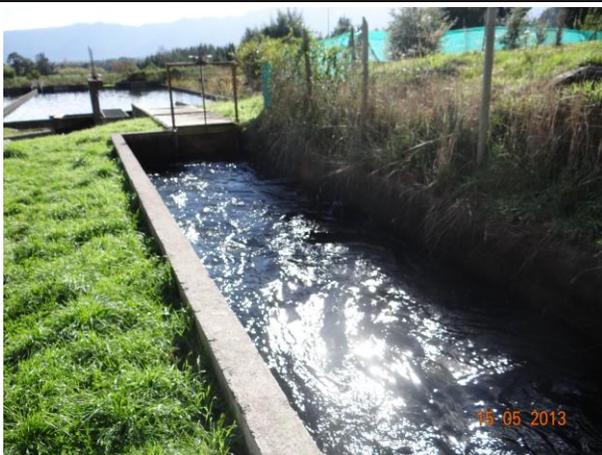
Descripción Medio de Prueba: Bypass existente que permite la desviación del efluente directamente hacia las piscinas de decantación sin pasar por el sistema de rotafiltros.

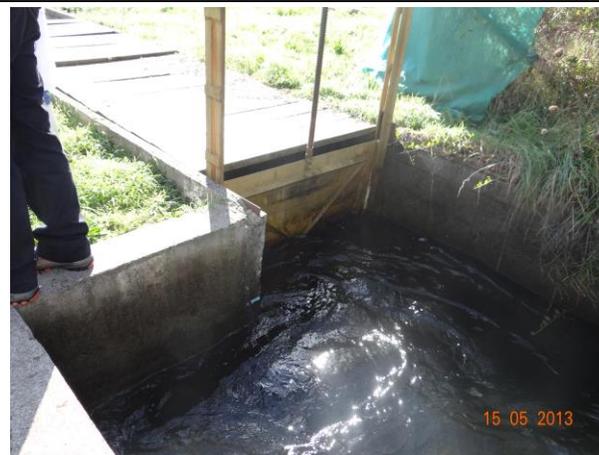
Descripción Medio de Prueba: La fotografía muestra que el bypass se encuentra cerrado mediante una compuerta manual.

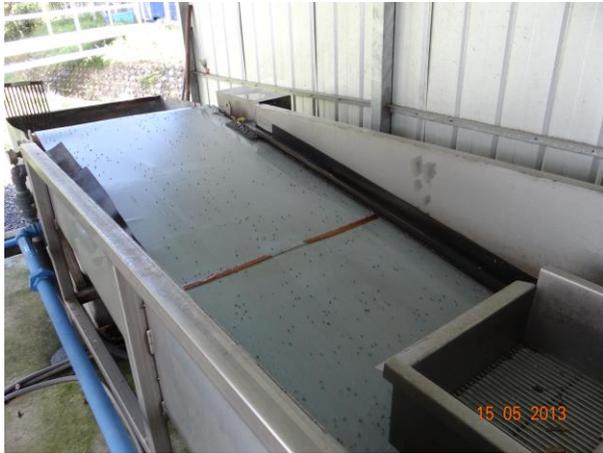
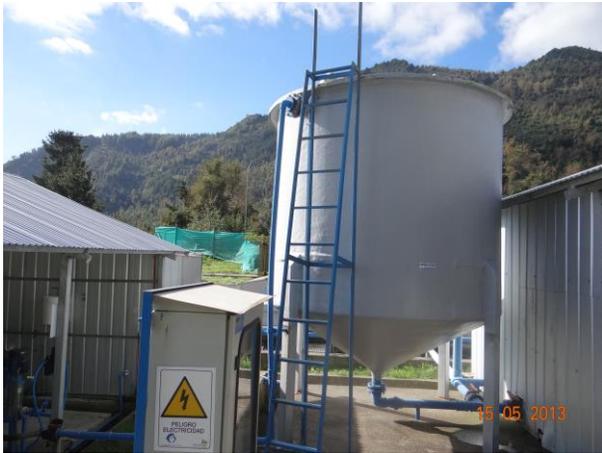
Fotografía		Fecha: 15.05.2013	Fotografía		Fecha: 15.05.2013
Coordenadas WGS84	Norte: 5.686.836,69 m	Este: 248.010,43 m	Coordenadas WGS84	Norte: 5.686.830,26 m	Este: 248.017,75 m
Descripción Medio de Prueba: Filtro de bandas utilizado para el deshidratado de los lodos.			Descripción Medio de Prueba: En la fotografía se observa el estanque de acopio de lodos.

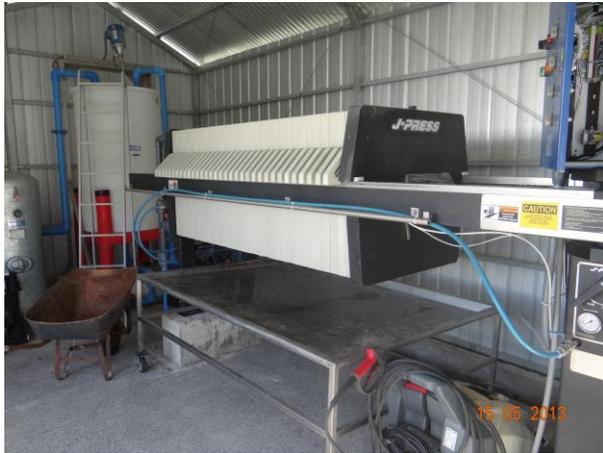
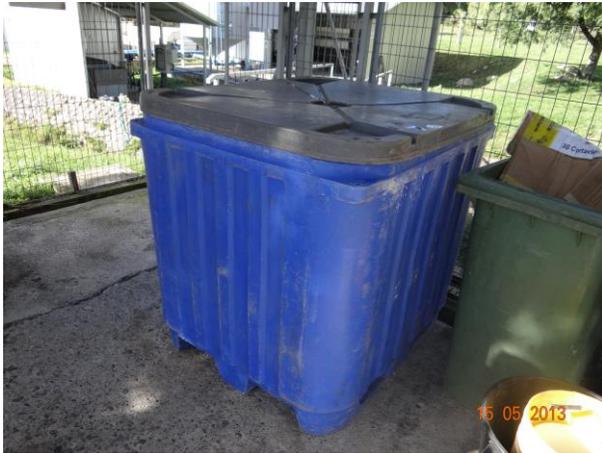
Fotografía		Fecha: 15.05.2013	Fotografía		Fecha: 15.05.2013
Coordenadas WGS84	Norte: 5.686.825,61 m	Este: 248.021,80 m	Coordenadas WGS84	Norte: 5.686.823,52 m	Este: 247.998,18 m
Descripción Medio de Prueba: En la fotografía se observa el filtro prensa utilizado para el tratamiento de los lodos.			Descripción Medio de Prueba: Bins utilizado para el acopio de los lodos tratados.

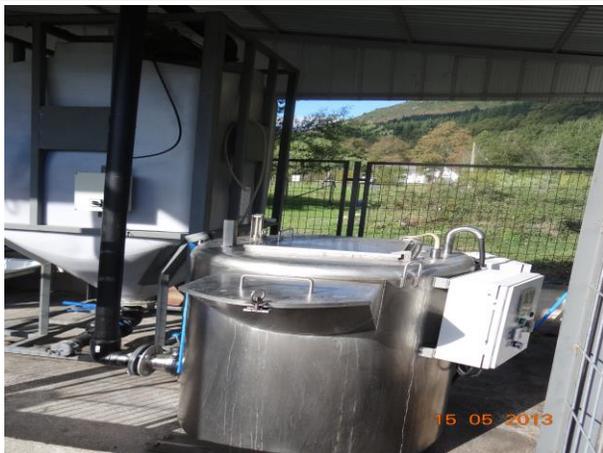
Descripción Medio de Prueba: Estanque de trituración de acero inoxidable.

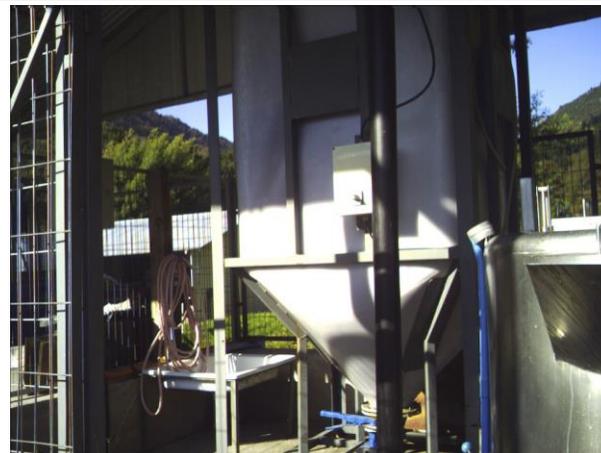
Descripción Medio de Prueba: Estanque de acumulación de polietileno, utilizado para el almacenamiento de la mortalidad tratada.

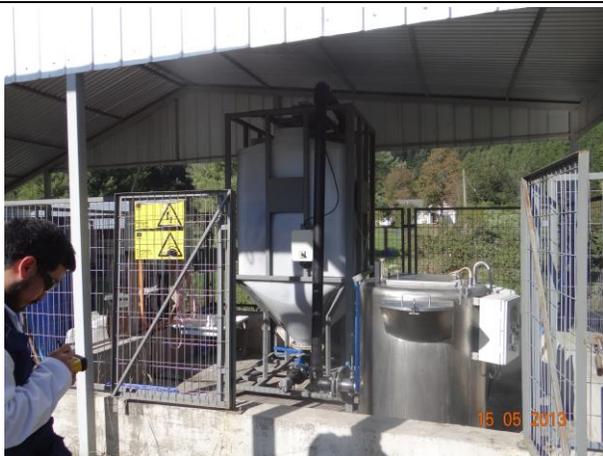
Descripción Medio de Prueba: Bodega de ensilaje, la cual, cuenta con pretil para la contención de derrames y se encuentra bajo techo.

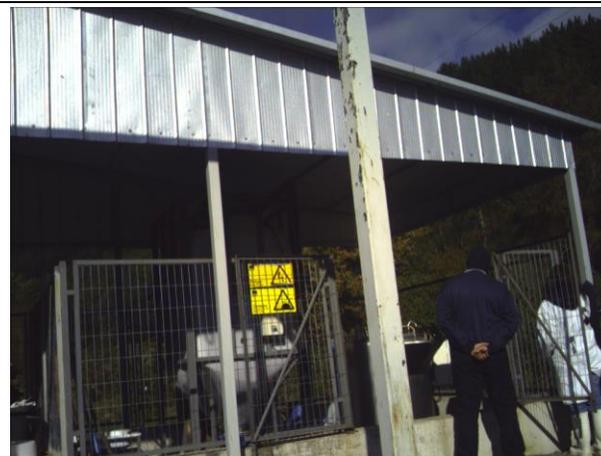
Descripción Medio de Prueba: Exterior de la bodega de ensilaje.

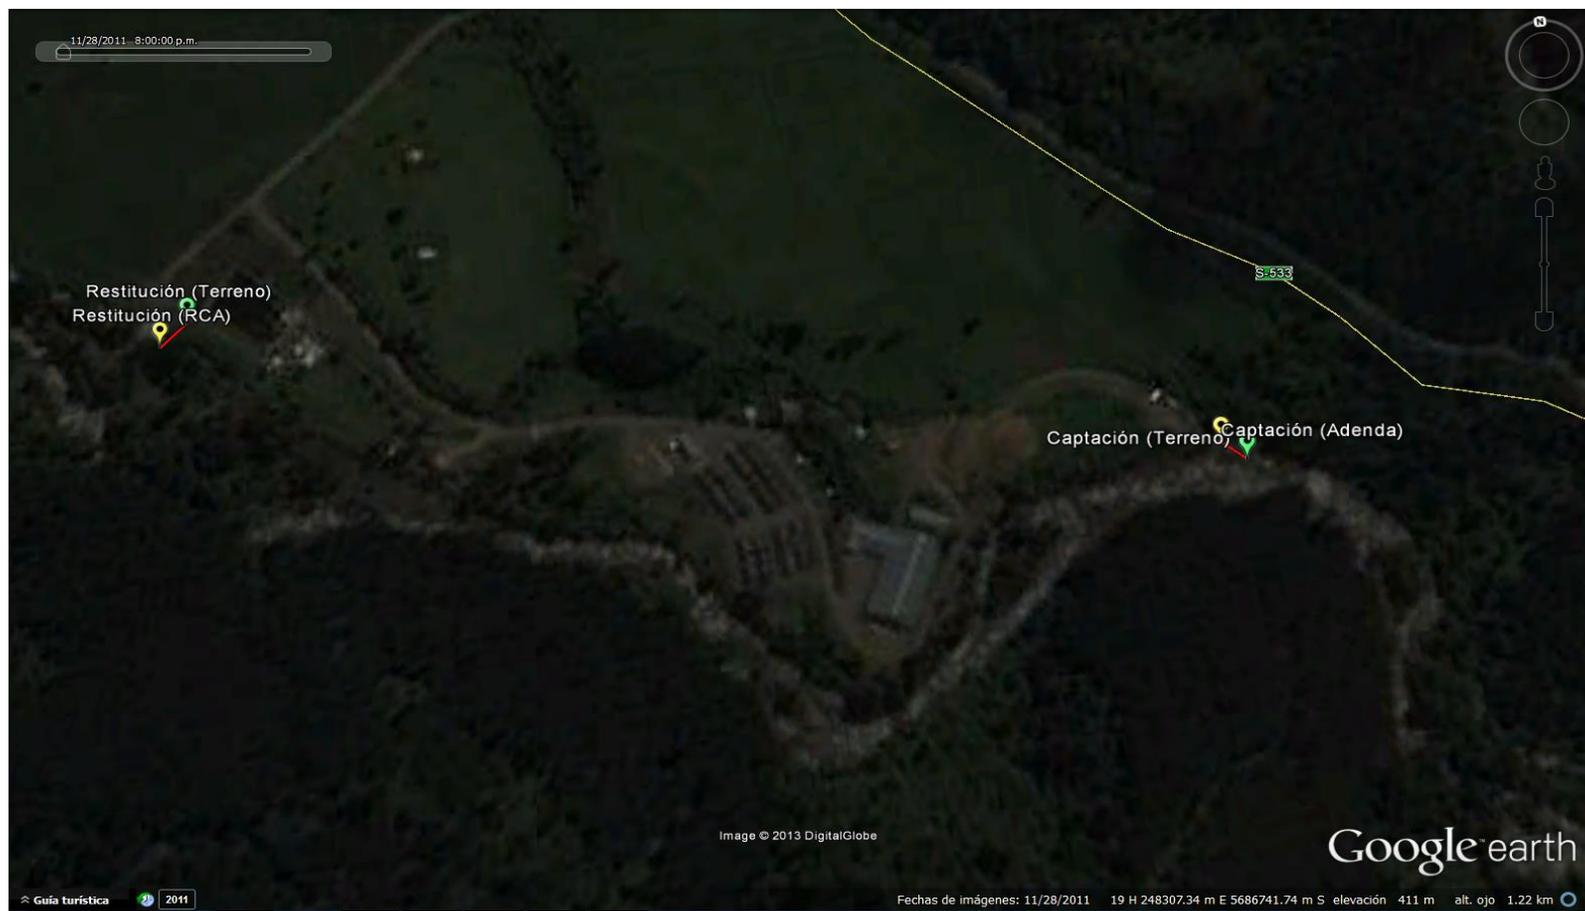
b. De acuerdo a los puntos georeferenciados indicados en la tabla 3, mediante imagen satelital se permite reconocer que en la bocatoma (captación) la diferencia entre el punto indicado en la RCA y lo medido en terreno supera los 17 metros aproximadamente. Así mismo, la descarga del efluente de la planta de tratamiento de Riles (restitución), presenta una diferencia de 24 metros aproximadamente entre el punto señalado en la RCA N° 235/2006 y el punto medido durante la inspección ambiental. Cabe mencionar que las diferencias detectadas no generan impactos nuevos respecto a la condición evaluada, se verifica que no existen diferencias de impacto entre los puntos respecto a las condiciones del terreno y sus componentes (ver Figura) Figura

Descripción de Medio de Prueba: Puntos de Captación y Restitución de la Piscicultura Curacalco y el Pozo de Aguas Subterráneas.

En la imagen se verifica la diferencia de posición de los puntos de captación de agua y restitución de éstas al Río Curacalco según lo indicado en la evaluación ambiental y los datos levantados en terreno. (Fuente: Google Earth, 2011)

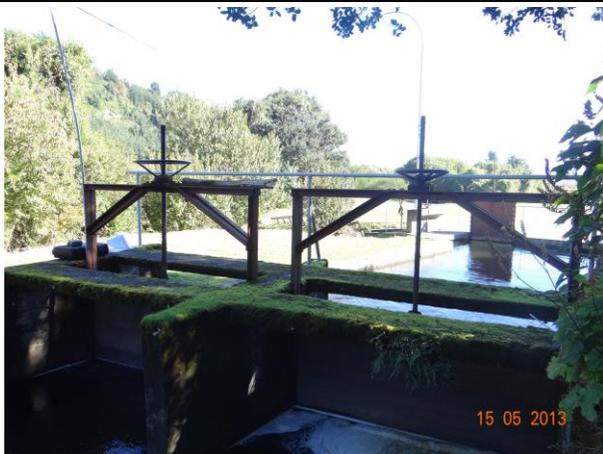
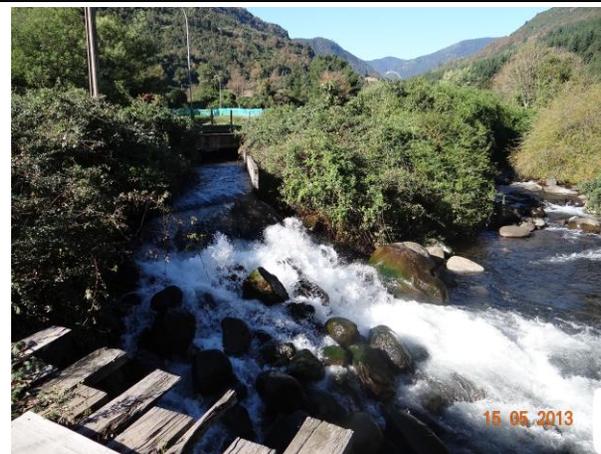
Fotografía		Fecha: 15.05.2013		Fotografía		Fecha: 15.05.2013	
Coordenadas WGS84		Norte: 5.687.111,57 m	Este: 248.483,95 m	Coordenadas WGS84		Norte: 5.686.857,57 m	Este: 247.923,15 m
Descripción Medio de Prueba: Bocatoma de la piscicultura Curacalco.				Descripción Medio de Prueba: Sector de descarga del efluente del sistema de tratamiento de Riles, en el Río Curacalco.

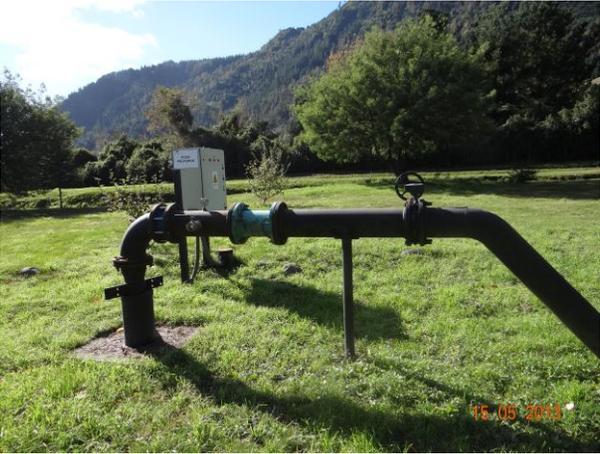
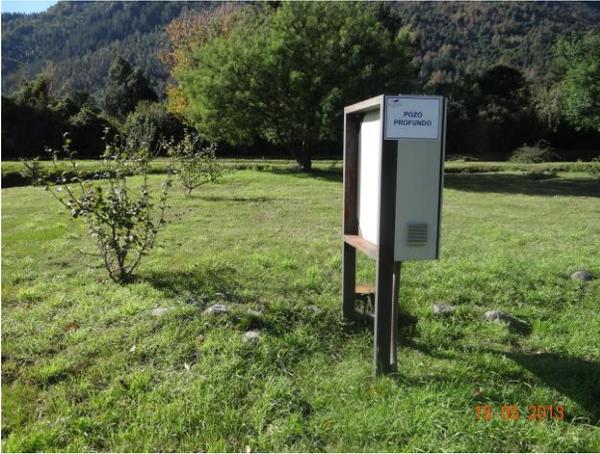
Otros Hechos:					
Descripción:					
<p>a. Se constata un pozo de aguas subterráneas ubicado en las coordenadas UTM (WGS 1984, Huso 18S) N 5.686.269 m. y E: 768.143 m. De acuerdo a lo informado por el encargado de la actividad de inspección por parte del titular, Sr. Juan Gallardo, el pozo tiene una profundidad de 60 a 80 m. y un caudal de extracción de 42 l/s. Las aguas extraídas desde este pozo son utilizadas para el abastecimiento del área de incubación.</p> <p>b. Durante la inspección ambiental el titular hace entrega de la Resolución Exenta N° 40 de fecha 17.05.2010 de la Dirección General de Aguas (Anexo 4), que otorga un derecho de aprovechamiento consuntivo por un caudal de 65 l/s, y un volumen total anual a extraer de 2.049.840 m³, de ejercicio permanente y continuo de aguas subterráneas desde un pozo ubicado en coordenadas UTM (km) Norte: 5.687,208 y Este: 748,230, referidas al Datum Provisorio Sudamericano de 1956, Huso 19 (coordenadas a UTM WGS84, Huso 18 S, Norte: 5.686.282 m. y Este: 768.144 m.)</p> <p>c. Considerando el punto georeferenciado en terreno, existe una diferencia lineal de 13 m con respecto al punto indicado en la Resolución de la DGA N° 40/2010, y se puede verificar en las fotografías no existen diferencias de impacto entre los puntos respecto a las condiciones del terreno y sus componentes. (ver Figura)</p>

Fotografía		Fecha :15.05.2013		Fotografía	
Coordenadas WGS84		Norte: 5.686.799,63 m		Este: 248.032,79 m	
Coordenadas WGS84		Norte: 5.686.804,04 m		Este: 248.038,81 m	
Descripción Medio de Prueba: Pozo de aguas subterráneas.			Descripción Medio de Prueba: Tablero eléctrico del pozo de aguas subterráneas.

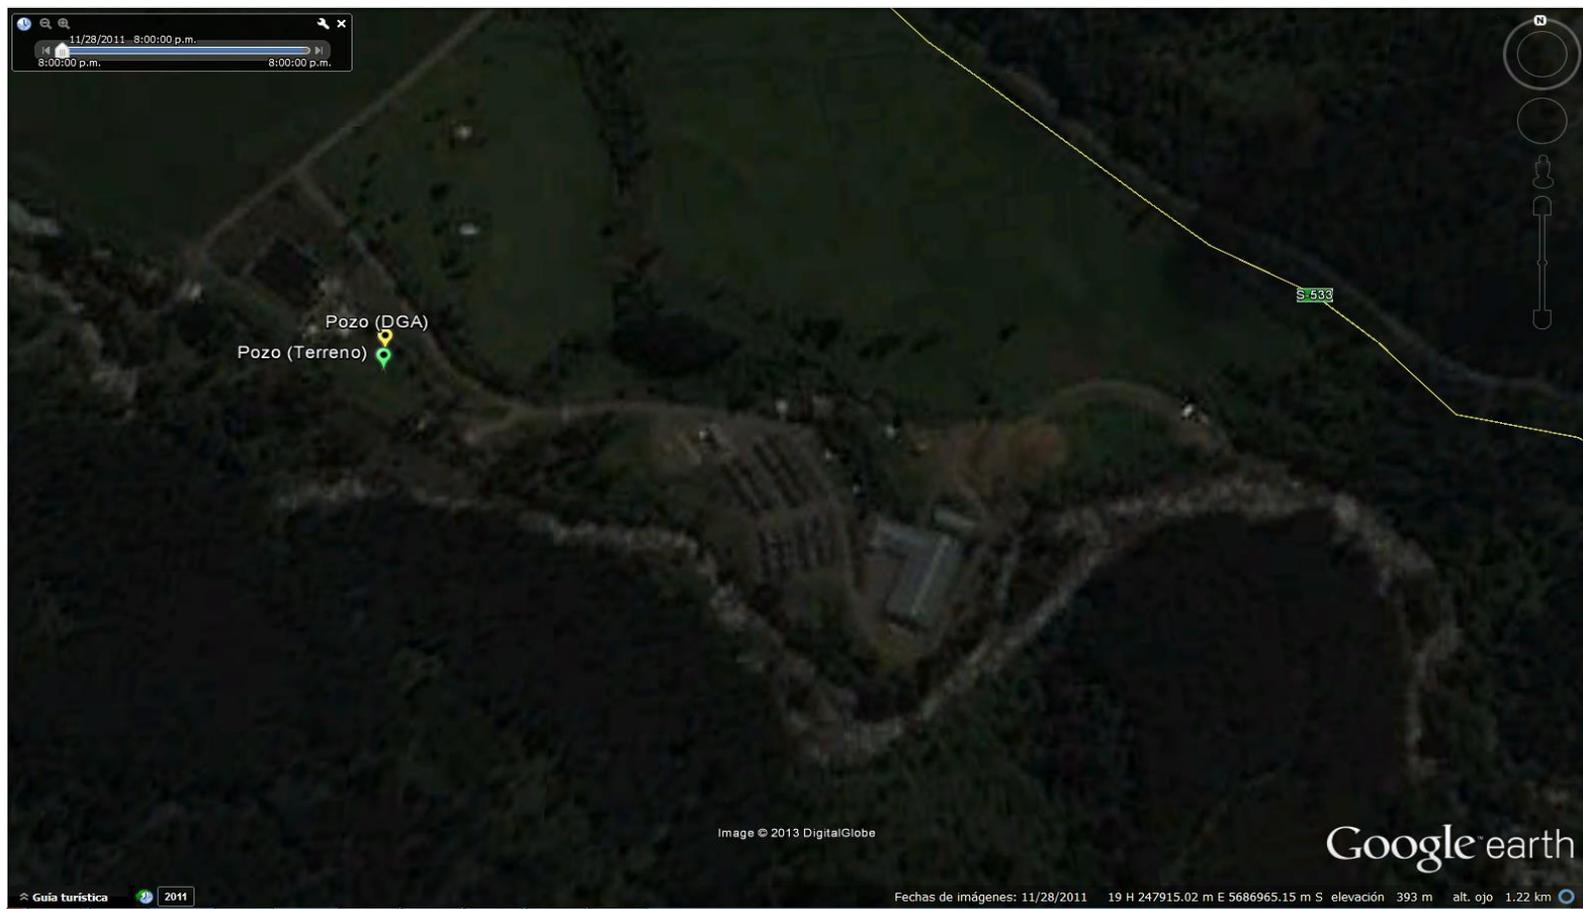
Descripción de Medio de Prueba: Ubicación pozo de abastecimiento. En la imagen se verifica la diferencia de posición de los puntos del pozo de aguas subterráneas, según lo indicado en la Resolución N°40/2008 de la DGA y los datos levantados en terreno. (Fuente: Google Earth, 2011).

N° Hecho Constatado	Materia Objeto de Fiscalización	Exigencia Asociada	Descripción de la No Conformidad
1	Otros Hechos	No se contempla el hecho en la evaluación ambiental del proyecto.	Se constata la existencia y uso de un pozo de aguas subterráneas cuyas aguas extraídas son utilizadas para el abastecimiento del área de incubación de la piscicultura. Este pozo cuenta con Resolución Exenta N° 40/2010 de la Dirección General de Aguas que otorga un derecho de aprovechamiento consuntivo. Sin embargo, este pozo no se contempla en la evaluación ambiental del proyecto y por ello, el titular deberá informar al SEA respecto a la existencia y uso del pozo de aguas subterráneas para el abastecimiento de agua al área de incubación de la piscicultura, para que este organismo evalúe si este corresponde a un cambio de consideración del proyecto originalmente evaluado.
