INFORME DE FISCALIZACIÓN AMBIENTAL

INSPECCIÓN AMBIENTAL

Piscicultura Don Paco

DFZ-2013-561-XI-RCA-IA

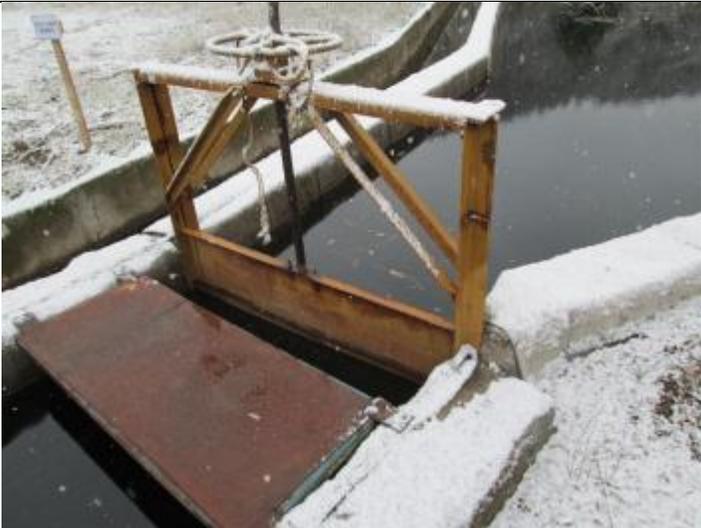
Fotografía 1.	Fecha : 14 de junio de 2013	Fotografía 2.	Fecha : 14 de junio de 2013		
Coordenadas WGS84	Norte: 4.938.902m	Este: 717.636m	Coordenadas WGS84	Norte: 4.938.902m	Este: 717.636m
Descripción Medio de Prueba: Compuerta de ingreso de agua al sistema.		Descripción Medio de Prueba: Vista de la compuerta de evacuación de desagüe, en la captación de aguas.

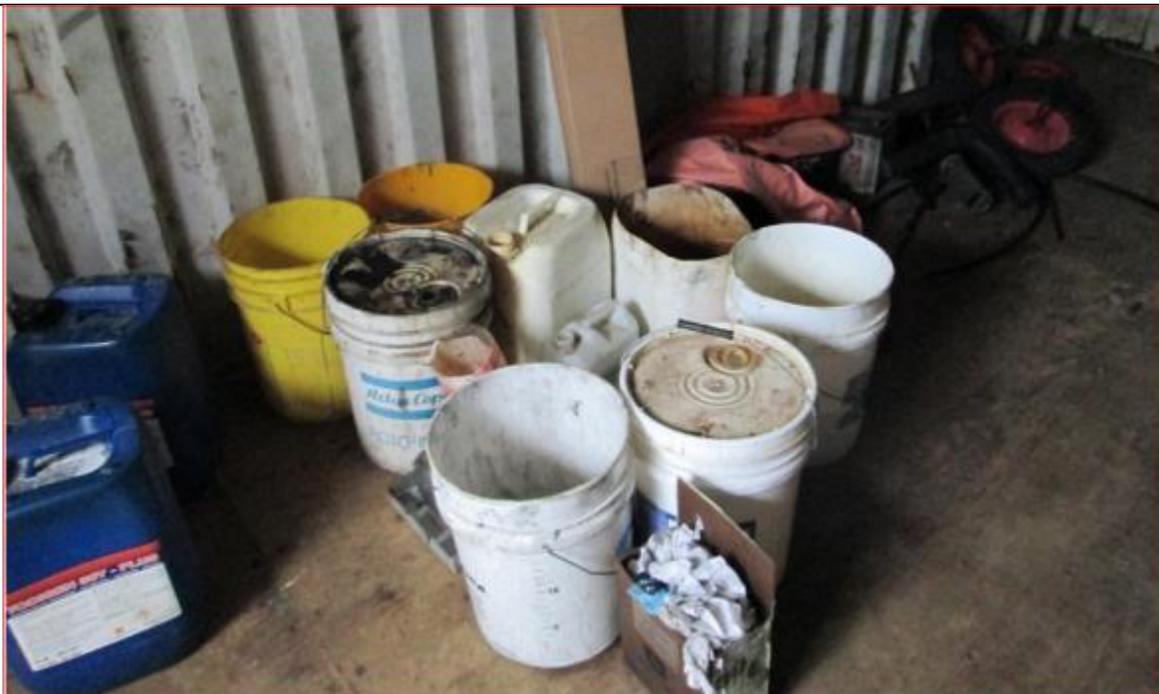
Fotografía 3.

Hecho(s) constatado(s) durante la fiscalización: Durante las actividades de inspección se constató que existe acopio de residuos peligrosos al interior de una bodega, de tipo container. Dicha bodega cuenta con piso de madera, no cuenta con pretil antiderrames. Los residuos no están separados, ni rotulados. Estas instalaciones no cuentan con Autorización Sanitaria.

Vista de residuos peligrosos almacenados en una bodega tipo container, con piso de madera, sin pretil de contención de derrames.

N° Hecho Constatado	Materia Objeto de Fiscalización	Exigencia Asociada	Descripción de la No Conformidad
3	Manejo de Residuos Peligrosos	<p>RCA 468/2008, Considerando 4.1 Normas de emisión y otras normas ambientales: "...Que, en relación con el cumplimiento de la normativa ambiental aplicable al proyecto "PISCICULTURA DON PACO" " debe indicarse que la ejecución del proyecto "PISCICULTURA DON PACO" " cumple con:.... D.S.N ° 148. Manejo de residuos peligrosos...."</p> <p>D.S. MINSAL N° 148/03 Artículo 4 Los residuos peligrosos deberán identificarse y etiquetarse de acuerdo a la clasificación y tipo de riesgo que establece la Norma Chilena Oficial NCh 2.190 of.93.- Esta obligación será exigible desde que tales residuos se almacenen y hasta su eliminación.</p> <p>D.S. MINSAL N° 148/03 Artículo 29 Todo sitio destinado al almacenamiento de residuos peligrosos deberá contar con la correspondiente autorización sanitaria de instalación, a menos que éste se encuentre incluido en la autorización sanitaria de la actividad principal.</p> <p>D.S. MINSAL N° 148/03 Artículo 33 Los sitios donde se almacenen residuos peligrosos deberán cumplir las siguientes condiciones: a) Tener una base continua, impermeable y resistente estructural y químicamente a los residuos. e) Tener una capacidad de retención de escurrimientos o derrames no inferior al volumen del contenedor de mayor capacidad ni al 20% del volumen total de los contenedores almacenados. f) Contar con señalización de acuerdo a la Norma Chilena NCh 2.190 Of 93</p>	<p>Existe una bodega con acopio de residuos peligrosos, dicha bodega posee piso de madera. No cuenta con pretil antiderrames. Los residuos no están separados ni rotulados. Estas instalaciones no cuentan con Autorización Sanitaria.</p>

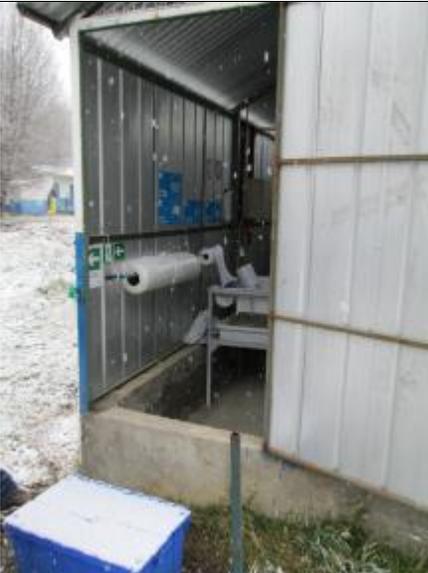
Fotografía 4.	Fecha : 14 de junio de 2013		Fotografía 5.	Fecha : 14 de junio de 2013	
Coordenadas WGS84	Norte: 4.938.990m	Este: 717.719m	Coordenadas WGS84	Norte: 4.938.990m	Este: 717.719m
Descripción Medio de Prueba: Vista del ingreso a la bodega del sistema de ensilaje, con pretil de contención.			Descripción Medio de Prueba: Vista del triturador al frente, y del estanque de acumulación de pasta, a la derecha.

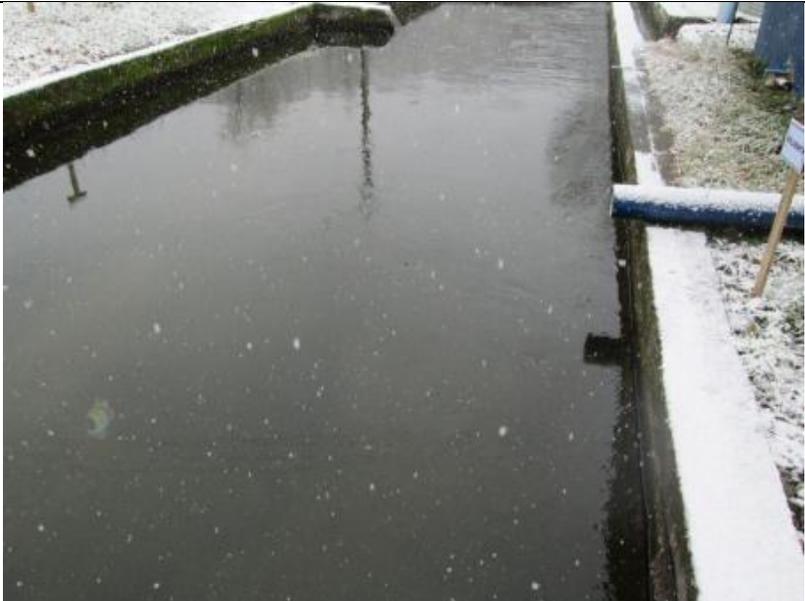
Número de Hecho Constatado: 5	Estación: 7
Exigencia: RCA 468/2008, Considerando 3.8.2. Descargas Residuos Líquidos, "...Para la retención de sólidos suspendidos se opera un estanque de 20 x 8 x 1m, con un volumen de decantación de 160 m ³"	
Hecho(s) constatado(s) durante la fiscalización: Durante las actividades de inspección se constató la existencia de una piscina de decantación de lodos, y la existencia de peces vivos en dicha piscina.

Fotografía 6.	Fecha : 14 de junio de 2013		Fotografía 7.	Fecha : 14 de junio de 2013	
Coordenadas WGS84	Norte: 4.939.001m	Este: 717.618m	Coordenadas WGS84	Norte: 4.939.001m	Este: 717.618m
Descripción Medio de Prueba: Vista de la piscina de decantación de lodos.			Descripción Medio de Prueba: Vista de la descarga de efluentes desde la 'piscina de decantación hacia el cuerpo receptor.
