INFORME DE FISCALIZACIÓN AMBIENTAL

INSPECCIÓN AMBIENTAL

Taller de redes Comercial Nahuelbuta

DFZ-2013-562-XI-RCA-IA

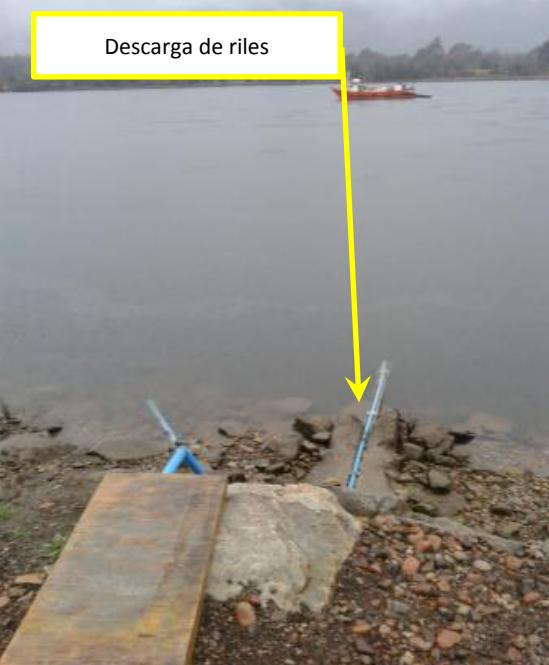
Número de Hecho Constatado: 2	Estación: 3				
Exigencia:					
RCA 177/2012, Considerando 3.12.5.1 Descripción de las Etapas de Tratamiento. E) Sistema de descarga de RILes					
".... El sistema de descarga de RIL tratado al río Aysén consta de una tubería de PVC sanitario de 11 O mm con cámara de inspección en el inicio de la tubería ubicada en la PTR y una cámara de inspección y toma de muestras en el término de la tubería, ubicada en sector borde del río....."					
Hecho(s) constatado(s) durante la fiscalización:					
Durante las actividades de inspección se constató que el caudal de descarga es medido en forma manual, por altura de estanque (volumen total de 20 m ³ l, se registra a través de bitácora que lleva el encargado de la PT Riles; El encargando de proceso informa que se descargan 40m ³ /semana aprox. (6.6 m ³ /dia), Informa además que el caudal máximo son 9,1 m ³ /h.					
Registros

Fotografía 4.	Fecha : 27 de junio de 2013	Fotografía 5.	Fecha : 27 de junio de 2013		
Coordinadas WGS84	Norte: 4.967.879 m	Este: 675.965 m	Coordinadas WGS84	Norte: 4.967.879 m	Este: 675.965 m
Descripción Medio de Prueba: Vista de la tubería de descarga de riles sobre el río Aysén.		Descripción Medio de Prueba: Vista de una cámara de inspección, previa a la descarga de riles.
