## INFORME DE FISCALIZACIÓN AMBIENTAL

#### ECO MAULE

DFZ-2013-564-VII-RCA-IA

El presente documento da cuenta de la actividad de inspección ambiental realizada por la Superintendencia del Medio Ambiente junto a la Secretaría Regional Ministerial de Salud del Maule, al proyecto “Centro de Tratamiento Eco Maule” (RCA 052/2004) y “Ampliación de la Planta de compostaje” (RCA 277/2007). La actividad fue desarrollada durante los días 26, 27 de junio de 2013 y 29 de octubre de 2013.

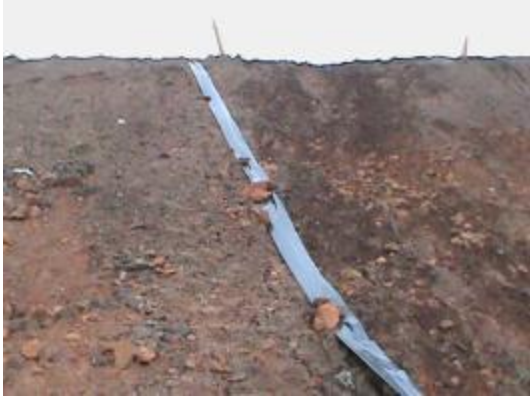
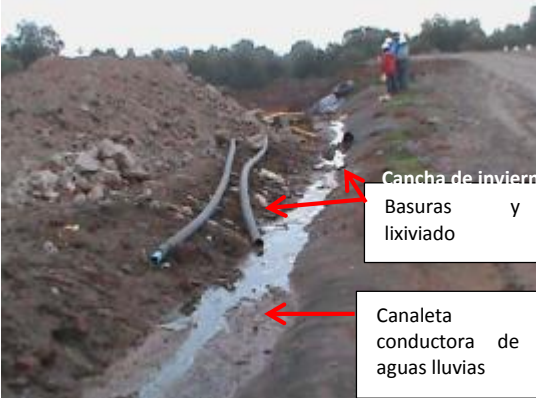
- a. Por el costado poniente del alveolo N°2 se constata escurrimiento de lixiviado proveniente de residuos dispuestos dentro y fuera del frente de trabajo. Además por el borde poniente del relleno se observa una manga plástica de color negro ubicada desde la corona hacia abajo del muro, terminando en el borde del alveolo (canal de conducción de aguas lluvia), por donde escurren lixiviados (coordenadas UTM WGS 84 6.101.588 m. N - 282.248 m. E, Huso 19 S). De acuerdo a lo indicado por el Sr. Francisco Pérez (Gerente de operaciones), estas mangas plásticas conducen las aguas lluvias desde la superficie del alveolo hasta el borde inferior de éste, por donde también escurren lixiviados.

- b. En la zona sur poniente del alveolo N° 2 se constata la existencia de una superficie despejada, la que según lo indicado por el Sr. Iván Urzúa (Gerente de investigación y desarrollo), corresponde a la cancha de invierno. Se constata que por los contornos de dicha cancha (coordenadas UTM WGS 84 6.101.545 N – 282.237 E, Huso 19 S) escurre lixiviado proveniente desde el frente de trabajo, el cual es conducido hacia la parte baja del alveolo N°2. A continuación, y según lo informado por el Sr. Francisco Pérez (Gerente de operaciones), los lixiviados se infiltran hacia la tubería de conducción de RILes del relleno para ser derivados hacia el sistema de tratamiento de RILes.

<b>Fotografía 1.</b>	<b>Fecha :</b> 26-06-2013.	<b>Fotografía 2.</b>	<b>Fecha :</b> 26-06-2013.
<b>Coordenadas WGS84</b>	<b>Norte:</b> 6.101.573 m. <b>Este:</b> 282.233 m.	<b>Coordenadas WGS84</b>	<b>Norte:</b> 6.101.555 m. <b>Este:</b> 282.221 m.
<b>Descripción Medio de Prueba:</b> Manga plástica para la conducción de aguas lluvias, ubicada en la zona poniente del relleno sanitario.		<b>Descripción Medio de Prueba:</b> Borde poniente del alveolo N°2 donde se observa presencia de lixiviado y residuos sólidos.

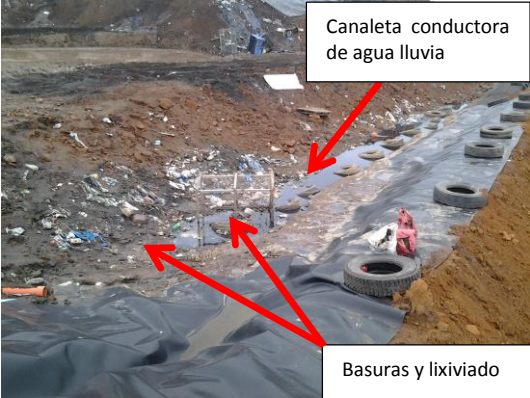
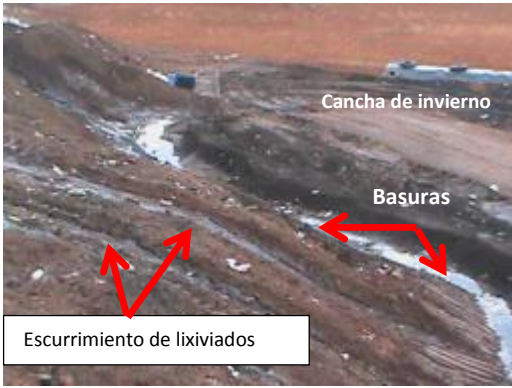
- c. Se constata la existencia de basuras en los canales de escurrimiento del lixiviado circundantes a la cancha de invierno.

<b>Fotografía 3.</b>	<b>Fecha :</b> 26-06-2013.	<b>Fotografía 4.</b>	<b>Fecha :</b> 26-06-2013.
<b>Coordenadas WGS84</b>	<b>Norte:</b> 6.101.550 m. <b>Este:</b> 282.229 m.	<b>Coordenadas WGS84</b>	<b>Norte:</b> 6.101.541 m. <b>Este:</b> 282.234 m.
<b>Descripción Medio de Prueba:</b> Lixiviados y basuras en canal perimetral de la cancha de invierno, que a su vez corresponde a borde sur poniente del alveolo N°2.		<b>Descripción Medio de Prueba:</b> Escorrimento de lixiviados por talud poniente del alveolo N°2, los cuales confluyen en el borde norte de la cancha de invierno, en donde se observa basura.

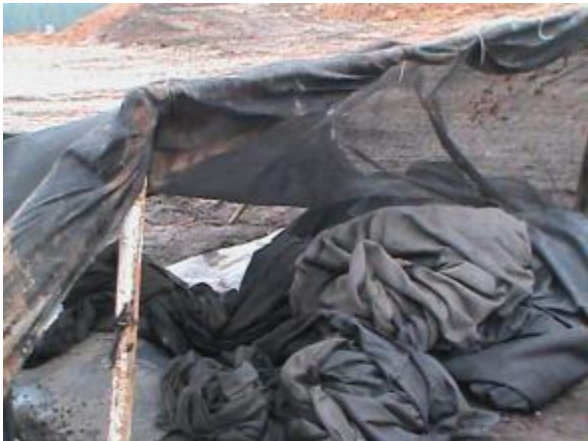
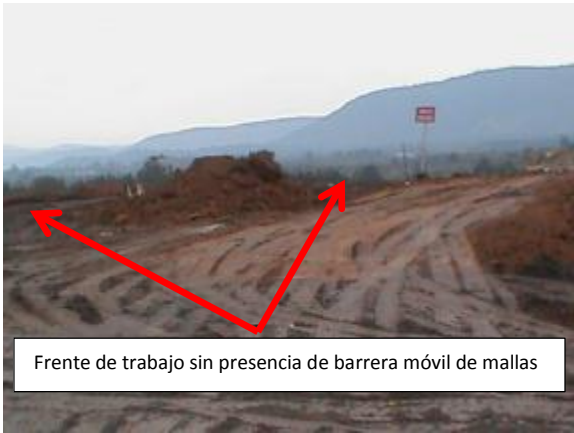
Fotografía 5.		Fecha : 26-06-2013.	
Fotografía 6.		Fecha : 26-06-2013.	
Coordenadas WGS84	Norte: 6.101.522 m.	Este: 282.317 m.	Coordenadas WGS84
	Norte: 6.101.565 m.	Este: 282.274 m.	
Descripción Medio de Prueba: Malla raschel enrollada y fijada a una estructura metálica, ubicada en la zona del frente de trabajo.		Descripción Medio de Prueba: Frente de trabajo sin presencia de barrera móvil de mallas.

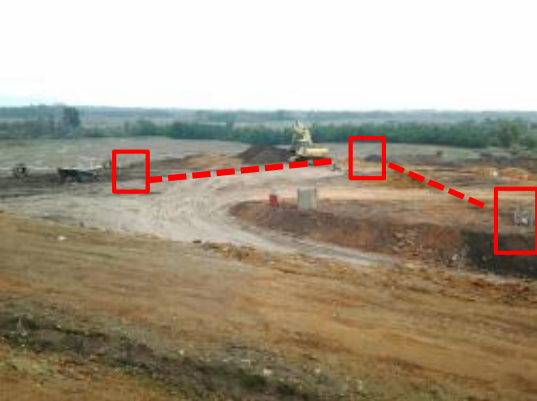
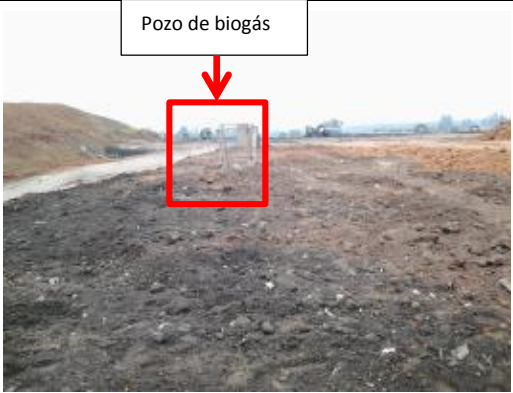
<b>Hechos constatados durante la fiscalización:</b> <ul style="list-style-type: none"><li>a. Se constata que al momento de la inspección el gas no estaba siendo quemado, encontrándose la antorcha apagada. De acuerdo a lo indicado por el Jefe de tratamiento y monitoreo, Sr. Hugo Castro, no se estaba quemando el gas desde el día 21 de junio de 2013.</li><li>b. Según lo indicado por el Jefe de tratamiento y monitoreo, Sr. Hugo Castro, el sistema de control de recuperación de quema de biogás se basa en un flujómetro, el cual no funcionaba de manera correcta por lo que estaría en reparación, razón por la cual no se encontrarían quemando el gas. Lo anterior fue corroborado en el registro de porcentaje de metano medido como “metano final” en las dos casetas de medición, el cual a partir del día 21 de junio presenta un valor igual a cero (0) (Ver anexo 2 del Informe).</li><li>c. Se mide la distancia con equipo distanciómetro entre los 3 drenes verticales existentes (pozos de biogás), entregando la medición un valor de 28,5 m y 22,88 m respectivamente.</li><li>d. Se constata la presencia de sistemas de extracción de biogás ubicados en la corona del alveolo N°1, el cual al momento de la inspección no se encontraba extrayendo gas.</li><li>e. Durante la actividad de inspección se constató que no se estaba realizando quema de biogás en el alveolo N° 1 ni el N° 2.</li></ul>

<p align="center">Pozo de biogás</p>	
<b>Fotografía 13.</b>	<b>Fecha :</b> 26-06-2013.	<b>Fotografía 14.</b>	<b>Fecha :</b> 26-06-2013.		
<b>Coordenadas WGS84</b>	<b>Norte:</b> 6101.510 m.	<b>Este:</b> 228.288 m.	<b>Coordenadas WGS84</b>	<b>Norte:</b> 6.101.578 m.	<b>Este:</b> 282.314 m.
<b>Descripción Medio de Prueba:</b> Distancia entre pozos de venteo ubicado en alveolo N°2.			<b>Descripción Medio de Prueba:</b> Pozo de venteo ubicado en alveolo N°2.

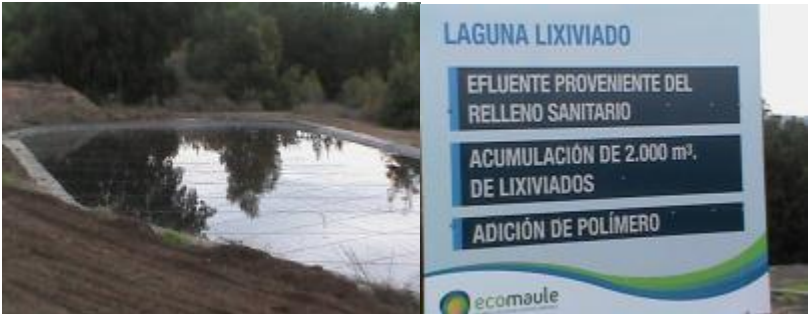
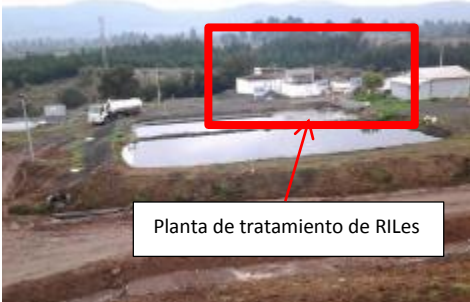
- a. Se constata la presencia del sistema de tratamiento de riles compuesto por una laguna de acumulación de RILes crudos (sistema anaeróbico) la cual está impermeabilizada, estanque de aireación en proceso de llenado, clarificador, floculador, clarificador secundario, filtro, cámara de contacto para la adición de cloro, piscina de rechazo, piscina de agua tratada (la cual al momento de la inspección se encontraba vacía), laguna físico química y biológica para los lodos. Se constata que al momento de la inspección no se encontraban descargando los RILes tratados. Al respecto, el Sr. Francisco Pérez (Gerente de operaciones), indica que el agua tratada se utiliza para riego, sin embargo al momento de la inspección no se encontraban disponiendo las aguas en riego.

<b>Fotografía 15.</b>	<b>Fecha :</b> 26-06-2013.	<b>Fotografía 16.</b>	<b>Fecha :</b> 26-06-2013.
<b>Coordenadas WGS84</b>	<b>Norte:</b> 6.101.609 m. <b>Este:</b> 282.163 m.	<b>Coordenadas WGS84</b>	<b>Norte:</b> 6.101.629 m. <b>Este:</b> 282.203 m.
<b>Descripción Medio de Prueba:</b> Laguna de acumulación de RILes crudos		<b>Descripción Medio de Prueba:</b> Planta de tratamiento de RILes.

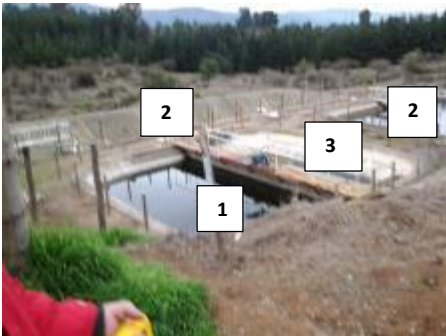
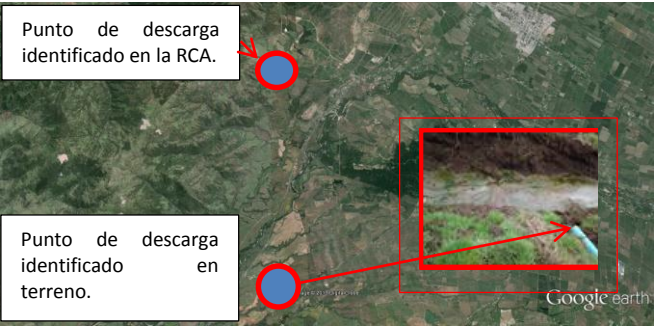
<b>Fotografía 17.</b>	<b>Fecha :</b> 26-06-2013.	<b>Fotografía 18.</b>	<b>Fecha :</b> 26-06-2013.
<b>Coordenadas WGS84</b>	<b>Norte:</b> 6.101.653 m. <b>Este:</b> 282.193 m.	<b>Coordenadas WGS84</b>	<b>Norte:</b> 6.101.644 m. <b>Este:</b> 282.157 m.
<b>Descripción Medio de Prueba:</b> Piscina de rechazo (1), piscina de agua tratada (vacía) (2), laguna físico química (3) y biológica para los lodos (4).		<b>Descripción Medio de Prueba:</b> Localización de Punto de descarga de acuerdo a lo establecido en la RCA y lo constatado en terreno, el cual al momento de la inspección no presenta salida de efluente.

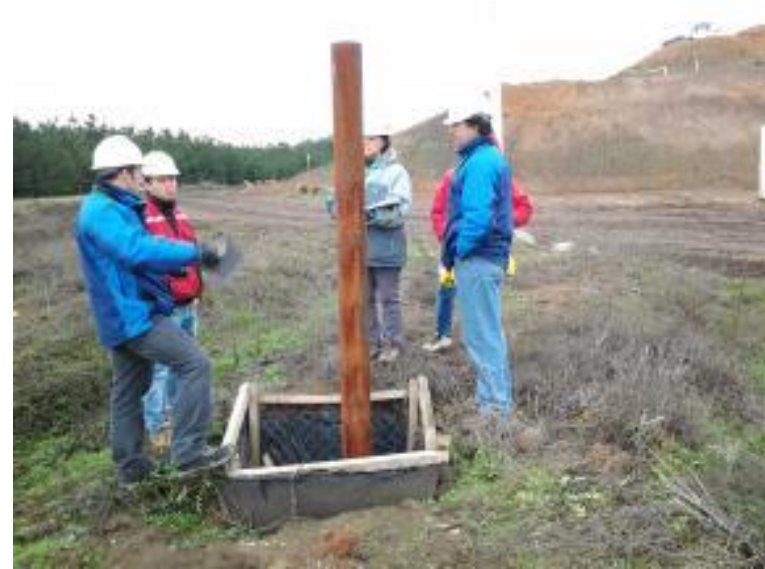
**Fotografía 19.**

- c. Se constata la existencia de un pozo de sondaje ubicado en coordenadas UTM Datum WGS 84 Huso 19 S 6.101.674 N 282.263 E. De acuerdo a lo indicado por el Sr. Francisco Pérez (Gerente de operaciones), el pozo de sondaje posee una profundidad de 24 metros y se encuentra seco. Además, se señala que no se encuentra construido el segundo pozo, argumentando que se realizará una vez que se encuentre terminado el alveolo 2 y construido el alveolo 3. Al respecto, al momento de la inspección el alveolo 2 se encontraba en fase de operación y no se encontraba construido el alveolo 3. Mediante Acta de Inspección Ambiental de fecha 26 de junio de 2013, se solicita hacer entrega de los resultados de análisis de sondajes realizados a la napa subterránea en la zona del relleno. En respuesta a lo solicitado, Eco Maule S.A presenta las mediciones realizadas desde enero a junio de 2013, las cuales para todos los meses indica que se encontraba “seco” y el volumen muestreado es cero (0).

**Descripción Medio de Prueba:** Pozo de sondaje.

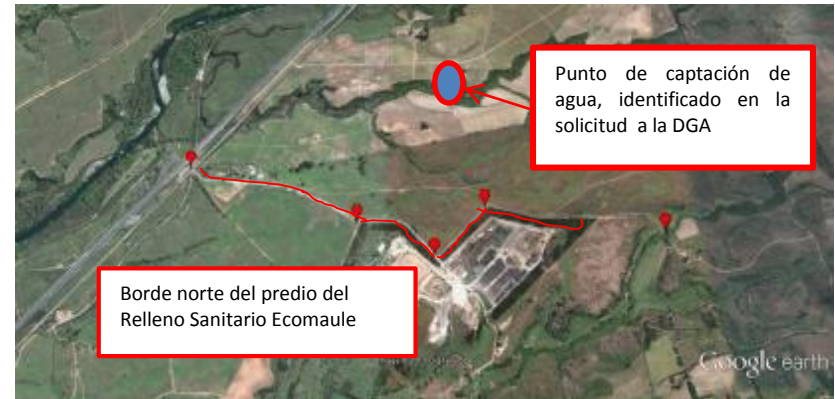
**Imagen 1.**

Descripción Medio de Prueba: Coordenada de pozo establecida en solicitud DGA correspondiente a UTM, Datum PSAD69, Huso 19, 6.102.605N - 282.520E transformada a UTM, Datum WGS84, Huso 19, 6.102.579N - 282.461E. (Fuente: Transformador de coordenadas y datum IGM. <http://www.igm.cl/>).

**Descripción Medio de Prueba:** Punto de captación de agua establecido en solicitud de aprovechamiento de aguas a DGA.

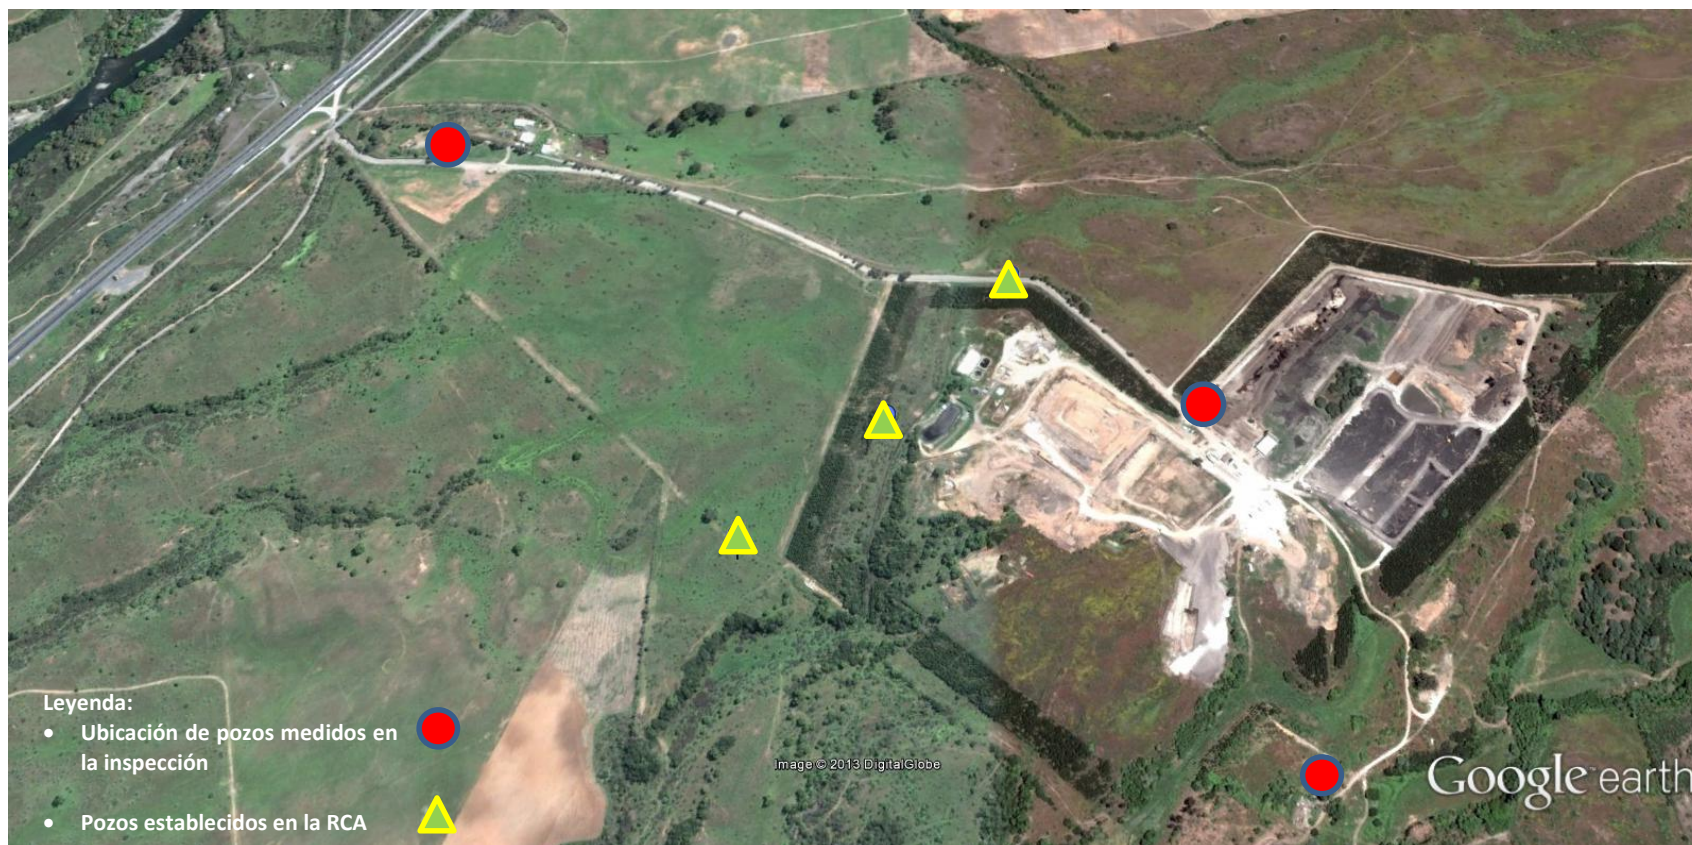
**Imagen 2.**

- d. En antecedentes solicitados mediante Acta de inspección Ambiental de fecha 26 de junio de 2013, se pidió presentar autorización de DGA que permita acreditar constitución de derechos de aprovechamiento de agua de la noria existente en el predio, por 0,147 l/s. En respuesta a lo solicitado, Eco Maule entrega copia de la consulta de solicitud ingresada a la DGA mediante el N° ND-0702-1560, la cual indica un caudal solicitado de 5 l/s y la ubicación en coordenadas UTM Datum PSAD 1969 Huso 19 6.102605N 282.520E. (Anexo 6 del Informe). Al respecto, cabe señalar que la coordenada del lugar de ubicación del punto de captación de agua indicada en la solicitud DGA, se encuentra fuera del límite del predio perteneciente a Eco Maule S.A.

**Descripción de Medio de Prueba:** Localización de los pozos constatados durante la inspección y los establecidos en la RCA 52/04.

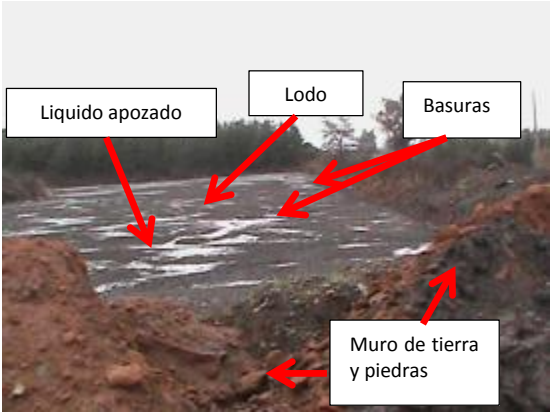
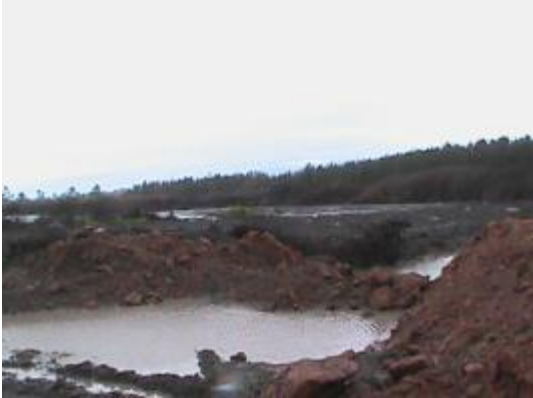
<b>Fotografía 21.</b>		<b>Fecha : 27-06-2013.</b>		<b>Fotografía 22.</b>	
<b>Coordenadas WGS84</b>	<b>Norte:</b> 6.101.469 m.	<b>Este:</b> 282.634 m.	<b>Coordenadas WGS84</b>	<b>Norte:</b> 6.101.483 m.	<b>Este:</b> 282.603 m.
<b>Descripción Medio de Prueba:</b> Piscina de acumulación de lodos con basuras y acumulación de líquido en superficie.			<b>Descripción Medio de Prueba:</b> Agua acumulada fuera de las piscinas de disposición de lodos.

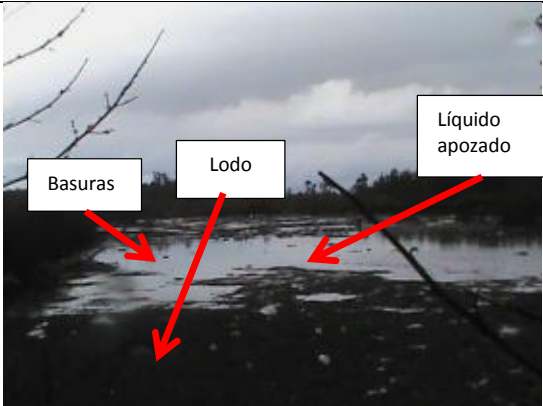
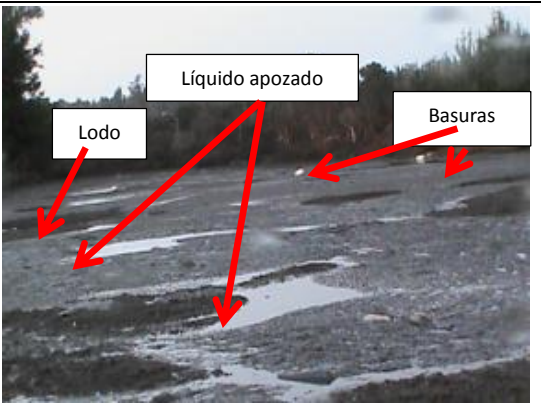
<b>Fotografía 23.</b>	<b>Fecha :</b> 27-06-2013.	<b>Fotografía 24.</b>	<b>Fecha :</b> 27-06-2013.
<b>Coordenadas WGS84</b>	<b>Norte:</b> 6.101.508 m.	<b>Este:</b> 282.589 m.	<b>Coordenadas WGS84</b>
			<b>Norte:</b> 6.101.500 m.
			<b>Este:</b> 282.625 m.
<b>Descripción Medio de Prueba:</b> Piscina de acumulación de lodos con basuras y acumulación de líquido en superficie.		<b>Descripción Medio de Prueba:</b> Piscina de acumulación de lodos con basuras y acumulación de líquido en superficie.

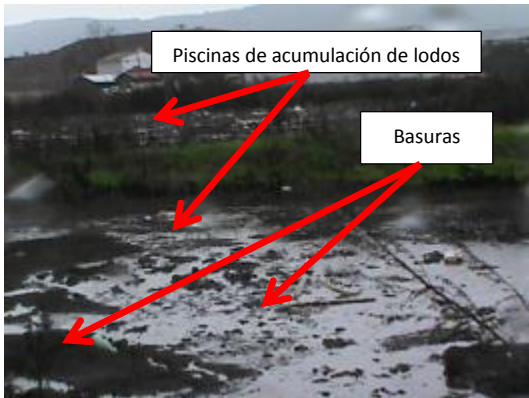
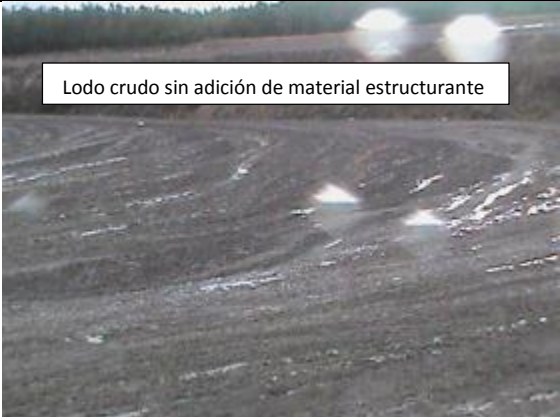
<b>Fotografía 25.</b>	<b>Fecha :</b> 27-06-2013.	<b>Fotografía 26.</b>	<b>Fecha :</b> 27-06-2013.
<b>Coordenadas WGS84</b>	<b>Norte:</b> 6.101.572 m.	<b>Este:</b> 282.820 m.	<b>Coordenadas WGS84</b>
			<b>Norte:</b> 6.101.794 m.
			<b>Este:</b> 282.800 m.
<b>Descripción Medio de Prueba:</b> Piscinas de acumulación de lodos con basuras y acumulación de líquido en superficie.		<b>Descripción Medio de Prueba:</b> Lodo en piscina de acumulación sin adición de material estructurante.

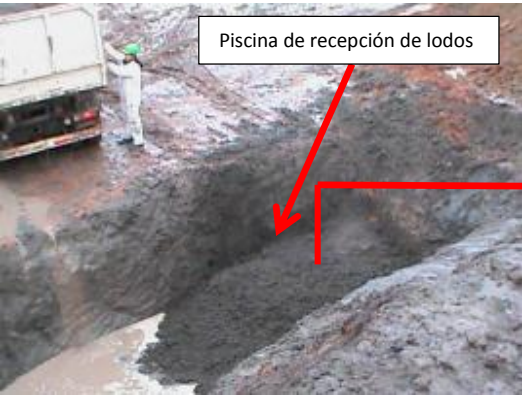
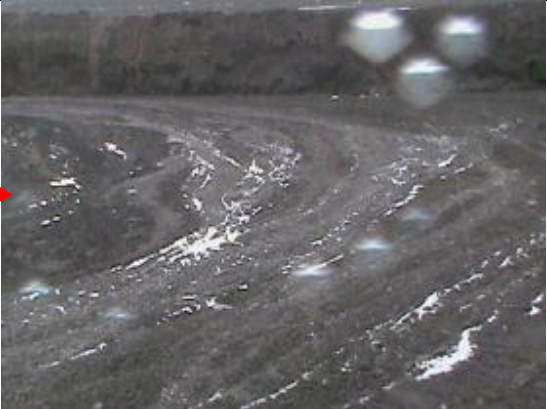
<b>Fotografía 27.</b>	<b>Fecha :</b> 27-06-2013.		<b>Fotografía 28.</b>	<b>Fecha :</b> 27-06-2013.	
<b>Coordenadas WGS84</b>	<b>Norte:</b> 6.101.644 m.	<b>Este:</b> 282.778 m.	<b>Coordenadas WGS84</b>	<b>Norte:</b> 6.101.794 m.	<b>Este:</b> 282.800 m.
<b>Descripción Medio de Prueba:</b> Camión descargando lodos a piscina de recepción, donde una vez llena los lodos son trasladados hacia una piscina colindante de acumulación de lodos.			<b>Descripción Medio de Prueba:</b> Piscina de acumulación de lodos provenientes desde piscina de recepción.

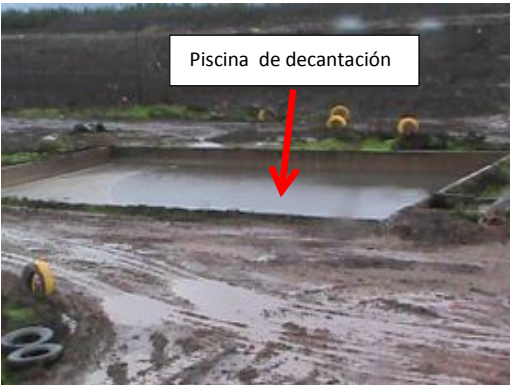
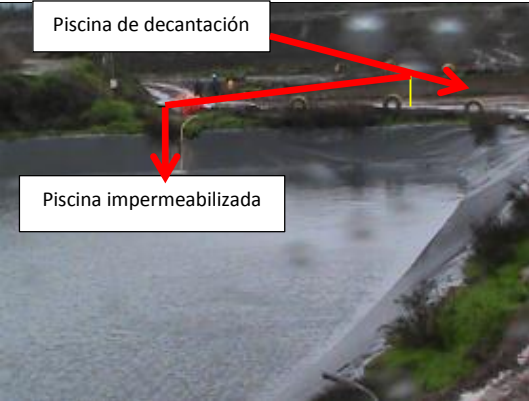
<b>Fotografía 29.</b>	<b>Fecha :</b> 27-06-2013.		<b>Fotografía 30.</b>	<b>Fecha :</b> 27-06-2013.	
<b>Coordenadas WGS84</b>	<b>Norte:</b> 6.101.656 m.	<b>Este:</b> 282.725 m.	<b>Coordenadas WGS84</b>	<b>Norte:</b> 6.101.627 m.	<b>Este:</b> 282.740 m.
<b>Descripción Medio de Prueba:</b> Piscina de decantación a la cual llegan las aguas y lixiviados de la cancha de compostaje.			<b>Descripción Medio de Prueba:</b> Piscina de acumulación de lixiviados desde donde son enviados a la Planta de tratamiento de riles.

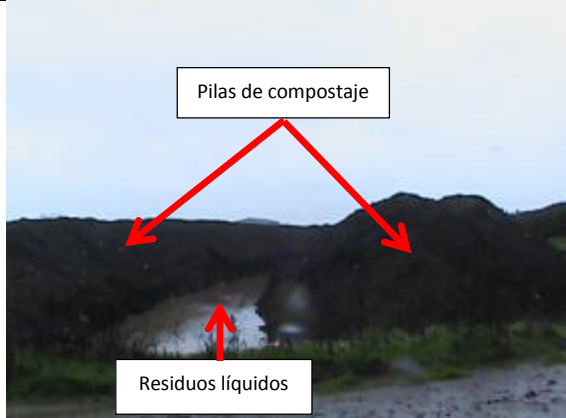
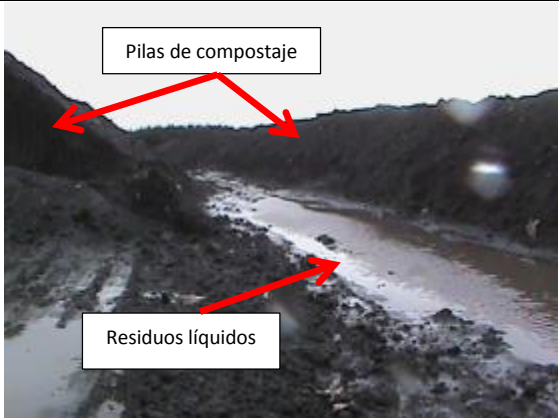
<b>Fotografía 31.</b>	<b>Fecha :</b> 27-06-2013.	<b>Fotografía 32.</b>	<b>Fecha :</b> 27-06-2013.		
<b>Coordenadas WGS84</b>	<b>Norte:</b> 6.101.638 m.	<b>Este:</b> 282.526 m.	<b>Coordenadas WGS84</b>	<b>Norte:</b> 6.101.605 m.	<b>Este:</b> 282.506 m.
<b>Descripción Medio de Prueba:</b> Acumulación de residuos líquidos entre pilas de compostaje de residuos agroindustriales.			<b>Descripción Medio de Prueba:</b> Acumulación de residuos líquidos entre pilas de compostaje de residuos agroindustriales.
