INFORME DE FISCALIZACIÓN AMBIENTAL

INSPECCIÓN AMBIENTAL

MINERA FRANKE - ARICA

DFZ-2013-569-INTER-RCA-IA

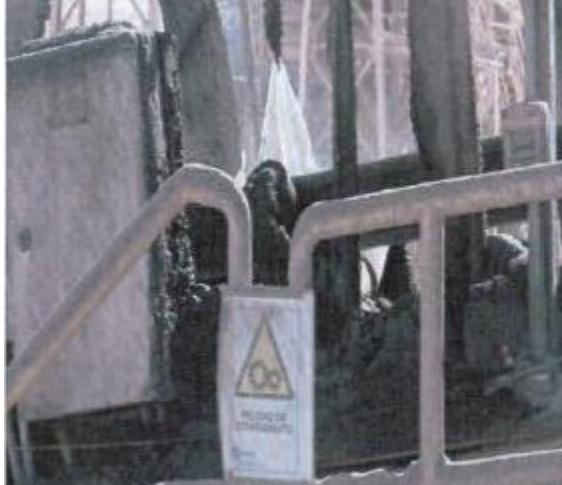
Número de Hecho Constatado:	Estación: 1		
<p>Exigencia:</p> <p>Considerando 3.2.2 RCA 1037/2008</p> <p><i>...Los chancadores (...) contando además con sistemas de supresión de polvo en todos los puntos de alimentación de mineral. Los sistemas supresores de polvo funcionarán mediante aspersión de agua a presión generando microgota.</i></p>			
<p>Hechos constatados durante la fiscalización:</p> <p>Se constató que en la zona del chancador secundario y terciario las correas N° 3 ubicada en las coordenadas 7.142.829.N, 412.646E; N° 7 ubicada en las coordenadas 7.142.806 N, 412.713E y N°9 ubicada en las coordenadas 7.142.848 N, 412.615E inspeccionadas, cuentan con sistema de supresión de polvo consistente en chorros de agua.</p>			
Registros

Descripción Medio de Prueba: Área de chancado N° 2.		Descripción Medio de Prueba: Correa N°7, área de chancado N° 2.

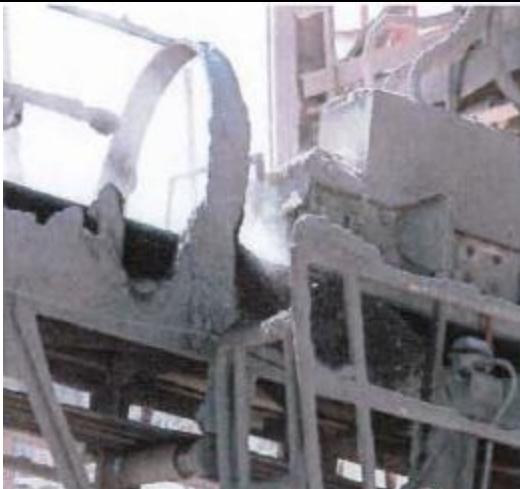
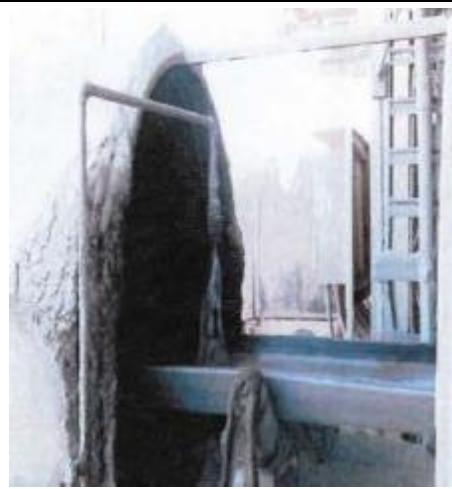
Fotografía	Fecha: 3 de julio de 2013	Fotografía	Fecha: 3 de julio de 2013		
Coordenadas WGS84	Norte: 7.142.472m	Este: 412.462 m	Coordenadas WGS84	Norte: 7.142.472m	Este: 412.462 m
Descripción Medio de Prueba: Medida de mitigación área de chancado N° 3.		Descripción Medio de Prueba: Medida de mitigación área de chancado.

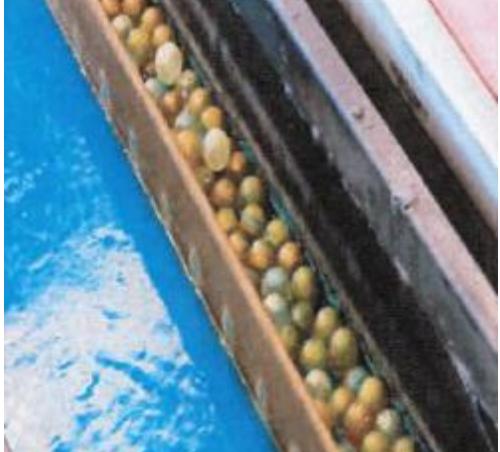
Número de Hecho Constatado: 2	Estación: 2		
Exigencia:			
Considerando 3.2.7 RCA 1037/2008			
<i>...Para evitar la generación de neblina ácida en las celdas de electroobtención, se instalará un sistema de disposición de "esferas antineblina" sobre la superficie de interface líquido-gaseoso de la solución, impidiendo así su evaporación y llevando la concentración de neblina ácida a niveles mínimos.</i>			
Hechos constatados durante la fiscalización:			
Se constató que en la celda N°50 de la planta de Electro Obtención, en coordenadas 7.143.222 N, 411.506 E, la existencia de celdas de electrodeposición (58 celdas en total), las cuales contaban con el sistema de esferas nebulizantes de supresión de gases. Se constató además que sobre cada una de las celdas existía una lona como medida adicional para supresión de gases. La persona acompañante, Don Francisco Villegas informó que se está adicionando un antinebulizante FC1100.

Fotografía	Fecha: 3 de julio de 2013	Fotografía	Fecha: 3 de julio de 2013
Coordenadas WGS84	Norte: 7.142.865 m Este: 411.322 m	Coordenadas WGS84	Norte: 7.142.865 m Este: 411.322 m
Descripción Medio de Prueba: Celda de electroobtención. Esferas antinieblas y antinebulizante		Descripción Medio de Prueba: Lona en la celda de electroobtención.

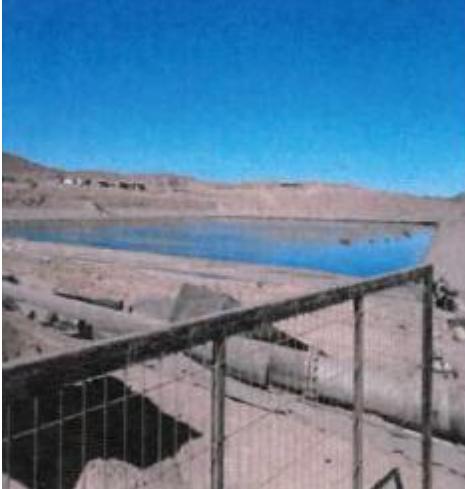
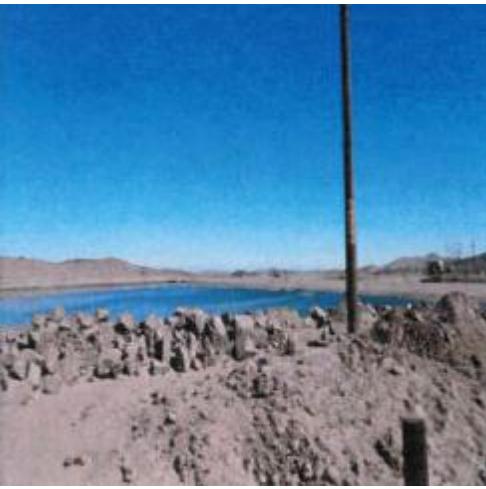
Número de Hecho Constatado: 3	Estación: 3		
<p>Exigencia:</p> <p>Considerando 3.2.6 RCA 1037/2008</p> <p><i>... La piscina de emergencia tendrá la capacidad de recibir la totalidad de los volúmenes contenidos en las piscinas de proceso, manteniendo una capacidad remanente de un 30%.</i></p>			
<p>Hechos constatados durante la fiscalización:</p> <p>Se constató el funcionamiento de la piscina de emergencia, la que contenía solución. Según informó Don Francisco Villegas, funcionario de Minera Franke, que es como consecuencia de toda la acumulación de solución por el periodo de paro de los trabajadores, de hace aproximadamente un mes.</p>			
Registros

Fotografía	Fecha: 3 de julio de 2013	Fotografía	Fecha: 3 de julio de 2013
Coordenadas WGS84	Norte: 7.142.701 m Este: 411.431 m	Coordenadas WGS84	Norte: 7.142.701 m Este: 411.431 m
Descripción Medio de Prueba: Piscina de emergencia.		Descripción Medio de Prueba: Piscina de emergencia.

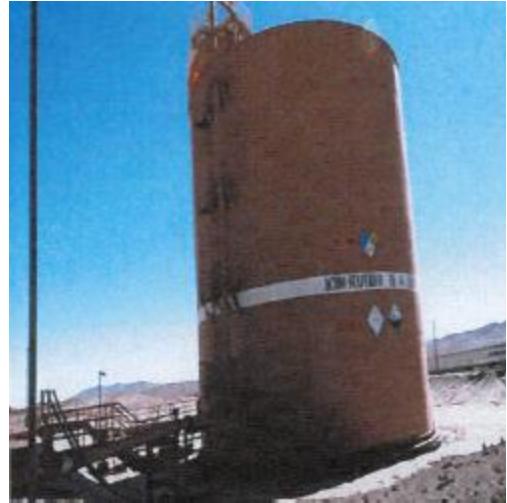
Considerando 3.2.12 RCA 1037/2008	
<p><i>El ácido sulfúrico será almacenado en 2 estanques de 2.250 m³ de capacidad cada uno. Cada estanque estará dispuesto dentro de un pretil revestido de HDPE con capacidad para contener el 110% de la capacidad del estanque que contiene, dispondrá de ducha de seguridad con lavaojos, sistema de eliminación de corriente estática, zona habilitada especialmente para la carga y descarga, y contará con rotulación en español según la NCh 1411 y NCh 2190.</i></p>	
Hechos constatados durante la fiscalización:	
<ul style="list-style-type: none"> a. Se revisó el sistema de seguimiento de eventuales infiltraciones en el área de pilas de lixiviación que serían instalados en el contorno de las pilas. b. Se constató que existía sólo una medida de monitoreo con coordenadas 7.142.858 N, 412.117 E, consistente en una perforación vertical, la cual presentaba sonido de sólido al dejar caer un clasto pequeño por su interior. Se buscaron más medidas similares y no se encontraron. Se preguntó a los trabajadores Don Francisco Villegas y Don Patricio Ojeda e indicaron que no tenían conocimiento de que hubiese otros. Se preguntó a Don Patricio Ojeda, personal de Minera Franke, sobre la frecuencia de monitoreo y respondió que no tenía conocimiento. c. Se constataron 4 vértices de las pilas de lixiviado (vértice A de coordenadas 7.142.886 N, 412.072 E; vértice B de coordenadas 7.143.754 N, 412.371 E; vértice C de coordenadas 7.143.675 N, 412.681 E; vértice D 7.142.787 N, 412.388 E). Se constató que las pilas se estaban regando por aspersión, se constató que en la base de los bordes de las pilas existe HDPE y que las soluciones eran recogidas sobre dicho material. d. Se constató que existían 5 duchas de seguridad con lava ojos, funcionando, en la zona de descarga y depósitos de ácido sulfúrico. Se constató que los depósitos estaban dentro de pretil revestido de HDPE y con vallas de seguridad en todo el perímetro del pretil. e. En terreno, se solicitó al Titular presentar los respaldos de la caracterización del drenaje captado por la cámara colectora. Del examen de la información entregada, se puede señalar que: <ul style="list-style-type: none"> a. Se presenta informe en el que se indica la cantidad de material dispuesto en el botadero por tipo; contenido de humedad del ripio medido previo a la disposición en botadero entregado como valor promedio mensual, indicando valor máximo y mínimo; la caracterización del drenaje captado en la cámara impermeabilizada.(Anexo 1B) f. De acuerdo a lo informado por el Titular, no se tiene registro de percolados de los ripios depositados en el segundo trimestre del año 2013.

Fotografía	Fecha: Fecha: 3 de julio de 2013	Fotografía	Fecha: Fecha: 3 de julio de 2013
Coordenadas WGS84	Norte: 7.142.039 m Este: 412.499 m	Coordenadas WGS84	Norte: 7.142.039 m Este: 412.499 m
Descripción Medio de Prueba: Estanque adicional de ácido sulfúrico.		Descripción Medio de Prueba: Ducha de seguridad área ácido sulfúrico.

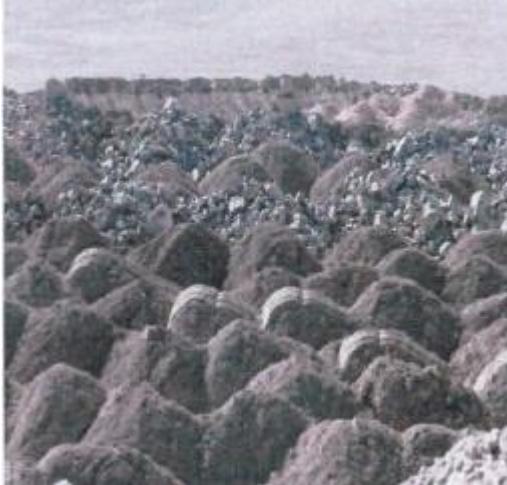
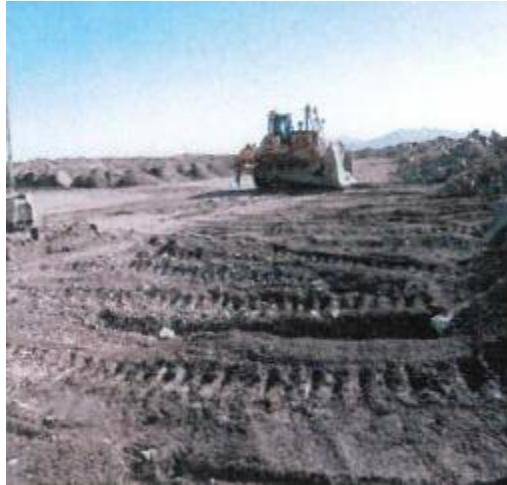
Número de Hecho Constatado: 5	Estación: 5
Exigencia:	
Considerando 3.2.5 RCA 1037/2008	
<i>...A fin de controlar y manejar cualquier eventual drenaje proveniente del material depositado, el Titular contempla la impermeabilización de las tres pequeñas quebradas ubicadas en el centro del depósito estéril/ripi.</i>	
Exigencia 8.e carta N° 093355 CONAMA	
<i>Entregar al término del segundo año de operación del proyecto, un irifonne con la modelación del comportamiento hidroc:tinámico del depósito de 1 estéril-ripi, indicando volúmenes de generación de drenajes y las proyecciones e~ la duración de éstos una vez cumplida la vida útil del depósito, a ésta Dirección Ejecutiva y a SERNAGEOMIN.</i>	
Hechos constatados durante la fiscalización:	
<ul style="list-style-type: none">a. Se constató entre los vértices de coord. 7.143.754 N, 412.371 E; 7.143.675 N, 412.681 E de las pilas de lixiviado, que habían ripios que alcanzaban el camino sin tener evidencia de existir HDPE debajo.b. En terreno, se solicitó al Titular presentar los respaldos de la impermeabilización de quebradas. El examen de la información entregada, lo siguiente: Se presenta informe de la instalación de capa impermeabilizante con una capa de estéril de a los menos 1 metro de espesor, para cada una de las quebradas (q1, q2 y q3). (Anexo 1C)c. En la inspección ambiental el Titular hizo entrega del Ord. 093355 Comisión Nacional de Medio Ambiente (CONAMA) (Anexo 1A), que da respuesta a una consulta de pertinencia de ingreso al SEA de una modificación del Depósito de Estériles. De la revisión de los antecedentes, se puede indicar que el Ordinario 093355 CONAMA establece en el punto 8.3 de la respuesta entregada al Titular, la obligación de entregar al finalizar el segundo año de operación un informe que dé cuenta de la modelación hidrodinámica del depósito de estéril-ripi. Se solicitó al Titular presentar los respaldos del informe de modelación del comportamiento hidrodinámico del depósito de estéril-ripi enviado a SERNAGEOMIN. Al respecto el titular no acreditó la ejecución de dicho estudio.

Fotografía	Fecha: 3 de julio de 2013	Fotografía	Fecha: 3 de julio de 2013
Coordinadas WGS84	Norte: 7.143.883 m Este: 413.094 m	Coordinadas WGS84	Norte: 7.143.883 m Este: 413.094 m
Descripción Medio de Prueba: Botadero nivel superior. Cota 1.743 m.s.n.m.		Descripción Medio de Prueba: Vista nivel superior de botadero.
