INFORME DE FISCALIZACIÓN AMBIENTAL

INSPECCIÓN AMBIENTAL

ACOPIO DE CONCHAS Y PLANTA DE CAL AGRICOLA CHILOE

DFZ-2013-615-X-RCA-IA

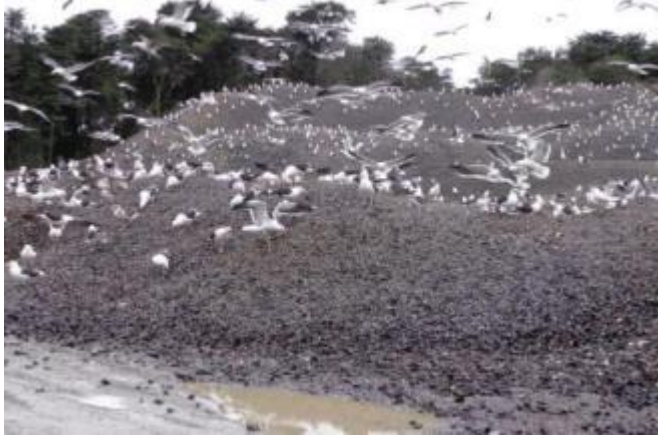
Fotografía 1.

<p>Hecho(s) constatado(s) durante la fiscalización:</p> <ol style="list-style-type: none">Al ingresar al recinto se constató la presencia de gran número de gaviotas.Al ingreso al recinto se percibe un olor fuerte y penetrante.Se constató la existencia de 4 pilas de acopio de conchas, las cuales fueron georeferenciadas, determinándose que ocupan un área total de aproximadamente 10567 m².Sólo 1 de las 4 pilas de acopio de conchas constatadas contaba con recubrimiento de polietileno.

En la fotografía se observa gran número de gaviotas dentro de las instalaciones y sobre una de las pilas de acopio.

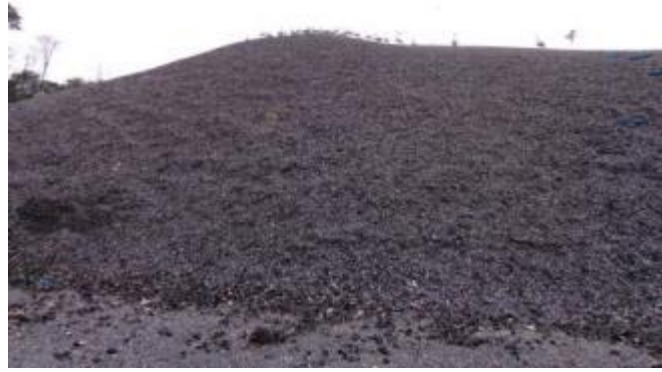
Fotografía 2

En la fotografía se observa una de las pilas de acopio de conchas sin recubrimiento de polietileno.

N° Hecho Constatado	Materia Objeto de Fiscalización	Exigencia Asociada	Descripción de la No Conformidad
1	Emisiones atmosféricas - olores molestos	<p><u>RCA N° 219 de fecha 08 de marzo de 2007</u></p> <p>Considerando 3.3. Definición de las partes, acciones y obras físicas del proyecto</p> <p><i>“En la medida que la celda se vaya llenando con conchas, estas se cubrirán con una cubierta plástica de polietileno grueso, sujetas con neumáticos o algún otro elemento similar. Esta cubierta permitirá, por una parte, impedir el ingreso de aguas lluvias a los acopios de conchas, y por otro lado evitar que avifauna local (gaviotas, tordos, etc.) pueda acceder a los acopios y extraer conchas desde estos.”</i></p>	<p>Al ingresar al recinto, el personal encargado de la fiscalización percibió un olor fuerte penetrante, constatando, además, la presencia de gran número de gaviotas.</p> <p>Se constató que 3 de las 4 pilas de acopio de conchas utilizadas no se encuentran cubiertas con polietileno.</p>

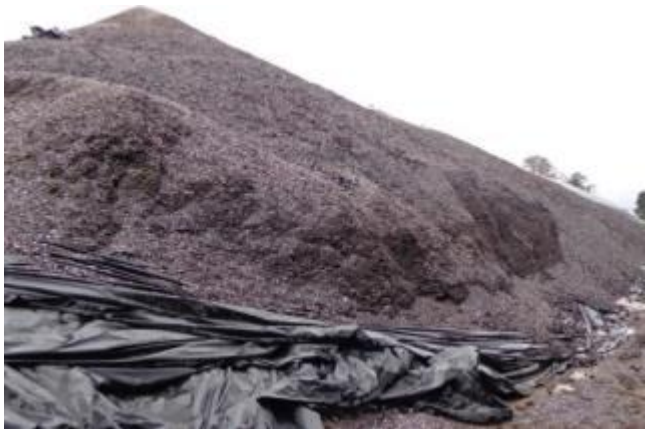
Fotografía 3.

En la fotografía se observa una de las pilas de acopio de conchas con el recubrimiento de polietileno sin utilizar.

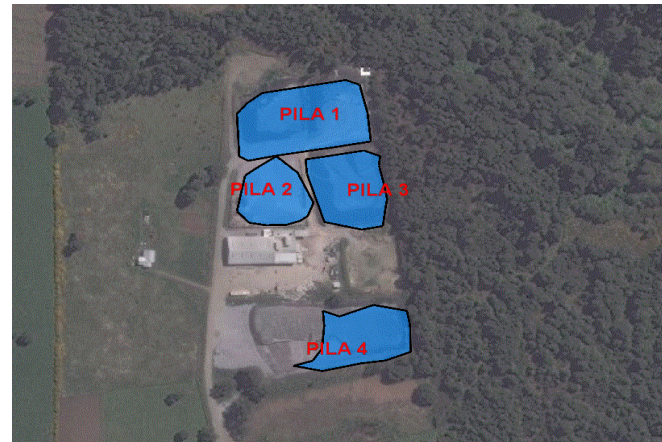
Imagen 4.

Poligonos en color azul corresponden a las pilas de acopio de conchas constatadas y georeferenciadas durante la inspección (anexo 2).

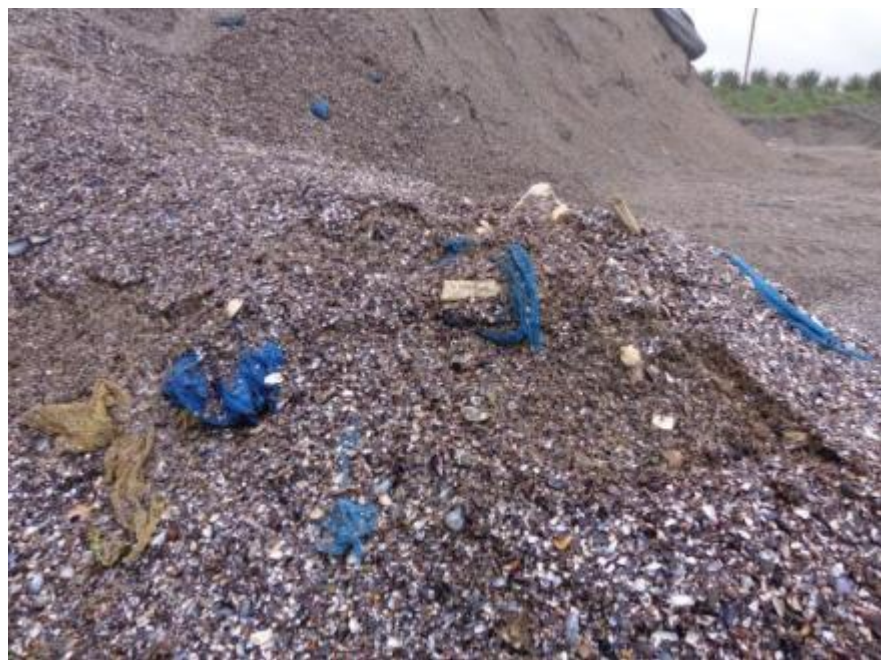
Fotografía 5.

<p>Hecho(s) constatado(s) durante la fiscalización:</p> <p>Se constató que las pilas de acopio de conchas contienen restos orgánicos como choritos enteros, picorocos (vivos) y algas. Además, se observó que las pilas contenían otro tipo de residuos, tales como restos de malla y guantes.</p>

En la fotografía se puede observar diverso tipo de residuos encontrados en las pilas de acopio, tales como plásticos y restos de malla.

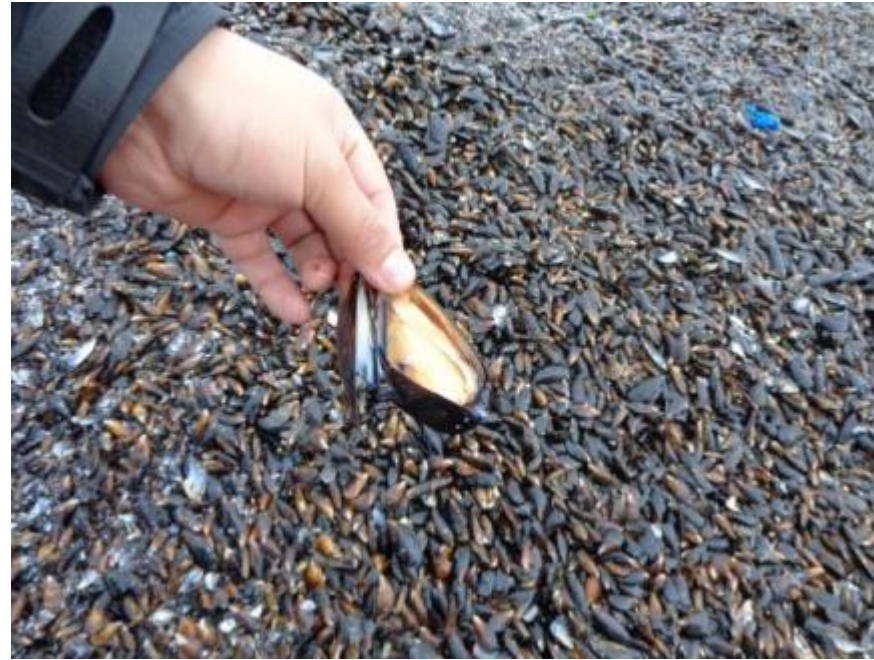
Fotografía 6.

Fotografía en que se observa uno de los choros enteros encontrado en la pila de acopio. De de fondo, la pila de acopio.

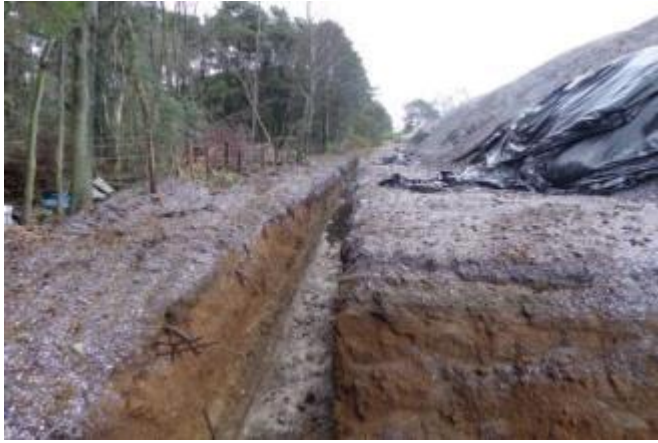
Fotografía 7.

Fotografía de una de las zanjas perimetrales a las pilas de acopio de conchas.

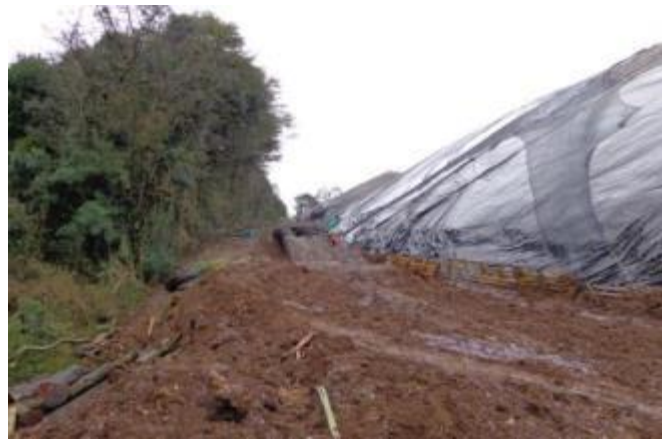
Fotografía 8

Número de Hecho Constatado: 3	Estación: 2
Exigencia: <u>RCA N° 219 de fecha 08 de marzo de 2007</u> Considerando 8.2 Residuos Líquidos <i>“Para minimizar la posibilidad de generación de líquidos percolados desde los acopios de conchas se ha contemplado el cubrimiento de estas con plástico y la construcción de zanjas perimetrales de conducción de aguas lluvias, de forma que se evite el ingreso de aguas a dichas celdas. Además, cabe señalar, que debido al buen drenaje del terreno (sin ñadis, ver anexo 7 de la DIA), no se acumulará o estancará el percolado, aspecto relevante en la selección del terreno”.</i>	
Hecho(s) constatado(s) durante la fiscalización: a. Se constató la existencia de zanjas construidas alrededor de las pilas de acopio de conchas, encontrándose algunas de ellas construidas parcialmente (incompletas) en el sector oeste del patio. b. Se observó acumulación y escurrimiento de aguas de contacto en los sectores alrededor de las pilas de acopio de conchas.

Fotografía en que se observa una zanja perimetral parcialmente construida.

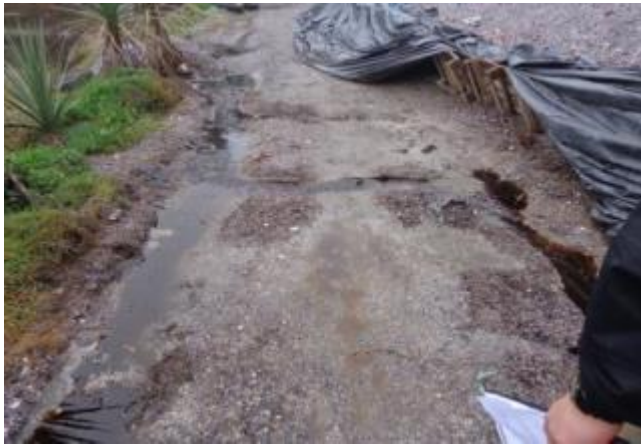
Fotografía 9.

Fotografía de las aguas de contacto constatadas en el sector de pilas de acopio de conchas.

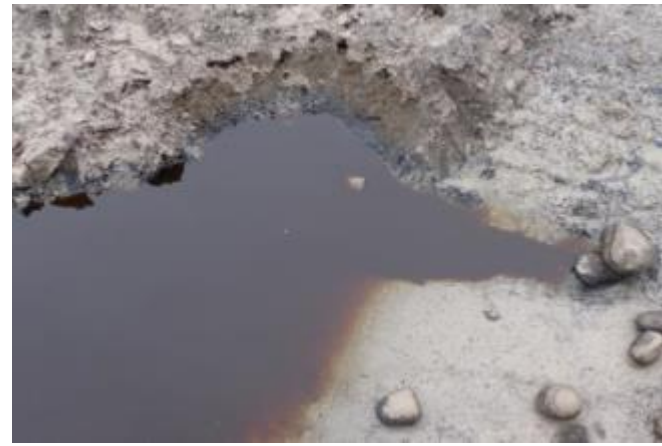
Imagen 10.

Fotografía en primer plano de las aguas de contacto acumuladas cerca de las pilas de acopio de conchas.

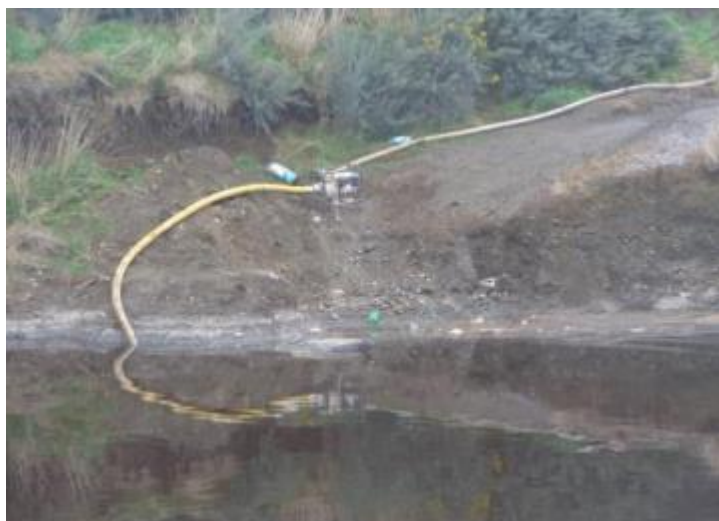
Fotografía 11.

Se constató recirculación de aguas desde una zanja perimetral hasta una pila de acopio de conchas (n°. 4) mediante la utilización de una motobomba.

Fotografía de la motobomba para la succión y conducción de aguas desde una de las zanjas perimetrales hacia la pila de acopio n°. 4.

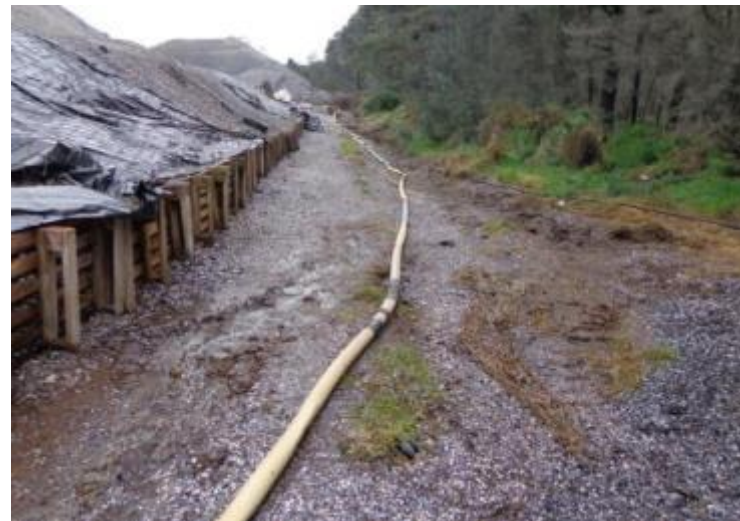
Fotografía 12.

Fotografía de la manguera utilizada para la recirculación de aguas desde una de las zanjas perimetrales hasta la pila de acopio n°. 4.

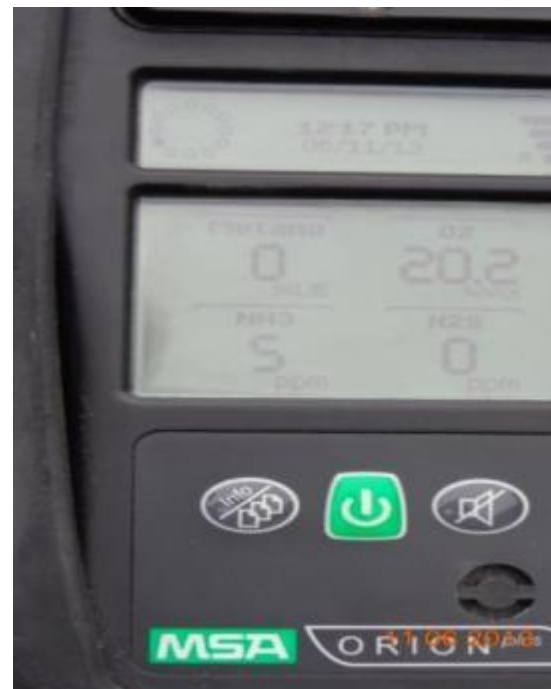
Fotografía 13.**Fecha :****Descripción Medio de Prueba:**

En el recorrido de inspección realizado a las pilas de acopio de conchas, personal de la SEREMI de Salud presentó fuertes dolores de cabeza y nauseas. Se realizó una medición de la concentración de gases mediante la utilización de equipo marca MSA modelo ORION Plus constatando presencia de gases amoníaco y ácido sulfhídrico, típicos en los procesos de descomposición anaeróbica (anexo 2).

Fotografía del equipo utilizado para la medición de gases durante la inspección de marca MSA.
