INFORME DE FISCALIZACIÓN AMBIENTAL

INSPECCIÓN AMBIENTAL

MINERA CANDELARIA

DFZ-2013-623-III-RCA-IA

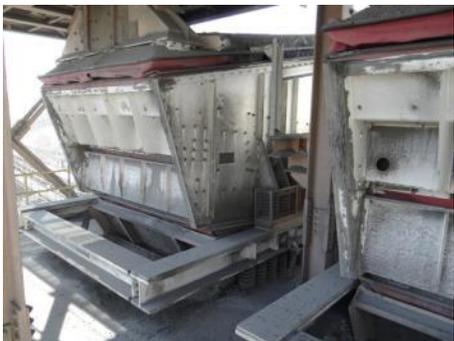
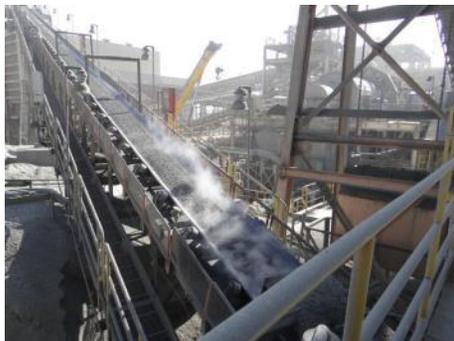
Fotografía 1.	Fecha : 18-06-13	Fotografía 2	Fecha : 18-06-13
Coordenadas WGS84	Norte: 6.954.057 (Ref.)	Este: 371.659 (Ref.)	Coordenadas WGS84
			Norte: 6.954.057 (Ref.)
			Este: 371.659 (Ref.)
Descripción Medio de Prueba: Harneros vibratorios con lona en la parte superior		Descripción Medio de Prueba: Nebulización en transporte de concentrado por correas transportadoras

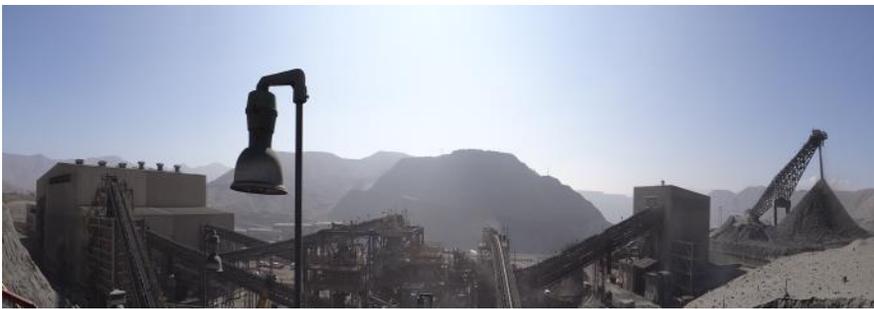
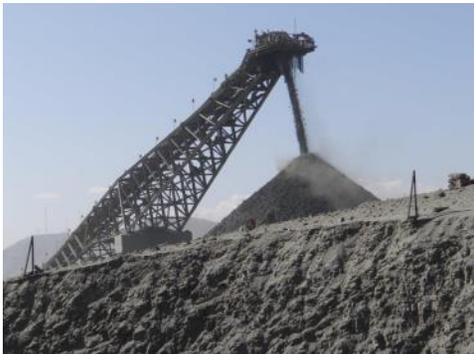
Número de Hecho Constatado: 1	Estación: 1
Exigencia: RCA N° 106/2007 Considerando 3.8.1. Letra a). <i>Emisiones a la Atmósfera. a) Material Particulado. En la operación generación de material particulado en el harneo y chancado de pebbles, los que serán controlados situándose el chancado en un recinto cerrado y los harneros contarán con una cubierta. Se instalarán sistemas supresores de polvo en los puntos de traspasos de mineral de las correas transportadoras, los que estarán anclados con la partida y detención de los equipos.</i>	
Hecho(s) constatado(s) durante la fiscalización: a) Se inspeccionó sector de harneros vibratorios y correas transportadoras de la planta chancadora. b) Se constató que el proceso de chancado 2° se realiza en un recinto cerrado y los harneros vibratorios se encuentran cubiertos con una estructura metálica en los costados y un material tipo lona en la parte superior. (Foto 1) c) Se constató la existencia y operación de nebulizadores en puntos de traspasos de las correa n° 9 a la n° 11, de la correa n° 11 a la n°13, y de la correa n° 13 a la n° 31 y del harnero a la correa n°31 (Foto 2) d) Se constató la existencia de un panel de control de agua del sistema de nebulización. e) Se observó desde el chancador 1° la descarga de material desde altura a una pila, proceso en el cual se observaron emisiones fugitivas de material particulado. El Sr. Edson Delgado, Jefe General de Operaciones, señaló que se encuentran realizando pruebas con un aditivo en la etapa de chancado 1°, objeto disminuir la emisión de polvo en el apilamiento del material que sale de dicho proceso. (Fotos 3 y 4).

Fotografía 3.	Fecha : 18-06-13	Fotografía 4.	Fecha : 18-06-13
Coordenadas WGS84	Norte: 6.954.057 (Ref.)	Este: 371.659 (Ref.)	Coordenadas WGS84
			Norte: 6.954.057 (Ref.)
			Este: 371.659 (Ref.)
Descripción Medio de Prueba: Vista panorámica planta de proceso		Descripción Medio de Prueba: Descarga de material desde el chancador 1°.

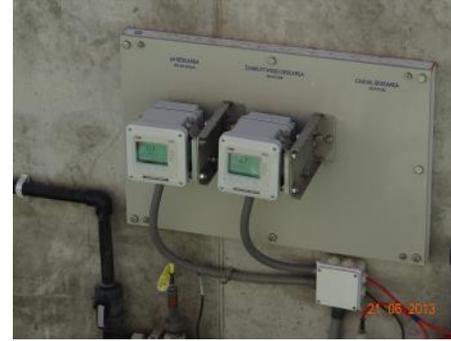
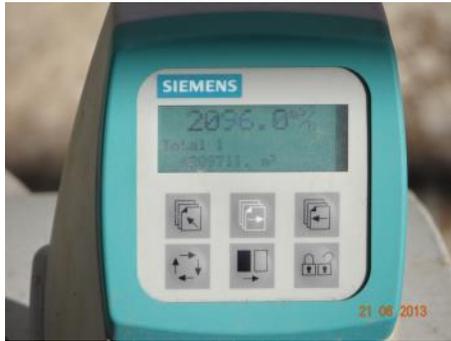
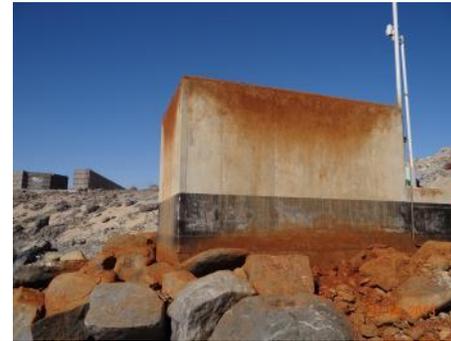
- g. En las actividades realizadas en mar por personal de DIRECTEMAR, se constató en terreno que el ducto presentaba dos sogas extendidas de manera perpendicular a este y se observaron boyerines que señalizaban la ubicación de dicho ducto.

Fotografía 5.	Fecha : 21-06-13		Fotografía 6	Fecha : 21-06-13	
Coordenadas WGS84	Norte: 7.006.147,22	Este: 317.409,01	Coordenadas WGS84	Norte: 7.006.161,56	Este: 317.404,34
Descripción Medio de Prueba: Cámara de mezcla (estanque TK-506) previo a cámara de descarga del emisario			Descripción Medio de Prueba: Instrumental de medición de pH y conductividad a la salida de estanque TK-506

Fotografía 7.	Fecha : 21-06-13		Fotografía 8.	Fecha : 21-06-13	
Coordenadas WGS84	Norte: 7.006.161,56	Este: 317.404,34	Coordenadas WGS84	Norte: 7.006.146,15	Este: 317.563,31
Descripción Medio de Prueba: Flujómetro a la salida de estanque TK-506			Descripción Medio de Prueba: Cajón de descarga del emisario Norte:

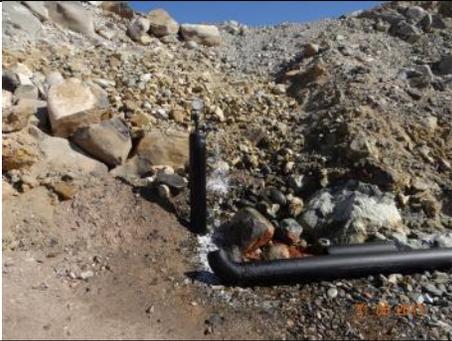
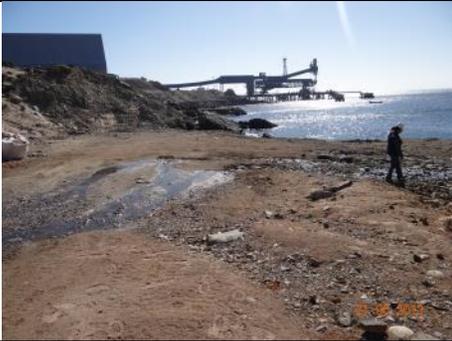
Fotografía 9.	Fecha : 21-06-13	Fotografía 10	Fecha : 21-06-13
Coordenadas WGS84	Norte: 7.006.133,84	Este: 317.565,64	Coordenadas WGS84
Descripción Medio de Prueba: Venteo del ducto de descarga de efluentes. Se observa flujo de efluente hacia el suelo		Descripción Medio de Prueba: Escurrecimiento de efluente proveniente desde el venteo. Se aprecia escurrecimiento sobre terreno de playa que se dirige hacia la playa

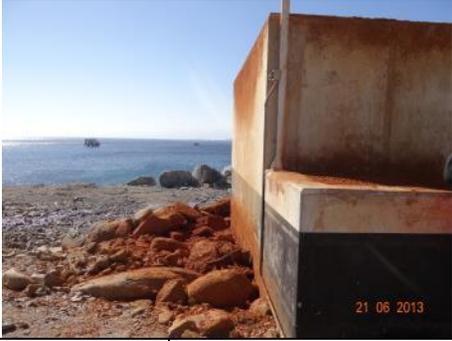
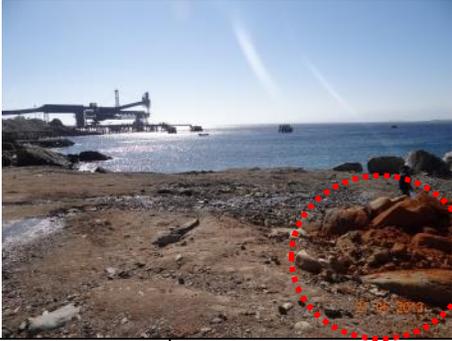
Fotografía 11.	Fecha : 21-06-13	Fotografía 12.	Fecha : 21-06-13
Coordenadas WGS84	Norte: 7.006.146,15	Este: 317.563,31	Coordenadas WGS84
Descripción Medio de Prueba: Cajón de descarga del emisario. Se observan material de color rojizo, que de acuerdo a lo informado correspondería a precipitados de Cloruro Férrico.		Descripción Medio de Prueba: Sector del cajón de descarga del emisario. Se observan material de color rojizo depositado en el suelo, que de acuerdo a lo informado correspondería a precipitados de Cloruro Férrico.

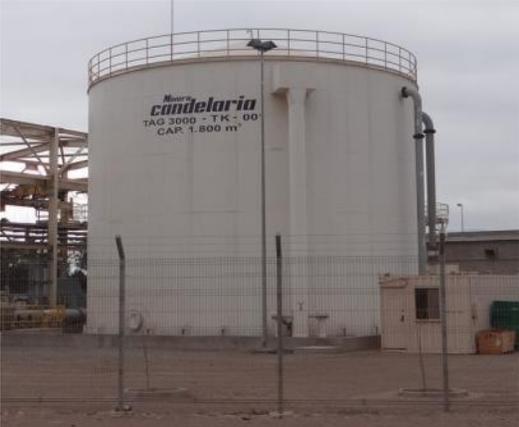
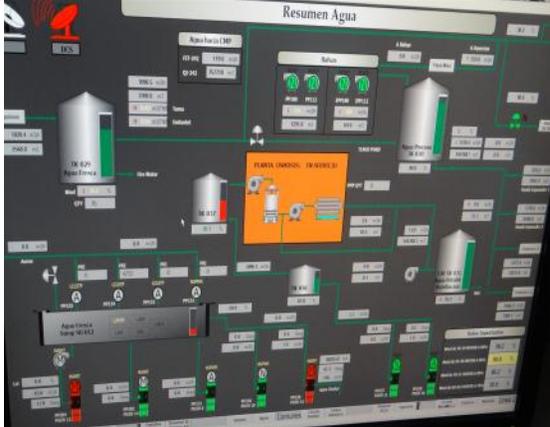
Fotografía 17.	Fecha: 19-06-13		Fotografía 18.	Fecha : 19-06-13	
Coordenadas WGS84	Norte: 6.973.857	Este: 364.249	Coordenadas WGS84	Norte: 6.954.132	Este: 371.439
Descripción Medio de Prueba: Vista general “Estanque de Acumulación de aguas tratadas TK-001” Capacidad de almacenamiento 1800 m ³			Descripción Medio de Prueba: Vista general de pantalla del resumen de Aguas presente en la Sala de Control

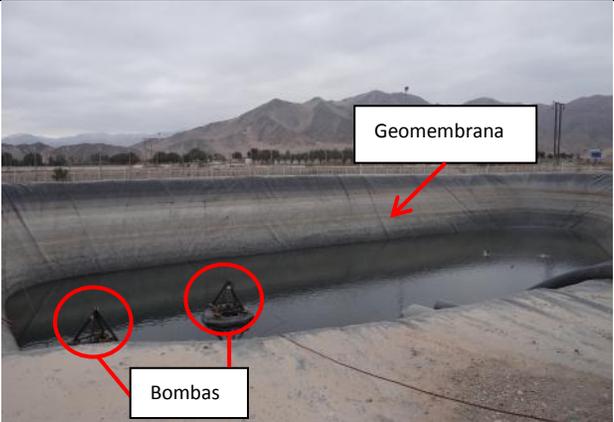
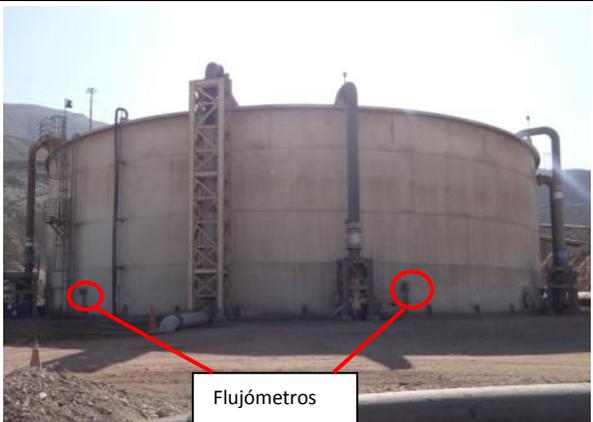
Fotografía 19.	Fecha: 19-06-13.		Fotografía 20.	Fecha: 20-06-13	
Coordenadas WGS84	Norte: 6.383.618	Este: 299.628	Coordenadas WGS84	Norte: 6.955.102	Este: 371.174
Descripción Medio de Prueba: Vista general de Piscina de Emergencias 3000-DP-001 presente en Estanque TK-01, para posibles rebases, se observa geomembrana y bombas			Descripción Medio de Prueba: Vista general sector “estanque de almacenamiento de agua de procesos TK-30”, en la cual se observan 5 de las 8 tuberías de ingreso o salida de agua a o desde dicho estanque.

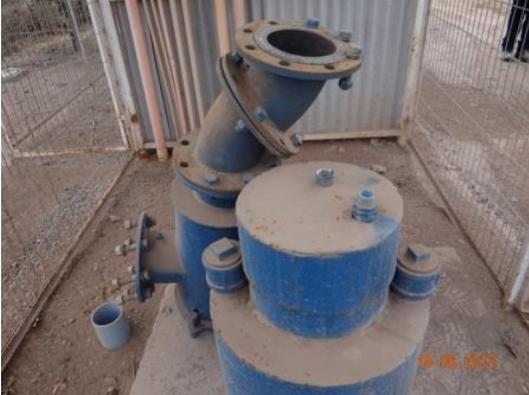
Fotografía 21.	Fecha: 19-06-13	Fotografía 22.	Fecha : 19-06-13
Coordenadas WGS84	Norte: 6.979.231	Este: 358.814	Coordenadas WGS84
Descripción Medio de Prueba: Vista general Pozo 29 (Sector 5), el cual no se encontraba en funcionamiento.		Descripción Medio de Prueba: Vista general Pozo 1 (Sector 5), el cual no se encontraba instrumentalizado para su funcionamiento.

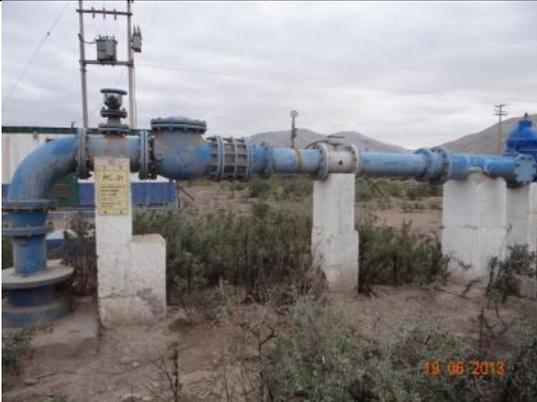
Fotografía 23.	Fecha: 19-06-13		
Coordenadas WGS84	Norte: 6.979.728	Este: 353.757	
Descripción Medio de Prueba: Vista general Pozo 31 (Sector 5), el cual se encontraba en funcionamiento y no presentaba flujómetro visible.

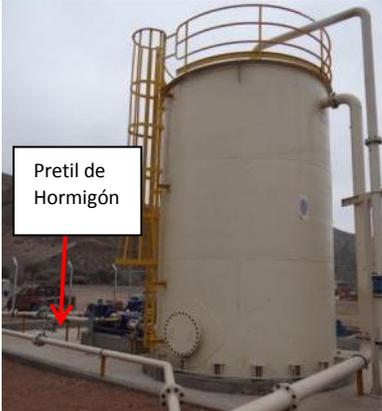
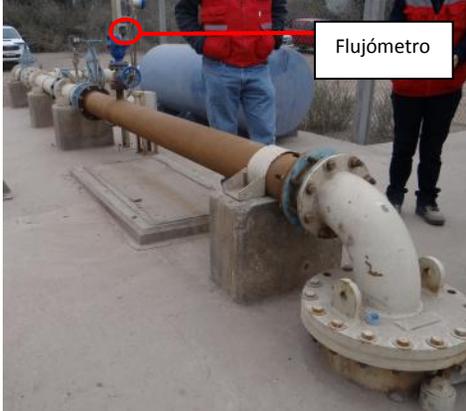
- Se procedió a inspeccionar el estanque TK-36 (Foto 24), dicho estanque almacena agua extraída de los pozos 11 y 16 para el consumo de agua potable, su capacidad es de 60 m³, en el cual se inyecta hipoclorito y solución anti incrustante y el agua es impulsada hacia planta de osmosis inversa ubicada en la faena minera. Al momento de la inspección, el pozo 11 no se encuentra operativo y pozo 16 extrae caudal de 0,8 L/s y se observa un pretil de hormigón que permite contener los potenciales derrames de productos químicos en caso de falla del estanque. Las dimensiones del pretil asociado al estanque corresponden a 7,3 m de ancho, 12,6 m de largo y 0,3 m de altura (28 m³).

<p align="center">Flujómetro</p>	
Fotografía 24.	Fecha: 19-06-13	Fotografía 25.	Fecha : 19-06-13
Coordenadas WGS84	Norte: 6.960.790 Este: 374.323	Coordenadas WGS84	Norte: 6.960.815 Este: 374.633
Descripción Medio de Prueba: Vista general Estanque TK-36, donde se almacena agua de pozos 11 y 16 para consumo de agua potable, se observa pretil de hormigón		Descripción Medio de Prueba: Vista general Pozo 14 (Sector 4), donde se observa flujómetro para medición de caudal pasante.

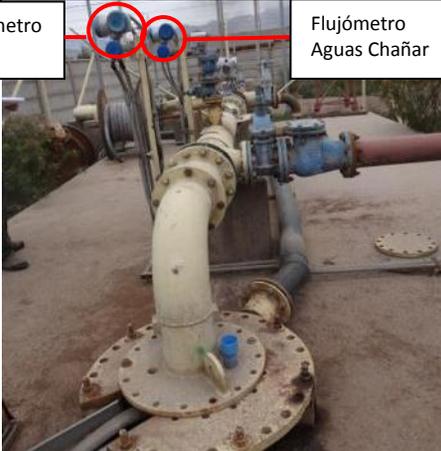
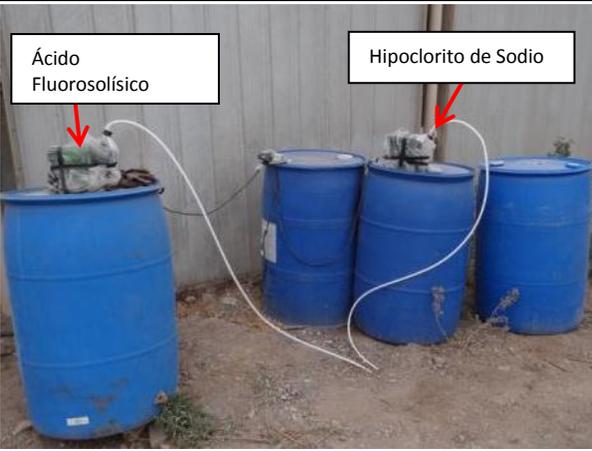
<p align="center">Ácido Fluorosilícico Hipoclorito de Sodio</p>	
Fotografía 26.	Fecha: 19-06-13	Fotografía 27.	Fecha: 19-06-13
Coordenadas WGS84	Norte: 6.967.369 Este: 372.648	Coordenadas WGS84	Norte: 6.967.369 Este: 372.648
Descripción Medio de Prueba: Vista general Pozo 15 (Sector 4), donde se observan flujómetros hacia CCMC y hacia Aguas Chañar.		Descripción Medio de Prueba: Vista general de bidones presentes en sector Pozo 15 con Hipoclorito de Sodio y Ácido Fluorosilícico, pertenecientes a Aguas Chañar

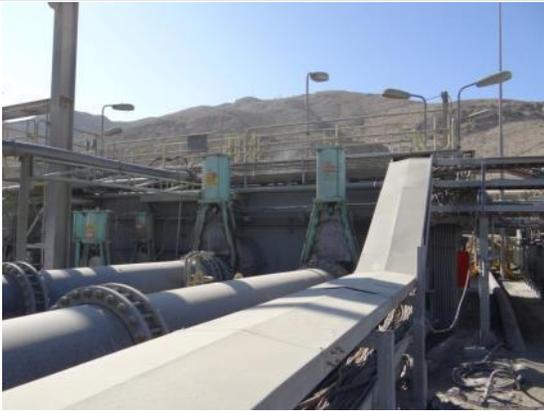
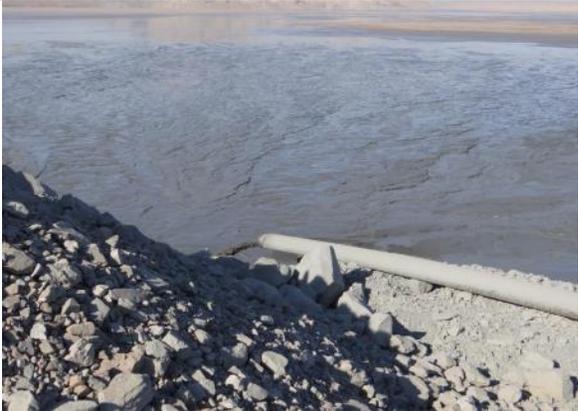
Fotografía 20.	Fecha : 18-06-13		Fotografía 31	Fecha : 18-06-13	
Coordenadas WGS84	Norte: 6.955.236	Este: 370.402	Coordenadas WGS84	Norte: 6.958.092	Este: 370.446
Descripción Medio de Prueba: Enlace hidráulico, cajón distribuidor de relaves			Descripción Medio de Prueba: Descarga de relaves provenientes de Minera Ojos del Salado al tranque de Candelaria.

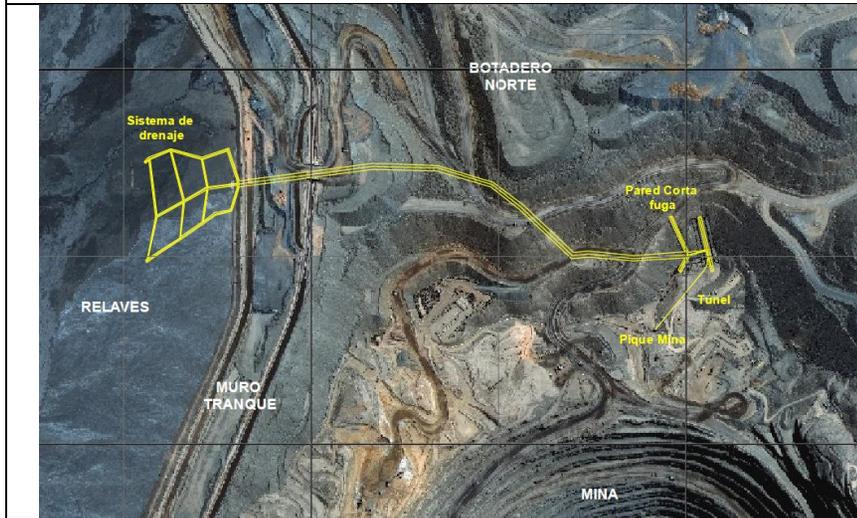
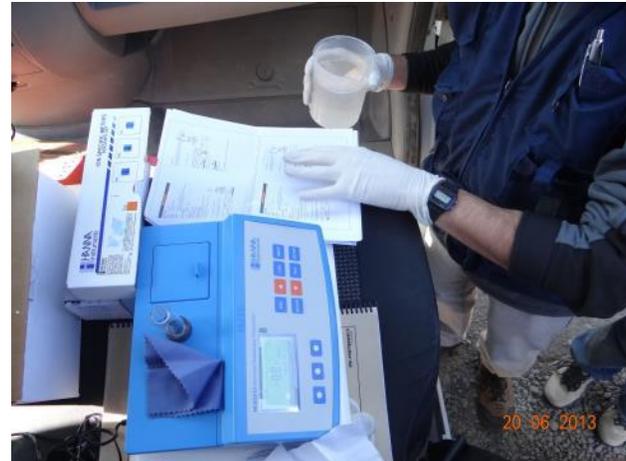
Fotografía 32	Fecha : ----	Fotografía 33.	Fecha : 20-06-13	
		Coordenadas WGS84	Norte: 6.956.943	Este: 372.724
Descripción Medio de Prueba: Sistema manejo de filtraciones tranque de relaves Candelaria (DIA "Peraltamiento Muros Depósitos de Relaves la Candelaria, Adenda 3, Anexo A"		Descripción Medio de Prueba: Mediciones de parámetros de calidad de agua provenientes de "Pique Mina" fotómetro.

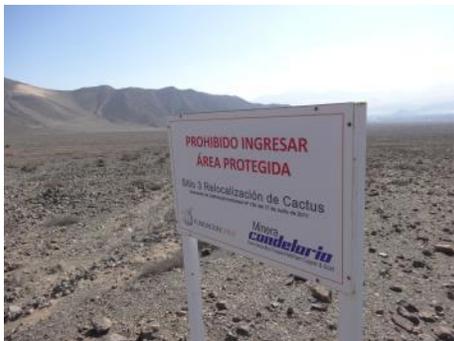
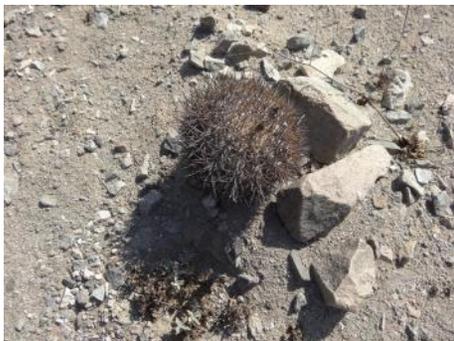
Fotografía 34.	Fecha : 20-06-13	Fotografía 35	Fecha : 20-06-13
Coordenadas WGS84	Norte: 6.972.610	Este: 350.486	Coordenadas WGS84
Descripción Medio de Prueba: Señalización de sitio de relocalización de cactáceas N°3		Descripción Medio de Prueba: Cactáceas relocalizadas sitio N°3

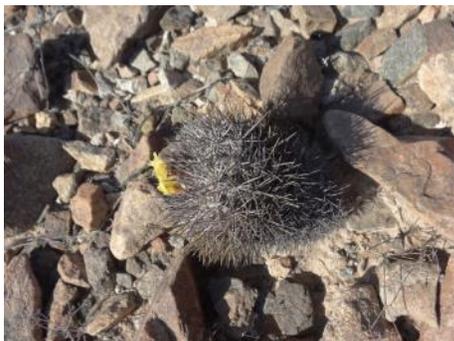
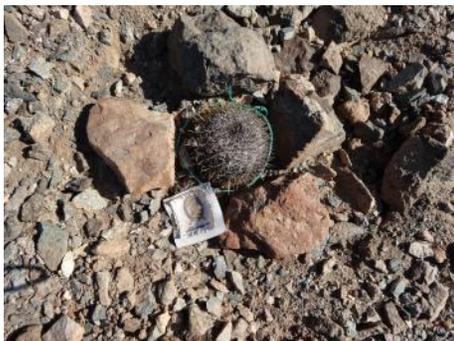
Fotografía 36.	Fecha : 20-06-13	Fotografía 37.	Fecha : 20-06-13
Coordenadas WGS84	Norte: 6.972.610	Este: 350.486	Coordenadas WGS84
Descripción Medio de Prueba: Cactáceas relocalizadas sitio N°3		Descripción Medio de Prueba: Cactáceas relocalizadas sitio N°3

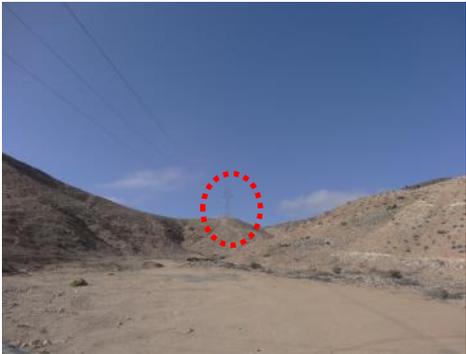
Fotografía 38.	Fecha : 20-06-13	Fotografía 39	Fecha : 20-06-13		
Coordenadas WGS84	Norte: 6.960.519	Este: 360.029	Coordenadas WGS84	Norte: 6.966.951	Este: 358.345
Descripción Medio de Prueba: Torre N° 31.		Descripción Medio de Prueba: Señalización de sitio de relocalización de cactáceas N°1

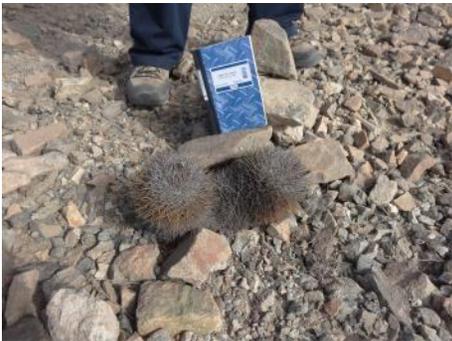
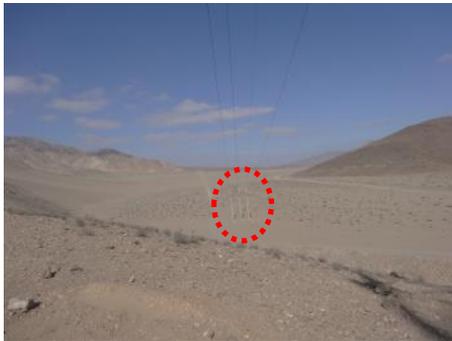
Fotografía 40.	Fecha : 20-06-13	Fotografía 41.	Fecha : 20-06-13		
Coordenadas WGS84	Norte: 6.966.961	Este: 358.332	Coordenadas WGS84	Norte: 6.969.293	Este: 358.334
Descripción Medio de Prueba: Cactáceas relocalizadas sitio N°1		Descripción Medio de Prueba: Torre N° 87. Vértice modificación trazado original

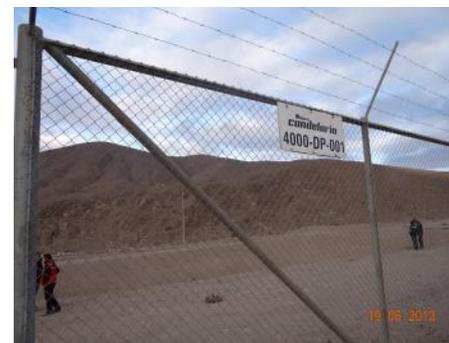
Fotografía 42.	Fecha : 19-06-13		Fotografía 43	Fecha : 19-06-13	
Coordenadas WGS84	Norte: 6.965.621,29	Este: 365.837,44	Coordenadas WGS84	Norte: 6.965.621,29	Este: 365.837,44
Descripción Medio de Prueba: Piscina de emergencia en área de Planta Desaladora			Descripción Medio de Prueba: Piscina de emergencia 001, trazado acueducto

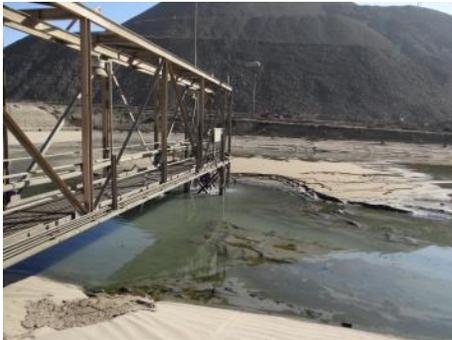
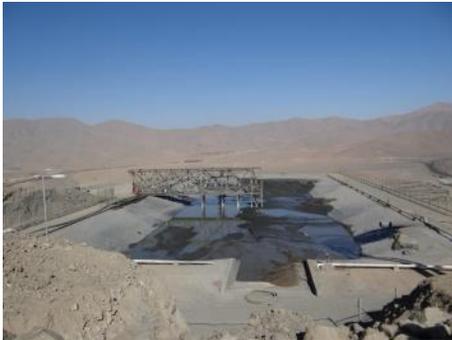
Fotografía 46.	Fecha : 18-06-13		Fotografía 47	Fecha : 18-06-13	
Coordenadas WGS84	Norte: 6.954.500	Este: 371.811	Coordenadas WGS84	Norte: 6.955.180	Este: 370.388
Descripción Medio de Prueba: Piscina de emergencia que se encuentra a un costado del sistema de bombeo, para captar posibles derrames de agua y/o relaves			Descripción Medio de Prueba: Piscina de emergencia a un costado del Enlace Hidráulico

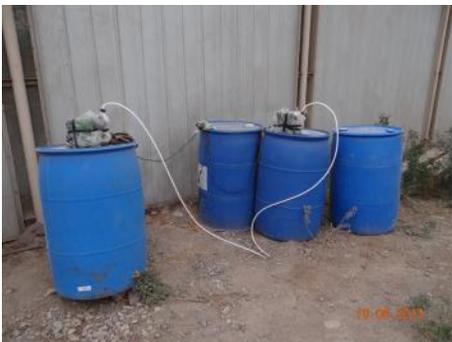
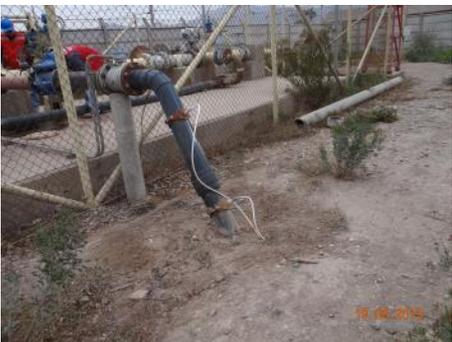
Fotografía 48.		Fecha : 20-06-13		Fotografía 49	
Coordenadas WGS84		Norte: 6.967.358		Este: 372.635	
Descripción Medio de Prueba:		Descripción Medio de Prueba:			
Área pozo 15. Se observan bidones con productos químicos líquidos sobre suelo natural		Sistema de inyección de productos químicos a cañería de flujo de salida de agua

N° Hecho Constatado	Materia Objeto de Fiscalización	Exigencia Asociada	Descripción de la No Conformidad
1	Otros Hechos	No aplica	<p>Al momento de la inspección, el pozo 15 (Sector 4 del acuífero) se encontraba operativo enviando el agua extraída hacia el sistema de agua potable de Aguas Chañar.</p> <p>En dicho lugar se observaron cuatro (4) bidones ubicados directamente sobre el terreno natural, los cuales inyectaban de manera controlada, solución de hipoclorito de sodio y ácido flúorosilícico a la tubería de salida, dichos productos corresponden a sustancias peligrosas de tipo corrosivo. De acuerdo a lo informado este procedimiento se realiza desde Diciembre de 2011, de acuerdo a un convenio suscrito entre CCMC y Aguas Chañar, siendo esta última la responsable de administrar el flujo de salida y la adición de las soluciones químicas. Las condiciones de manipulación y operación de dichas sustancias peligrosas, carecen de medidas de prevención de riesgo ante derrames.</p>

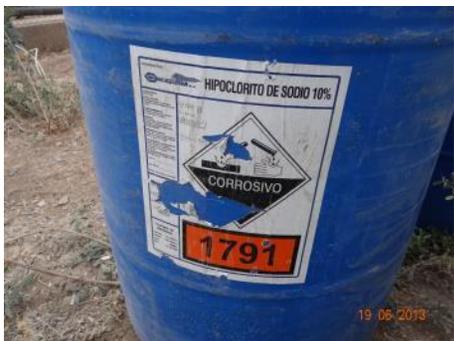
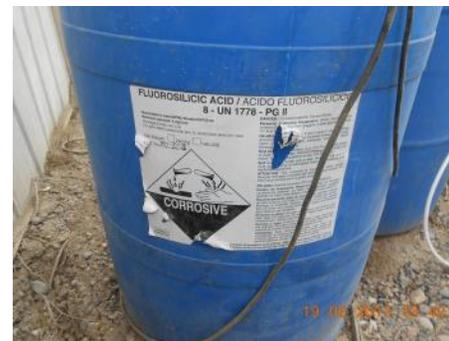
Fotografía 50.		Fecha : 20-06-13		Fotografía 51.		Fecha : 20-06-13	
Coordenadas WGS84		Norte: 6.967.358	Este: 372.635	Coordenadas WGS84		Norte: 6.967.358	Este: 372.635
Descripción Medio de Prueba: Recipiente con producto químico peligroso (corrosivo) Hipoclorito de Sodio				Descripción Medio de Prueba: Recipiente con producto químico peligroso (corrosivo) Ácido Fluorosilícico
