## INFORME DE FISCALIZACIÓN AMBIENTAL

### INSPECCIÓN AMBIENTAL

#### PLANTA DE PELLETS

DFZ-2013-627-III-RCA-IA

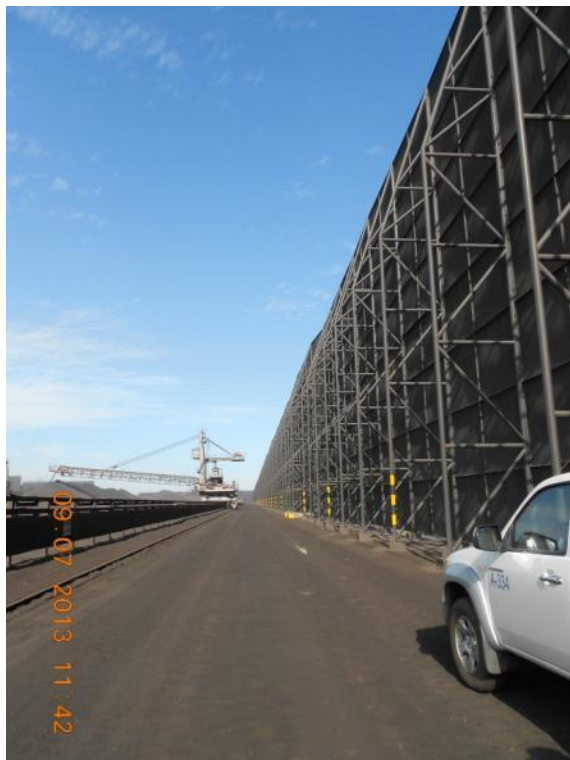
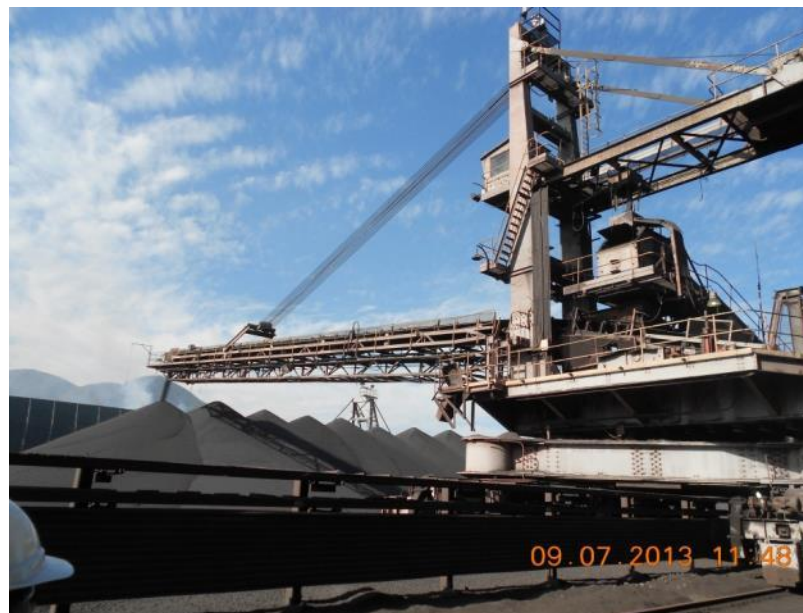
<b>Fotografía 1.</b>	<b>Fecha:</b> 09-07-13		<b>Fotografía 2.</b>	<b>Fecha :</b> 09-07-13	
<b>Coordenadas WGS84</b>	<b>Norte:</b> 6.848.216,61 (Ref.)	<b>Este:</b> 279.313,72 (Ref.)	<b>Coordenadas WGS84</b>	<b>Norte:</b> 6.848.216,61	<b>Este:</b> 279.313,72
<b>Descripción Medio de Prueba:</b> Cierro malla 16 m de altura en cancha de acopio de preconcentrado. Se observa camino estabilizado con bischofita.			<b>Descripción Medio de Prueba:</b> Apilador viajero de pellet producto.

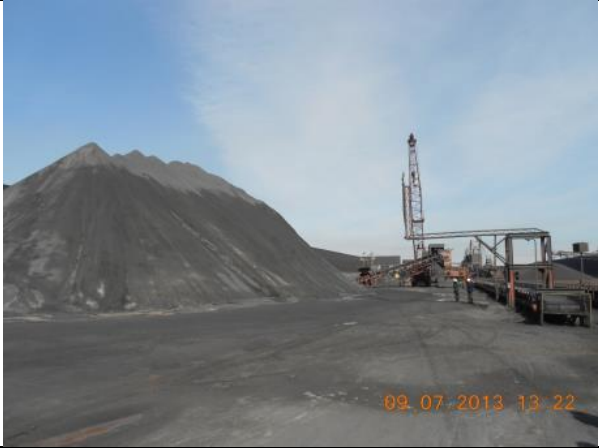
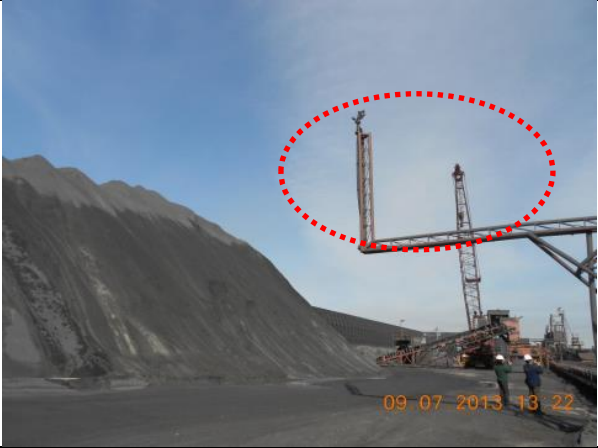
<b>Fotografía 3.</b>	<b>Fecha:</b> 09-07-13	<b>Fotografía 4.</b>	<b>Fecha :</b> 09-07-13		
<b>Coordenadas WGS84</b>	<b>Norte:</b> 6.848.335,67	<b>Este:</b> 279.490,07	<b>Coordenadas WGS84</b>	<b>Norte:</b> 6.848.335,67	<b>Este:</b> 279.490,07
<b>Descripción Medio de Prueba:</b> Acopio de preconcentrado		<b>Descripción Medio de Prueba:</b> Aspersiones en cancha de acopio de preconcentrado

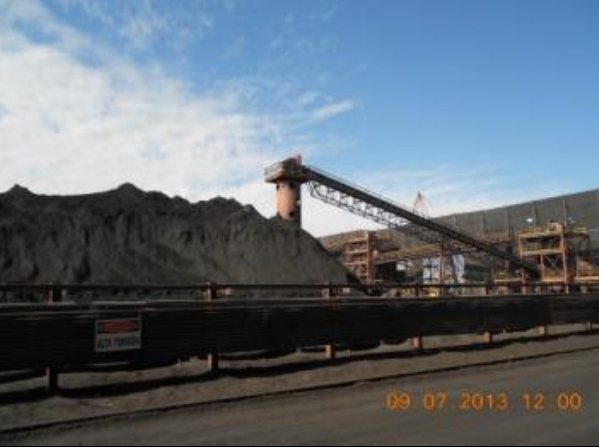
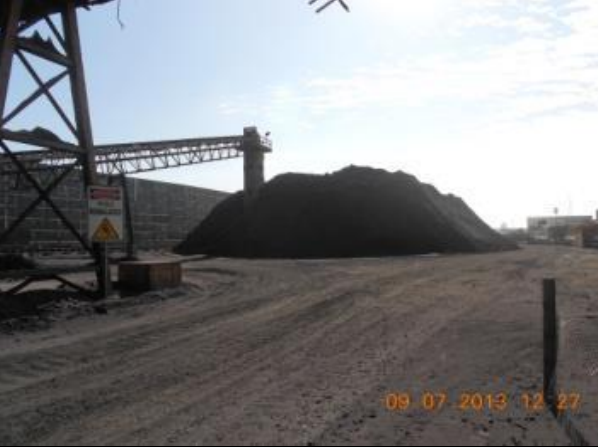
<b>Fotografía 5.</b>	<b>Fecha :</b> 09-07-13	<b>Fotografía 6.</b>	<b>Fecha :</b> 09-07-13		
<b>Coordenadas WGS84</b>	<b>Norte:</b> 6.847.780,68	<b>Este:</b> 279.053,65	<b>Coordenadas WGS84</b>	<b>Norte:</b> 6.847.780,68 (Ref.)	<b>Este:</b> 279.053,65 (Ref.)
<b>Descripción Medio de Prueba:</b> Acopio temporal pellet feed. Producto embarcado durante las actividades de inspección		<b>Descripción Medio de Prueba:</b> Acopio temporal pellet feed. Producto embarcado durante inspección

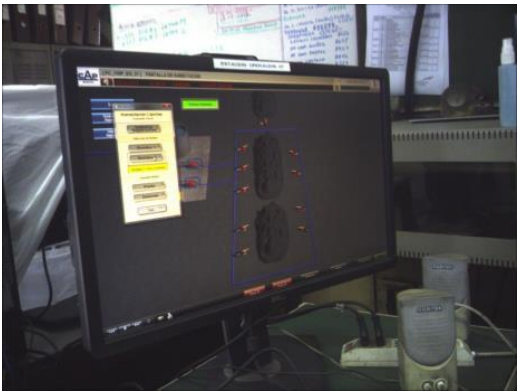
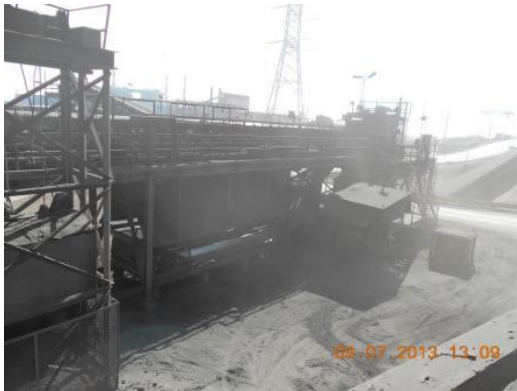
<b>Fotografía 13.</b>	<b>Fecha:</b> 09-07-13	<b>Fotografía 14.</b>	<b>Fecha :</b> 09-07-13
<b>Coordenadas WGS84</b>	<b>Norte:</b> 6.848.346,45	<b>Este:</b> 279.591,77	<b>Coordenadas WGS84</b>
			<b>Norte:</b> 6.848.360,99 (Ref.)
			<b>Este:</b> 279.498,21 (Ref.)
<b>Descripción Medio de Prueba:</b> Sistema computacional de control de aspersores. Sala de control de canchas.		<b>Descripción Medio de Prueba:</b> Vista desde sala control canchas. Emisión material particulado por tránsito de camiones.

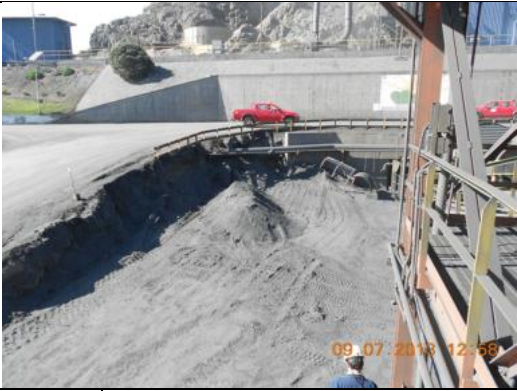
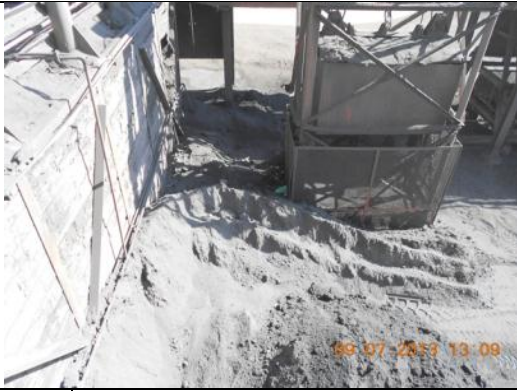
<b>Fotografía 15.</b>	<b>Fecha :</b> 09-07-13	<b>Fotografía 16</b>	<b>Fecha :</b> 09-07-13
<b>Coordenadas WGS84</b>	<b>Norte:</b> 6.848.360,99 (Ref.)	<b>Este:</b> 279.498,21 (Ref.)	<b>Coordenadas WGS84</b>
			<b>Norte:</b> 6.848.360,99 (Ref.)
			<b>Este:</b> 279.498,21 (Ref.)
<b>Descripción Medio de Prueba:</b> Vista desde sala de control de canchas, de acumulación de finos en zona de traspaso, que se encuentra fuera del área de cobertura del cierre perimetral.		<b>Descripción Medio de Prueba:</b> Vista desde sala de control de canchas, de acumulación de finos en zona de traspaso, que se encuentra fuera del área de cobertura del cierre perimetral.

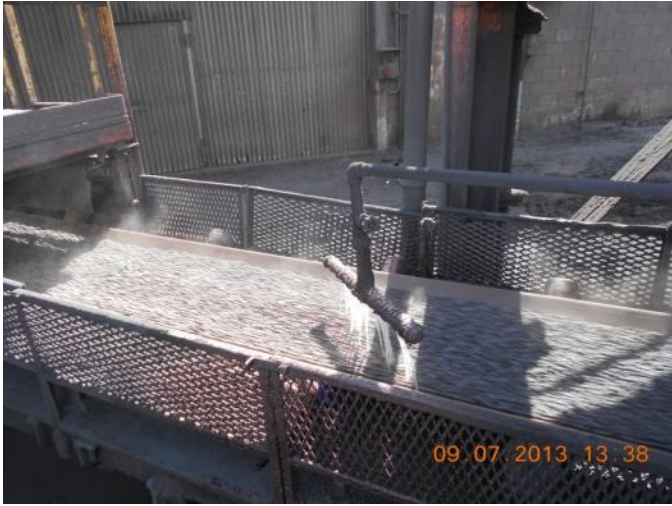
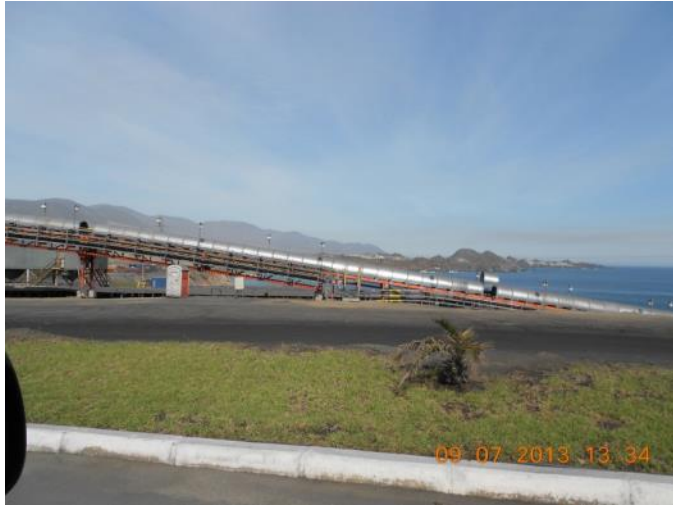
<b>Hecho(s) constatado(s) durante la fiscalización:</b> - En el traspaso de la correa N°11 a la 12, se observó que se humecta pellet producto previo al acopio en cancha (Fotografía 19). Dichas correas no son encapsuladas. - Se observan que las correas N° 8 y 9, que van al silo de pre-concentrado están encapsuladas ( Fotografía 20).					
<b>Registros</b>

<b>Fotografía 19.</b>	<b>Fecha:</b> 09-07-13	<b>Fotografía 20.</b>	<b>Fecha :</b> 09-07-13		
<b>Coordenadas WGS84</b>	<b>Norte:</b> 6.848.360,99	<b>Este:</b> 279.498,21	<b>Coordenadas WGS84</b>	<b>Norte:</b> -----	<b>Este:</b> -----
<b>Descripción Medio de Prueba:</b> Humectación en el traspaso de la correa N°11 a la 12, que transporta Pellet producto		<b>Descripción Medio de Prueba:</b> Correas nuevas N° 8 y 9 que conectan los silos con cancha de acopio de pellet feed

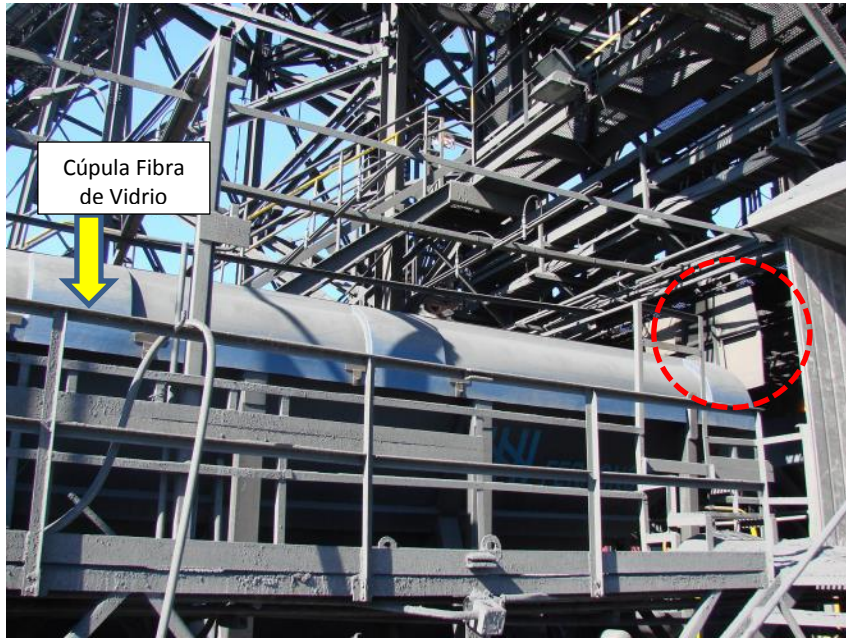
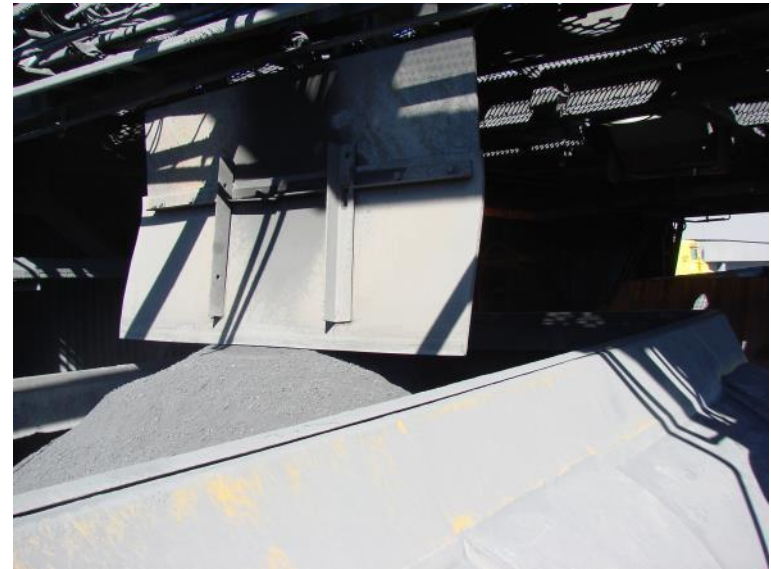
<b>Fotografía 32.</b>	<b>Fecha :</b> 10-07-2013		<b>Fotografía 33.</b>	<b>Fecha :</b> 10-07-2013	
<b>Coordenadas WGS84</b>	<b>Norte:</b> 6.869.287 (Ref.)	<b>Este:</b> 322.072 (Ref.)	<b>Coordenadas WGS84</b>	<b>Norte:</b> 6.869.287 (Ref.)	<b>Este:</b> 322.072 (Ref.)
<b>Descripción Medio de Prueba:</b> Enrasador (círculo rojo) de carga de las tolvas de los trenes y cúpula superior de fibra de vidrio			<b>Descripción Medio de Prueba:</b> Paso de la tolva con carga y acción del enrasador sobre ella

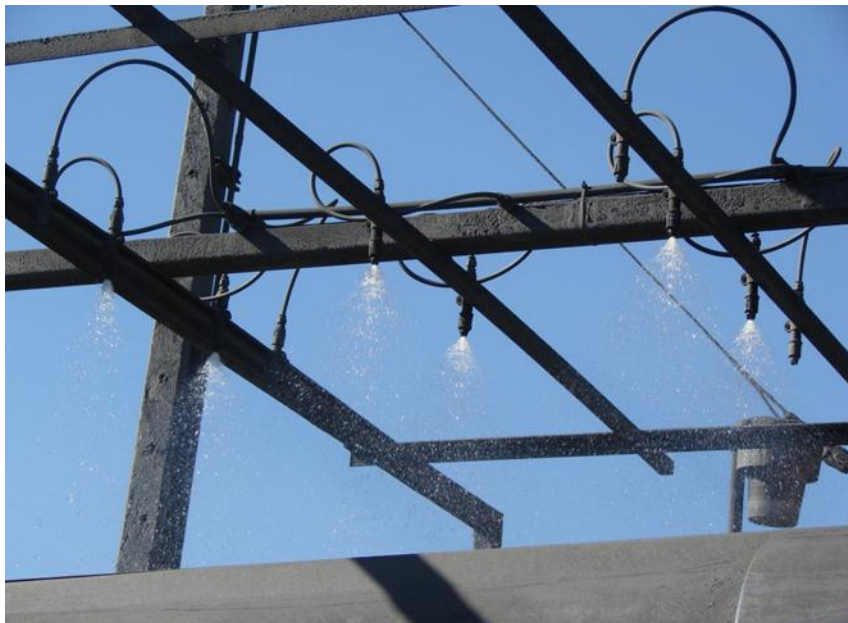
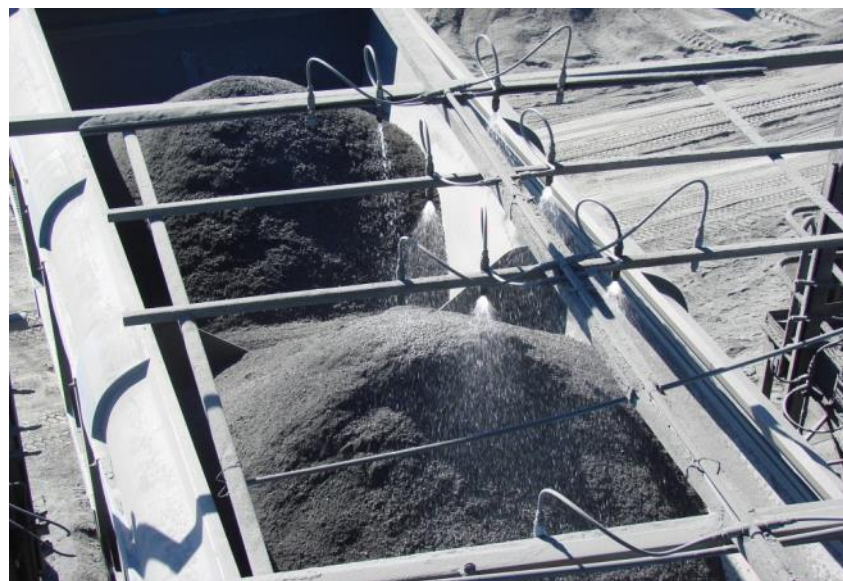
<b>Fotografía 36.</b>	<b>Fecha :</b> 10-07-2013		<b>Fotografía 37.</b>	<b>Fecha :</b> 10-07-2013	
<b>Coordenadas WGS84</b>	<b>Norte:</b> 6.869.287 (Ref.)	<b>Este:</b> 322.072 (Ref.)	<b>Coordenadas WGS84</b>	<b>Norte:</b> 6.869.287 (Ref.)	<b>Este:</b> 322.072 (Ref.)
<b>Descripción Medio de Prueba:</b> Boquillas de humectación de carga en tolvas del tren.			<b>Descripción Medio de Prueba:</b> Humectación de carga en tolvas del tren

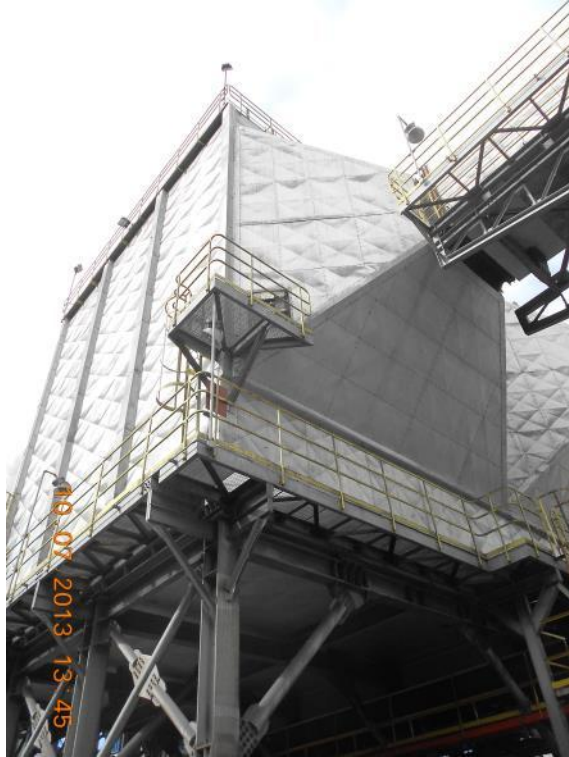
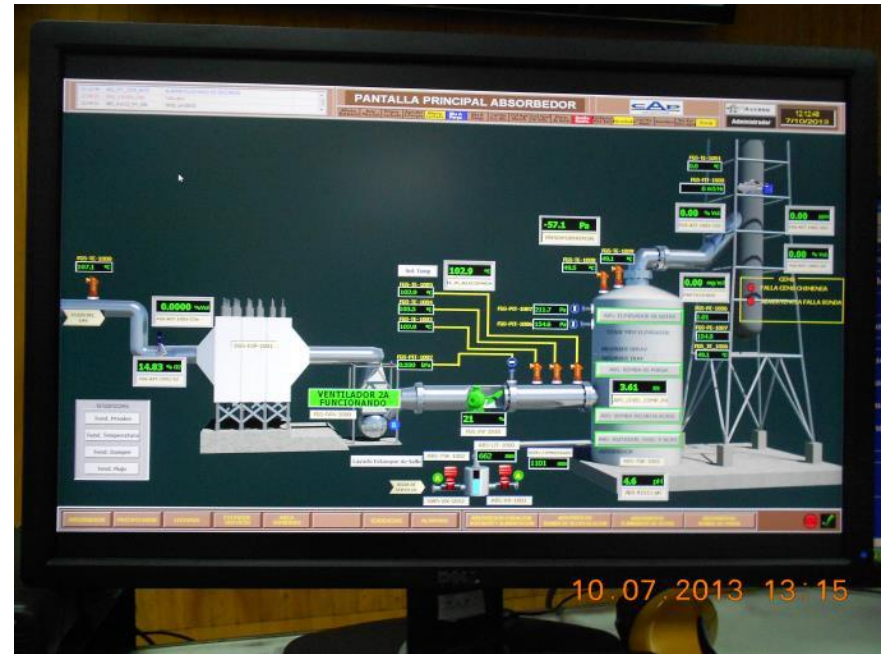
- Se visitó en terreno el área de emplazamiento del precipitador electrostático en operación de la Chimenea 2A (Fotografía 38), que de acuerdo a lo informado por Sr. Núñez tiene una eficiencia de abatimiento de material particulado de un 99%, determinado por las mediciones isocinéticas realizadas antes y después de la instalación de dicho equipo.

<b>Fotografía 38.</b>	<b>Fecha:</b> 10-07-13		<b>Fotografía 39.</b>	<b>Fecha :</b> 10-07-13	
<b>Coordenadas WGS84</b>	<b>Norte:</b> 6.847.538,35	<b>Este:</b> 280.002,21	<b>Coordenadas WGS84</b>	<b>Norte:</b> 6.847.462,68	<b>Este:</b> 279.962,86
<b>Descripción Medio de Prueba:</b> Precipitador electrostático de chimenea 2A en operación			<b>Descripción Medio de Prueba:</b> Visualización panel de control de Chimenea 2A

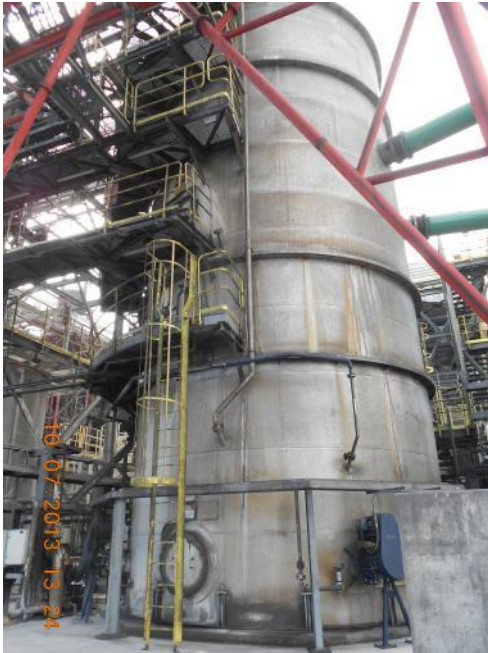
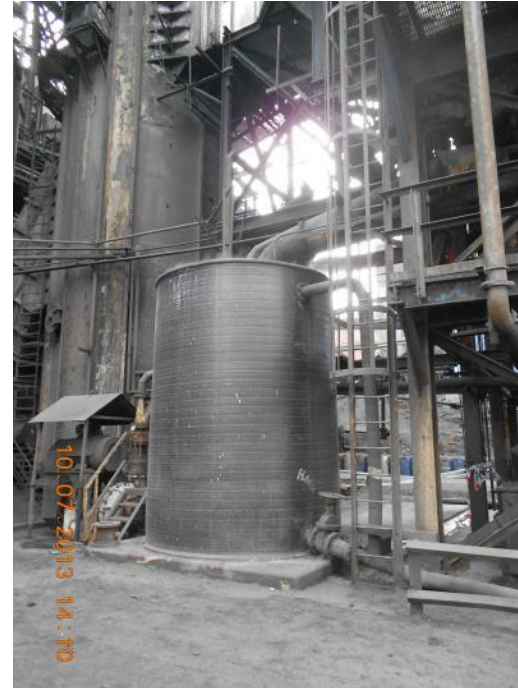
<b>Fotografía 40.</b>	<b>Fecha:</b> 10-07-13		<b>Fotografía 41.</b>	<b>Fecha :</b> 10-07-13	
<b>Coordenadas WGS84</b>	<b>Norte:</b> 6.847.459,86	<b>Este:</b> 279.966,90	<b>Coordenadas WGS84</b>	<b>Norte:</b> 6.847.459,86	<b>Este:</b> 279.966,90
<b>Descripción Medio de Prueba:</b> Lavador de gases (Scrubber) de chimenea 2A			<b>Descripción Medio de Prueba:</b> Estanque que recibe purgas de solución de sulfato de calcio proveniente de los lavadores de gases

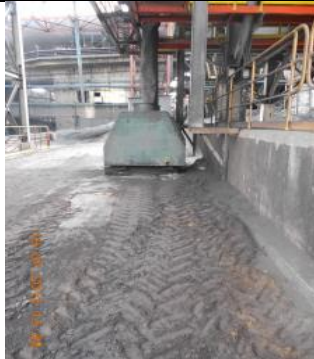
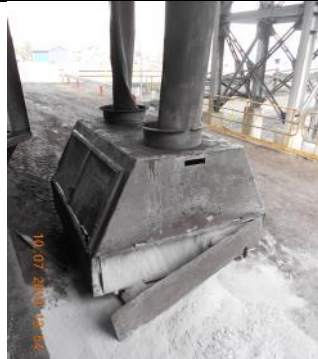
<b>Número de Hecho Constatado:</b> 10		<b>Estación:</b> 8	
<b>Exigencia:</b> <b>RCA N° 215/2010</b>			
<b>Considerando 4.6, letra c).</b> <i>Residuos Sólidos Industriales No Peligrosos. A continuación se presenta una tabla donde es posible apreciar el incremento en la generación de residuos sólidos no peligrosos dada la ejecución del proyecto: Polvo capturado en Precipitadores Electrostáticos. Generación Mensual con Proyecto: 150 t. Lugar de disposición final Retorno a proceso</i>			
<b>Hecho(s) constatado(s) durante la fiscalización:</b>			
<p>En reunión de inicio del día 10 de julio, el Sr. H. Guerra informó que no se llevaba un registro del material (polvo) que se retira del precipitador, ni la cantidad de sulfato de calcio que sale del Scrubber de la chimenea 2A. Respecto a registros operativos disponibles, señaló que se registra el consumo diario de cal que se utiliza en el Scrubber y la cantidad de material que ingresa a producción, adicionalmente, están los registros que dan cuenta del volumen de gas que ingresa al sistema de abatimiento.</p> <p>Se visitó área de emplazamiento del precipitador electrostático, que de acuerdo a lo informado por S. Núñez tiene una eficiencia de abatimiento de material particulado de un 99%, el cual se determinó por las mediciones isocinéticas realizadas antes y después de la instalación de dicho equipo. Se observa infraestructura para recibir el polvo capturado por el precipitador el cual corresponde a un receptáculo de fibra, el cual recibe mediante dos mangas el polvo (Fotografía 42), que de acuerdo a lo informado por S. Núñez llevado al acopio de Pellets Chips (Salvataje) mediante una Grúa Horquilla. Mientras se realiza dicha maniobra se pone otro receptáculo temporal objeto recibir dicho polvo. Se observa que el receptáculo se encontraba roto en uno de sus costados y caída al suelo del polvo que contenía (Fotografía 43).</p>

<b>Fotografía 42.</b>		<b>Fotografía 43.</b>	
Fecha : 10-07-2013		Fecha : 10-07-2013	
<b>Coordenadas WGS84</b>	<b>Norte:</b> 6.847.439,86	<b>Este:</b> 279.941,02	<b>Coordenadas WGS84</b>
	<b>Norte:</b> 6.847.439,86	<b>Este:</b> 279.941,02	
<b>Descripción Medio de Prueba:</b> Sistema de recepción de polvo capturado por precipitador electrostático de la chimenea 2A		<b>Descripción Medio de Prueba:</b> Receptáculo de polvos del precipitador electrostático de la chimenea 2A

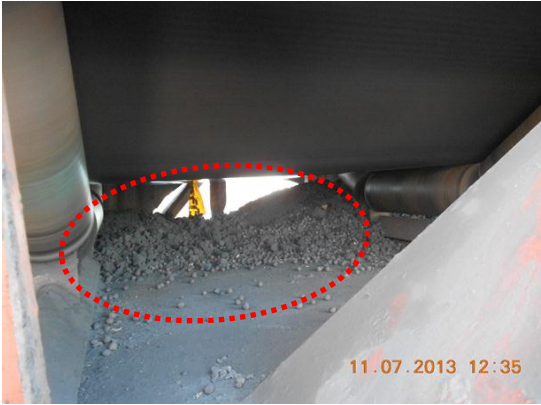
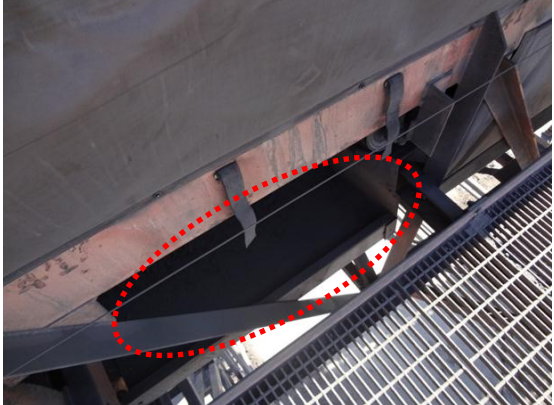
- El sector posterior a la unión de la correa 19 y 20, no se encontraba con cúpula superior, que de acuerdo a lo informado por J. Cepeda no es posible cubrir porque corresponde a la zona móvil del brazo de carguío. (Fotografía 49)
- Se observa depositación de material fino en la orilla de la línea de cúpulas y sobre ellas (Fotografía 50).
- Se observó que en algunas uniones entre cúpulas, estas se encontraban desplazadas aproximadamente 30 cms, no calzando ajustadamente unas con otras. También se observaron algunas coberturas con agujeros (roturas). Existían ventanillas de inspección en las coberturas las y algunas de ellas sin la tapa correspondiente. También un tramo sin cobertura. (Fotografía 51).

<b>Fotografía 50.</b>	<b>Fecha :</b> 11-07-13		<b>Fotografía 51 .</b>	<b>Fecha :</b> 11-07-13	
<b>Coordenadas WGS84</b>	<b>Norte:</b> 6.848.891 (Ref.)	<b>Este:</b> 279.813 (Ref.)	<b>Coordenadas WGS84</b>	<b>Norte:</b> 6.848.891 (Ref.)	<b>Este:</b> 279.813 (Ref.)
<b>Descripción Medio de Prueba:</b> Sección a barlovento de correa transportadora sin faldón que protege de la erosión eólica del material acumulado en las bandejas colectoras			<b>Descripción Medio de Prueba:</b> Sección a sotavento de correa transportadora sin faldón que protege de la erosión eólica del material acumulado en las bandejas colectoras

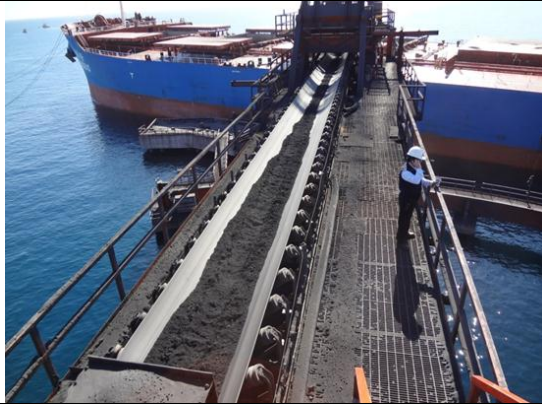
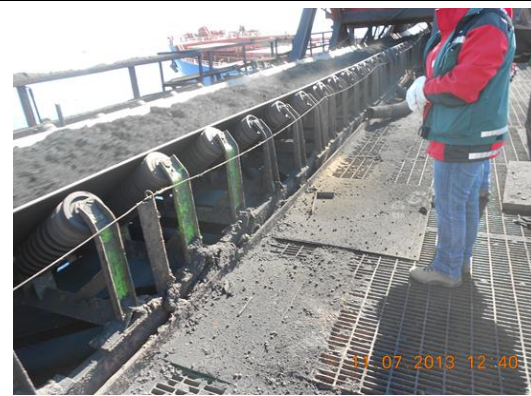
<b>Fotografía 52.</b>	<b>Fecha :</b> 11-07-13		<b>Fotografía 53.</b>	<b>Fecha :</b> 11-07-13	
<b>Coordenadas WGS84</b>	<b>Norte:</b> 6.848.891 (Ref.)	<b>Este:</b> 279.813 (Ref.)	<b>Coordenadas WGS84</b>	<b>Norte:</b> 6.848.891 (Ref.)	<b>Este:</b> 279.813 (Ref.)
<b>Descripción Medio de Prueba:</b> Vistas de secciones móviles de correas transportadoras sin cubierta (cúpula)			<b>Descripción Medio de Prueba:</b> Vistas de secciones móviles de correas transportadoras sin cubierta (cúpula)

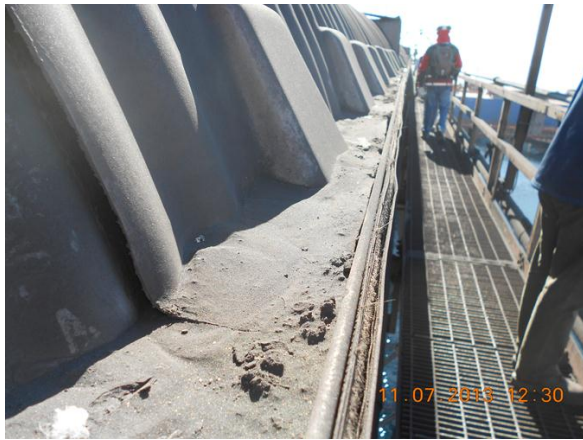
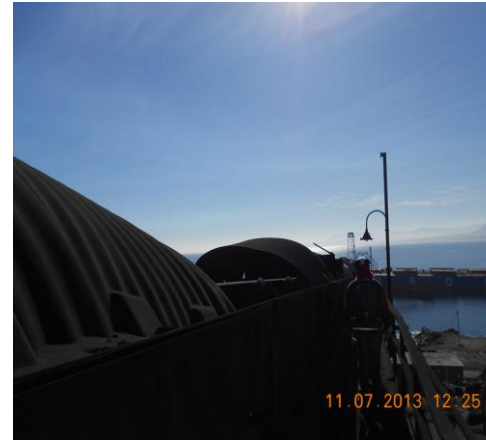
<b>Fotografía 54.</b>	<b>Fecha :</b> 11-07-13		<b>Fotografía 55.</b>	<b>Fecha :</b> 11-07-13	
<b>Coordenadas WGS84</b>	<b>Norte:</b> 6.848.891 (Ref.)	<b>Este:</b> 279.813 (Ref.)	<b>Coordenadas WGS84</b>	<b>Norte:</b> 6.848.891 (Ref.)	<b>Este:</b> 279.813 (Ref.)
<b>Descripción Medio de Prueba:</b> Vistas de material fino acumulado sobre las cúpulas			<b>Descripción Medio de Prueba:</b> Sección de correa transportadora sin cúpula

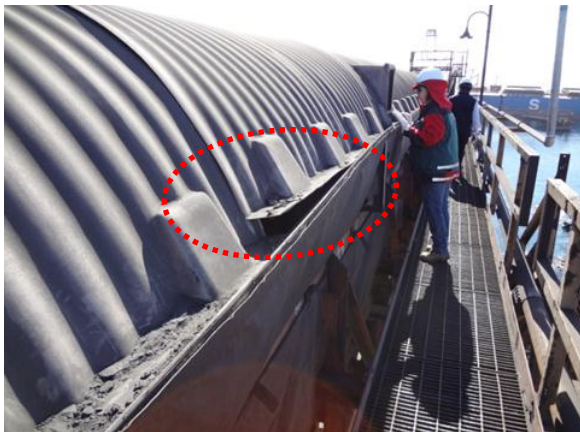
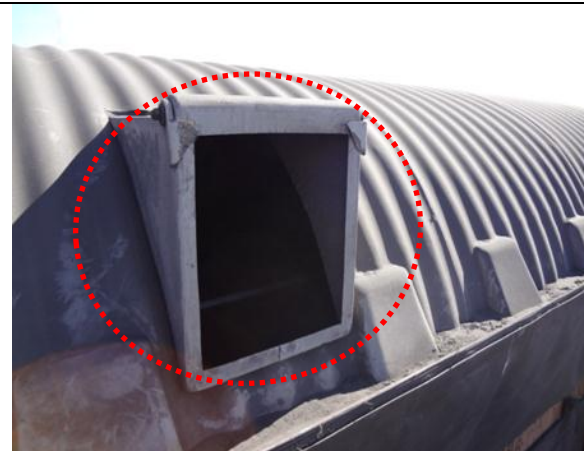
**Fotografía 56.**

Sección de correa transportadora con ventanilla de inspección de la cúpula sin compuerta

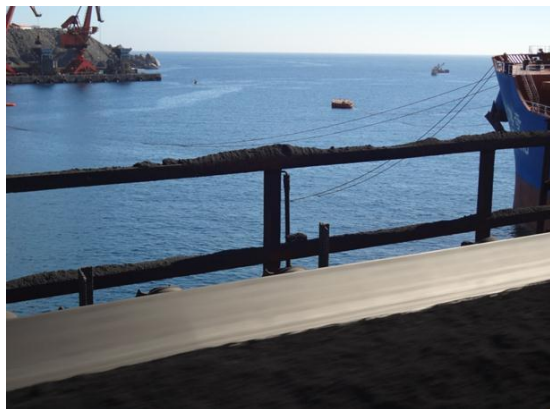
**Fotografía 58.**

Vistas de material fino sobre estructuras del muelle

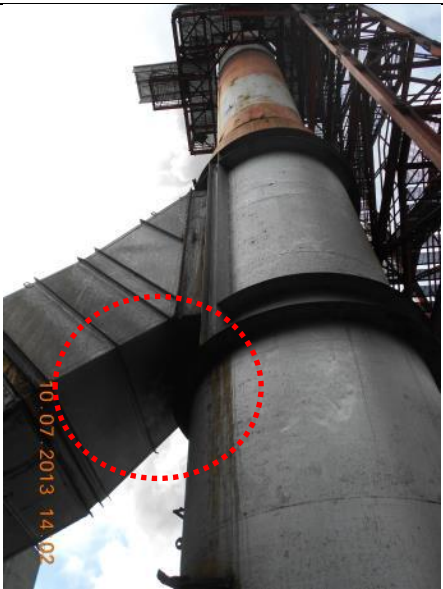
Fotografía 69.

Se observó fuga gaseosa en sector ingreso de gases al Scrubber y en la conexión del ducto de salida del Scrubber a la chimenea. (Fotografía 69 y Video en Apéndice 4)

Sector de fuga de gases en la unión de la salida del Scrubber e ingreso a la chimenea 2B

N° Hecho Constatado	Materia Objeto de Fiscalización	Exigencia Asociada	Descripción de la No Conformidad
13	Manejo de emisiones atmosféricas	<p><b>RCA N° 215/2010</b></p> <p><b>Considerando 7.1.1.b).</b> Las medidas emisión dióxido de azufre. Equipo Scrubber en la chimenea 2B...(…)… La mantención de los sistemas de abatimiento de gases (Scrubber y precipitador electrostático), al igual que los restantes equipos de la planta de pellets serán sometidos a mantención cada 8 meses</p> <p><b>Adenda 1. Pregunta 5.4.</b> Se solicita al titular que considere en la chimenea 2B instalación de un Precipitador Electrostático (PPE). Respuesta: El proyecto no considera la instalación de un precipitador electrostático en la chimenea 2B debido a que ésta ya cuenta con un Scrubber como equipo de abatimiento de emisiones.</p>	Se observó fuga de gases en sector ingreso de gases al Scrubber y en la conexión del ducto de salida del Scrubber a la chimenea 2B.

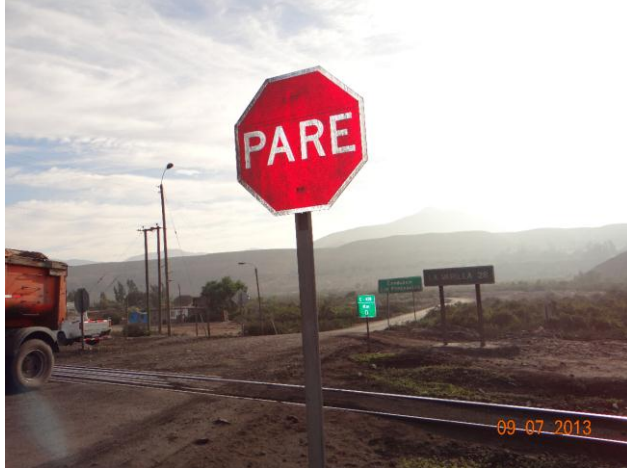
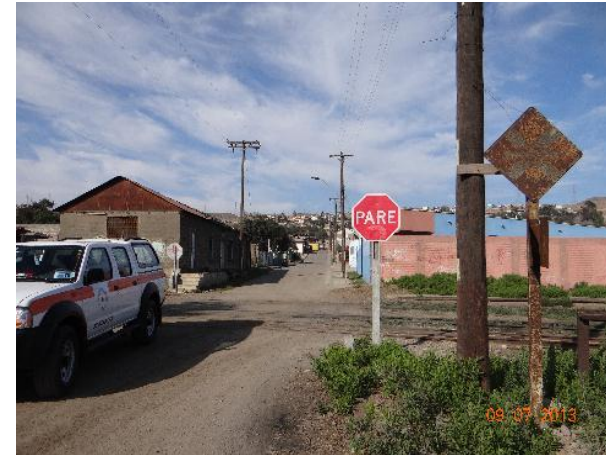
<b>Fotografía 74.</b>		<b>Fecha :</b> 09-07-2013	<b>Fotografía 75.</b>		<b>Fecha :</b> 09-07-2013
<b>Coordenadas WGS84</b>	<b>Norte:</b> 6.841.250	<b>Este:</b> 297.309	<b>Coordenadas WGS84</b>	<b>Norte:</b> 6.844.970	<b>Este:</b> 296.642
<b>Descripción Medio de Prueba:</b> Cruce Vía Férrea con Ruta 450, sector La Varilla, No se observa barrera automática ni semáforo			<b>Descripción Medio de Prueba:</b> Sector Freirina Urbano, se observa la cercanía entre viviendas y vía férrea.

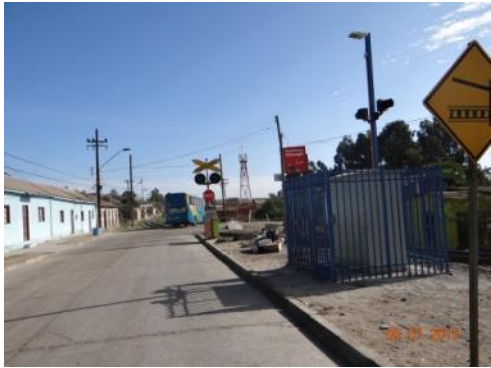
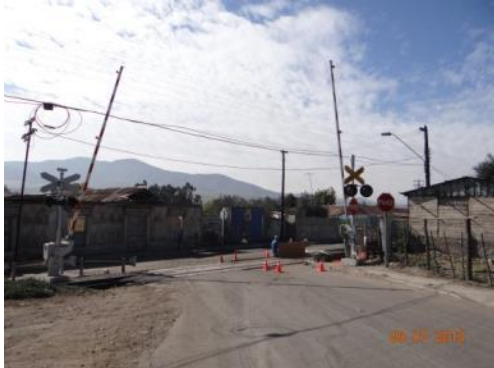
<b>Fotografía 78.</b>	<b>Fecha :</b> 09-07-2013	<b>Fotografía 79.</b>	<b>Fecha :</b> 09-07-2013
<b>Coordenadas WGS84</b>	<b>Norte:</b> 6.848.531	<b>Este:</b> 286.798	<b>Coordenadas WGS84</b>
			<b>Norte:</b> 6.848.690
			<b>Este:</b> 286.515
<b>Descripción Medio de Prueba:</b> Huasco Bajo, sector aledaño a Cruce con Ruta C-470		<b>Descripción Medio de Prueba:</b> Instalación de barreras automáticas en Huasco Bajo, Calle O'Higgins.

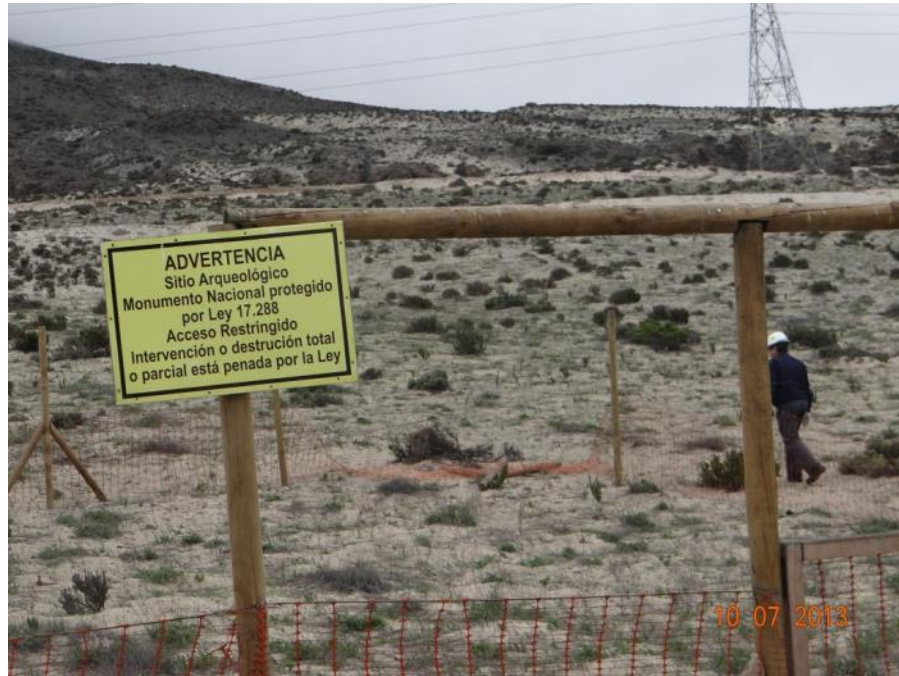
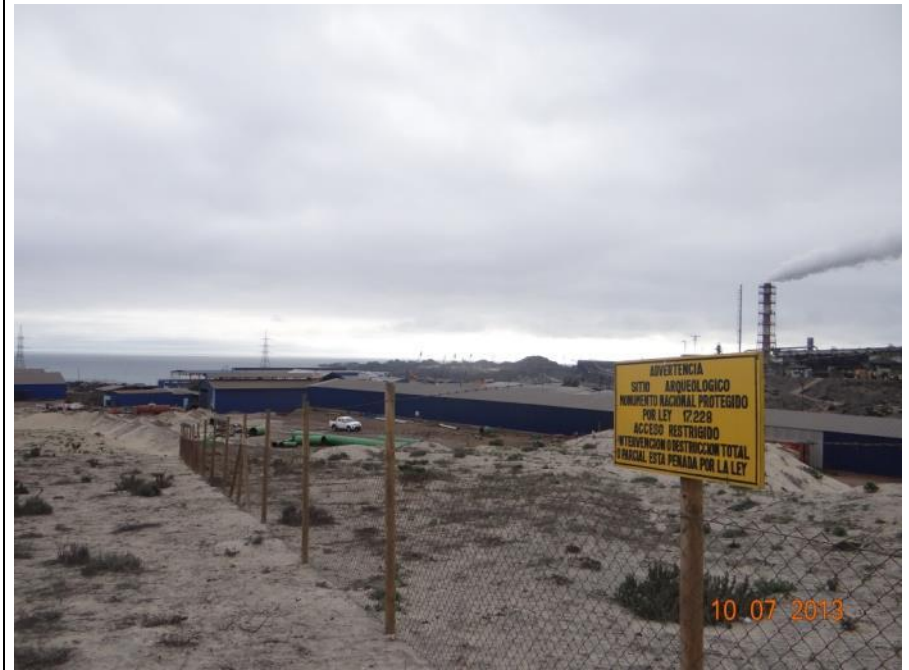
<b>Fotografía 88.</b>	<b>Fecha:</b> 10-07-2013		<b>Fotografía 89.</b>	<b>Fecha :</b> 10-07-2013	
<b>Coordenadas WGS84</b>	<b>Norte:</b> 6.847.002	<b>Este:</b> 280.308	<b>Coordenadas WGS84</b>	<b>Norte:</b> 6.847.172	<b>Este:</b> 280.208
<b>Descripción Medio de Prueba:</b> Sitio arqueológico N°1, cercado provisorio, caído en uno de sus flancos.			<b>Descripción Medio de Prueba:</b> Sitio Arqueológico N°2, cercado permanente, error en señalética.

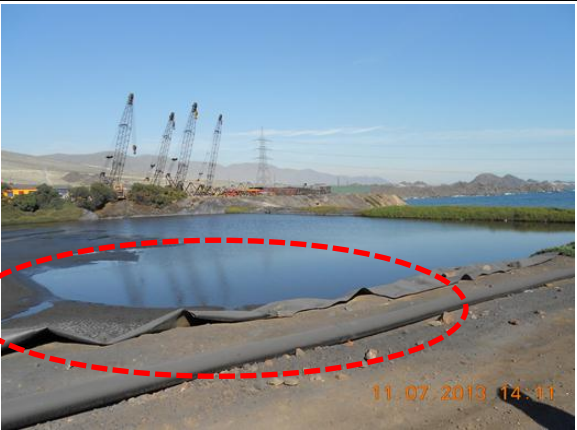
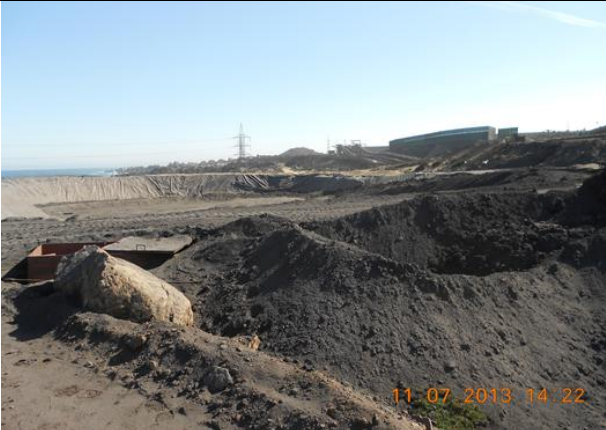
<b>Fotografía 96.</b>	<b>Fecha :</b> 11-07-12	<b>Fotografía 97.</b>	<b>Fecha :</b> 11-07-12
<b>Coordenadas WGS84</b>	<b>Norte:</b> 6.847.422 (Ref.) <b>Este:</b> 279.662 (Ref.)	<b>Coordenadas WGS84</b>	<b>Norte:</b> 6.847.422 (Ref.) <b>Este:</b> 279.662 (Ref.)
<b>Descripción Medio de Prueba:</b> Cubierta impermeable no ancladas.		<b>Descripción Medio de Prueba:</b> Laguna seca en proceso de recuperación de sólidos.
