INFORME DE FISCALIZACIÓN AMBIENTAL

INSPECCIÓN AMBIENTAL

PROYECTO MINERO LOS PINGOS

DFZ-2013-633-IV-RCA-IA

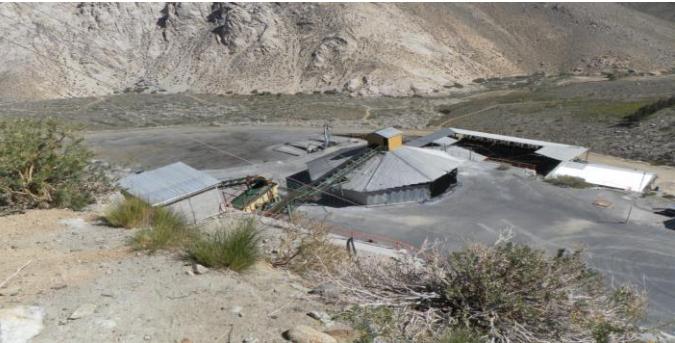
Número de Hecho Constatado: 1	Estación: 1 y 2.
<p>Exigencia: Considerando 10.1.3. RCA N° 60/1997: <i>“En relación a los efectos sobre la calidad del aire.</i></p> <ul style="list-style-type: none">• <i>Realizará control de la velocidad de los vehículos en áreas industriales y regadío de caminos.</i>• <i>(...).</i>• <i>Realizará la operación de chancado en la Planta en horas del día en que el viento lleve el material particulado fuera del ámbito de las instalaciones.</i>• <i>Realizará humectación del mineral en forma previa al chancado.</i>• <i>(...)</i>• <i>Sellará los camiones con carpas cubriendo totalmente la carga de concentrado.”</i>	
<p>Considerando 10.1.7. RCA N° 60/1997. “(…) <i>Realizará control de velocidad de circulación de todo tipo de vehículos, para minimizar las emisiones de material particulado.”</i></p>	
<p>Hechos constatados durante la fiscalización:</p> <ol style="list-style-type: none">a. Se constató que la planta de chancado y concentradora no estaban operando.b. El Sr. Marco Contreras Gómez, Administrador de la faena, indicó que la faena no se encuentra en operaciones aproximadamente desde marzo de 2011, por falta de mineral a procesar.c. Dado lo anterior, no fue posible constatar en terreno las medidas relacionadas con el control de emisiones atmosféricas.

Fotografía 1.	Fecha : 24-09-2013		Fotografía 2.	Fecha : 24-09-2013					
Coordenadas WGS84	Norte: 6.575.237 m.		Coordenadas WGS84	Norte: 6.575.237 m.					
Descripción Medio de Prueba: En la fotografía se observa el sector de chancado, el cual no estaba operando.			Descripción Medio de Prueba: En la fotografía se observa sector de acumulación de mineral chancado, el cual se encontraba sin material acumulado.

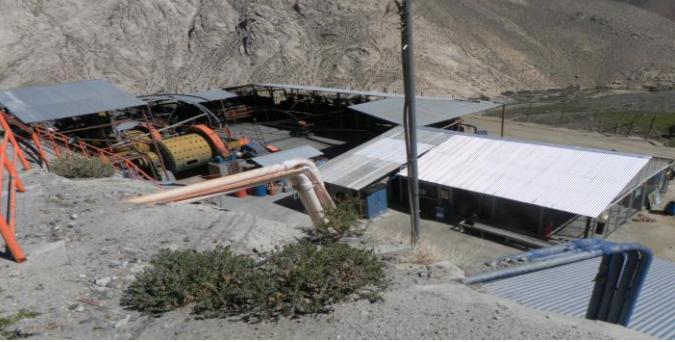
Fotografía 3.	Fecha : 24-09-2013		Fotografía 4.	Fecha : 24-09-2013					
Coordenadas WGS84	Norte: 6.575.202 m.		Coordenadas WGS84	Norte: 6.575.202 m.					
Descripción Medio de Prueba: En la fotografía se observa el sector de molienda y concentración, el cual no estaba operando.			Descripción Medio de Prueba: En la fotografía se observan los pozos de sedimentación de concentrados vacíos.

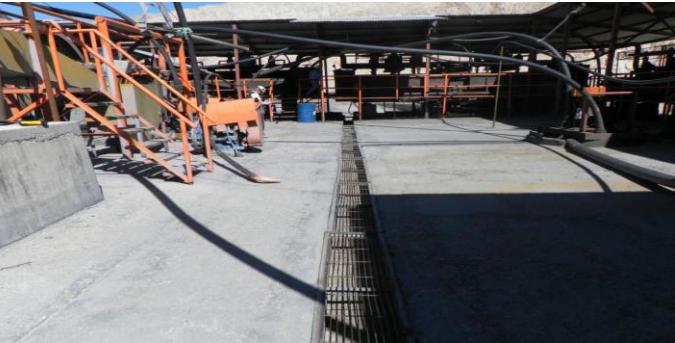
Número de Hecho Constatado: 3	Estación: 2 y 3.
<p>Exigencia:</p> <p>Considerando 10.1.1. RCA N° 60/1997.</p> <ul style="list-style-type: none">• “(...)• <i>Construirá intercepciones y canalizaciones de cursos de agua esporádicos que pudieran impactar las instalaciones de la planta en su camino al Río Grande.</i>• <i>Construirá intercepciones y canalizaciones de cursos de aguas esporádicos que pudieran impactar los tranques de relaves.</i>• (...)”	
<p>Hechos constatados durante la fiscalización:</p> <ol style="list-style-type: none">a. De acuerdo a lo indicado por el Sr. Marco Contreras Gómez, Administrador de la faena, no se construyeron intercepciones y canalizaciones de cursos de agua que pudieran impactar las instalaciones y el tranque de relaves.b. Se constató que al interior de la planta existen canaletas de hormigón que colectan las aguas que caen sobre la planta y las conducen a los pozos de sedimentación de concentrado.c. Al pie del tranque de relaves, se constató la existencia de un muro de contención, que de acuerdo a lo indicado por el Sr. Marco Contreras Gómez, Administrador de la faena, tiene la función de contener las aguas lluvias que caen directamente sobre el muro del tranque y de contención en caso de derrames de relaves, con descarga en la piscina impermeabilizada con HDPE, emplazada al pie del muro del depósito.

Fotografía 6.	Fecha : 24-09-2013		Fotografía 7.	Fecha : 24-09-2013	
Coordenadas WGS84	Norte: 6.575.202 m.	Este: 357.421 m.	Coordenadas WGS84	Norte: 6.575.202 m.	Este: 357.421 m.
Descripción Medio de Prueba: En la fotografía se observa las canaletas de hormigón que colectan las aguas lluvias que caen directamente sobre la planta de flotación.			Descripción Medio de Prueba: En la fotografía se observa vista de detalle de canaletas de hormigón.

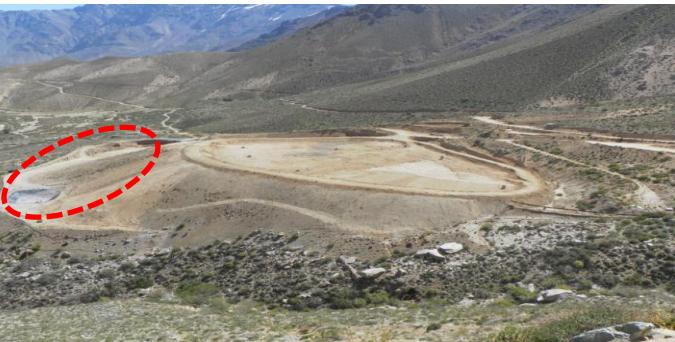
Fotografía 8.	Fecha : 24-09-2013		Fotografía 9.	Fecha : 24-09-2013	
Coordenadas WGS84	Norte: 6.575.243 m.	Este: 357.003 m.	Coordenadas WGS84	Norte: 6.575.014 m.	Este: 357.026 m.
Descripción Medio de Prueba: En la fotografía se observa al interior de las líneas segmentadas el muro de contención y la piscina impermeabilizada con HDPE a los pies del tanque de relaves.			Descripción Medio de Prueba: En la fotografía se observa al interior de las líneas segmentadas el muro de contención a los pies del tanque de relaves.

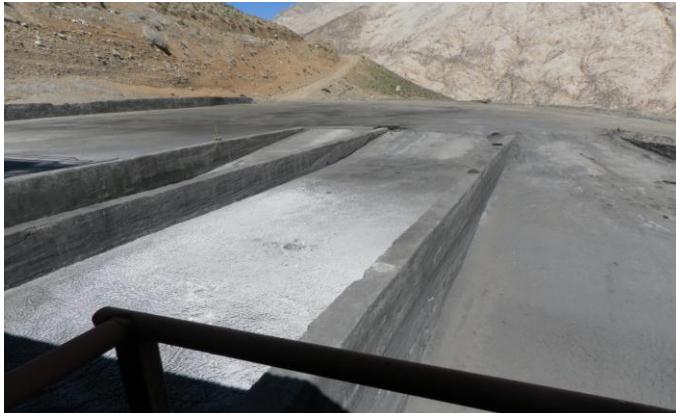
a. De acuerdo a lo constatado durante la inspección y a los registros fotográficos, se constató que los pozos de sedimentación o cancha de secado de concentrado son de hormigón, sin impermeabilización. Además, se constata la existencia de grieta en uno de ellos. b. Se constató la existencia de una piscina de sedimentación y una de acumulación de aguas recirculadas, construidas en hormigón. De acuerdo a lo constatado en terreno y reflejado en el registro fotográfico, la piscina de acumulación se encontraba sin agua acumulada y con aplicación de recubrimiento de pintura. La piscina de sedimentación se encontraba con 1/3 de su capacidad aprox. con aguas lluvias y no se evidenció impermeabilización.					
Registros

Descripción Medio de Prueba: En la fotografía se observa los pozos de sedimentación de concentrado de hormigón, sin impermeabilización.		Descripción Medio de Prueba: En la fotografía se observa grieta en uno de los pozos de sedimentación de concentrado.

4	Intervención o Afectación de Cursos de agua.	Considerando 10.4.d) RCA N° 60/1997, reemplazado por Resuelvo 1.3. Res. Ex N° 2/1998 de la Dirección Ejecutiva de CONAMA. <p>“Deberá impermeabilizar los pozos de sedimentación de concentrados con sellado tipo SIKA 1. En lo que se refiere a los estanques de agua recirculada el titular deberá aplicar algún sistema de impermeabilización que impida la filtración del agua recirculada a los cursos de agua superficiales o subterráneas. Podrá impermeabilizarse con polietileno de alta densidad o con otro sistema equivalente o similar, (...).”</p>	De acuerdo a lo constatado durante la inspección y a los registros fotográficos, se constató que los pozos de sedimentación o cancha secado de concentrado son de hormigón, sin contar con impermeabilización. Además, se constata la existencia de grieta en uno de ellos. <p>Se constató la existencia de una piscina de sedimentación construida en hormigón, no evidenciándose su impermeabilización.</p>

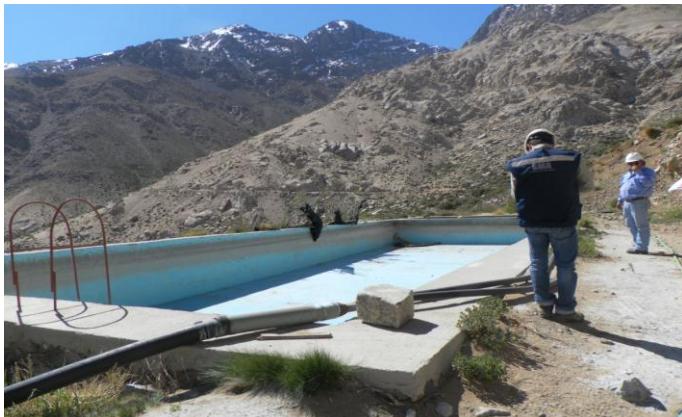
Fotografía 12.

En la fotografía se observa la piscina de acumulación de aguas recirculadas, sin impermeabilización y sin aguas acumuladas.

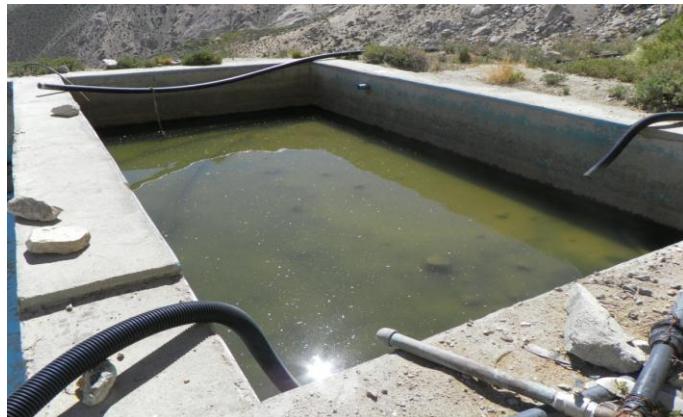
Fotografía 13.

En la fotografía se observa la piscina de sedimentación de aguas recirculadas, sin impermeabilización y con aprox. 1/3 de aguas acumuladas.

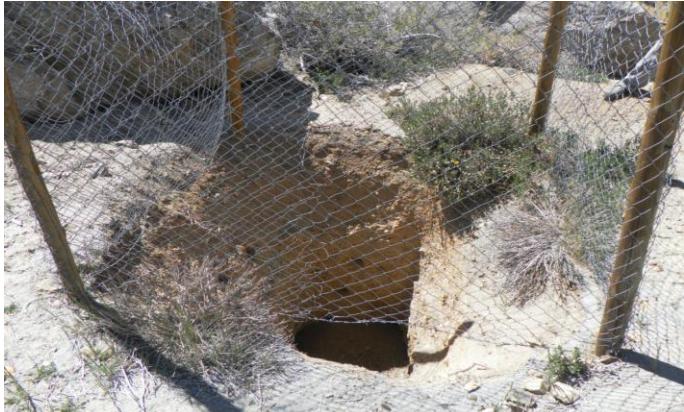
Número de Hecho Constatado: 5	Estación: 3.
Exigencia: Considerando 10.1.7 RCA N° 60/1997. <i>"Construirá pozos aguas abajo del muro del tranque que tendrán por objetivo la verificación de la efectividad de la impermeabilización."</i>	
Hechos constatados durante la fiscalización: Se constató la existencia de tres pozos de control de filtraciones del tranque de relaves, aguas abajo del muro. Los pozos son excavados en el terreno de aproximadamente 1,5 x 1,5 metros cuadrados de sección y 2 metros de profundidad. No se constató visualmente la existencia de agua al interior de los pozos.	
Registros

Fotografía 14. Fecha : 25-09-2013 Coordenadas WGS84 Norte: 6.574.996 m. Este: 357.067 m.	
Descripción Medio de Prueba: En la fotografía se observa uno de los pozos de control de filtraciones del tranque de relaves.	
Fotografía 15. Fecha : 25-09-2013 Coordenadas WGS84 Norte: 6.574.996 m. Este: 357.067 m.

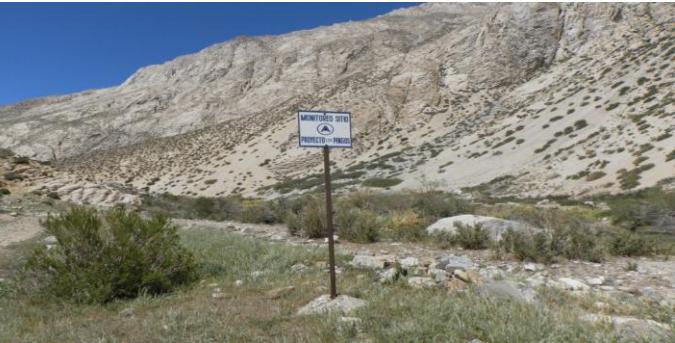
Fotografía 16.	Fecha : 25-09-2013		Fotografía 17.	Fecha : 25-09-2013					
Coordenadas WGS84	Norte: 6.574.338 m.		Coordenadas WGS84	Norte: 6.574.338 m.					
Descripción Medio de Prueba: En la fotografía se observa señalética que indica la ubicación del punto de monitoreo aguas arriba.			Descripción Medio de Prueba: En la fotografía se observa la toma de muestra aguas arriba.

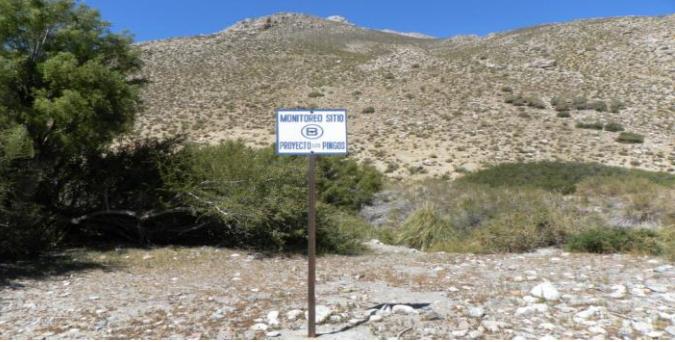
Fotografía 18.	Fecha : 25-09-2013		Fotografía 19.	Fecha : 25-09-2013					
Coordenadas WGS84	Norte: 6.574.592 m.		Coordenadas WGS84	Norte: 6.574.592 m.					
Descripción Medio de Prueba: En la fotografía se observa señalética que indica la ubicación del punto de monitoreo aguas abajo.			Descripción Medio de Prueba: En la fotografía se observa la toma de muestra aguas abajo.

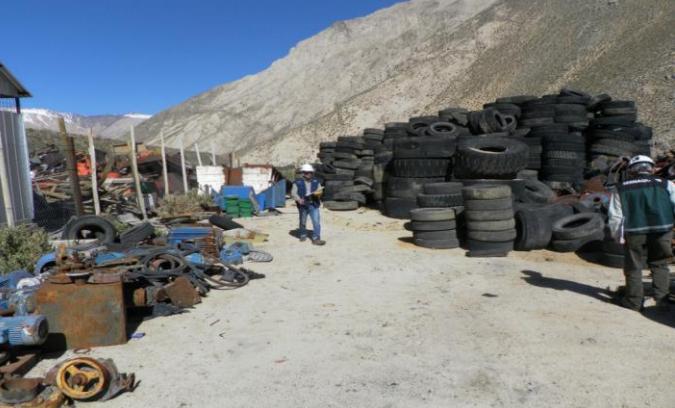
Fotografía 20. Fecha : 24-09-2013

Fotografía 21. Fecha : 24-09-2013				
Coordenadas WGS84	Norte: 6.574.880 m.	Este: 356.370 m.	Coordenadas WGS84	Norte: 6.574.895 m.	Este: 356.375 m.
Descripción Medio de Prueba: En la fotografía se observa el patio de salvataje.		Descripción Medio de Prueba: En la fotografía se observa Sitio de almacenamiento transitorio de RESPEL.

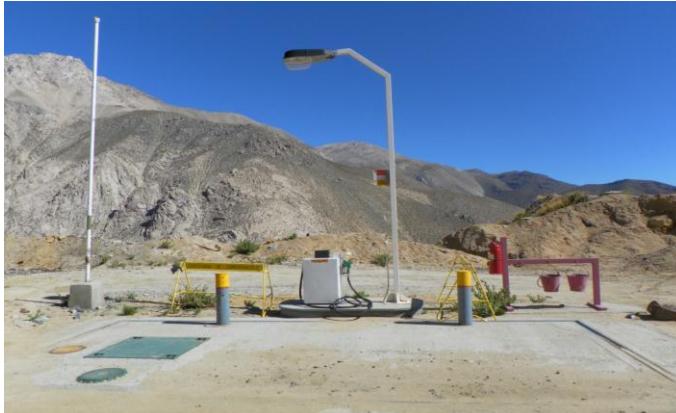
Fotografía 22.	Fecha : 24-09-2013	Fotografía 23.	Fecha : 24-09-2013		
Coordenadas WGS84	Norte: 6.575.380 m.	Este: 357.132 m.	Coordenadas WGS84	Norte: 6.575.263 m.	Este: 357.433 m.
Descripción Medio de Prueba: En la fotografía uno de los sitios de manejo de combustibles.		Descripción Medio de Prueba: En la fotografía se observa estanque de almacenamiento de combustibles.
