INFORME DE FISCALIZACIÓN AMBIENTAL

INSPECCIÓN AMBIENTAL

PROYECTO DELTA

DFZ-2013-634-IV-RCA-IA

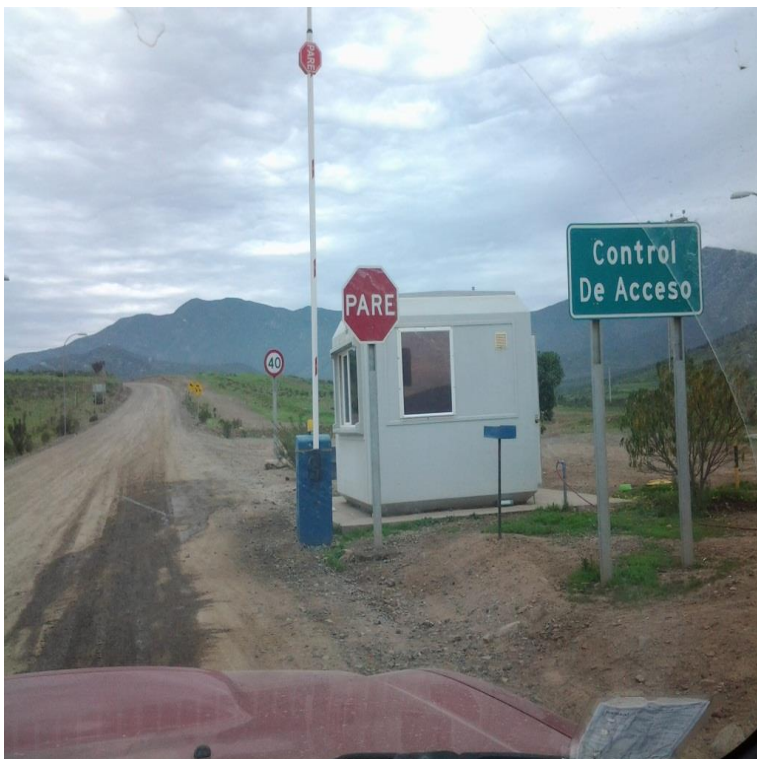
<p>Hechos constatados durante la fiscalización:</p> <ol style="list-style-type: none">Se constató el ingreso de camiones tolva de cargas con material que ingresan por el lado sur de la Planta. Se realizó consulta a uno de los camiones en tránsito sobre su origen informando que procedían de la Comuna de Punitaqui, utilizando ésta vía de ingreso a la Planta.Durante la inspección, se solicitó al Titular presentar el registro diario de ingreso y salida de los camiones en los dos accesos a partir de Enero 2013 a la fecha, información que fue presentada con fecha 03-07-2013, y se adjunta en Anexo 2 del presente informe. Del examen de la información presentada, de enero a junio de 2013, se constata que en todos los meses existen registros de ingreso de camiones en horario posterior a las 17:00 hrs.(17:30 a 7:59 hrs.) y en días domingo, contabilizando un total de 50 ingresos en enero, 59 ingresos en febrero, 50 ingresos en marzo, 47 ingresos en abril, 42 ingresos en mayo y 34 en junio por la garita sur; y un total de 152 ingresos en enero, 116 ingresos en febrero, 135 ingresos en marzo, 162 ingresos en abril, 97 ingresos en mayo y 103 en junio por la garita norte.

Fotografía 1.	Fecha: 26-06-2013		Fotografía .	Fecha : 26-06-2013	
Coordenadas WGS84	Norte: 6.621.504 m.	Este: 286.040 m.	Coordenadas WGS84	Norte: 6.616.919 m.	Este: 287.658 m.
Descripción Medio de Prueba: En la fotografía se observa el control de acceso sur al proyecto DELTA.			Descripción Medio de Prueba: En la fotografía se observa camión que transporta mineral a través de la ruta D-525.

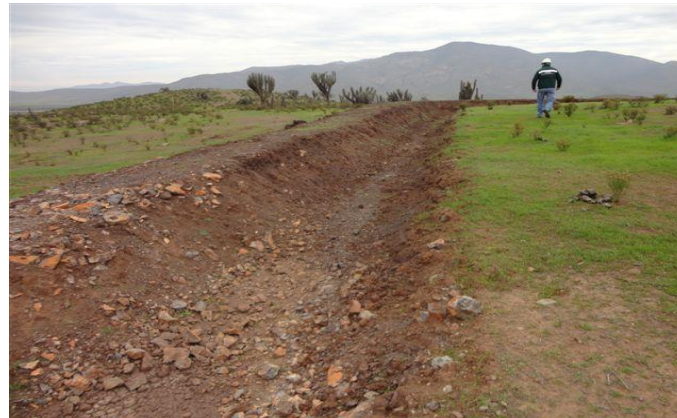
Fotografía 3.

- a. Se constató canal interceptor de agua lluvia en el sector del depósito de relave.
- b. Durante la inspección, se solicitó al Titular presentar “Informe de Registro de mantención mensual de los canales interceptores de aguas lluvias en botadero y barrio cívico, planta flotación, depósito relaves y planta de lixiviación”, información que fue presentada con fecha 03-07-2013 (Anexo 7 del presente informe). El Titular presentó los Informes de inspección realizados en el mes de mayo de 2013, previo a la temporada invernal, en los que constan las inspecciones realizadas a los canales interceptores de aguas lluvias del botadero, barrio cívico, planta flotación, depósito relaves y planta de lixiviación.

En la fotografía se observa vista de un sector del canal interceptor de agua lluvia en el sector del depósito de relave.

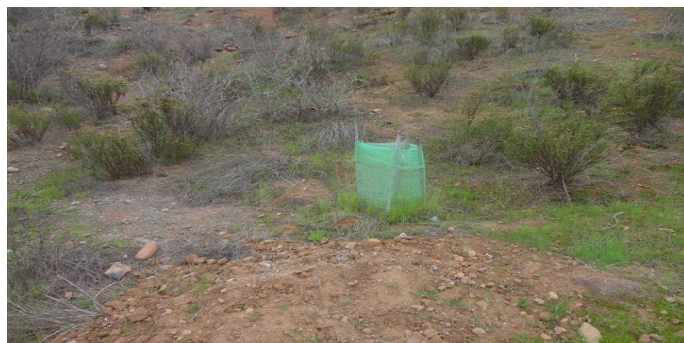
Fotografía 4.	Fecha : 26-06-2013		Fotografía 5.	Fecha : 26-06-2013	
Coordenadas WGS84	Norte: 6.623.363 m. (*)	Este: 285.303 m. (*)	Coordenadas WGS84	Norte: 6.623.363 m. (*)	Este: 285.303 m. (*)
Descripción Medio de Prueba: En la fotografía se observa uno de las áreas de compensación. (*) Coordenadas estimadas desde Google Earth, 2013.			Descripción Medio de Prueba: En la fotografía se observa un ejemplar de especie plantada, con sistema de protección. (*) Coordenadas estimadas desde Google Earth, 2013.

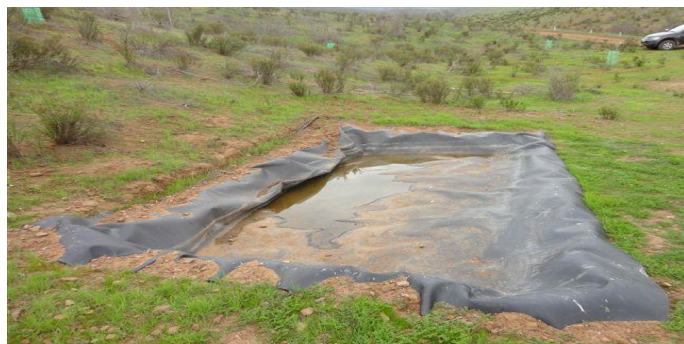
- e. Se verifica la existencia de una de las aguadas con revestimiento en su base con geomembrana dentro de la zona de compensación de flora y fauna.
- f. Se verifica la existencia de al menos 6 sectores rocosos que sirven de refugios a los reptiles y micromamíferos dentro de la zona de compensación de flora y fauna.

Fotografía 6.	Fecha : 26-06-2013		Fotografía 7.	Fecha : 26-06-2013	
Coordenadas WGS84	Norte: 6.623.363 m. (*)	Este: 285.303 m. (*)	Coordenadas WGS84	Norte: 6.623.110 m.	Este: 285.490 m.
Descripción Medio de Prueba: En la fotografía se observa una de las aguadas constatadas. (*) Coordenadas estimadas desde Google Earth, 2013.			Descripción Medio de Prueba: En la fotografía se observa el vivero con ejemplares de Guayacán, incluyendo área de sombreadero y reproducción.

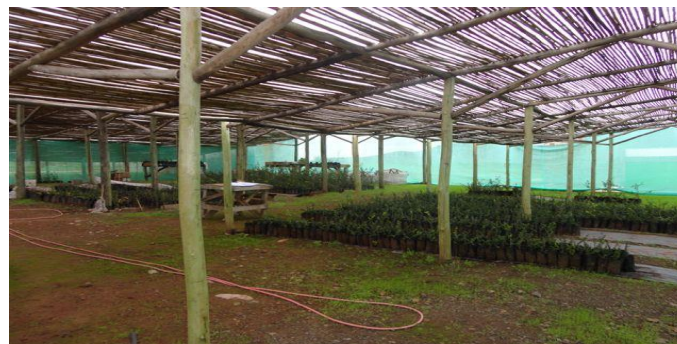
- c. Se constató la instalación de señalética en el área de compensación de flora y fauna.
- d. Se constató la instalación y funcionamiento del vivero con ejemplares de Guayacán, incluyendo área de sombreadero y reproducción.
